**ANÁLISE INTEGRADA APLICADA AO
MAPEAMENTO GEOLÓGICO – GEOTÉCNICO NA
ESCALA DE 1:20.000 DA ESTRADA DE
CASTELHANOS, ILHABELA – SP**

Dissertação de Mestrado apresentada ao Instituto de Geociências e Ciências Exatas do Câmpus de Rio Claro, da Universidade Estadual Paulista Júlio de Mesquita Filho, como parte dos requisitos para obtenção do título de Mestre em Geociências e Meio Ambiente

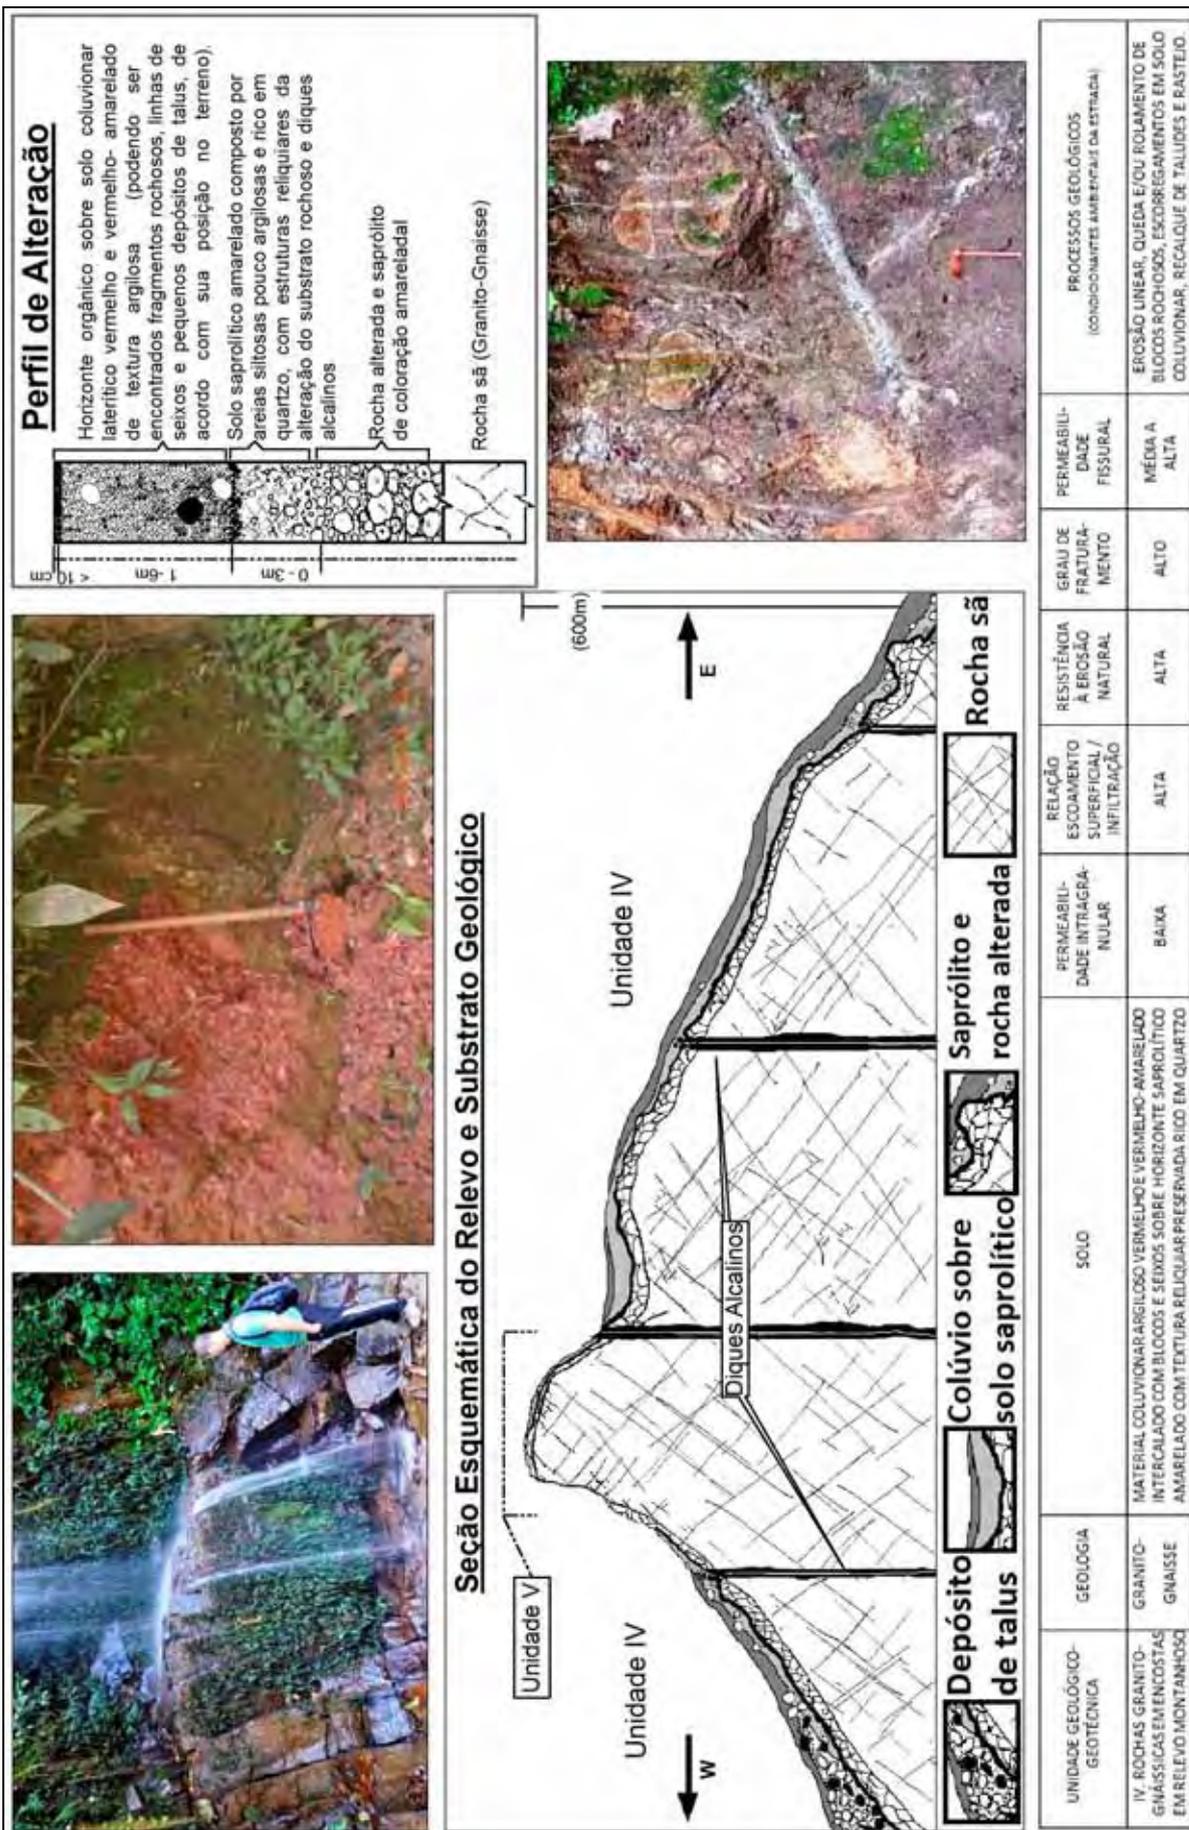
FICHA 4 – ROCHAS GRANITO-GNÁISSICAS EM ENCOSTAS EM RELEVO MONTANHOSO

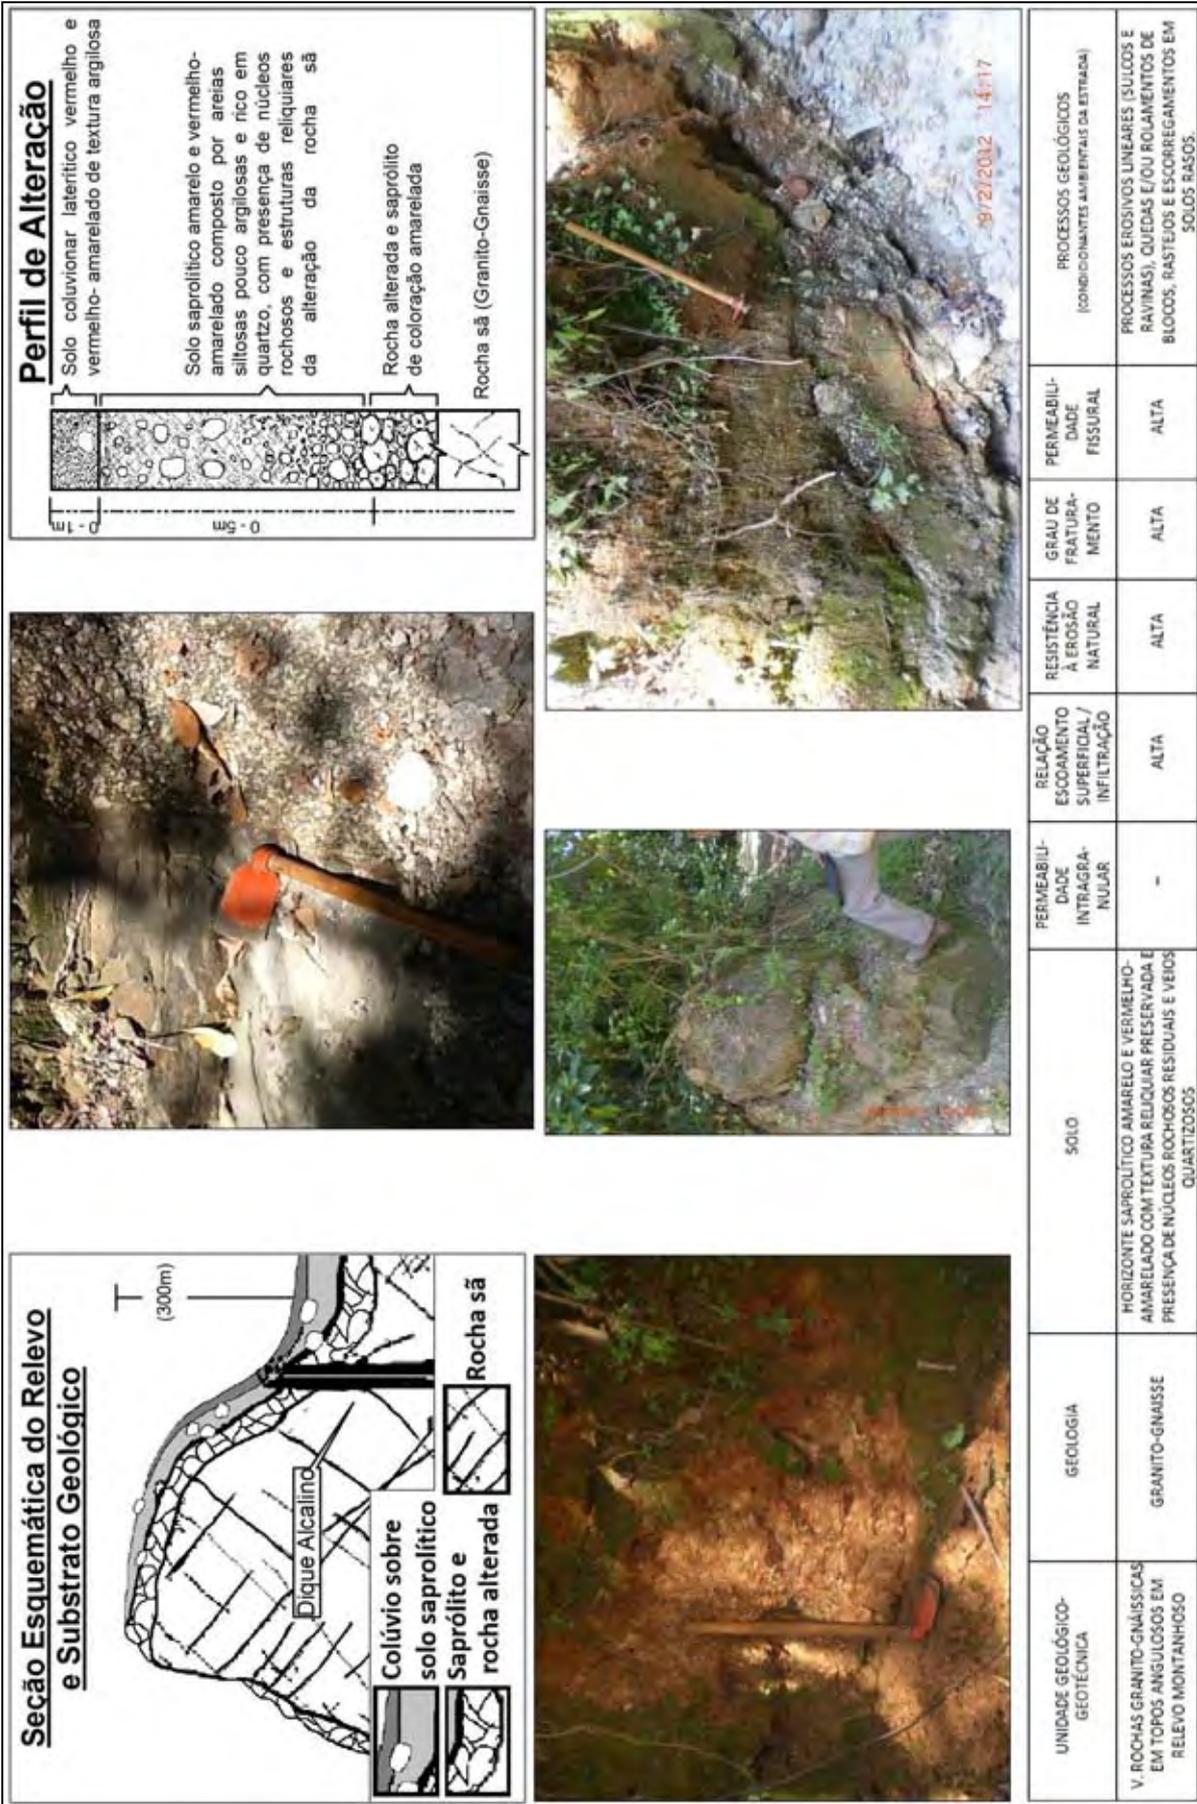
FICHA 5 – ROCHAS GRANITO-GNÁISSICAS EM TOPOS RESTRITOS EM RELEVO MONTANHOSO

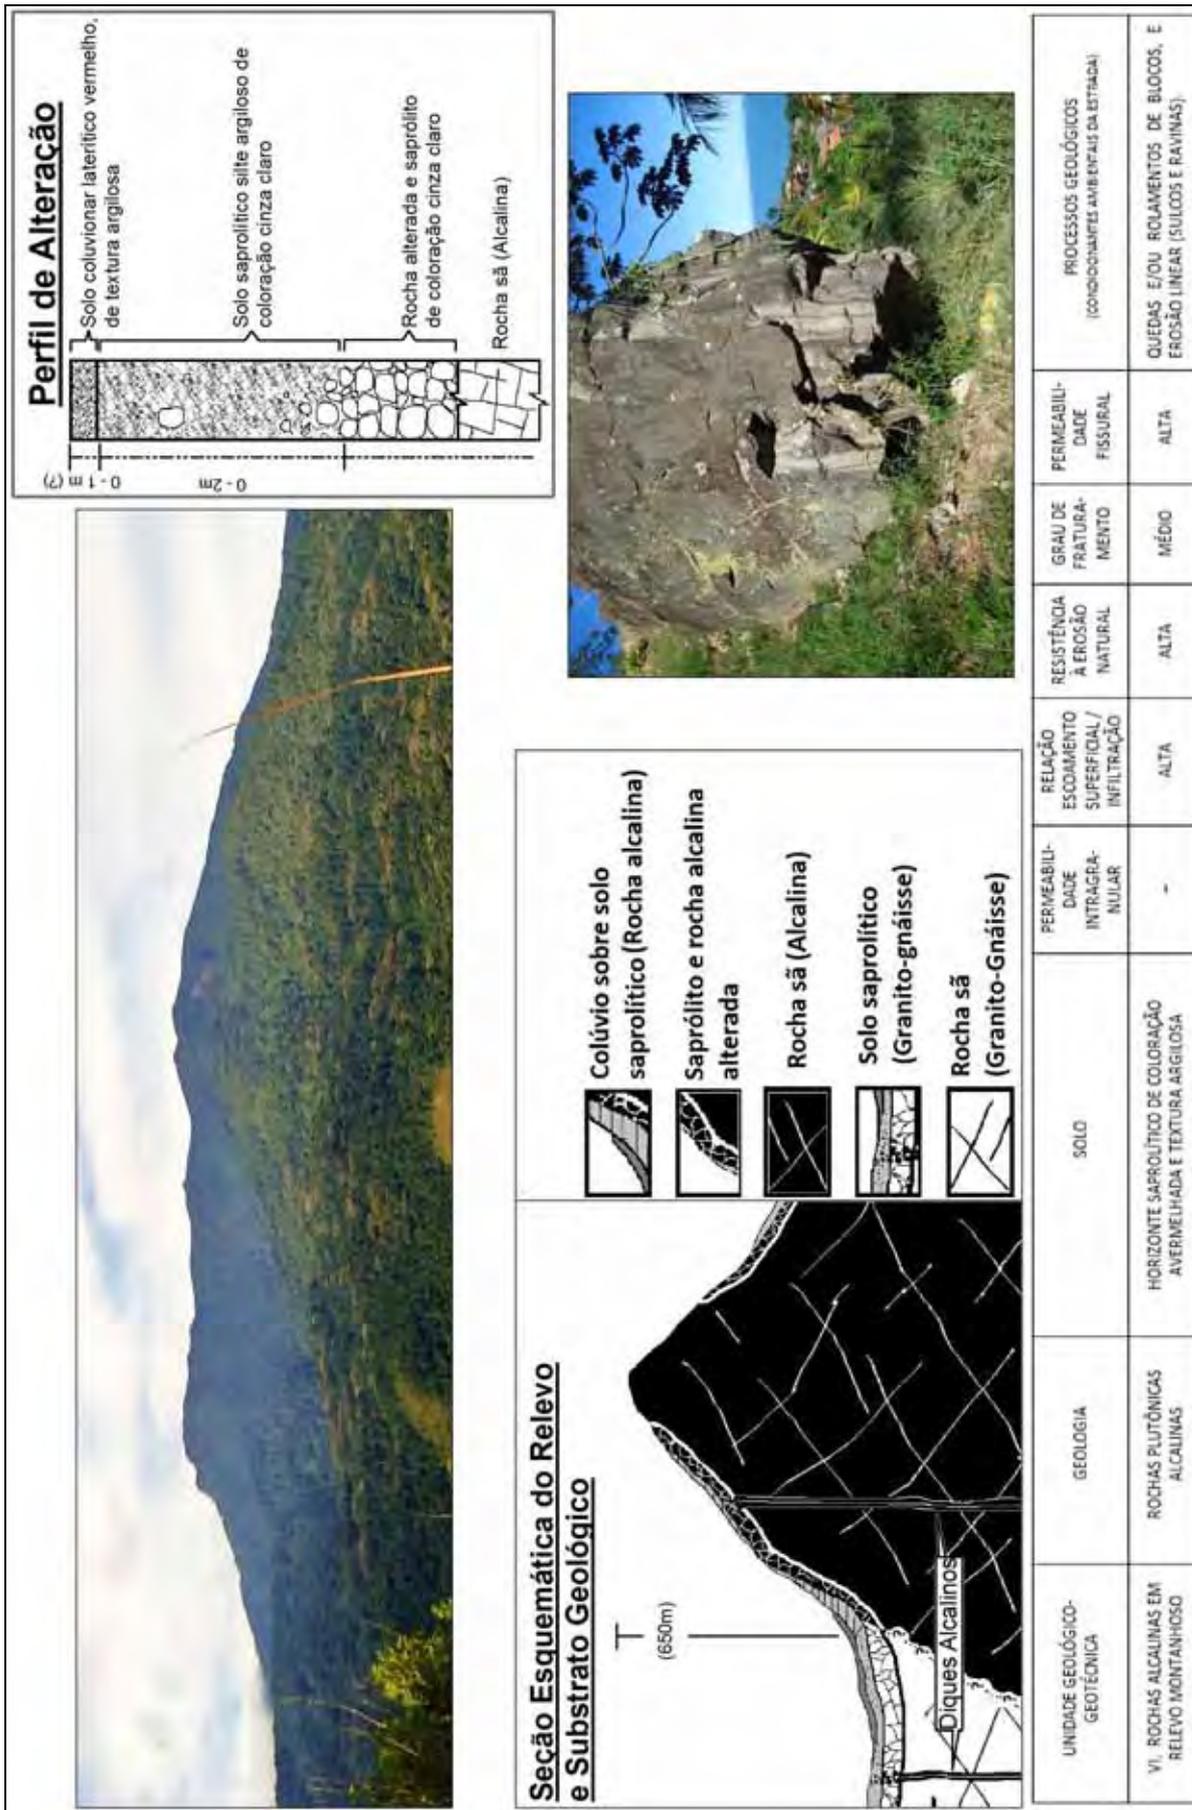
FICHA 6 – ROCHAS ALCALINAS EM RELEVO MONTANHOSO

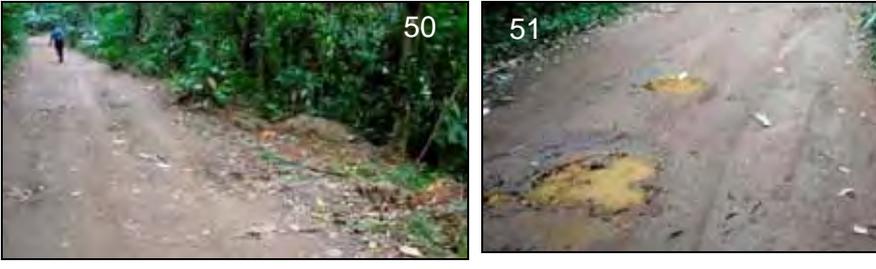
Trecho Diagnóstico	Seção Transversal	Setor	Informações complementares
3	Aterro	3.10 (foto 50)	<ul style="list-style-type: none"> • 70 metros; • Presença de buracos com acúmulo de água na pista (foto 51).

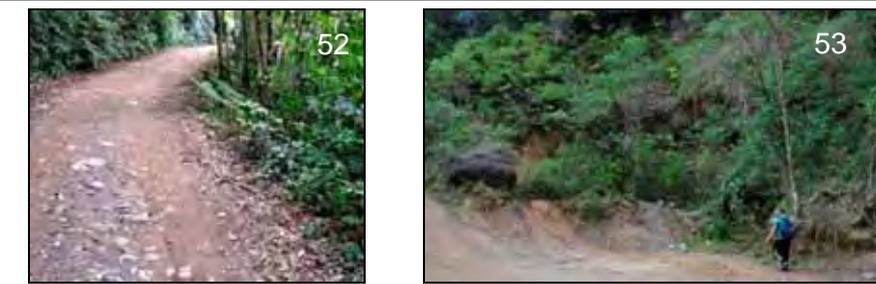
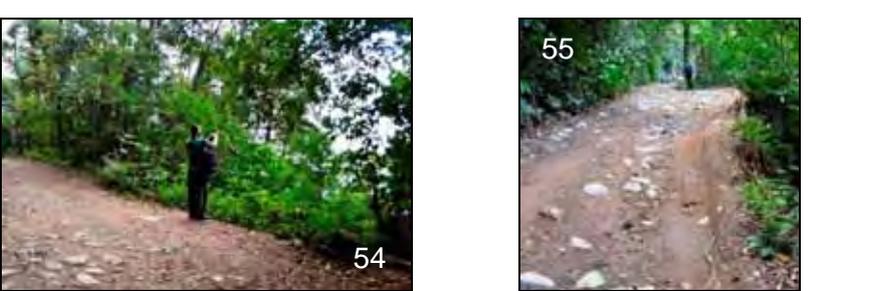
3.12 (foto 52)	<ul style="list-style-type: none"> • 400 metros; • Locais onde a seção transversal encontra-se mista, com corte de aproximadamente 1m; • Área de empréstimo de solo – material silte-arenoso rico em fragmentos rochosos (foto 53); • Mirante com vista para praia de Castelhanos (foto 54); • Presença de buracos e rochas aflorantes na pista (foto 55).

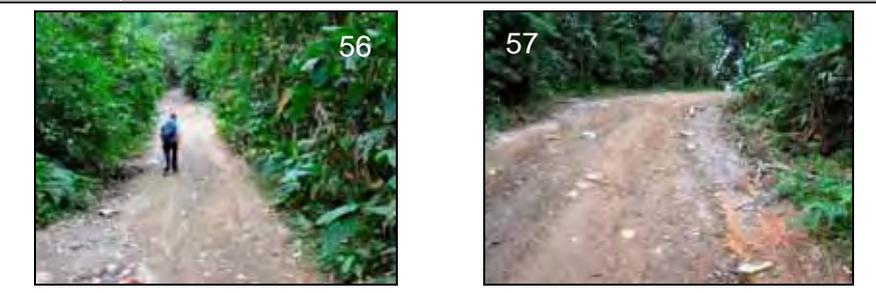
3.8 (foto 56)	<ul style="list-style-type: none"> • 160 metros; • Taludes de 1 a 2m; • Seção transversal com irregularidades devido à presença de buracos e rochas aflorantes no leito da pista (foto 57).
Corte
