**ADAPTAÇÃO MARGINAL E RESISTÊNCIA À  
FRATURA DE COROAS TOTAIS  
EXECUTADAS EM DIFERENTES SISTEMAS**

UNIVERSIDADE ESTADUAL PAULISTA  
FACULDADE DE ODONTOLOGIA DE ARARAQUARA

Tese apresentada ao Curso de Pós-graduação  
da Faculdade de Odontologia de Araraquara  
(UNESP), área Dentística Restauradora,  
como parte dos requisitos para obtenção do  
título de Doutor.

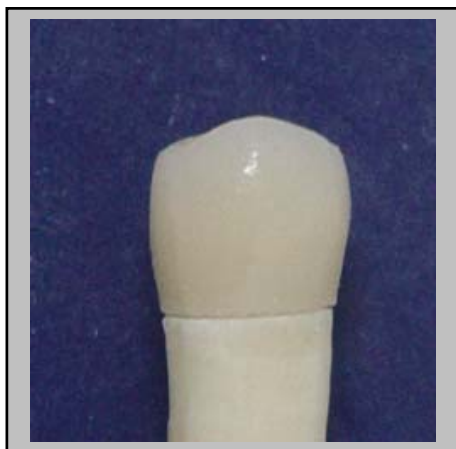
Figura 8 – Aspecto macroscópico da adaptação marginal

A coroa concluída foi sobreposta ao preparo para uma inspeção prévia visual e com auxílio de uma sonda exploradora para avaliação macroscópica da adaptação marginal dentro dos mesmos critérios da prática clínica (Figura 8). Estando a coroa satisfatória foi feita a avaliação microscópica da fenda marginal antes da cimentação.

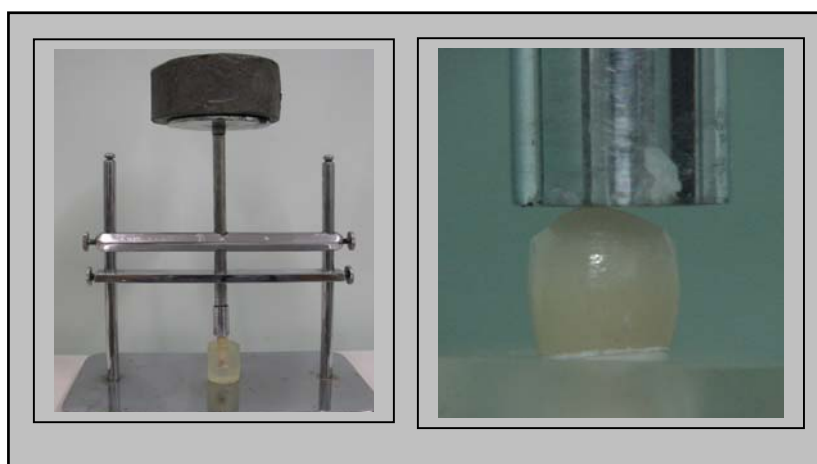
Figura 11 – Cimentação sob carga de 500 g em prensa vertical.

A cimentação das restaurações foi feita com cimento resinoso de dupla ativação (RelyX ARC – 3M ESPE – Lote EFEJ – Valid. 03/2006) manipulado conforme instruções do fabricante nas mesmas condições de ambiente, e aplicado na superfície interna das restaurações. Estas foram adaptadas no preparo, sendo os excessos removidos com bolinha de algodão, e mantidas sob pressão constante em prensa vertical com carga de 500 g (Figura 11). A polimerização foi feita com aparelho Optilight, com intensidade de luz de  $480 \text{ mW/cm}^2$ . Cada face foi polimerizada por 40 segundos. Resíduos de adesivo e cimento que permaneceram foram removidos com pontas de borracha abrasiva ao longo da linha de cimentação em baixa rotação. A seguir as restaurações foram armazenadas em soro fisiológico à temperatura ambiente.

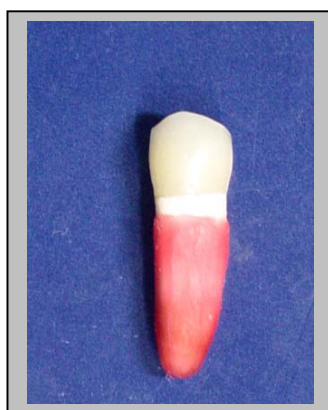
Figura 12 – Corpo-de-prova com alívio de cera na raiz.

A cera foi aquecida a 65°C em um recipiente de aço inox, acoplado a uma unidade de aquecimento com termostato digital. Cada amostra foi apreendida na sua parte coronária com um fórceps 69 e introduzida com um rápido movimento no recipiente com cera plastificada e, em seguida, mergulhada em água fria para que a cera se solidificasse. Dessa forma se consegue uma espessura de película de cera entre 0,2 e 0,3 mm. (Figura 12). O alívio com cera foi mantido a 1 mm aquém de toda a margem cervical do preparo.

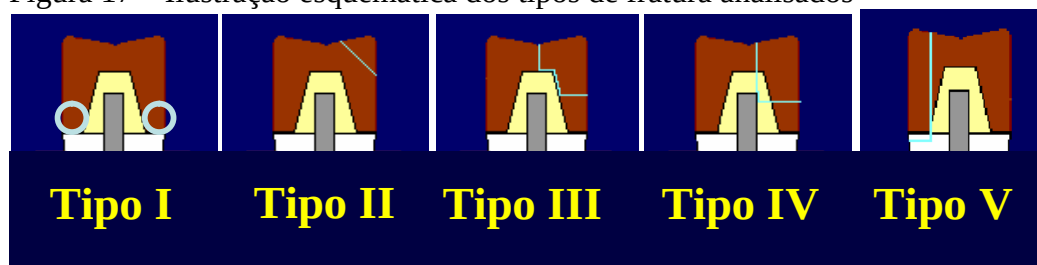
Tipo I – Fratura/trinca a nível cervical só do material não metálico

Tipo V – Fratura da restauração com envolvimento da raiz

Figura 17 – Ilustração esquemática dos tipos de fratura analisados

O modo de falha foi analisado com base no trabalho de Burke (1996) conforme critérios a seguir (Figura 17):
