# Reabilitação do Paço Municipal de Presidente Prudente

Geovana Gea Nogueira

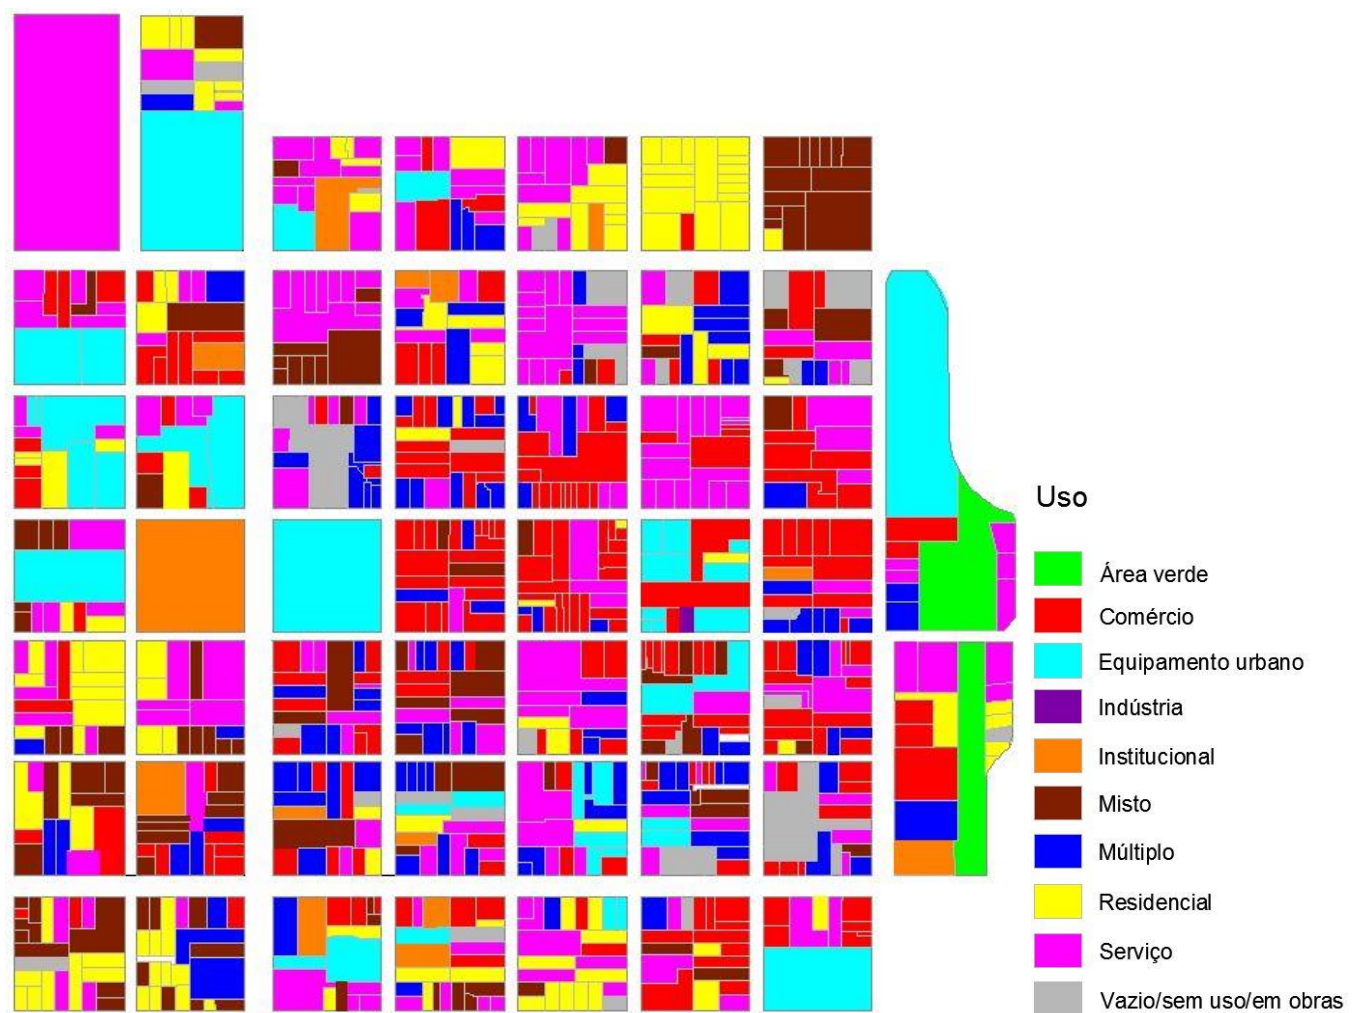
Mapa 2. Mapa de uso e ocupação.

Para analisarmos a presença do centro comercial da região realizamos o levantamento de uso e ocupação do solo (Mapa 2). Nesta análise adotou-se múltiplo para os lotes que apresentam uso comercial e de serviço e misto para os lotes que apresentam o uso residencial e comercial ou residencial e serviço. Classificamos a linha férrea como não edificante de acordo com a lei 6766/79 e por isso ela recebeu a cor verde no mapa. A seguir os mapas gerados pelo estudo de uso e ocupação

A partir da leitura dos mapas percebemos que há ocupação dos lotes se da majoritariamente por estabelecimentos comerciais e de serviços, que juntos soma 51,32% do total de lotes, seguidos pelo uso residencial (14,82%), múltiplo (14,25%), misto (13,12%), equipamento urbano (4,78%) e indústria (0,11%). Isso nos mostra que a área se caracteriza por ser o centro comercial tradicional de Presidente Prudente, visto que atualmente há a presença de novos núcleos centrais e desdobramentos da área central para os bairros adjacentes.

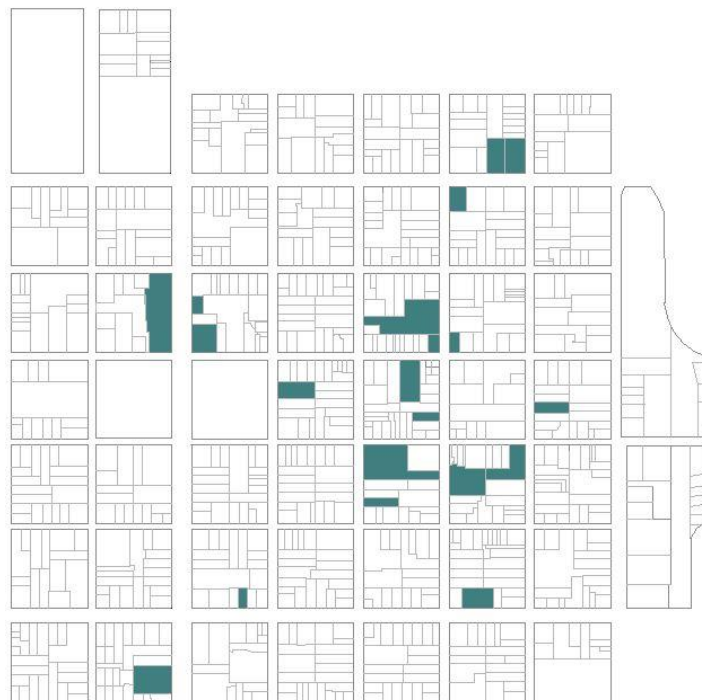
Mapa 11. Agências Bancárias.

A presença de agências bancárias na região também reflete a presença e a importância de um centro financeiro no quadrilátero central e nas suas aéreas adjacentes visto que na área se encontram 70% das agências bancárias de Presidente Prudente (Mapa 11). Há maioria das agências bancárias presentes na região possui características da arquitetura moderna.

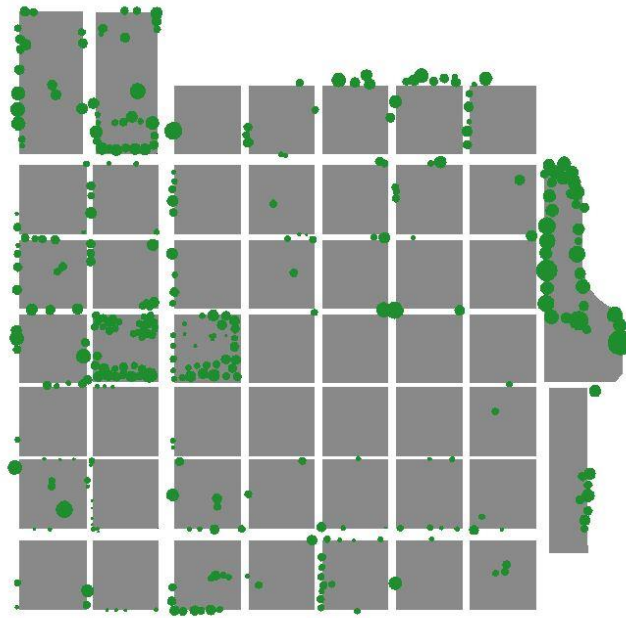
Mapa 12. Vegetação.

Com o uso de imagens figura-fundo (Mapa 13), revelamos como essa área é densamente edificada, possuindo poucos lotes vazios assim como há a carência de vegetação (Mapa 12), com exceção da vegetação presente nas três praças. O estudo da figura-fundo das edificações também nos revela a relação de alguns pontos relevantes da área com o seu entorno. Como o caso das praças Monsenhor Sarrion e a Praça 9 de Julho com o prédio do Paço Municipal. Nota-se que os vazios demonstram a forte relação do percurso, do encontro (Mapa 14). Do estudo do gabarito das edificações (Mapa 15) nos mostrou que há a predominância de edificações térreas seguida das edificações de dois pavimentos.

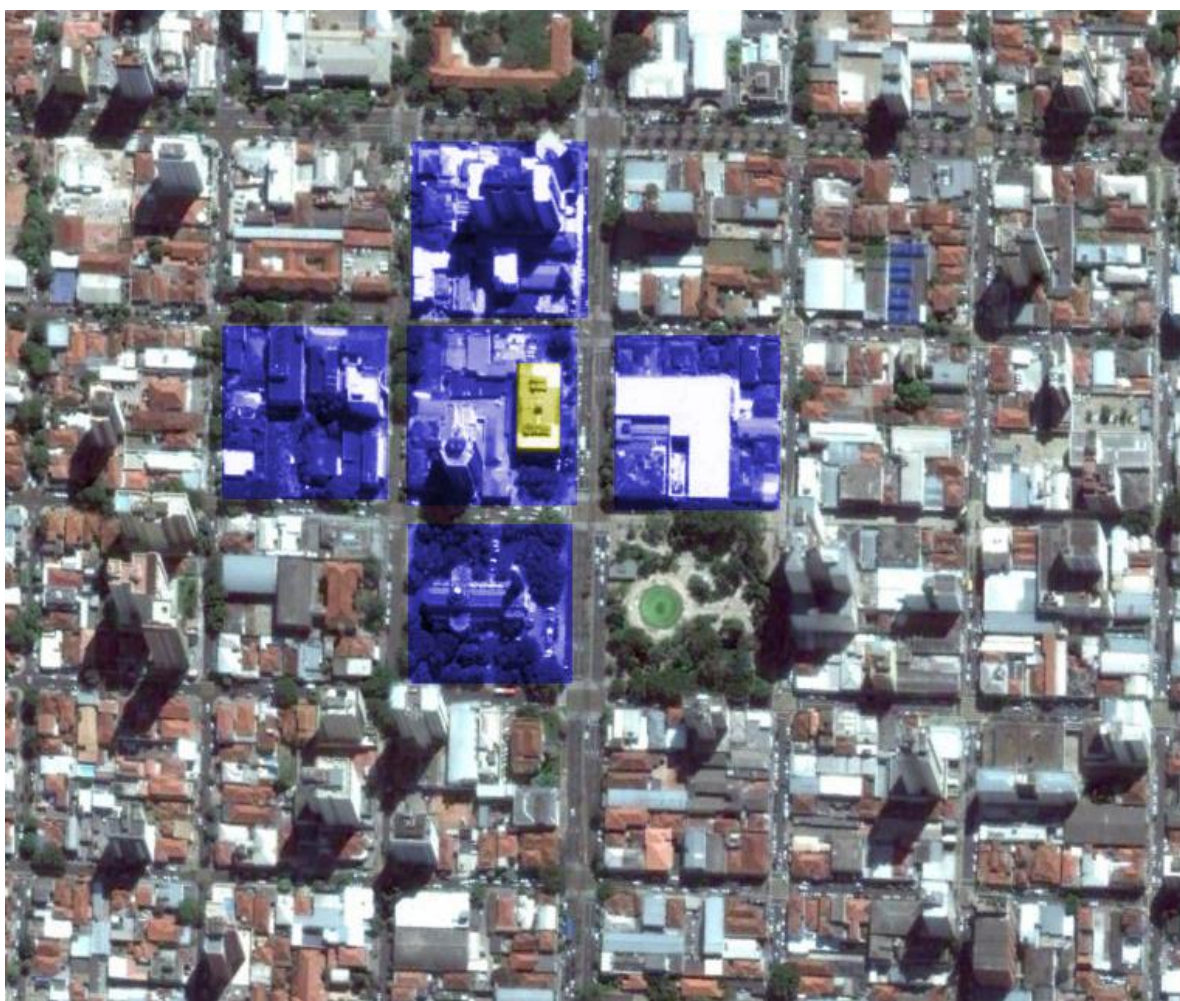
Imagem 33. Quadras analisadas.

O levantamento foi realizado a partir de fotos tiradas no local e posteriormente sobrepostas originando uma única imagem do quarteirão como um todo. A partir dela foram geradas as seguintes imagens que auxiliarão a nossa análise:

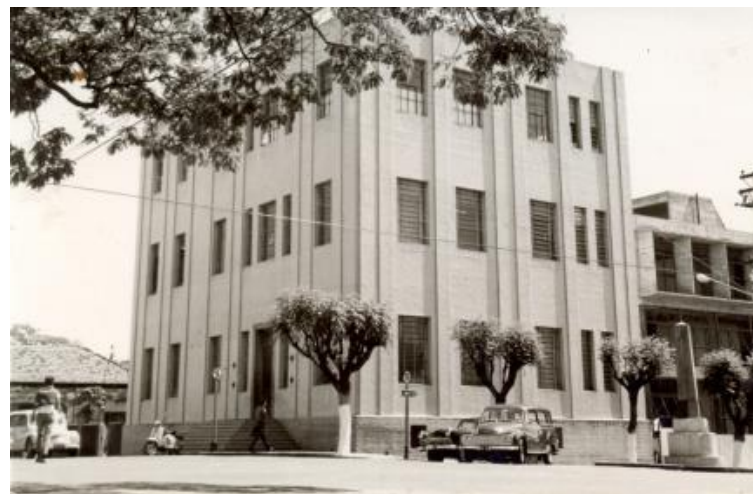
Imagem 42. Antigo Paço Municipal ampliado e reformado na década de 60.

Em 1958, foi realizada a obra de reforma no antigo prédio, ampliado em 600 m<sup>2</sup> com acréscimo de um novo pavimento. Custou aproximadamente dois milhões de cruzeiros e foi realizada pelos funcionários da prefeitura. Foram ampliadas as seguintes seções: tesouraria, secretaria, patrimônio imobiliário, departamento jurídico e contadoria. O gabinete do prefeito passou para a nova ala e o salão do segundo pavimento foi destinado à contabilidade. O novo andar, terceiro pavimento, formava um amplo salão de 35 metros por 15, destinado à recepção, conferências, entre outros. O forro antigo de madeira foi substituído por placas tipo "Eucatex" e possuía iluminação indireta por 3 fases. Quanto às fachadas do edifício, os adornos foram retirados, e a frente do edifício toda pastilhada (Imagem 42).

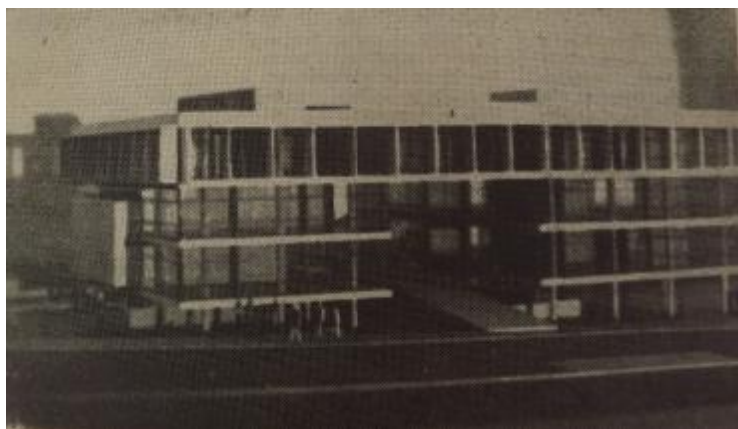
Imagem 43. Maquete do novo Paço.

Em 1964, o prefeito Florivaldo Leal contrata um projeto para um novo Paço Municipal. O projeto arquitetônico foi realizado pelo arquiteto Wilson Edson Jorge e o estrutural pelo engenheiro José Carlos Figueiredo Ferraz. O novo projeto possui características visíveis de uma obra brutalista. No ano seguinte deram início às obras, segundo jornal da época:

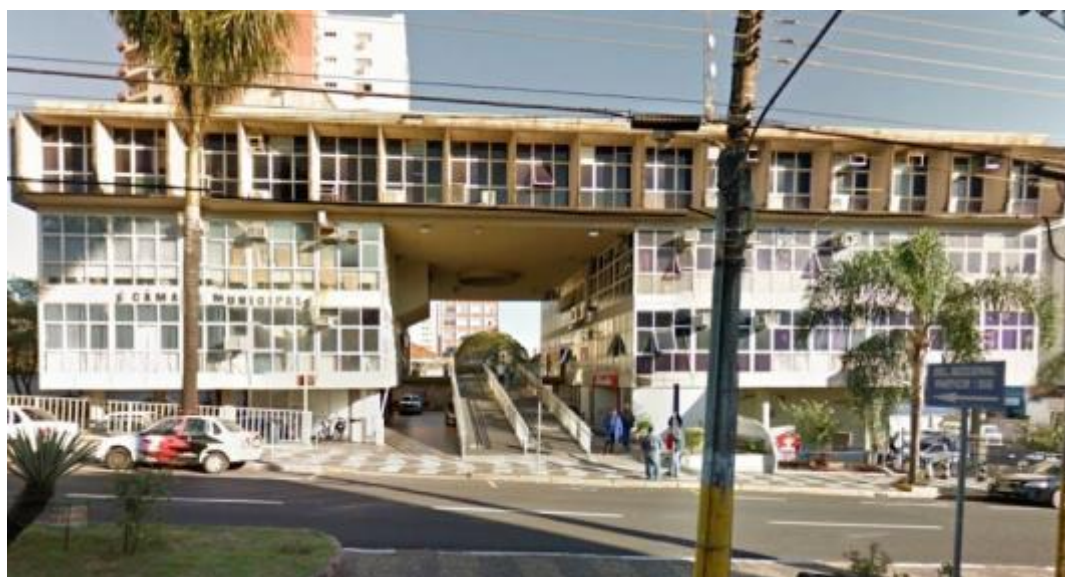
Imagem 47. Paço Municipal de Presidente Prudente.

O novo edifício é formado por dois blocos de concreto armado aparente e vidro: o bloco da esquerda abriga a Câmara Municipal e o bloco da direita a Prefeitura Municipal; acima dos dois blocos há um terceiro pavimento, também de concreto armado e vidro, que oferece uma vista panorâmica da cidade - este pavimento também forma um hall de entrada entre os dois blocos e o acesso a eles é realizado por uma rampa que dá continuidade aos espaços público/privado. No bloco da Câmara encontram-se o plenário, as salas dos vereadores, cozinha, sanitários e a administração. No bloco da prefeitura encontram-se algumas

Ao longo dos anos, o edifício passou e passa por diversas modificações que o descaracterizam. No interior do edifício foram colocadas divisórias móveis para a criação de pequenas salas e, de acordo com funcionários da Prefeitura e da Câmara Municipal, a disposição interna muda a cada mandato o que significa que a cada eleição a configuração interna muda quase que completamente. Muitas paredes internas

de concreto armado foram pintadas, assim como os pilares que receberam a cor branca na Câmara Municipal e a cor azul na Prefeitura. As esquadrias das vedações ainda são as originais, porém, encontram-se em péssimo estado, algumas estão já corroídas e outras ainda foram pintadas na cor preta. A abertura zenital, formada por uma parede circular e que iluminava o hall de entrada foi vedada, e o espelho d'água tão característico deu lugar a um estacionamento destinado aos funcionários do Paço. Devido à ausência dos "*Brisés soleil*", já excluído desde a construção do prédio, muitos aparelhos de ar-condicionado e películas protetoras na cor roxa foram colocadas para evitar o calor. Todas essas alterações resultaram em um edifício "colcha de retalhos", que abriga diversas alterações que comprometem a concepção arquitetônica modernista.

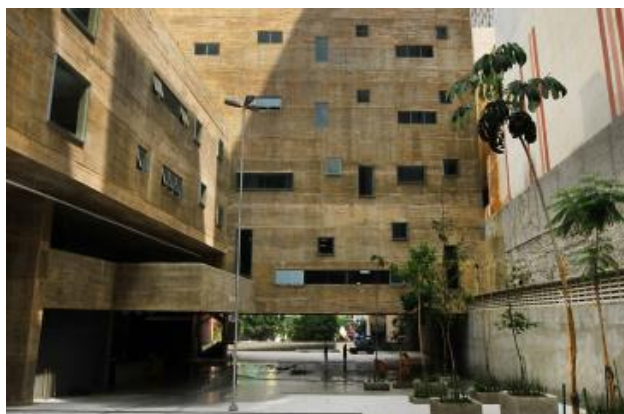
Imagem 65. Praça das Artes - detalhes das aberturas.

As aberturas no concreto foram intencionalmente aleatórias, sem nenhum padrão pré-estabelecido, fazendo referência a uma partitura (Imagem 67).

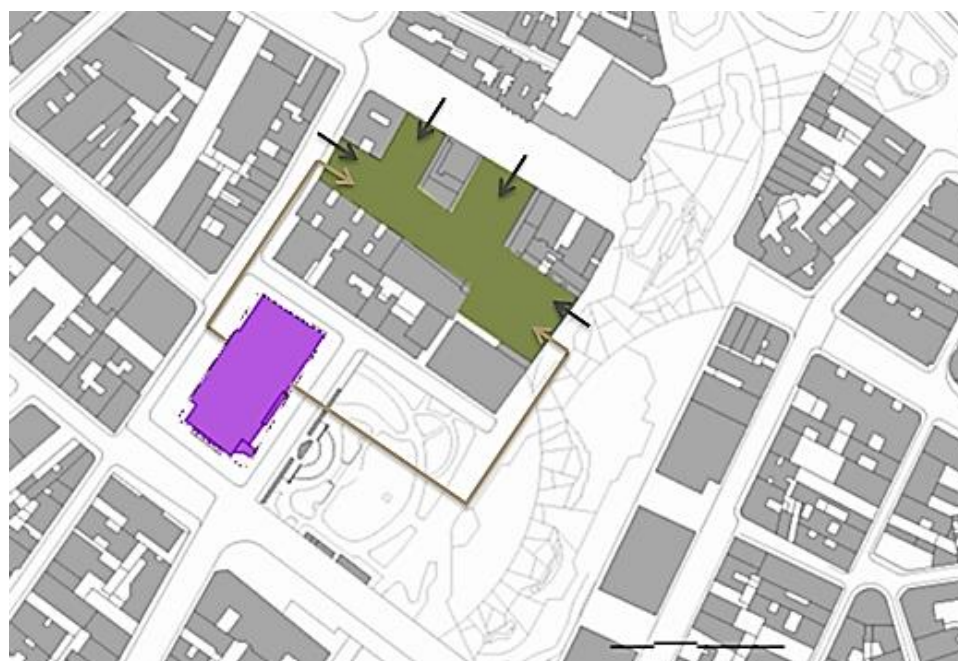
Imagem 73. Acesso Praça das Artes.

O complexo Praça das artes serve como um anexo para o Teatro Municipal de São Paulo, dessa forma seus acessos foram pensados a partir da integração, do encontro. Apesar de não ser um anexo direto, o complexo possui rota de passagem para o Teatro Municipal facilitado pelas suas três entradas que cortam a quadra e permitem o acesso tanto dos alunos como dos pedestres regulares da região. Na imagem ao lado os acessos pelos pedestres em vermelho e em amarelo a ligação pelo Teatro.

Os percursos realizados pelo prédio fazem dele uma praça em meio ao adensamento de construções existentes na região (Imagens 76, 77 e 78). Aberto ao público o edifício é inovador ao permitir esse fluxo pela quadra. Os acessos são livres, formados pelos vãos dos edifícios, sem obstáculos, o que promove a circulação de todos. A disposição dos módulos existentes no complexo facilita esse diálogo com o público, com o Vale do Anhangabaú e com as vias adjacentes.

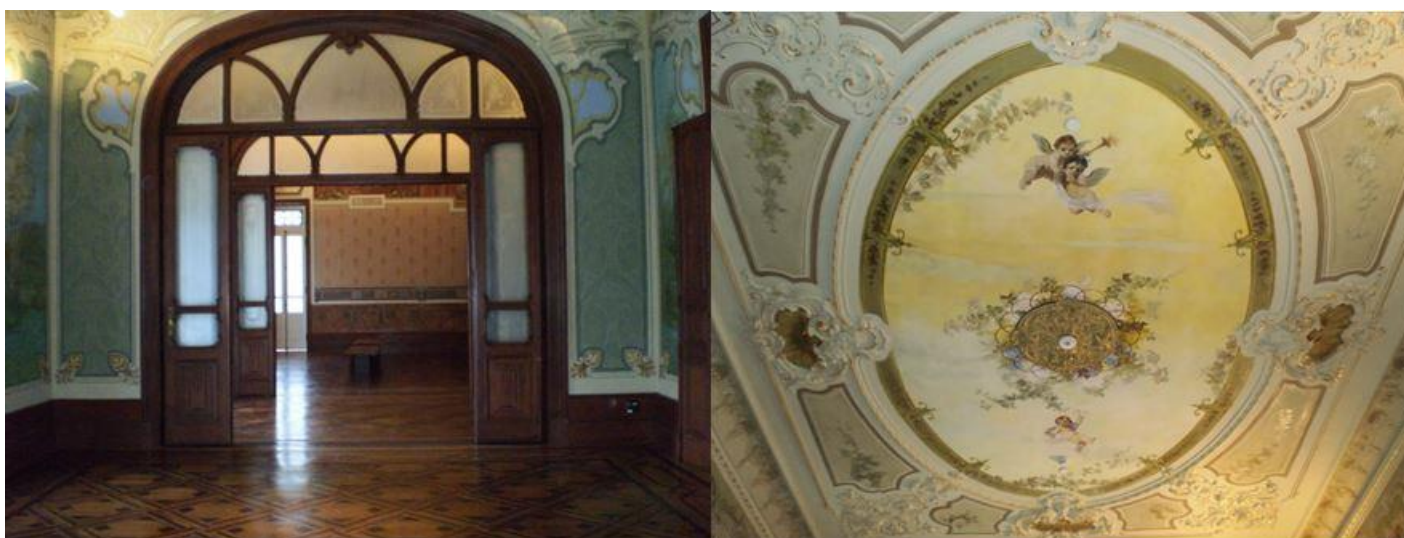
Imagem 78. Detalhes internos do casarão.

**O Casarão é constituído de dois pavimentos, tendo como ornamentos internos pinturas parietais com cenas românticas; naturezas mortas; forros do teto em painéis, com pinturas de figuras de anjos e ornatos em elementos de folhas, flores e pássaros, destacando o forro com douramento da Sala Napoleão, ornado com figuras de águias; elementos da simbologia maçônica (tanto o Comendador Bernardo, quanto Rossi e Cercelli eram maçons); vitrais (destaque para o de Nossa Senhora da Conceição, já que Dona Úrsula Catharino era católica); pisos em parquet, mármore e ladrilhos hidráulicos. Encontra-se, também, no interior do prédio um elevador francês da época da construção. (Imagem 81) (PALACETE DAS ARTES,s.d).**

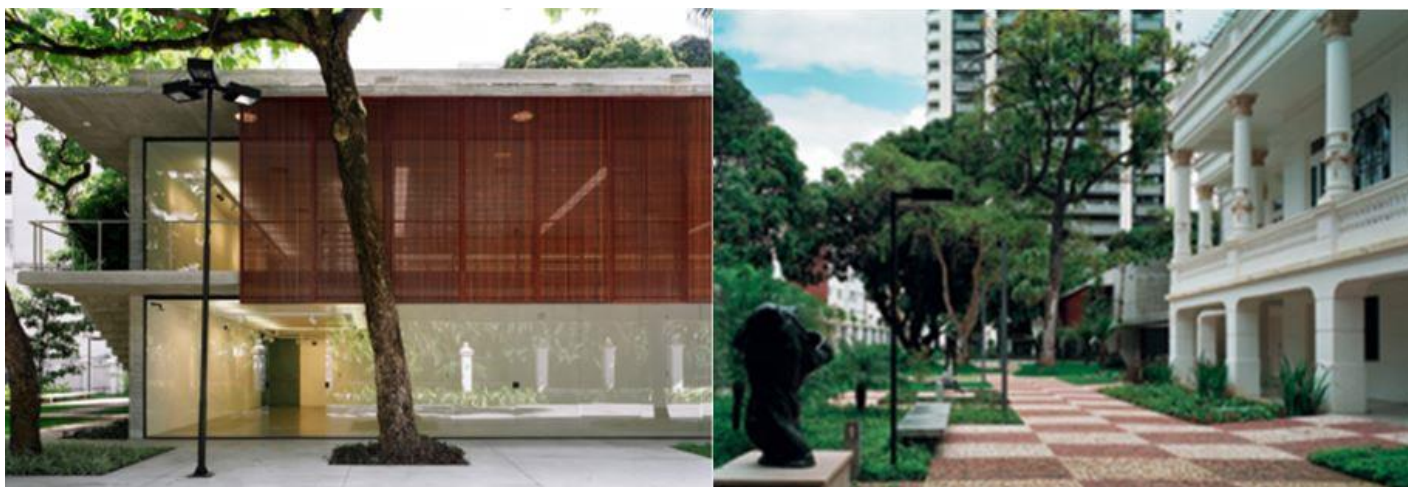
Imagem 79. Palacete das Artes - Anexo.

O anexo se resume à uma caixa de concreto aparente e vidro que se conecta ao edifício pré-existente por meio de uma passarela que se distancia do solo em 3,20 metros. O acesso ao anexo pode ser feito por meio da passarela ou pelo solo, oferecendo ao visitante a contemplação do museu sob vários pontos de vista, além da contemplação do belo jardim que une os dois edifícios e as obras espalhadas pelo mesmo. O novo bloco mantém uma distância de respeito e contemplação com o palacete (Imagem 82).

Da passarela deriva o térreo aonde há o núcleo do anexo é o saguão central, que possui pé direito duplo e iluminação zenital, e que se desdobra em um pátio externo. O piso superior possui espaços de exposições menores. No recuo entre os dois blocos foi implantado um café que se expande pelo jardim. Ainda há a presença de um subsolo que abriga as utilidades dos funcionários e as áreas técnicas.

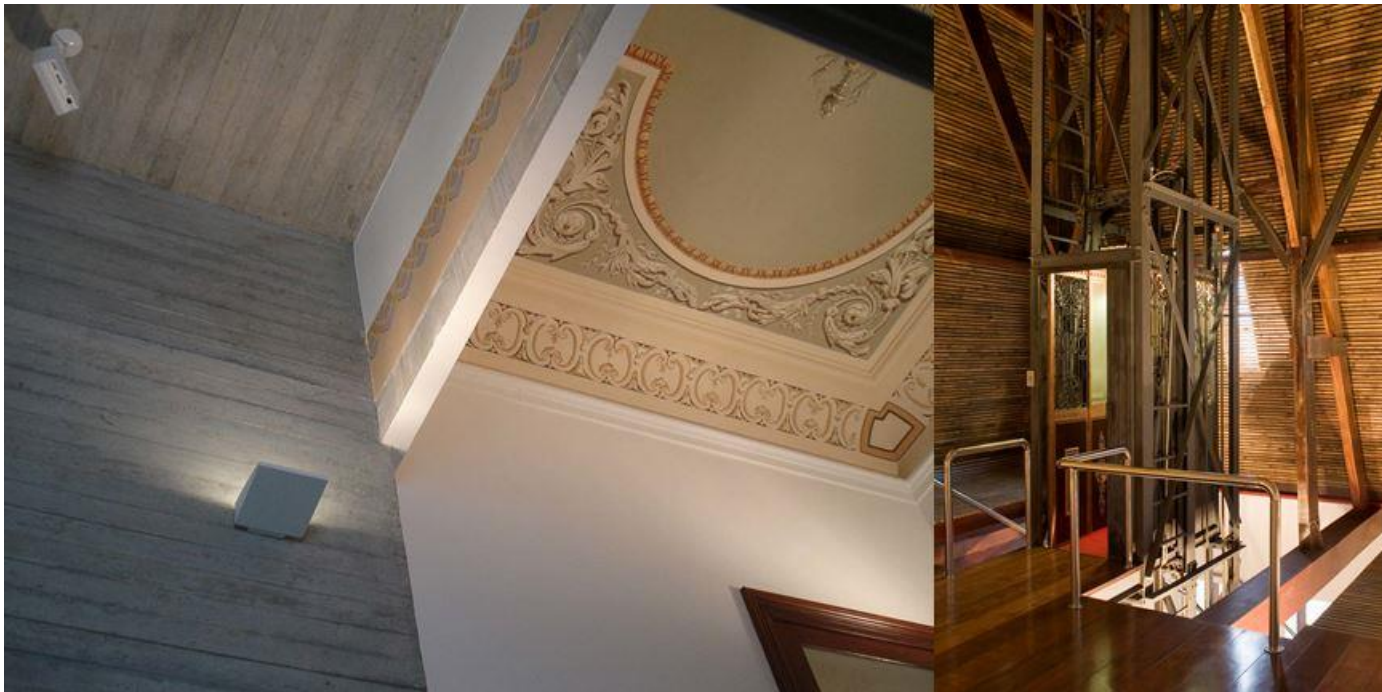
Imagem 85. Palacete das Artes - Detalhe das intervenções.

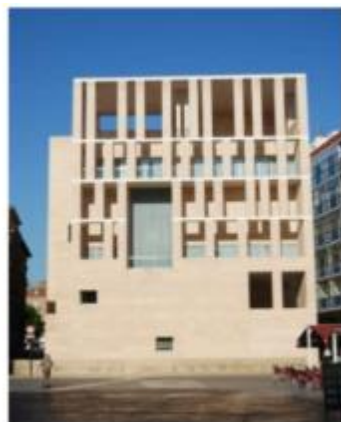
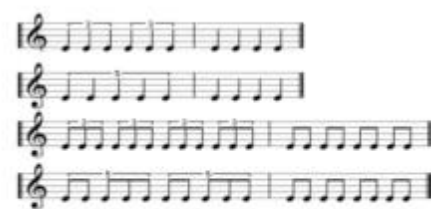
Imagem 88. Ordem das colunas.

A fachada do anexo foi orientada para a Catedral, assim possui localização estratégica para a praça. Ela é considerada o elemento mais importante do edifício, pois compõem um diálogo direto com o ambiente. A ordem das colunas foi estabelecida de acordo com uma partitura musical, e quebrando a simetria há um balcão de vidro pelo qual o prefeito poderia aparecer para a cidade (Imagem 91). O exterior do anexo é revestido por tijolos e por um arenito típico da região de Múrcia. No interior há a presença de painéis de madeira e estuque nas paredes, o solo é de pedra e madeira.

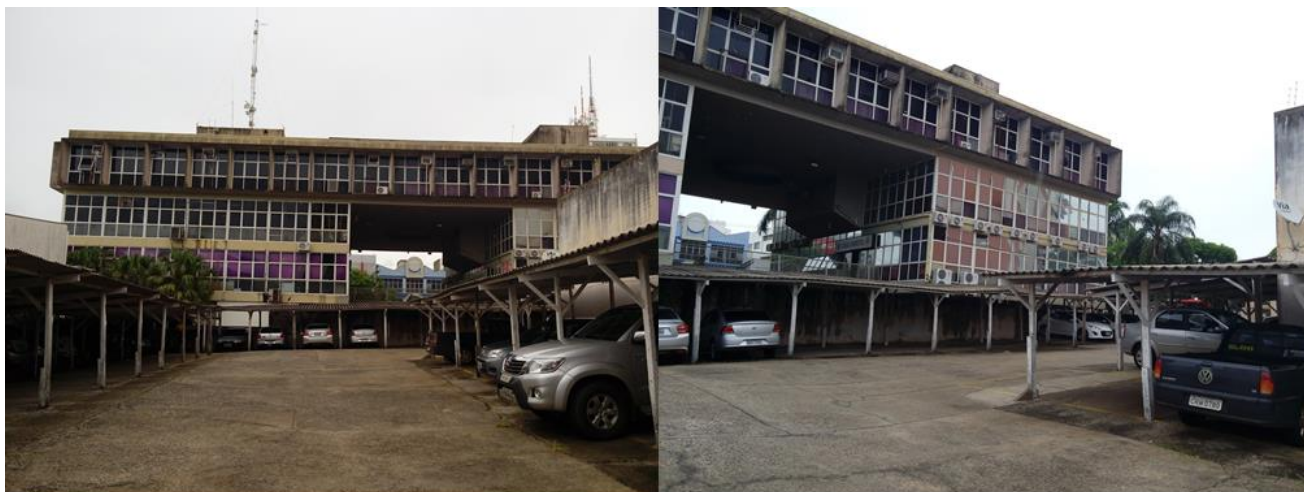
Imagem 91- Terreno para o anexo.

O local escolhido para a implantação do anexo é um terreno que fica atrás do Paço Municipal e atualmente abriga um estacionamento (imagem 91).

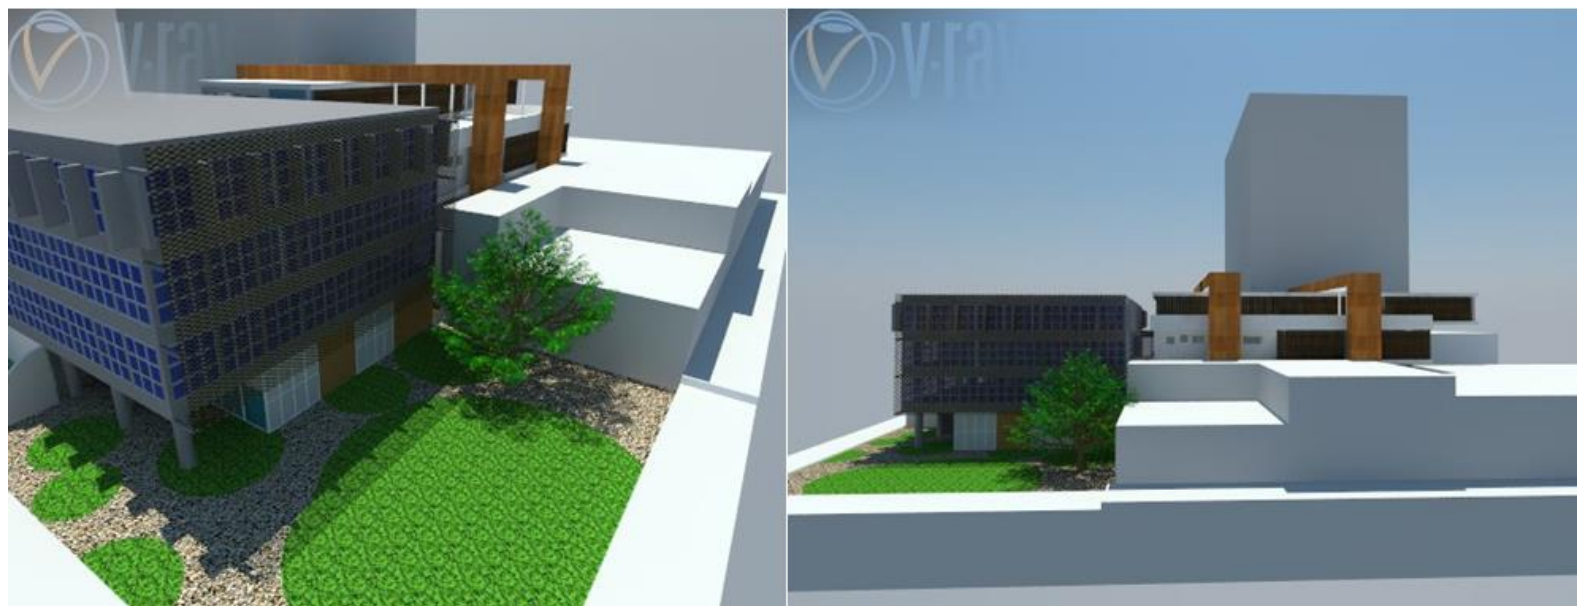
Ainda em relação à iluminação e ao conforto térmico, as películas protetoras serão removidas e serão implantadas placas de aço perfurado nas faces nordeste e noroeste do Paço existente (imagem 92). As esquadrias danificadas serão restauradas para que todas as janelas possam ser abertas. Assim como a abertura zenital será reaberta promovendo iluminação natural, que ainda será auxiliada pela colocação de um jardim de inverno no terceiro pavimento, o qual, atualmente foi modificado e abriga uma copa.

Imagem 92- Detalhe da placa de aço perfurada.

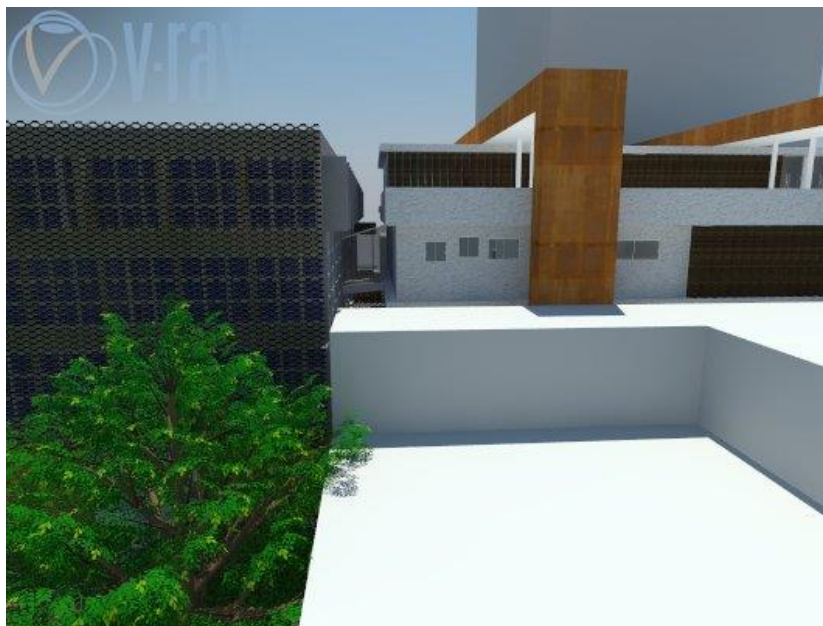
Imagem 93- Detalhe da passarela.

atendimento ao público, localizado no anexo, à Secretaria de Planejamento, localizada no segundo pavimento do Paço (imagem 93). Essa pequena passarela será sustentada por duas vigas de concreto.

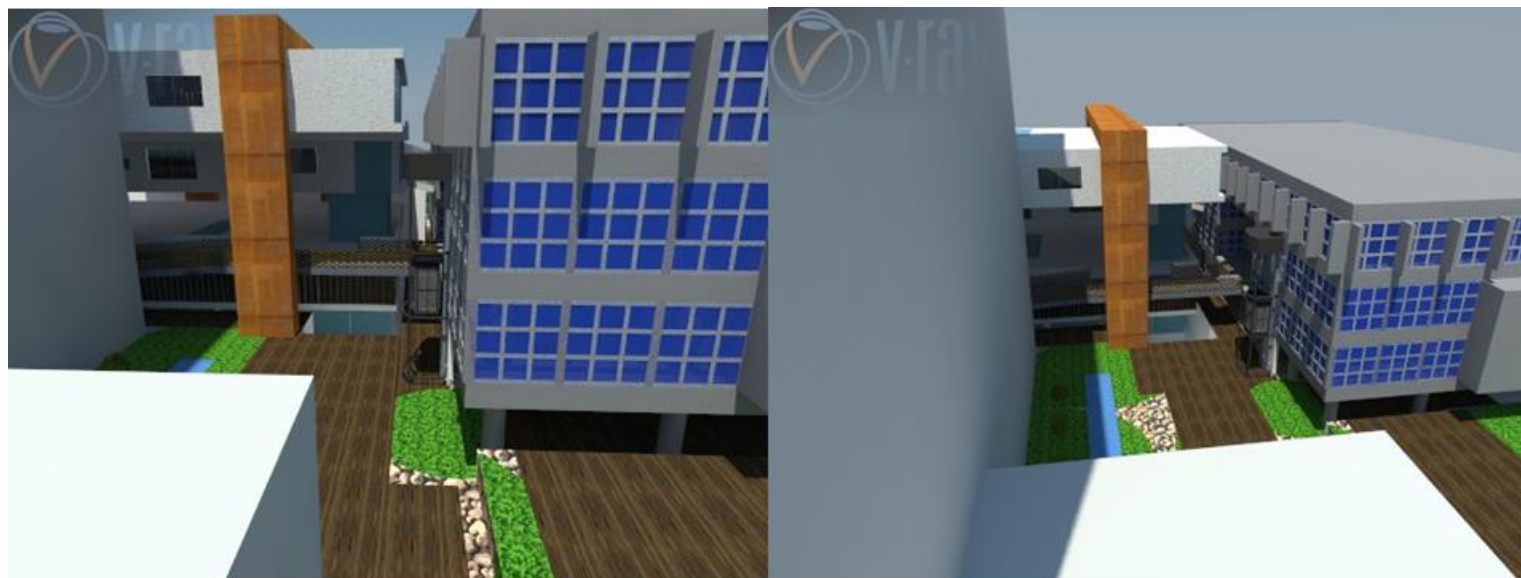
Imagem 94- Detalhe da passarela e do elevador panorâmico.

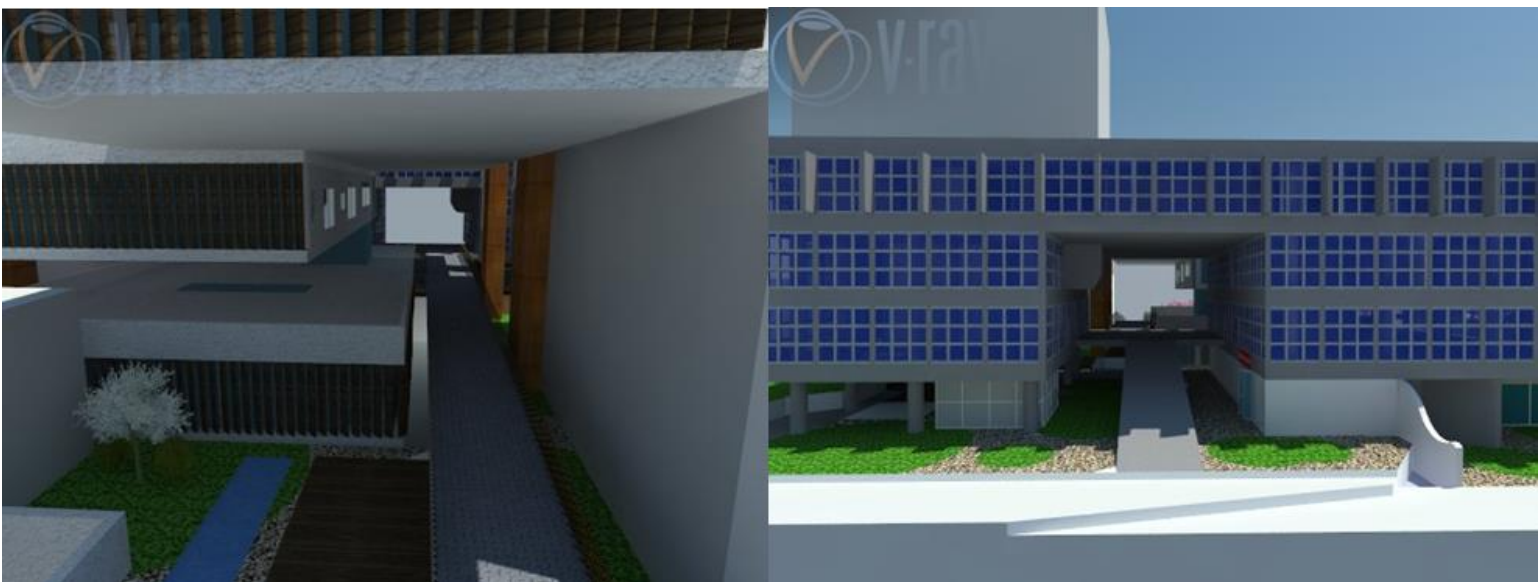
A forma escolhida, retângulos empilhados e deslocados, dá à linearidade pretendida no projeto e gera praças cobertas e áreas de permanência. Assim cada pavimento aparece como se fosse independente. O deslocamento destes pavimentos permite a continuidade visual e física do vão existente no Paço Municipal, vão que emoldura a cidade (imagem 95).

Imagem 95- Detalhe do enquadramento.

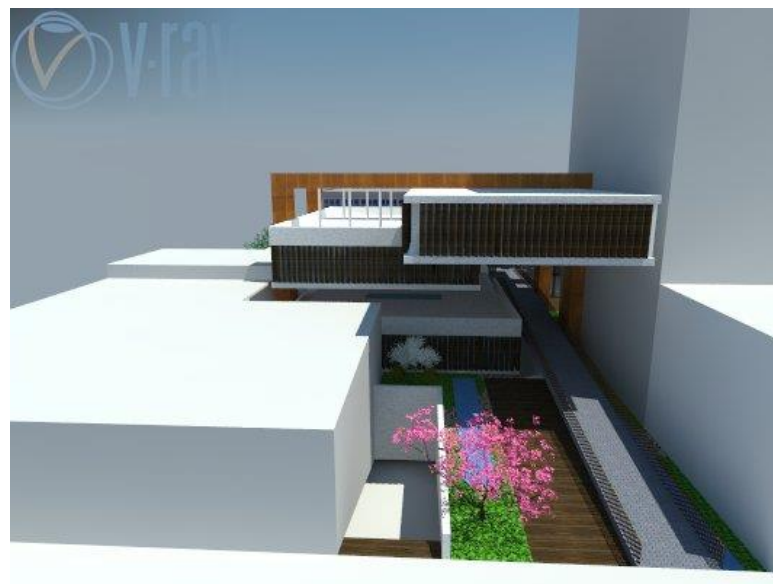
Imagem 96- Rampa que liga a quadra.

Os dois edifícios se conectam através da continuação da rampa, característica forte presente na obra moderna. A rampa, que a partir do anexo passa a ser metálica, diferenciando da original, atravessa a quadra, ligando-a de lado a lado (imagem 96). A rampa também possuiu papel de mirante para a cidade. Esta ideia de conectar os edifícios esta presente no Palacete das Artes em Salvador e na Prefeitura de Múrcia na Espanha.

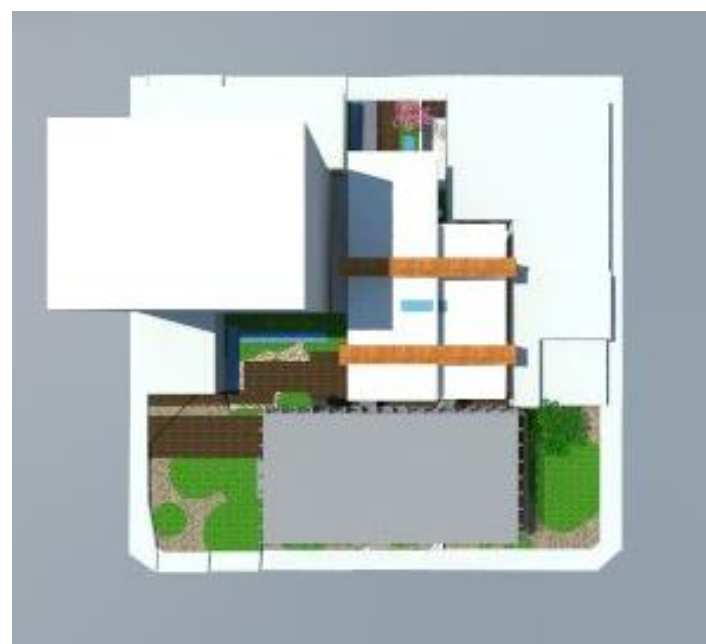
Imagem 97- Implantação.

A implantação do edifício no lote foi pensada com o objetivo de formar um caminho de passagem, uma praça no meio da quadra que se ligaria visualmente com a Praça Monsenhor Sarrion, assim como a implantação do complexo Praça das Artes em São Paulo, aonde em um quadra adensada surge uma praça que liga os dois lados da quadra (imagem 97). Foi implantado um estacionamento no subsolo como no projeto da Praça das Artes.

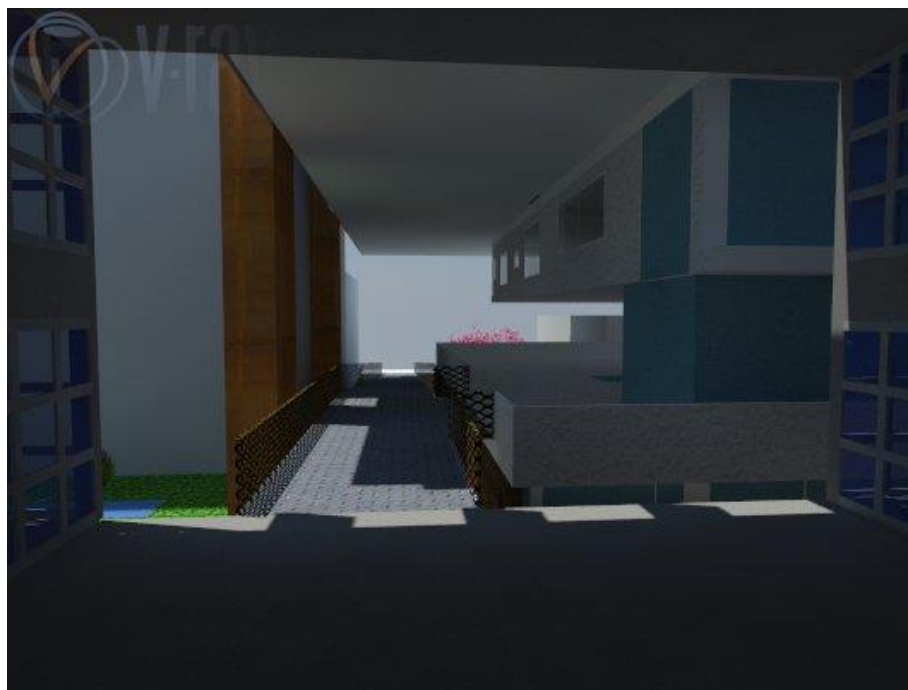
A profundidade desse recorte foi pensada de modo que da continuação da rampa pudesse acessar o prédio destinado para a Prefeitura a partir da laje do edifício que abriga as salas dos vereadores. Assim o acesso ao prédio da Prefeitura é feito por baixo do edifício, através de escada ou de elevadores, os quais também atendem à Câmara Municipal (imagem 100).

Imagem 100- Em azul a caixa de circulação vertical.

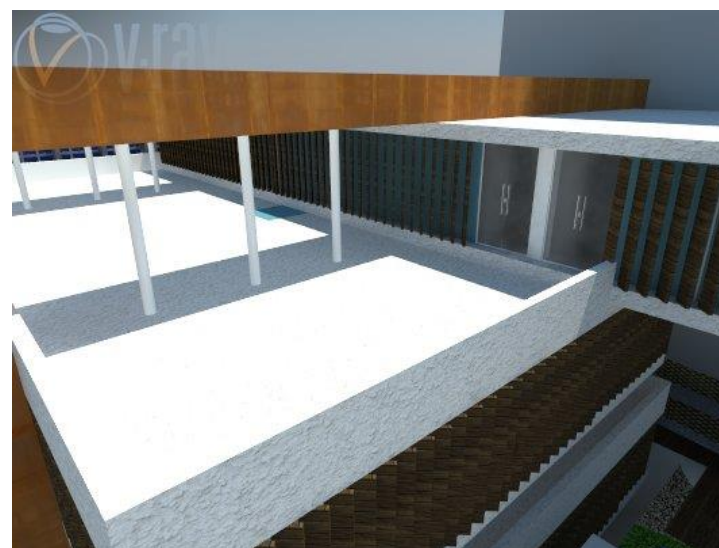
Imagem 101- Varanda.

O prédio da prefeitura foi definido da seguinte maneira: as atividades referentes ao atendimento ao público ocupam um pavimento, e as atividades mais privativas, as que não recebem público se localizam no pavimento superior. Do pavimento que abriga as atividades de atendimento ao público há a passarela, dita anteriormente, que liga o anexo com a prefeitura. Essa passarela foi pensada devido às relações próximas entre o atendimento ao público e à Secretaria de Planejamento, facilitando a sua circulação. Devido o deslocamento entre os edifícios da prefeitura, forma-se uma grande varanda cujo acesso é feito através do pavimento superior (imagem 101).

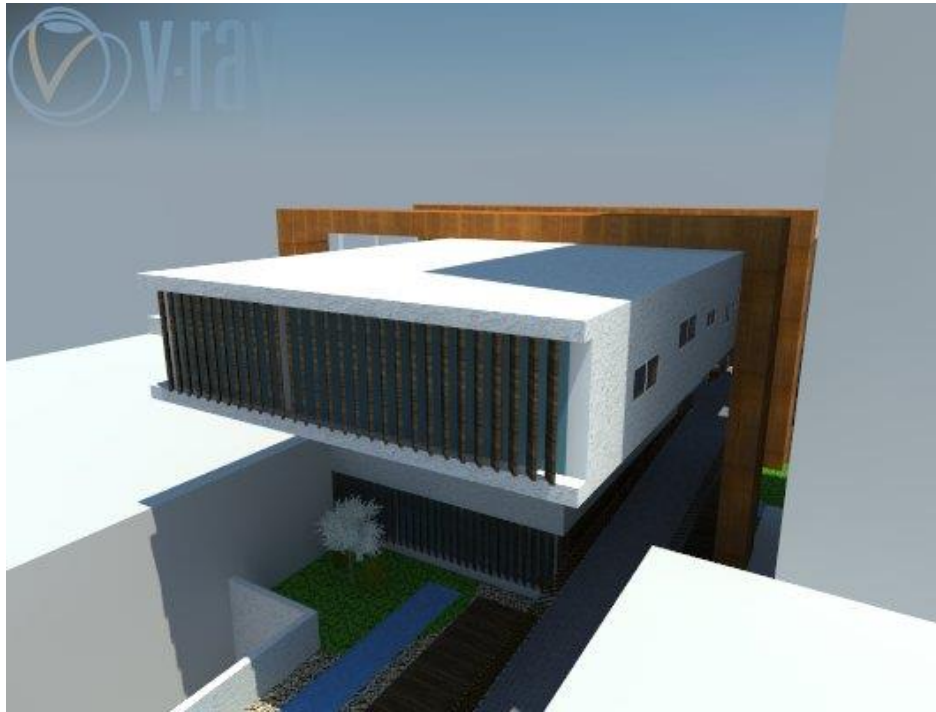
Imagem 102- Detalhe das aberturas.

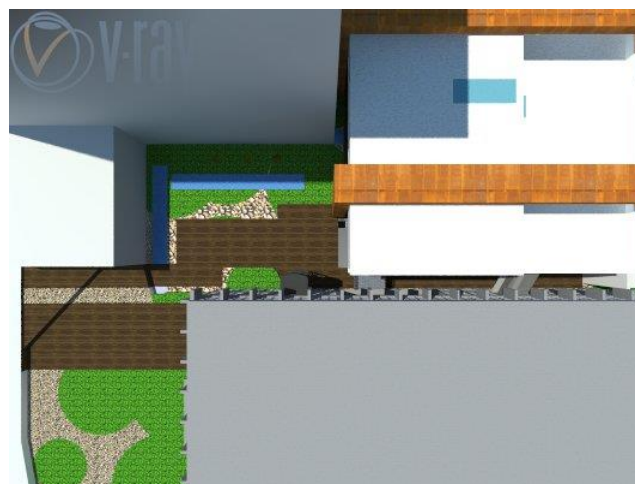
Imagem 104- Paisagismo.

O paisagismo foi estruturado de uma forma não-modular e surge através da sobreposições de camadas. Os materiais utilizados são grama, pedra, água e madeira. No projeto há uma releitura do espelho d'água presente no projeto original e que foi retirado para dar lugar ao atual estacionamento (imagem 104).
