**INFLUÊNCIA DO TRATAMENTO DE SUPERFÍCIE PÓS  
CONDICIONAMENTO E DA CICLAGEM TERMOMECÂNICA  
NA RESISTÊNCIA À FRATURA DE COROAS CERÂMICAS**

Dissertação apresentada à Faculdade de Odontologia, Campus de São José dos Campos, UNESP - Univ Estadual Paulista, como parte dos requisitos para a obtenção do título de MESTRE, pelo Programa de Pós-Graduação em ODONTOLOGIA RESTAURADORA, Especialidade em Prótese dentária.

Marinho CC. Influence of the post-etching surface treatment and thermomechanical cycling on the fracture resistance of ceramic crowns [dissertation]. São José dos Campos: School of Dentistry of São José dos Campos, UNESP – Univ Estadual Paulista; 2012.

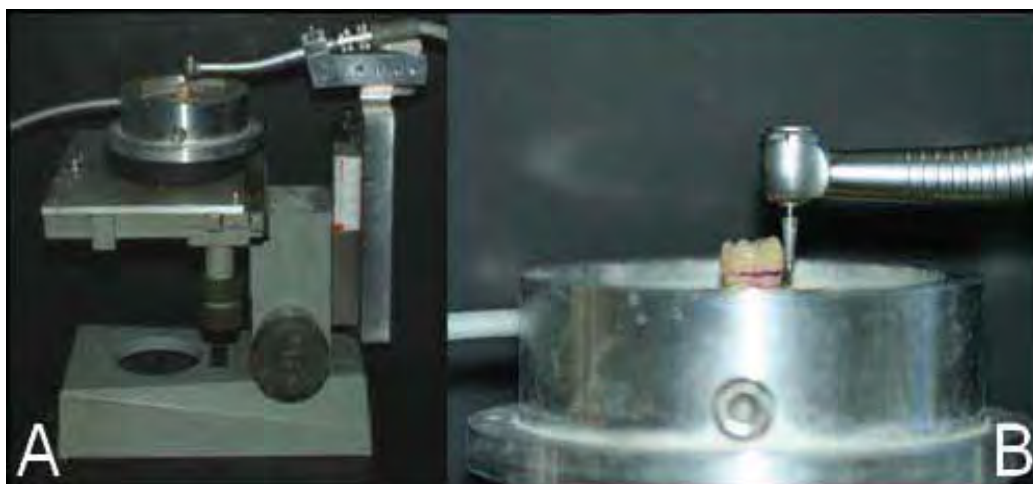
Figura 4 – Dispositivo utilizado para padronização dos preparos. A) Vista de todo o dispositivo. B) Vista aproximada.

Para auxiliar a padronização dos preparos foi utilizado um Microscópio Óptico Modificado (Laboratório de Materiais Odontológicos e Prótese, Unesp – São José dos Campos, SP), que permitiu que os preparos fossem realizados perpendiculares ao solo (Figura. 4). Por meio desta máquina, somente a peça móvel onde se encontra o dente, se movimenta no sentido horizontal após o ajuste da posição vertical. Assim, obtivemos preparos padronizados, com inclinação dependente somente da inclinação da broca. A largura do término marginal do preparo (1,5 mm), bem como a forma do término marginal (chanfro longo) e a inclinação do preparo (6°) foram determinados por meio de desgaste utilizando ponta diamantada tronco-cônica desenvolvida pela KG Sorensen (Barueri, SP, Brasil) especialmente para este estudo (Figura. 5). O preparo foi realizado sob irrigação constante, sendo cada broca utilizada somente para quatro dentes. A redução oclusal foi realizada com ponta diamantada 3139 (KG Sorensen, Barueri, SP, Brasil) e orientada pelas inclinações das cúspides. A profundidade do desgaste oclusal foi de

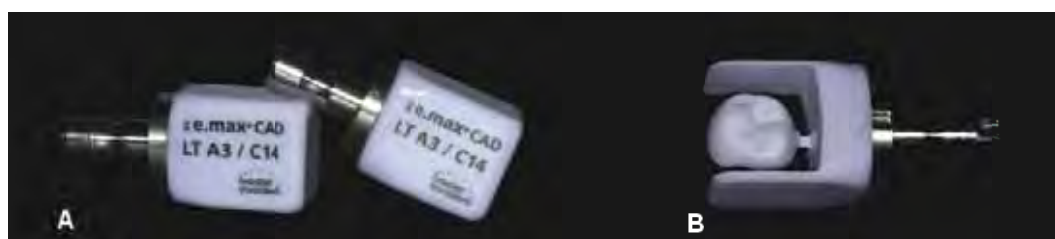
Figura 8 – Bloco cerâmicos. A) Blocos pré-sinterizados de E.max Cad. B) Coroa usinada pré-sinterizada.

anti-reflexão (Ivoclar Vivadent, Schaan, Liechtenstein) e foram posicionados um a um no escâner digital localizado no interior da unidade fresadora. As respectivas imagens foram transferidas e armazenadas em computador e com o auxílio do software associado ao sistema (inLab 3D; Sirona; Bensheim, Germany), as coroas foram desenhadas. A partir do banco de dentes deste programa, foi possível padronizar o desenho das coroas de acordo com o modelo padrão da coroa do dente 17 do banco de dados da VITA, no Cerec, para todos os preparos (Figura 7), e os blocos foram usinados (Figura 8).

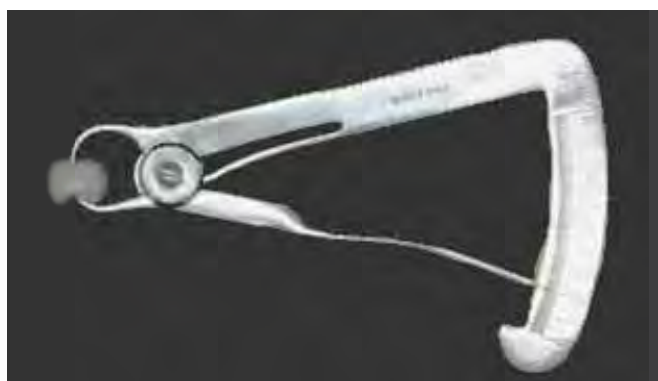
Figura 9 – Espessura da face oclusal da coroa cerâmica com 2 mm, confirmada por espécímetro.

A espessura da coroa no centro da face oclusal, na região do sulco principal, foi padronizada em 2 mm (Figura 9). As margens dos preparos foram delimitadas para cada imagem escaneada e a anatomia oclusal foi escolhida semelhante para todos os dentes. Foi acrescentado ainda o valor de 30  $\mu$ m de alívio correspondente ao espaço de cimento.

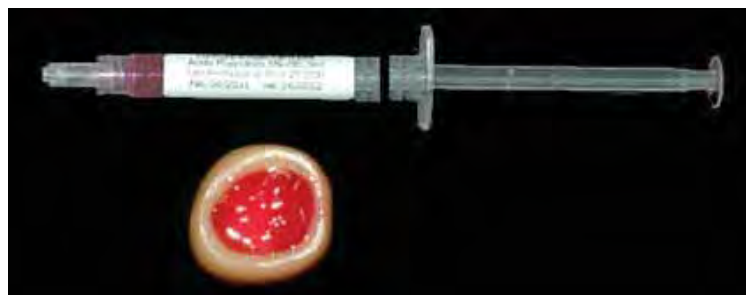
Figura 11 – Condicionamento com HF.

As coroas foram limpas em banho ultrassônico (Cuba de Ultrassom, Cristófoli Equipamentos, Campo Mourão, PR, Brasil) com água destilada por 5 min e secas com jatos de ar. Na superfície interna das coroas foi aplicado o HF a 5% (Figura 11) por 20 s removendo-se o mesmo com jato de ar-água por 30 s e secagem total com ar comprimido isento de óleo. Este ácido foi manipulado, pois não é vendido no Brasil, e o fabricante indica o condicionamento das coroas de dissilicato de lítio com HF em concentração de 5%. Após o condicionamento ácido, as

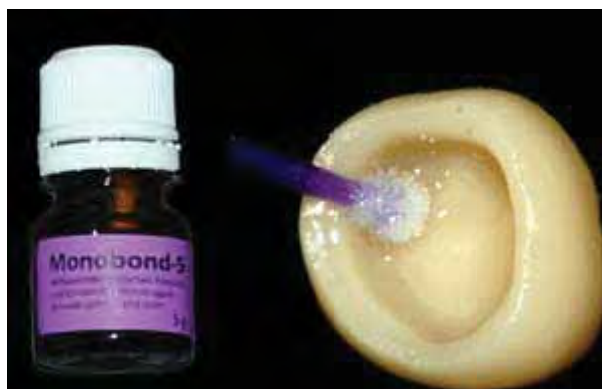
Figura 12 – Aplicação do silano

Nos grupos 1 e 3 foi aplicada uma camada de agente silano (Figura 12) e após 60 s da aplicação, a secagem foi realizada com jato de ar.

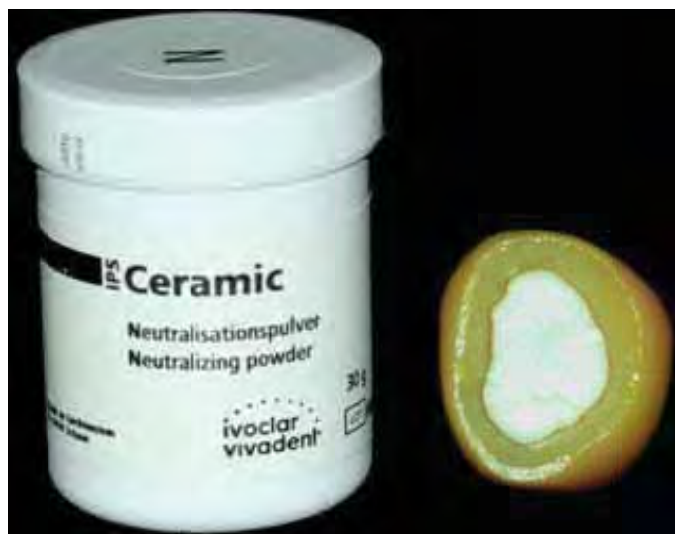
Figura 13 – Neutralização do HF na coroa cerâmica.

Nos grupos 2 e 4 foi aplicado agente neutralizador por 5 min (Figura 13). Foi utilizada uma medida, do medidor fornecido pelo fabricante, com duas gotas de água destilada para cada coroa, seguido de lavagem com jato de ar-água por 30 s e secagem total por 10 s com ar comprimido. Em seguida, as coroas foram imersas em água destilada para banho ultrassônico durante 5 min seguido de lavagem com jato de ar-água por 30 s e secagem total com ar comprimido por 10 s. Posteriormente, foi aplicado silano com auxílio de um microbrush, e após 60 s da aplicação, a secagem foi realizada com jato de ar livre de óleo.

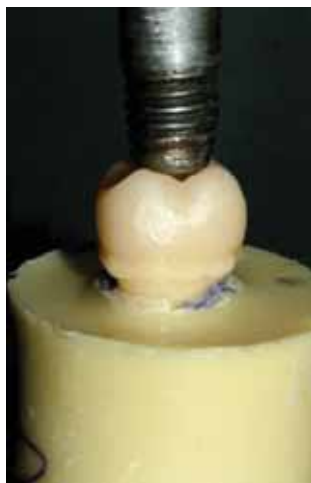
Figura 16 – Cimentação. Aplicação da carga pra remoção do excesso do cimento resinoso, com o auxílio de um microbrush.

Partes iguais da pasta base e da pasta catalisadora do cimento resinoso foram manipuladas por 10 s e aplicadas em todo o interior de cada coroa. As mesmas foram assentadas sobre o dente sob uma carga constante de 750 g por 3,5 min (Figura 16). Uma unidade fotoativadora com intensidade de luz de  $1200 \text{ mW/cm}^2$  (RadiiCal Polimerize, SDI, Victoria, Austrália) fotopolimerizou cada face por 2 s, para facilitar a remoção de excessos do cimento. Quarenta segundos de fotoativação foram realizadas em cada uma das faces da coroa. Após a cimentação, as amostras foram armazenadas em água destilada a  $37^\circ\text{C}$  por 24 h. As amostras que não foram submetidas à ciclagem termo-mecânica, foram armazenadas, desta mesma forma, pelo período da ciclagem termomecânica dos grupos que foram envelhecidos. Após este período, todos os corpos-de-prova foram submetidos ao teste de resistência a compressão.
