**AVALIAÇÃO DA ESTRATÉGIA DE CONTROLE DE ENCHENTES ATRAVÉS DE
RESERVATÓRIOS DE DETENÇÃO DE ÁGUAS PLUVIAIS NA SUB-BACIA DO ALTO
TIETÊ – SÃO PAULO.**

Trabalho de Conclusão de Curso – TCC apresentado ao Instituto de Geociências e Ciências Exatas do Campus de Rio Claro, Universidade Estadual Paulista, como parte dos requisitos para obtenção do grau de bacharel em Geografia.

Rio Claro, 2007.

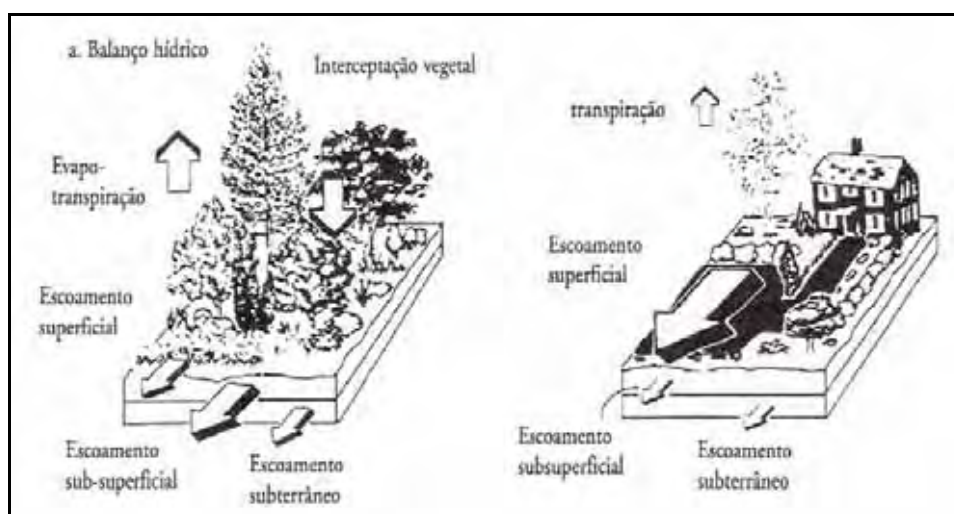
Fig.3 – Alterações do ciclo hidrológico natural causadas pela urbanização (Tucci, 2002)

O incremento na vazão do escoamento superficial e a redução do tempo de concentração podem ser facilmente observados na figura 2, comparando-se as curvas resultantes do escoamento superficial antes e após a urbanização de uma área.

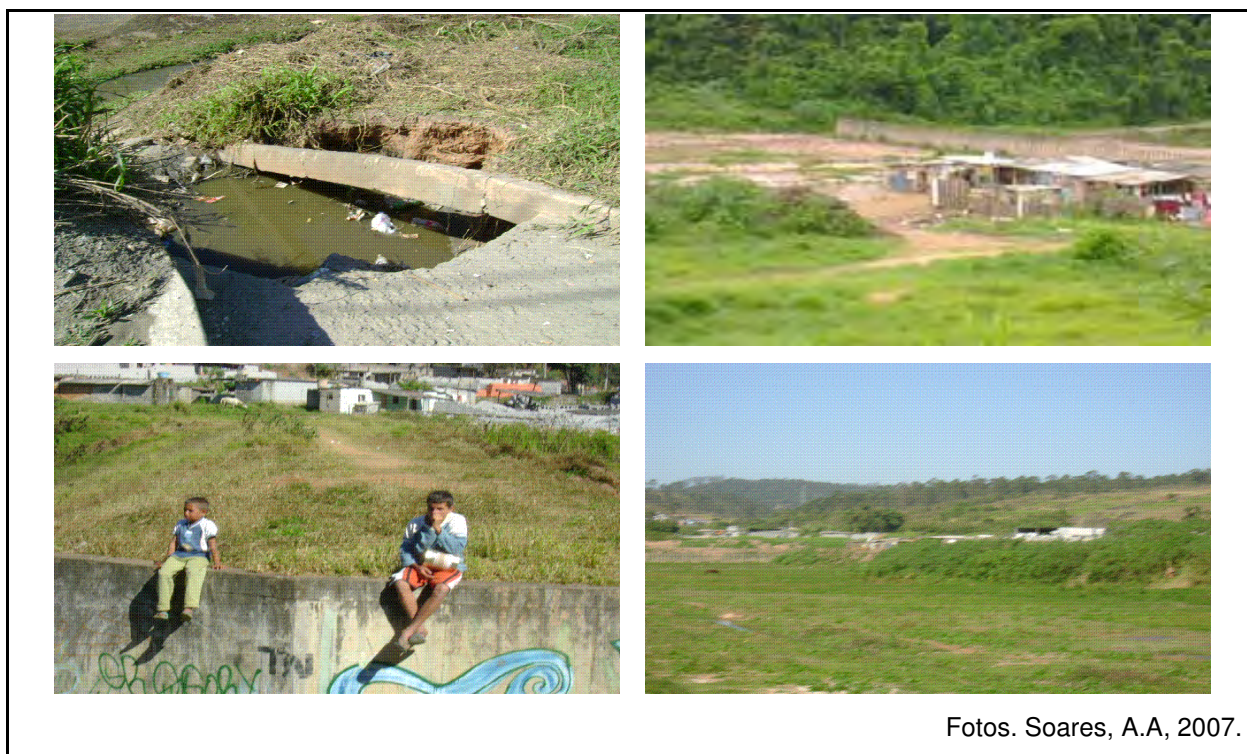
Trata-se de um reservatório construído numa área de 112.000m², cuja lagoa de reservação ocupa uma área de 67.000 m². O dispositivo, que foi construído pela Prefeitura de São Paulo, custou cerca de US\$ 1.727.862 e possui capacidade de reservação de 158.000m³.

Fig.9 – Situação atual do reservatório Aricanduva I.

Este reservatório foi escavado num trecho em que o rio Aricanduva cruza a Estrada do Iguatemi, apresentando apenas a área do referido cruzamento canalizada. De maneira geral, pode se considerar que o dispositivo é eficiente na detenção de parte do volume escoado pelo curso d'água, e que atua positivamente na atenuação dos picos de vazão a jusante.

O reservatório, construído *in-line*, apresenta sua área de reservação coberta por vegetação de gramíneas no fundo e árvores de médio e grande porte em suas paredes laterais, contribuindo para a manutenção das taxas de infiltração da região. O dispositivo é esvaziado por gravidade e não possui outra função que não seja a de deter parte do volume escoado durante as chuvas.

Cabe ressaltar ainda a deterioração da estrutura, evidenciada pela ocupação de trechos de margem esquerda por sub-habitações, que podem ser claramente verificadas nas fotos do dispositivo, bem como a utilização da área de reservação, ainda coberta por uma camada de detritos carregados pelas águas, como "área de lazer", principalmente por crianças, que a utilizam para empinar pipa, expondo-se a riscos, principalmente o de contaminação.

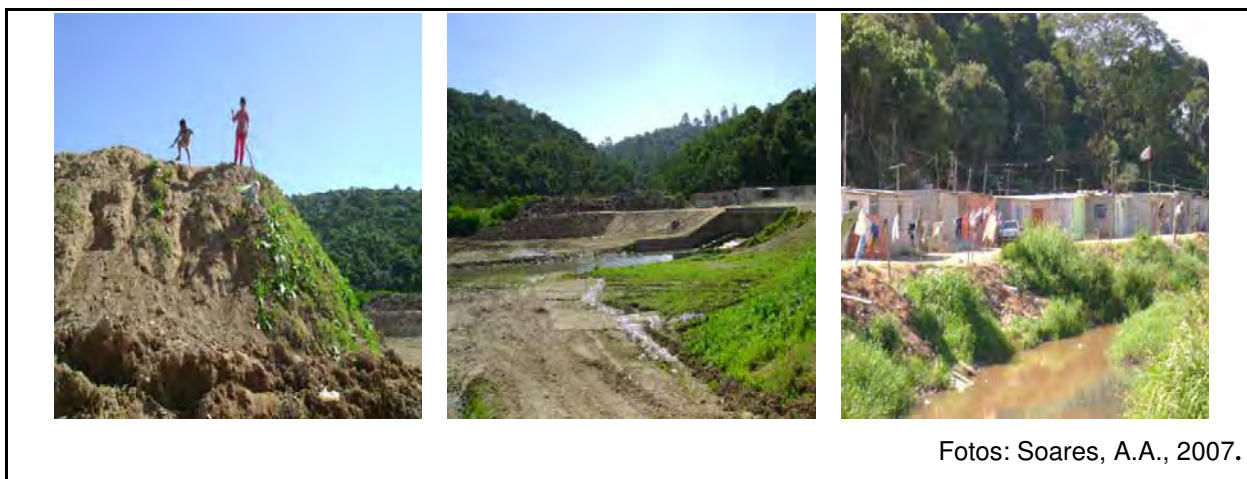
Este dispositivo caracteriza-se por apresentar elevado nível de assoreamento, demandando uma manutenção constante na sua área de entrada do escoamento. A manutenção no local apresenta-se deficiente, sendo realizada efetivamente apenas a aglomeração do material depositado, mas não a sua remoção imediata, fato que atua comprometendo capacidade de reservação do reservatório, além de gerar riscos de contaminação, principalmente para as crianças, que desprovidas de áreas de lazer utilizam a lagoa de reservação para brincar.

Fig.10 – Situação atual do reservatório Aricanduva II.

Neste reservatório a ineficiência no processo de fiscalização e manutenção do dispositivo permitiu a ocupação irregular de uma faixa situada entre a margem direita do rio Aricanduva e o Parque do Carmo, ocasionando o aumento dos impactos ambientais na bacia, além de permitir o convívio desta população com o reservatório, expondo-os a riscos de contaminação por doenças de veiculação hídrica.

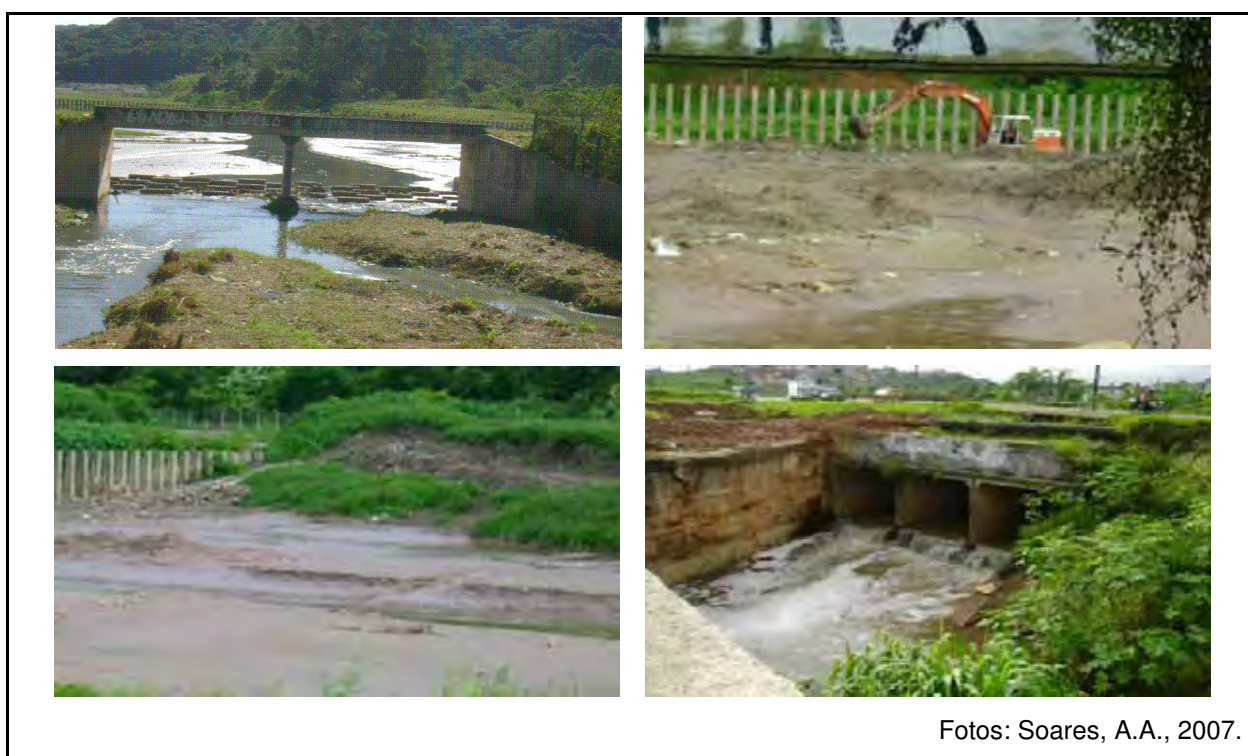
Este dispositivo caracteriza-se por apresentar elevado grau de assoreamento, pois recebe os sedimentos carreados por ambos cursos d'água, demandando uma manutenção constante, entretanto, a o local demonstra que esta é deficiente, pois freqüentemente é executada apenas a aglomeração do material depositado, que não é removido imediatamente e atua comprometendo capacidade de detenção do escoamento pelo reservatório.

Fig.11 – Situação atual do reservatório Aricanduva III.

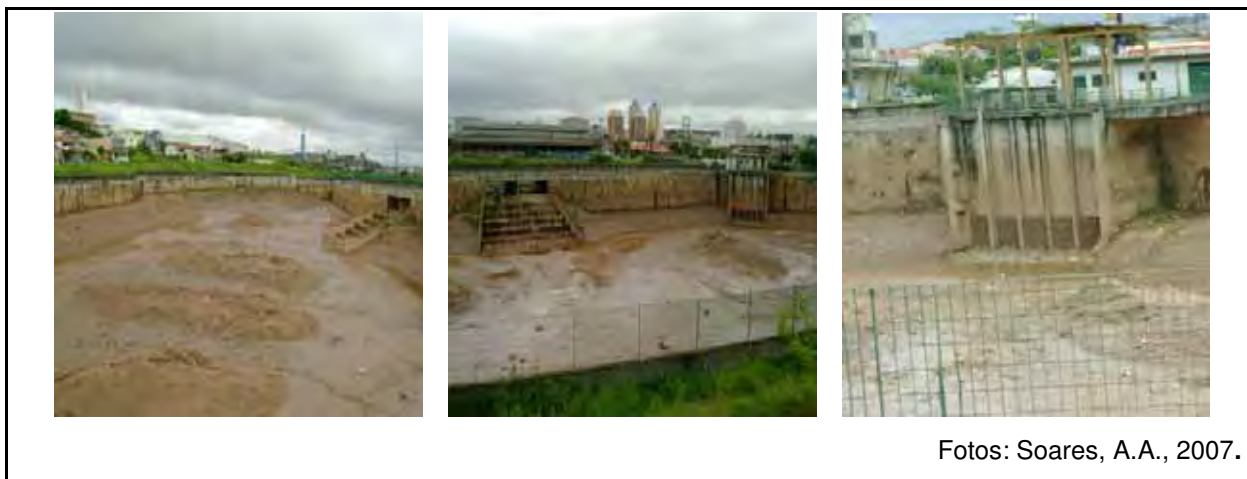
O reservatório encontra-se situado num distrito de perfil sócio-econômico médio-baixo e a taxa de crescimento populacional encontra-se estabilizada, em números da ordem de 0,04% ao ano (SEMPA, 2000). Localiza-se às margens de uma avenida de grande movimento, numa área densamente urbanizada não apresentando outras funções urbanas além da de retenção de parte do volume escoado.

Fig.12 – Situação atual do reservatório Aricanduva V.

Através das visitas de campo constatou-se que o processo de manutenção é deficiente, pois a limpeza do material depositado no reservatório não é efetuada logo após os eventos de cheia, fato que compromete não apenas a capacidade de detenção, como o funcionamento das bombas, que devido ao lixo podem sofrer danos.

Cabe ressaltar que o dispositivo é eficiente em atenuar as vazões de pico a jusante, entretanto, não contribui para o incremento do processo de infiltração nesta área da bacia, que se encontra densamente urbanizada. O dispositivo encontra-se eficientemente isolado por grades de proteção e exala mau cheiro, não podendo se considerar que apresente boa integração com a área urbana.

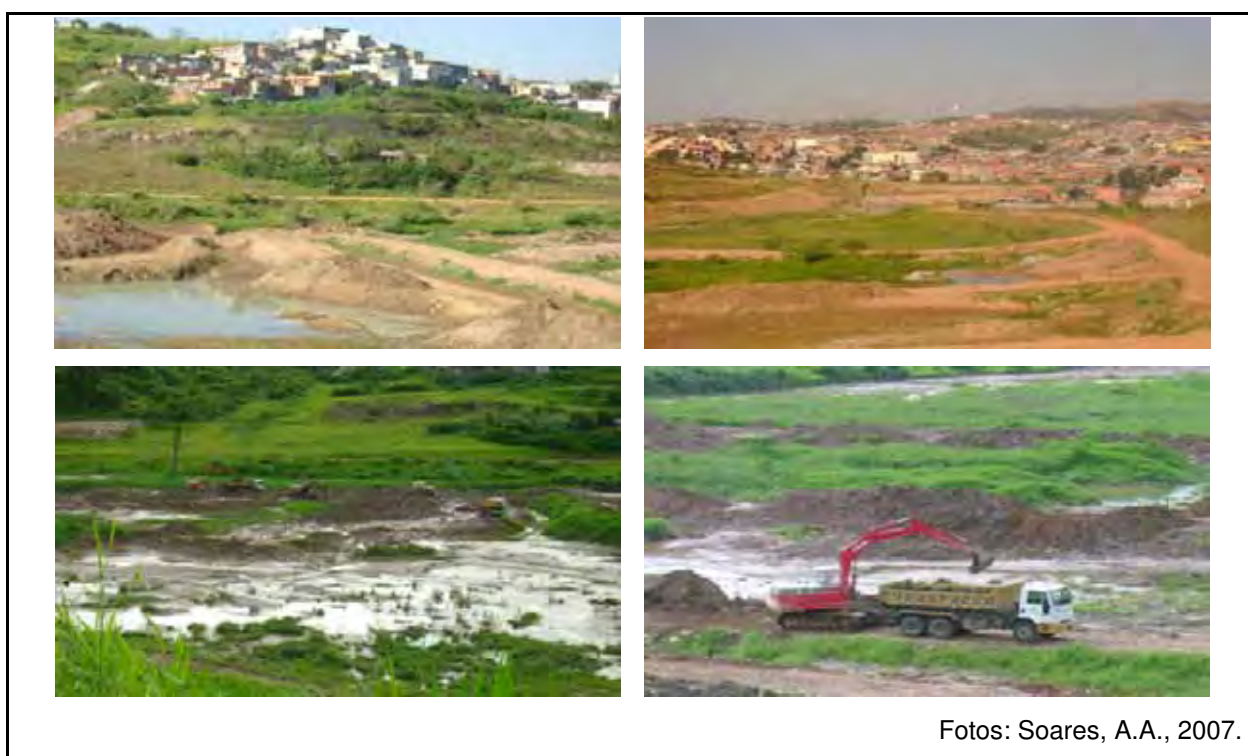
Em sua margem direita, limitando-se com o reservatório pode ser observada a existência de área urbana em expansão. Desta forma a lagoa de reservação vem sendo utilizada como área de passagem pela população. Além disso, em sua margem direita existe uma área industrial, no Parque São Lourenço, que libera resíduos no córrego, esta situação pôde ser evidenciada por uma grande quantidade de espuma presente num trecho do reservatório.

Fig.13 – Situação atual do reservatório Caguçu.

O reservatório é isolado dos bairros circundantes por telas, mas estas encontram-se rompidas em vários pontos, comprometendo seu isolamento. Cabe ressaltar que o dispositivo está localizado muito próximo às habitações que o margeiam, evidenciando-se que o processo de substituição da cobertura vegetal pelos revestimentos impermeáveis das habitações está se multiplicando e contribuindo para o incremento dos volumes de escoamento.

Desta forma, pode-se dizer que o reservatório apresenta manutenção deficiente e inadequada integração com a área de entorno, pois não se destina a outros usos urbanos além do de detenção dos escoamentos.

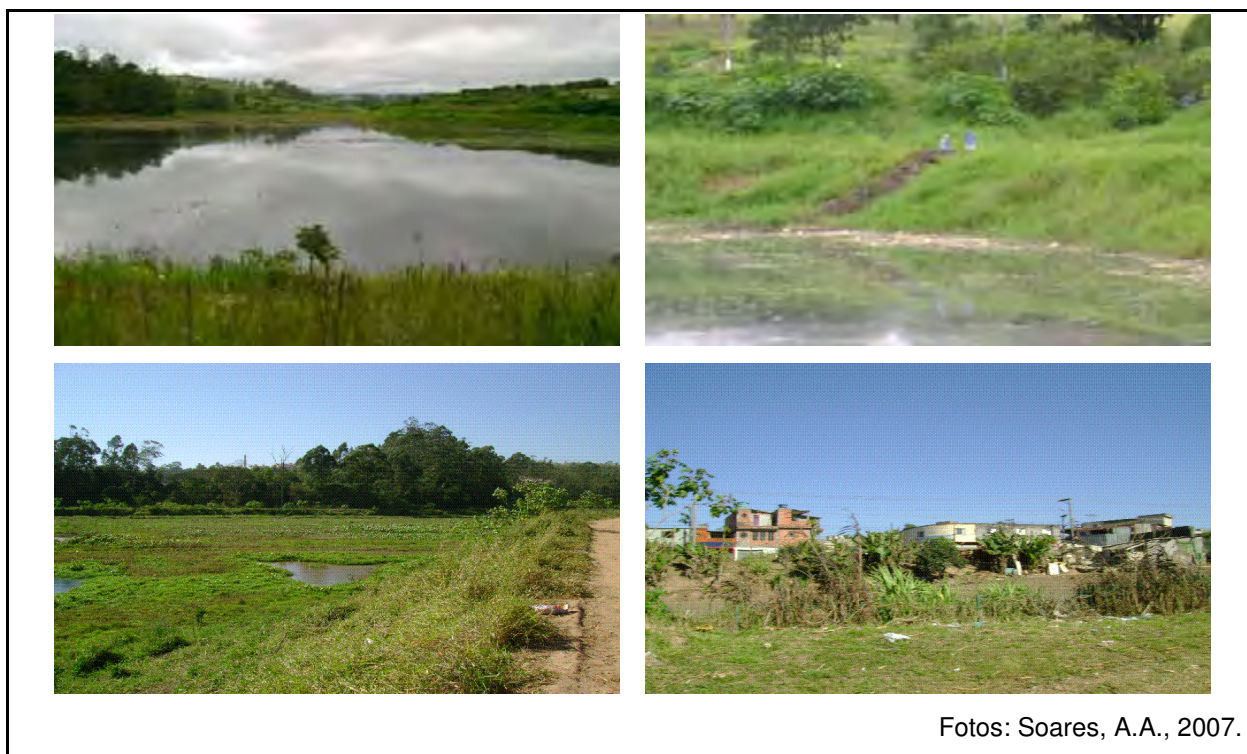
Trata-se de um reservatório construído numa área de 162.000m², cuja lagoa de reserva ocupa uma área de 102.000 m² e possui capacidade de reserva de 231.000m³. Este dispositivo foi construído pela Prefeitura de São Paulo e custou cerca de US\$ 2.376.910. O dispositivo é esvaziado por gravidade.

Fig.14 – Situação atual do reservatório Limoeiro.

O reservatório foi construído *in-line* ao córrego Limoeiro, poucos metros antes de sua confluência com o rio Aricanduva. Sua lagoa de reservação apresenta-se coberta por vegetação bem desenvolvida nas laterais e gramíneas no fundo, fato que faz com que o reservatório contribua para o processo de infiltração e recarga do lençol freático. Em sua margem esquerda o dispositivo limita-se com o Jardim Roseli, onde nota-se a presenças de uma área dedicada a cultura de hortaliças, destinada ao consumo humano, situada junto às grades de delimitação da área do reservatório.

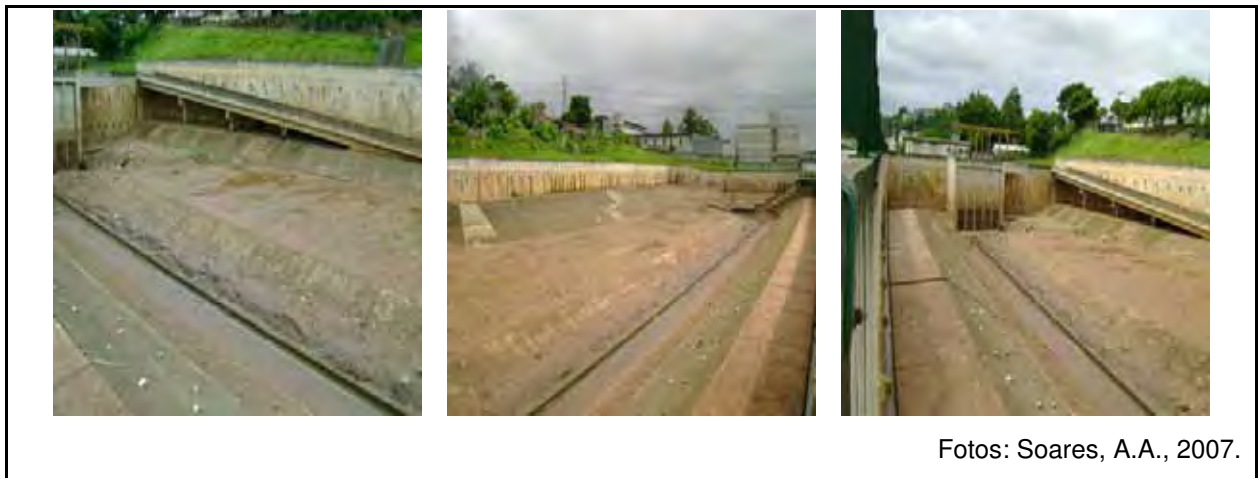
Trata-se de um reservatório construído numa área de 19.000m², cuja lagoa de reservação ocupa uma área de 14.000 m² e possui capacidade de reservação de 101.000m³. Este reservatório foi construído pela Prefeitura de São Paulo. O volume d'água armazenado é devolvido ao córrego por gravidade e parte por meio de bombas submersíveis.

Fig.15 – Situação atual do reservatório Inhumas.

De maneira geral o reservatório apresenta manutenção eficiente, não sendo constatada grande quantidade de detritos depositada no fundo do dispositivo. Dessa forma, o dispositivo é eficiente no amortecimento do pico de vazão a jusante, embora não contribua para a manutenção das taxas de infiltração.

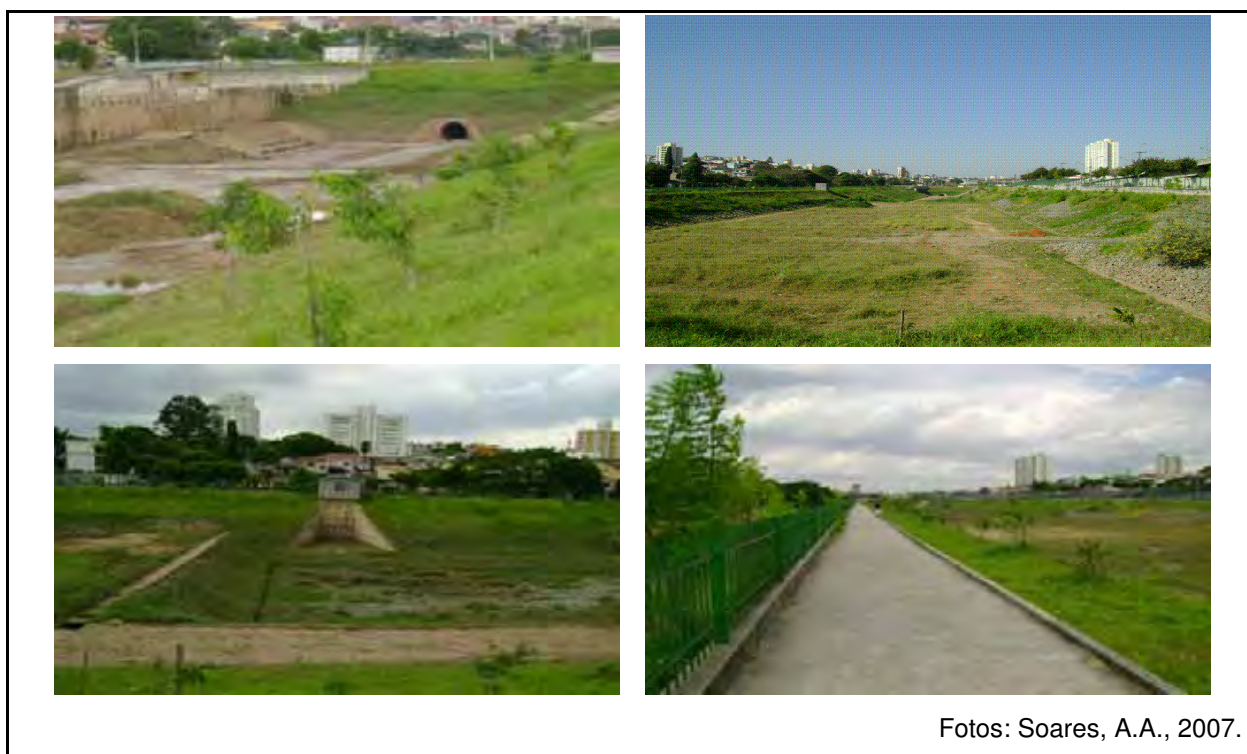
Trata-se de um reservatório construído numa área de 82.000m², cuja lagoa de reserva ocupa uma área de 49.000 m² e possui capacidade de reserva de 304.000m³. Este dispositivo foi construído pela Prefeitura de São Paulo. O volume d'água armazenado é devolvido ao córrego por gravidade e parte por meio de bombas.

Fig.16 – Situação atual do reservatório Rincão.

O reservatório foi construído *off-line*, paralelamente a margem esquerda do córrego Rincão, canalizado, entre as estações Penha e Vila Matilde do metrô. Sua lagoa de reservação apresenta-se coberta por vegetação de gramíneas no fundo e nas laterais, além de arbustos de pequeno porte contribuindo, portanto, com o processo de infiltração. Desta forma, a bacia de detenção encontra-se implantada num distrito cujo perfil sócio econômico é médio-alto, e o crescimento populacional é negativo, apresentando números da ordem de -3,03% ao ano (SEMPA, 2000).

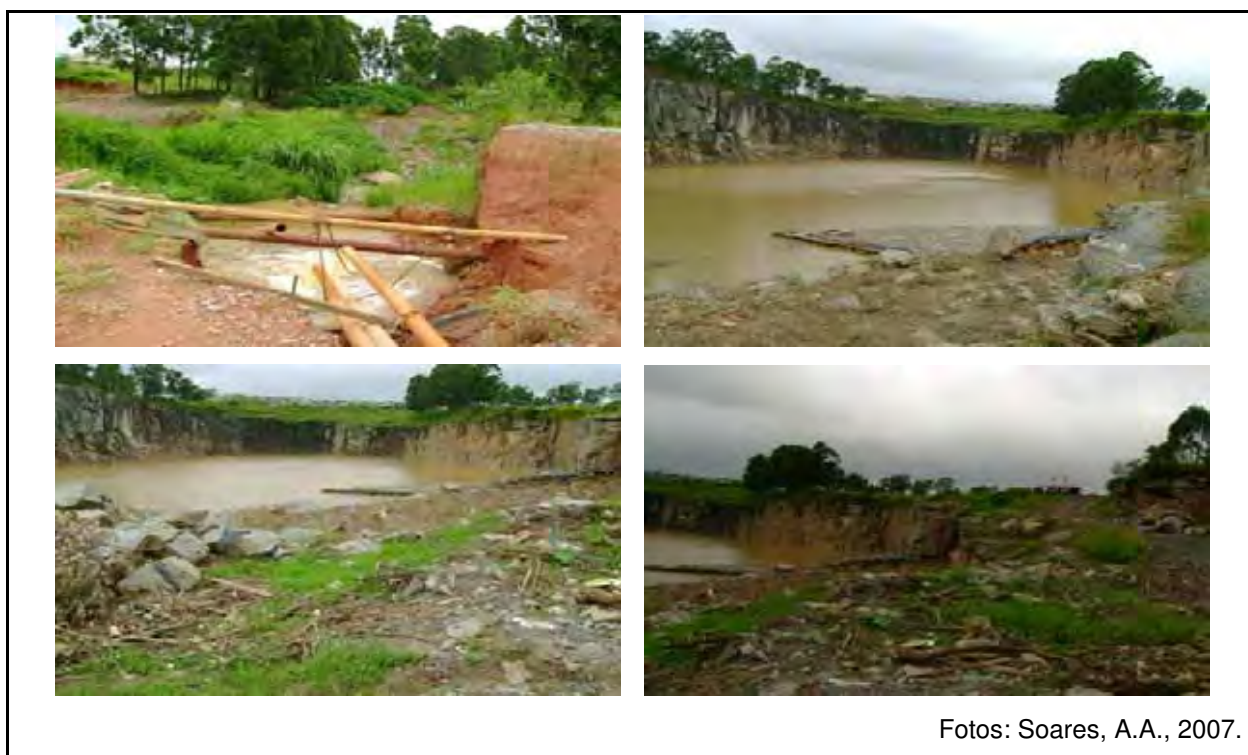
O reservatório, embora seja eficiente na atenuação dos picos de vazão, é um mau exemplo do reaproveitamento de áreas impactadas e que são destinadas para novos usos inadequados sem os devidos cuidados, pois conforme informações fornecidas pela Secretaria de Infra-estrutura Urbana e Obras de São Paulo-SIURB, as obras para regularização deste reservatório foram barradas pela Secretaria do Verde e Meio Ambiente por gerar impactos como a contaminação do solo.

Fig.17 – Situação atual do reservatório Pedreira de São Mateus.

Cabe ressaltar que o reservatório não se destina a outros usos urbanos além do de retenção dos escoamentos, fato justificável pelo dispositivo estar localizado numa área fechada.

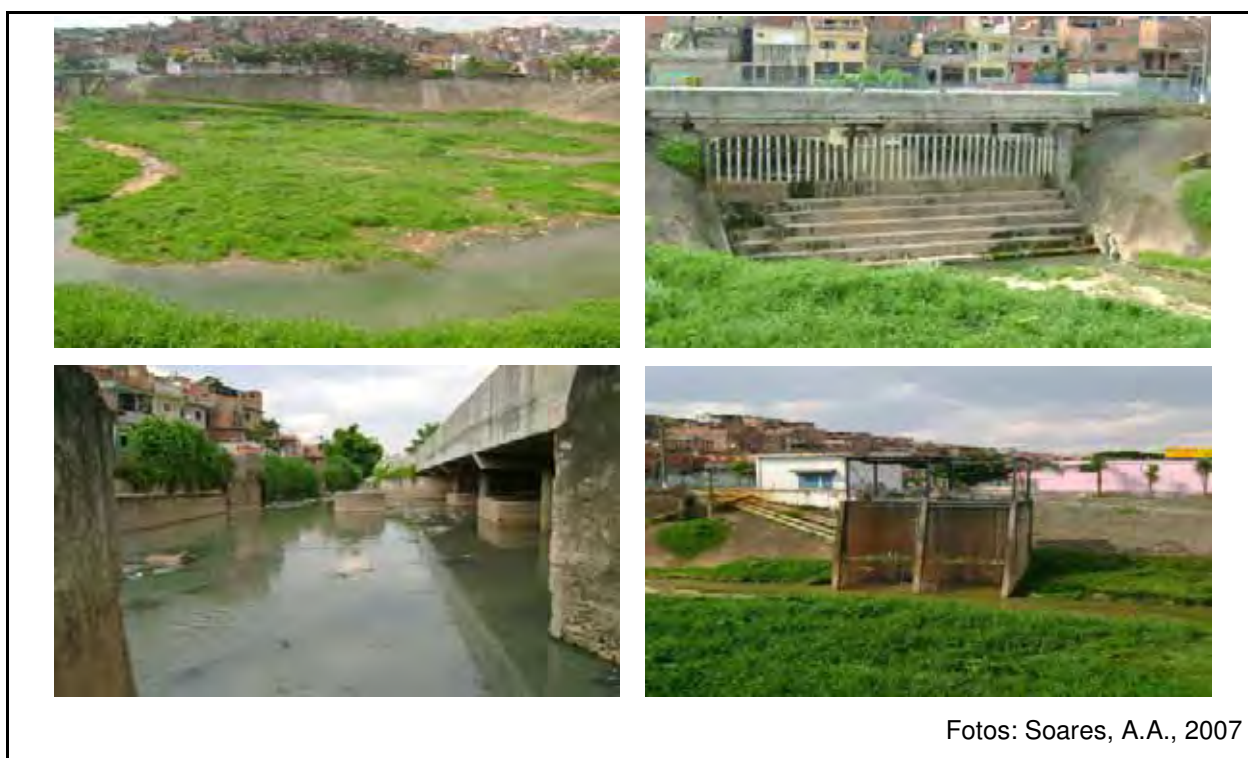
Trata-se de um reservatório *off-line* construído pelo Governo do Estado de São Paulo paralelamente ao córrego Pirajuçara. Este dispositivo possui capacidade de reservação de 110.000m³ e o volume d'água armazenado é devolvido ao por meio de bombas.

Fig.19 – Situação atual do reservatório do Jardim Nova República.

O reservatório, que apresenta suas paredes revestidas por concreto e o fundo em solo coberto por gramíneas, encontra-se situado numa região cujo perfil sócio-econômico é baixo, caracterizando-se pelo adensamento urbano e conseqüentemente pelo processo de impermeabilização do solo em processo de expansão. Nesta área há a proliferação de autoconstruções e o curso d'água encontra-se canalizado.

O processo de manutenção é deficiente, não sendo efetuada a limpeza do material depositado no reservatório logo após os eventos de cheia, fato evidenciado pela enorme quantidade de detritos acumulados no reservatório e que compromete tanto a capacidade de retenção quanto o funcionamento das bombas, além de atuar gerando intenso mau-cheiro, infestação de animais e possibilitando a proliferação de doenças devido à reprodução de insetos nas poças d'água formadas no reservatório.

Embora o dispositivo seja eficiente em atenuar os picos de vazão a jusante, em pouco contribui para a redução do incremento do processo de infiltração nesta área da bacia.

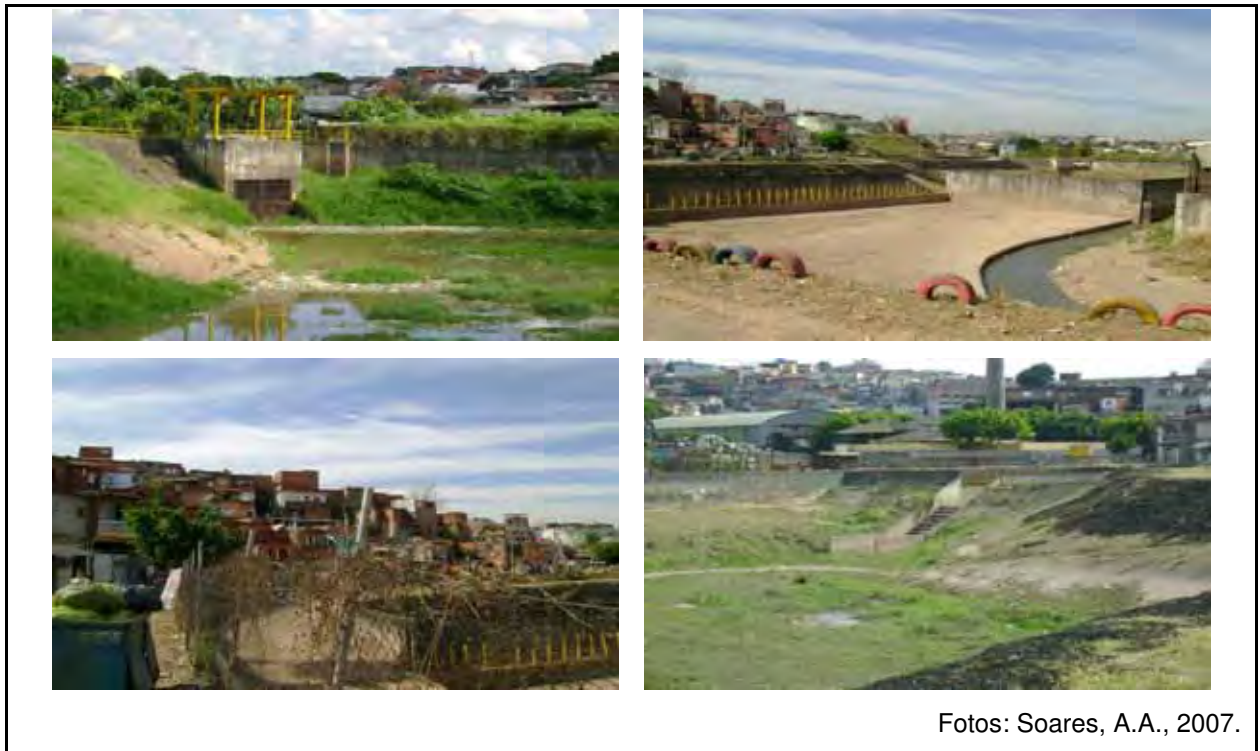
A lagoa de reservação apresenta suas paredes e o fundo em solo recobertos por gramíneas. O dispositivo encontra-se situado numa região cujo perfil sócio-econômico é baixo, caracterizando-se pelo adensamento urbano, inclusive nas margens do reservatório e conseqüentemente pelo processo de impermeabilização da área em expansão.

Fig.20 – Situação atual do reservatório do Parque Pinheiros.

O processo de manutenção é deficiente, não sendo efetuada a limpeza do material depositado no reservatório logo após os eventos de cheia,. Este fato é evidenciado pelos detritos acumulados no reservatório e que comprometem tanto a capacidade de detenção quanto o funcionamento das bombas, além de gerar mau-

Este dispositivo é eficiente em atenuar os picos de vazão a jusante e contribui para o incremento do processo de infiltração nesta área da bacia, entretanto não encontra-se eficientemente isolado, permitindo o acesso à lagoa de reserva ainda coberta por detritos.

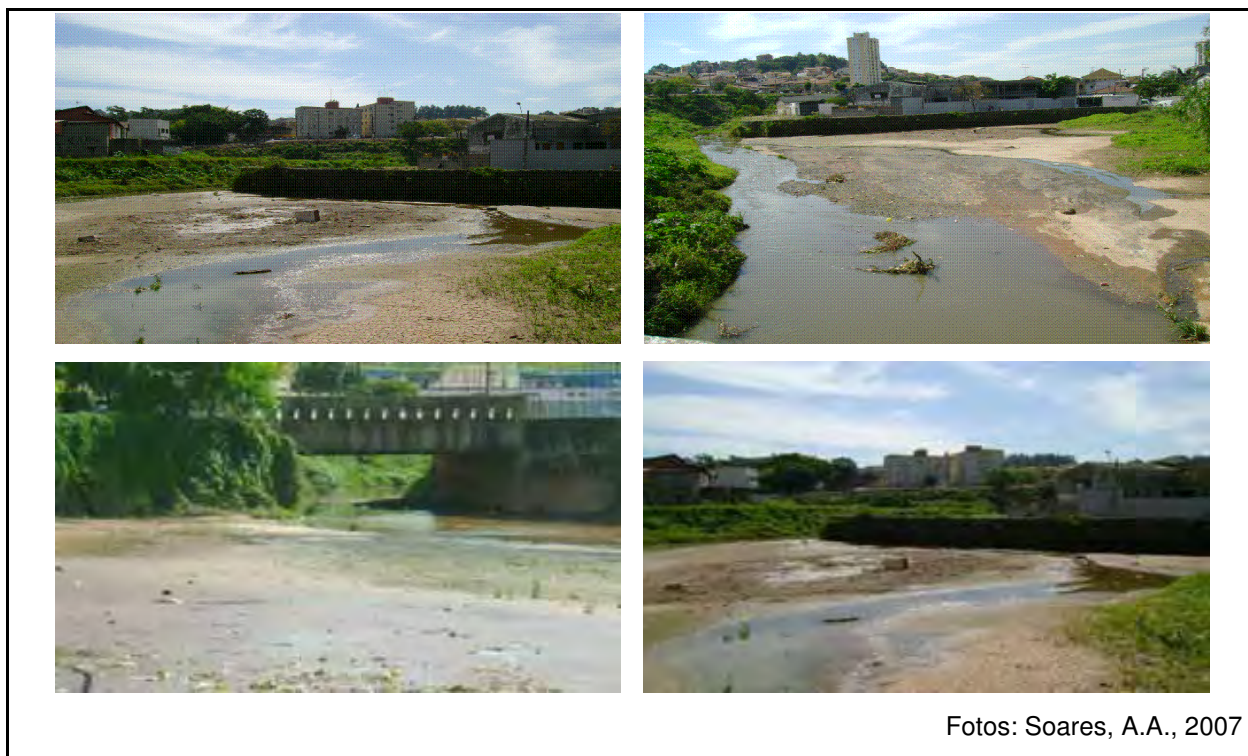
O processo de manutenção é deficiente, não sendo efetuada a limpeza do material depositado no reservatório logo após os eventos de cheia, gerando

assoreamento no fundo do reservatório e conseqüentemente redução de sua capacidade de reservação.

Fig.21 – Situação atual do reservatório Portuguesainha.

Este dispositivo é eficiente em atenuar os picos de vazão a jusante e contribui para o incremento do processo de infiltração nesta área da bacia, entretanto não se encontra eficientemente isolado.

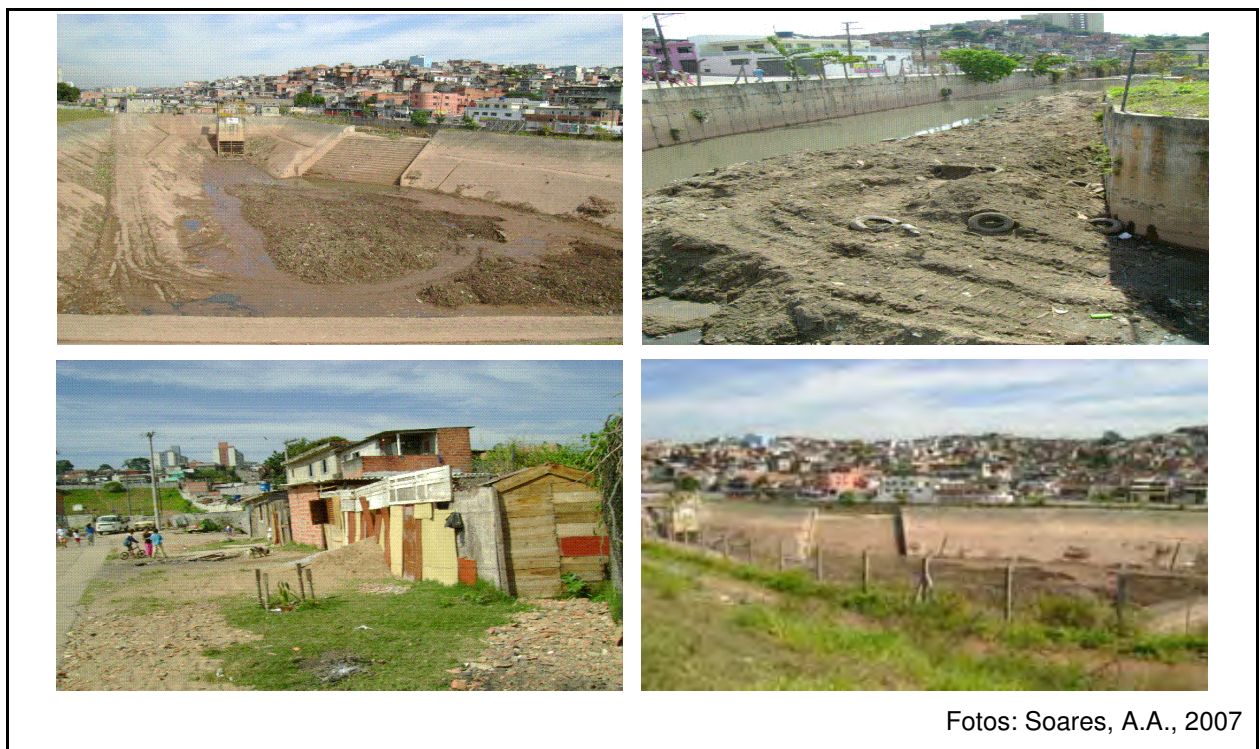
O reservatório, que é todo revestido por concreto, encontra-se situado numa região cujo perfil sócio-econômico é baixo, caracterizando-se pelo adensamento urbano e conseqüentemente pelo processo de impermeabilização do solo em processo de expansão. Nesta área há a proliferação de auto-construções e de sub-habitações próximas ao curso d'água, que encontra-se canalizado.

Fig.22 – Situação atual do reservatório do Parque Pinheiros.

O processo de manutenção é deficiente, não sendo efetuada a limpeza do material depositado no reservatório logo após os eventos de cheia, fato evidenciado

Embora o dispositivo seja eficiente em atenuar os picos de vazão a jusante, não contribui para o incremento do processo de infiltração nesta área da bacia. Além disso, o dispositivo não encontra-se eficientemente isolado, pois as telas de proteção apresentam buracos, provavelmente criados pelos moradores de entorno que acabam se utilizando da área do reservatório como depósito de lixo.

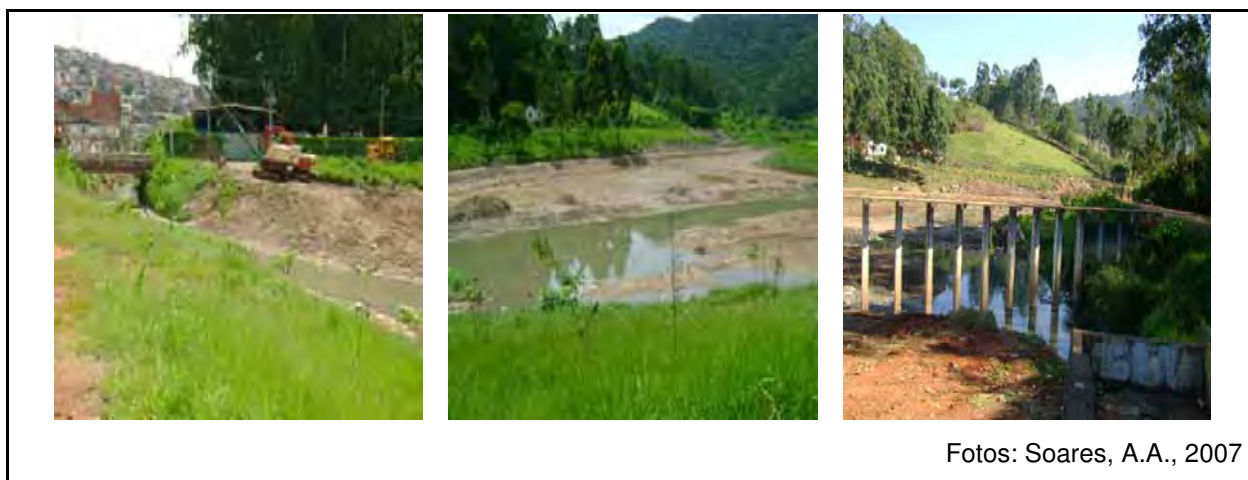
da Cantareira. A área de reservação é constituída por solo compactado e sua margem esquerda encontra-se cobertas por vegetação de médio e grande porte, enquanto sua margem direita limita-se com uma área densamente urbanizada. O dispositivo contribui para a manutenção das taxas de infiltração da região, é esvaziado por gravidade e não possui outra função que não seja a de deter parte do volume escoado durante as chuvas.

Fig.23 – Situação atual do reservatório do Bananal.

Nesta área a expansão urbana caracteriza-se pela predominância das auto-construções e pela extrema impermeabilização do solo, gerado pela grande quantidade de pequenas habitações (geralmente são construídas mais de uma por lote). Esta situação pode representar perigo de ocupações nas proximidades do reservatório, invadindo a área do parque e causando sua deterioração ambiental, além disso, há o risco de contaminação do solo pelo funcionamento do reservatório.

Cabe ressaltar que a manutenção deste dispositivo é deficiente, não sendo efetuada a retirada dos detritos logo após os eventos de cheias, entretanto o dispositivo atua satisfatoriamente na atenuação dos picos de vazão a jusante.

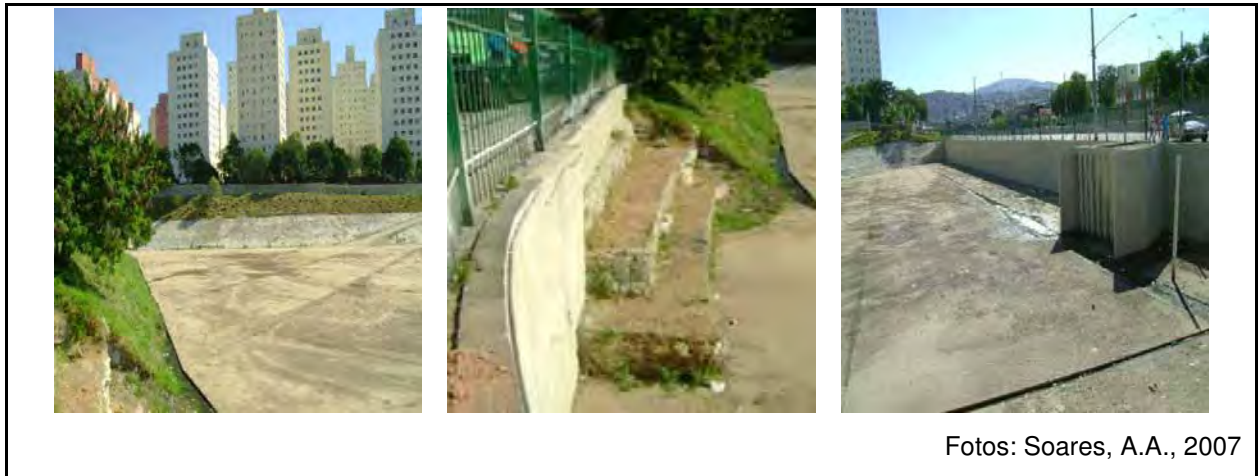
Desta forma, este dispositivo atua satisfatoriamente na contenção dos picos de vazão, no entanto não apresenta outras funções urbanas e pouco contribui para a melhoria da qualidade paisagística, estando esta contribuição relacionada apenas a arborização presente sobre as paredes do reservatório.

Fig.25 – Situação atual do reservatório do Rio das Pedras.

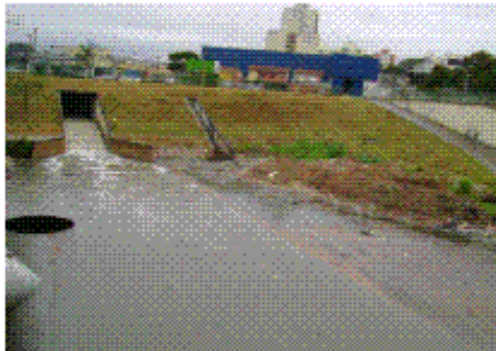
Foto a: Vertedor do reservatório

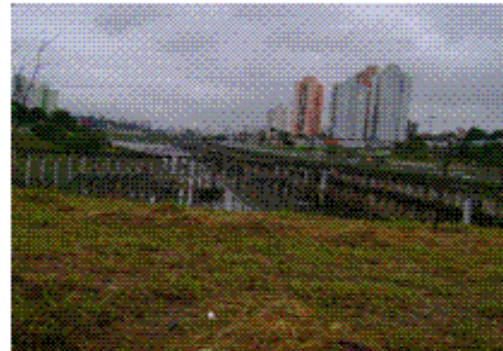
Foto b: Vista de montante para jusante

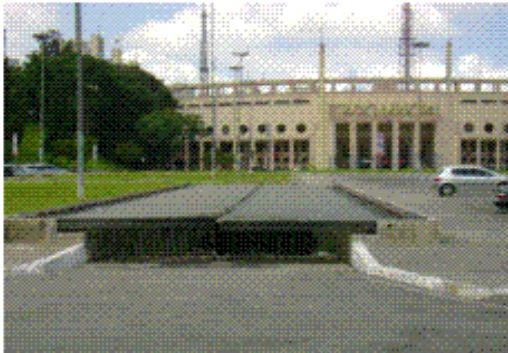
Foto a: Rampa de acesso ao reservatório

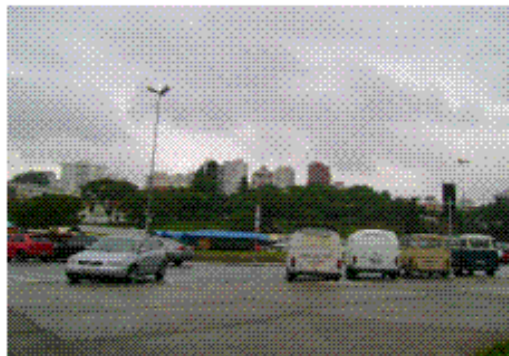
Foto C: Feira realizada sobre o reservatório

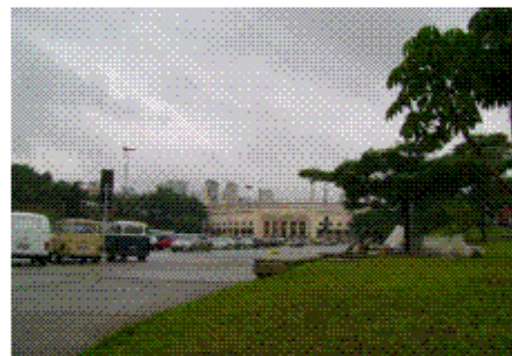
Foto C: Estacionamento sobre o reservatório
