**DIAGNÓSTICO QUALITATIVO E QUANTITATIVO
DA ARBORIZAÇÃO URBANA DO CENTRO DO
MUNICÍPIO DE TAQUARITINGA-SP**

Trabalho de Conclusão de Curso apresentado ao Instituto de Biociências – Câmpus de Rio Claro, da Universidade Estadual Paulista “Júlio de Mesquita Filho”, para obtenção do grau de Ecólogo.

Rio Claro - SP
2022

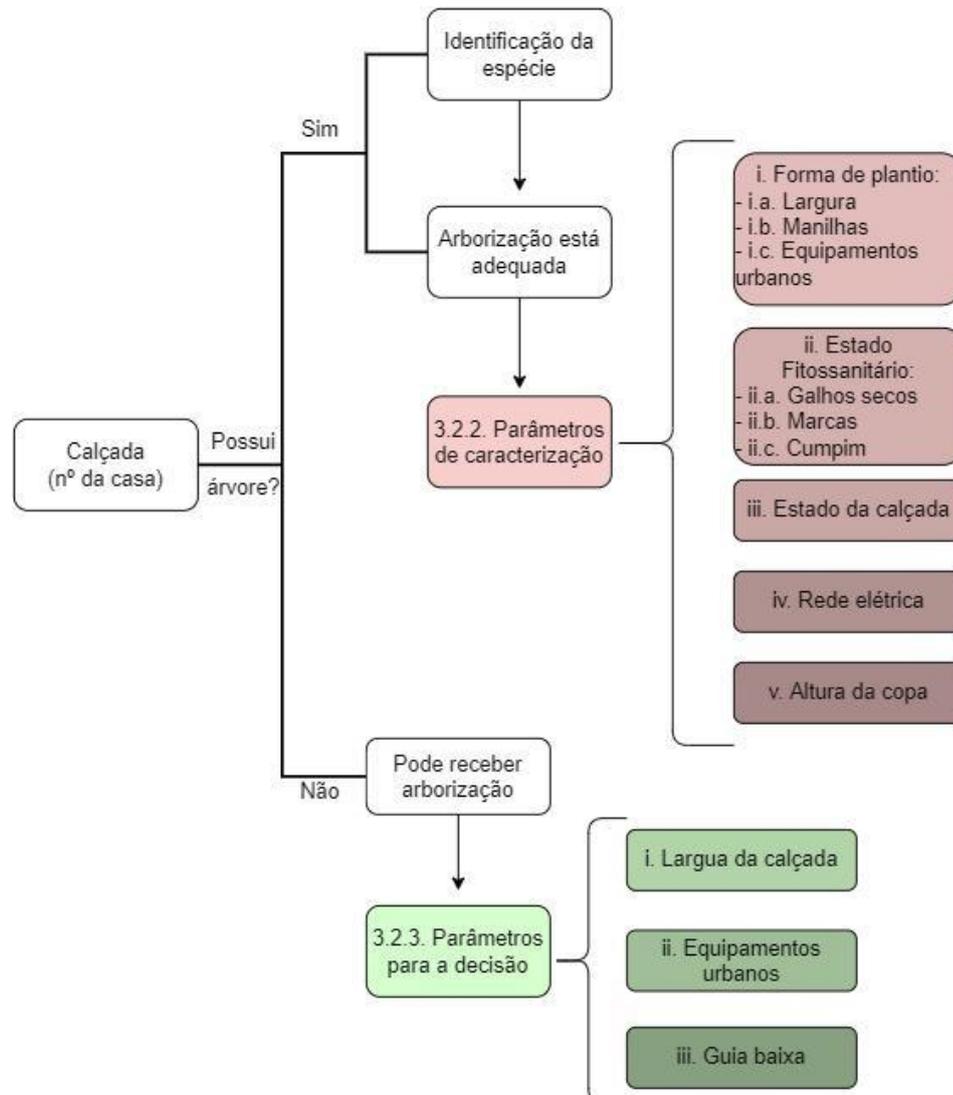
No levantamento de campo, em cada calçada, a caracterização de cada árvore seguiu a sequência demonstrada pelo fluxograma abaixo (Figura 3). Em calçadas com mais de uma árvore todas foram analisadas individualmente. Definiu-se como **árvores** os indivíduos de tronco lenhoso e altura total superior a 1,5 m.

Figura 3. Fluxograma com os parâmetros de caracterização das espécies levantadas em campo bem como os parâmetros de decisão para o possível recebimento de arborização em passeios públicos desprovidos de árvores.

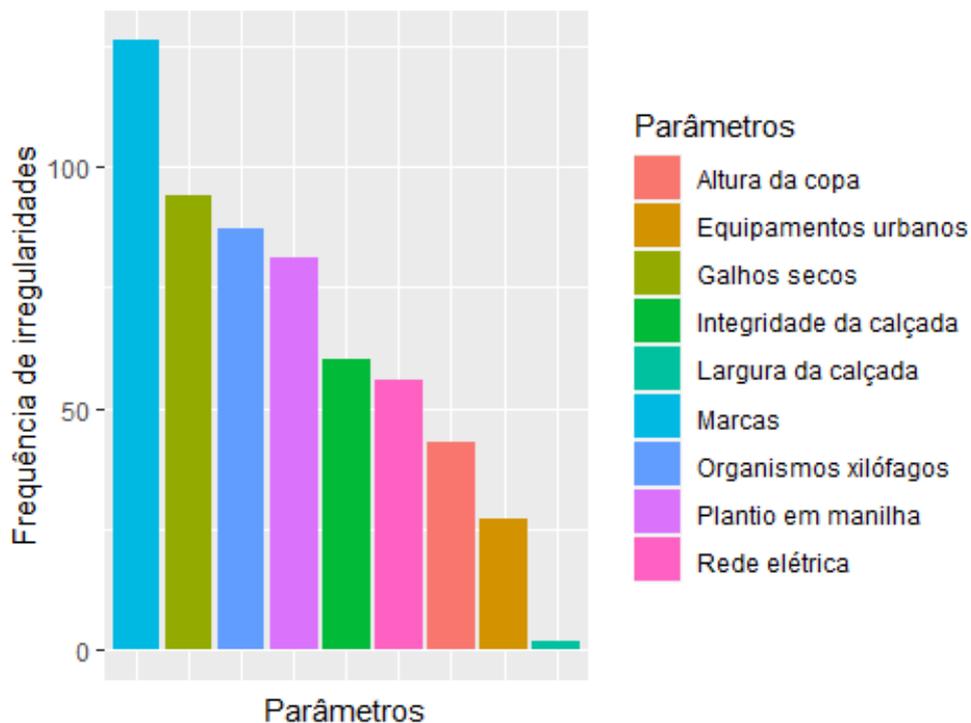
Os parâmetros analisados mais recorrentes quanto à inadequabilidade se mostraram predominantemente nas condições fitossanitárias dos espécimes. As principais inadequabilidades foram as marcas nas estruturas das árvores (36% do total de árvores plantadas), a presença de galhos secos (27%) e presença de organismos xilófagos (25%). Além disso, ao se tratar da forma de plantio irregular, a utilização de manilhas foi a mais recorrente, com 23% das árvores plantadas em manilhas (Figura 6).

Figura 6. Frequência dos parâmetros de inadequabilidade mais recorrentes observados no levantamento de campo em calçadas do Município de Taquaritinga - SP, sendo as marcas nas estruturas das árvores, a presença de galhos secos e a presença de organismos xilófagos os parâmetros mais observados.

Quanto aos parâmetros de inadequabilidade, o plantio em manilhas foi um fator recorrente. Sabe-se que manilhas causam restrições no desenvolvimento radicular, o que pode, no futuro, gerar riscos de queda (RIBEIRO, 2009). A presença de faixas permeáveis realizadas em torno das árvores, importantes para o correto

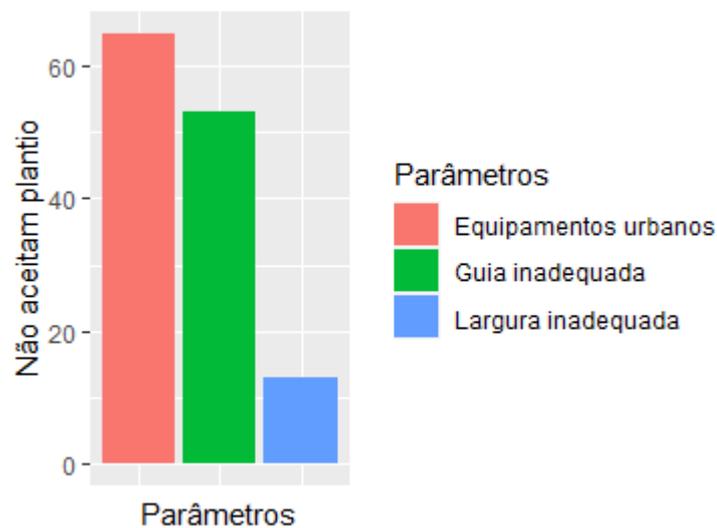
Os dados obtidos quando na ausência de arborização mostraram que a maioria das calçadas analisadas (75%) poderia receber o plantio de ao menos uma árvore. Já o restante (25%), não poderia receber o plantio devido a algum parâmetro irregular. Os parâmetros mais recorrentes responsáveis por tornar as calçadas inaptas a receberem o plantio foram a presença de equipamentos urbanos e a presença de guias rebaixadas (Figura 7).

Figura 7. Frequência dos parâmetros responsáveis por tornar calçadas inaptas a receberem o plantio de árvores na região central do Município de Taquaritinga - SP, sendo eles, respectivamente, a presença de equipamentos urbanos, a presença de guias rebaixadas e larguras inadequadas dos passeios públicos.

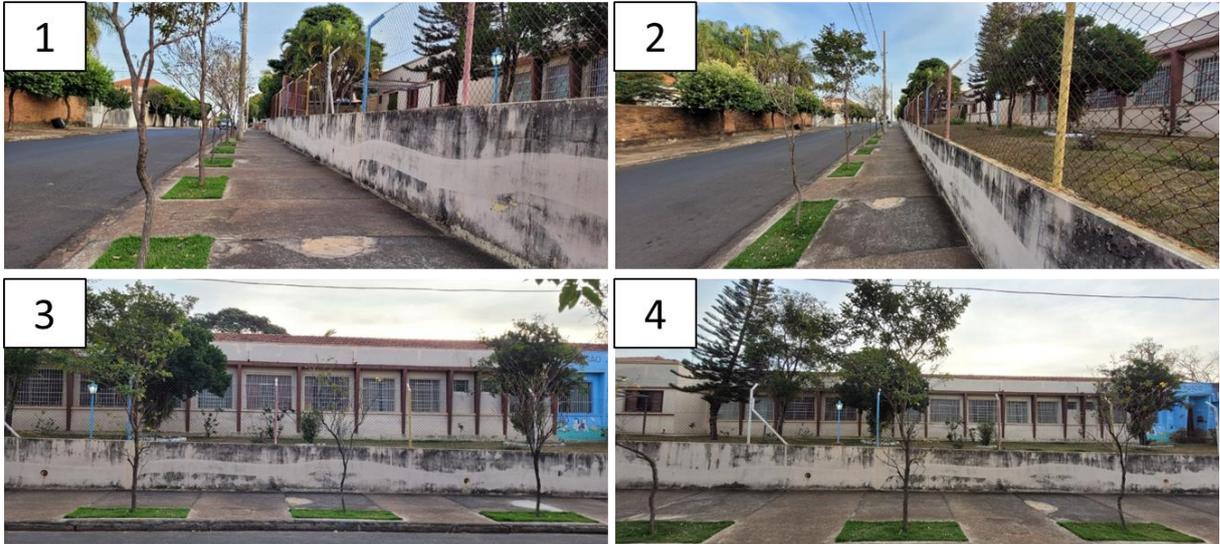
Figuras 1 a 4. Imagens referentes a um exemplo de arborização modelo/ideal, a qual levou em conta a escolha de uma espécie nativa (*Handroanthus chrysotrichus*) com a abertura com dimensões adequadas no passeio público, levando em conta o espaço permeável altura da copa adequada.

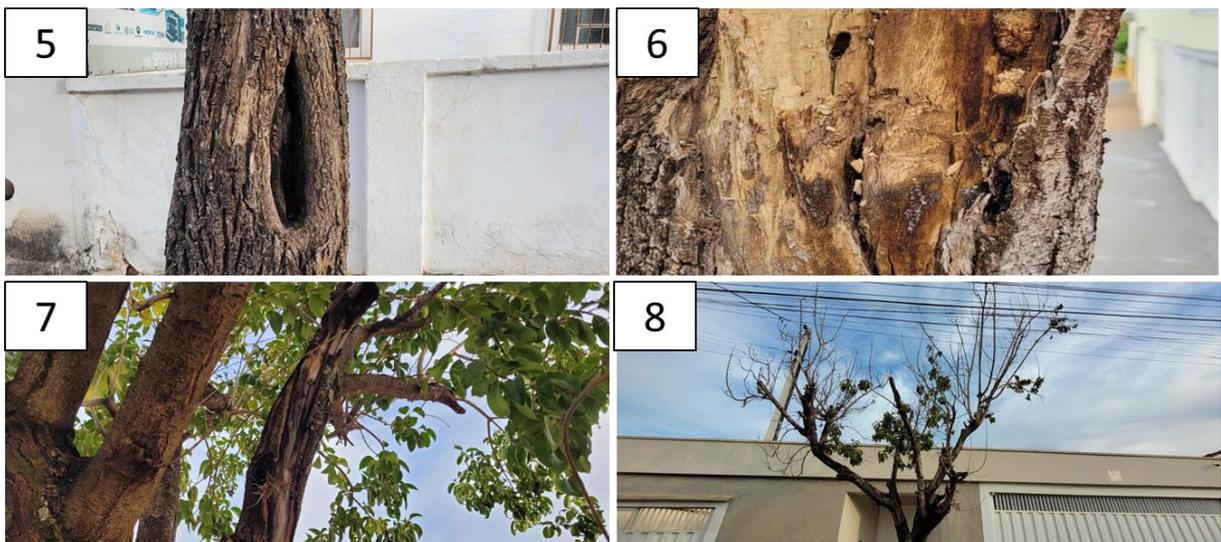
(ii) Estado fitossanitário. Caracterizado pelo conjunto de características atuais da árvore, no que tange seus aspectos de saúde, integridade e possíveis riscos de queda e outros acidentes. Foram aspectos considerados na caracterização do estado fitossanitário:

(ii.a) Presença de galhos secos propensos à queda, potencialmente causadores de acidentes;

(ii.b) Pontos de fragilidade no tronco, como deformações do crescimento, cicatrizes, marcas de apodrecimento da madeira, marcas de quebra ou torção;

(ii.c) Presença de organismos xilófagos que potencialmente pudessem afetar sua integridade.

Quando a presença de galhos secos e marcas nos troncos e/ou galhos representava mais do que 30% da estrutura da árvore, esta foi considerada irregular quanto a tais parâmetros.

Figuras 5 a 8. Imagens referentes às inadequabilidades fitossanitárias (Figura 5: marca/cicatriz caulicular, Figura 6: presença de organismos xilófagos e Figuras 7 e 8: galhos secos)

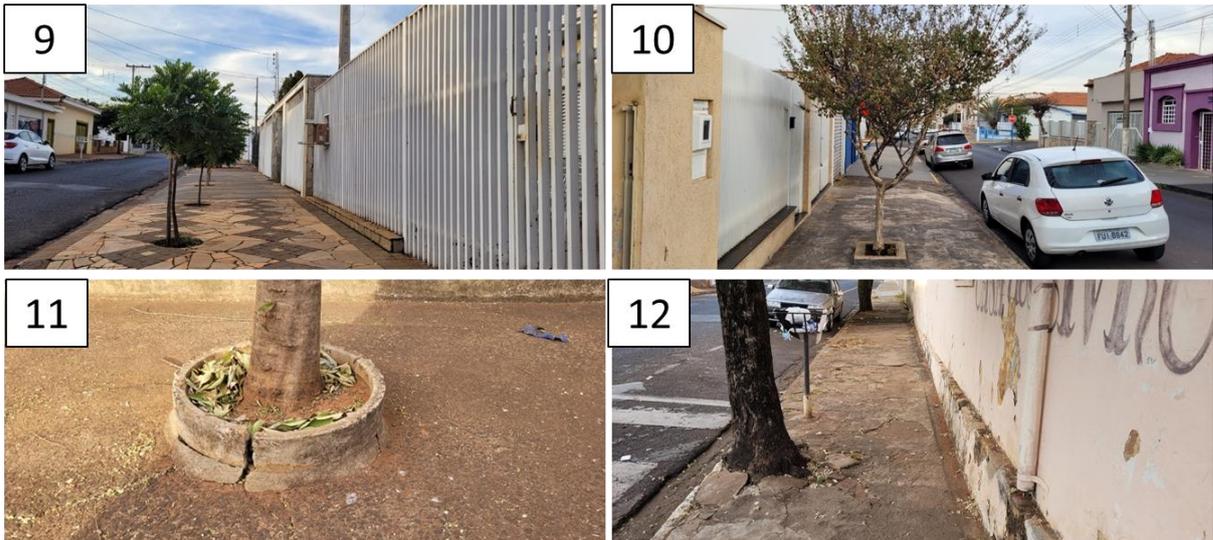
(i.b) Plantio em manilhas: frequentemente encontram-se árvores plantadas dentro de manilhas de concreto (estruturas tubulares comumente usadas em redes de macrodrenagem urbana). Nota-se um senso comum de que as manilhas poderiam conduzir as raízes para baixo, evitando-se assim que danificassem a calçada com raízes superficiais. Todavia, o plantio em manilhas pode desestabilizar o sistema radicular da árvore, tornando-a mais propensa a queda por ventos fortes. Consideraram-se como inadequadas as árvores plantadas em manilhas.

(iii) Estado da calçada. A arborização foi considerada inadequada se o sistema radicular da árvore alterou a topografia da calçada, causando rachaduras, desvios, ou levantamento das placas de concreto, oferecendo risco de acidentes aos transeuntes.

(v) Altura da copa. A base da copa da árvore deve estar limitada a uma altura superior a 1,80 m do solo. Copas muito baixas podem atrapalhar o trânsito de pedestres, causar acidentes, e interferir na mobilidade urbana.

Figuras 9 a 12. Imagens demonstrando inadequabilidade da altura das copas - abaixo de 1,80 m (Figuras 9 e 10), presença de manilha em plantio (Figura 11), calçada afetada pelas raízes da árvore e com largura inadequada para o plantio - menos de 1,50 m (Figura 12).

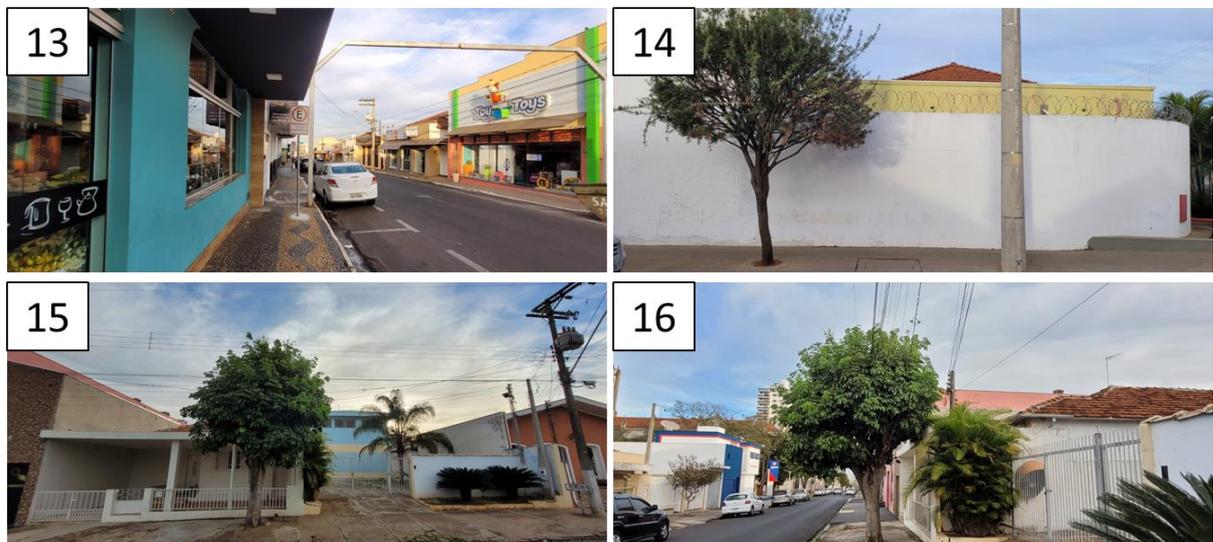
(iv) Rede elétrica. A arborização foi considerada inadequada se a árvore tocasse os fios de rede elétrica dos postes. Além de riscos de acidentes, esta inadequabilidade pode levar a danos estruturais da rede elétrica pelos galhos das árvores.

Figuras 13 a 16. Imagem da rua principal do centro do município, com a presença de fachadas invadindo o espaço aéreo dos passeios público e tornando o plantio de árvores impossível de ser realizado (Figura 13); imagem referente à distância inadequada de espécime arbóreo em relação a equipamentos urbanos - menos de 5 m (Figura 14); conflito da copa da árvore com rede elétrica (Figuras 15 e 16)

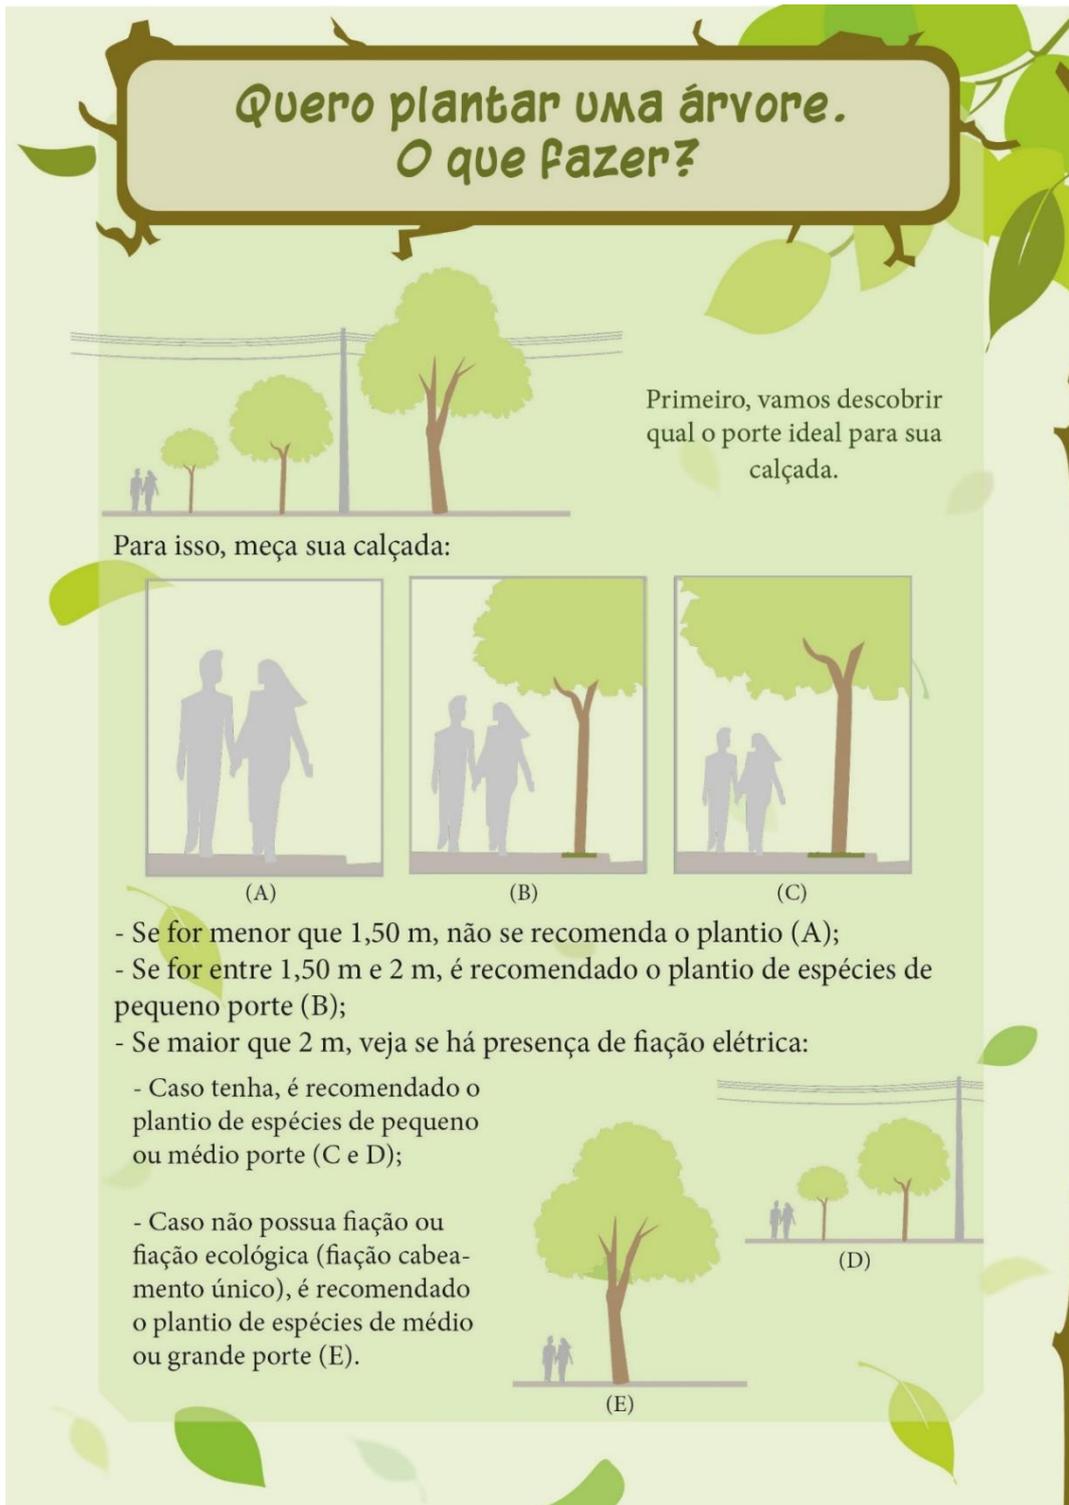
O conteúdo abordado na cartilha consistiu no entendimento das dimensões das calçadas em específico para então ser escolhida a espécie adequada e o porte adequado. Após isso, sugeriu-se, para calçadas com dimensões acima de 2,0 m, a abertura do “espaço-árvore” (faixa permeável em torno da muda) com suas dimensões adequadas e recomendações de plantio; desde o preparo do solo até a abertura da cova. Posteriormente, sugeriu-se espécies que variam entre porte pequeno (para

calçadas com dimensões entre 1,5 m até 1,9 m), médio e grande (para o plantio em calçadas com dimensões acima de 2,0 m).

Figura 2. Segunda página da cartilha/Manual de arborização urbana com informações sobre escolha do porte de espécies mediante dimensões das calçadas e presença de fiação elétrica.

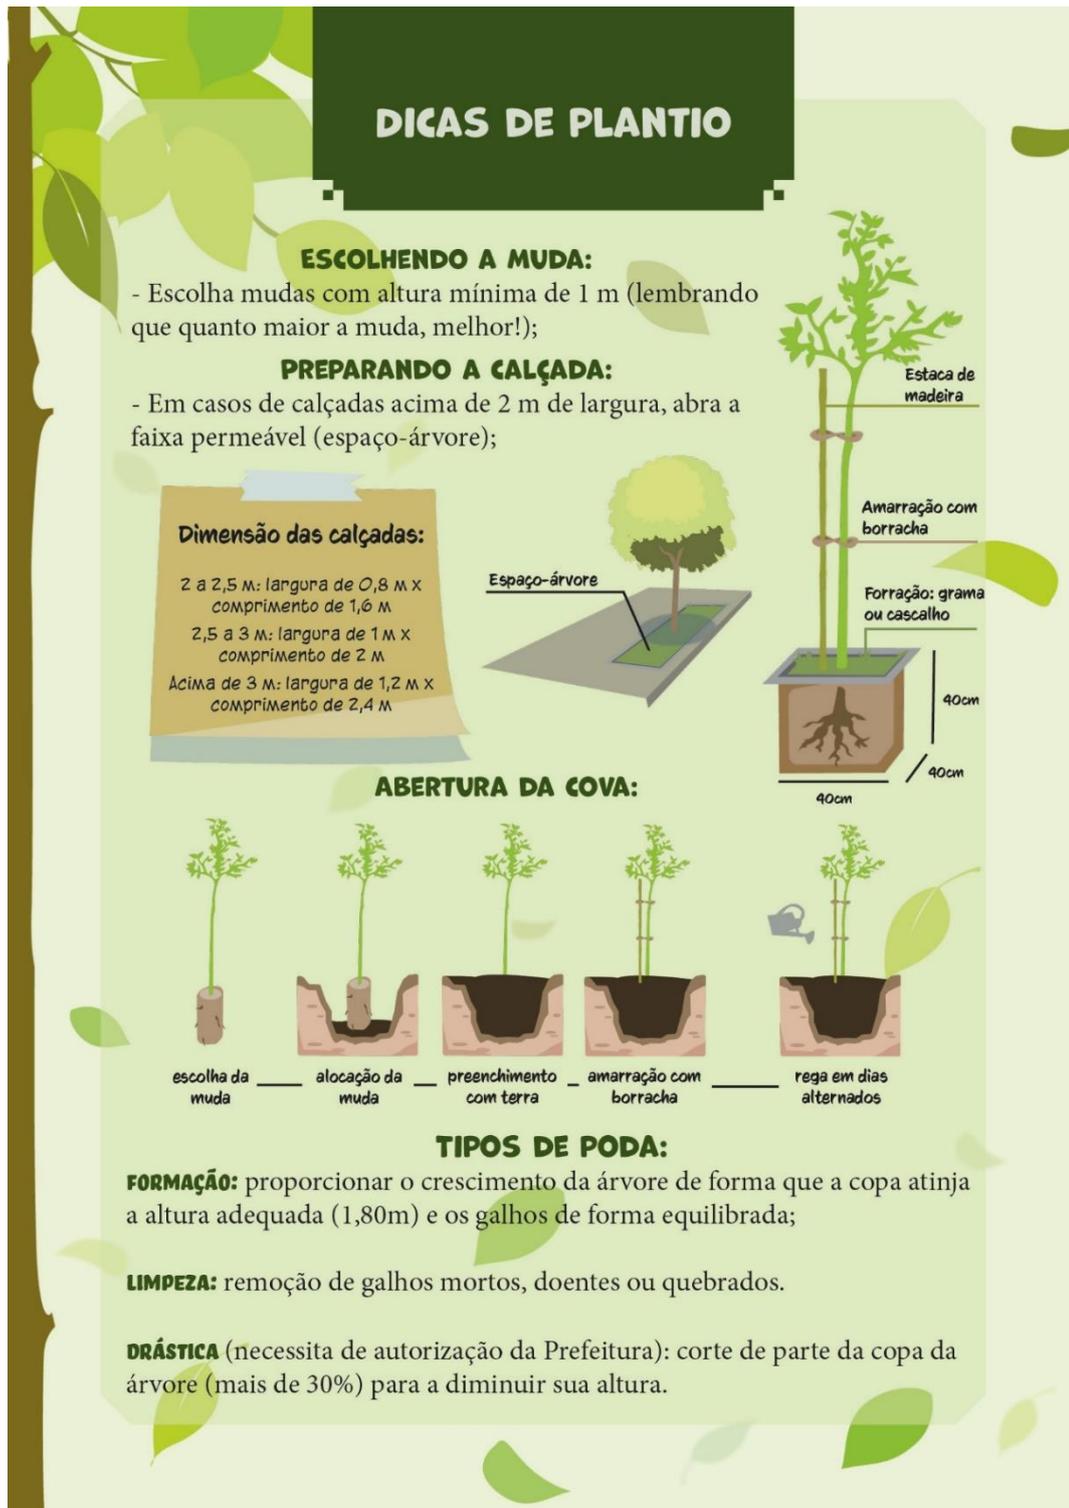
Figura 3. Terceira página da cartilha/Manual de arborização urbana com informações sobre preparação das mudas e calçadas, abertura do espaço-árvore, abertura da cova e tipos de poda.
