Trabalho de Formatura  
Curso de Graduação em Geologia

**MAPEAMENTO GEOLÓGICO-GEOTÉCNICO NA RODOVIA AMPARO – MORUNGABA  
(SP-360)**

*“Relatório Final apresentado à Comissão do Trabalho de Conclusão do Curso de Geologia do Instituto de Geociências e Ciências Exatas – UNESP, campus de Rio Claro, como parte das exigências para o cumprimento da disciplina Trabalho de Conclusão de Curso no ano letivo de 2011”*

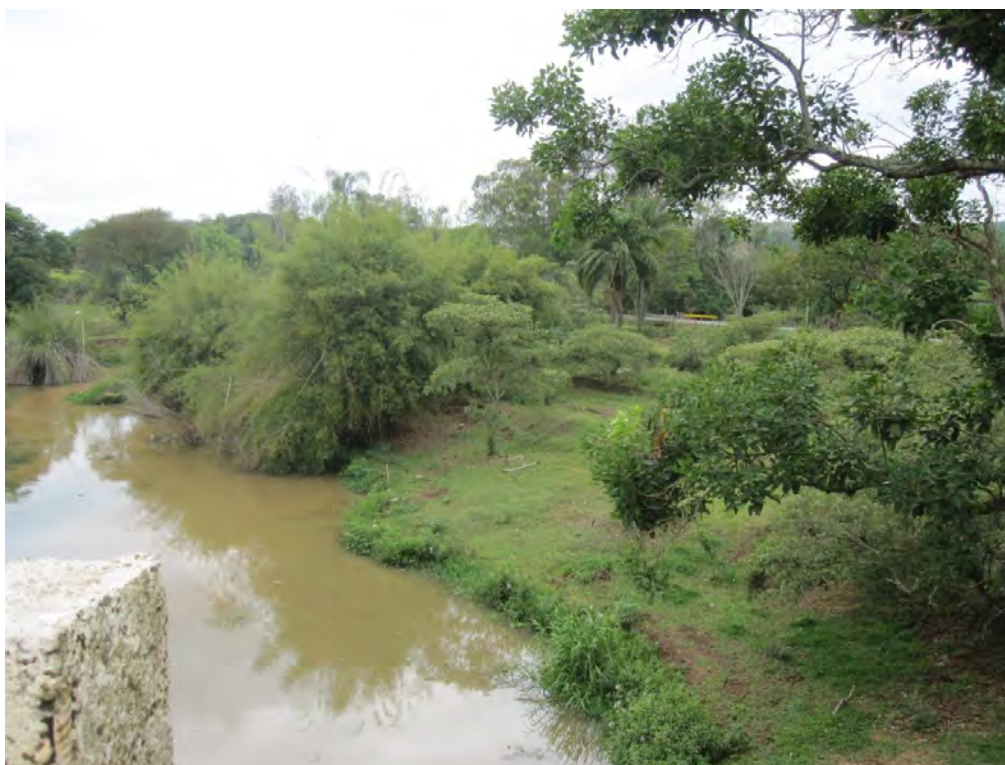
**Foto 1** – Planície aluvial do Rio Jaguari (ponto 3).

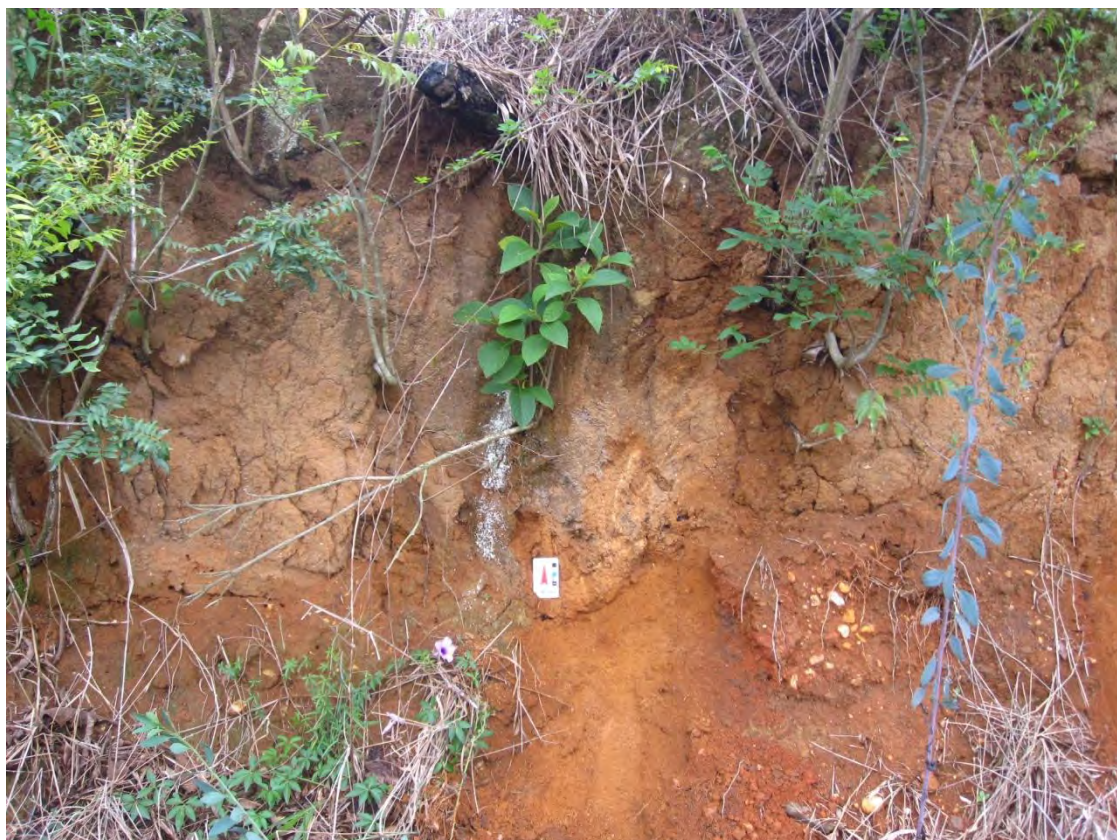
**Foto 2** – Solo aluvionar de terraço com sedimentos inconsolidados, constituídos por níveis de areia e argila, com presença de cascalhos (ponto 2).

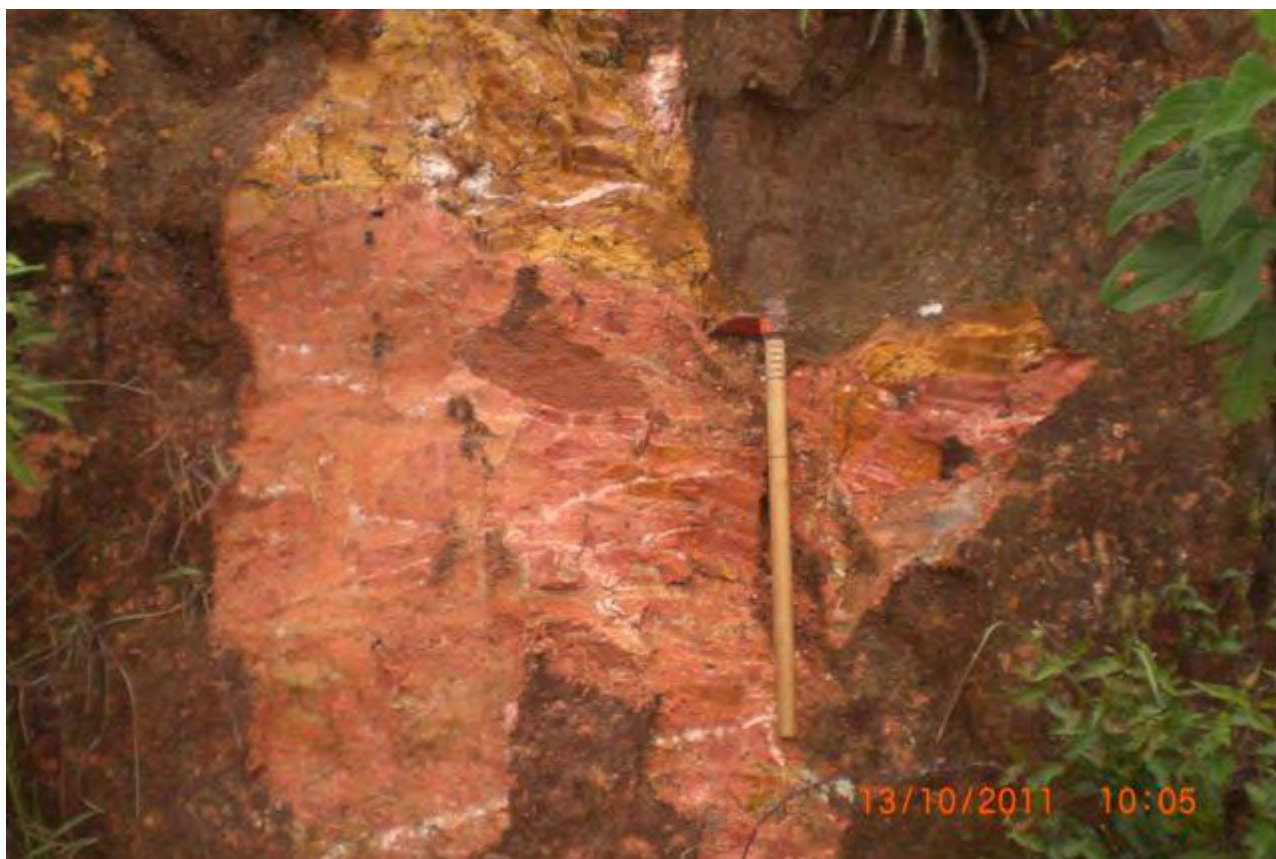
**Foto 4** – Gnaiss alterado com veios de quartzo e coloração vermelho-alaranjada e amarelada (ponto 1).

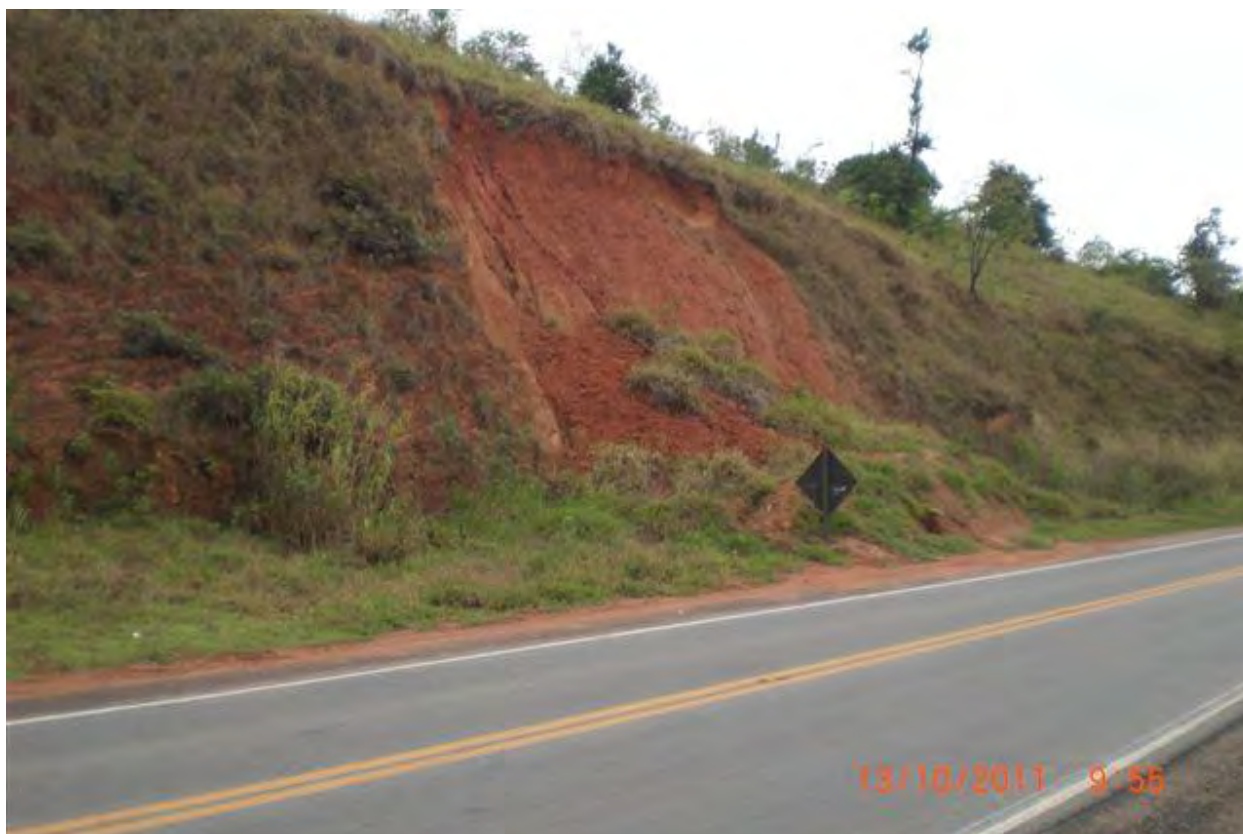
**Foto 5** – Escorregamento planar de solo (ponto 1) em corte de estrada (SP-360).

Ao longo desta unidade é possível observar alguns processos de dinâmica superficial como escorregamentos de solo (Foto 5) e rolamento de blocos causados pela saturação do talude e possível ocorrência de processos erosivos, e presença de um solo bem alterado com pouca coesão.

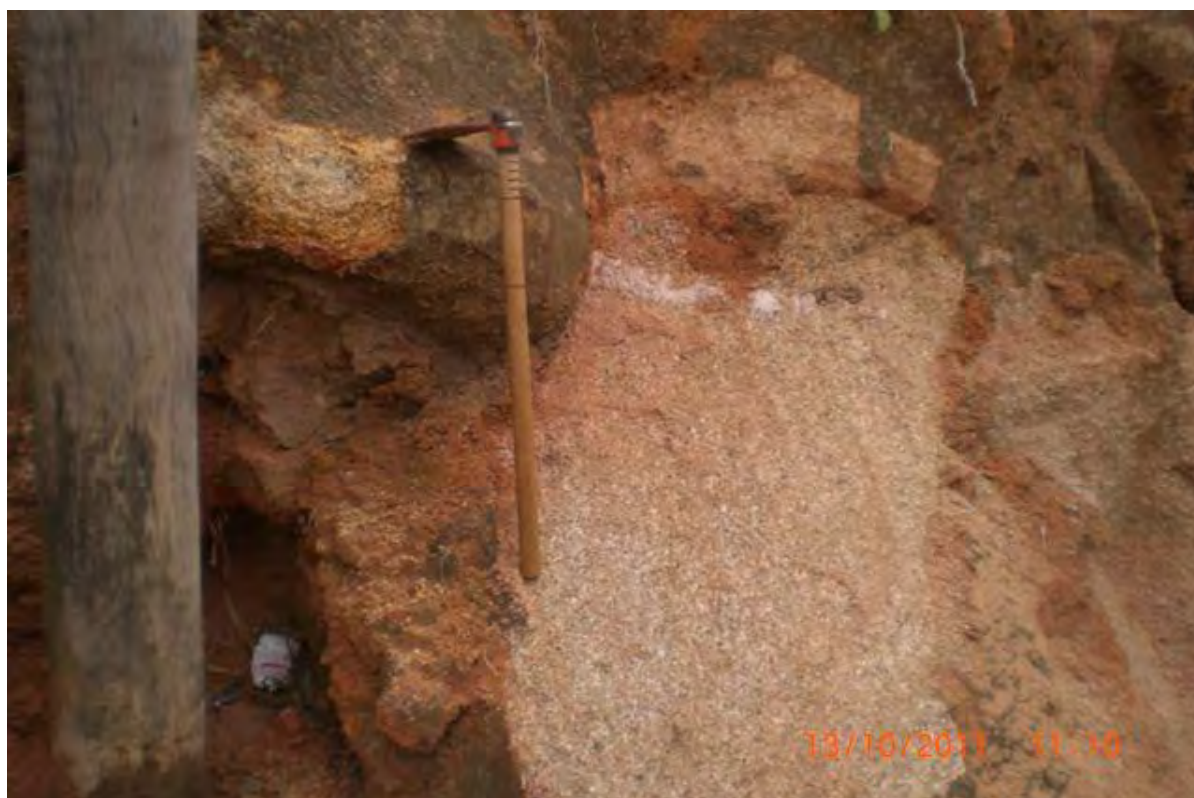
**Foto 7** – Granito equigranular, alterado, de coloração cinza-alaranjado (ponto 4).

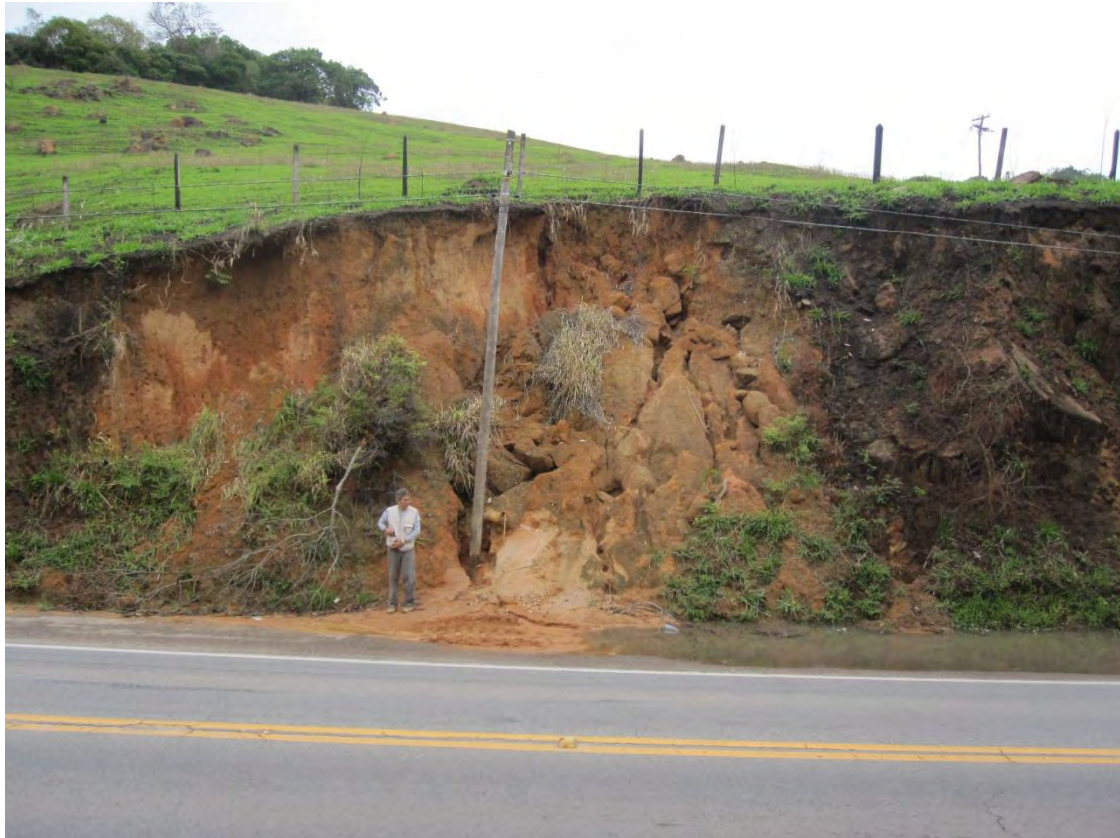
**Foto 8** – Detalhe de escorregamento de solo e rochas (ponto 4).

Associado a unidade, estão alguns eventos de dinâmica superficial como erosões e outros que foram encontrados no ponto 4, como escorregamento de solo, queda de blocos e rolamento (Foto 8). Estes são favorecidos pela presença de um solo pouco coeso, característico desta unidade.

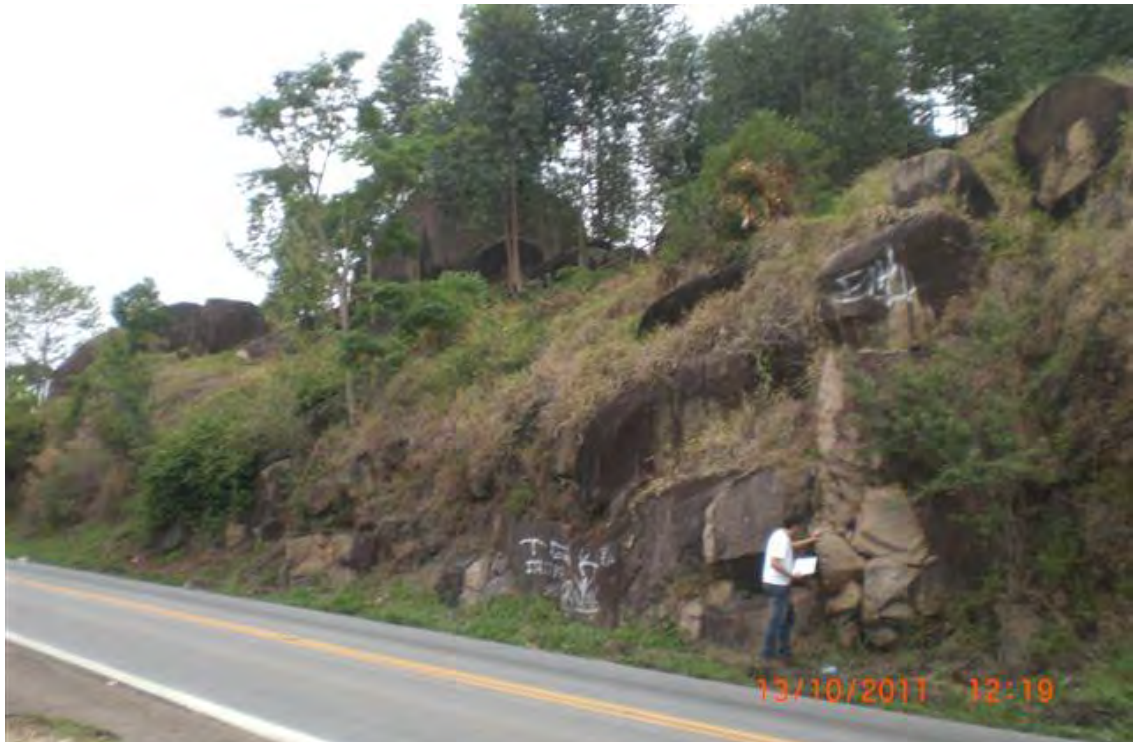
**Foto 9** – Granito são aflorante com presença de matacões e topo rochoso (ponto 6).

Esta unidade possui a maior extensão em relação as outras unidades que foram mapeadas, está situada na porção central da região estudada. Ela é caracterizada pela grande presença de matacões graníticos ao longo de toda unidade, e em vários trechos ocorre presença da rocha sã aflorante (Foto 9 e 10) .

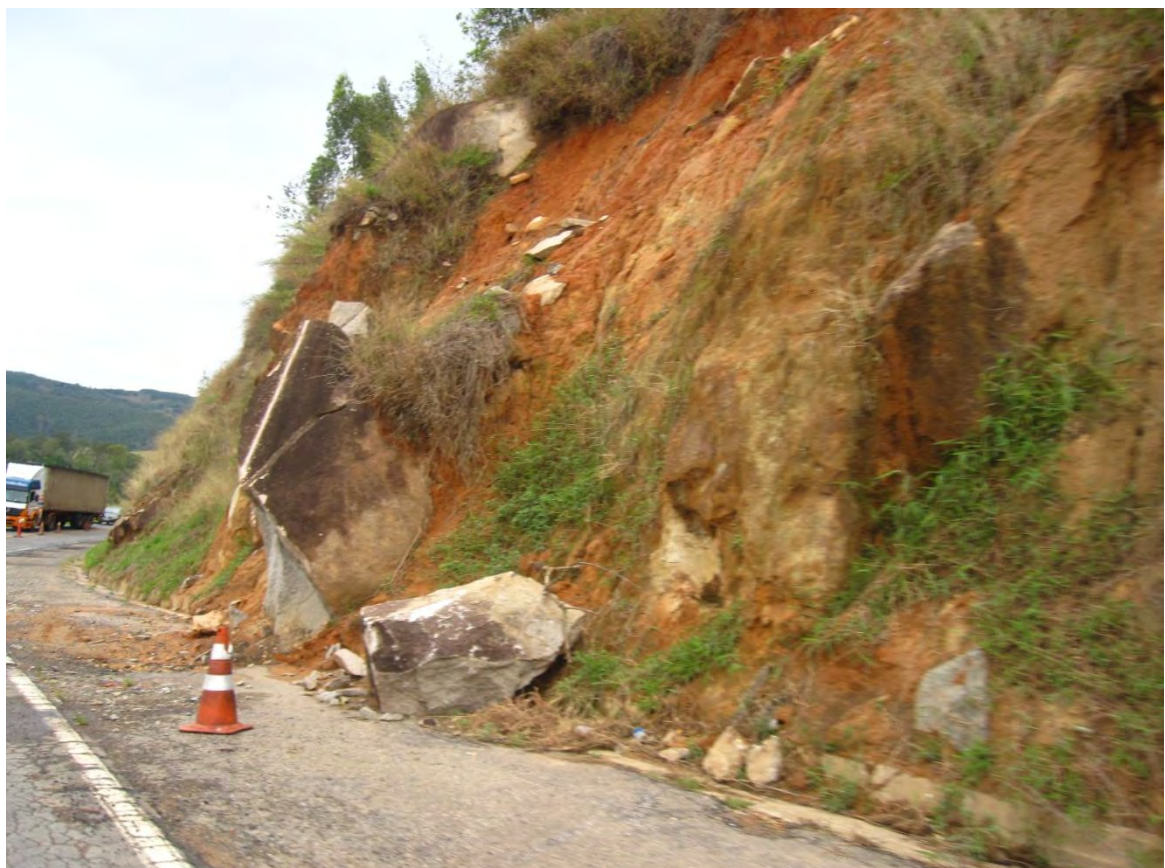
**Foto 10** – Detalhe de escorregamento de solo e rocha, junto com rolamento e queda de blocos na Rodovia SP-360. Ao fundo, percebe-se paralisação no trânsito dos veículos devido este problema.

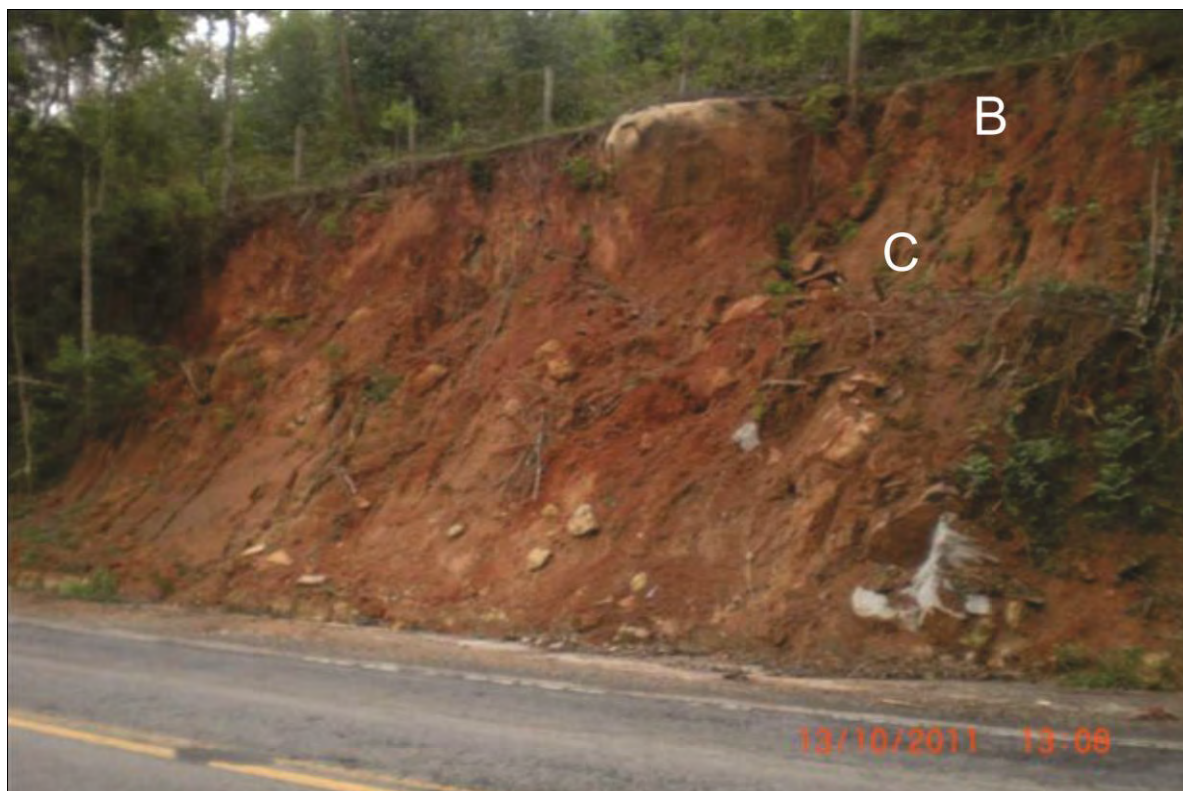
**Foto 11** – Solo de alteração granítico (horizonte C) com presença de matacões sub-aflorantes e feições de escorregamento de solo e rocha, junto com queda e rolamento de blocos. Depositado acima, encontra-se o solo coluvionar (B). Afloramento em barranco de corte de estrada (ponto 9).

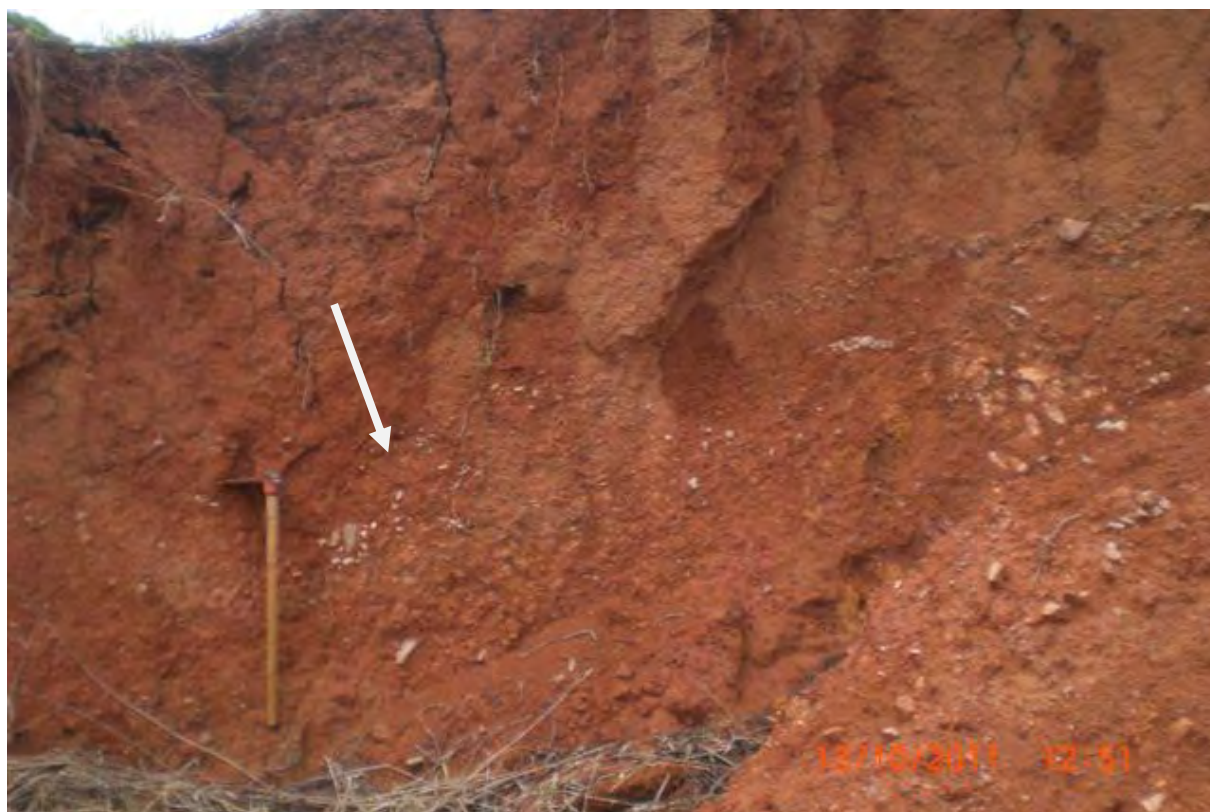
**Foto 12** – Detalhe do nível de seixos dentro do horizonte B (ponto 8).

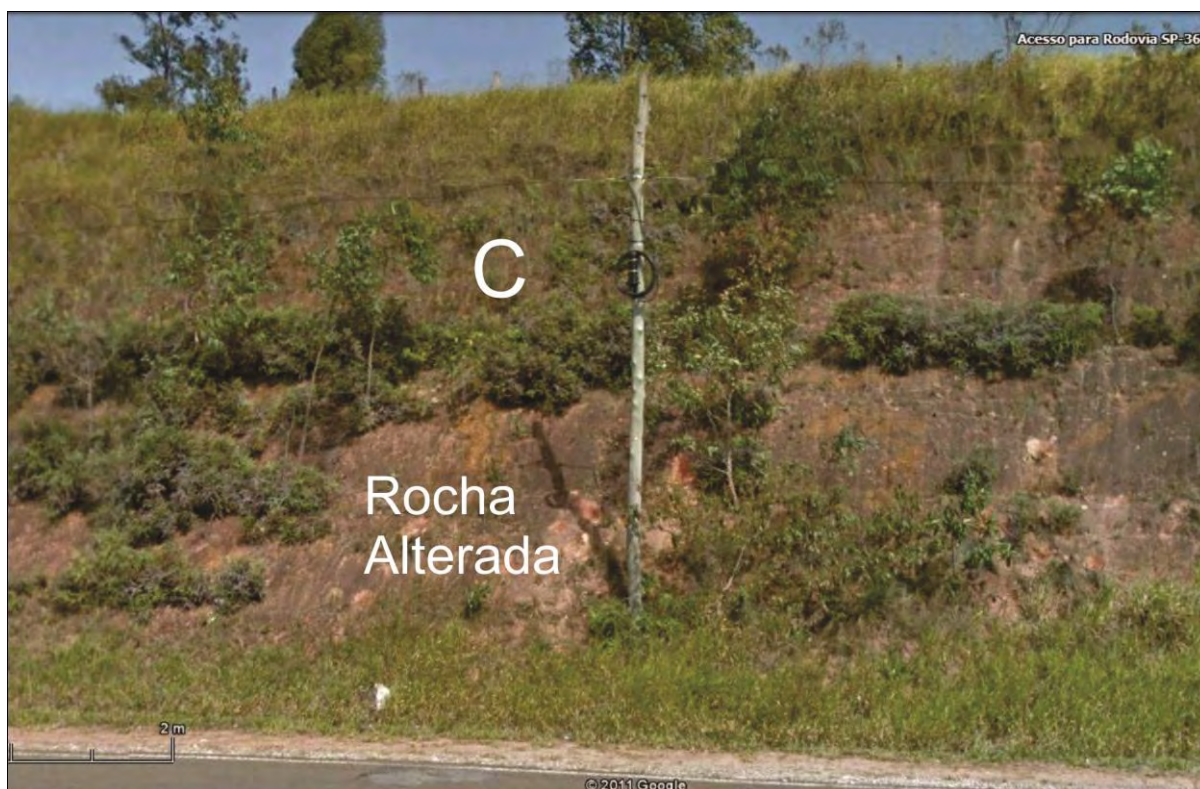
**Foto 14** - Detalhe da transição do horizonte C, solo residual, para a rocha alterada (ponto 11).

O perfil de alteração é caracterizado pela presença, bem definida, do solo de alteração e a rocha migmatítica alterada (Foto 14). Este solo de alteração é definido pelo horizonte C; ele é bem coeso, arenoso, de composição quartzo-feldspática, com espessuras que chegam a 4,0 m. Abaixo dele encontra-se a rocha alterada, com espessura que variam de 5,0 m a 10,0 m e escavabilidade de 2 a 4. Acima, o solo coluvionar argilo-arenoso, referente ao horizonte B, possui uma coloração avermelhada e é representado por uma fina espessura de 80 cm (Figura 17).
