# **Engenharia Civil e Ambiental**

**Concepção e avaliação de técnicas de revitalização de trechos de cursos  
d'água urbanos com leitos concretados**

Tese apresentada ao Programa de Pós-Graduação em Engenharia Civil e Ambiental (UNESP) como parte dos requisitos para obtenção do título de Doutora em Engenharia Civil e Ambiental.  
Área de Concentração: Geotecnia.

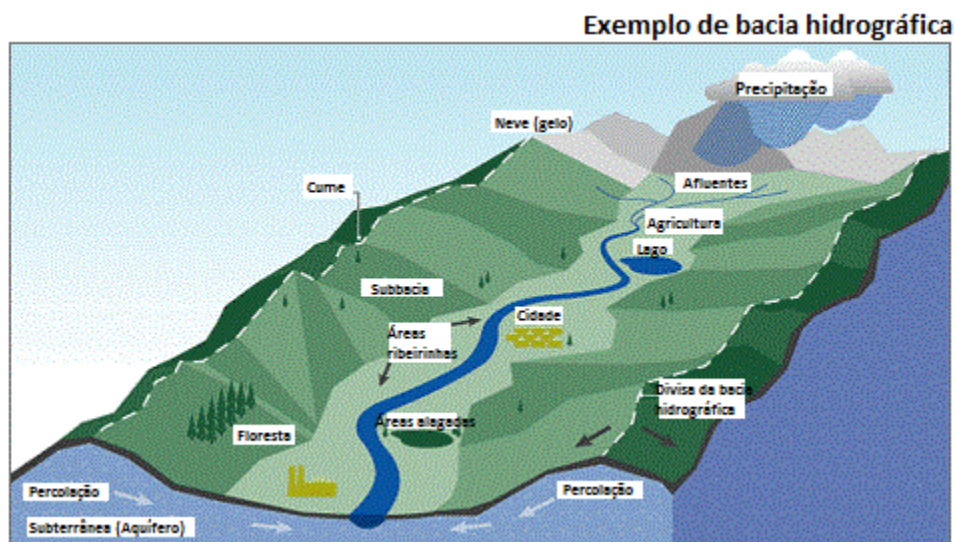
A bacia hidrográfica é utilizada como um modelo abrangente para conceituar e compreender os ecossistemas, uma vez que envolve aspectos de geologia, vegetação, clima, uso e ocupação do solo. Ela envolve ainda componentes estruturais e funcionais, processos biogeofísicos, econômicos e sociais, tornando-a então uma unidade ideal para integrar esforços com fins de pesquisa e gerenciamento (SIQUEIRA; HENRY-SILVA, 2011). A Figura 2 ilustra uma bacia hidrográfica e identifica alguns de seus componentes.

Figura 2: Esquema ilustrativo de bacia hidrográfica mostrando o divisor de água (cume), os principais cursos d'água, aspectos do relevo e da cobertura da terra. Figura traduzida pela autora (Original disponível em: <http://www.longtom.org/about-ltwc/watershed-diagram/>).

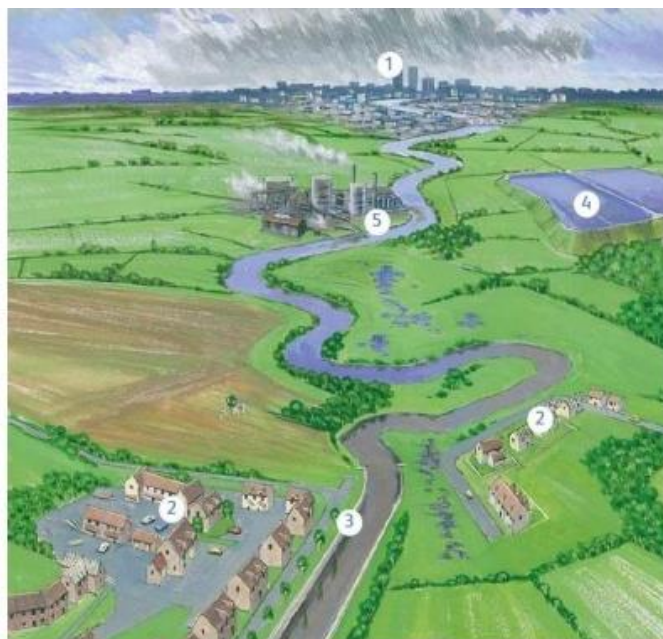
Figura 3: Relações entre a ocupação das terras e a dinâmica de um curso d'água superficial, linear e sinuoso. Para entendimento da numeração vide texto a seguir.  
Fonte: Restore (2013).

Restore (2013) mostra alguns dos problemas da urbanização, como suas transformações, enumeradas e explicadas abaixo, além das dificuldades em sua conservação (Figura 3).

1. Impermeabilização do Solo - A chuva cai em superfícies impermeabilizadas, como telhados, ruas e estradas pavimentadas, que por sua vez drenam rapidamente o fluxo de água para os rios, aumentando o escoamento superficial e os picos de descarga. Dessa forma amplificam o potencial de inundação e o carreamento de sedimentos, ocasionando o assoreamento e também possíveis danos de sobrecarga às redes de drenagem e esgotos;

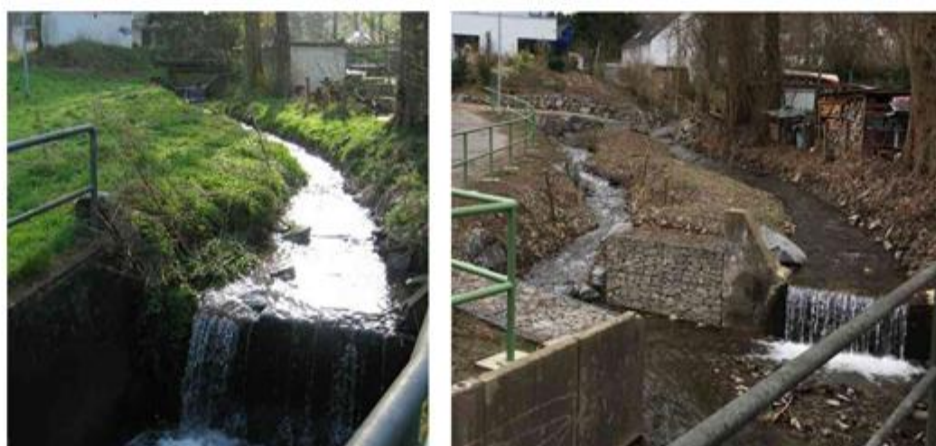
Figura 5: Restauração da continuidade do rio em uma estrutura de queda existente (esquerda), ignorando-a através de um novo curso de água (direita). Fonte: WEYAND; RULLICH, 2019.

Bioengenharia refere-se à aplicação de conceitos e métodos das ciências físicas e matemáticas, numa abordagem de engenharia, para resolver problemas na reparação e reconstrução de tecidos perdidos, danificados ou mortos (ou “não funcionais”), sendo utilizada no contexto ambiental através de materiais e polímeros biodegradáveis. (CHEUNGA et al., 2009). A Figura 5 mostra o uso da bioengenharia numa estrutura já existente, fazendo apenas uma simples modificação para melhora do curso d’água em um trecho do Rio Reno-Ruhr (WEYAND; RULLICH, 2019).

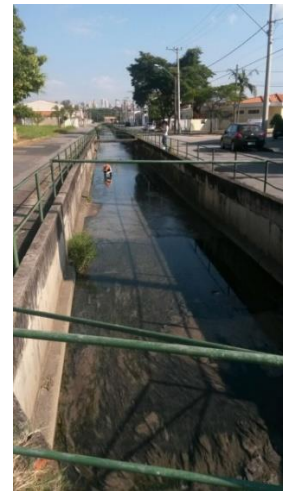
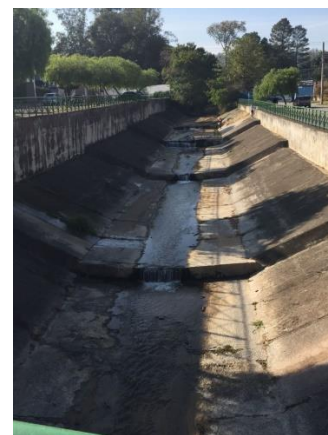
A Figura 15 mostra o mapa de cobertura da área de cada microbacia mais uma foto de cada trecho. A microbacia R2 é a que apresenta menor percentual de área urbanizada, maior porcentagem de vegetação natural remanescente e também é a única que apresenta áreas usadas para fins de mineração. Por sua vez, a microbacia R3 é a que apresenta maior porcentagem de áreas urbanizadas, sem ocorrência de áreas de solo exposto e mineração. A altíssima porcentagem de áreas urbanizadas acarreta algumas peculiaridades à qualidade da água deste córrego, conforme será visto a seguir.

Figura 15: Mapas de cobertura (colunas à esquerda) e foto de cada trecho sob investigação. De cima para baixo: trecho/microbacia: R1, R2 e R3.

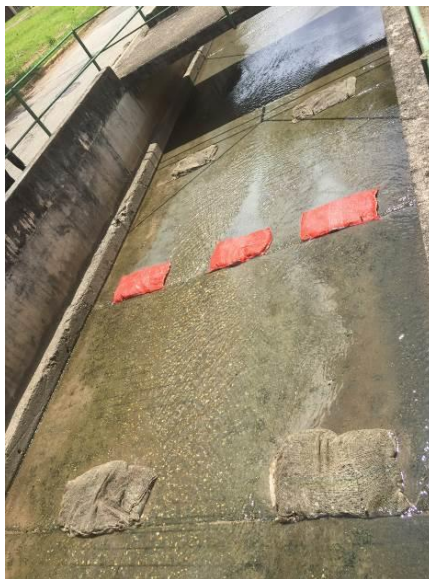
Figura 22: Intervenção realizada no R1. Sacos de juta com brita (R1).

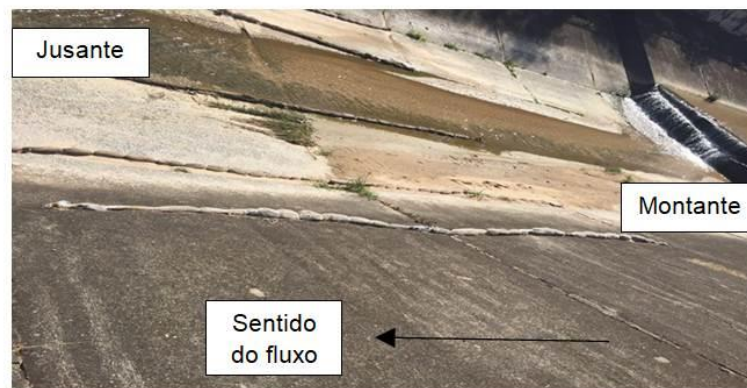
Figura 27: Intervenção realizada no córrego R2.

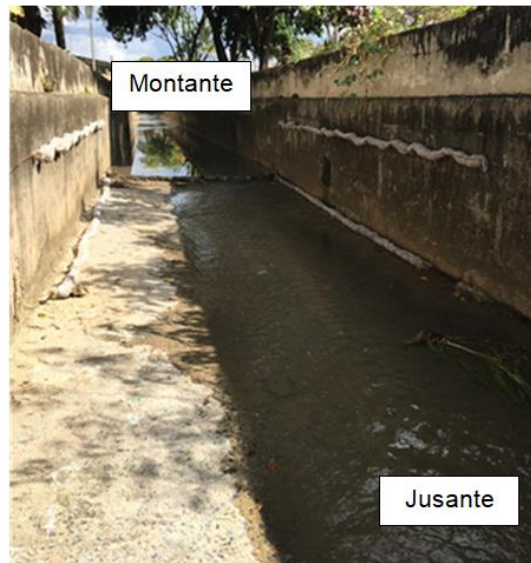
Figura 28: Intervenção realizada no córrego R3.

No rio 3 (R3) foram feitas 6 “salsichas” idênticas às utilizadas no rio 2, dispostas também paralelamente ao fluxo d’água. Seguindo o mesmo princípio do rio anterior, duas foram dispostas em contato direto com a água e as outras quatro foram fixadas na margem concretada do córrego de forma a permanecerem acima do nível da água na maioria do tempo (Figura 28).

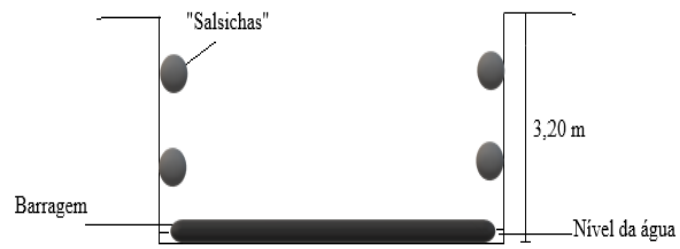
Figura 30: Corte transversal das intervenções no R3.

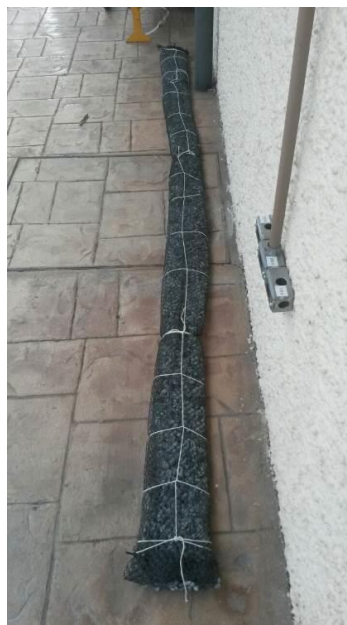
Figura 32: Composto geotécnico (mini-barragem) confeccionada e pronta para instalação.

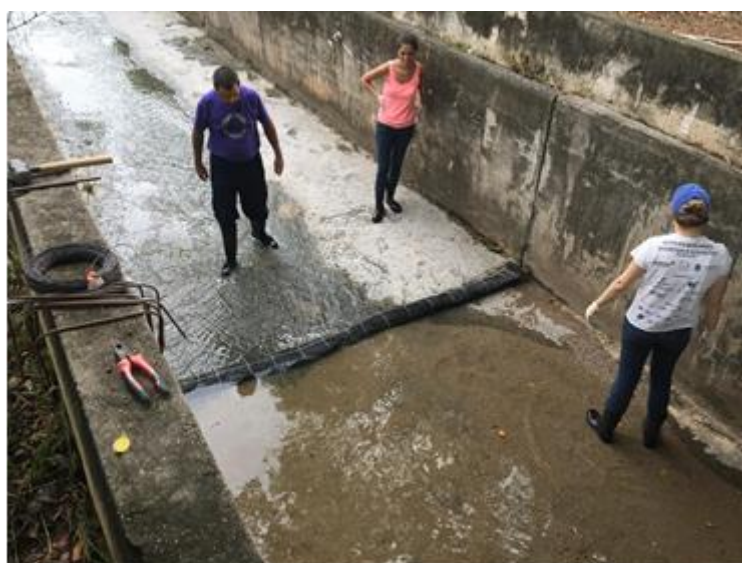
Figura 33: Detalhe da instalação da mini-barragem transversal no córrego R3. Integrantes do projeto da esquerda para a direita: Professor Alexandre, Kristiane e Gabriela.

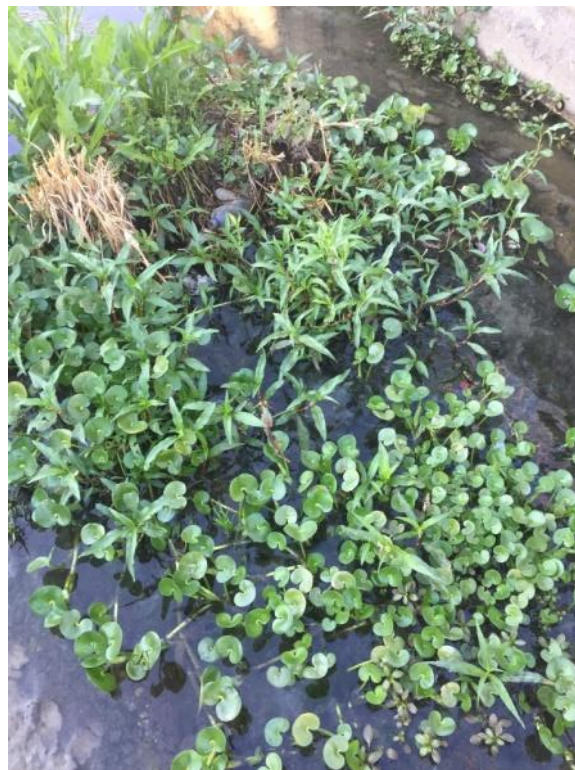
Figura 35: Crescimento de vegetação pós-intervenção no rio 1. Foto tirada pela autora em 29/09/2017.

No R1 houve um crescimento, em torno de 4 semanas, de vegetação aquática em todos os sacos de brita colocados. Durante o período de coleta, foi possível perceber que essa vegetação chegou a atingir altura próxima a 1 metro. Esse fato apresentou uma variação após grandes chuvas, quando a vegetação acabava por se tornar mais baixa, porém sem grandes perdas de quantidade de plantas. Além disso, houve um momento em que algum dos moradores da região executou a poda dessa vegetação. Mesmo assim houve um crescimento rápido logo após.

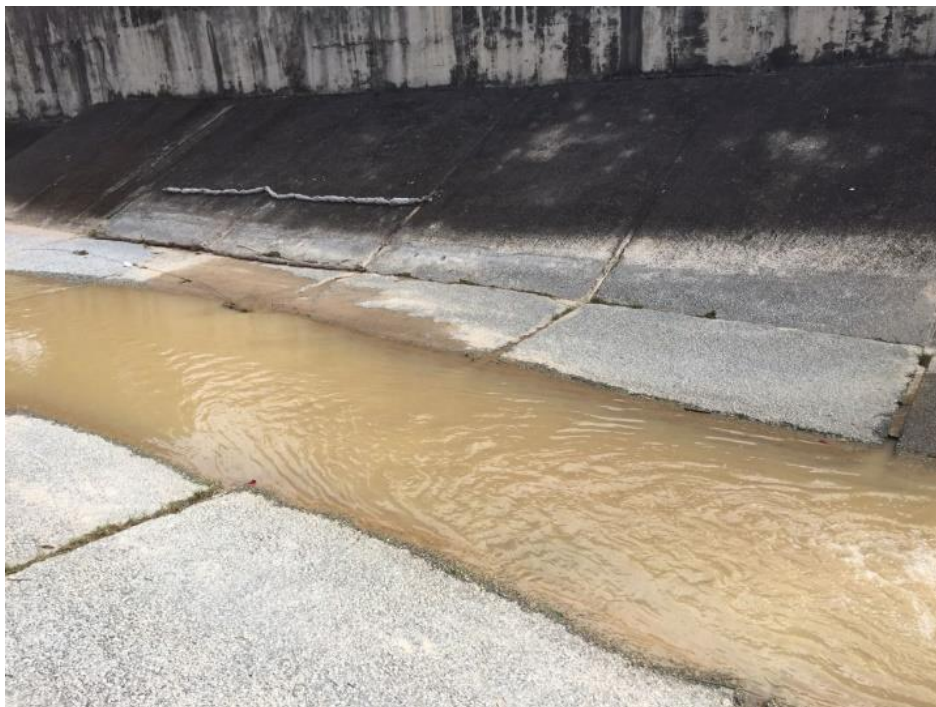
Figura 36: Pouca ou nenhuma retenção de resíduos pós-intervenção no R2. Foto tirada pela autora em 29/04/2017.

No segundo rio (R2, Figura 36), as intervenções ficaram fixas durante um curto período de duas semanas, sendo aquelas localizadas mais próximas a água as mais resistentes. Houve uma tentativa de nova fixação das salsichas, mas após uma grande chuva as que restaram foram arrastadas e levadas pelo fluxo intenso da água. Mesmo diante disso, durante o tempo em que as salsichas estavam fixadas houve uma retenção de resíduos, especialmente de galhos secos, em todas as vezes em que foram feitas coletas.

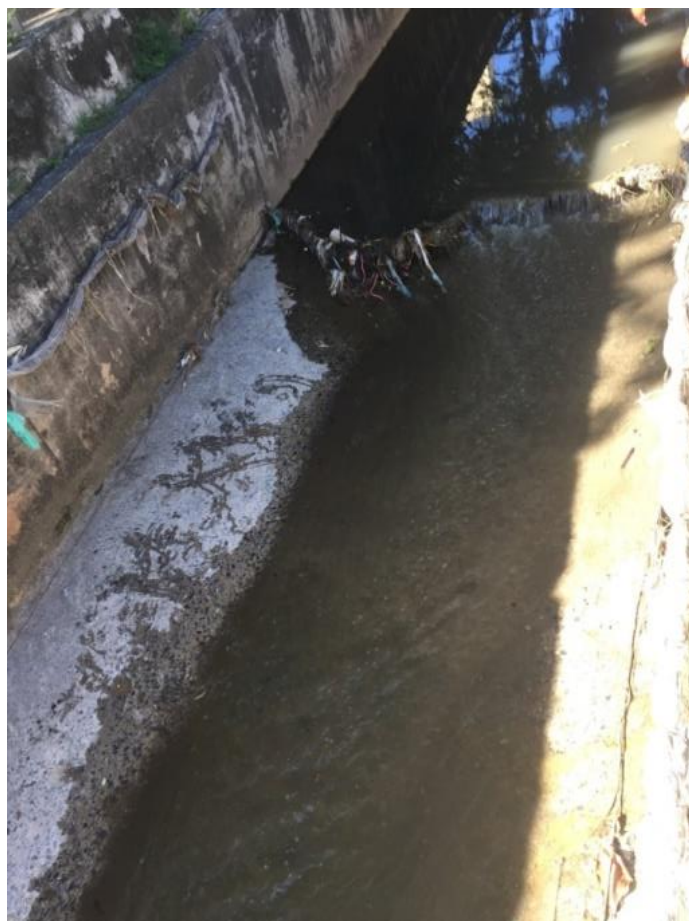
Figura 37: Retenção de sedimentos e/ou sólidos grosseiros pós-intervenção no rio 3.  
Foto tirada pela autora em 10/06/2017.

No rio 3 (R3) as intervenções localizadas paralelamente ao curso d'água permaneceram fixas por um período mais longo, quando comparado com as do R2, aproximadamente quatro meses. Porém, mais curto quando comparadas com aquelas do R1, mesmo a localizada perpendicularmente do próprio R3 (Figura 37). As primeiras conseguiram reter uma quantidade significativa de resíduos (21m<sup>3</sup>), dentre eles principalmente folhas, galhos secos e plásticos provenientes de sacolas de supermercado. Em relação à intervenção localizada perpendicularmente ao curso d'água houve retenção de resíduos sólidos, incluindo quantidade significativa de lodo, areia e sedimentos existentes no próprio rio e resíduos domésticos, além de objetos como brinquedos, móveis e eletrônicos, pontualmente.

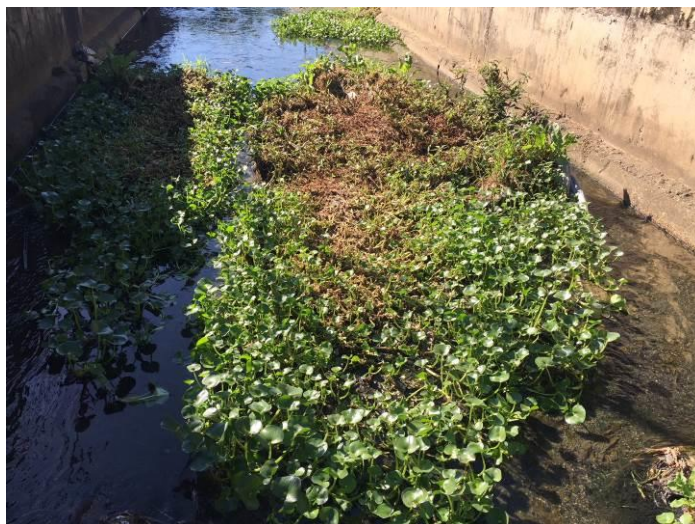
Figura 28: Intervenção R1. Foto tirada em 24/02/2018.

A Figura 38 mostra a grande quantidade de plantas que se desenvolveram no local onde foi feita a intervenção. Logo, pensando na abordagem de um local maior seria claramente perceptível os impactos positivos. Essa Figura mostra o início de um substrato similar à ideia proposta em alagados construídos (*constructed wetlands*).

Em relação à intervenção realizada no rio 1 (R1), a colocação de um número maior de sacos semelhantes aos utilizados é uma abordagem que poderá mostrar resultados com mais significância. Essa ação contribuiria para melhores resultados, pois haveria uma área maior com a intervenção e assim maiores chances de respostas rápidas e eficazes mesmo considerando que durante todo o período os sacos colocados se mantiveram presos. Essa colocação pode também reforçar a maneira pela qual estes foram fixados e aprimorá-la, evitando possíveis deslocamentos em dias de alto fluxo de água, especialmente pós-chuva.

Em relação ao tempo de vida útil das estruturas implementadas, concluiu-se que o tule é um material satisfatoriamente resistente para os propósitos desejados pela equipe de pesquisa. Mesmo em contato direto com a água, incluindo grandes e pequenas vazões, ele se manteve resistente e integro durante todo o tempo do projeto. O tule serviu apenas como suporte para as salsichas utilizadas no R2 e R3, evitando que as britas escapassem pela trama da juta.

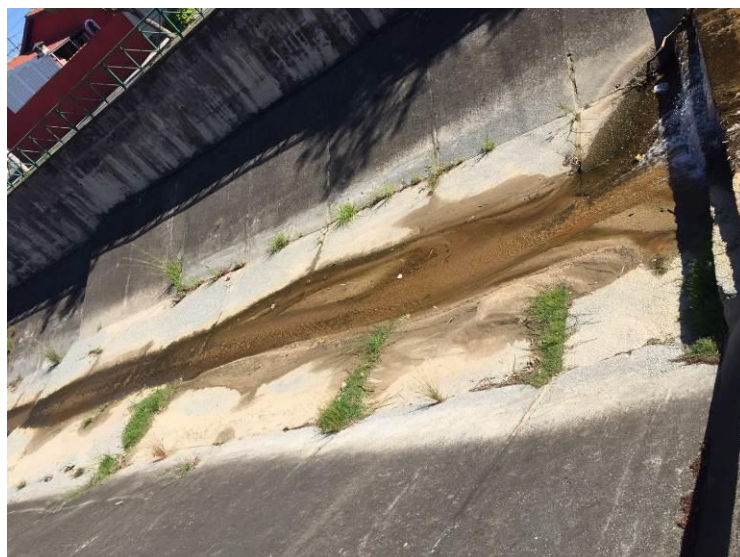
Figura 39: Intervenção R2. Foto tirada em 24/02/2018.

No caso apresentado no rio 2 (R2), as intervenções realizadas não conseguiram permanecer por todo o período de coleta de dados. Ao se analisar o porte desse rio, vê-se que comparado com dos dois outros onde foram feitas intervenções, possui um porte bem maior. Assim, conclui-se que obras de bioengenharia não são o melhor caminho para revitalização desse local, ficando uma obra civil como solução cabível para o mesmo. A Figura 39 mostra a existência de degraus ao longo de todo esse trecho estudado e essa pode ser considerada como uma possibilidade de obra a ser realizada para que aja uma maior movimentação da água e consequentemente maior oxigenação.

Além disso, esse formato em degraus evita que a velocidade da água seja muito alta e araste os sedimentos que são possíveis substratos para o desenvolvimento de plantas aquáticas.

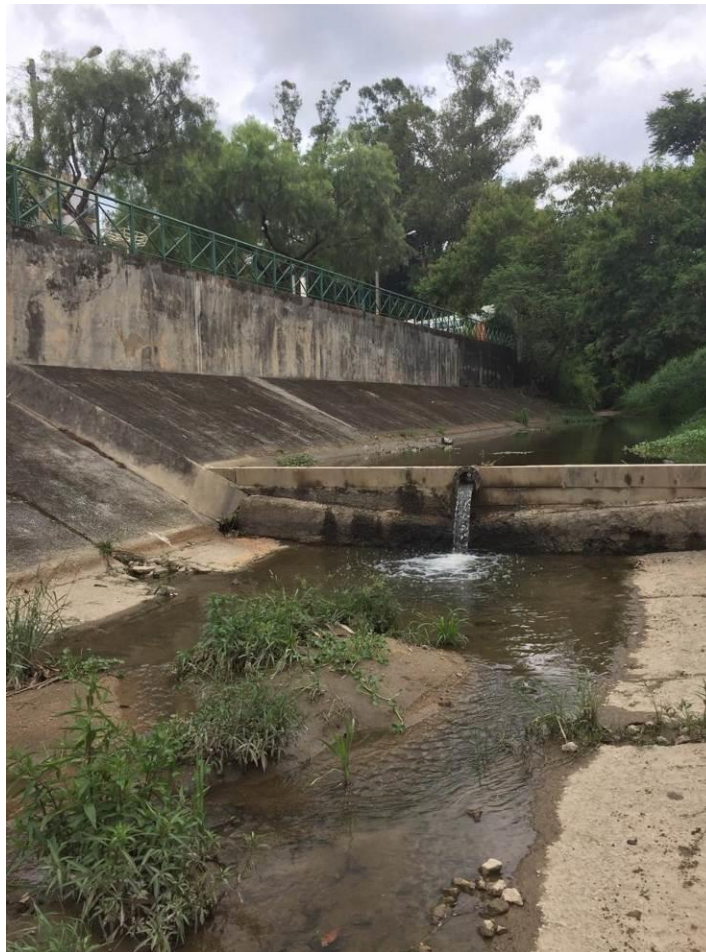
Figura 40: R2 em dezembro de 2018.

A Figura 40 foi feita em novembro de 2018 e mostra um crescimento de vegetação em alguns dos degraus. Esse fato corrobora a ideia de que esse crescimento apenas se dá quando os bancos de sedimentos se mantêm parcialmente molhados. Isto é reafirmado quando comparado a presença de vegetação no R1, onde o substrato é parcialmente molhado e a não existência de vegetação no R3, onde a barragem resultou em um acúmulo de sedimentos encharcados em todo o tempo. Nesse rio também é importante ressaltar que qualquer intervenção feita sofrerá a influência dessa variação constante da quantidade de areia ali presente.

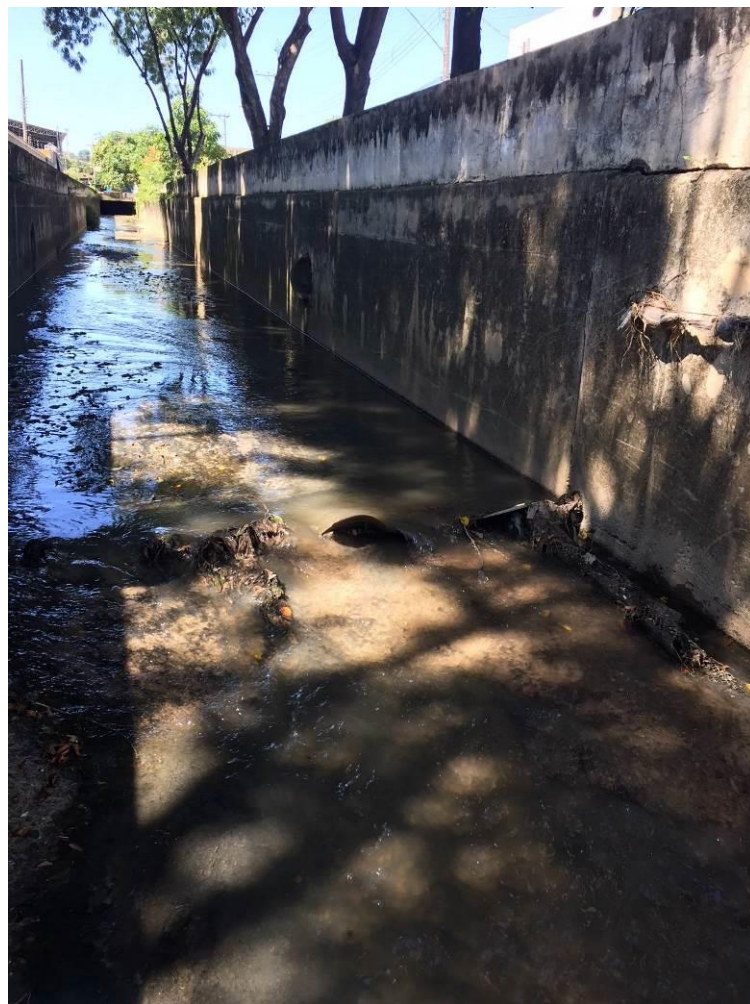
Figura 41: Intervenção R3. Foto tirada em 24/02/2018

No rio 3 (R3) o maior problema, visto claramente, foi a grande presença de esgoto doméstico (Figura 41). Como primeira ação no local, o tratamento desse esgoto, seria uma solução clara e muito eficaz, porém não foi a proposta deste trabalho fazer isso e sim trazer intervenções pontuais. Assim, a bioengenharia neste caso é uma grande aliada, considerando a possibilidade da colocação de mais uma barragem, localizada mais próxima a parte alta (montante). Aliado a isso, a colocação de degraus também

seria uma opção viável e benéfica, possivelmente influenciando a oxigenação da água de maneira física.

A presença constante de esgoto no R3 demonstra a ideia trazida por Costa et al. (2020), que apontam os efeitos negativos, tanto na população quanto no rio da ausência ou ineficiência da coleta e tratamento de efluentes sanitários sendo a poluição e as doenças os principais problemas, respectivamente.
