**VERIFICAÇÃO DA SUSCEPTIBILIDADE À CORROSÃO SOB TENSÃO DE UM AÇO  
API 5DP GRAU S UTILIZADO COMO *DRILL PIPE* EM ENSAIO DE BAIXA TAXA DE  
DEFORMAÇÃO**

Trabalho de Graduação apresentado ao Conselho de Curso de Graduação em Engenharia de Materiais da Faculdade de Engenharia do Campus de Guaratinguetá, Universidade Estadual Paulista, como parte dos requisitos para obtenção do diploma de Graduação em Engenharia de Materiais.

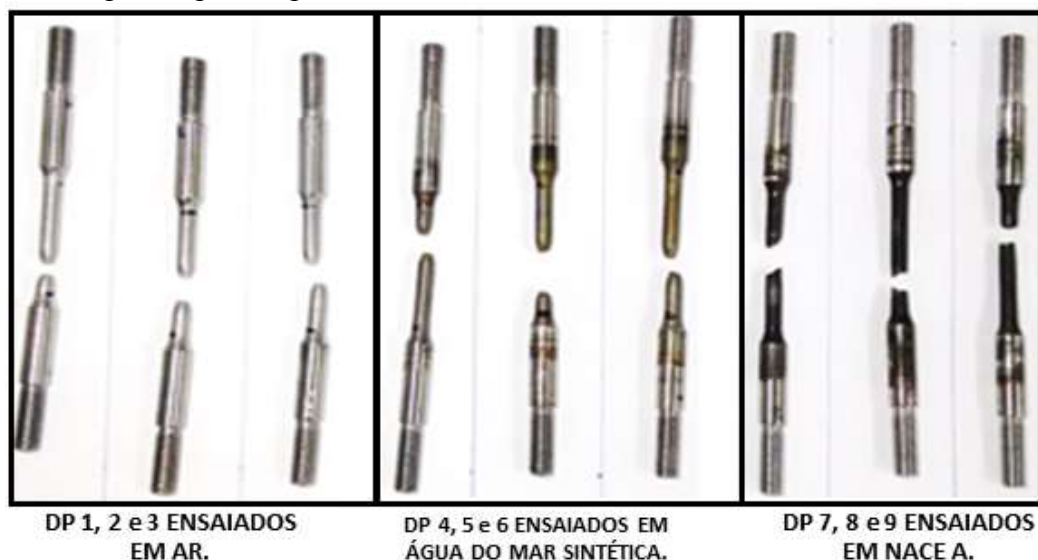
Figura 9 - Corpos de prova após ensaio.

Para fim de comparação, os resultados obtidos durante o ensaio estão na Tabela 5 e as imagens dos corpos de prova após a fratura estão na Figura 9.

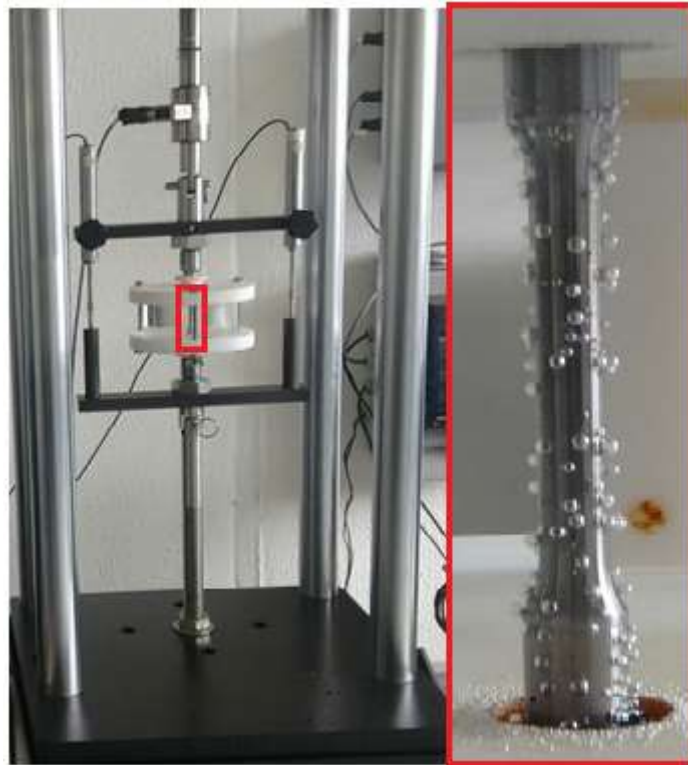
Figura 19 - Formação de bolhas na superfície do corpo de prova durante o ensaio BTB em solução NACE A.

Durante o ensaio em solução NACE A, a presença de bolhas na superfície dos corpos foi notada, como pode ser observado na Figura 19, esse fato não ocorreu durante os outros ensaios.

A presença dessas bolhas relatadas pode ser indicio da presença de hidrogênio o qual pode ter ajudado na fragilização do material e na ocorrência da corrosão sob tensão. As fractografias dos três corpos de prova ensaiados em NACE A são apresentadas nas Figuras 20, 21 e 22.

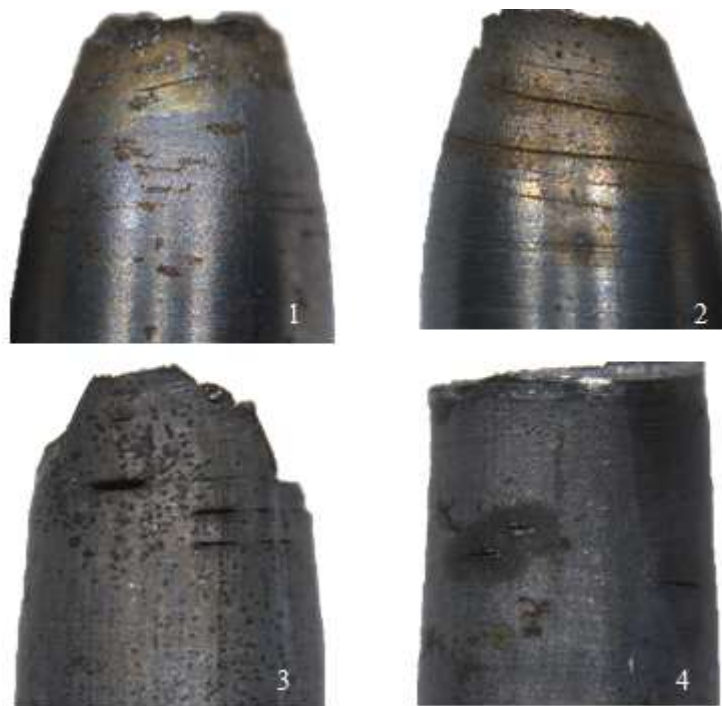
Figura 23 - Múltiplas trincas, 1 e 2 ensaiados em água do mar sintética e 3 e 4 ensaiados em solução NACE A.

Ao observar as regiões das fraturas observa-se a nucleação múltipla de trincas que após atingirem o valor crítico rompem o corpo de prova. Ao investigar a superfície dos corpos de prova ensaiados foi possível identificar esse fenômeno nos corpos de prova ensaiados em solução de água do mar sintética e NACE A, como pode ser observado na Figura 23.

Pela Figura 23 nota-se que as trincas têm origem em risco de usinagem nas amostras ensaiadas em água do mar sintética e em pontos de corrosão nas amostras ensaiadas em solução NACE A. A nucleação de múltiplas trincas gera uma superfície irregular de fratura e impossibilita a determinação do sentido da propagação estável da trinca, sendo necessário realizar novos ensaios com corpos de prova entalhados para verificar a forma com que o entalhe influencia nos resultados do ensaio.

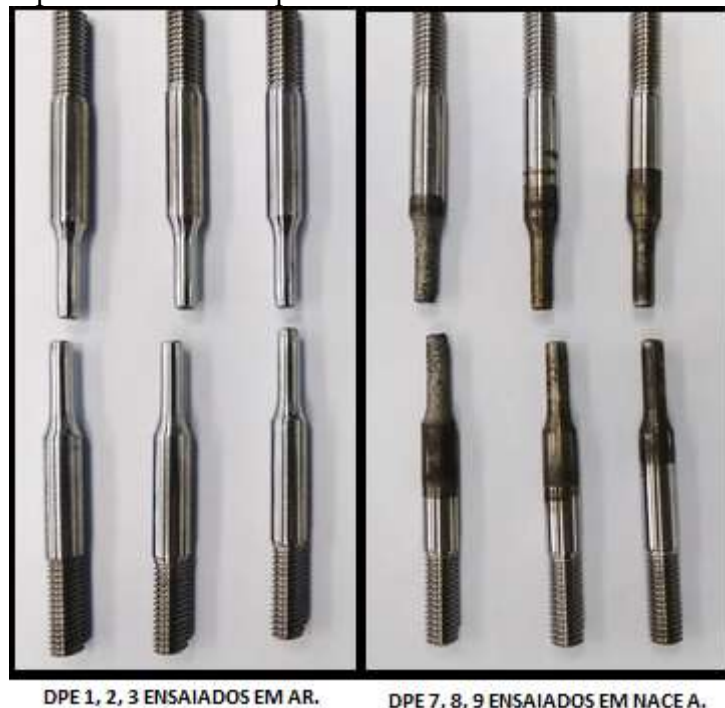
Figura 24 - Corpos de prova entalhados após ensaio.

O ensaio foi realizado apenas em meio de controle (ar) e em solução NACE A, como forma de verificar a influencia do entalhe no ensaio de tração a baixa taxa de deformação. A Figura 24 representa os corpos de prova após o ensaio.

Pela Figura 24 observa-se que os corpos de prova ensaiados em ar não apresentaram mudança na coloração superficial. Já os ensaiados em solução NACE A apresentaram alteração na coloração superficial. A mudança na coloração superficial dos corpos de prova, como discutido anteriormente, indica que o ambiente interage com o material, o que incita a corrosão. O fato é observado desde o início do ensaio quando aparecem pontos localizados de corrosão no corpo de prova e bolhas, como visto na Figura 25, o que pode ser um indício de fragilização do material.

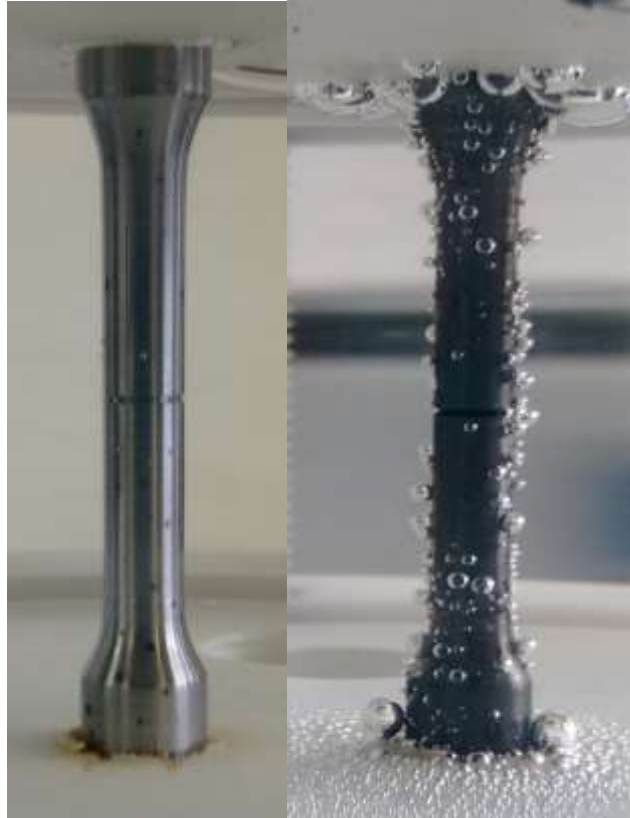
Figura 25 - Pontos de corrosão e bolhas na superfície do corpo de prova ensaiado em solução NACE A.

Como já citado, no ensaio em solução NACE A observou-se a presença de bolhas na superfície dos corpos de prova (Figura 25), fato não observado na outra condição ensaiada. As bolhas observadas, muito provavelmente são de hidrogênio, e portanto atuaram na fragilização do material e na ocorrência da corrosão sob tensão. As fractografias dos três corpos de prova ensaiados em solução NACE A são apresentadas nas Figuras 31, 32 e 33:
