**Implicações Clínicas Relacionadas à
Reabsorção Cervical Externa: relato de
caso clínico**

Trabalho de Conclusão de Curso
como parte dos requisitos para a
obtenção do título de Graduação
em Odontologia da Faculdade de
Odontologia de Araçatuba,
Universidade Estadual Paulista
“Júlio de Mesquita Filho”.

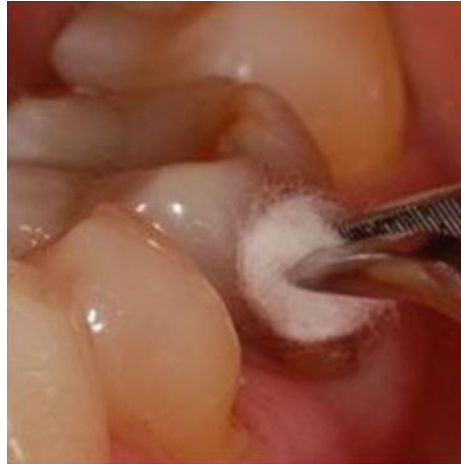
Figura 2. Teste de vitalidade pulpar.

A fim de verificar a possível ligação da reabsorção com o canal radicular, foi realizado teste de vitalidade pulpar com gelo seco (Endo-Frost, Roeko-Wilcos do Brasil Ind. e Com. Ltda, Rio de Janeiro, RJ) (Figura 2), no qual o dente respondeu de forma negativa. Devido à ausência de lesão no periápice, localização cervical da

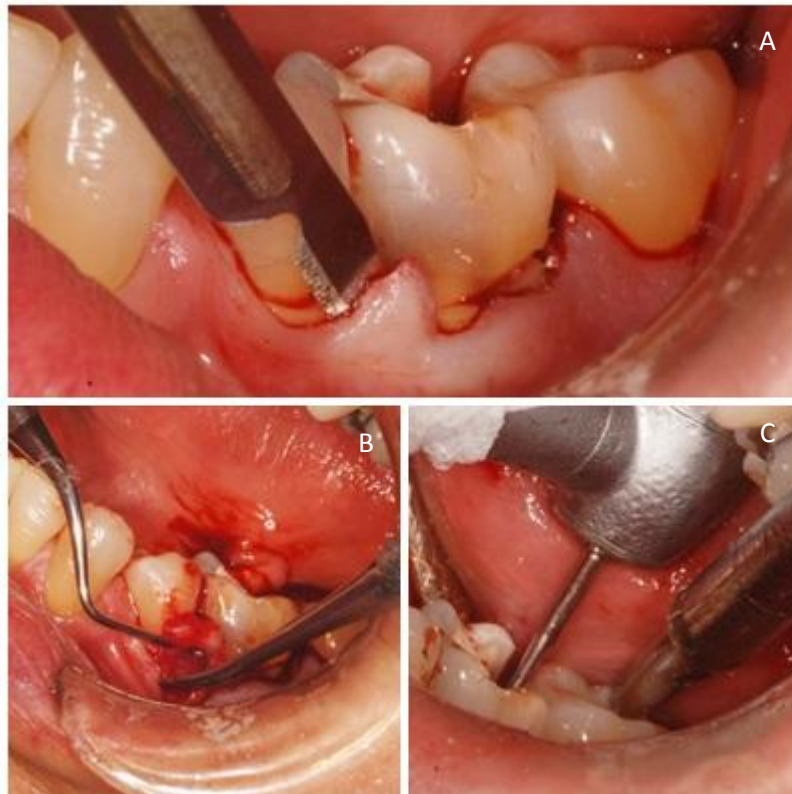
Figura 4. Cirurgia Periodontal – procedimentos iniciais. A: Incisão inicial por vestibular; B: Remoção do tecido de granulação; C: Regularização das margens da área de reabsorção.

Na mesma sessão, realizou-se a intervenção cirúrgica periodontal por meio da técnica de retalho dividido. Com lâmina de bisturi nº15C, foi feita a incisão intrasulcular gengival nas faces vestibular (Figura 4A) e lingual, respectivamente, envolvendo desde a porção mesial do dente 35 até a distal do dente 37. A partir do rebatimento do retalho, fez-se a exposição e remoção de todo o tecido de granulação que recobria a cavidade (Figura 4B). Foi realizada osteotomia na região distal do dente 36 para delimitação do defeito da reabsorção e reestabelecimento das distâncias biológicas (Figura 4C).
