UNIVERSIDADE ESTADUAL PAULISTA
Instituto de Geociências e Ciências Exatas
Câmpus de Rio Claro

Caracterização do grau de impermeabilização relativa das vertentes de
uma bacia hidrográfica urbanizada: o exemplo do Córrego da Servidão –
Rio Claro (SP)

Trabalho de Graduação apresentado ao
Instituto de Geociências e Ciências Exatas -
Câmpus de Rio Claro, da Universidade
Estadual Paulista Júlio de Mesquita Filho, para
obtenção do grau de Bacharel em Geografia.

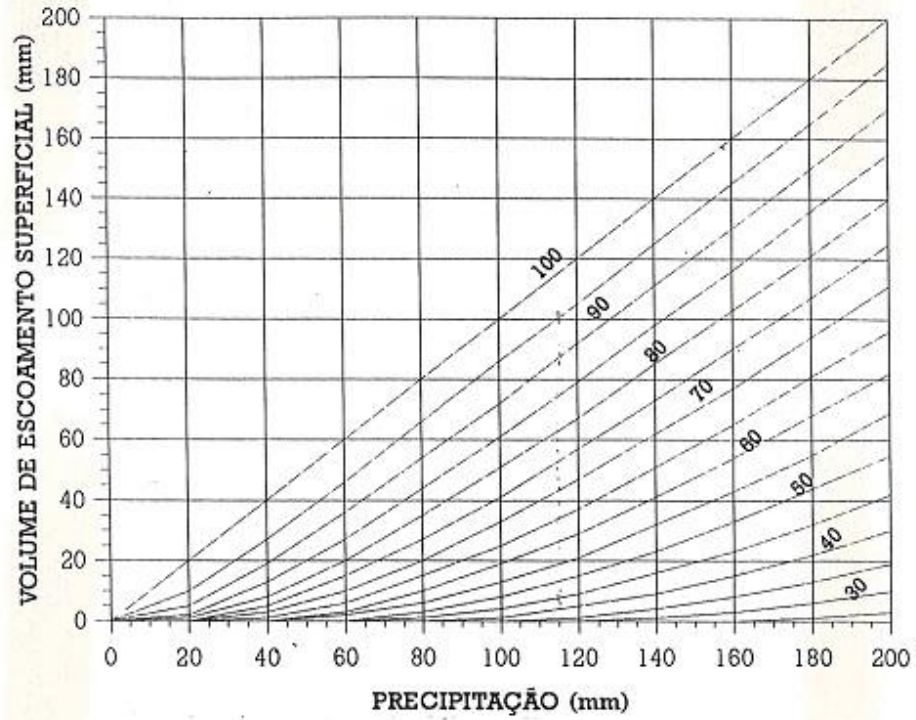
Figura 4: Ábaco para estimativa do escoamento superficial de acordo com o método da Curva-Número do S.C.S./USDA.

A determinação do escoamento superficial foi realizada com o auxílio do ábaco proposto pelo método de CN (figura 4). A média de precipitação foi associada a um valor de CN, apontando assim, para um valor de escoamento superficial e sendo obtidos os valores de CN para todas as classes de tipo de uso e cobertura.

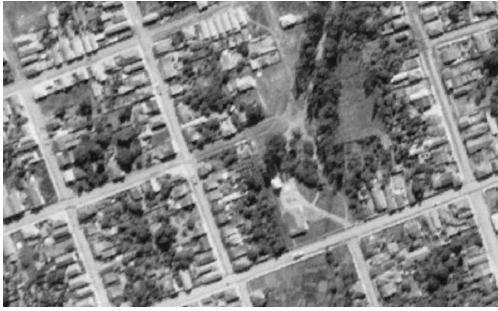
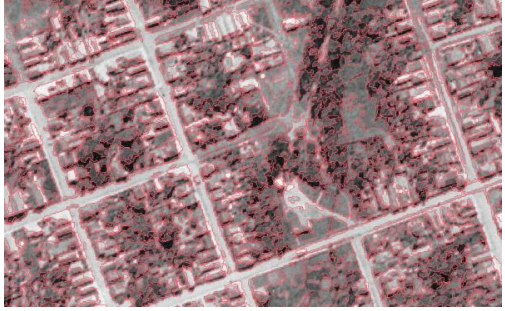
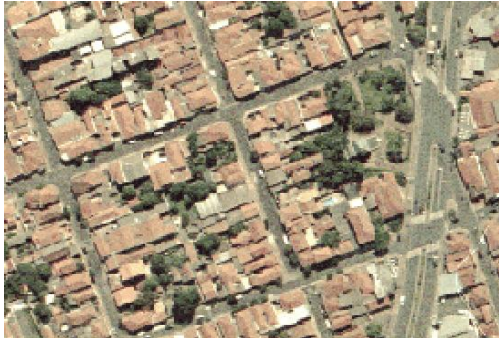
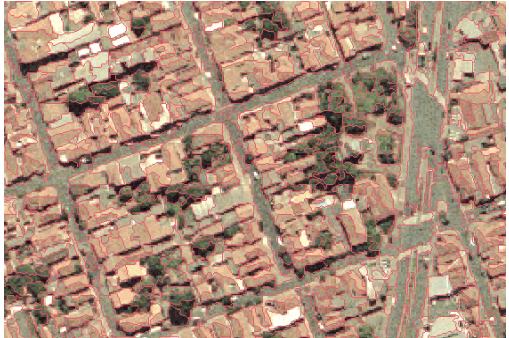
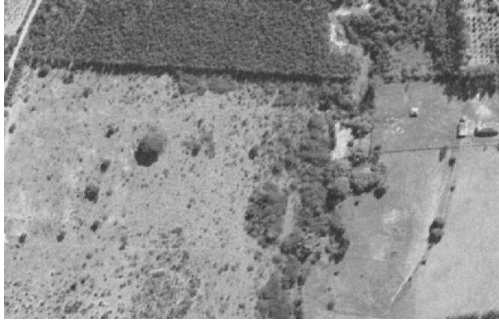
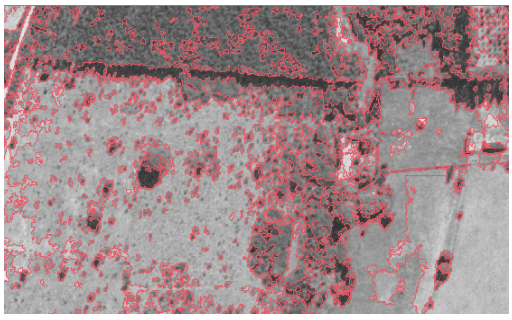
Quadro 3: Segmentação das imagens para classificação temática

Com relação ao procedimento de segmentação, que após a realização de vários testes, verificou-se que a segmentação que melhor separou os alvos temáticos urbanos de interesse, foi àquela resultante da aplicação dos valores 30 e 15 respectivamente para área e similaridade de pixels. Para a área que corresponde a porção rural da bacia hidrográfica, foram selecionados os valores de 30 para a área de pixel, e 12 para a similaridade. Os resultados desta segmentação estão apresentados no quadro 3.

Ano	Porção da área imageada	Aplicação da Segmentação
	Urbana	Área: 30; Similaridade: 15
1958

Observou-se que no cenário referente a 1958, as áreas com solo exposto apresentaram níveis de cinza muito semelhantes aos telhados de algumas edificações, por isso, em alguns

polígonos essa distinção teve que ser realizada manualmente. Outro erro determinado pela segmentação está relacionado à questão da sombra. Foi constatado que alguns polígonos gerados pertencentes à classe de vegetação arbórea, por exemplo, apresentavam uma área muito maior do que o objeto representado. Desta forma, em determinadas situações, os polígonos relativos à cobertura vegetal arbórea tiveram incorporadas as sombras associadas. A ocorrência de sombra também foi evidenciada nos polígonos que representavam a classe de áreas com edificações com mais de um pavimento.

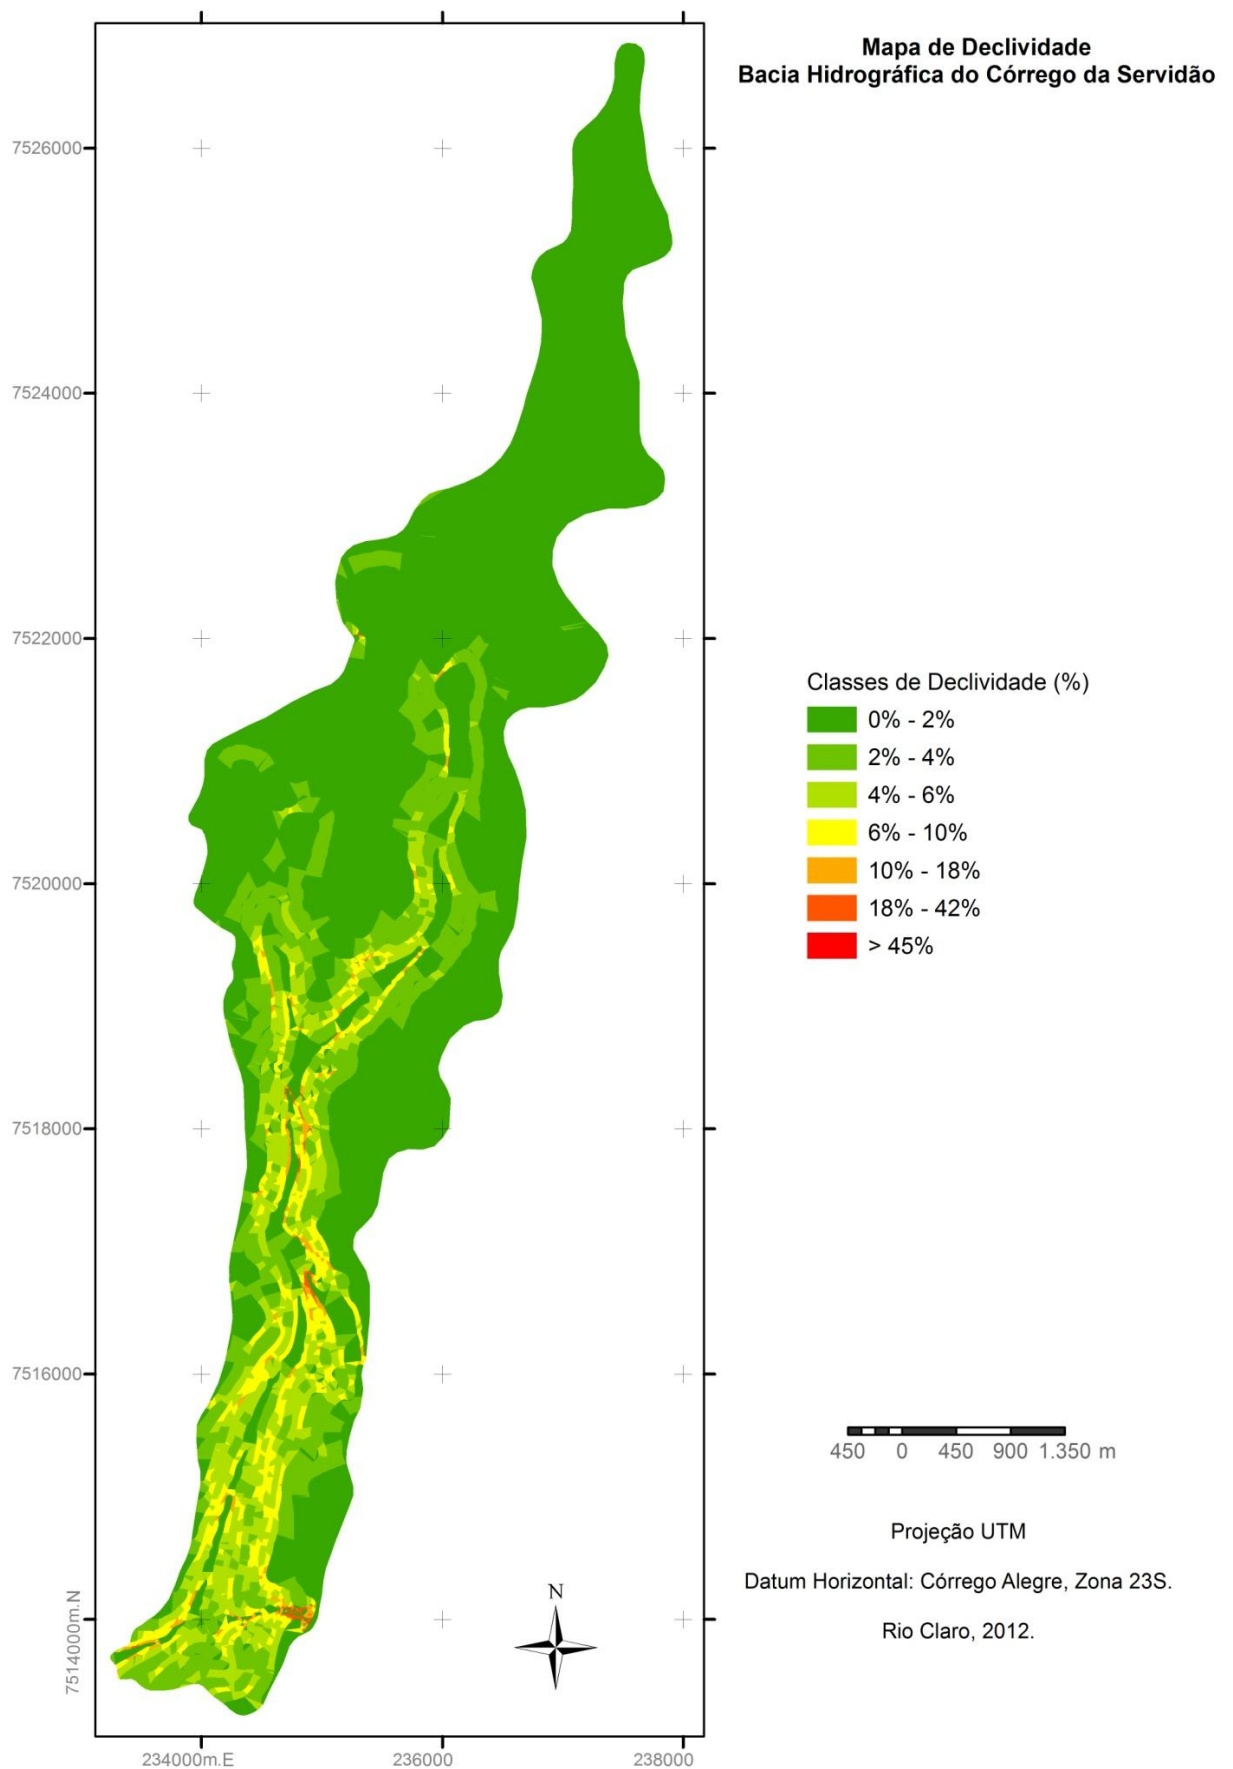
Figura 11: Mapa de Declividade da Bacia Hidrográfica do Córrego da Servidão.

elevadas (interflúvios). Embora os níveis de declividade apresentados pela bacia hidrográfica sejam considerados baixos (Figura 11), já que a maior parte da bacia possui níveis menores que 10%, esta condição provoca, sobretudo em dias de chuva concentrada, um aumento progressivo e muito acelerado de escoamento superficial. Em decorrência, a velocidade com que a água chega ao leito da drenagem diminui, ao passo que o nível acumulado aumenta rapidamente, acarretando no extravasamento da água para áreas próximas, sendo estas ocupadas por construções urbanas e uma importante via de circulação da cidade, a Avenida Visconde de Rio Claro. Vale destacar, que as obras de engenharia de retificação e canalização implantadas ao longo da drenagem, promoveram modificações na velocidade de vazão das águas dentro do seu leito, uma vez que no baixo percurso há uma quebra de velocidade da água, sendo este um ponto de alagamento constante.
