**ESTUDO DA INFLUÊNCIA DA CICLAGEM MECÂNICA SOBRE A  
RESISTÊNCIA DE UNIÃO AO CISALHAMENTO ENTRE UMA  
CERÂMICA DE RECOBRIMENTO ESTÉTICO E DUAS CERÂMICAS  
INFILTRADAS POR VIDRO**

**Dissertação apresentada à Faculdade de Odontologia de São José dos Campos, Universidade Estadual Paulista, como parte dos requisitos para obtenção do título de MESTRE, pelo Programa de Pós-Graduação em ODONTOLOGIA RESTAURADORA, Especialidade Prótese Dentária.**

**São José dos Campos**

**2006**

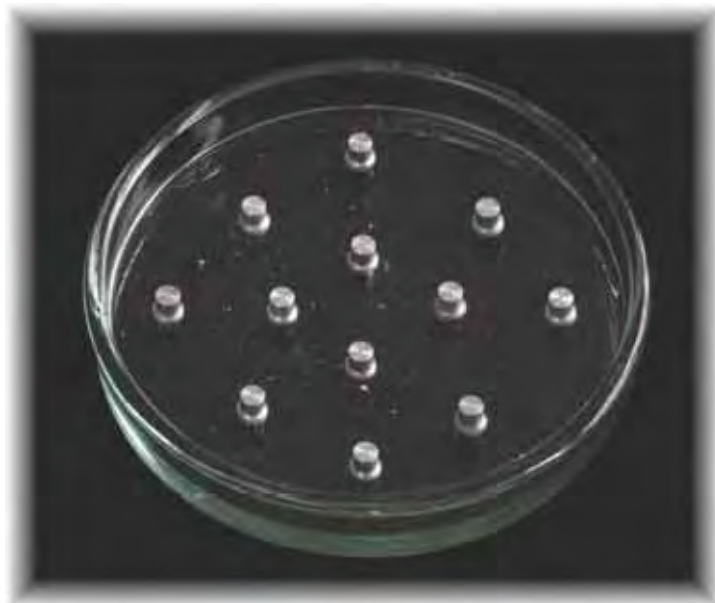
FIGURA 2 - Estruturas metálicas fixadas na placa de Petri com adesivo cianoacrilato.

Essas estruturas metálicas foram fixadas por sua base maior em uma placa de Petri, com adesivo cianoacrilato, Super Bonder Gel (Loctite-Henkel Ltda., Brasil) (Figura 2).

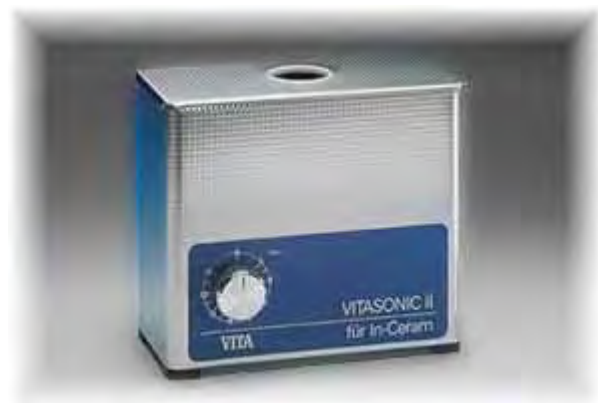
FIGURA 4 - Ultra-som (Vitasonic II – Vita) para homogeneização da mistura.

acrécimo de todo pó, a mistura permaneceu por 7 minutos no aparelho de ultra-som para promover completa homogeneização do material.

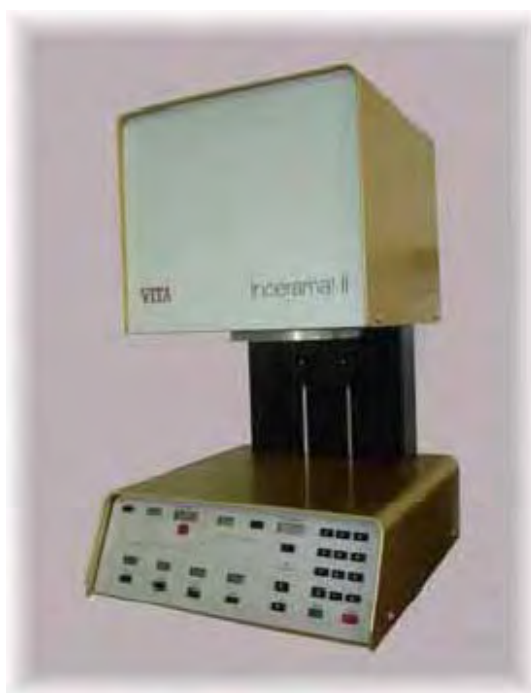
FIGURA 6 - Forno Inceramat 2 (Vita Zahnfabrick, Alemanha)

A barbotina, nome dado à suspensão de óxido de alumina, foi aplicada com auxílio de um pincel, na matriz de silicone (Figura 5A). Aguardou-se 24 horas em temperatura ambiente para que ocorresse a secagem da barbotina, permitindo a remoção das bases dos corpos-de-prova da matriz de silicone (Figura 5B), as quais foram levadas ao forno Inceramat 2 (Vita Zahnfabrick, Alemanha) (Figura 6), para sinterização, seguindo o ciclo preconizado pelo fabricante conforme o Quadro 1.

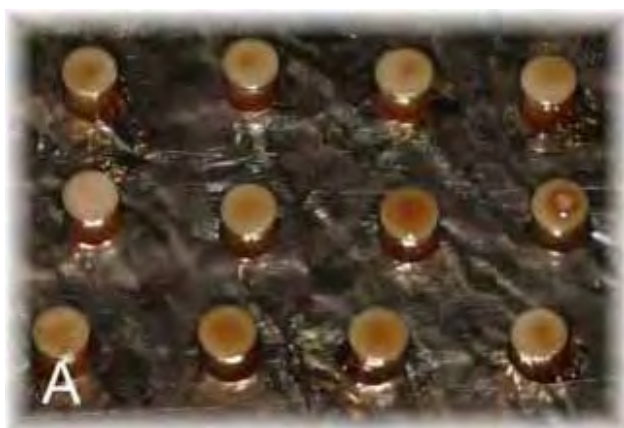
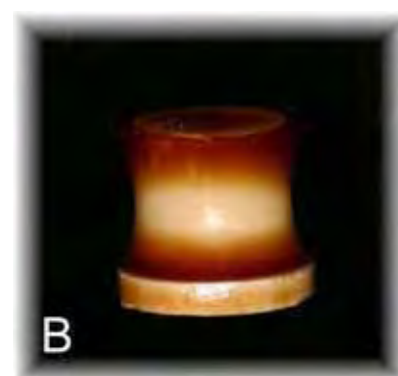
FIGURA 8 - Infiltração do vidro: a) bases dos CP após a infiltração de vidro sobre a lâmina de platina; b) detalhe de uma base com vidro em excesso.

No forno Inceramat 2 (Vita Zahnfabrick, Alemanha), foram realizados os ciclos de infiltração do vidro, sendo que In-Ceram Alumina e Zircônia possuem ciclos diferentes (Quadros 4 e 5) (Figura 8 A e B).

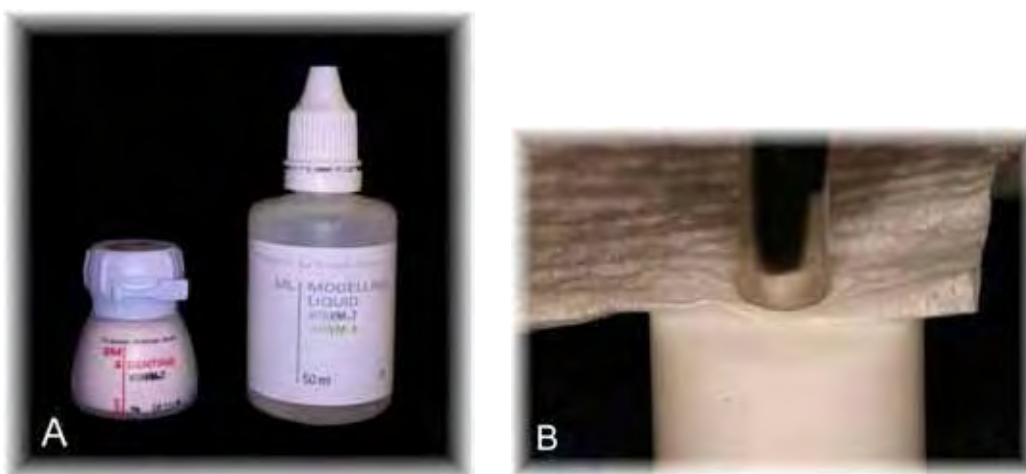
FIGURA 11 - Aplicação do revestimento estético: a) cerâmica de recobrimento estético (VITA VM7); b) eliminação da umidade da cerâmica.

O pó e o líquido de modelagem da cerâmica (Figura 11 A) foram misturados com uma espátula metálica, apropriada para o manuseio da cerâmica, até se obter uma massa de consistência cremosa. A aplicação do material foi realizada utilizando uma vibração suave, sendo que o excesso de umidade foi eliminado com um papel absorvente (Figura 11 B). A sinterização da cerâmica foi realizada no forno Vacumat (Vita Zahnfabrick-Alemanha) (Figura 12), de acordo com o ciclo indicado pelo fabricante (Quadro 6).

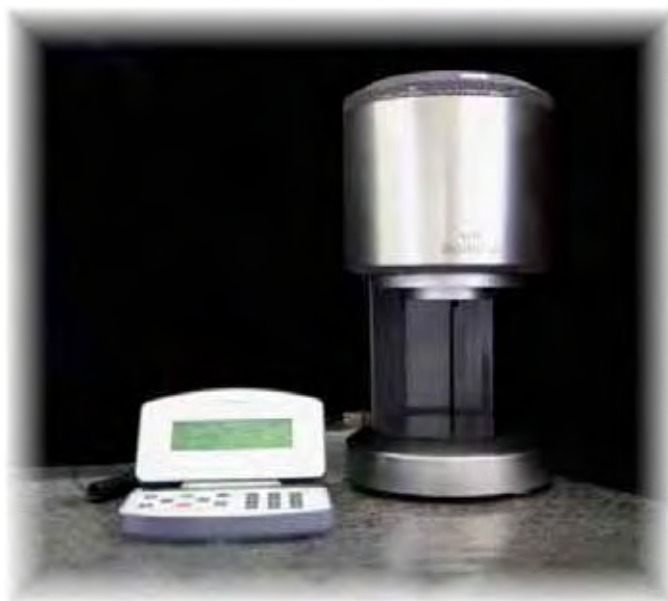
FIGURA 12 - Forno Vacumat (Vita Zahnfabrick-Alemanha).

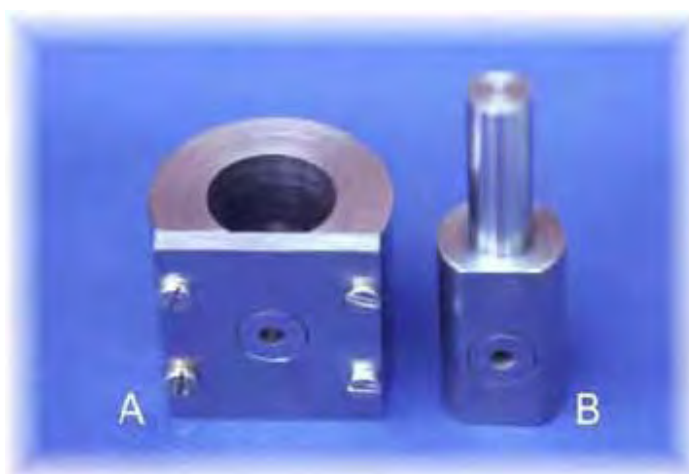
FIGURA 16 - Dispositivo de cisalhamento: a) parte externa; b) parte interna.

Para a realização do ensaio mecânico foi utilizado o dispositivo para cisalhamento desenvolvido por Itinoche<sup>26</sup> (1999), o mesmo adapta-se a uma máquina de ensaio universal (modelo DL-1000, EMIC – Equipamentos e Sistemas Ltda., São José dos Pinhais –PR - Brasil) com célula de carga de 500kg e velocidade de 0,5mm/min. Dispositivo mecânico cilíndrico com secção retangular composto por duas partes independentes: a) externa (Figura 16 A); b) interna (Figura 16 B) que atuou como êmbolo. Ambas apresentam orifícios de 4,0 mm de diâmetro em diferentes níveis entre si e permitiram a introdução dos corpos-de-prova simultaneamente entre as duas peças, de forma que a porção da cerâmica de infra-estrutura permaneceu alojada no interior da peça A, enquanto o corpo da cerâmica de revestimento ficou contido na peça B.

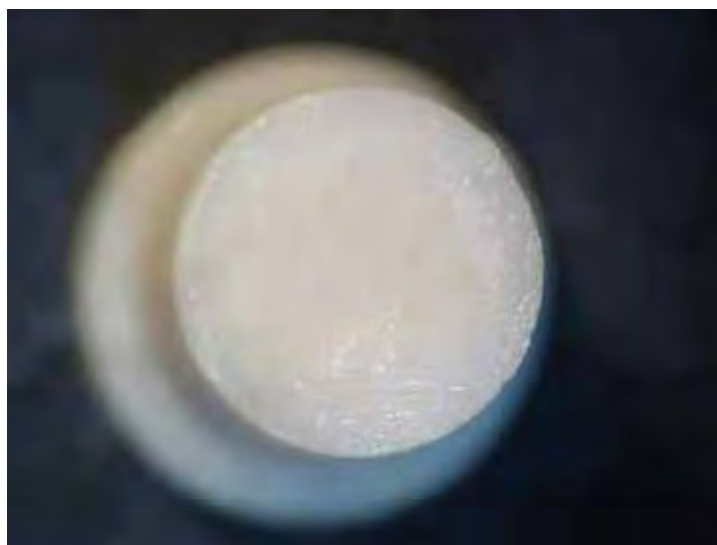
FIGURA 22 - Superfície de fratura de uma base em In-Ceram Alumina.

FIGURA 23 - Superfície de fratura de uma base em In-Ceram Alumina, submetida à ciclagem mecânica.

FIGURA 24 - Superfície de fratura de uma base em In-Ceram Zirconia.

FIGURA 25 - Superfície de fratura de uma base em In-Ceram Zircônia, submetida à ciclagem mecânica.

Já nas Figuras 22, 24 e 25 é possível visualizar a cerâmica de recobrimento estético (VITA VM7) aderida à superfície da base de cerâmica de infra-estrutura.

As Figuras 24 e 25 mostram comportamento de fratura do In-Ceram Zircônia semelhante ao In-Ceram Alumina (Figuras 22 e 23), sendo que a ciclagem mecânica não alterou o padrão de fratura para ambos os grupos.
