**REVEGETAÇÃO DE ÁREAS DEGRADADAS POR MINERAÇÃO NA FLORESTA  
NACIONAL DO JAMARI E SUA RELAÇÃO COM A QUALIDADE DAS ÁGUAS  
SUPERFICIAIS**

Tese apresentada como requisito para a obtenção do título de Doutora em Ciências Ambientais da Universidade Estadual Paulista “Júlio de Mesquita Filho” na área de concentração Diagnóstico, Tratamento e Recuperação Ambiental.

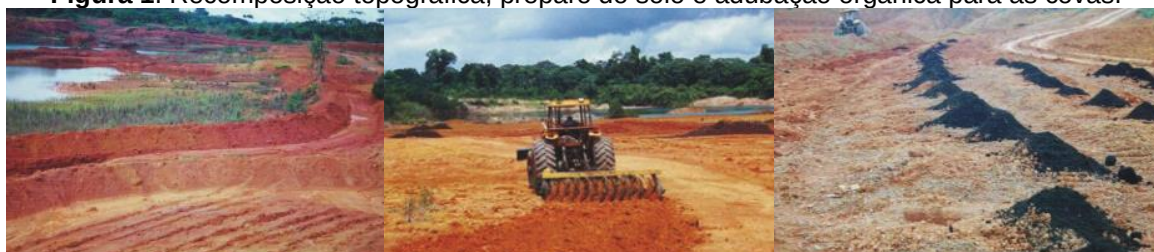
**Figura 1.** Recomposição topográfica, preparo do solo e adubação orgânica para as covas.

As ações corretivas permitiram que houvesse o desenvolvimento de leguminosas nas áreas. O plantio desse grupo vegetativo foi fundamental para o auxílio à recuperação do solo, uma vez que suas raízes formam um ambiente propício ao desenvolvimento de bactérias fixadoras de nitrogênio. Este grupo de bactérias atua em conjunto com a estrutura vegetal; estruturas vegetais absorvem o nitrogênio atmosférico, o convertem e disponibilizam ao solo. Esse processo se faz fundamental pois a vegetação nativa a ser plantada logo após esta etapa demanda de uma disponibilidade de nutrientes (em especial o nitrogênio) maior do que o solo tinha para o oferecer antes. De acordo com Yada et al. (2015) as espécies de leguminosas utilizadas foram *Crotalaria juncea* (crotalária), *Canavalia ensiformis* (feijão-de-porco), *Cajanus cajan* (feijão-guandu) e *Mucuna aterrima* (mucuna-preta).

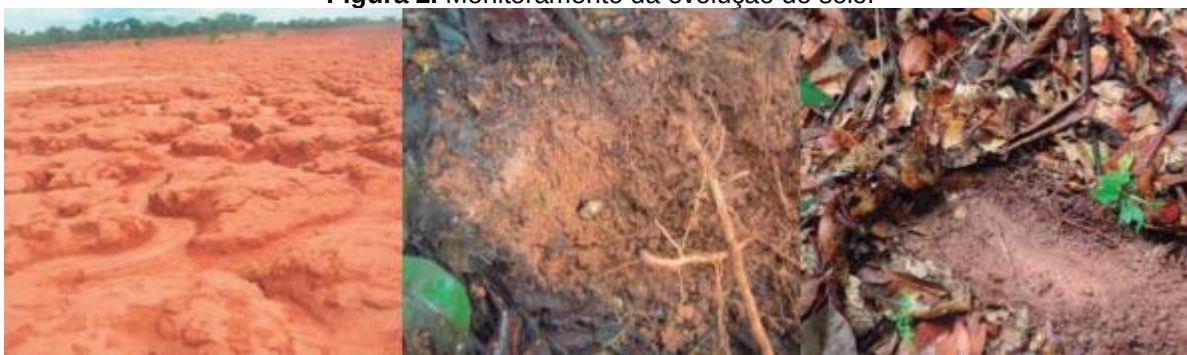
**Figura 2.** Monitoramento da evolução do solo.

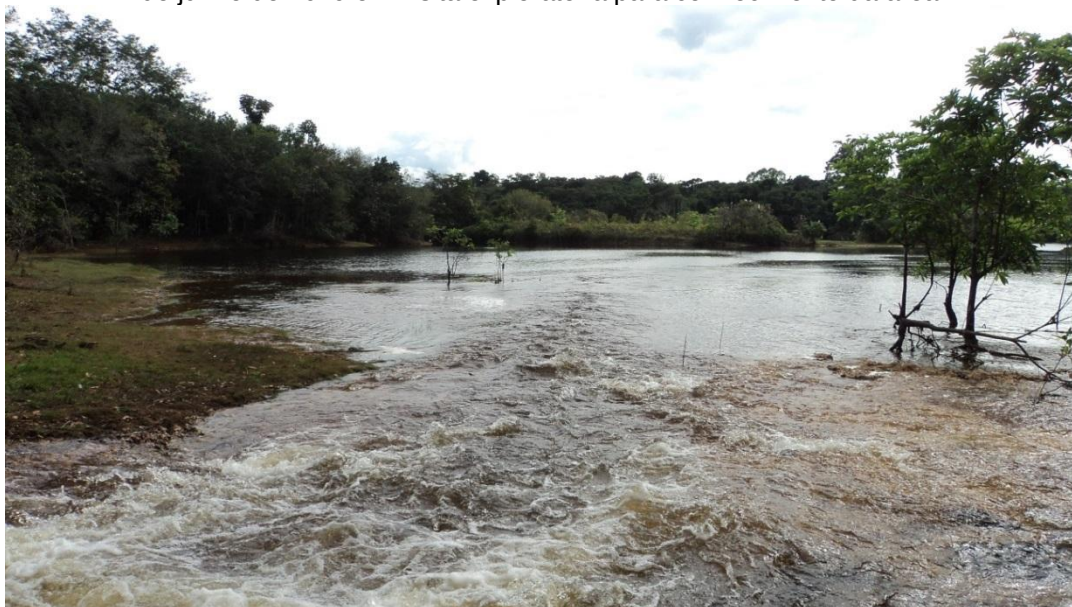
**Figura 6.** Ponto de coleta denominado Igarapé Japiim, Barragem 14 de Abril. Captura da imagem: 01 de junho de 2019 em visita exploratória para conhecimento da área.

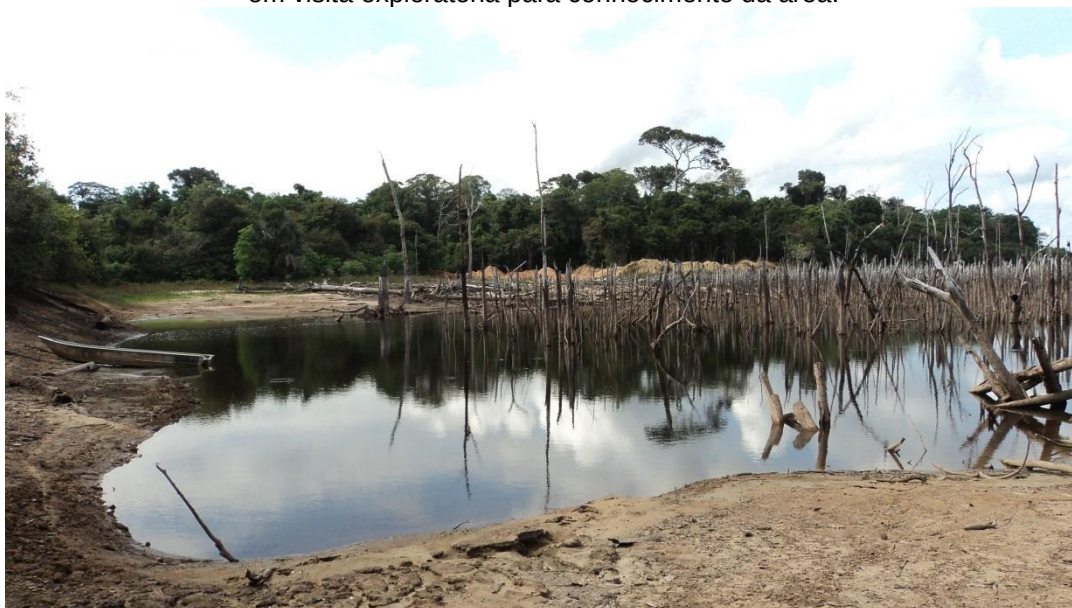
**Figura 8.** Ponto de coleta denominado Barragem Duduca. Captura da imagem: 31 de maio de 2019 em visita exploratória para conhecimento da área.

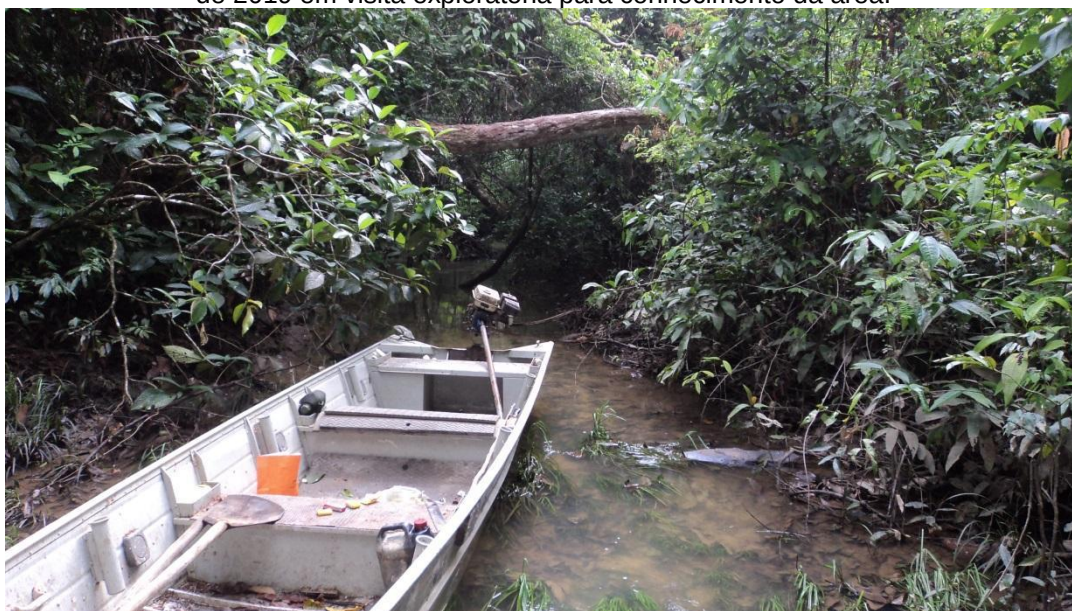
**Figura 9.** Ponto de coleta denominado Rio Jacundá, Área Benjamin. Captura da imagem: 31 de maio de 2019 em visita exploratória para conhecimento da área.

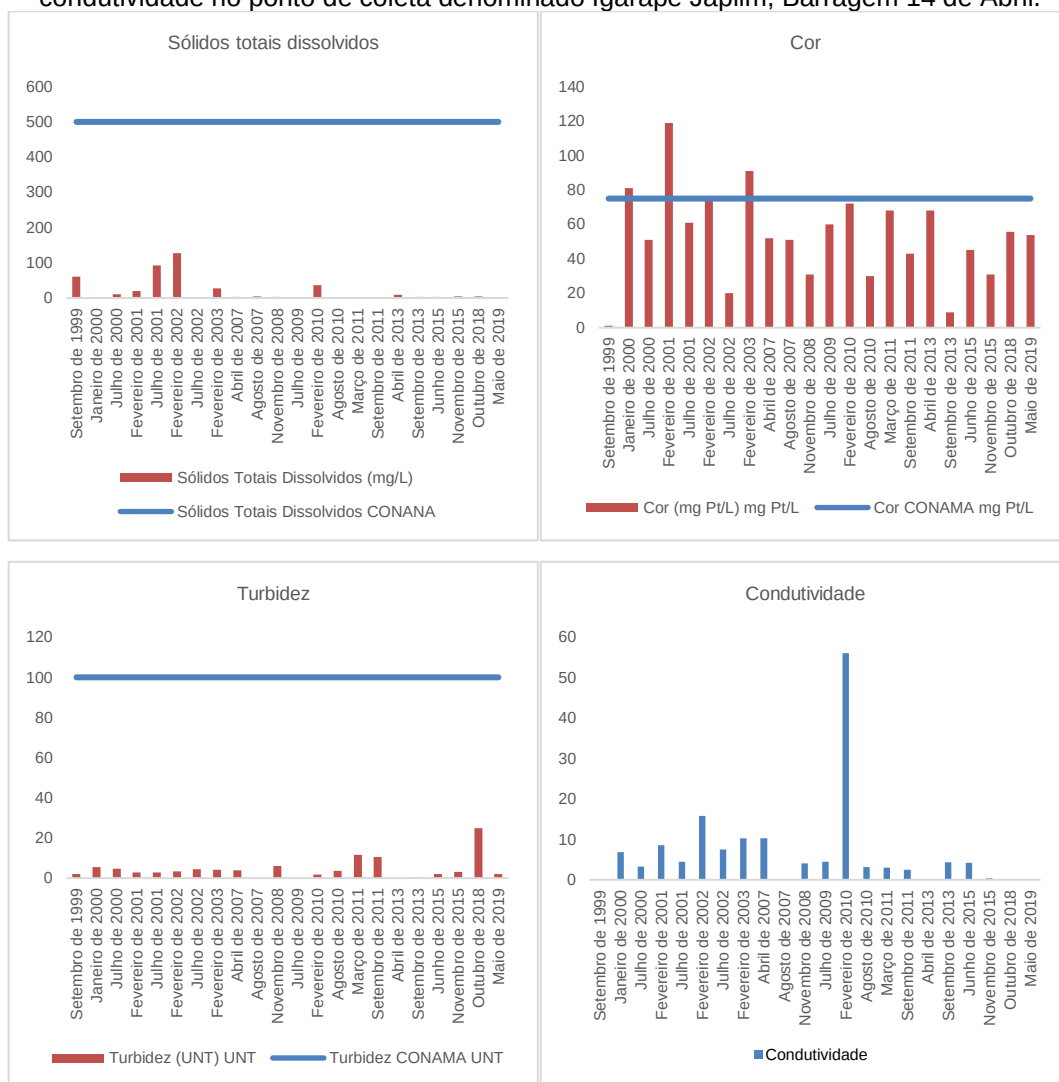
**Figura 14.** Gráficos dos parâmetros sólidos totais dissolvidos, cor verdadeira, turbidez e condutividade no ponto de coleta denominado Igarapé Japiim, Barragem 14 de Abril.

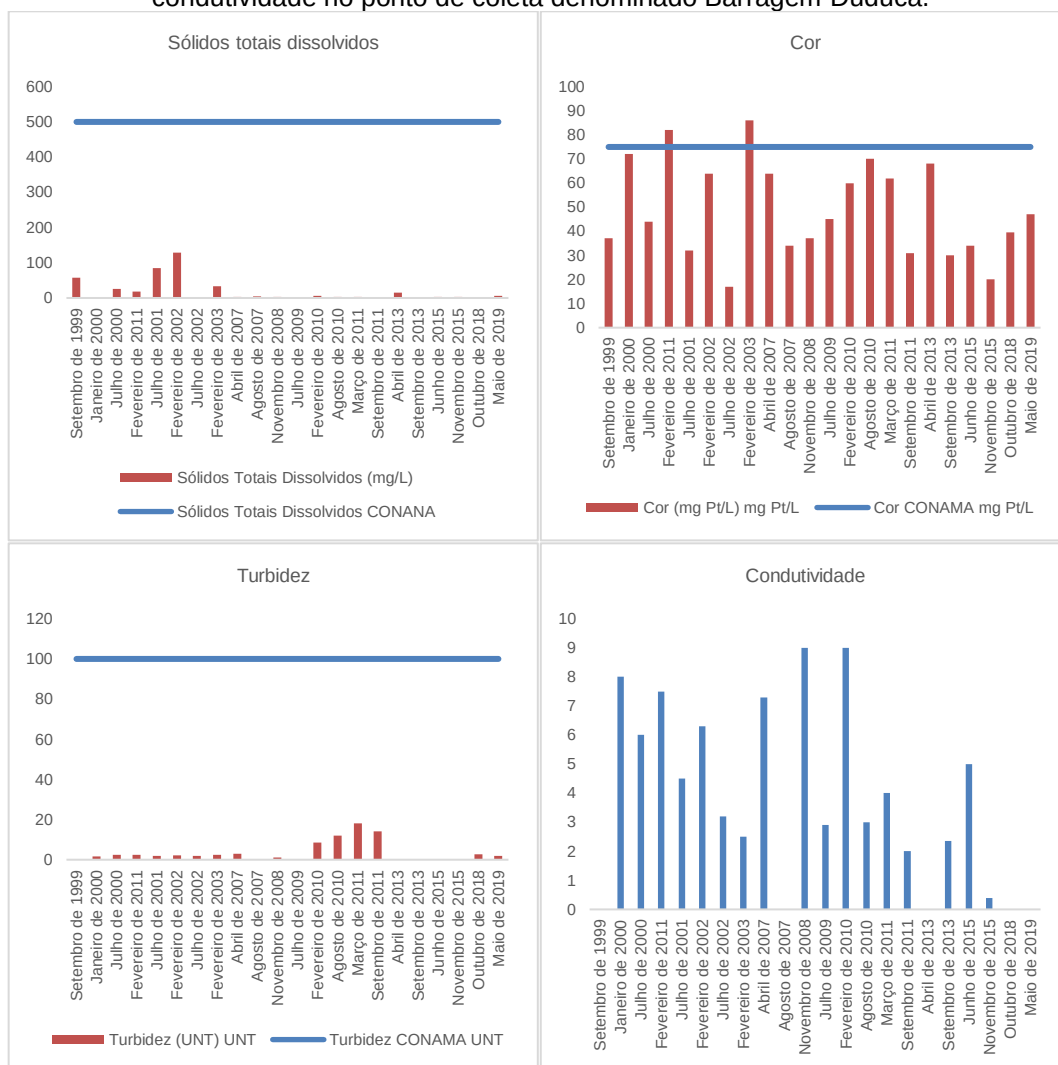
**Figura 30.** Gráficos dos parâmetros sólidos totais dissolvidos, cor verdadeira, turbidez e condutividade no ponto de coleta denominado Barragem Duduca.

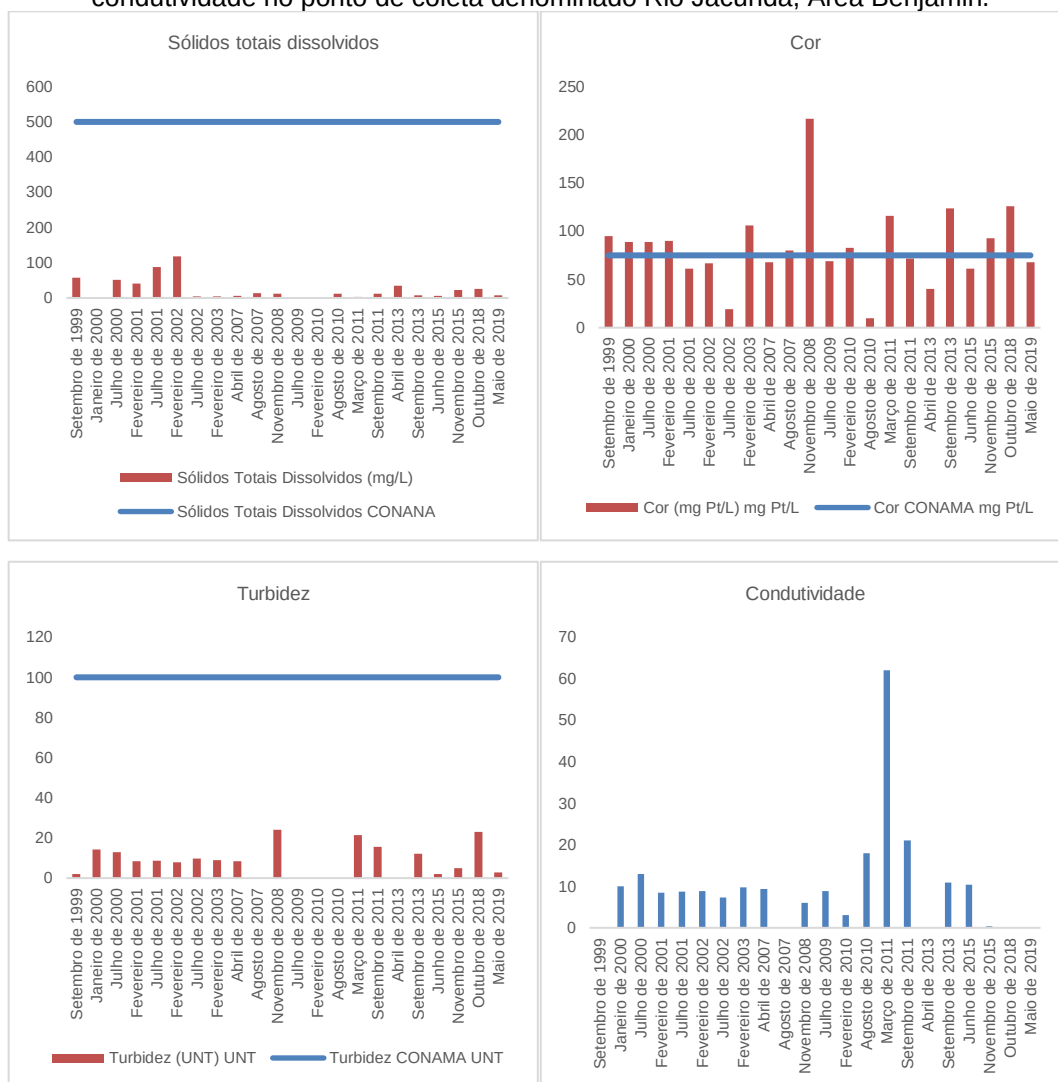
**Figura 36.** Gráficos dos parâmetros sólidos totais dissolvidos, cor verdadeira, turbidez e condutividade no ponto de coleta denominado Rio Jacundá, Área Benjamin.

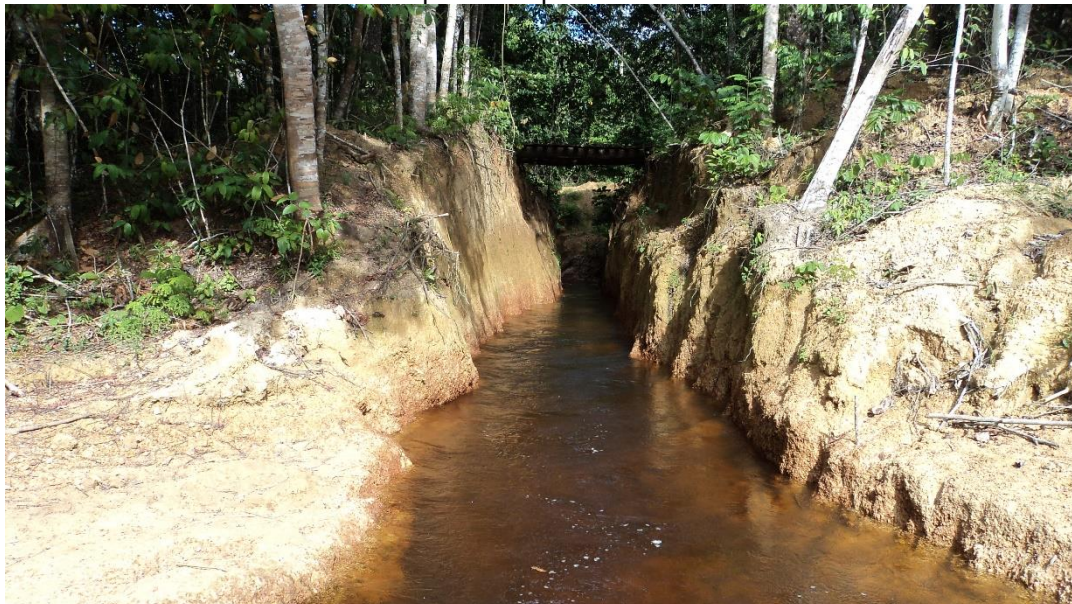
**Figura 41.** Desvio do Igarapé Japiim para ocupação da cava. Captura da imagem: 01 de junho de 2019 em visita exploratória para conhecimento da área.

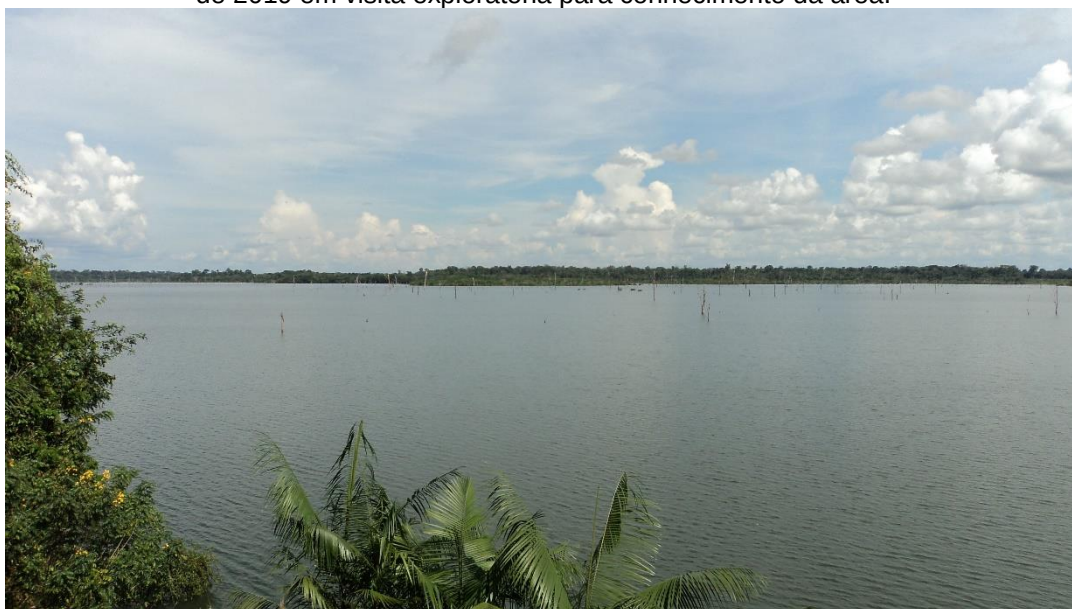
**Figura 42.** Lago formado pela barragem da Hidroelétrica de Samuel. Captura da imagem: 01 de junho de 2019 em visita exploratória para conhecimento da área.

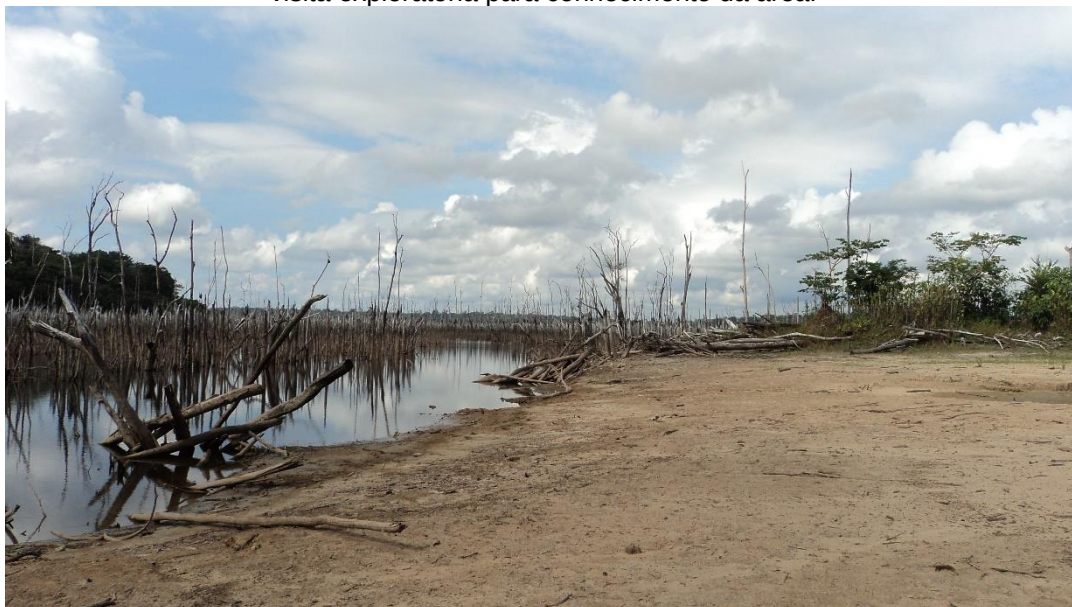
**Figura 43.** Área de alagamento da Barragem Duduca. Captura da imagem: 31 de maio de 2019 em visita exploratória para conhecimento da área.

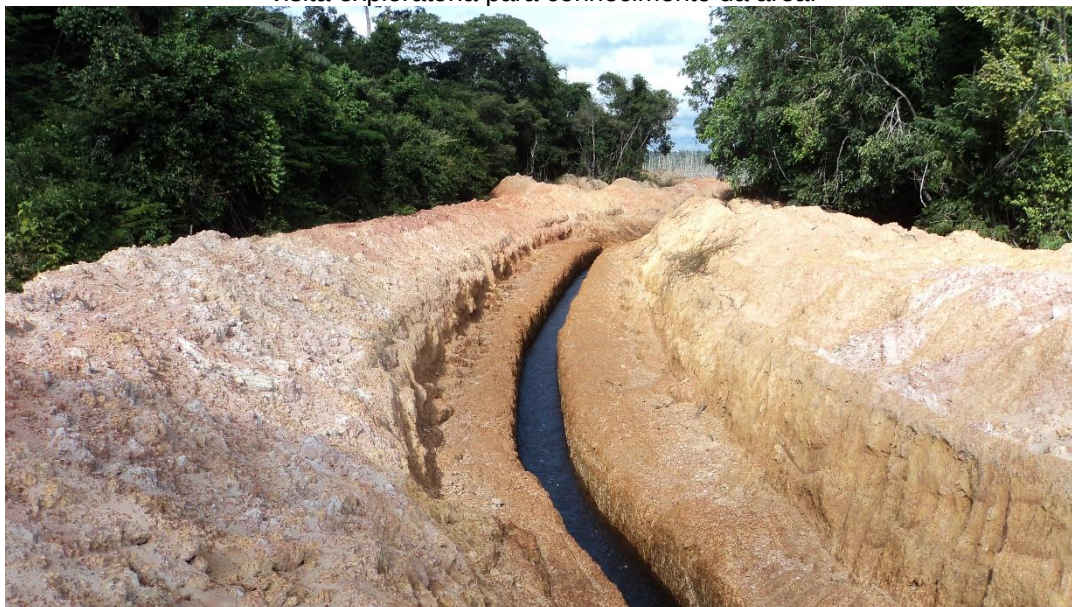
**Figura 44.** Desvio das águas da Barragem Duduca. Captura da imagem: 31 de maio de 2019 em visita exploratória para conhecimento da área.
