**Estudo das propriedades mecânicas em união de aços  
dissimilares soldadas pelo processo a plasma e a laser**

Tese apresentada à Faculdade de Engenharia  
do Campus de Guaratinguetá, Universidade  
Estadual Paulista, para a obtenção do título de  
Doutor em Engenharia Mecânica na área de  
Materiais.

Guaratinguetá - SP  
2018

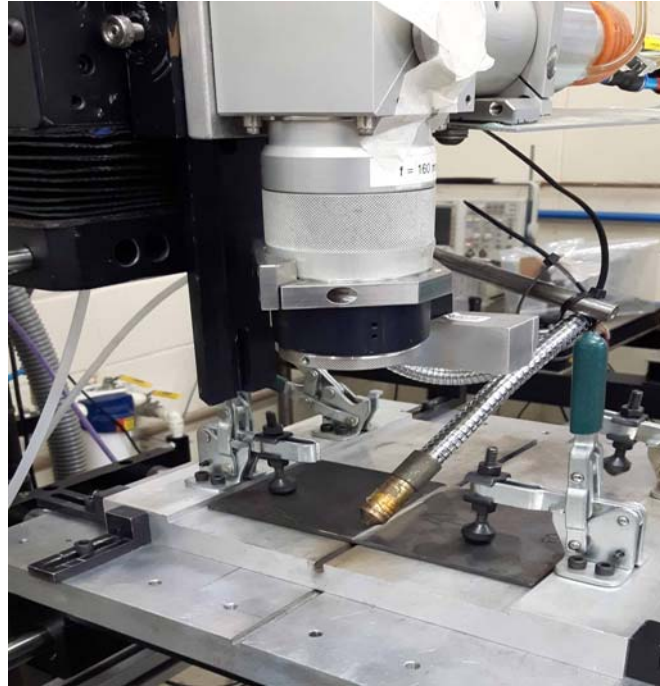
Figura 16 - Equipamento para a realização da soldagem a Laser

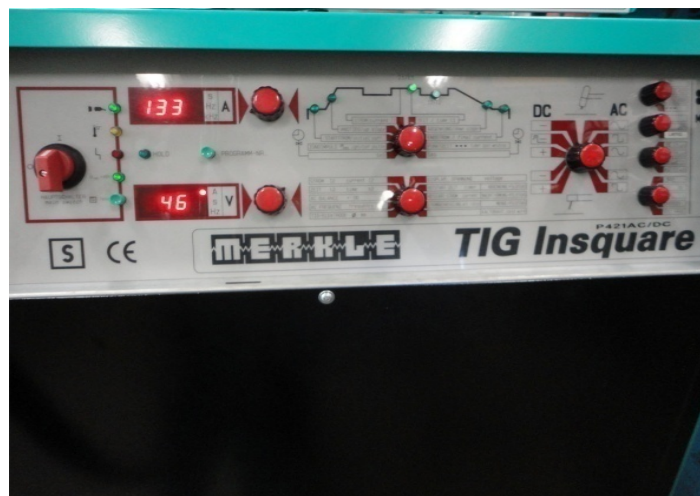
Figura 17 - Equipamento de soldagem da marca MERKLE BALMER modelo Insquare P 421.

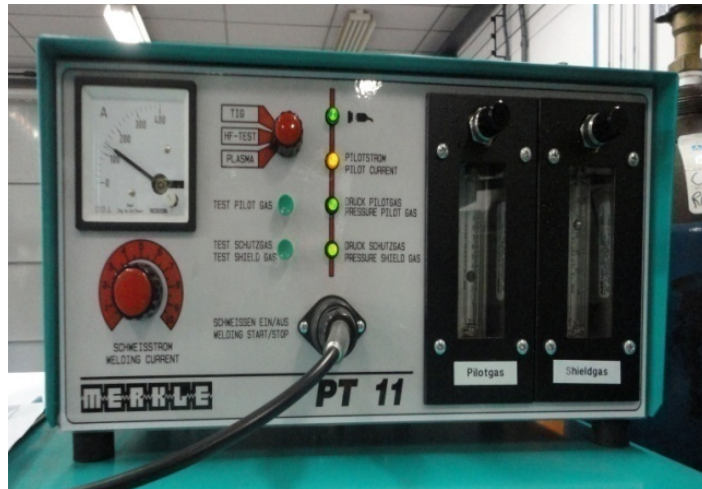
Figura 18 - Módulo de Plasma da marca MERKLE BALMER modelo PT 11.

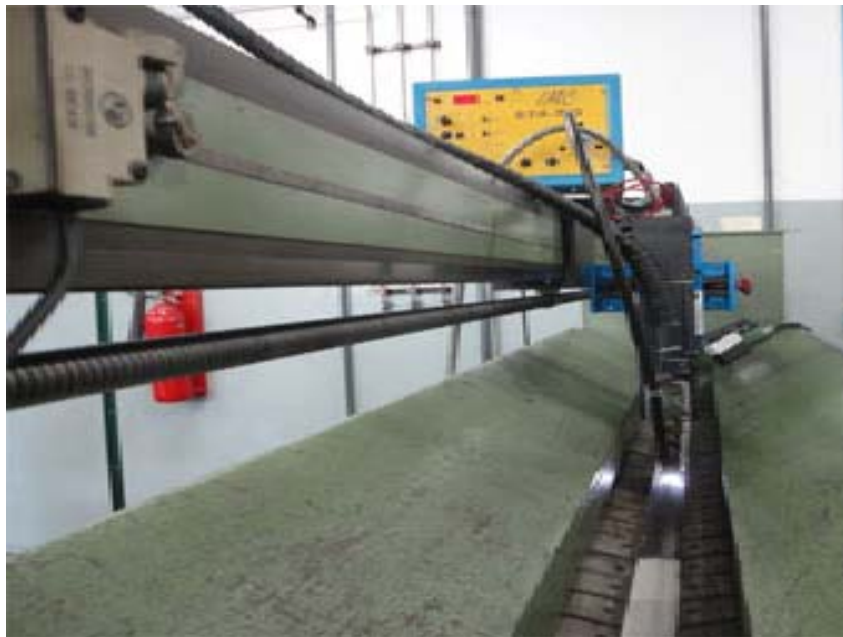
Figura 19- Dispositivo de soldagem longitudinal fabricado no IAE.

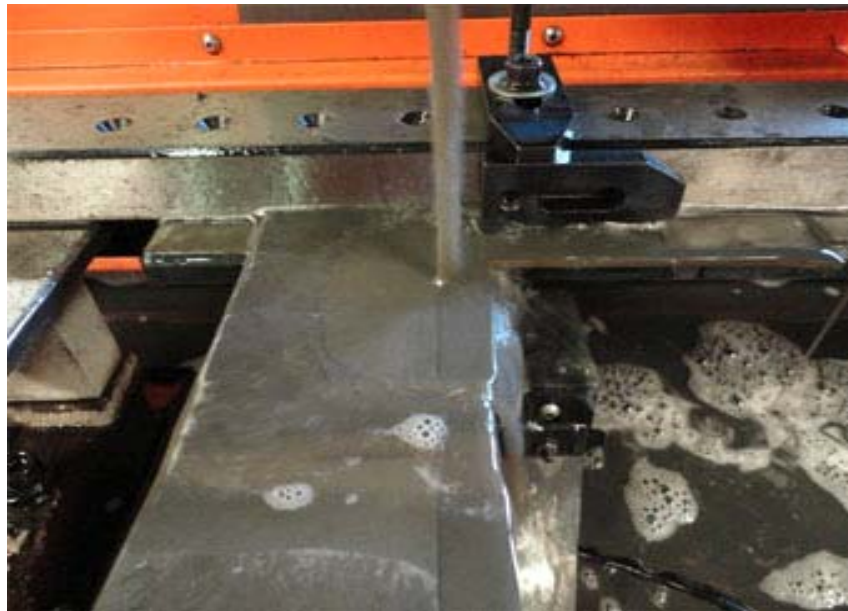
Figura 23 - Confeção dos corpos de prova utilizando eletroerosão a fio.

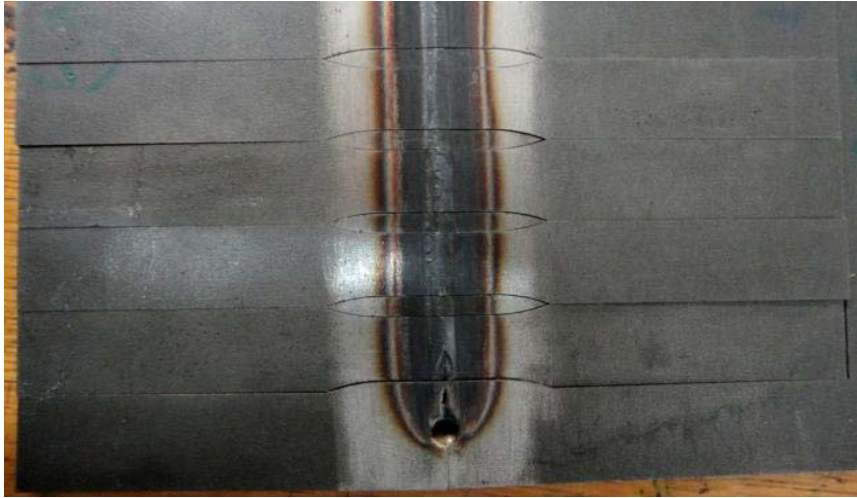
Figura 24 - Modelo de corte do CDP e o material para metalografia.

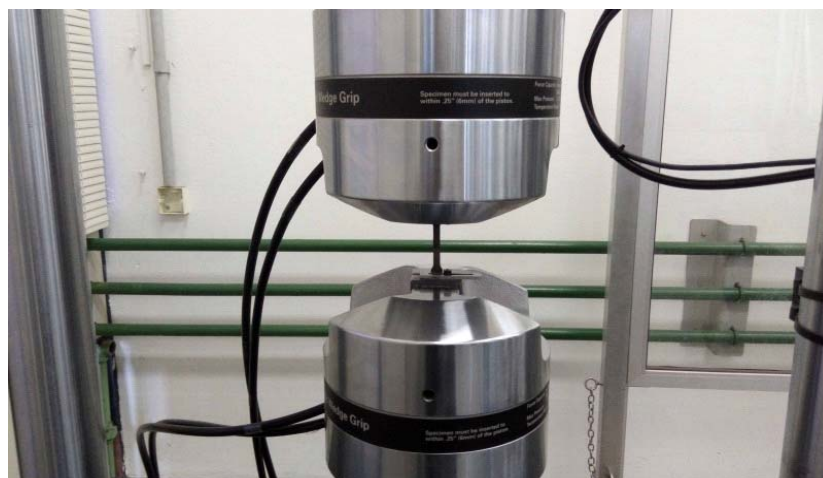
Figura 25 - Realização do ensaio de tração.

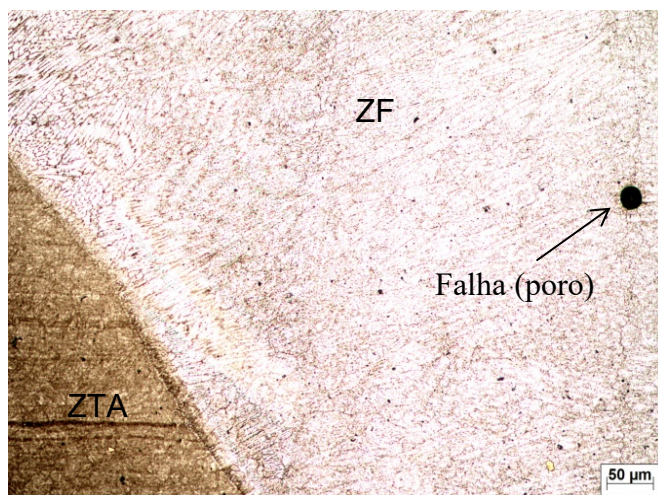
Figura 66 – Cordão de solda situação LTT 1.
