UNIVERSIDADE ESTADUAL PAULISTA
"JÚLIO DE MESQUITA FILHO"
Campus de Araçatuba

**Solubilidade e resistência ao reparo de
cimentos de ionômero de vidro submetidos a
desafios ácidos**

Trabalho de Conclusão de Curso apresentado a Faculdade de Odontologia de Araçatuba da Universidade Estadual Paulista “Julio de Mesquita Filho” -UNESP, como parte dos requisitos para obtenção do título de Bacharel em Odontologia.

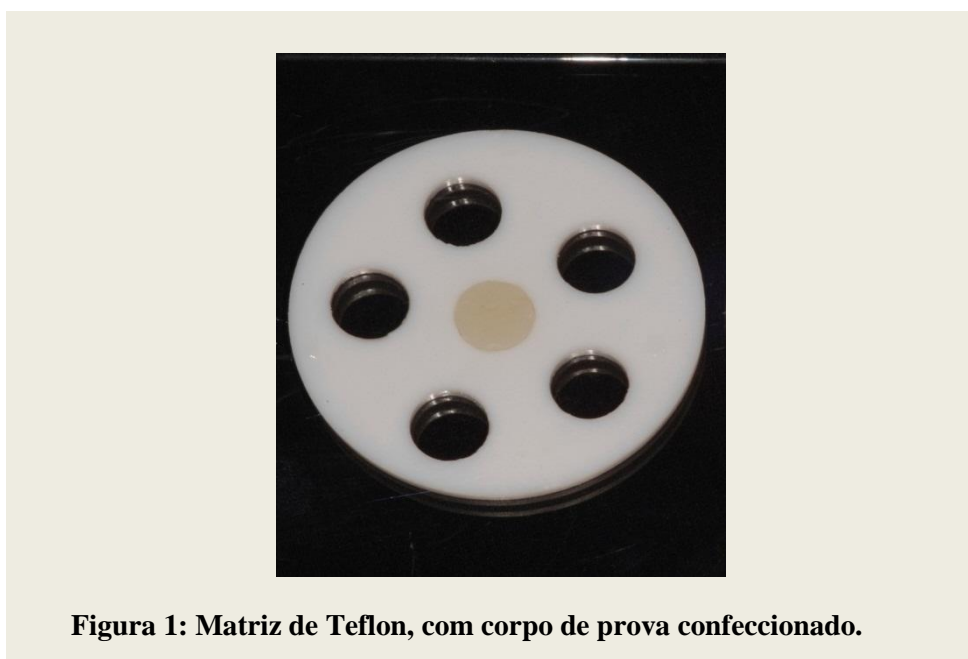
Para cada tipo de cimento ionomérico foram confeccionados 30 discos. A confecção dos espécimes foi realizada através de uma matriz de Teflon com cavidade que permitiu a padronização dos discos com as seguintes dimensões: 10mm de diâmetro e 3mm de espessura, totalizando 120 corpos de prova. (Figura 1)

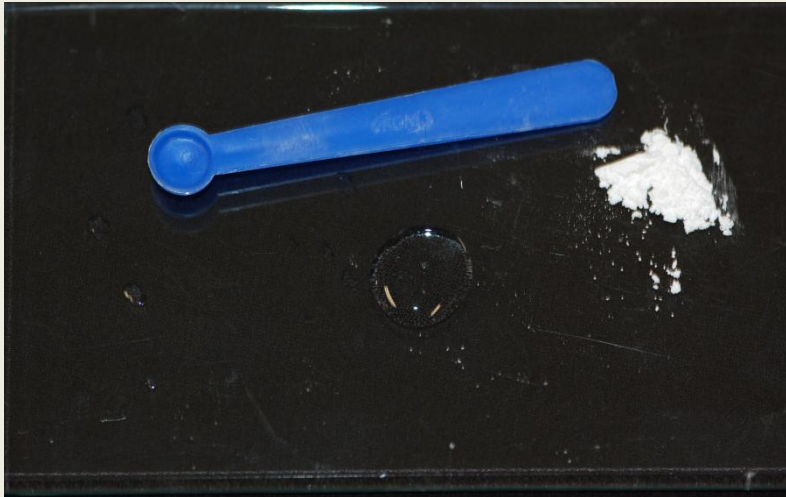
As proporções pó/líquido de cada material foram pesadas em uma balança de precisão (Mettler Toledo, AB204, Switzerland) e manipuladas conforme as instruções dos fabricantes (Figura 2). A manipulação dos materiais foi realizada sobre placa de vidro e com espátula de plástico, com a temperatura ambiente de 23 (± 1) °C (ISO 9917-1 e 9917-2).

Figura 2: Proporções pó/líquido após pesagem em balança analítica
