# **Avaliação dos Condicionantes Estruturais para a Ocorrência de Escorregamentos na Serra do Mar: estudo de caso nos municípios de Caraguatatuba e São Sebastião (SP)**

Programa de Pós-Graduação em Geociências e Meio Ambiente  
(IGCE)

Rodrigo Irineu Cerri

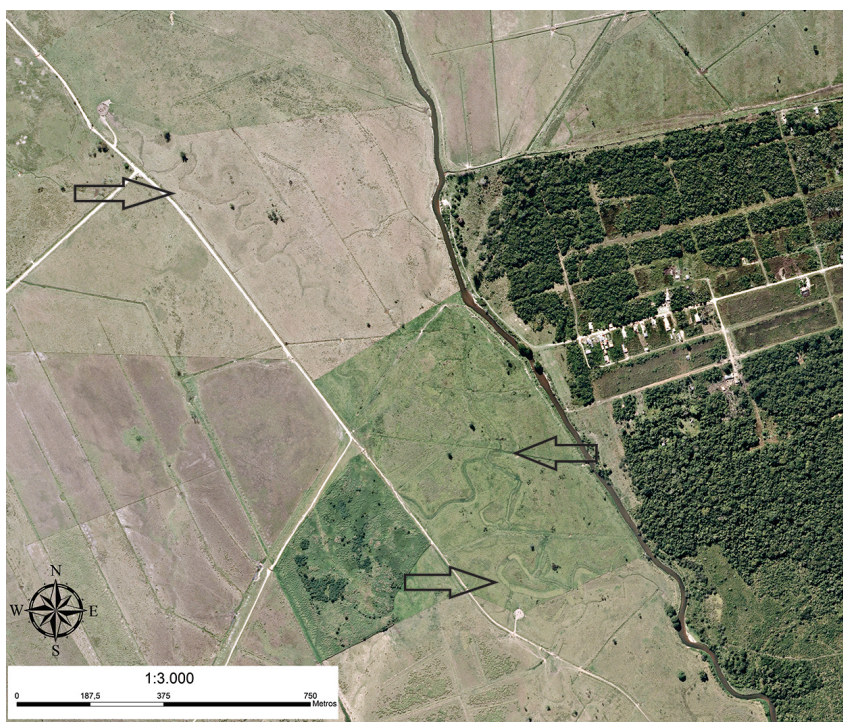
**Figura 15** – Meandros abandonados evidenciando a mudança dos cursos naturais das drenagens da Planície Litorânea de Caraguatatuba.

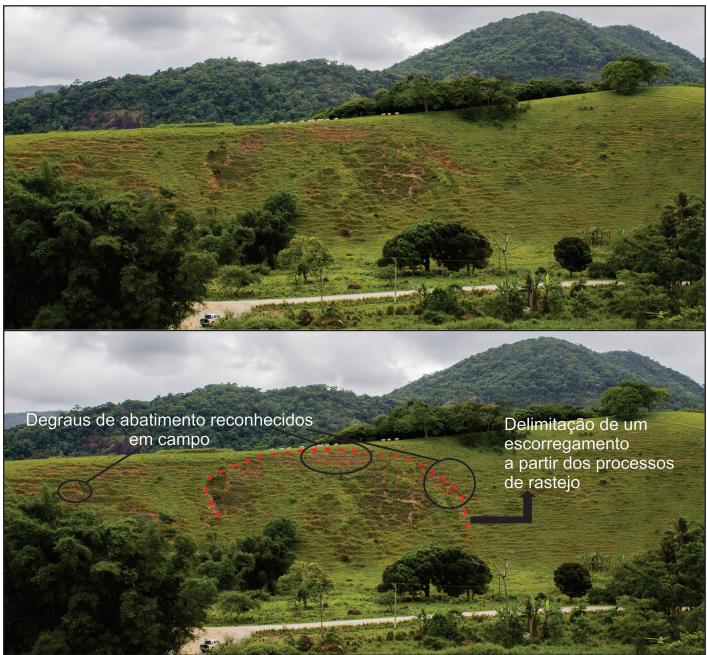
**Figura 31** – Feição de rastejo reconhecido nos morros e morrotes isolados. O rastejo se desenvolve delimitando um escorregamento bem definido.

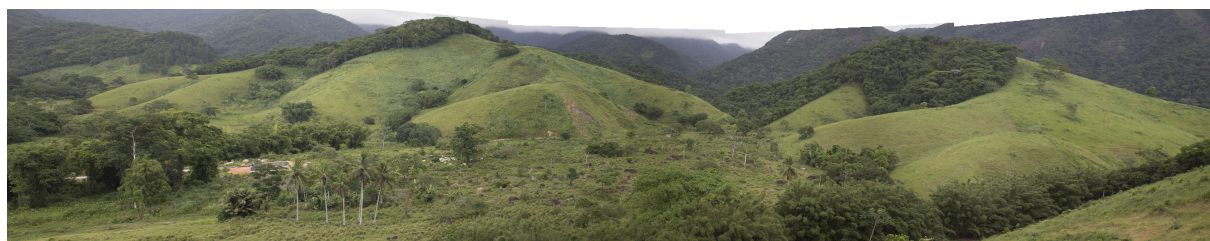
**Figura 34** – Morros e colinas convexas das porções mais próximas a Planície Litorânea. Pode-se observar algumas feições de escorregamentos e erosões, provavelmente como consequência e evolução dos rastejos.

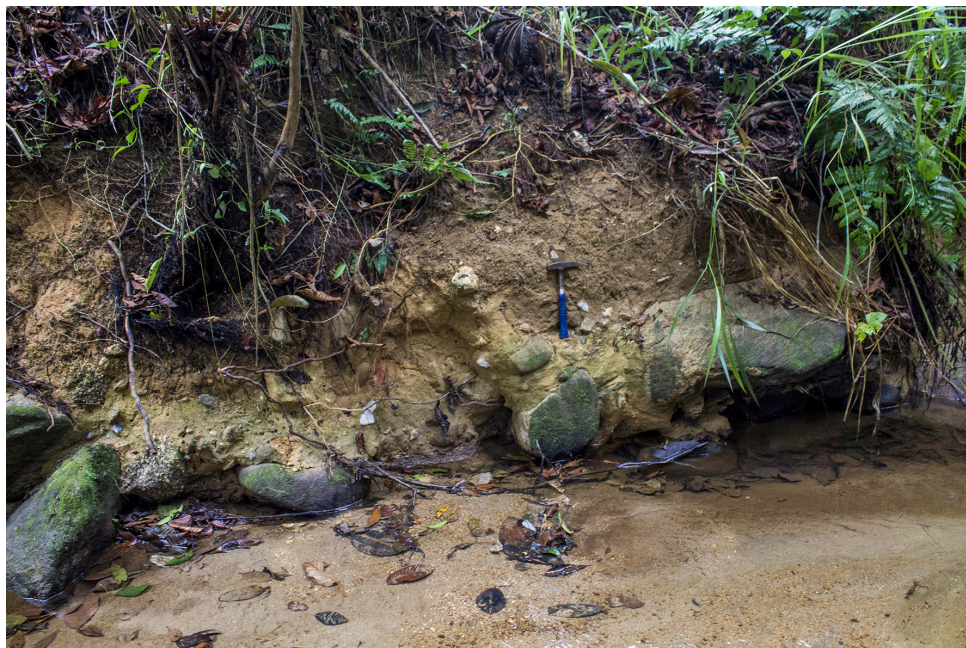
**Figura 38** – Depósito de *Debris Flow* preservado nas margens do Córrego Canivetal. Há a existência de alguns blocos de rocha imbricado, indicando fluxo para o lado direito da imagem (sudoeste).

O Córrego Canivetal apresenta, em seu leito e margens, grande quantidade de blocos de rocha. O tamanho dos blocos variam muito, apresentando tamanhos desde centimétricos até métricos, mudando ao longo do perfil da drenagem. A Figura 38, localizada no médio curso deste córrego, mostra o registro de um depósito de *Debris Flow*, com a presença de blocos centimétricos e até métricos. Há uma insipiente indicação de fluxo do movimento de massa caracterizado pelo imbricamento de alguns blocos decacentimétricos, indicando fluxo do *Debris Flow* para sudoeste.

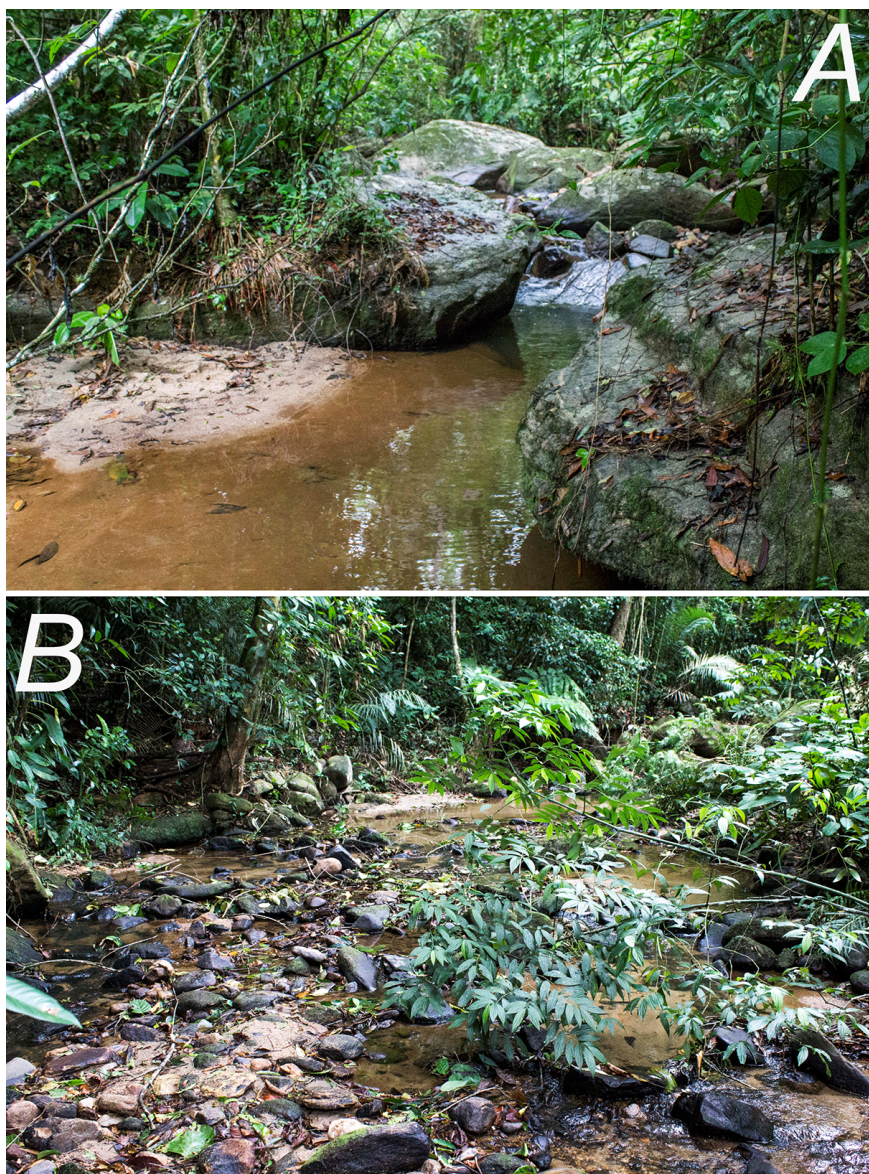
**Figura 39** – (A) Blocos métricos depositados no leito do Córrego Canivetal, observar presença de sedimentos arenosos no leito; (B) Depósito de blocos rochosos decacentimétricos no leito do Córrego Canivetal.

Observa-se também uma alta concentração de blocos rochosos no leito, variando desde centimétricos a métricos (Figura 39). O leito é composto por sedimentos fluviais típicos, como areia média a grossa, e também por blocos rochosos de diversos tamanhos e litologias. Tal concentração de blocos rochosos, com tamanhos atingindo até 2 - 3 metros, são indícios de deposição sedimentar por processos de *Debris Flow*, que possuem alta energia de fluxo e capacidade de transporte de sedimentos. O tamanho dos blocos ao longo das drenagens apresenta grande heterogeneidade, aumentando e diminuindo a medida que se caminha pelo perfil da drenagem. Tal mudança não homogênea é característica de diferentes pulsos dentro de um mesmo evento de *Debris Flow*, mudando a granulometria do material depositado a medida que cada pulso perde a capacidade de transporte. Já na planície sedimentar, há ausência de blocos de rocha, caracterizando a região mais distal de deposição dos fluxos de detritos, com deposição de material fino (areia e lama).

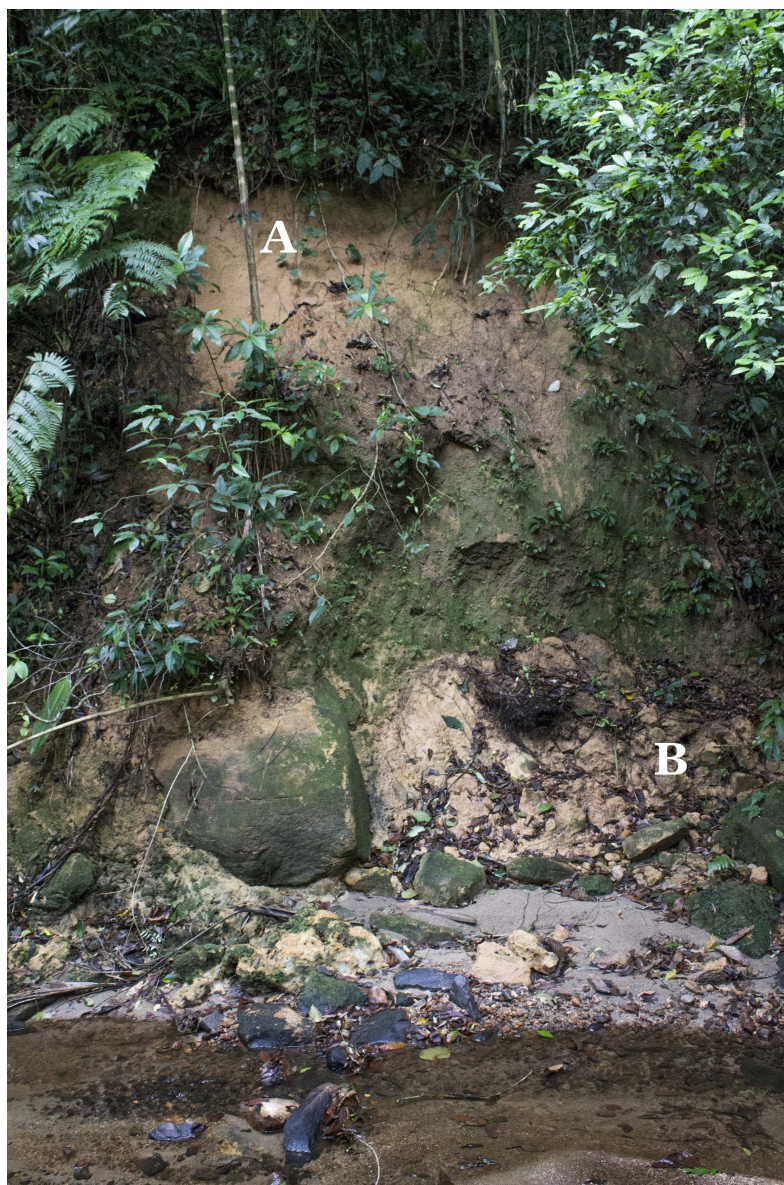
**Figura 41** – Figura de feições de pequenos escorregamentos nas margens do Córrego Canivetal. Indicado por (A) está o local de origem da massa movimentada que se depositou no local indicado por (B).

Feições de instabilidade nas encostas das margens do Córrego Canivetal podem ser observadas. Estas se mostram como pequenos escorregamentos e queda de material ao longo das margens dos rios (Figura 41). Tais escorregamentos estão localizados geralmente em meio a solos pouco desenvolvidos, com grãos de quartzo centimétricos (máximo 1,5 centímetros) e com fragmentos de rochas muito alterados. Pode-se dividir estes solos em três horizontes muito bem marcados: um horizonte superior, orgânico, com presença de raízes; um horizonte intermediário, muito pouco coeso, constituído de um solo arenoso com silte e argila, com presença de grânulos de quartzo e areia fina a média; e um horizonte inferior, constituído de material argilo-arenoso com fragmentos de rocha muito alterado, e presença bem forte de muscovita e biotita (saprólito). O material deslizado normalmente encontra-se no horizonte intermediário, pouco coeso, que apresenta como descontinuidade o contato com o horizonte inferior ou até mesmo planos de mudança da constituição do próprio horizonte.
