**READEQUAÇÃO ACESSÍVEL EM EDIFÍCIO HOSPITALAR
EM RIBEIRÃO BRANCO/SP
(PROPOSTA DE READEQUAÇÃO ESPACIAL DO HOSPITAL
MUNICIPAL MARIA ROSA CARDOSO)**

Autor: Diogo Fogaça Rodrigues

Trabalho Final de Graduação apresentado à banca examinadora da Faculdade de Arquitetura, Artes e Comunicação – FAAC, como requisito parcial para obtenção do grau de Arquiteto e Urbanista.

BAURU, 2011

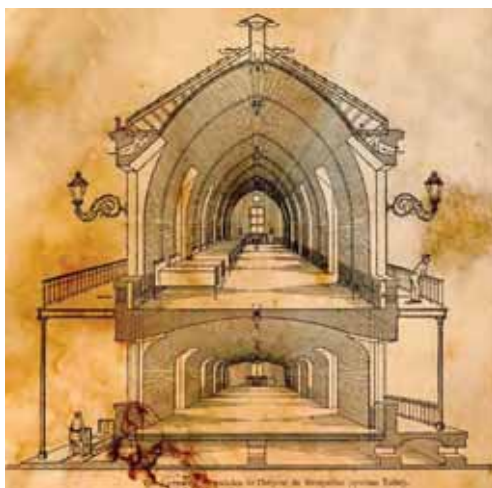
Figura 6 – Corte de uma das enfermarias construídas por Cassimir Tollet.

Pode-se citar um importante tratado escrito pelo engenheiro Cassimir Tollet (1892), como o título “*Les édifices hospitaliers depuis leur origine jusqu’a nos jours*”. Tollet contribuiu para o desenvolvimento de novas tecnologias hospitalares (Ver figura 6), além de ajudar a entender que as soluções físicas empregadas nos hospitais estavam diretamente ligadas ao processo de tratamento dos enfermos, sendo um fator notável que influenciava a recuperação ou eventualmente o agravamento dos pacientes.

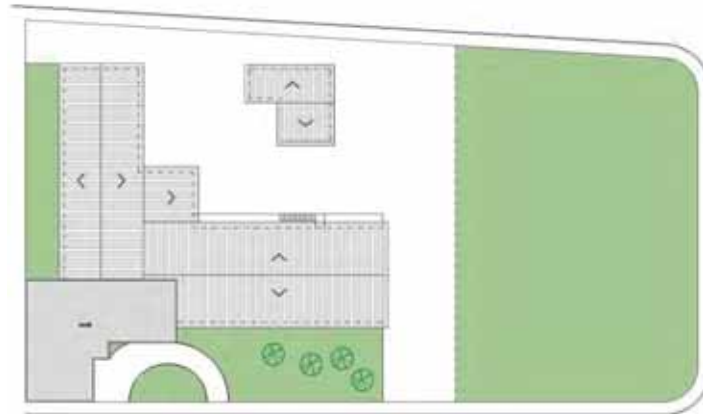
Figura 17 – Implantação geral do edifício, sem escala.

O Hospital Municipal de Ribeirão Branco está implantado em três pavimentos, ocupando aproximadamente 21% do terreno atual. Possui recuos frontal, lateral direito e de fundo; entretanto, parte do edifício implantado na lateral esquerda do terreno possui construção na divisa do terreno (ver figura 17).

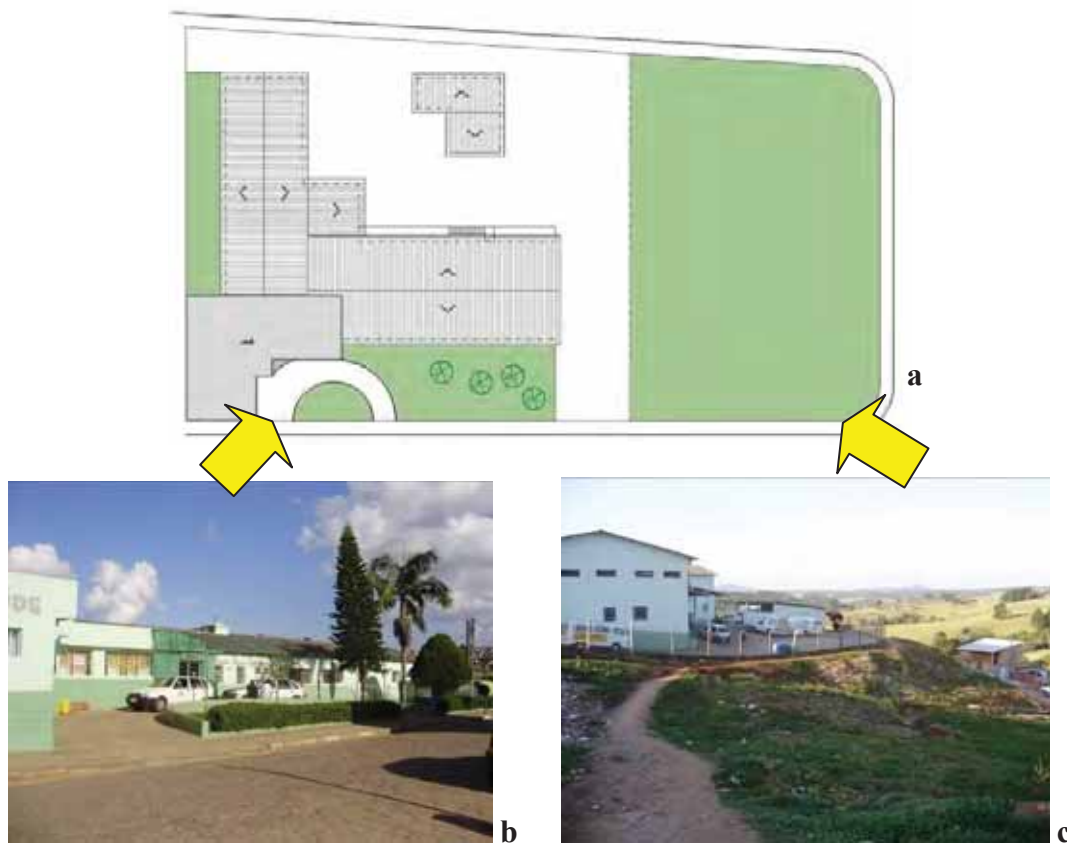
Figura 18 (a, b, c) – Implantação do Hospital , fachada principal esquerda e terreno sem uso ao lado do Hospital.

As imagens a seguir apresentam a planta de implantação geral do edifício do hospital e fotografias da fachada principal e do terreno vazio.

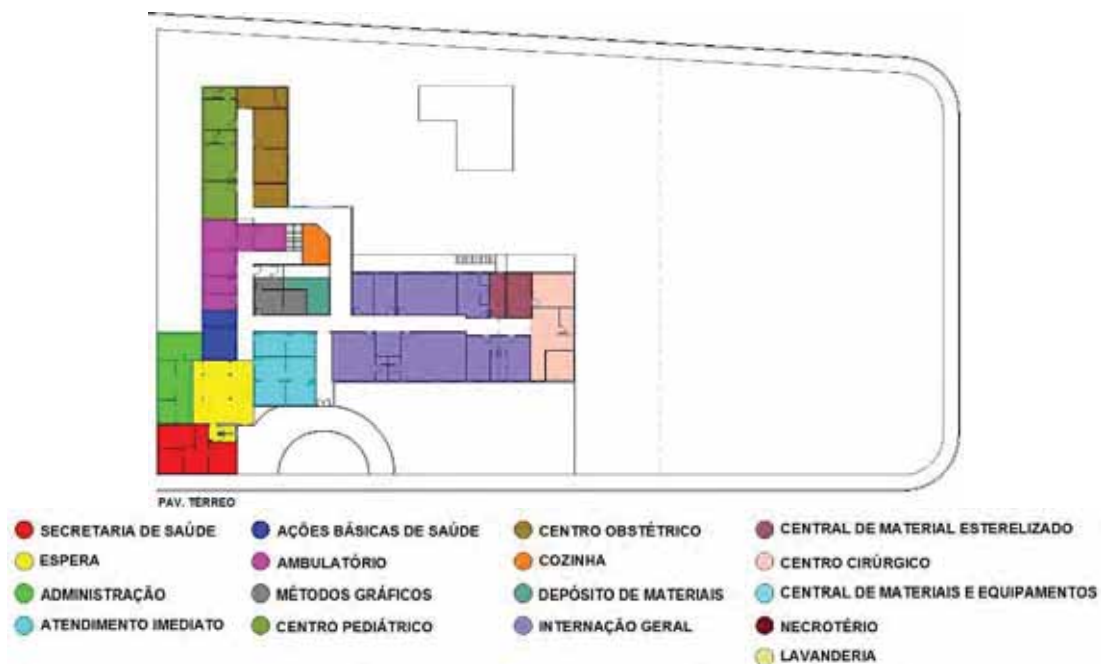
Figura 20 – Planta Térrea com demarcação dos respectivos setores.

No pavimento térreo encontram-se os seguintes setores: Secretaria de Saúde; Administração; Atendimento imediato; Ações Básicas de Saúde; Ambulatório; Métodos gráficos; Centro pediátrico; Centro Obstétrico; Cozinha; Depósito de materiais; Internação geral; Central de material esterilizado; Centro cirúrgico; Central de Material e equipamentos; Necrotério; e Lavanderia (ver figura 20).

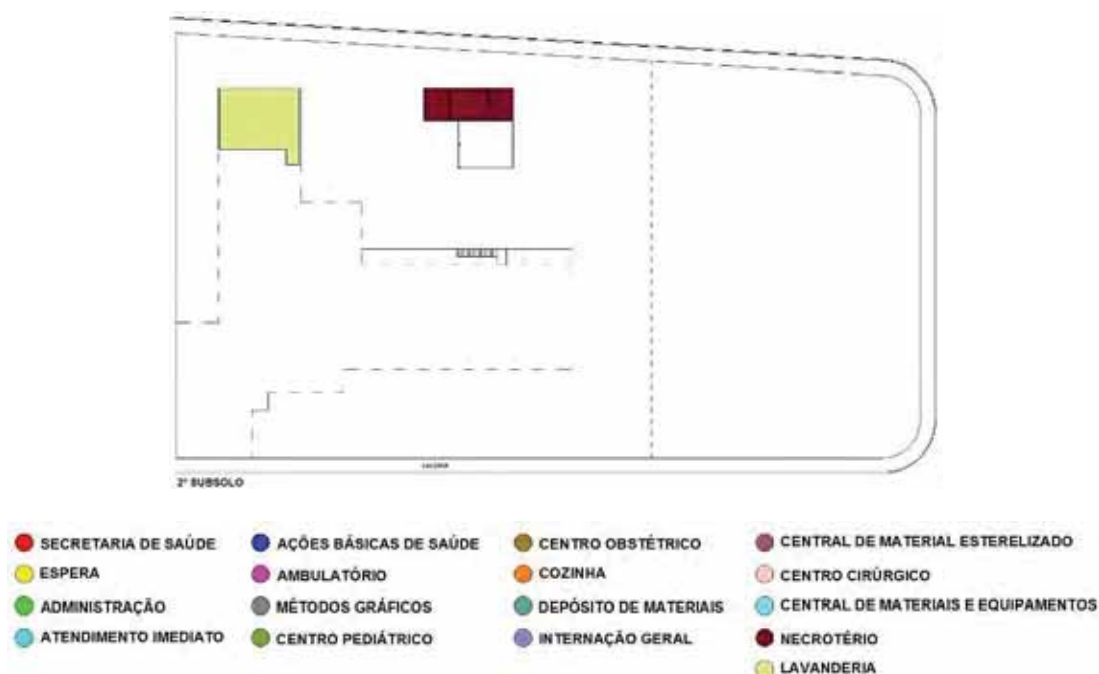
Figura 22 – Planta do 2º Subsolo.

No 2º subsolo encontra-se apenas a lavanderia e o necrotério, sendo que este último encontra-se isolado do hospital (ver figura 22). Entre essas áreas está localizado o estacionamento e algumas áreas de jardim.

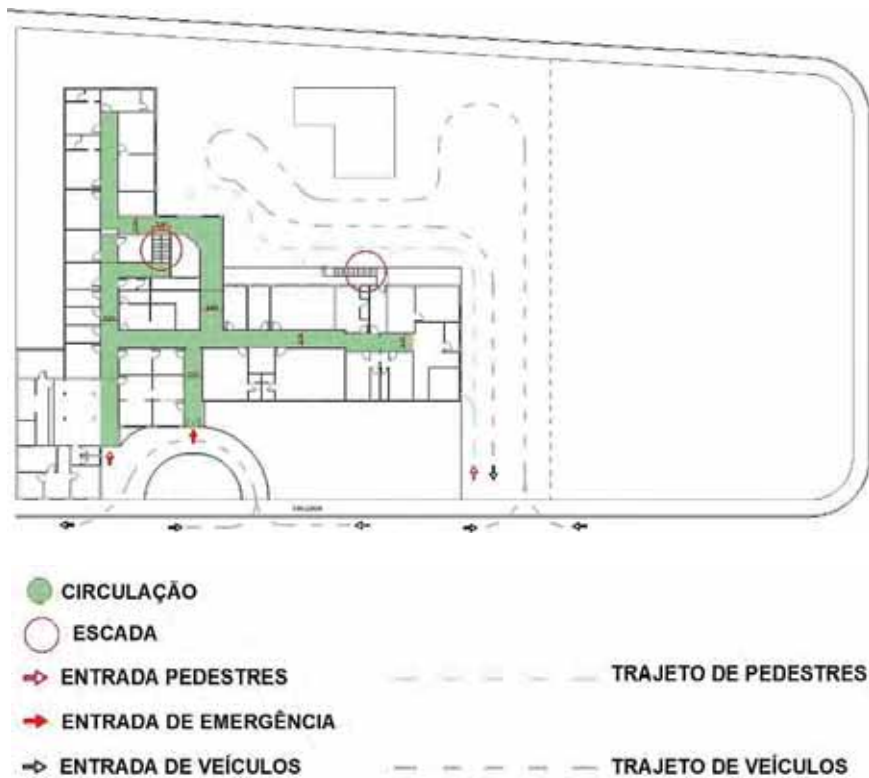
Figura 23 – Circulação interna e externa de pedestres no pavimento térreo e circulação externa de veículos.

A circulação do pavimento térreo é realizada através de corredores de larguras diferentes. O corredor da entrada principal de pacientes possui 2,00m de largura e é utilizado para acessar as seguintes áreas: Secretaria de Saúde, Administração, Ações básicas de saúde, ambulatório, Atendimento imediato, Métodos gráficos e sanitários (ver figura 23). O segundo corredor para acesso dos pacientes do setor de emergência possui 1,95 de largura. Ele é utilizado para acessar: a área de internação, centro cirúrgico e a central de material esterilizado.

A circulação vertical entre os pavimentos é realizada através de duas escadas implantadas no interior da edificação, conforme mostra a Figura 23. A circulação do 1º Subsolo se dá a partir de um corredor externo, que possui uma ligação com o pavimento térreo através de uma escada. Os pacientes que precisam acessar este pavimento possuem duas opções ou acessam esta área utilizando da escada interna (que liga o térreo a este pavimento) ou utilizam o acesso externo ao edifício, acessando-o pelo acesso de veículos. A partir do Pavimento térreo, a única opção para se chegar ao 1º subsolo são as duas escadas, sendo que uma delas (externa) é mais usada para retirada de material contaminado, materiais, lixo, etc (ver figura 24).

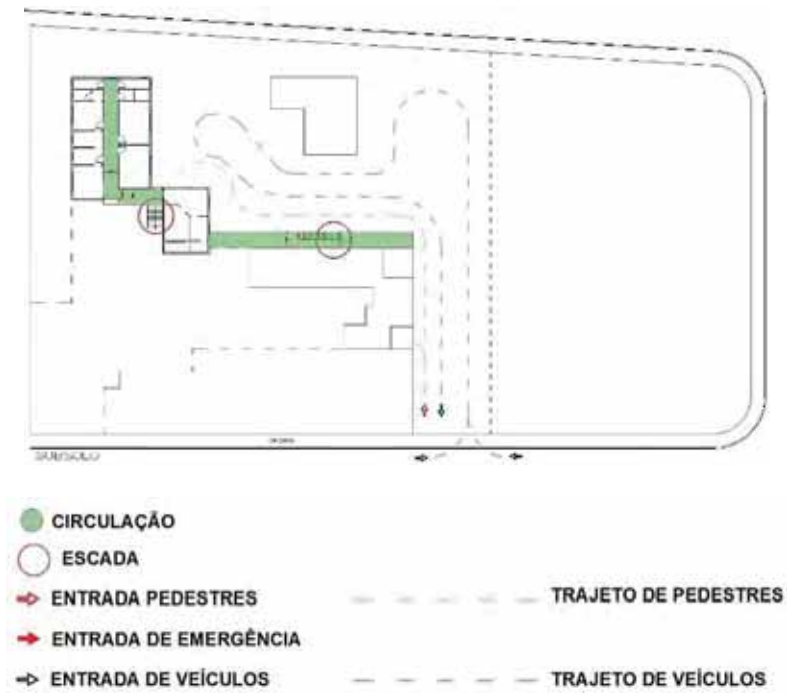
Figura 24 – Circulação no 1º subsolo.

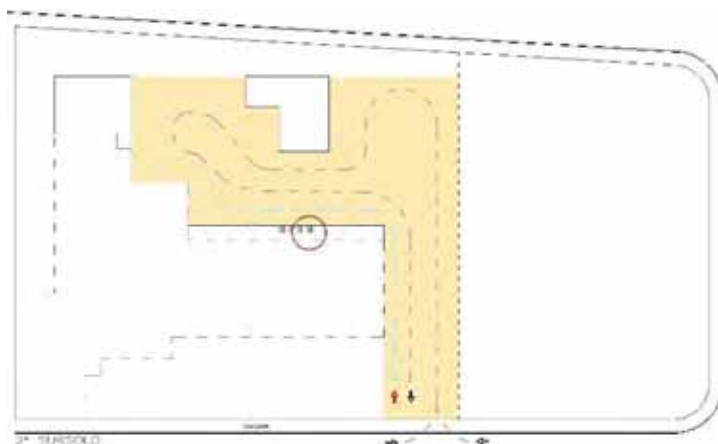
Figura 26 – Circulação do estacionamento (área na cor bege).

que não existe uma área específica para o trânsito de pedestres o que pode acarretar em atropelamentos, em função do conflito destes fluxos (ver Figura 26).

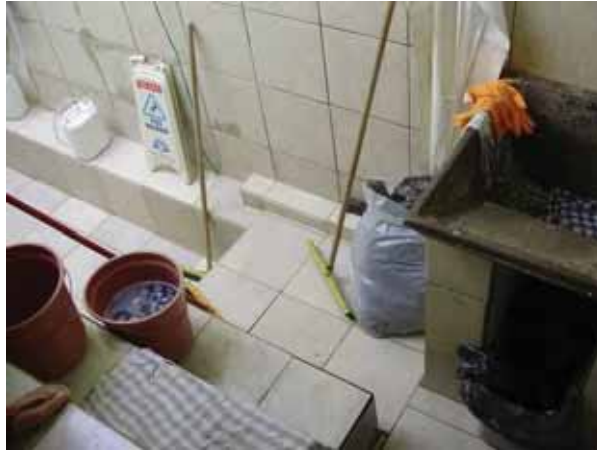
Figura 28 – Área de serviço com espaço insuficiente.

A área de serviço, próxima a cozinha no pavimento térreo, tem graves problemas. Seu acesso é feito com dificuldade devido aos degraus fora do padrão de altura adequados na sua entrada. A porta de abrir faz o giro de maneira que sua folha passa em cima do tanque que está a sua frente, fato este muito incomodo para uma pessoa que esteja usando o tanque no momento que outra adentre o espaço. Além disso, este recinto é todo revestido com piso cerâmico de pouca aderência, ou seja, se torna escorregadio em dias de chuva (ver figura 28).

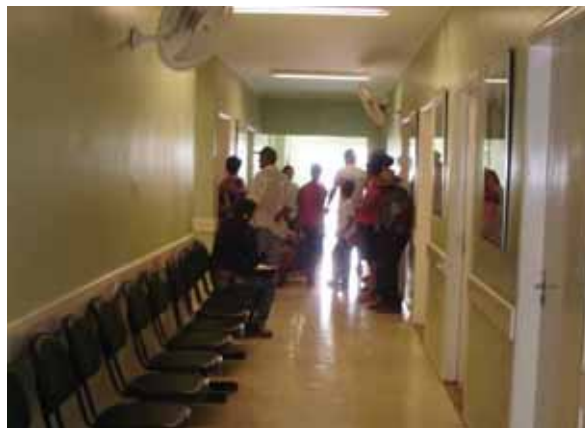
Figura 29 – Corredor de fluxo intenso com cadeiras de espera.

Os corredores de circulação do pavimento térreo possuem no mínimo 2,00m de largura. Eles estão de acordo com as normas da ANVISA, porém eles não podem ser utilizados como área de espera; neste caso há a necessidade de ampliação ou construção de uma área de espera de pacientes (ver figura 29).

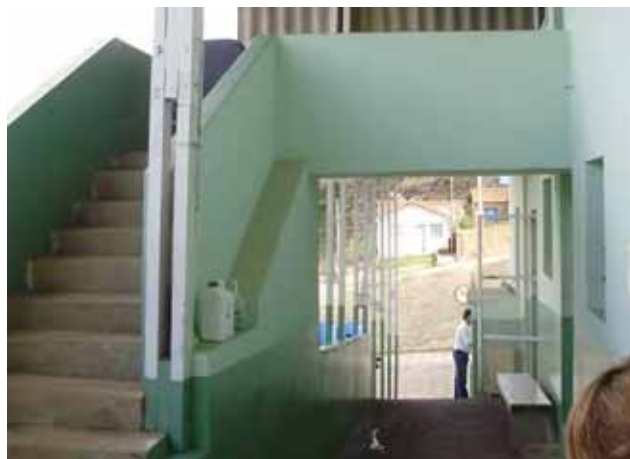
Figura 30 – Escada externa sem sinalização adequada e sem corrimãos.

A circulação vertical é realizada apenas pela utilização de escadas. Elas estão em estado regular de conservação. Precisam de corrimãos em altura adequadas com a NBR 9050 e piso antiderrapantes. A escada interna possui 2,00m de largura, porém não está corretamente sinalizada. A escada externa, precisa de corrimãos e revestimento antiderrapante (ver figura 30).

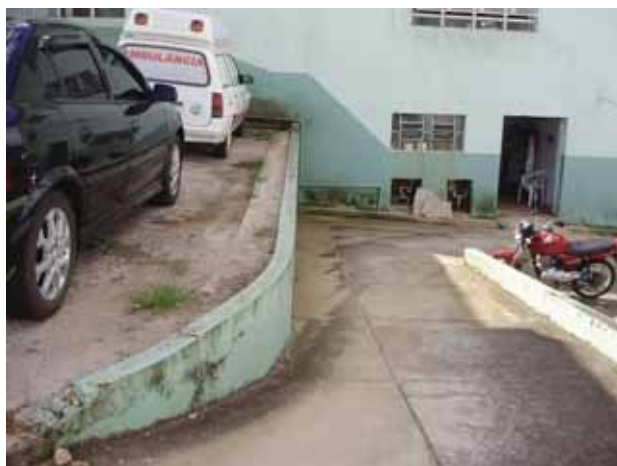
Figura 31 – Rampas com inclinação inadequada e piso mal conservado.

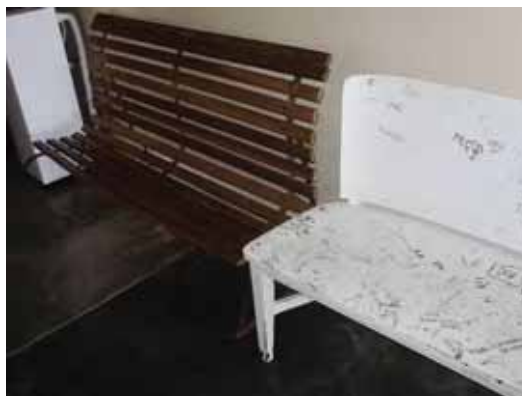
Figura 32 – À esquerda, descarga de um dos banheiros (ultrapassada); à direita, mobiliário sem padrão e em mal estado de conservação.

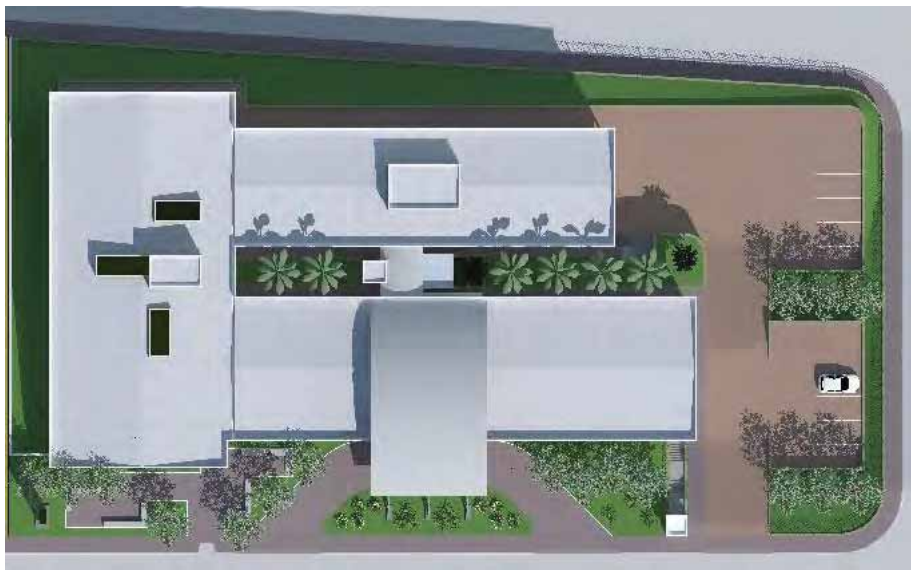
Figura 34 – Implantação geral do Hospital, sem escala.

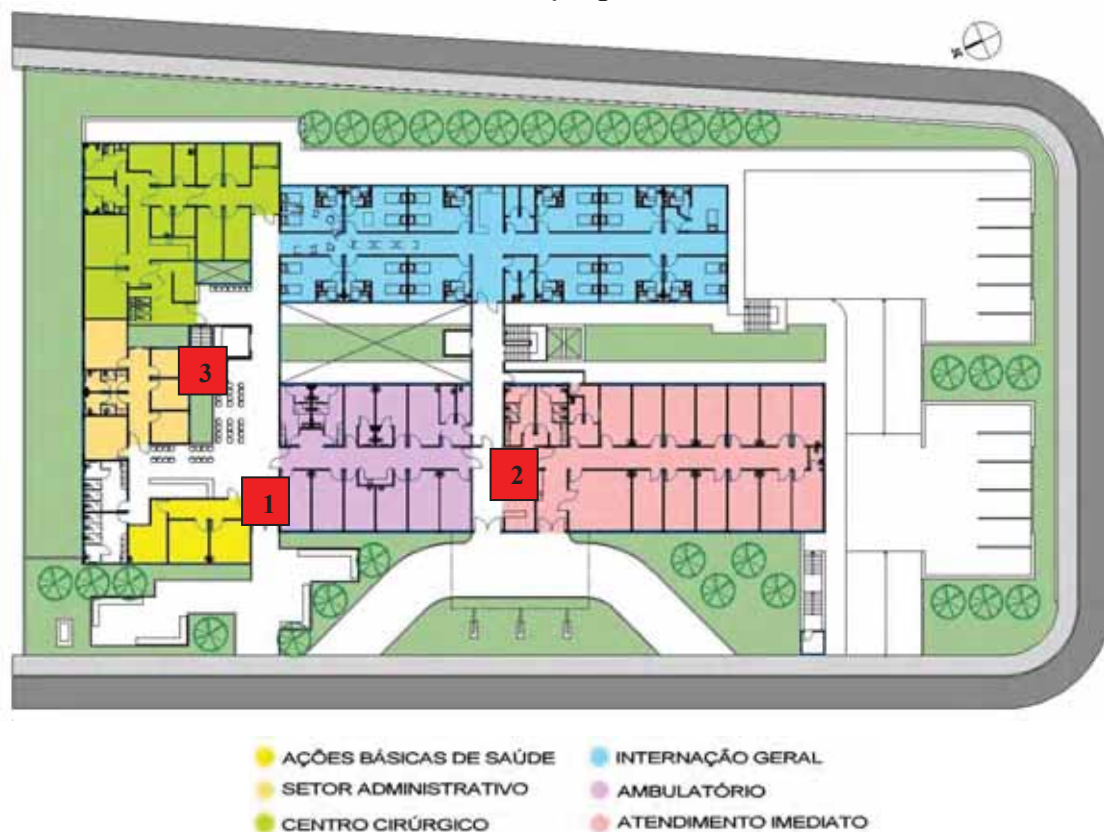
Figura 35 – Implantação do Pavimento Térreo, sem escala.

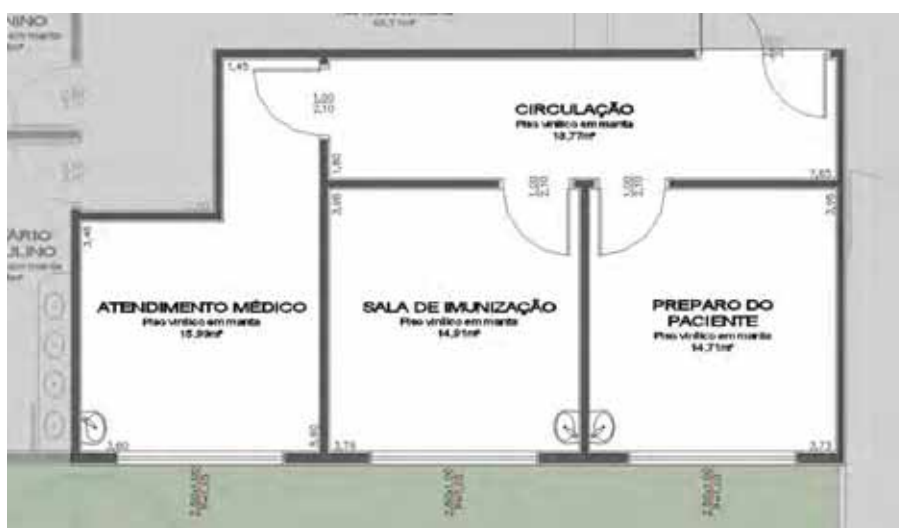
Figura 37 – Planta ações básicas de saúde, sem escala.

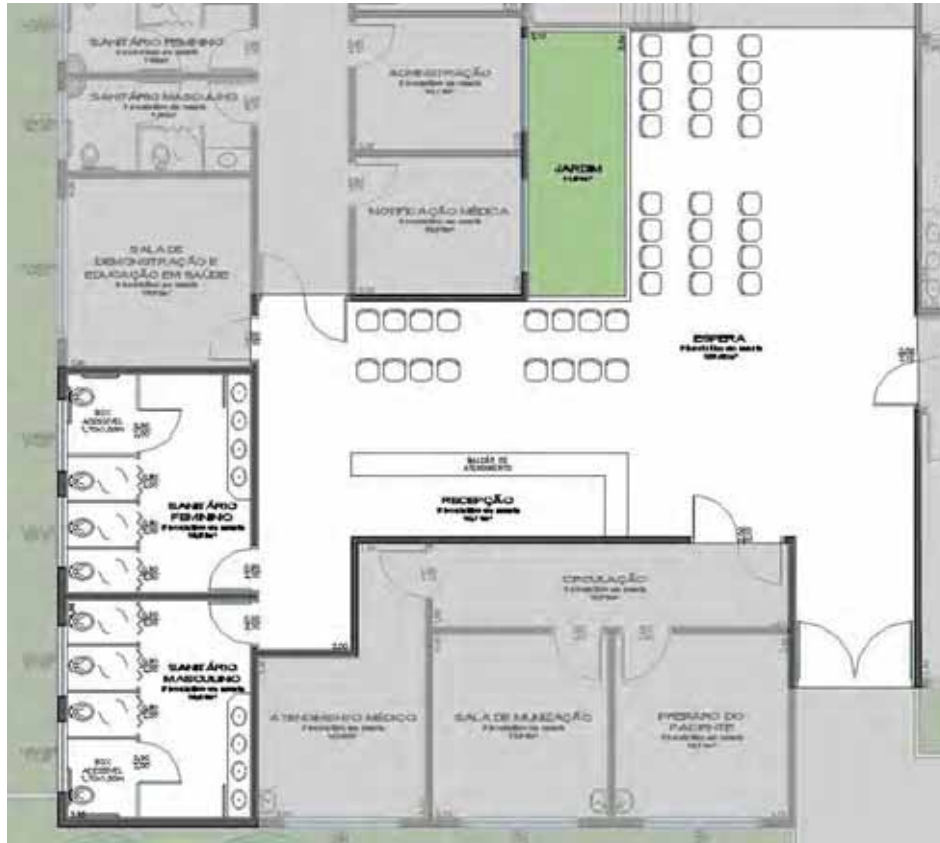
Figura 38 - Área de atendimento ao público, espera e sanitários, sem escala

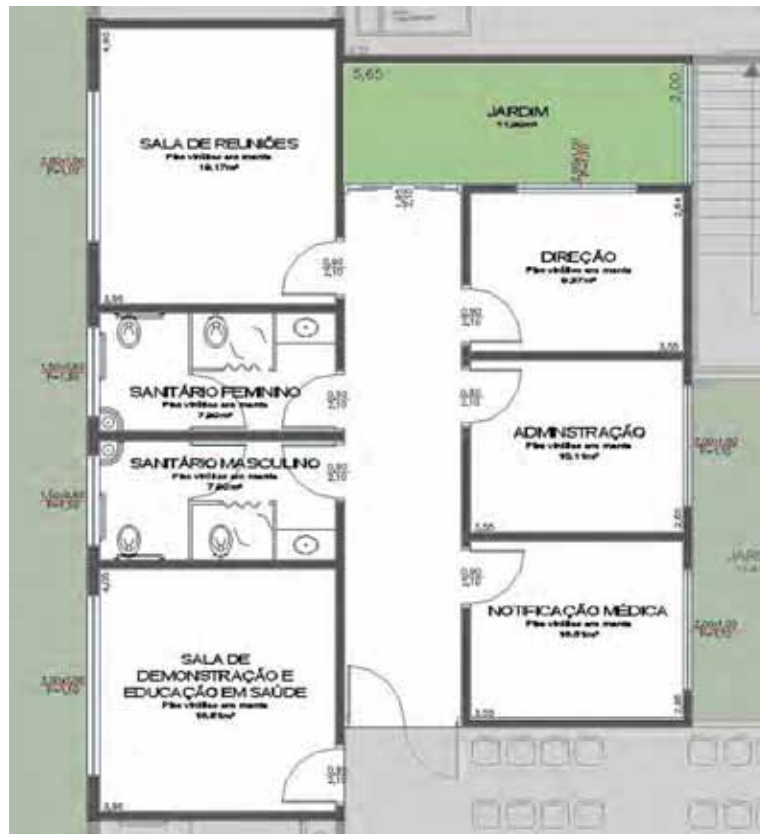
Figura 40 – Planta do setor administrativo, sem escala.

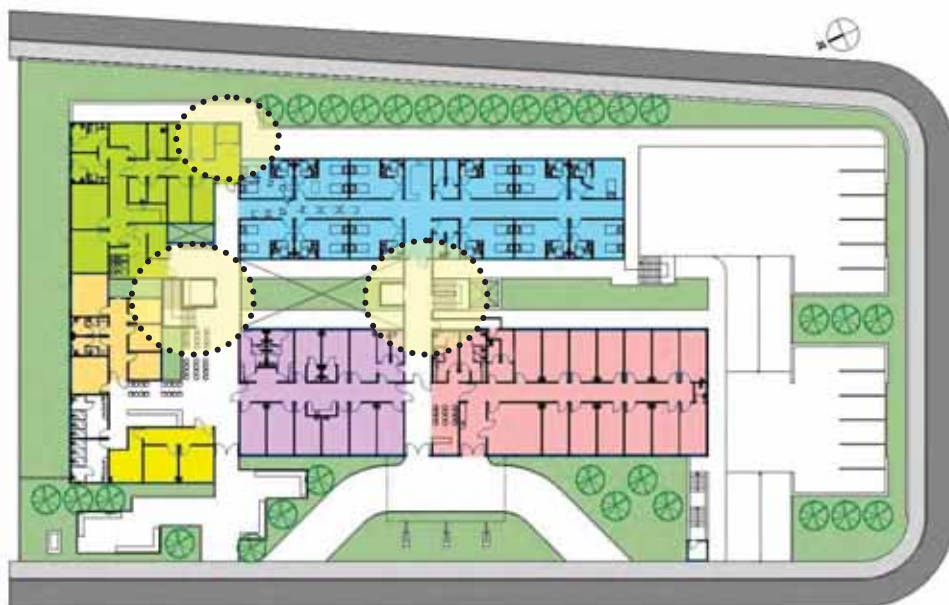
**Figura 46 – Demarcação das circulações verticais do pavimento térreo para os demais pavimentos.
Sem escala.**

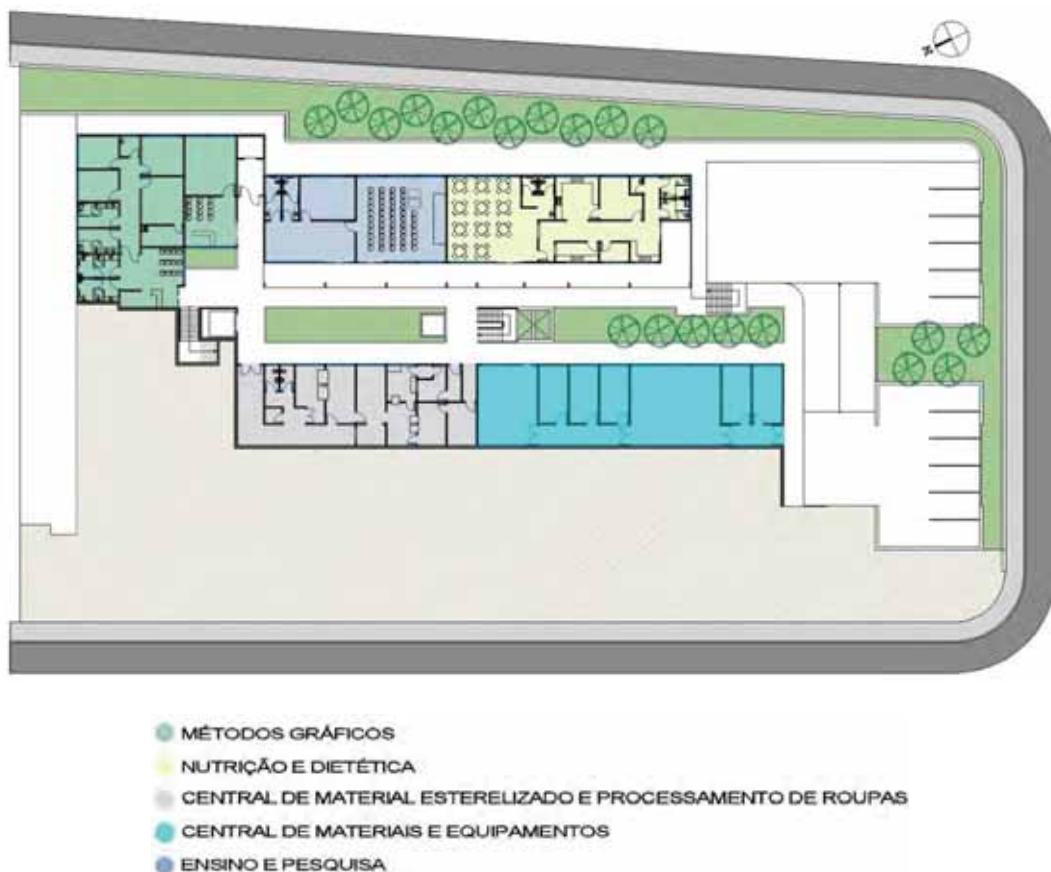
Figura 47 – Planta 1º subsolo, sem escala.

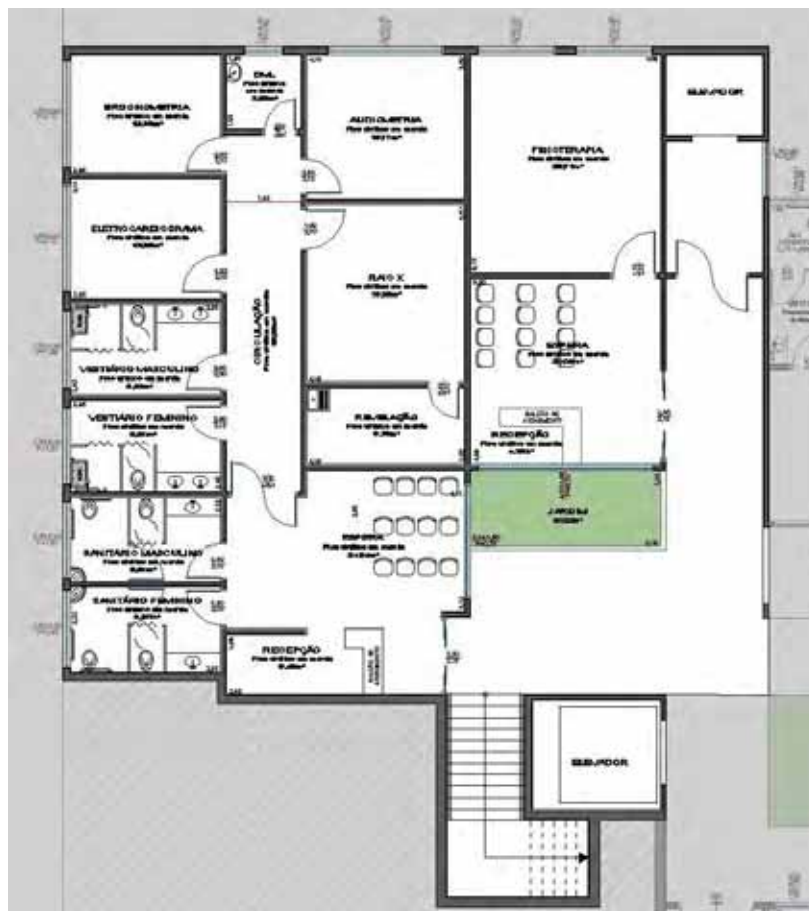
Figura 48 – Planta do setor de métodos gráficos, sem escala.

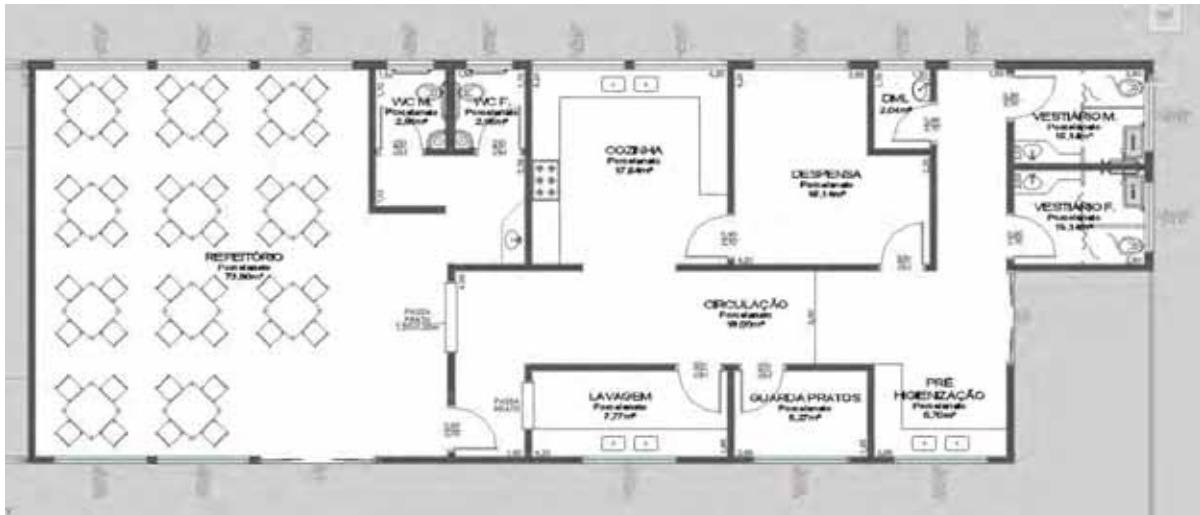
Figura 50 – Planta do setor de nutrição e dietética, sem escala.

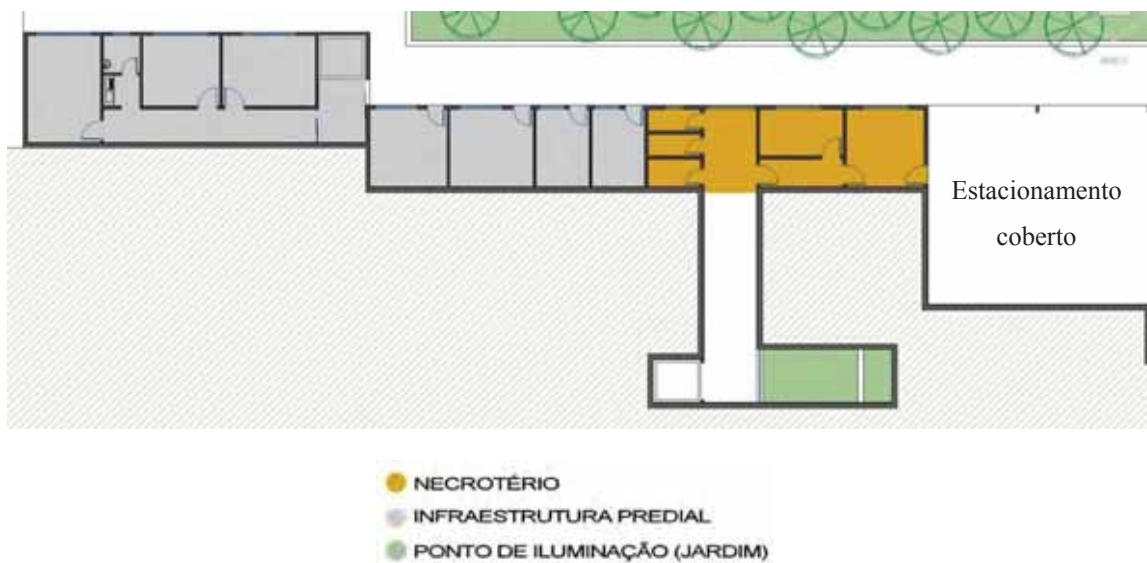
Figura 53 – Planta do 2º Subsolo, sem escala.

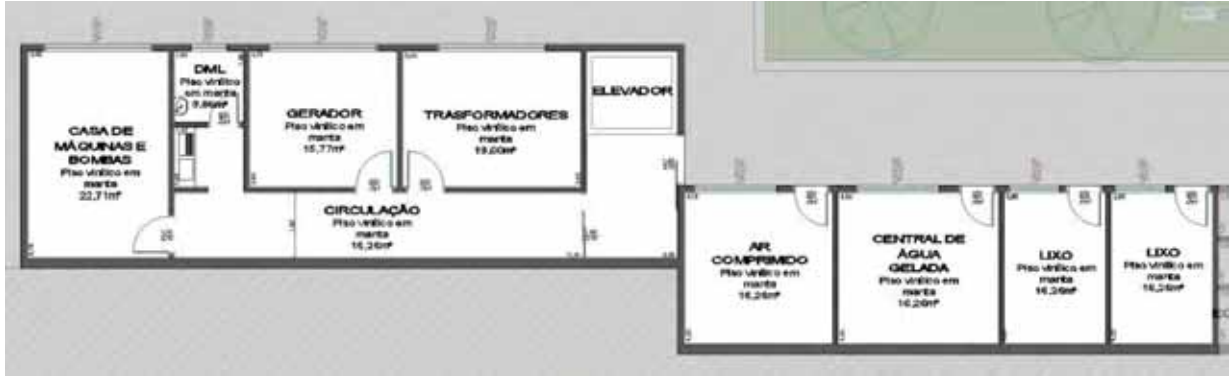
Figura 55 – Planta do setor de infraestrutura predial

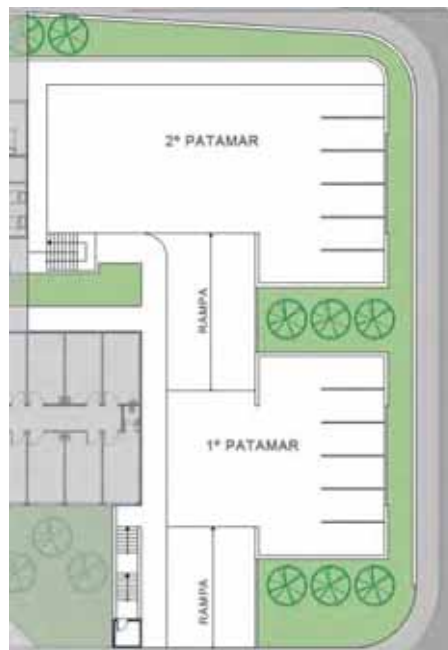
Figura 56 – Estacionamento, sem escala.

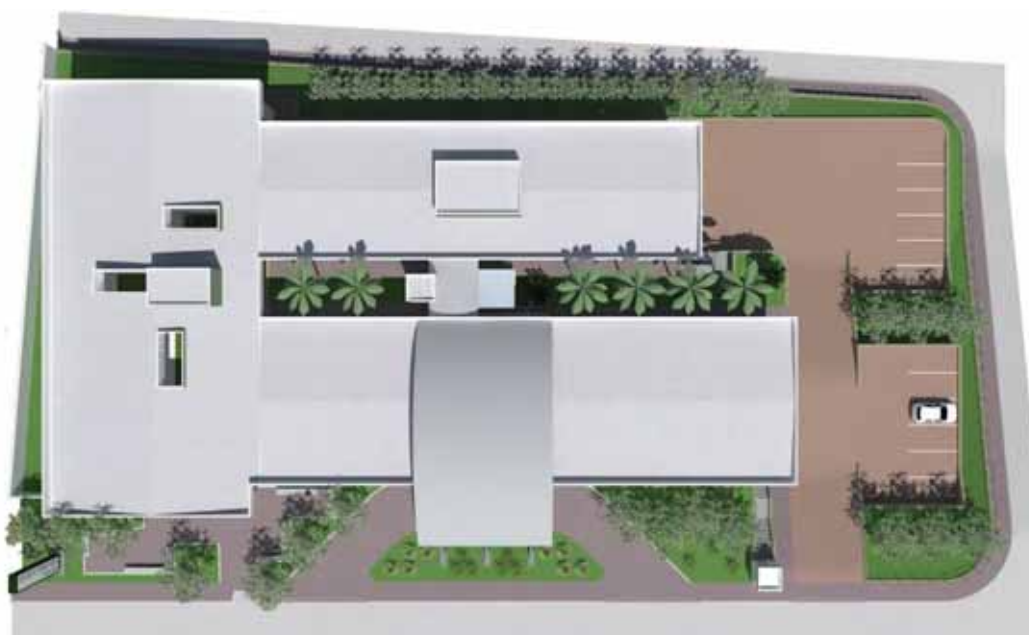
Figura 60 – Vista superior da cobertura (em perspectiva).

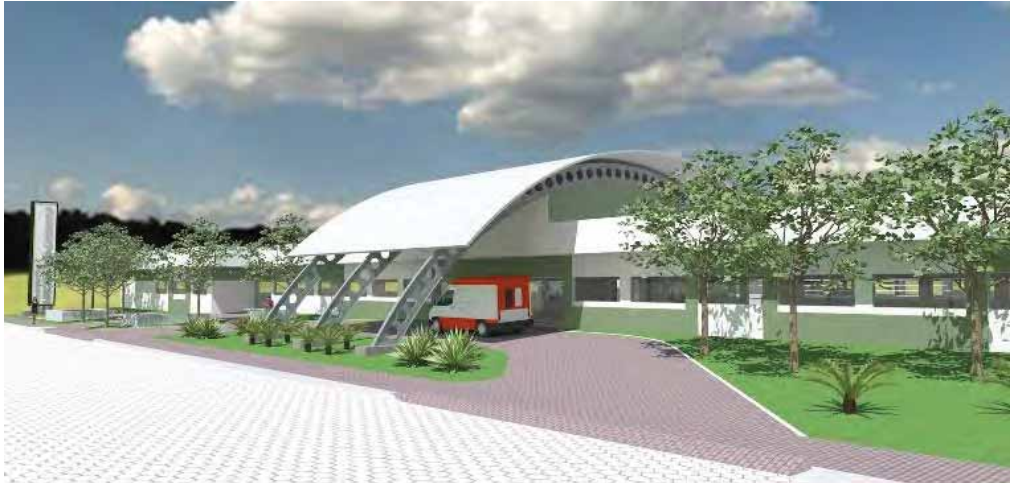
Figura 61 – Fachada frontal, com destaque para a cobertura da entrada de emergência

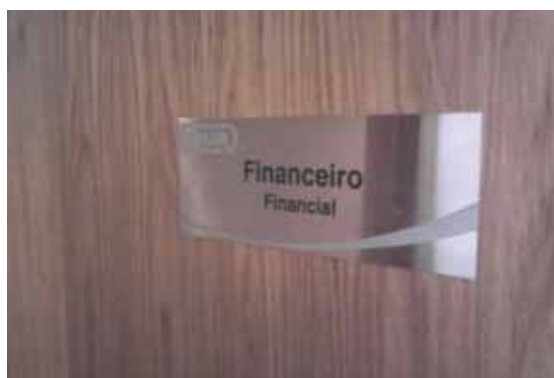
Figura 67 – Exemplo de placa de sinalização de porta à ser usada nas dependências do hospital.
