**CENTRO HISTÓRICO DE SÃO LUÍS E ACESSIBILIDADE: estudo e  
proposta, no campo do design, para inclusão de pessoas com  
deficiência visual**

Tese apresentada ao Programa de Pós-Graduação em Design da Faculdade de Arquitetura, Artes, Comunicação e Design, “JÚLIO DE MESQUITA FILHO”, da Universidade Estadual Paulista – UNESP, Campus de Bauru, como requisito à obtenção do título de Doutora em Design.

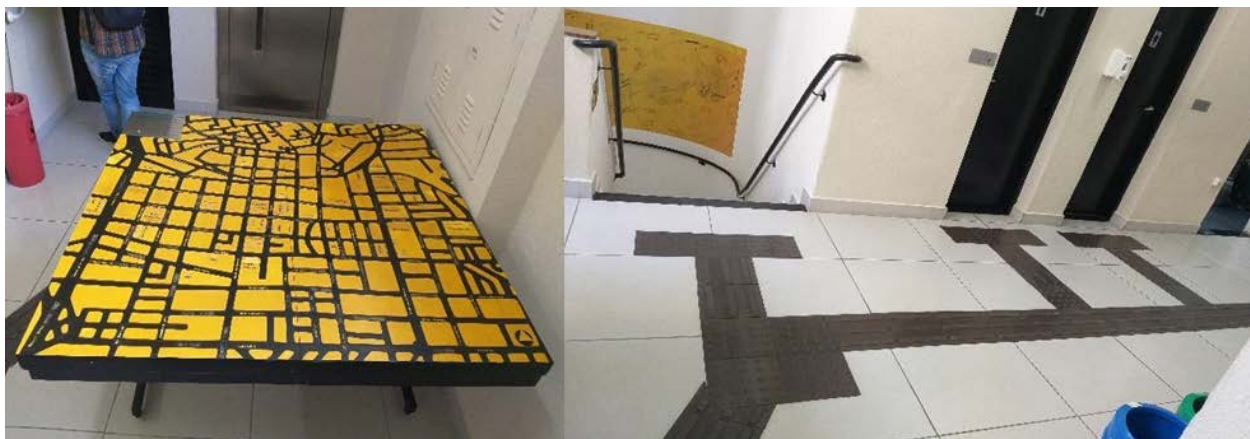
Figura 2: Mapa Tátil e sinalização podotátil interna do prédio da Fundação Dorina Nowill

A FDN atende gratuitamente PcDV de todas as faixas etárias. Em sua recepção há um mapa tátil onde está situada a Fundação e seu entorno. No referido mapa encontram-se os principais pontos de referência para o deslocamento. As informações em contraste de cores atendem as pessoas de baixa visão e ajudam na orientação e localização, orientação e mobilidade das pessoas. O espaço é sinalizado, com piso podotátil, informações em Braille, alto-relevo e fonte ampliada (Figura 2).

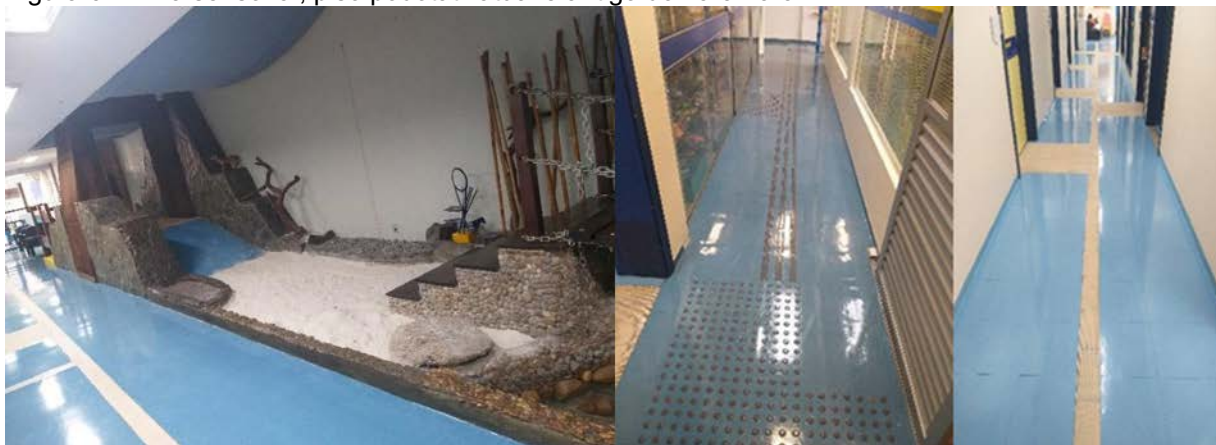
Figura 6: Trilha sensorial, piso podotátil atual e antigo do Laramara

No Instituto Laramara, a visita foi agendada por telefone e guiada pela psicóloga Ângela, apenas para duas pesquisadoras. Na recepção, uma trilha sensorial que nos foi apresentada somente ao final da visita. O instituto possui a única fábrica de máquina Braille da América Latina, onde são fabricados produtos educativos e de TA, desde 1996. O IL atende pessoas com deficiência e familiares de todas as faixas etárias gratuitamente e conta com funcionários com deficiência visual. Todo o prédio possui sinalização podotátil (Figura 6).

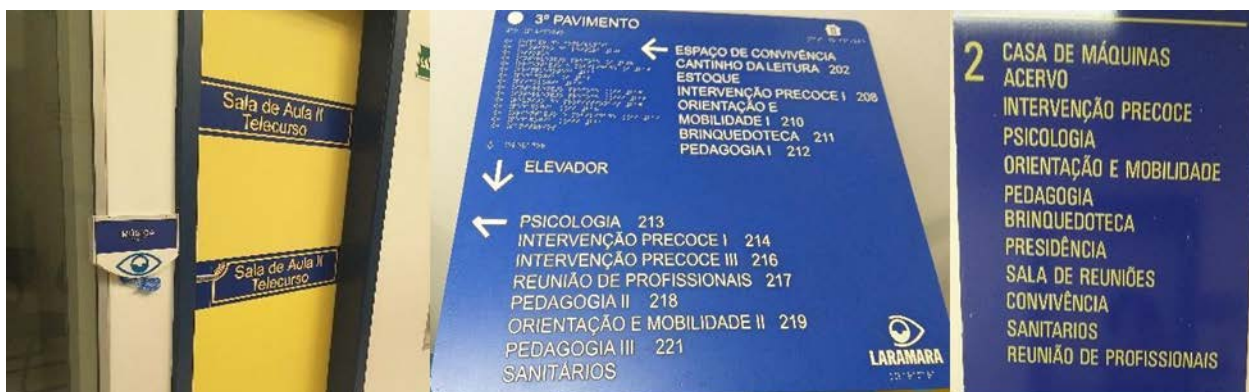
Figura 7: Porta com informação acessível e painéis informativos

Os móveis e demais objetos possuem informação em Braille, alto-relevo e fonte ampliada; nos trincos das portas, “pistas”; miniaturas sobre cada sala (Figura 7). O programa de atendimento especializado conta com: OM; Atividade da Vida Diária (Práticas Educativas para a Vida Independente); Braille; soroban; utilização funcional das percepções; soroban; inclusão escolar; sociocultural e lazer; área da piscina e recreação e loja de brinquedos inclusivos – brincanto (Figura 8).

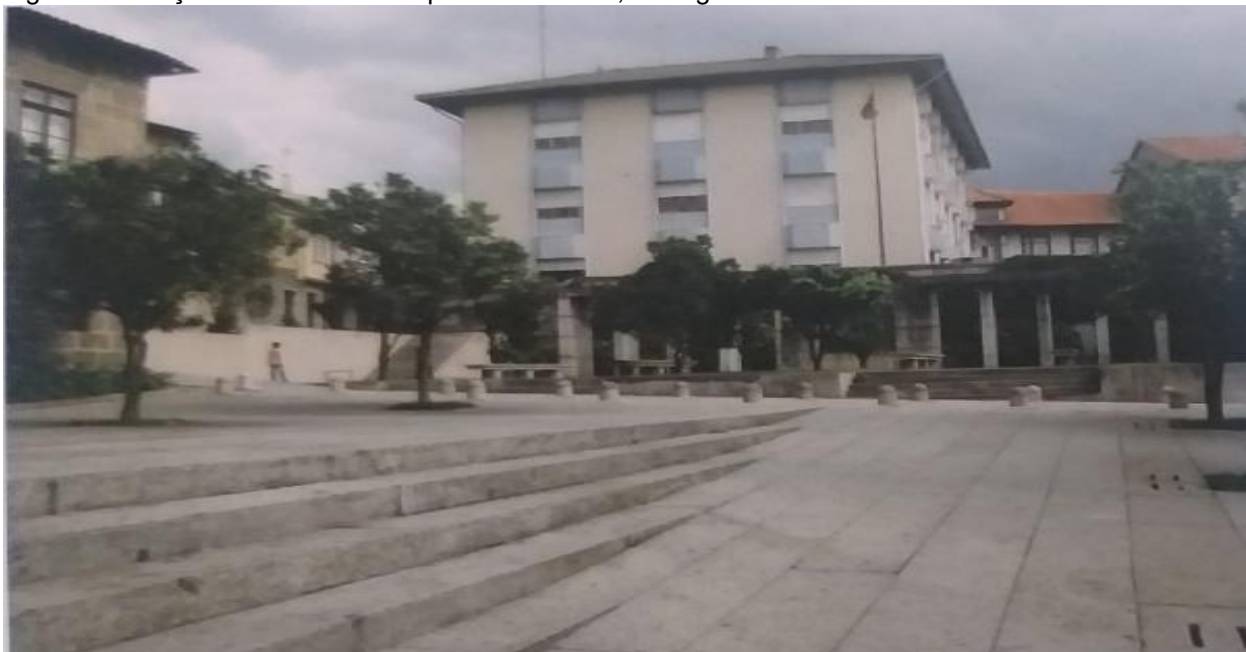
Figura 13: Praça com escada e rampa – Guimarães, Portugal

O Plano Nacional de Promoção da Acessibilidade – PNPA, criado em 2007 em Portugal, conta com medidas integradas para a promoção da acessibilidade em espaço edificado (Figura 13), nos transportes e para Tecnologias de Informação e Comunicação – TICs e tecnologia assitiva, criando soluções acessíveis a fim de promover a autonomia, igualdade de oportunidades e participação social de todas as pessoas, como forma de

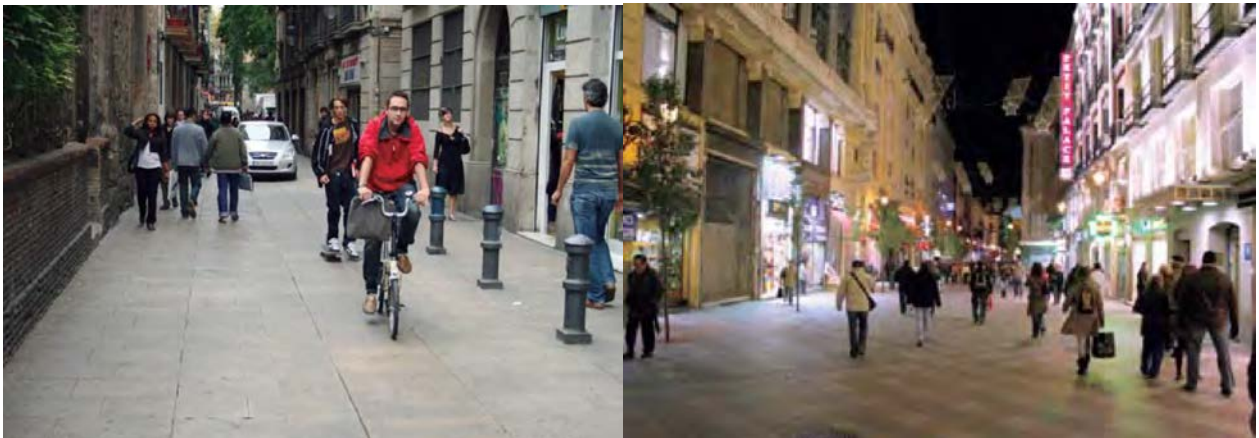
Figura 14: Rua compartilhada em Barcelona e rua de pedestre em Madri, Espanha

Descrição: a esquerda rua plana e compartilhada com pedestres, ciclistas e veículos; e a direita pavimento plano sem desnível entre rua e calçada.

Os planos de acessibilidade da Espanha (Figura 14), com base no design universal, estão consolidados desde as décadas de 1980 e 1990. A reabilitação do CH de Madri colocou em ação o plano geral de ordenação urbana, infraestrutura e eliminação de barreiras físicas – pavimento, rampas, nivelamento entre vias e calçadas, corrimão e sinalização. A preferência é para o pedestre (RIBEIRO, 2008; PAIVA, 2009). Salamanca, na Espanha, é considerada cidade de todos e para todos por trabalhar na perspectiva de eliminação de todo tipo de barreira. Naquele país, na cidade de Ávila, existe uma rota acessível que atravessa os principais pontos turísticos (SANTOS, 2018). Na Espanha, na cidade de Barcelona, o Parque Guell, declarado em 1984 como Patrimônio Mundial pela UNESCO, conta com uma grande escada rolante externa (Figura 15).

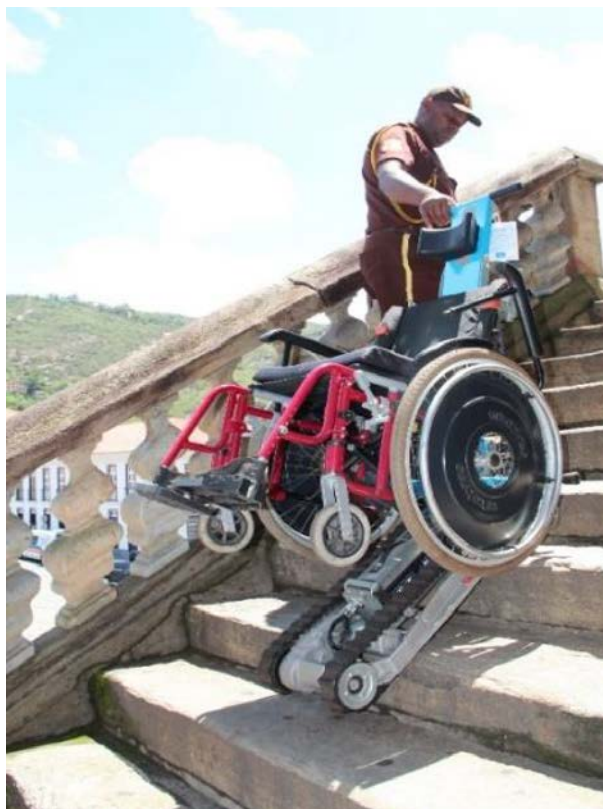
Figura 16 – Mecanismo de transporte inclinado para cadeira de roda  
Museu da Inconfidência, Ouro Preto/MG

Entre as intervenções em edifícios históricos, houve a instalação de mecanismo de transporte inclinado para cadeiras de rodas no Museu da Inconfidência (Figura 16).

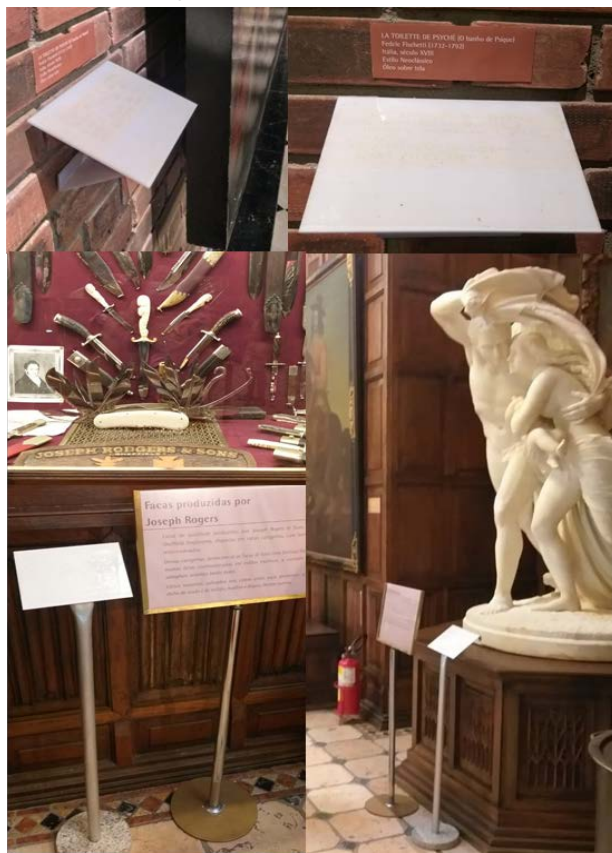
Figura 17 – Peças com identificação em Braille no Instituto Ricardo Brennand, Recife/PE

Em Pernambuco foram encontradas iniciativas pontuais, como identificação em Braille de diversas peças em Museu no Recife, como no Instituto Ricardo Brennand (Figura 17); no Centro Histórico do Recife foram encontradas iniciativas pontuais, como mapa tátil do Bairro do Recife na entrada do Centro de Artesanato de Pernambuco (Figura 18).

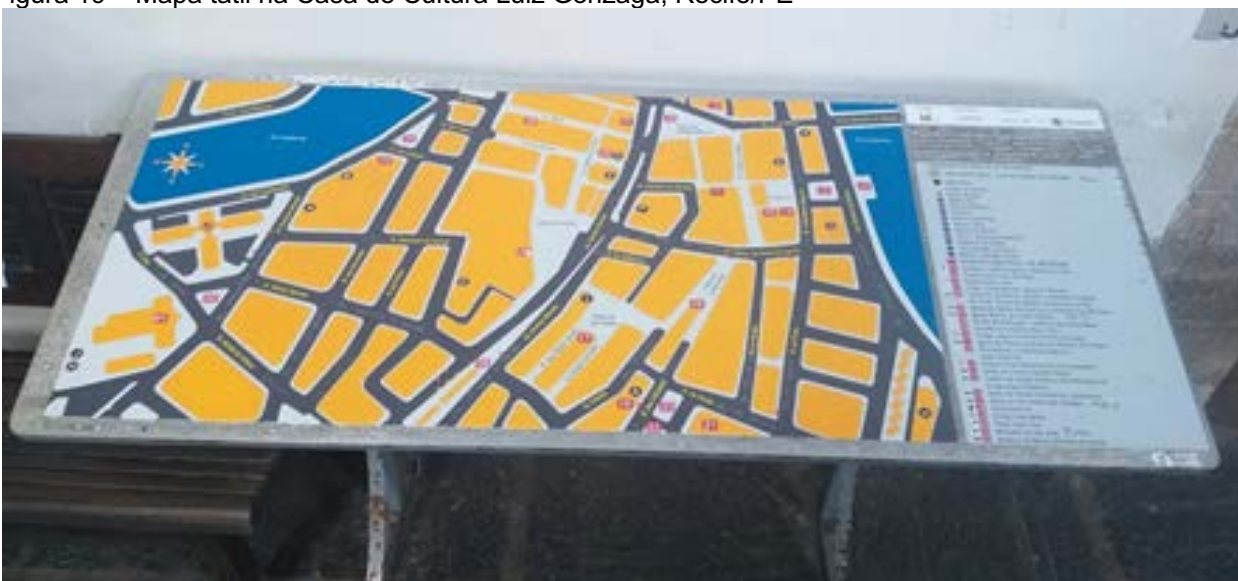
Figura 19 – Mapa tátil na Casa de Cultura Luiz Gonzaga, Recife/PE

Dentro da Casa de Cultura Luiz Gonzaga (antiga Casa de Detenção do Recife), abrangendo parte dos bairros de Santo Antônio e São José, que estão no entorno da referida casa (Figura 19); na Cidade Histórica de Olinda foram encontradas mais iniciativas

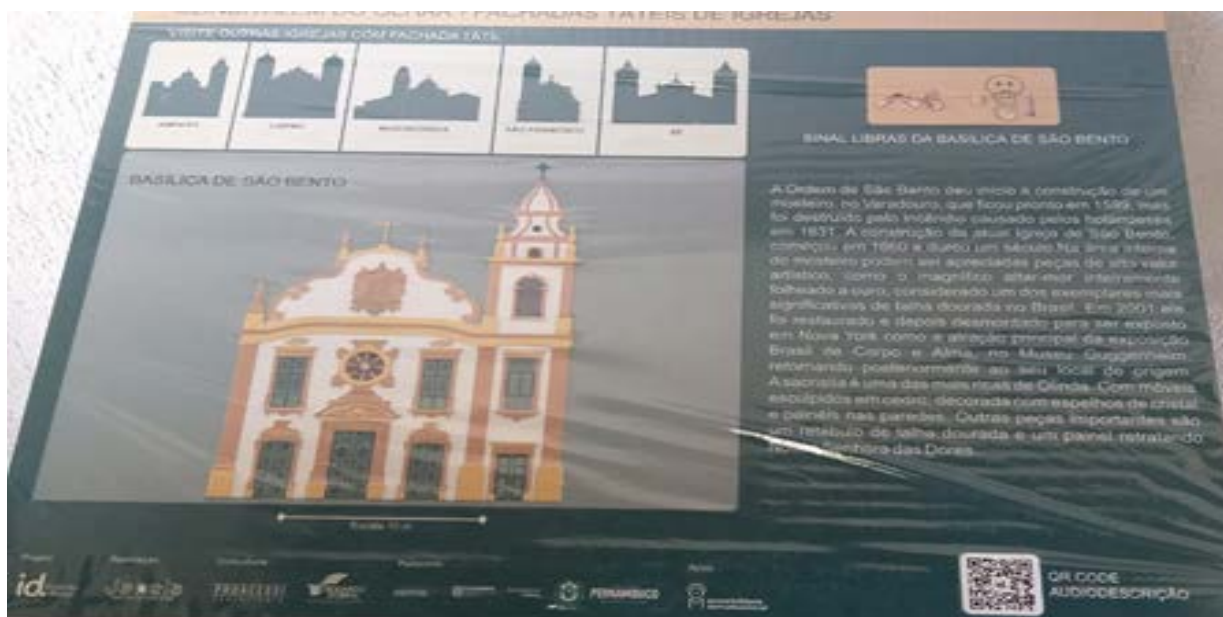
Figura 20 – Basílica de São Bento, Cidade Histórica, Olinda além do olhar fachadas táteis de igreja - PE  
<https://youtu.be/lbTtNm3XpuY>

pontuais chamadas Olinda além do olhar – fachadas táteis de igrejas, como fachadas em alto-relevo e informações em Braille, com QR code e audiodescrição da Basílica de São Bento, um pouco de sua história. E o convite para visitar outras igrejas com fachadas táteis como: Igreja do Amparo, do Carmo, da Misericórdia, de São Francisco e da Sé (Figura 20).

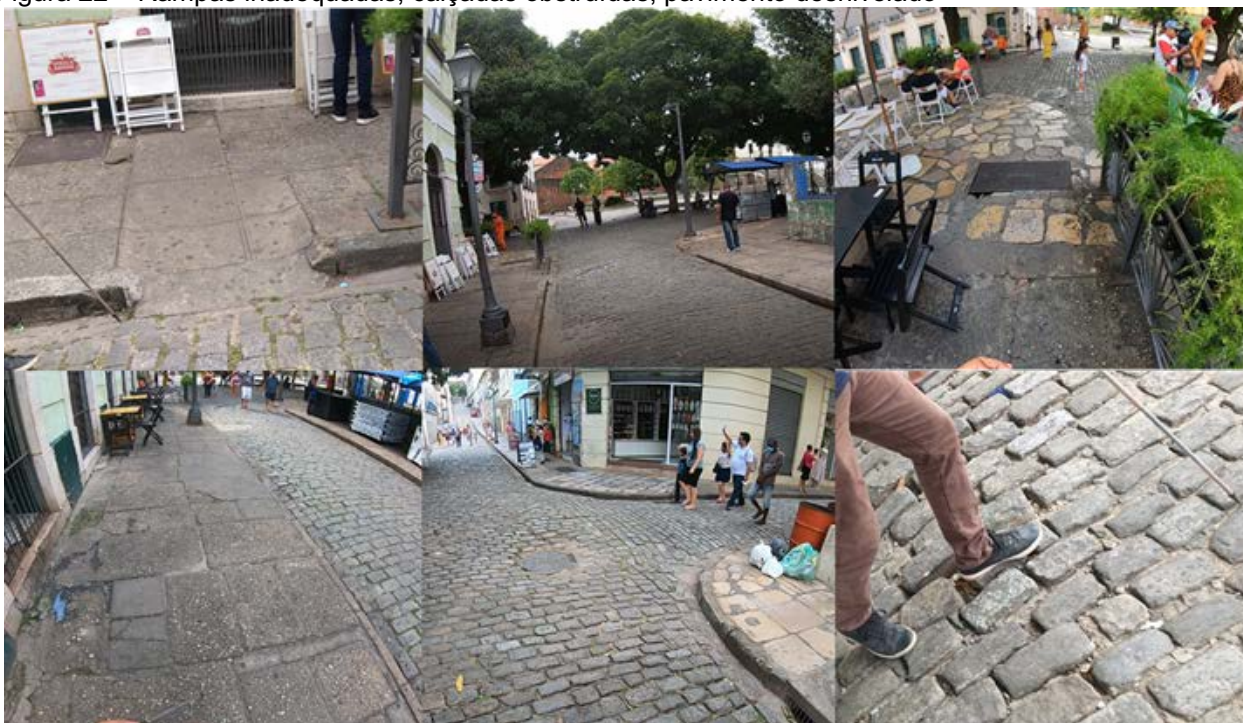
Figura 22 – Rampas inadequadas, calçadas obstruídas, pavimento desnivelado

Descrição: mosaico composto por seis fotos, da esquerda para a direita e de cima para baixo, todas da rua da Alfândega, mostrando rampa inadequada, obstáculos na calçada e PcDV em rua de papalelepédo.

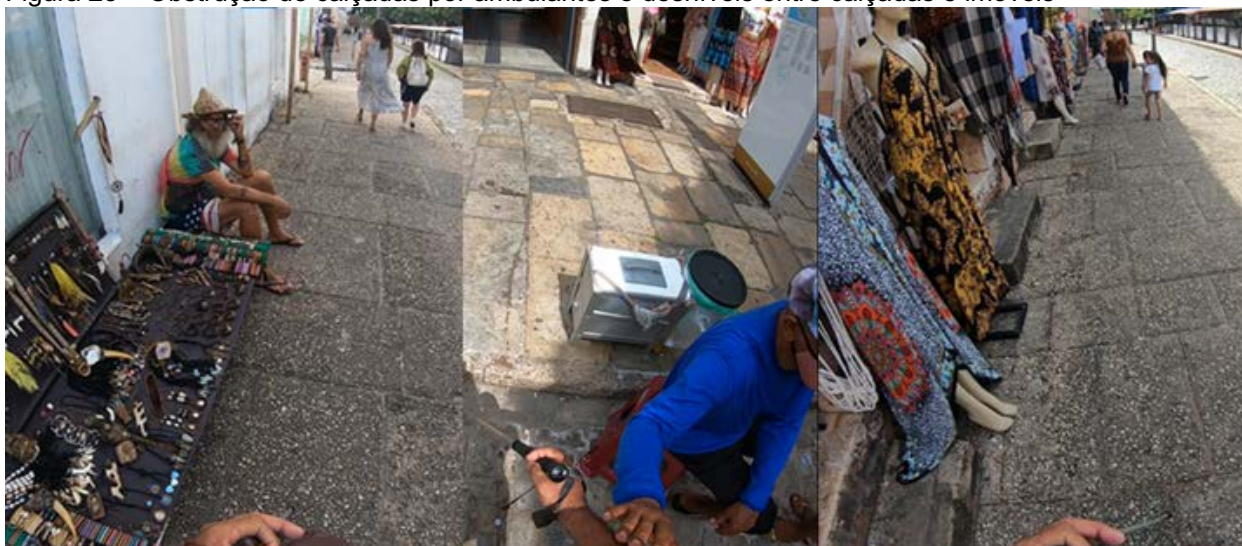
Figura 23 – Obstrução de calçadas por ambulantes e desníveis entre calçadas e imóveis

Descrição: ambulantes obstruindo as calçadas das ruas da Alfândaga e da rua da Estrela

Na Praia Grande, algumas ruas não permitem a circulação de veículos automotores. No centro histórico observa-se degraus entre calçadas e imóveis, algumas rampas de acesso inadequadas entre ruas e calçadas, danificadas ou obstruídas por postes, floreiras e lixeiras não sinalizadas, mesas e vendedores ambulantes. Ruas em paralelepípedo dificultam o acesso não só de PcD e mobilidade reduzida, mas também de quem necessite transitar no local (Figuras 22, 23 e 24).

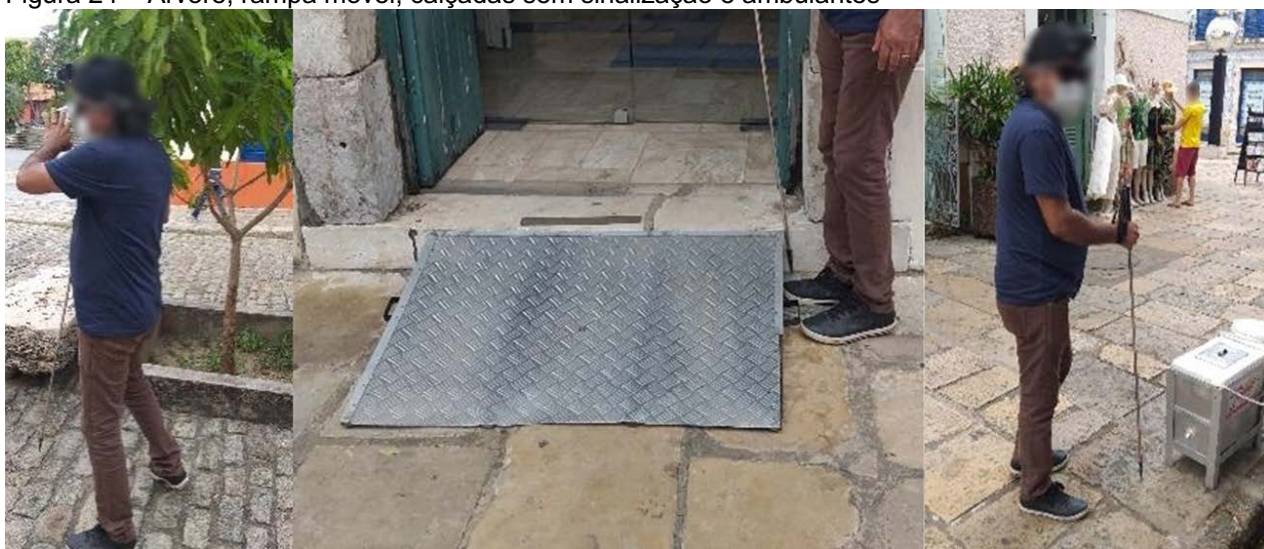
Figura 24 – Árvore, rampa móvel, calçadas sem sinalização e ambulantes

Descrição: mosaico composto de três imagens de um homem cego caminhando na rua da Estrela, da esquerda para a direita respectivamente, ele se chocando com um ganho de árvore, condenando rampa móvel inadequada na calçada e na esbarrando em ambulante.

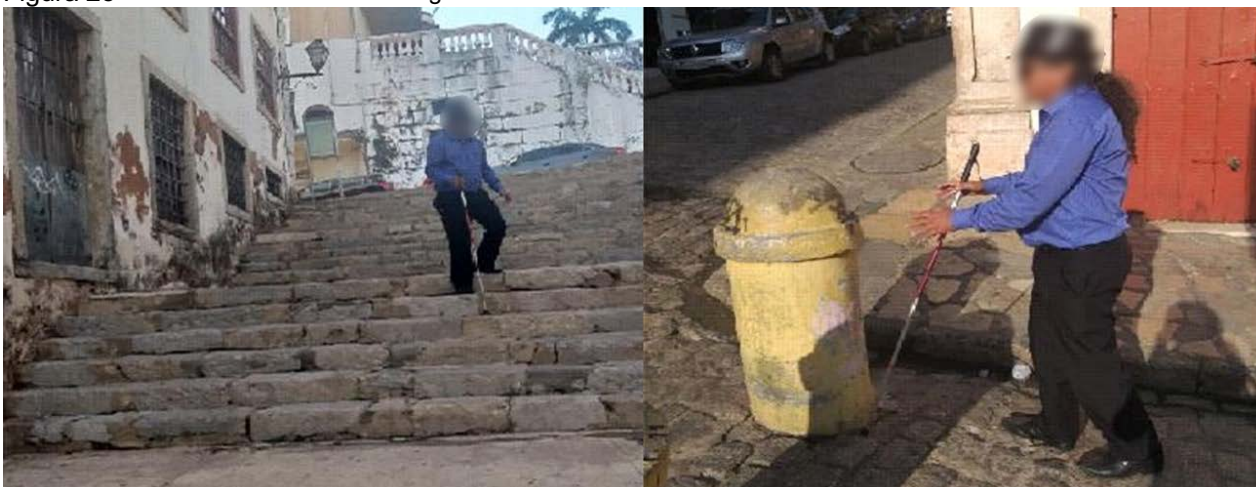
Figura 25 – Escadaria da Rua do Giz ligando Praia Grande a Av. Pedro II

Descrição: da esquerda para a direita, home cego descendo a escadaria da rua da Estrela e se deparando com obstáculo enquanto caminhava pela rua.

A sinalização é precária quanto à informação e à orientação. A falta de piso podotátil e pisos de alerta dificultam a orientação de PcDV. A elevada diferença de nível entre o bairro da Praia Grande e a Av. Pedro II é vencida por escadarias ou ladeira bastante íngreme com pavimento irregular em via compartilhada com veículos automotores e calçadas acidentadas, grande barreira para as PcD (Figuras 25 e 26).

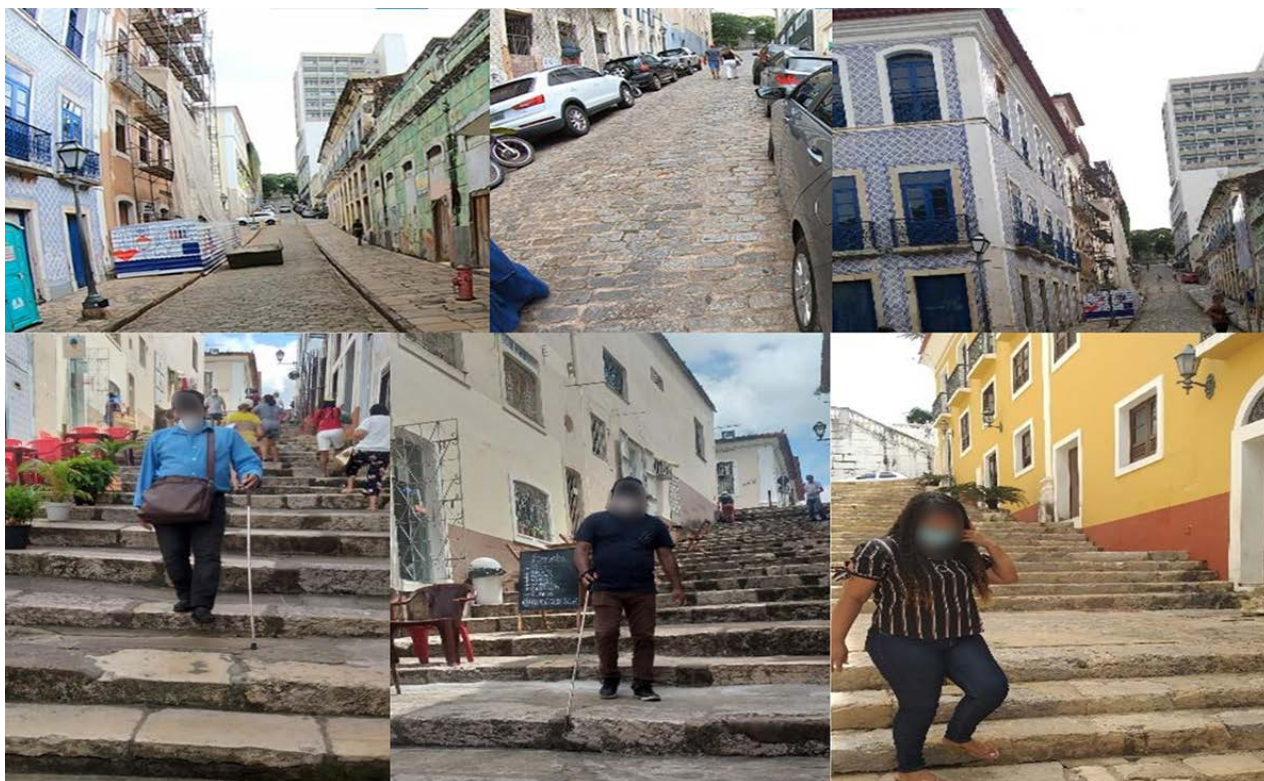
Figura 26 – Diferença de nível entre o bairro da Praia Grande e a Av. Pedro II

Descrição: mosaico composto de seis fotos. Da esquerda para a direita na parte superior imagens da ladeira da rua da estrela com seus obstáculos e no sentido Av. Pedro II. Na parte de baixo dois homens cegos descendo a escadaria do Beco Catariana Mina e uma mulher com baixa visão descendo a escadaria da rua da Estrela.

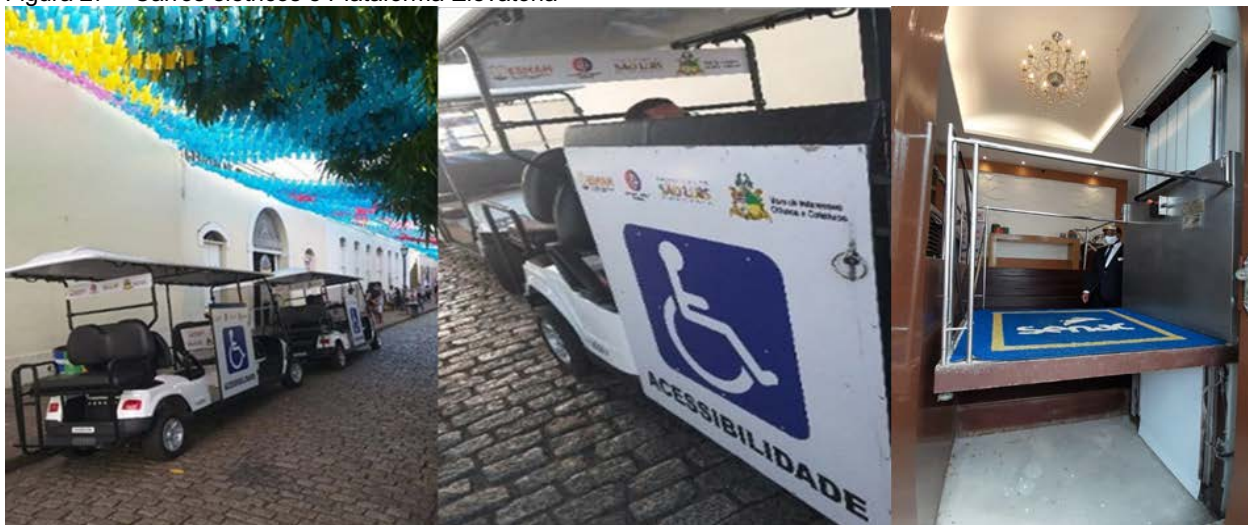
Figura 27 – Carros elétricos e Plataforma Elevatória

Após aprovação do projeto de acessibilidade do núcleo mais antigo do Centro Histórico de São Luís pela 3ª SR/IPHAN, no fim de 2020 foi concluída a requalificação do Mercado das Tulhas, dentro do Bairro da Praia Grande, com colocação de piso podotátil e banheiros acessíveis. Não se tem notícia de que as PcD tenham sido informadas, à época, sobre o projeto de acessibilidade para o CHSL. O que está disponível aos transeuntes são estacionamento para usuários de cadeira de rodas, elevadores em poucos edifícios; plataforma elevatória no restaurante do SENAC (Figura 27); e carrinhos elétricos.

Uma iniciativa de 2019, no campo da acessibilidade no bairro da Praia Grande, são os três carrinhos elétricos (Figuras 27) – estacionados na frente do Centro de Criatividade Domingos Costa Filho – para transportar PcD ou mobilidade reduzida. Apesar de trazer inovação e atualidade no que tange a ampliação de possibilidades de acesso ao sítio urbano, há um duplo limite. Em primeiro lugar esses veículos são destinados ao deslocamento até à Defensoria Pública Estadual – DPE, alcançando apenas duas ruas, em segundo lugar seu uso é restrito aos usuários daquela instituição. Portanto, além de ser um percurso muito curto, não atende as pessoas que precisam se deslocar para outros pontos do bairro. Nesse sentido, faz-se necessário um serviço com cobertura maior do centro e atendimento de todas as PcD e mobilidade reduzida. Vale ressaltar que esses serviços do carrinho elétrico foram suspensos desde o início da Covid-19.

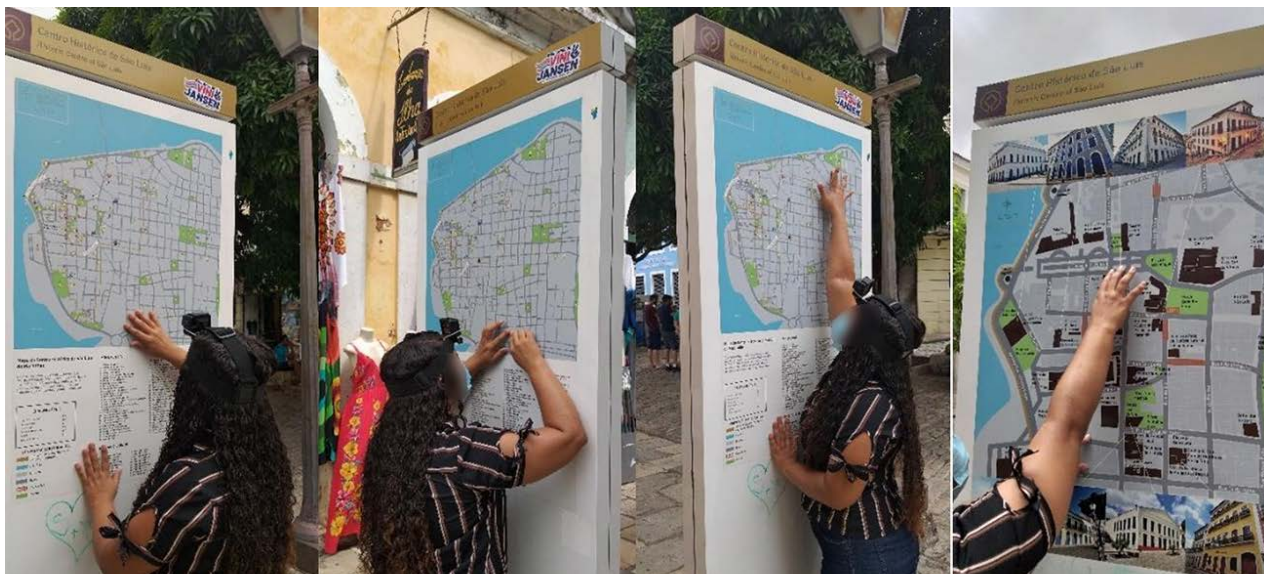
Figura 28 – Falta de sinalização para orientação e informação de PcDV

As barreiras estão evidenciadas pela falta de banheiros adequados; de piso direcional e de alerta; de equipamentos tecnológicos e informação no espaço urbano e em prédios públicos como as casas de cultura; de sinalização em espaços públicos, em especial para pessoas com deficiência visual (Figura 28), surdas e com déficit cognitivo; por falta de material e recurso informativo de modo geral e em múltiplos formatos para pessoas com e sem deficiência. Apesar disso, é comum ouvir de PcD que as barreiras que mais incomodam são as atitudinais, consequência do preconceito, da falta de educação, informação, consciência e sensibilidade. Quando essas barreiras são quebradas, as outras ficam mais fáceis de serem removidas.

Descrição: quatro imagens de uma mulher com baixa visão tentando conhecer o mapa do Centro Histórico.

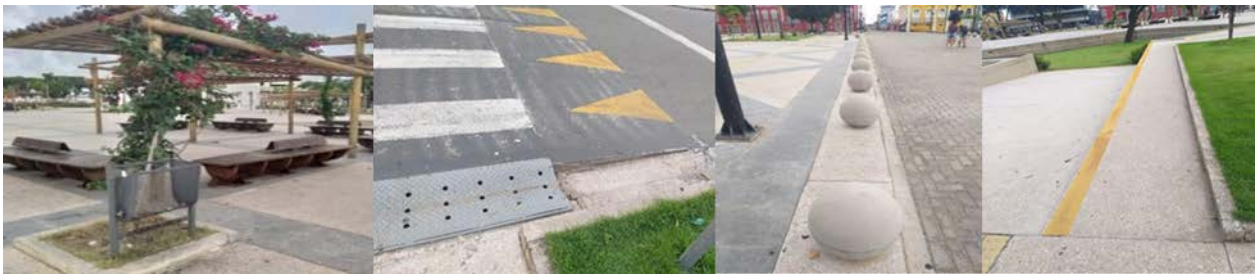
Figura 30 – Mobiliário, placas metálicas, balizadores e desnível não sinalizado na Deodoro

A requalificação do conjunto Praça Deodoro – tendo em vista a NBR 9050 e a NBR 16537/2018 –, alcançou nível satisfatório de acessibilidade, mas não há sinalização sonora nas travessias de pedestre, o piso tátil direcional serve apenas para atravessar, mas não contribui para a permanência do deficiente visual no local. O espaço não promove autonomia, segurança e acesso a informações multissensoriais para alcançar mobiliário e outros elementos – bancos; lixeiras; jardineiras (Figura 30). Placas metálicas fechando a sarjeta não estão bem encaixadas, oferecendo perigo aos usuários; os balizadores esféricos em concreto oferecem risco a PcDV, pois a bengala dificilmente percebe; canteiros rebaixados sem guarda-corpo e parcialmente cercados por sinalização de piso tátil de alerta, conforme a norma (Figura 30) (COSTA et al, 2021).

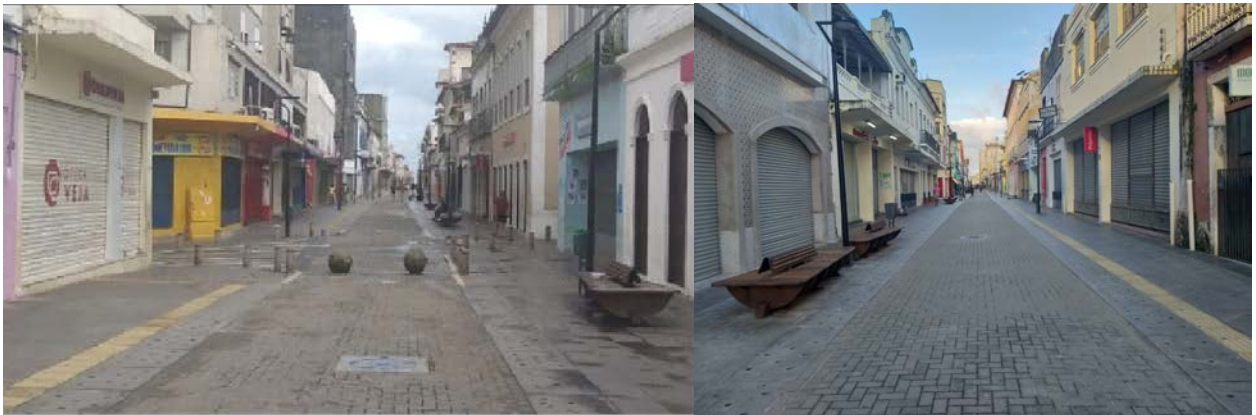
Figura 31 – Requalificação Rua Grande com acessibilidade

Descrição: imagens da rua Grande com pavimento plano, rua e calçada no mesmo nível. De um lado da rua piso tátil em cor contrastante e do outro lado bancos em madeira. Em alguns cruzamentos de rua balizadores em concreto.

(Figura 31). As lojas não possuem inscrição em Braille para identificação por PcDV, nem qualquer ajuda técnica, e muitas lojas continuam com degraus para acesso, configurando barreira para a PcD e o piso tátil está apenas de um lado da rua (Figura 31).

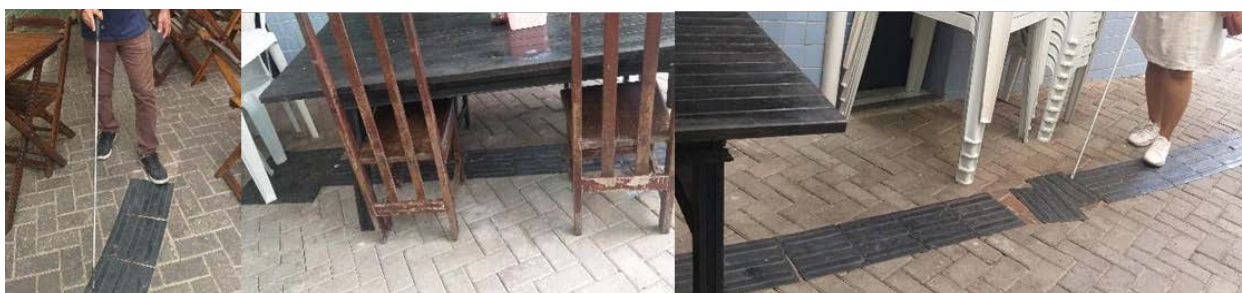
Figura 32 – Piso tátil no Interior do Mercado das Tulhas

Descrição: um home e uma mulher cega experimentando o piso tátil, com placas faltantes e mesas sobre o mesmo.

sobrepostas e em alguns trechos não existe mais. Foram colocadas mesas e cadeiras sobre o piso podotátil, evidenciando uma barreira atitudinal (Figura 32).

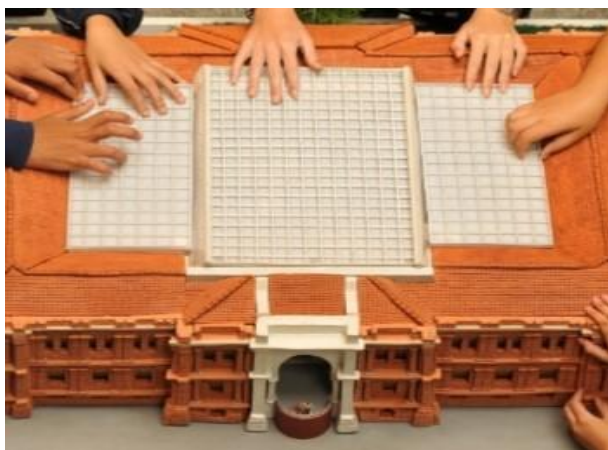
Figura 33 – Maquete tátil do prédio da pinacoteca/SP

A maquete tátil é qualquer representação tridimensional com textura e em Braille, o mais adequado é o mapa audiotátil que oferece maior informação (SANTOS; PONTES; LANDIM, 2018). As placas de sinalização dos locais devem conter informações em Braille e obedecer ao design universal e a NBR 9050, para proporcionar segurança e autonomia ao usuário. A Pinacoteca de São Paulo conta com mapa tátil da galeria, maquete tátil do prédio e exposição com piso tátil, peças táteis e audioguia (Figuras 33, 34 e 35).

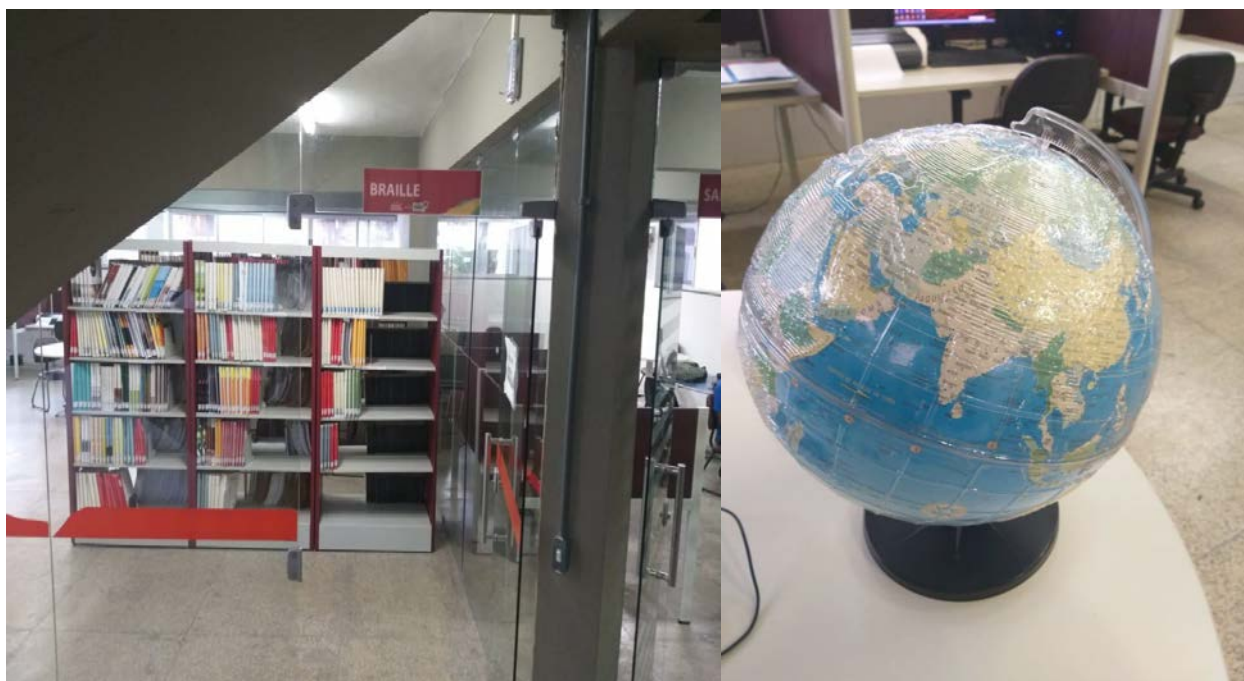
Figura 37 – BPBL, Espaço Braille e Globo tátil (para identificar continentes)

Ainda no CH, na BPBL, localizada na Deodoro, área estadual de tombamento, há uma sala com material para PcDV e auditiva. Para PcDV o acervo conta com 3 mil livros em Braille, doados pela FDN, além de livros falados, filmes com audiodescrição, impressora Braille, computador com o programa leitor de tela Non Visual Desktop Access – NVDA, lupa eletrônica para BV, o globo tátil e jogos acessíveis (Figura 37, 38 e 39).

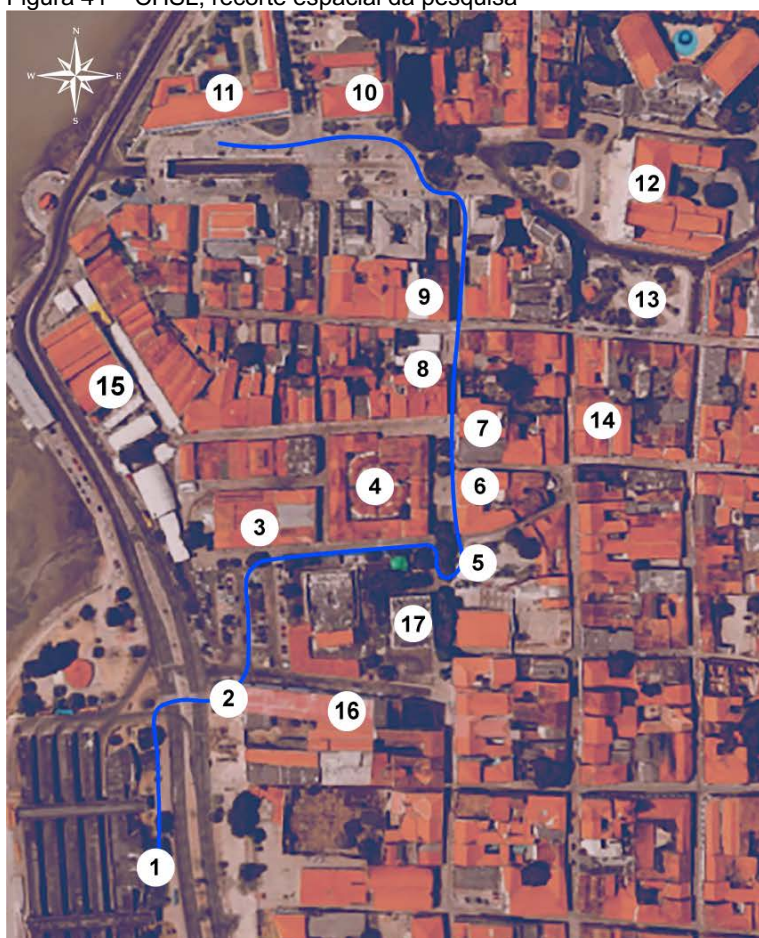
Figura 41 – CHSL, recorte espacial da pesquisa

percurso foi previamente escolhido, considerando os lugares mais citados no total das entrevistas às PcDV como lugares que frequentam ou que gostariam de frequentar. O ponto de partida coincide com o ponto de chegada, por meio do Terminal da Praia Grande para quem chega de transporte coletivo, passando pelo Shopping da Criança, e estacionamento em frente ao Centro de Criatividade Odylo Costa Filho para quem chega de carro (Figura 41). O aluno do curso de design da UFMA, José de Ribamar Júnior participou do trabalho de campo fazendo os registros fotográficos e alguns vídeos.

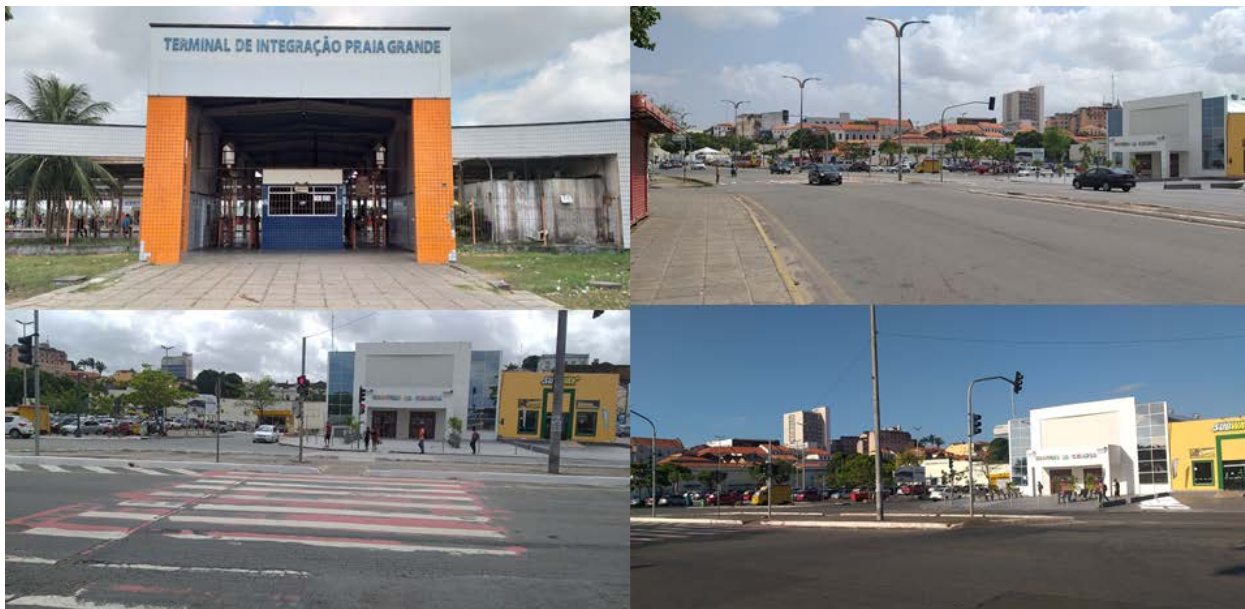
Figura 45 – Terminal da Integração em frente ao Shopping da Criança

Descrição: mosaico composto por quatro imagens do terminal da integração, Av. Vitorino Freire e do Shopping da Criança.

O Terminal da Integração fica na Av. Vitorino Freire, possui duas vias em pavimento asfaltado com cerca de 11m de largura cada uma e separadas por um canteiro com 5m de largura. Para a travessia da Avenida existe um sinal com tempo muito curto de abertura, além de não ser sonoro. Em frente está o prédio Shopping da Criança, com corrente circundando toda a calçada (o passeio) impossibilitando sua utilização. O Shopping da Criança se encontra na esquina com a Travessa Boa Ventura, com largura de 8m, e calçada em concreto, muito alta e estreita, largura de 1,30m nas imediações do Banco do Brasil - BB (Figura 45).

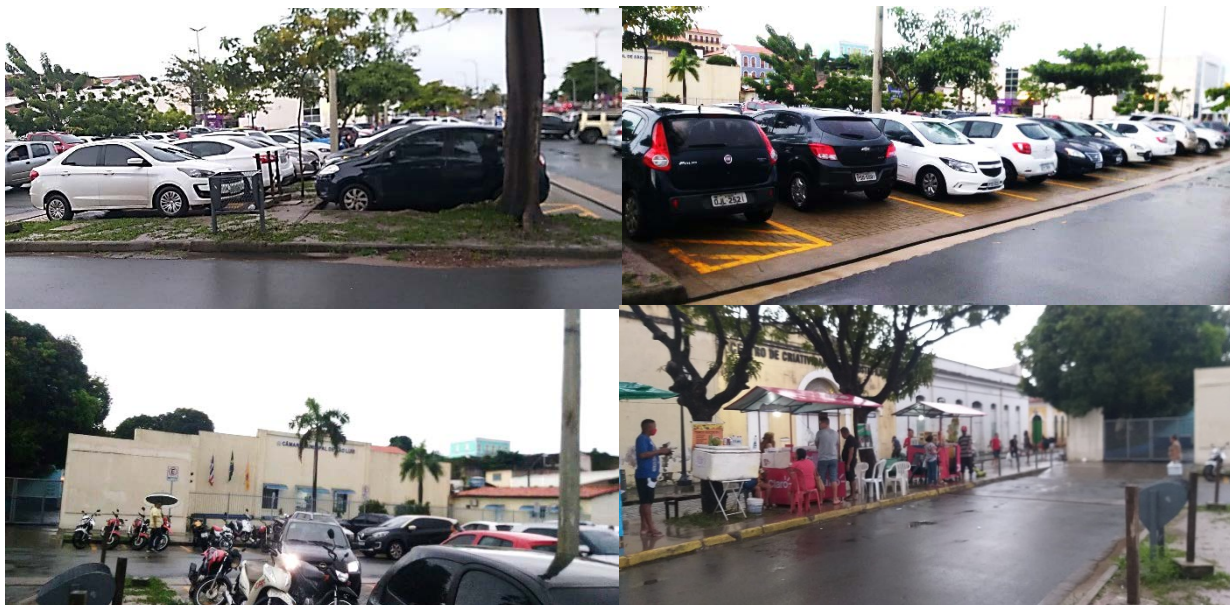
Figura 46 – Estacionamento entre o Shopping da Criança e o Centro de Criatividade Odylo Costa Filho

O Estacionamento entre o Shopping da Criança e o Odylo Costa Filho, conta com vagas sobre blocos de cimento intertravados, intercaladas por canteiros e ruas em pavimento asfaltados para circulação de veículos e pedestres. Algumas vagas são destinadas a idosos, gestantes e PcD, com sinalização vertical (Figura 46).

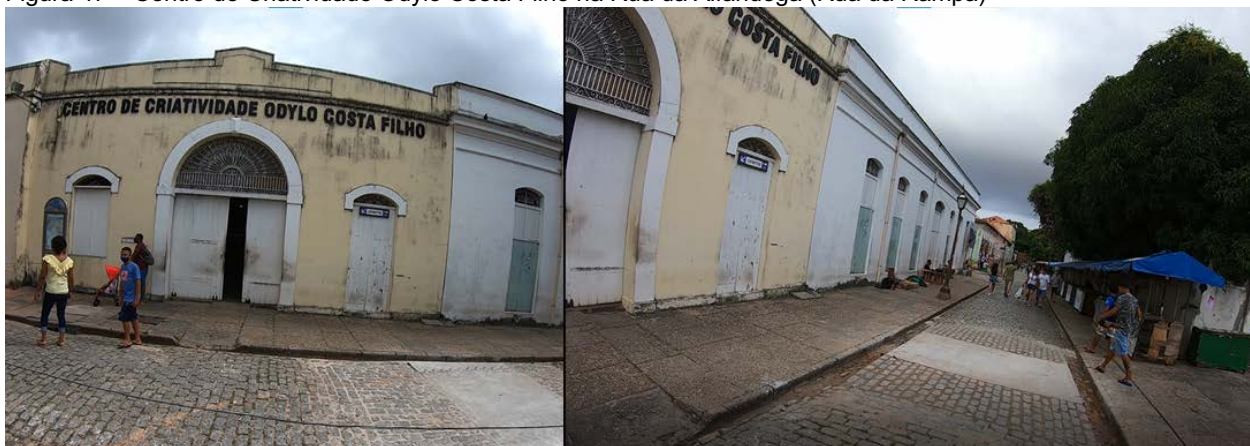
Figura 47 – Centro de Criatividade Odylo Costa Filho na Rua da Alfândega (Rua da Rampa)

O Centro de Criatividade Odylo Costa Filho se encontra na Rua da Alfândega (rua da Rampa), com largura de 3,85m e pavimento em paralelepípedo. À esquerda a calçada do Odylo, em placas de concreto já desgastadas e com largura de 2,70 m e postes

próximos ao meio-fio (a guia). A calçada à direita da mesma rua possui largura de 2,85m e se encontra ocupada por barracas para venda de artesanato e comida (Figura 47).

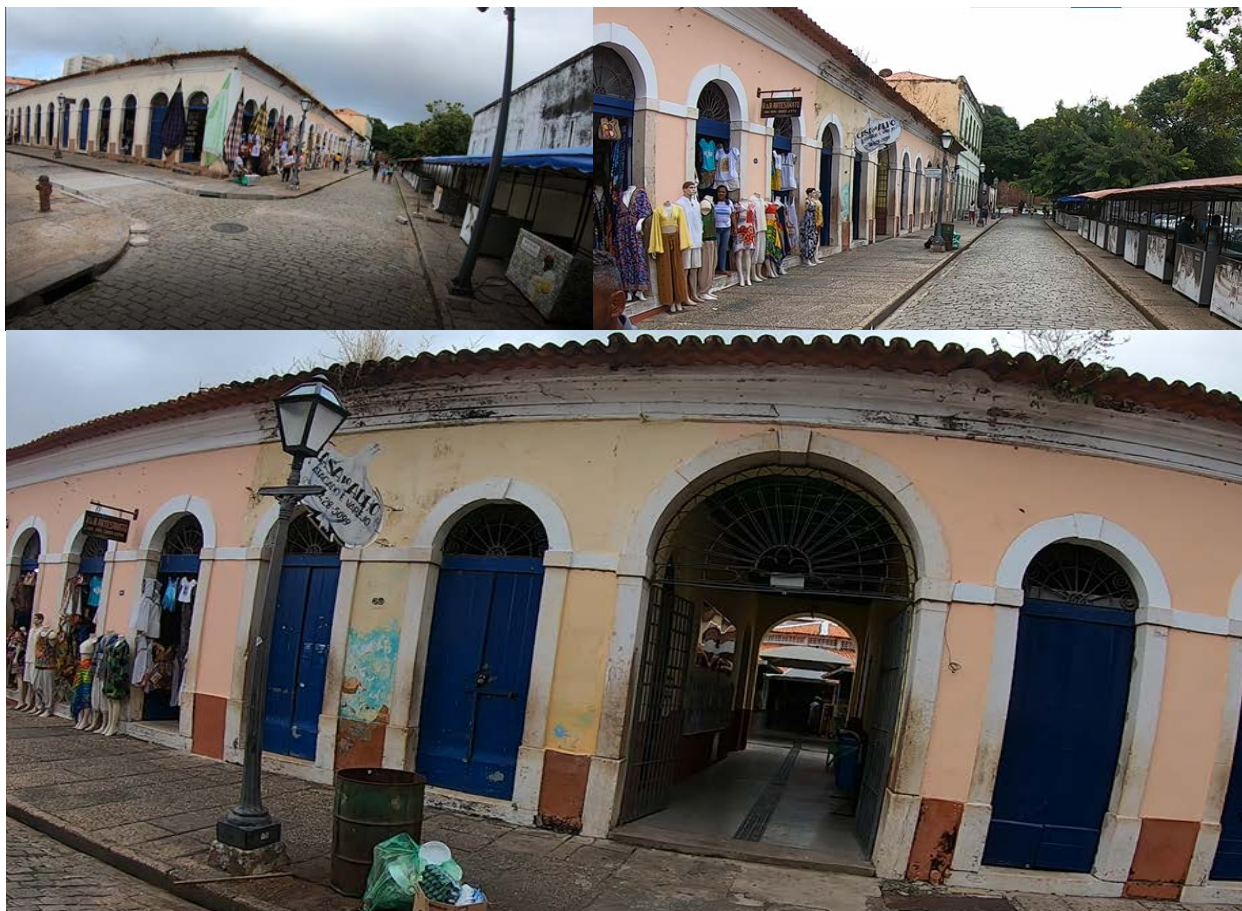
Figura 48 –Entrada do Mercado das Tulhas (Feira da Praia Grande) na Rua da Alfândega

Ainda na Rua da Alfândega, na quadra do Mercado das Tulhas (Feira da Praia Grande), a largura da calçada varia de 2,95m a 2,40m, com postes, lixeiras e floreiras próximos ao meio fio, e mesas com cadeiras próximas ao alinhamento das edificações, dificultando a passagem dos transeuntes, especialmente pessoas com mobilidade reduzida e PcD (Figura 48 e 57).

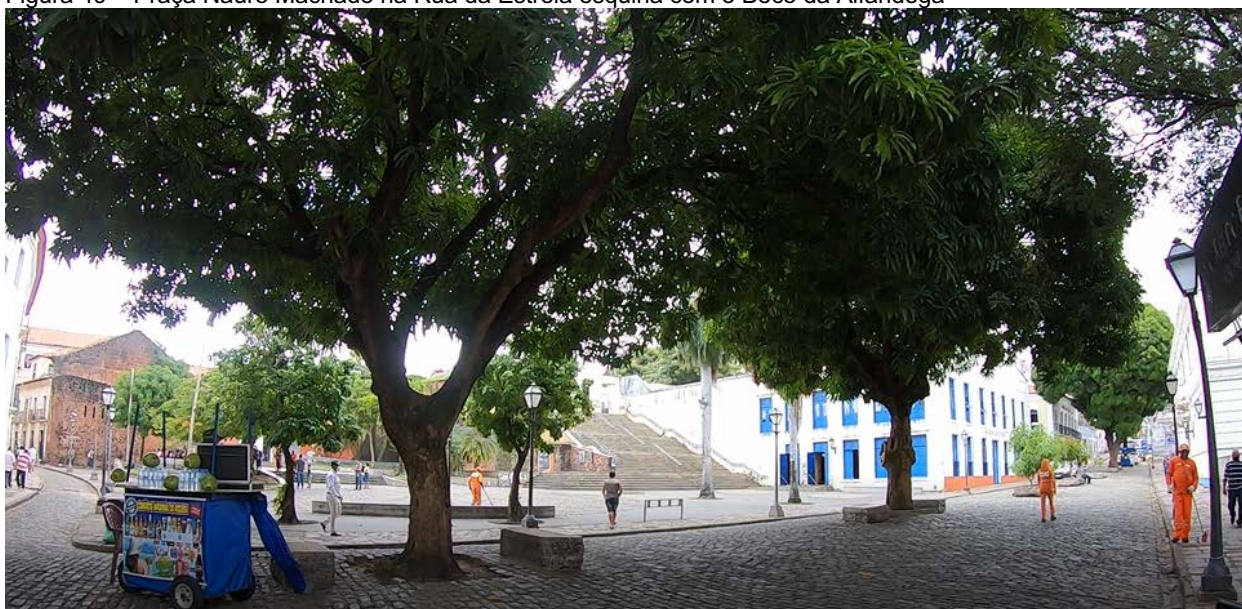
Figura 49 – Praça Nauro Machado na Rua da Estrela esquina com o Beco da Alfândega

A Praça Nauro Machado se encontra na Rua da Estrela esquina com a rua Marcelino Almeida (Beco da Alfândega), possui largura com cerca de 13m, e árvores no meio da rua, e o Beco da Alfândega com largura de 3,15m, toda a área com pavimento em pedra de paralelepípedo e calçadas em pedra de lioz. Na Rua da Estrela a calçada da Praça possui largura de 2,65m e no Beco da Alfândega calçada de 1,80m. A calçada da Câmara dos Vereadores, em frente à Praça Nauro Machado, com largura de 2,55m (Figura 49).
