**CENTRO HISTÓRICO DE SÃO LUÍS E ACESSIBILIDADE: estudo e  
proposta, no campo do design, para inclusão de pessoas com  
deficiência visual**

Tese apresentada ao Programa de Pós-Graduação em Design da Faculdade de Arquitetura, Artes, Comunicação e Design, “JÚLIO DE MESQUITA FILHO”, da Universidade Estadual Paulista – UNESP, Campus de Bauru, como requisito à obtenção do título de Doutora em Design.

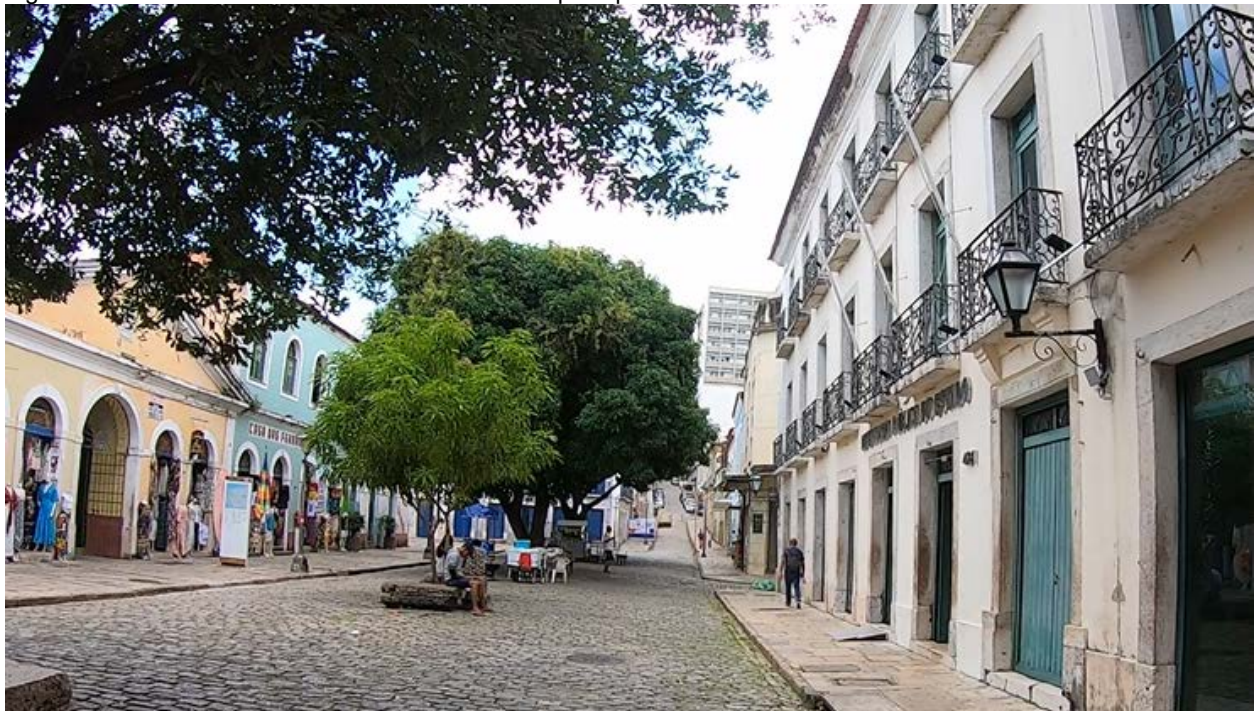
Figura 50 – Defensoria Pública em frente à entrada principal do Mercado das Tulhas

A Defensoria Pública se encontra na Rua da Estrela em frente à entrada principal do Mercado das Tulhas. Nesse ponto possui largura com cerca de 13,80m, árvores no meio da rua cercadas por pedras de lioz, toda a área com pavimento em pedra de paralelepípedo e as calçadas em lioz. A calçada da Defensoria Pública possui largura de 1,96m e do Mercado das Tulhas de 4,80m (Figura 50).

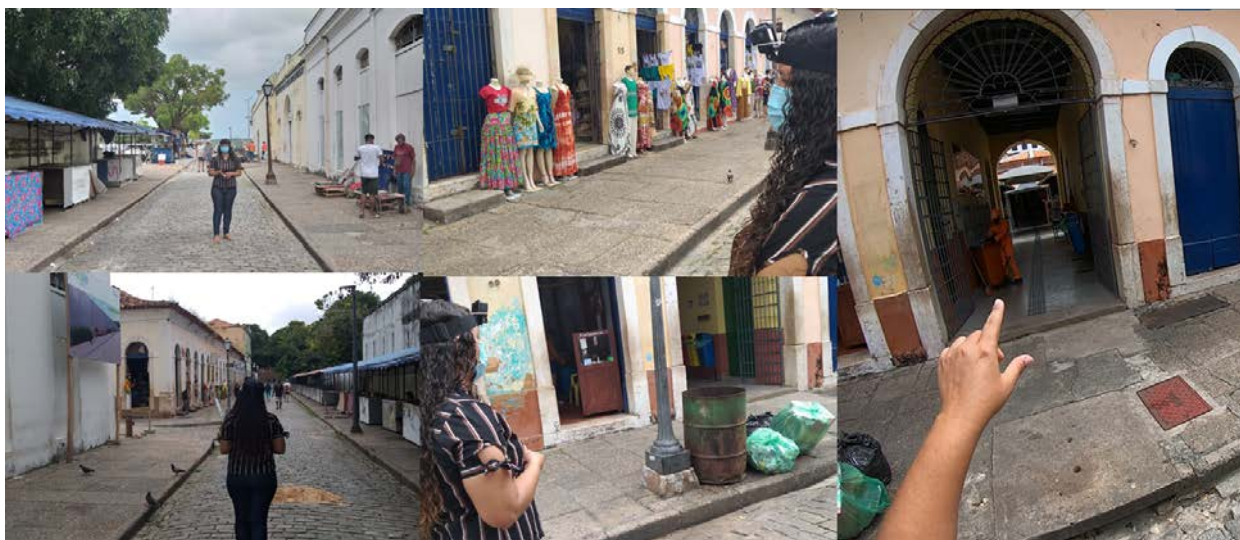
Figura 73 – Participante nº 3 do Odylo para a Feira da Praia Grande

Partimos do Odylo, a pesquisadora perguntou à participante se ela conseguia ver os desníveis no pavimento, ela respondeu que sim, mas que às vezes tropeçava nos paralelepípedos e degraus. Disse que anda com muita atenção, que foi criada para ser independente, que se sente mais segura apesar de esbarrar várias vezes nas pessoas, pois é cega do olho esquerdo e BV do olho direito. Ela responde que quando não tem tanto carro prefere andar no meio da rua para não esbarrar tanto nas pessoas, banquinhas de ambulantes e outros obstáculos (Figura 73).

A participante soube quando chegou ao Odylo, mas disse que não conhece as ruas por nome, então a pesquisadora disse que estávamos na Rua da Alfândega esquina com a rua Beco Catarina Mina. Próximo à Feira e às lojinhas a participante disse que conseguia ver borrado um chitão e um homem, mas não o seu rosto. Disse que os degraus nas portas

das lojas era um complicador, principalmente para o cego total que tem que ser avisado, se não ele tropeça e cai, pois não tem piso de alerta, nenhuma identificação. Disse ainda que a lixeira na calçada também é um risco, que poderia se machucar. Chegando em frente à Feira da Praia Grande, a participante disse que via tudo turvo, mas identificou a entrada “pela parte superior da arquitetura”, e foi até a entrada ver o piso tátil, disse que se fosse amarelo chamaria mais a atenção dela (Figura 73). Ela reclamou que na rua Grande o piso tátil foi todo ocupado com ambulantes, que é muito ruim andar ali, pois tropeça nas mercadorias, que as pessoas precisam saber que o piso tátil é para a PcDV.

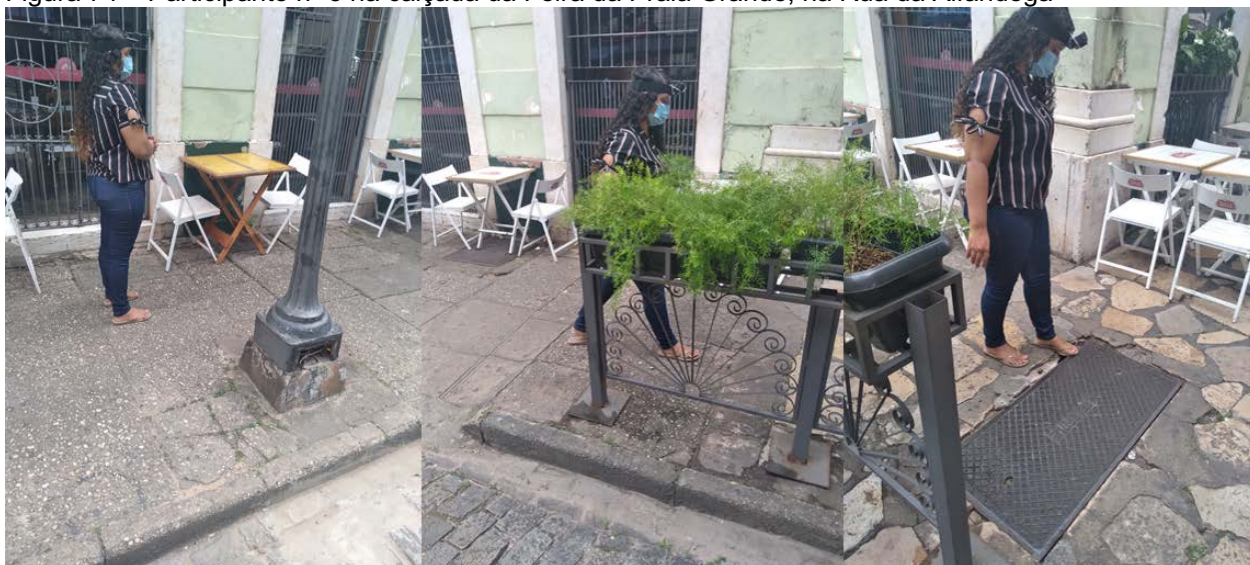
Figura 74 – Participante nº 3 na calçada da Feira da Praia Grande, na Rua da Alfândega

A pesquisadora perguntou para a participante se os postes atrapalhavam. A participante disse que nem tanto, pois não ficam no meio da calçada, já as mesas estavam ocupando a metade da calçada. Disse que se andasse com uma pessoa como guia esta a avisaria, mas se tivesse sozinha iria esbarrar. Disse que a floreira na calçada é ruim e chamou a atenção para o piso quebrado na mesma calçada (Figura 74).

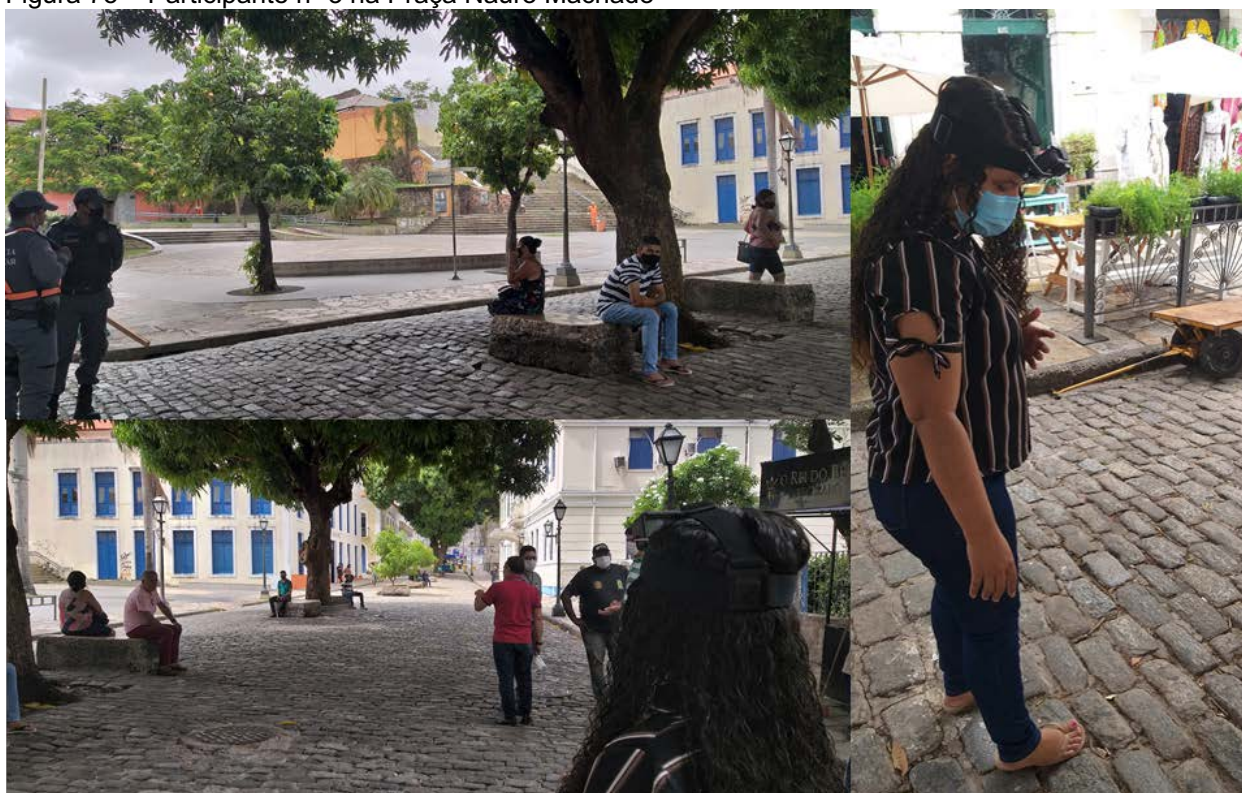
Figura 75 – Participante nº 3 na Praça Nauro Machado

Quando nos aproximamos da Praça Nauro Machado, ela sabia onde estava, apontou para o teatro João do Vale ao lado e disse já ter assistido uma peça ali, apontou para a Câmara Municipal e disse já ter ido lá também. A participante reclamou do desnivelamento no pavimento em paralelepípedo, que poderia torcer o pé (Figura 75).

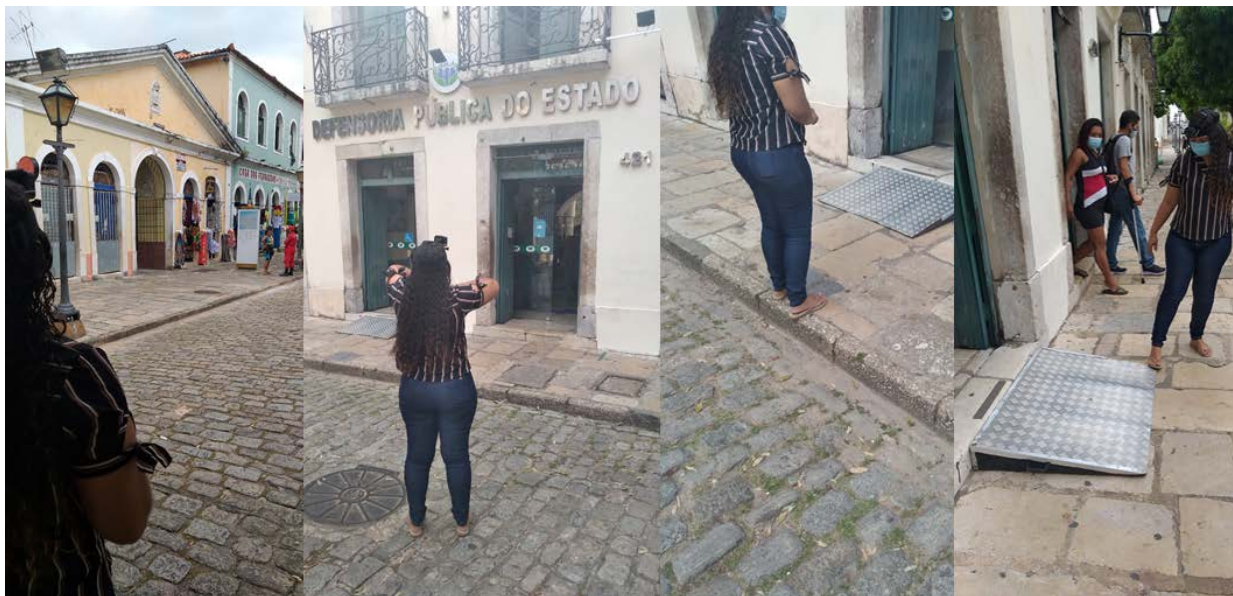
Figura 76 – Participante nº 3 reclamando do letreiro da Defensoria e da rampa na calçada

Chegando à Defensoria Pública, a participante disse saber onde estava, pois tomava a entrada principal da feira como referência. Disse que não conseguia identificar o nome da defensoria, pois, segundo ela, apesar de ser uma letra bem grande, tinha reflexo, e que só conseguiria se tivesse mais perto, mas o letreiro estava muito alto. Disse que reconheceu a logomarca, com dificuldade pelo hábito, pelas cores e forma. A participante disse que a rampa móvel não estava bem apoiada no chão, podendo causar acidente, e que “o cadeirante só vai subir da rua para a calçada se alguém carregar”, pois ali não há rampa (Figura 76).

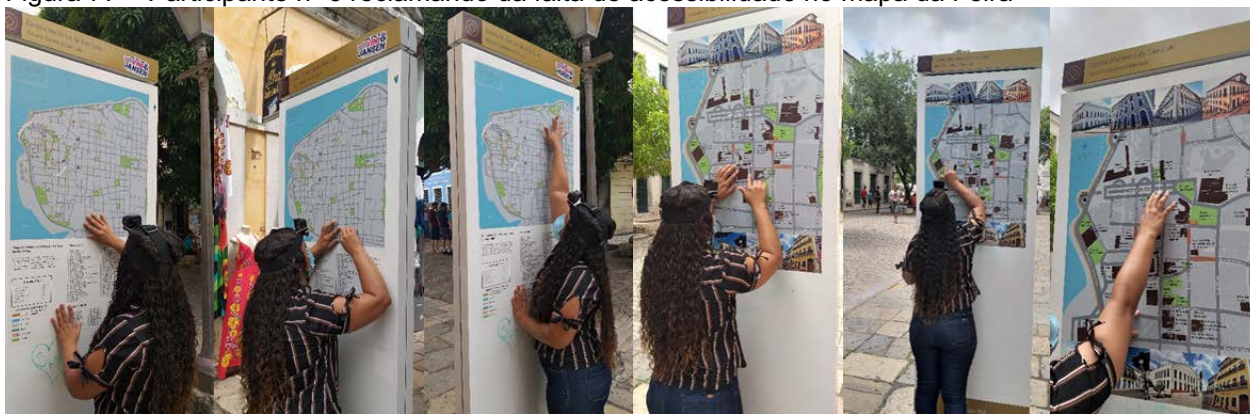
Figura 77 – Participante nº 3 reclamando da falta de acessibilidade no mapa da Feira

A pesquisadora perguntou se a participante sabia que na frente da Feira havia um totem com o mapa daquela área. Ela passou as mãos e percebeu que não havia Braille, nem alto-relevo, que as informações estavam muito altas para sua estatura, que as letras eram muito claras sobre um fundo claro e que não conseguia ler. Depois passou as mãos do outro lado do totem, no outro mapa e disse que ali já conseguia ver melhor, pois estava ampliado, que as letras estavam boas para ela por serem preto no fundo branco, mas que a claridade sobre o material reflexivo não permitiu que ela enxergasse as informações que estavam no alto no mapa. Disse que deveria estar na altura de seus olhos ou até um pouco mais baixo e que faltou o Braille, lembrou que para esse tipo de ajuste precisa considerar que as pessoas têm estaturas diversas (Figura 77).

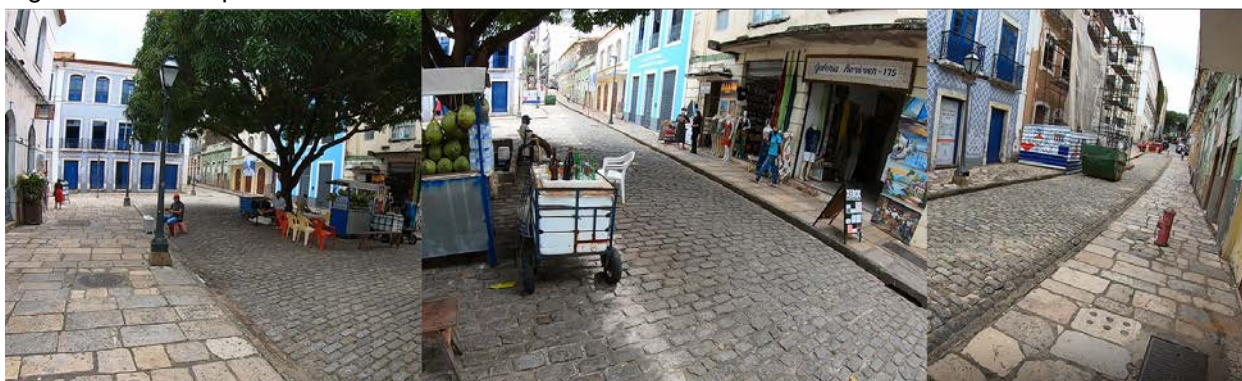
Figura 78 – Participante nº 3 reclamando dos obstáculos no meio da Rua da Estrela

Andando pela rua da Estrela a participante disse que quem é cego ou tem deficiência visual severa e não sabe que tem árvores no meio da rua ou não lembra, pode esbarrar não só nas árvores como no que fica em volta, como bancos e ambulantes (Figura 78).

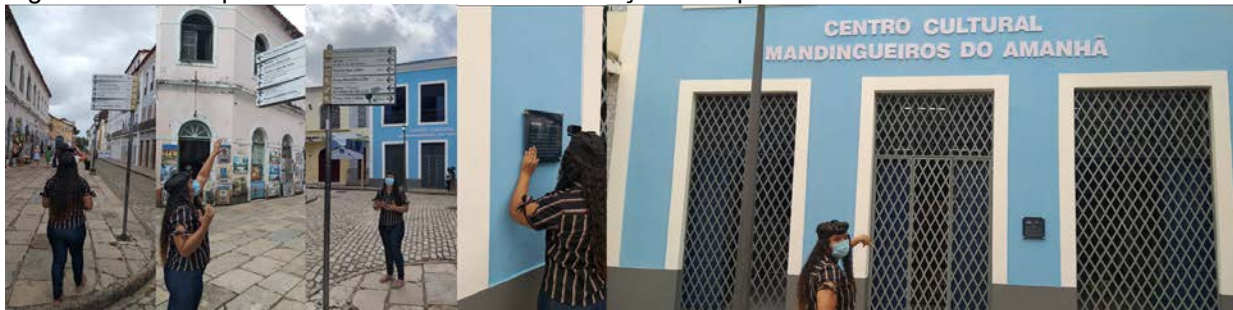
Figura 79 – Participante nº 3 tentando ler as informações nas placas

A pesquisadora perguntou se a participante conseguia enxergar, nas esquinas, a sinalização indicando as ruas. A participante disse que conseguia ler as informações com letras maiores na placa mais baixa, mas que não conseguia enxergar as informações das placas mais altas, que a claridade atrapalhava e seus olhos lacrimejavam. A participante tocou em uma placa ao lado da porta de acesso da Escola de Capoeira Mandingueiros do Amanhã, onde havia algumas informações sobre o prédio, e disse que o tamanho da letra estava bom para ela, mas que faltou o alto-relevo e o Braille para cegos. A participante usou muito o tato, mesmo com a pandemia tocou nas coisas, enquanto a pesquisadora ofertou álcool 70 para ela durante o passeio. A participante disse que precisava tatear para poder ver as coisas, que “dependendo do tipo de letra é mais fácil ler uma placa com as mãos, pois a vista dança” (Figura 79).

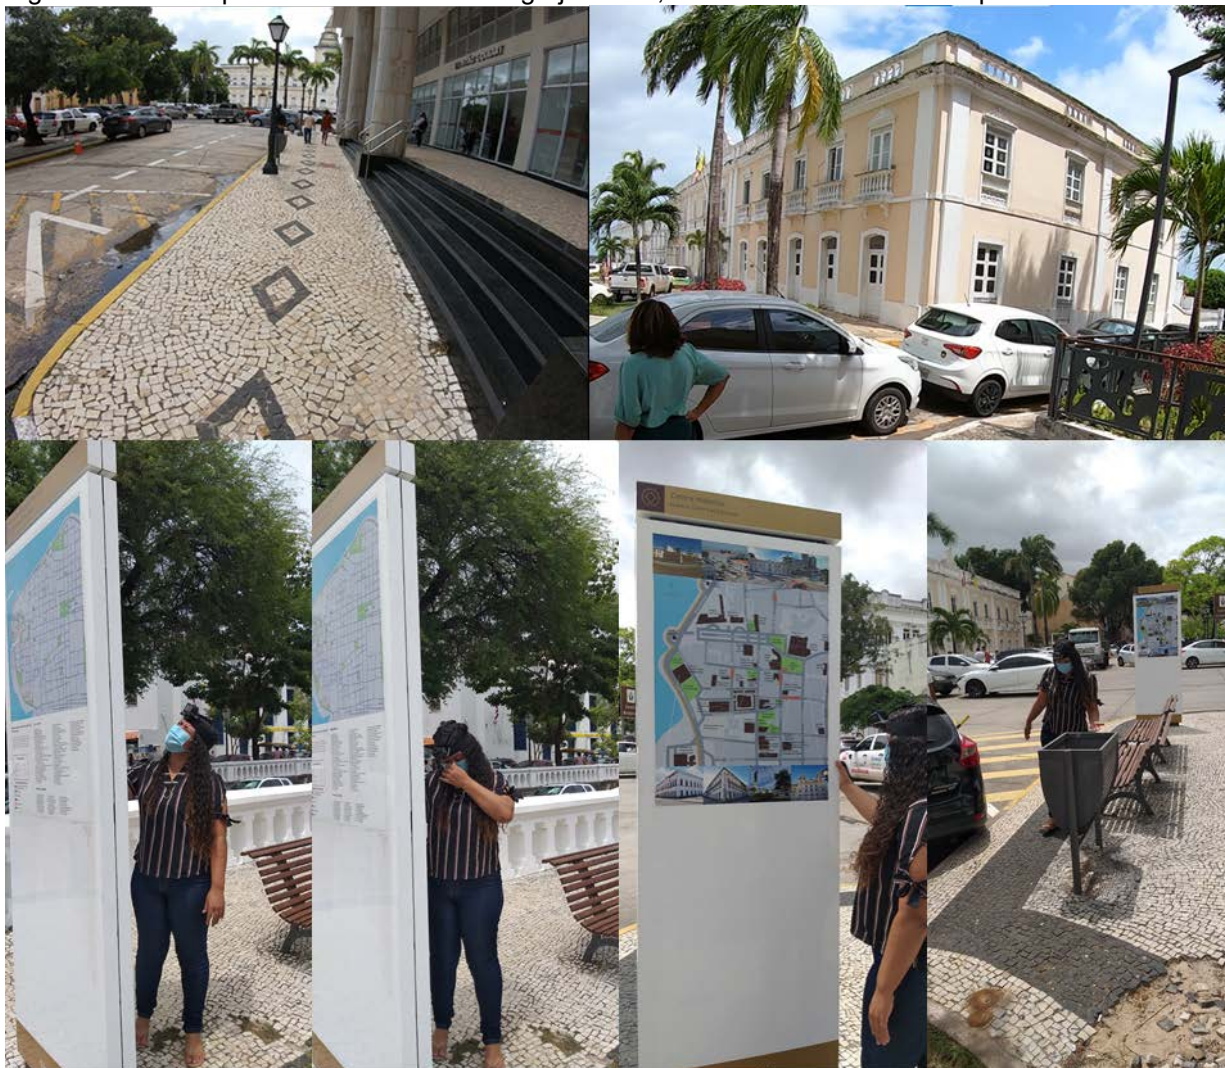
Figura 81 – Participante nº 3 localizando a Igreja da Sé, o Palácio dos Leões e mapa

Na Av. Pedro II a participante localizou à sua direita a Igreja da Sé, e à esquerda o Palácio de Lá Ravardiére. Ela se deparou com outro totem com mapa do CHSL e disse que estava pior pois com o reflexo do sol não conseguiu ver nada (Figura 81).

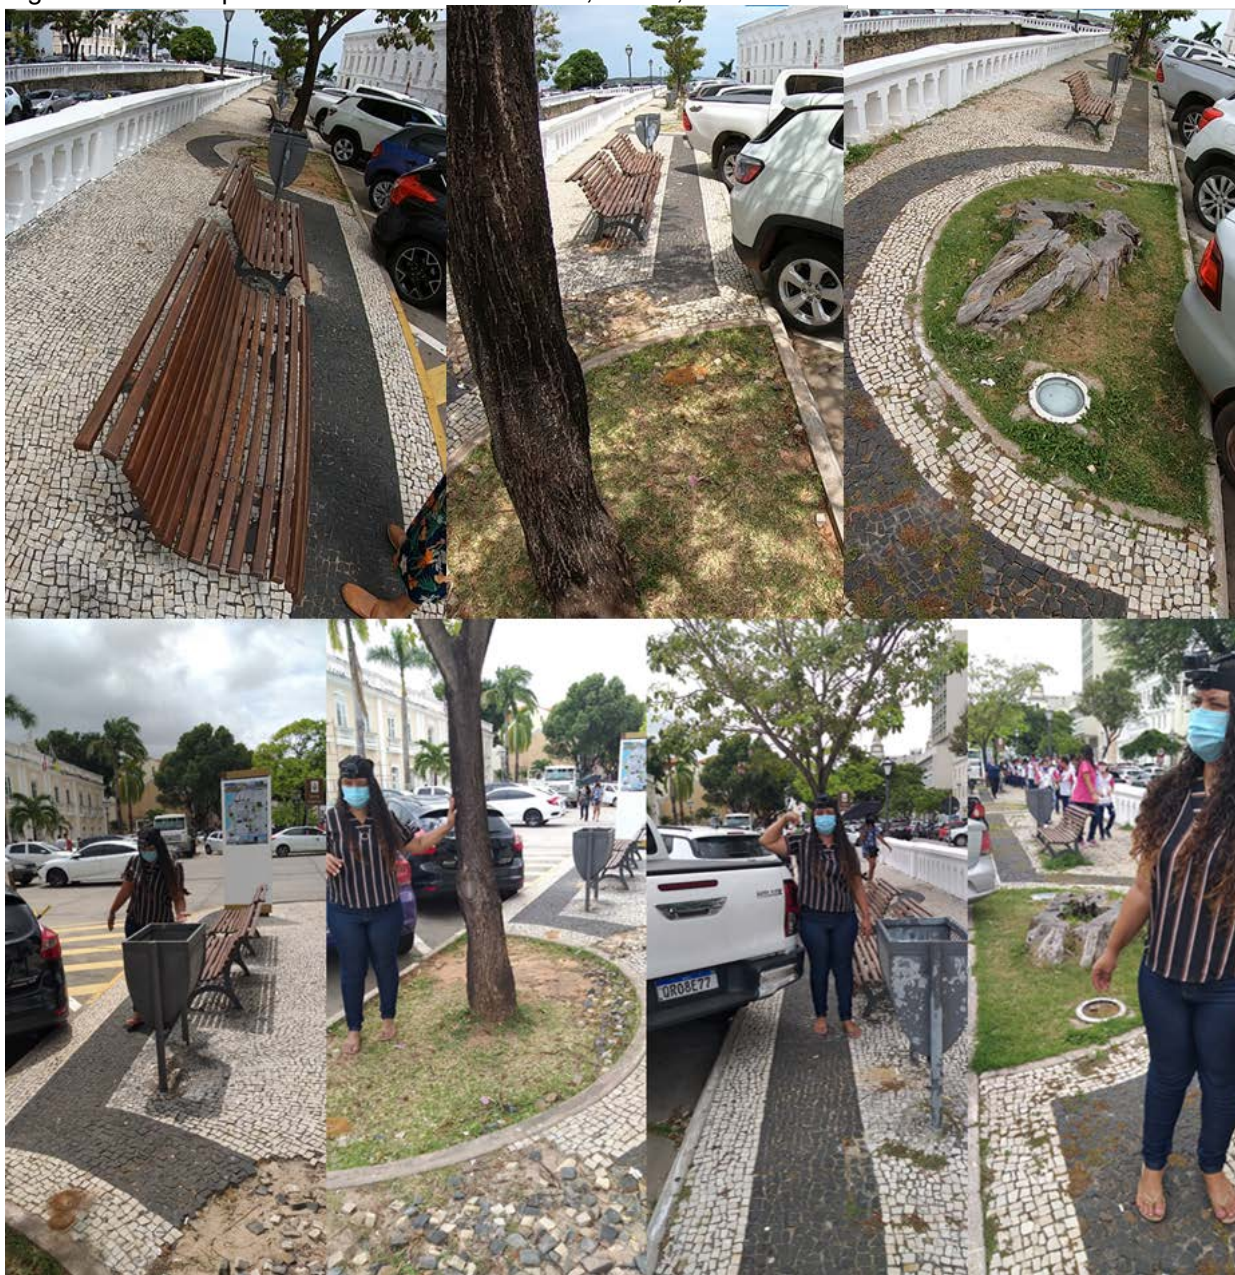
Figura 82 – Participante nº 3 localizando canteiro, árvore, bancos e lixeiras

A participante disse que era ruim as pedras soltas no chão e o buraco no calçamento. Percebeu o canteiro, uma árvore, um veículo que ocupava parte da calçada e reclamou da falta de fiscalização. Destacou uma árvore cortada na altura da raiz como

obstáculo, disse que a noite ficaria mais difícil de identificar e poderia se machucar (Figura 82). Ela disse que se a guia na calçada fosse amarela chamar mais atenção da PcBV.

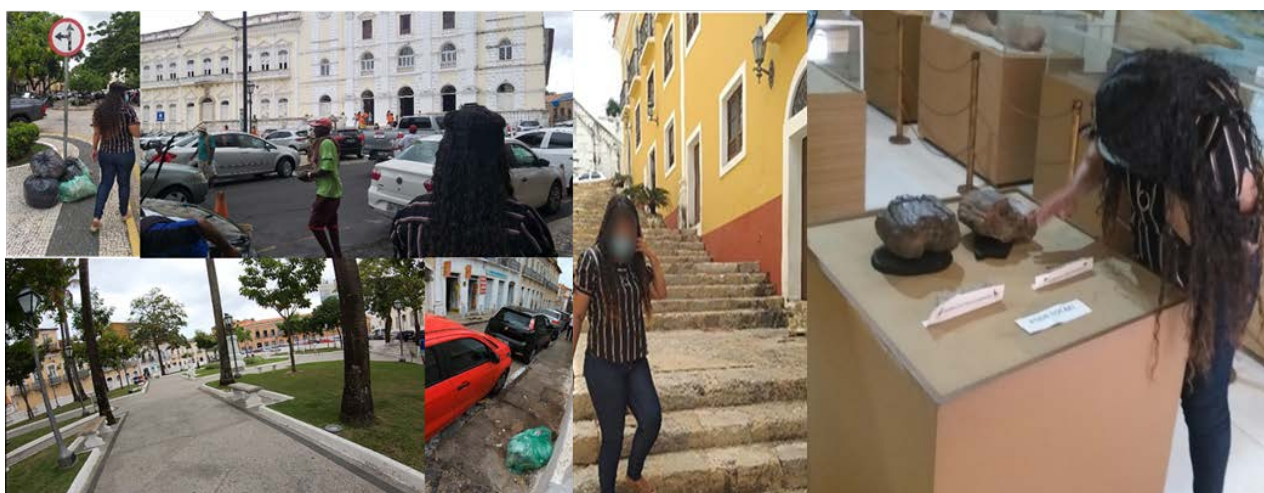
Figura 84 – Participante nº 3, caminho de volta pelas ruas de Nazaré e Giz, com obstáculos

Descrição: Mosaico com imagens de mulher com baixa visão fazendo o caminho de volta da Av. Pedro II, passando pela Praça Benedito Leite, descendo a escadaria da rua da Estrela e tocando em uma peça do museu da Arqueologia e Paleontologia.

das ruas, mas disse que quando alguém lhe perguntava, ela pergunta o que havia naquela rua e se localizava. Ao final da escadaria chegou-se ao Museu, ao Centro de Pesquisa de Ciências Naturais, Arqueologia e Paleontologia do Maranhão – CPHNAMA e a participante entrou na exposição do térreo, onde encontrou uma peça que podia tocar (Figura 84).

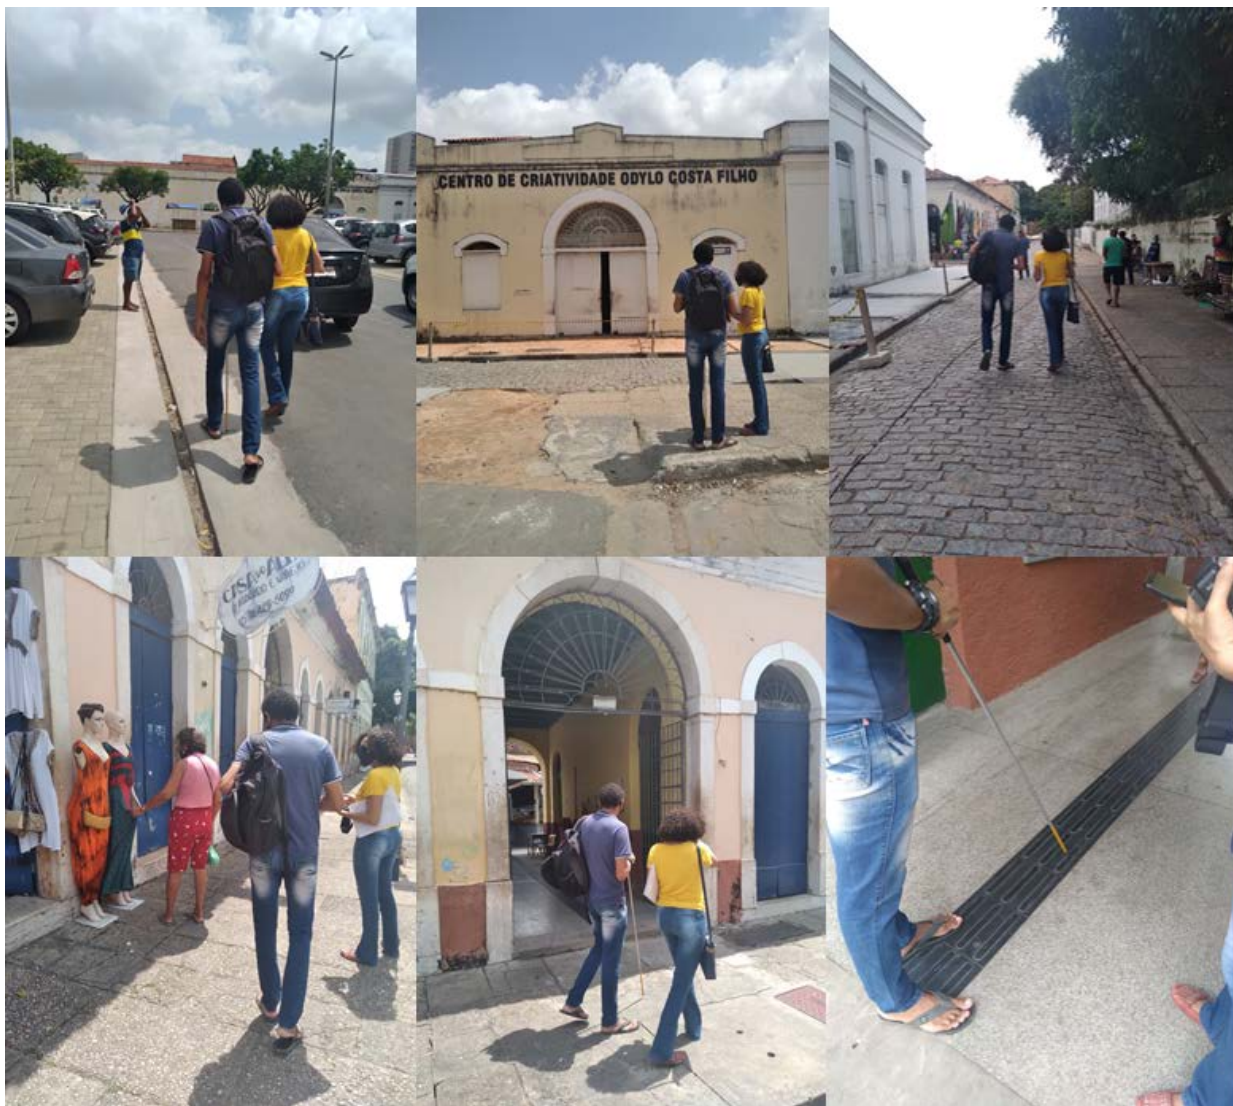
Figura 87 – Participante nº 4, do Odylo para a Feira da Praia Grande

Passando em frente as lojas, o participante disse que conseguia enxergar apenas as roupas de cores mais fortes, mas que não conseguia identificar o tipo de roupa. Chegando ao ponto 4. Feira da Praia Grande (Mercado das Tulhas), o participante lembrou que dentro da feira já tem piso tátil. A pesquisadora perguntou se a prefeitura pediu a opinião das PcDV antes de colocar o piso tátil. O participante disse que houve

uma vistoria do ministério público junto com a Secretaria de Direitos Humanos em 2018 e o piso só foi colocado no fim de 2020, que as PcD disseram na época que o piso deveria ser na cor preta pois a noite a luz era mais baixa e o piso cinza claro no preto daria o contraste. O participante disse que já não frequenta a feira como antes, que ia na feira só levar pessoas para conhecer, beber cachaça, conversar com amigos, mas que agora não vai por causa da pandemia e que está muito ocupado com duas faculdades (Figura 87).

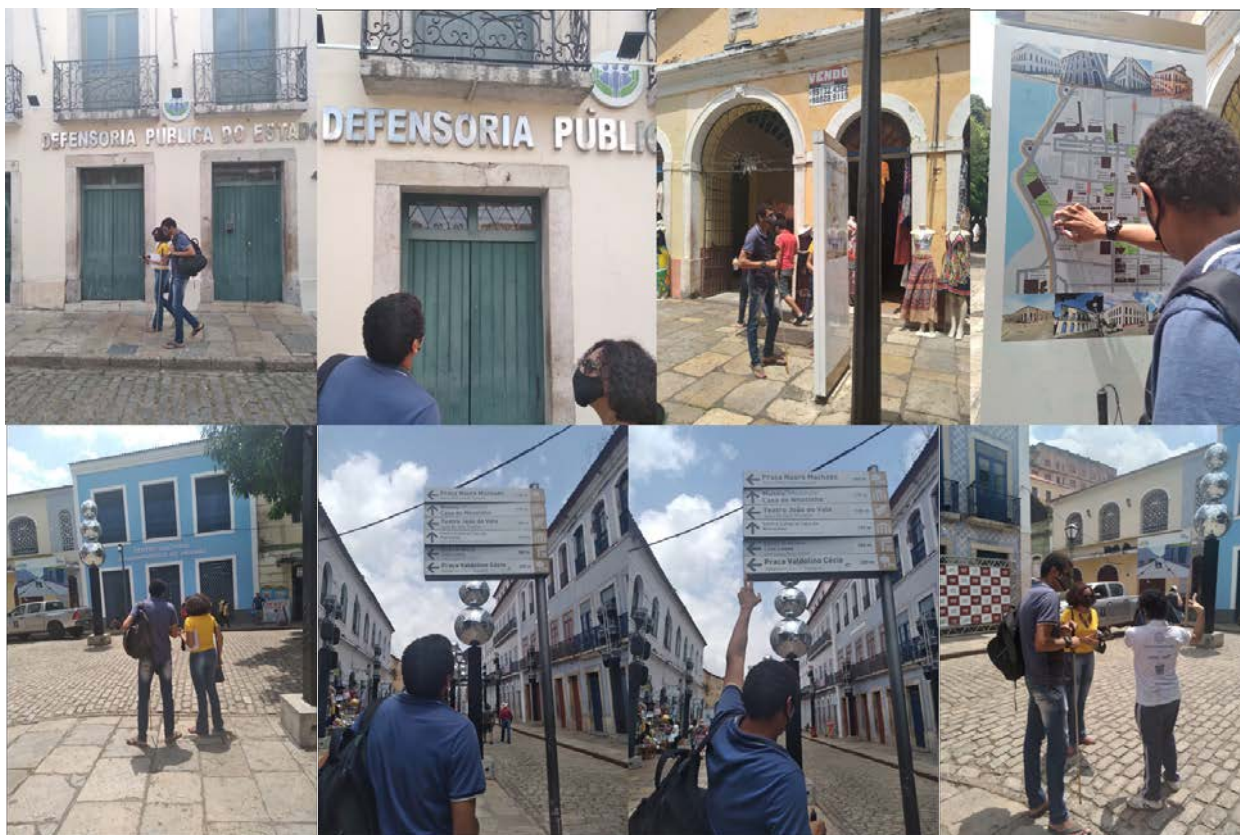
Figura 90 – Participante nº 4, tentando ver o letreiro da Defensoria, mapa e nomes de ruas

Chegando ao ponto 6. Defensoria Pública, o participante sabia onde estava, mas não conseguia enxergar o letreiro, apenas um borrado, e que só enxergava a logo por suas cores contrastantes. A pesquisadora lembrou que o letreiro do Odylo era menor e ele havia enxergado, o participante então explicou que o letreiro da Defensoria é claro e não tem contraste, que se fosse preto ele enxergaria, pois a parede é clara. (Figura 90).

habilidades das pessoas e deu o seu exemplo dizendo usa o pouco que enxerga, a memória de quando enxergava melhor, que tem memória fotográfica, noção de espaço, e que usa sua experiência (Figura 90).

Chegando à Escola de Capoeira Mandingueiros do Amanhã o participante sabia onde estava e encontrou um amigo. O participante disse que estava conseguindo ler o letreiro da escola de capoeira porque apesar de ser menor é branco no fundo azul, que tem contraste. A pesquisadora perguntou se isso funcionaria à noite e ele disse achar que não, pois teria muita luz sobre o letreiro branco e nesse caso seria melhor letreiro preto. A pesquisadora perguntou se o participante conseguia ler as informações na parte mais

alta da sinalização – que começa a 2,10m de altura. Ele disse que não, mas que se tivesse mais baixo poderia tatear e perceber os nomes das ruas, que nesse caso deveria ter um piso de alerta para não bater a cabeça. E logo depois lembrou que não poderiam colocar porque naquele lugar a calçada era patrimônio (em pedra de loiz) (Figura 90).

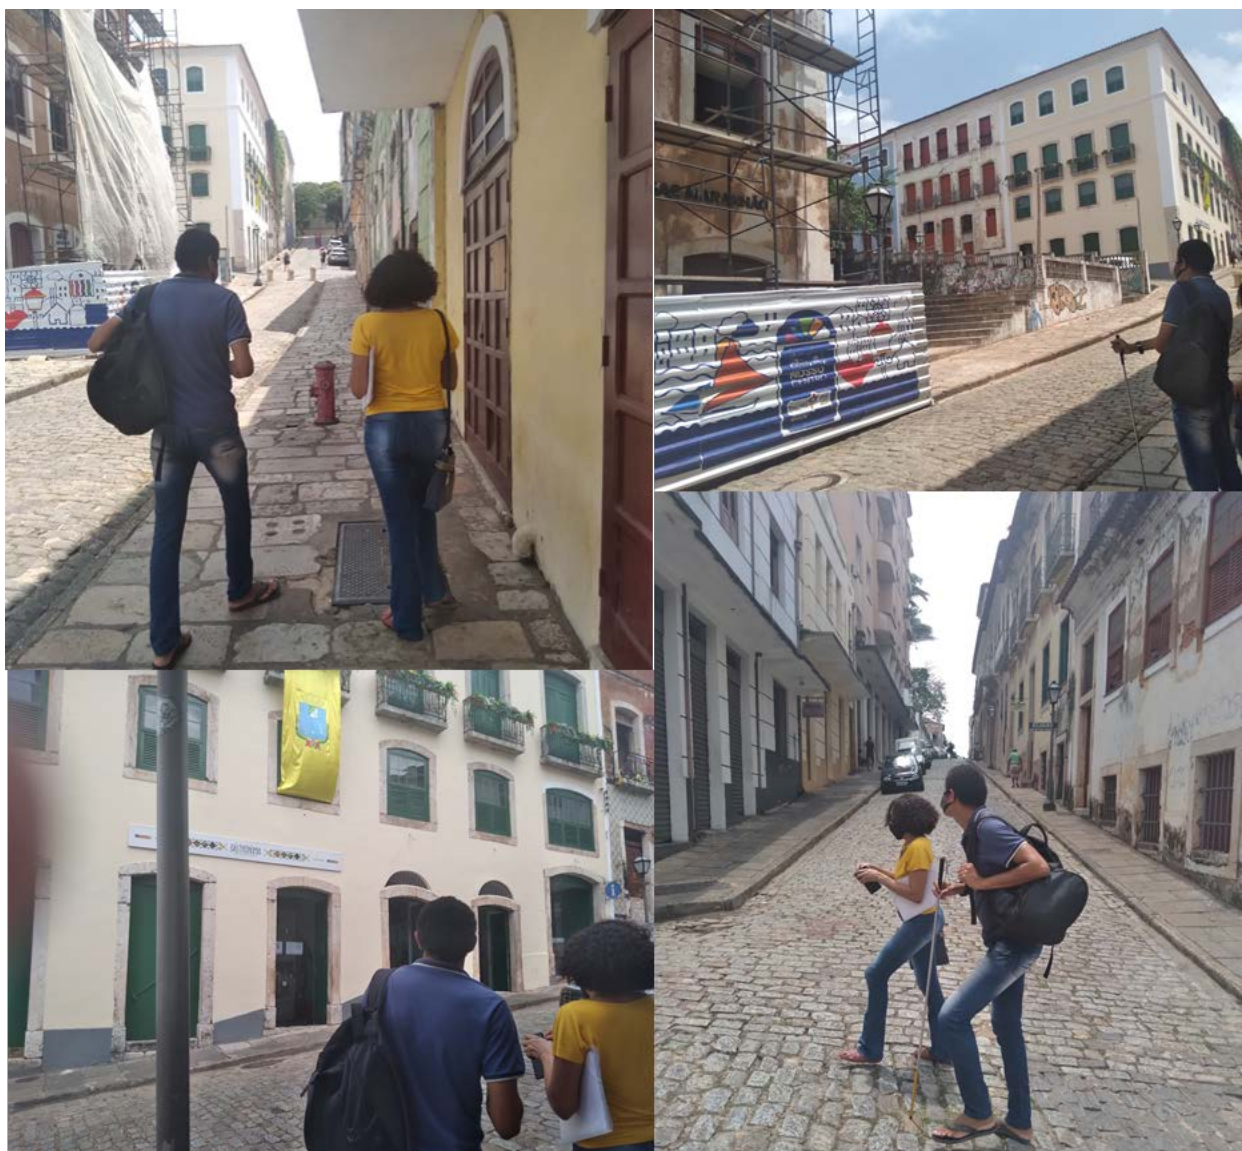
Figura 91 – Participante nº 4, pelos Museus do Reggae e da Gastronomia

Chegando ao Museu do Reggae, o participante identificou com dificuldade o prédio, pois tanto o letreiro quanto a parede estavam com cores escuras, ele disse saber da existência do museu, mas nunca tinha visto. Em frente ao Museu da Gastronomia, ele não conseguiu ler o letreiro de identificação do prédio. A pesquisadora disse para ele ter cuidado com os carros que ali trafegavam. O participante quis entrar no Museu, disse que ainda não conhecia, só ouvia falar. Perguntado se havia alguma acessibilidade para PcD, o funcionário disse que não, mas havia um tablet instalado na parede com um avatar dando informações em libras para pessoas surdas, que bastaria aponta o celular para o *QRcode* para ter acesso ao audioguia. Não havia mapa tátil (Figura 91).

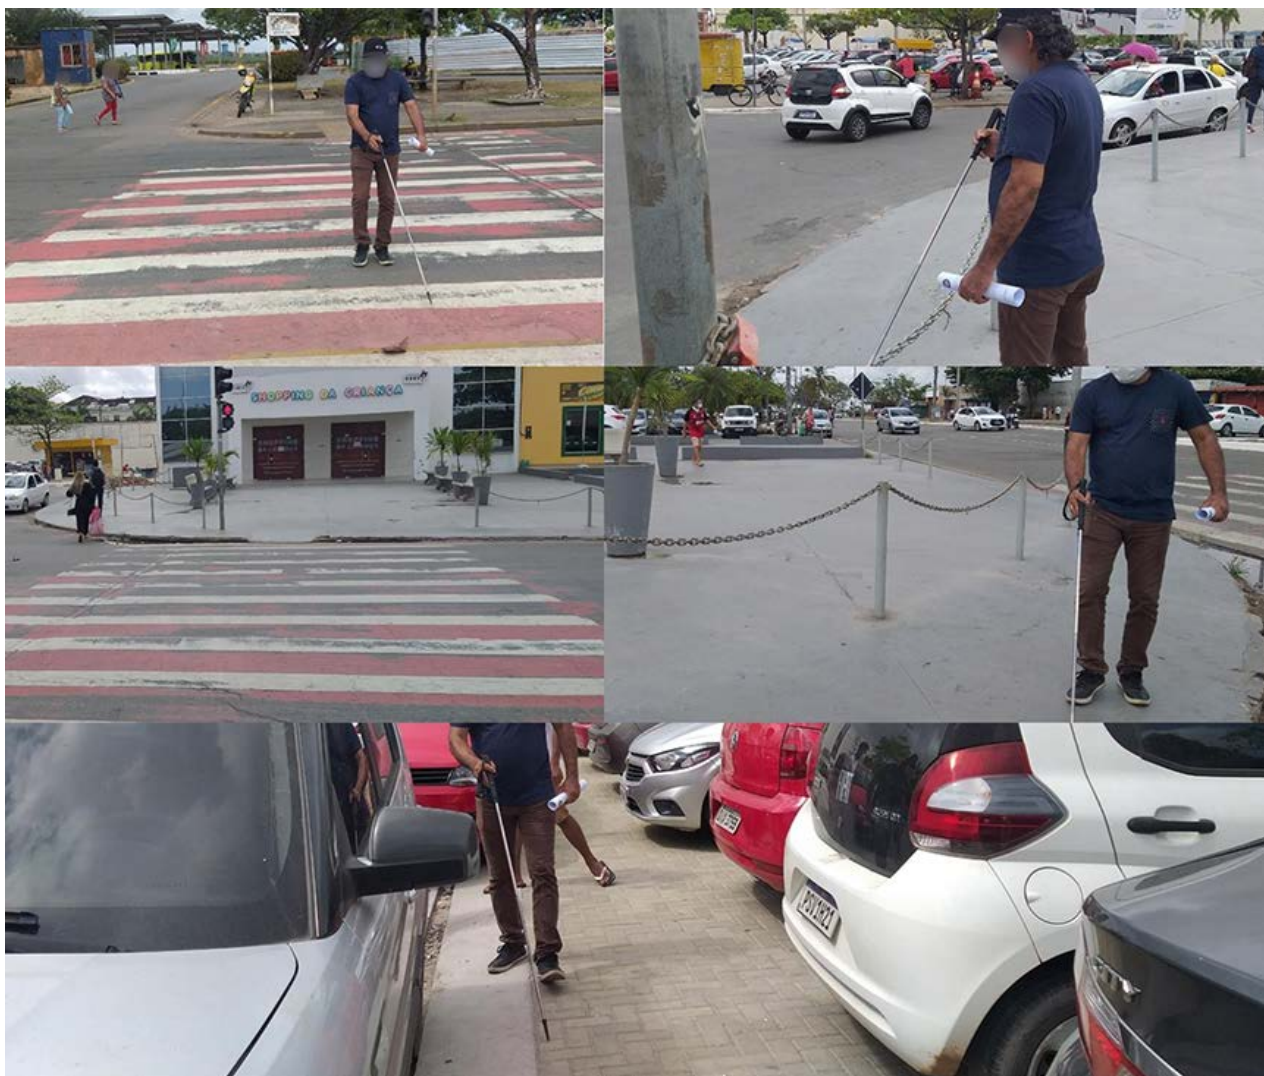
Figura 94 – Participante nº 5 atravessando a avenida e estacionamento

passava, como o ponto 2. Shopping da Criança, onde reclamou que a PcDV pode tropeçar na corrente da calçada e cair. Atravessamos o estacionamento e chegamos ao Odylo (Figura 94).

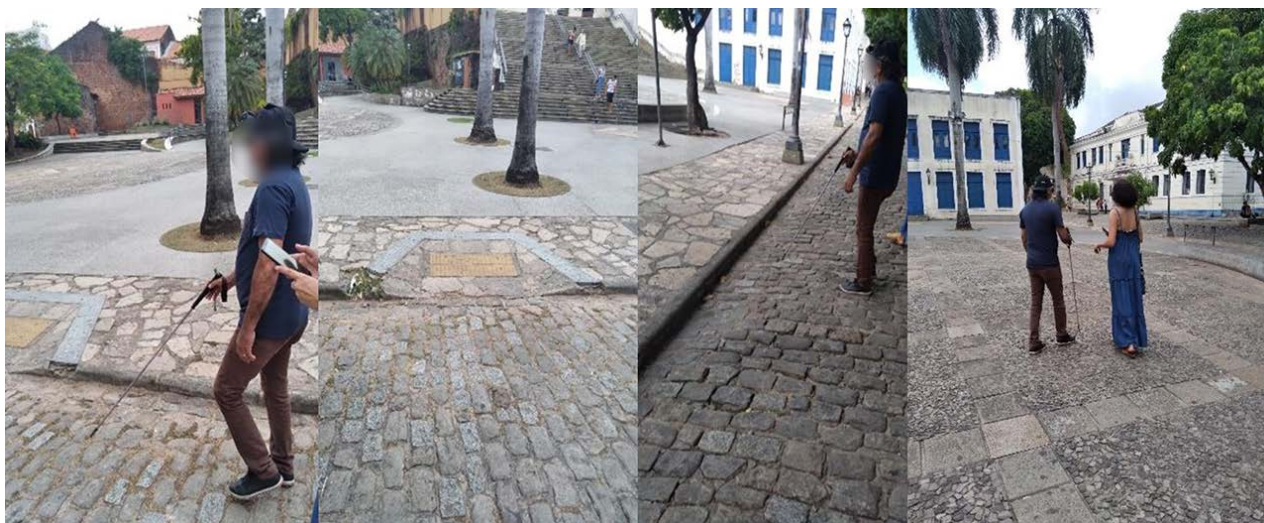
Figura 97 – Participante nº 5 na Praça Nauro Machado

Antes de chegar ao ponto 5. Praça Nauro Machado, um amigo do participante se aproximou, conversaram e se despediram. Na praça o participante disse que para encontrar a rampa só tateando com a bengala pela guia da calçada (meio-fio), mas ele disse que nesse caso a rampa se torna mais importante para o usuário de cadeira de rodas ou pessoa com mobilidade reduzida. Disse já ter a vivência no lugar; ter feito algumas intervenções artísticas na Praça Nauro Machado e já ter participado de alguns eventos ao lado da praça, no Teatro João do Vale (Figura 96 e 97).

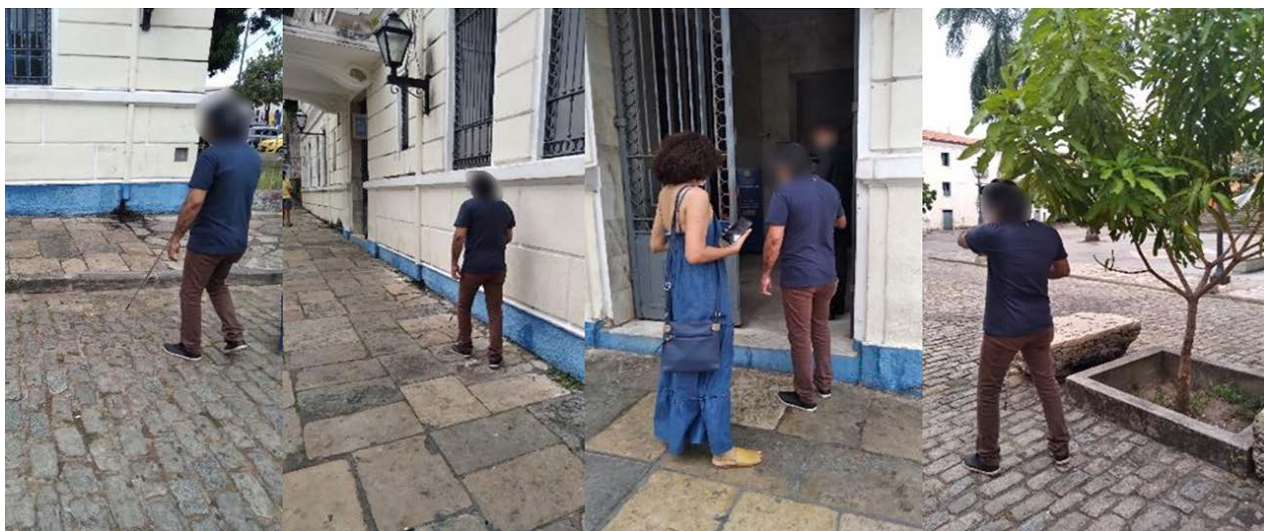
Figura 98 – Participante nº 5 na entrada da Câmara dos Vereadores e choque com árvore

O participante lembrou que estávamos próximos à Câmara de Vereadores, que além da memória e do mapa mental, ele utilizava a audição como complementação da informação e confirmação de estar naquele lugar. Disse que pelo barulho do ar condicionado já sabia que estava chegando à Câmara, pois o prédio ocupa toda a quadra. E procurou a entrada do prédio subindo na calçada e tateando com a bengala pela parede (guia). Voltando à praça, o participante se chocou contra um obstáculo aéreo, um galho de árvore de pequeno porte no meio da rua (Figura 98).

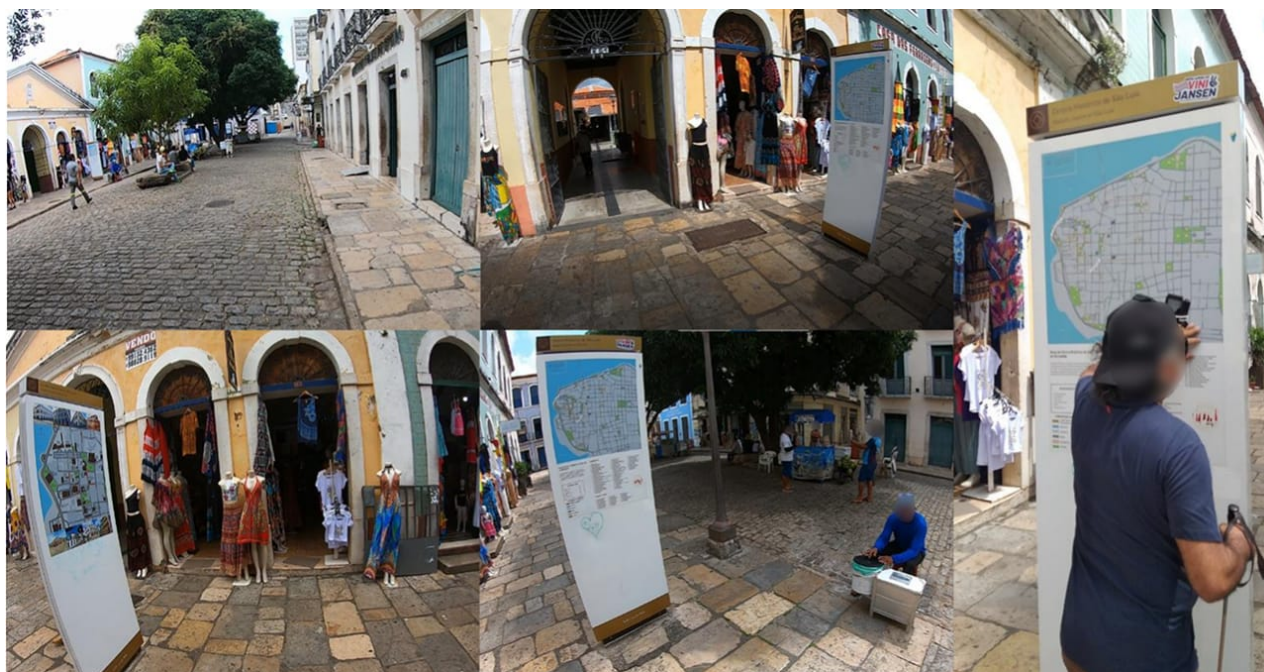
Figura 100 – Participante nº 5 e mapa na entrada principal do Mercado das Tulhas

O participante disse que a Feira tem 4 (quatro) entradas e que na Rua da Estrela está a principal. A pesquisadora perguntou se ele sabia da existência do mapa próximo àquela entrada. O participante disse que não, se aproximou do mapa e disse que para a PcDV não era acessível, pois não era tátil, sem alto-relevo, sem Braille, sem audiodescrição, que deveria ter um botão que ele acionasse para ouvir, disse que o mapa estava no meio da calçada, obstruindo a passagem, que poderia estar em uma posição mais acessível (Figura 101). E que a noite o local fica cheio de mesas, cadeiras e pessoas e que o espaço vai diminuindo e os obstáculos vão sendo ampliados.

O participante disse que para saber onde estava a entrada do ponto 6. Defensoria Pública, teria que subir na calçada e tatear a parede com a bengala. O participante lembrou que a rampa móvel metálica da Defensoria liga apenas a calçada à entrada do prédio, faltando a rampa da calçada à rua, para o cadeirante, que faltava sinalizar a rampa com o piso de alerta, que a rampa não ficou totalmente rente à calçada, deixando um espaço onde entrou o bico de seu sapato, podendo causar acidentes (Figura 100).

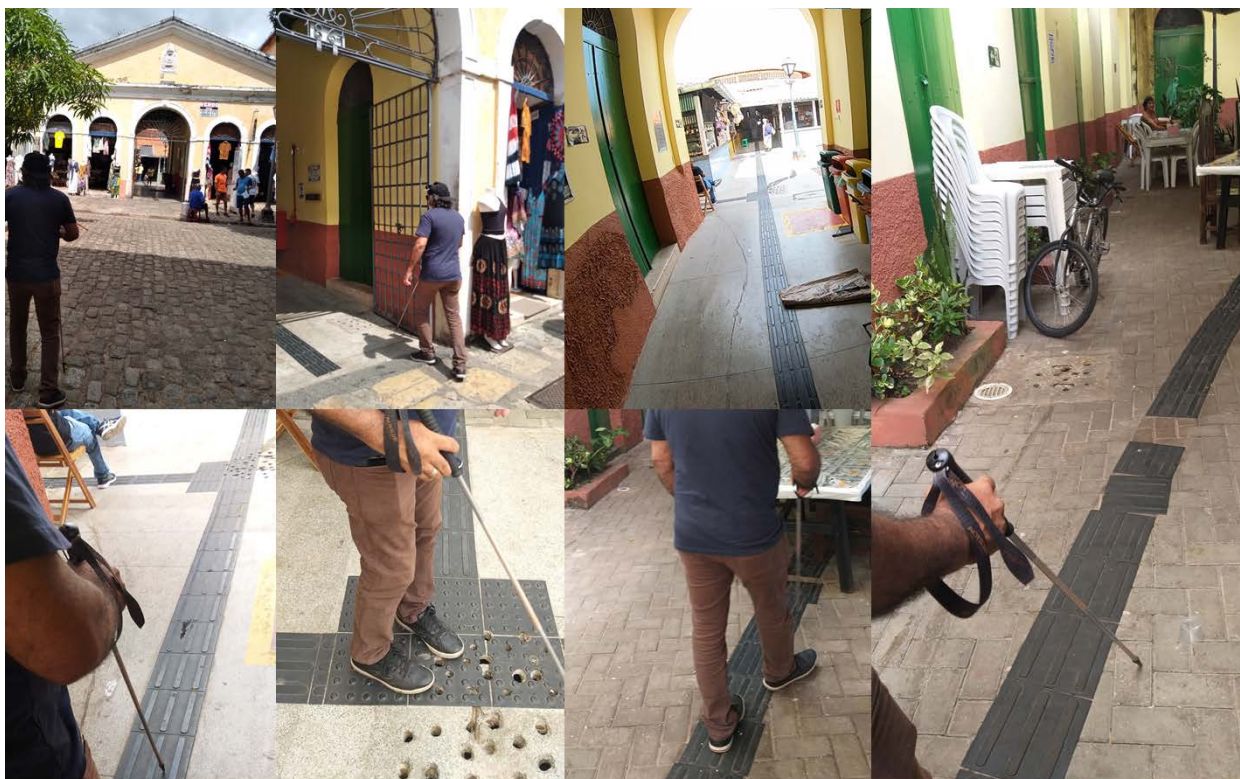
Figura 101 – Participante nº 3 experimentando o piso tátil da Feira (Mercado das Tulhas)

O participante disse que depois que colocaram o piso tátil na feira ele já foi tomar uma cerveja e que melhorou a autonomia com o piso direcional. Entramos na feira e havia mesas sobre o piso podotátil, o participante disse que além de colocar o piso, precisa que as pessoas videntes sejam educadas, teria que ter uma forma de orientação, pois elas não sabem para que serve o piso tátil. Ele disse que para a PcDV acessar e usufruir das lojas era muito difícil, pois falta o piso direcional, não tem nada em Braille, cardápio em lanchonetes, bares e restaurantes, preços das mercadorias, e para usuários de cadeira de rodas os degraus são um problema. Ele disse que só consegue saber quais produtos têm nas lojas perguntando (Figura 100 e 101).

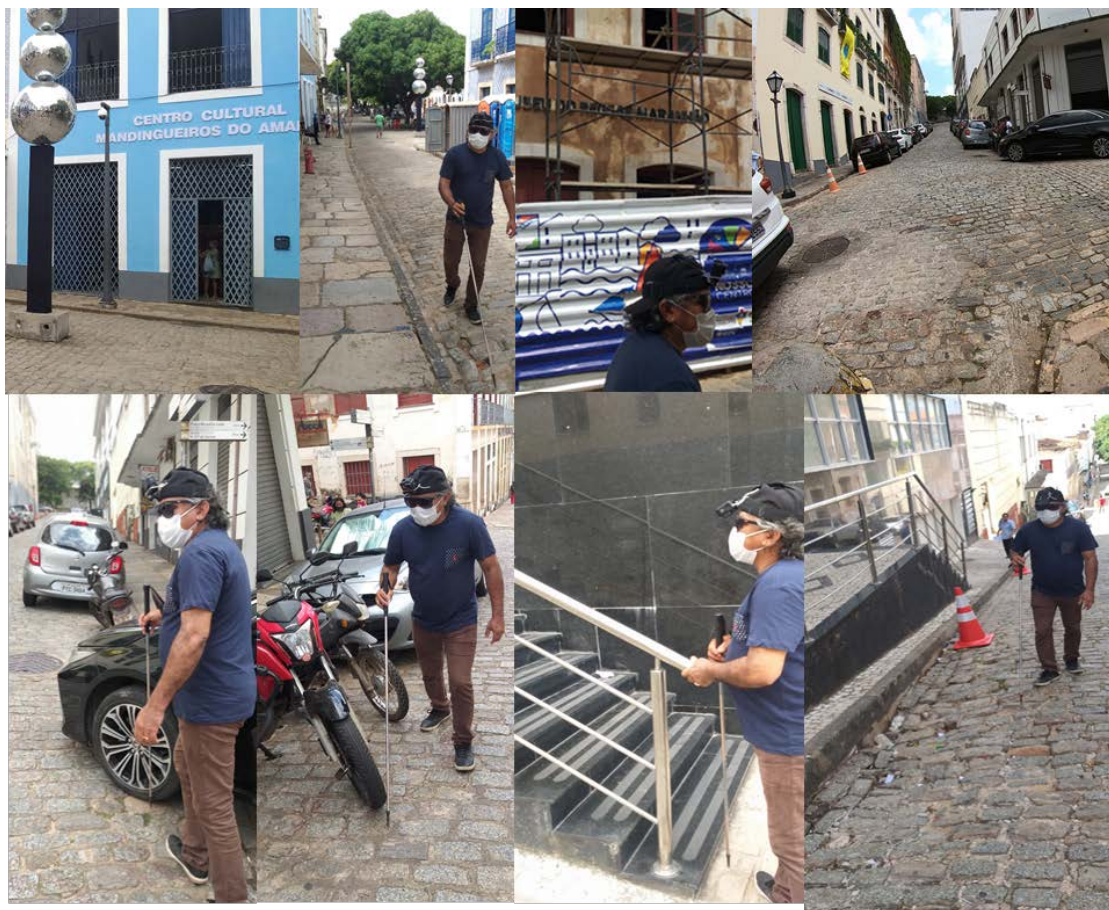
Figura 102 – Participante nº 5 na escola de Capoeira, Museus do Reggae e da Gastronomia

O participante soube quando estava passando em frente ao ponto 7. Escola de Capoeira, e depois nos pontos 8 e 9, respectivamente, Museu do Reggae e Museu da Gastronomia, ele estava familiarizado, disse que estava na Rua da Estrela esquina com a Rua de Nazaré, que “o vento bateu ao contrário”, que precisa estar atento e que usava a audição também. O participante disse não achar a rua insegura por causa dos carros que circulam em baixa velocidade, disse que não deixa de ter algum perigo, mas que são menores que atravessar a avenida de grande movimento. E que se bloqueassem a rua para carros as pessoas em cadeira de rodas teriam mais dificuldade para chegar até ali (Figura 102).
