**CENTRO HISTÓRICO DE SÃO LUÍS E ACESSIBILIDADE: estudo e  
proposta, no campo do design, para inclusão de pessoas com  
deficiência visual**

Tese apresentada ao Programa de Pós-Graduação em Design da Faculdade de Arquitetura, Artes, Comunicação e Design, “JÚLIO DE MESQUITA FILHO”, da Universidade Estadual Paulista – UNESP, Campus de Bauru, como requisito à obtenção do título de Doutora em Design.

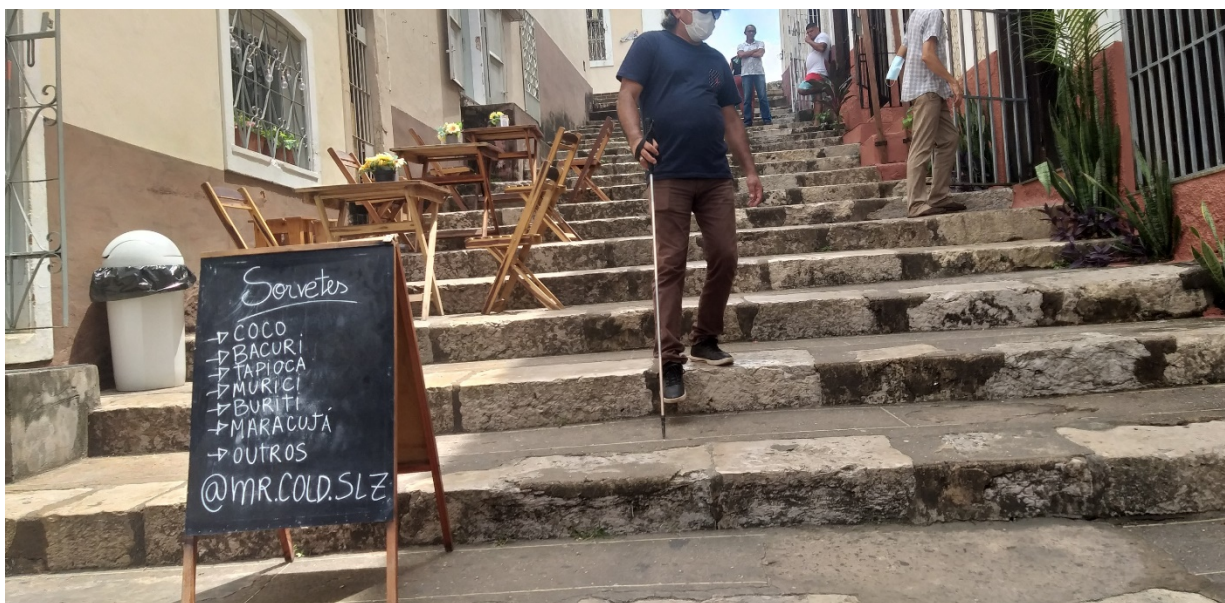
Figura 105 – Participante nº 5 na escadaria do Beco Catarina Mina no caminho de volta

Mas as calçadas daquela área estavam ocupadas com tapumes, então o participante disse que “poderíamos voltar pegando a Rua do Beco Catarina Mina, que não é muito fácil descer as escadarias”. Ele lembrou que apresentou trabalhos artísticos no Casarão Ângelus Catarina Mina, na Rua Beco Catarina Mina, próximo à Rua Portugal – onde ele fez o curso de produção cultural, no prédio do IEMA – até chegar no Odylo, ponto de partida e chegada. E disse que para ele subir não era um grande problema, mas sim descer, pois poderia perder o equilíbrio, gerando certa insegurança. Mas antes entramos de novo na Feira, desta vez pela entrada da Rua Beco do Catarina Mina. O participante

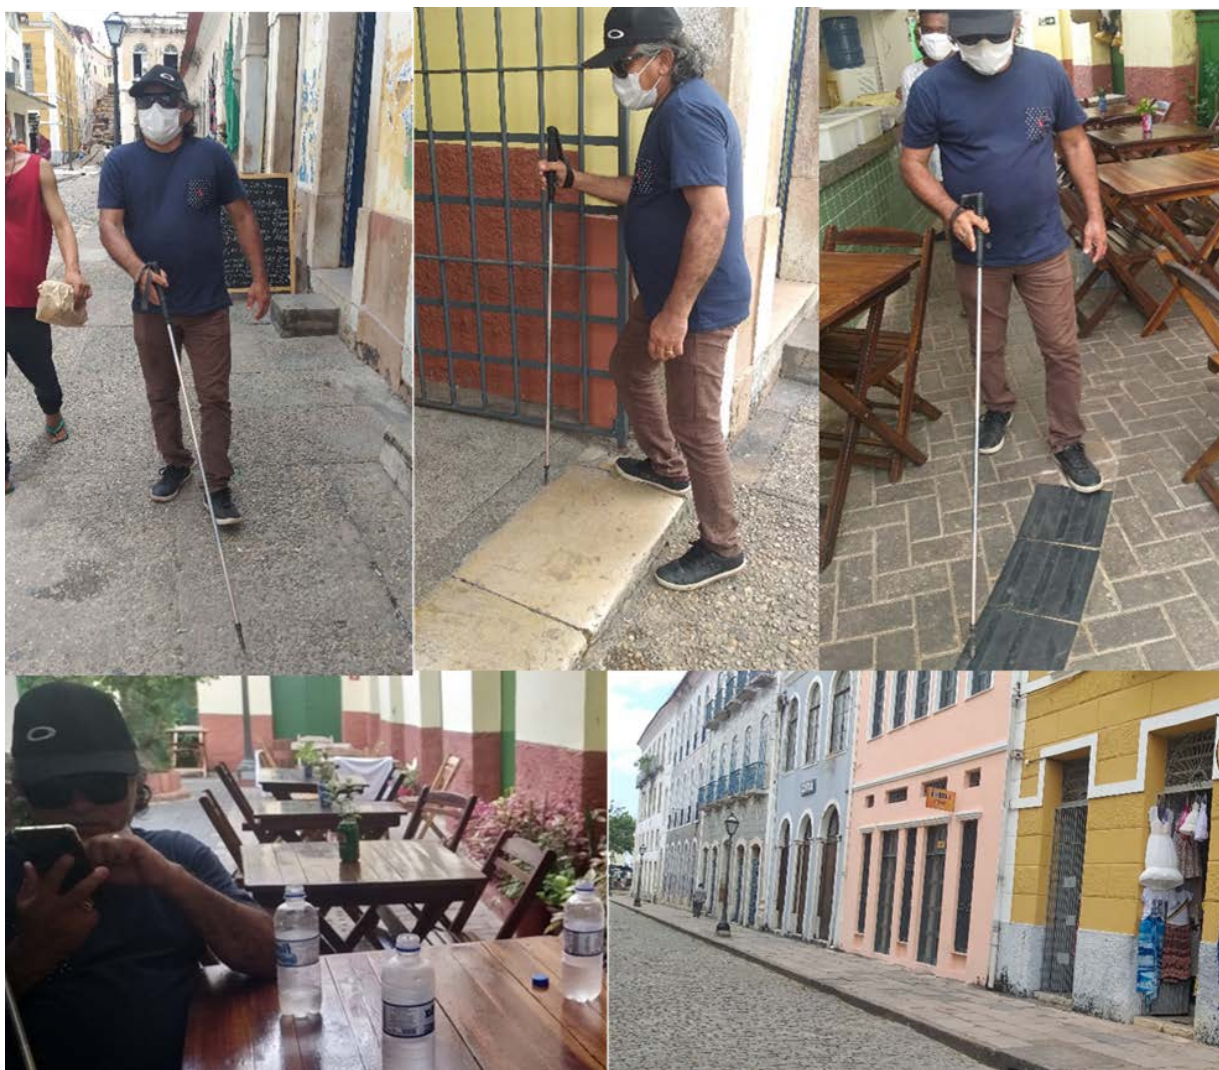
reclamou da falta de acessibilidade comunicacional pois não havia cardápio em Braille (Figura 105 e 106). Ele disse que gosta do CHSL, que é familiarizado com o ambiente, mas que não gosta da falta de acessibilidade do lugar. E deixou como sugestão para melhorar a acessibilidade para a PcDV adaptar espaços; passeios guiados com audiodescrição e permanentes, alguma forma de orientação prévia; campanhas educativas para videntes entenderem a forma de abordar a PcDV.

Figura 106 – Participante nº 5 no caminho de volta pelo Beco Catarina Mina e entrando na Feira

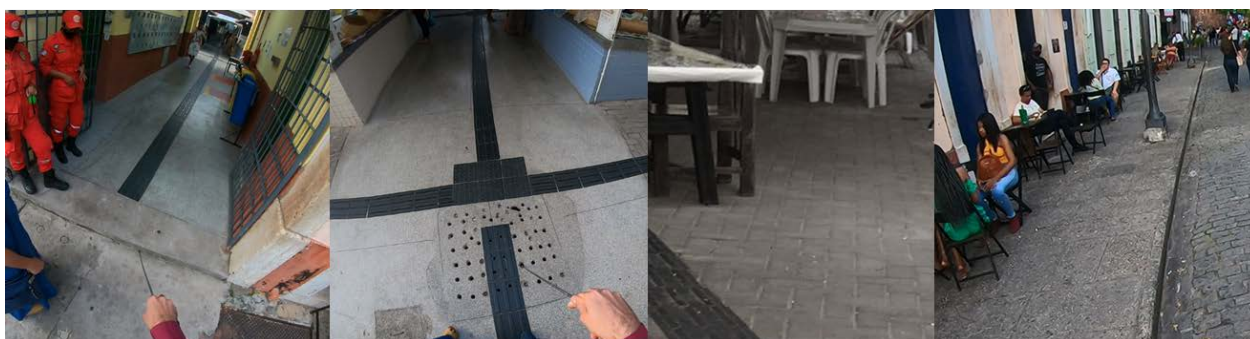
Em frente ao ponto 4. Mercado das Tulhas (Feira da Praia Grande), a pesquisadora perguntou ao participante se ele sabia que lá havia piso tátil, ele disse que não. Ele foi até a entrada da feira e perguntou pela rampa de acesso, disse que para PcDV não era um obstáculo, mas para os cadeirantes sim. A pesquisadora alertou para os buracos onde a bengala poderia empenar. O participante ressaltou a barreira atitudinal, pois havia mesas sobre o piso tátil e algumas placas do piso soltas. O participante lembrou que não basta acessibilizar o espaço, mas precisa organizá-lo, cuidar dos detalhes e conscientizar as pessoas que trabalham e frequentam o lugar (Figura 109).

Figura 109 – Participante nº 6, no piso tátil da Feira, seguindo na Rua da Alfândega

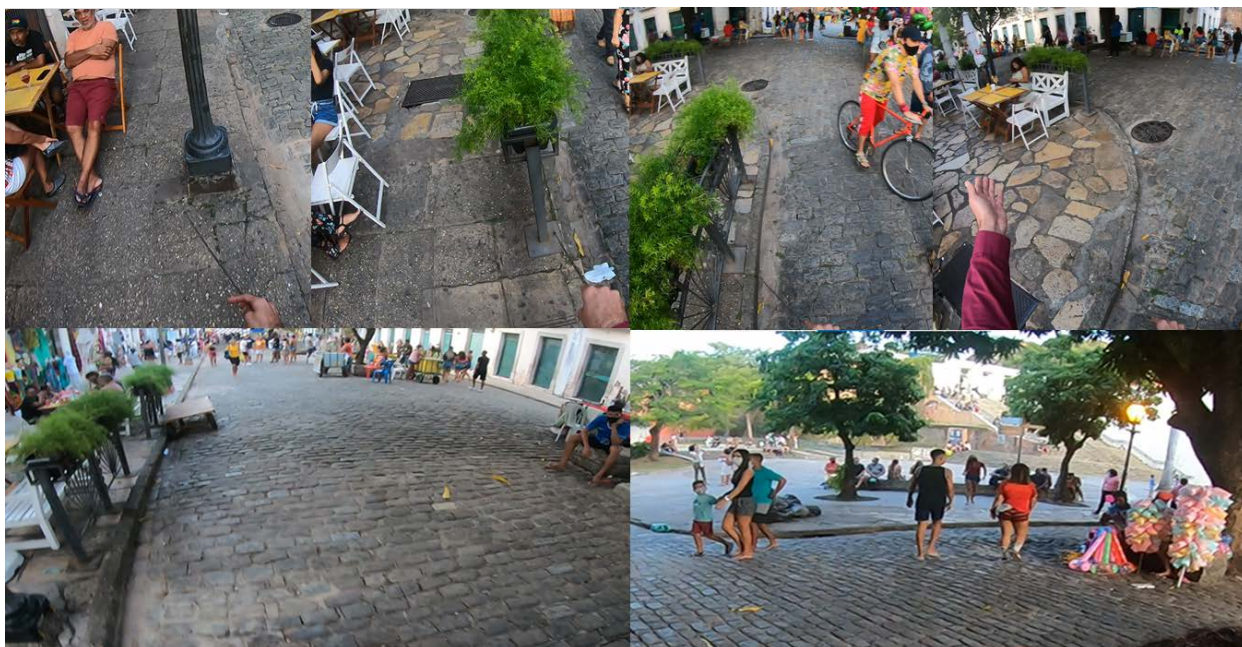
Ainda na Rua da Alfândega, o participante perguntou como estava a calçada e a pesquisadora disse que havia mesas com pessoas, poste e floreira, e ele voltou a caminhar pela rua. O participante sabia que estava no ponto 5. Praça Nauro Machado, mas como havia uma aglomeração de pessoas na praça não fomos até lá. Ele usava a guia da calçada (meio-fio) em seu deslocamento, mas quando encontrou obstáculos precisou se afastar dessa referência. No ponto 6. Defensoria Pública, o participante sabia onde estava e disse que a entrada da feira ficava em frente (Figura 110).

Figura 110 – Participante nº 6, na Praça Nauro Machado e Defensoria, com obstáculos

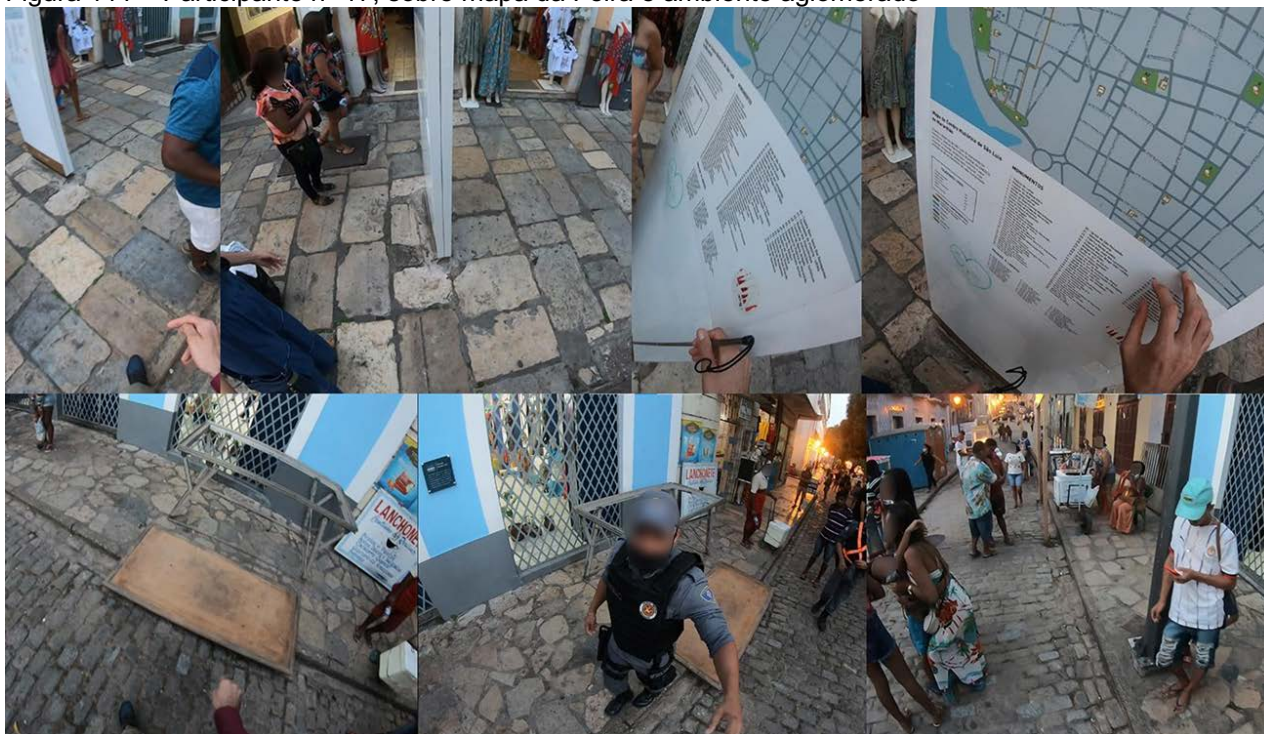
O participante perguntou se o prédio da feira era um só ou se havia anexo à estrutura. A pesquisadora disse que dentro havia um prédio com telhado de forma circular, e a quadra em que ela estava inserida tinha formato quadrado e com muitas portas de lojinhas com produtos regionais, o participante demonstrou surpresa. O participante não sabia que, próximo à entrada principal da feira, havia um mapa do Centro Histórico e disse que precisaria ter formato acessível para o maior número possível de pessoas. Disse que apesar de estar na entrada faltou o piso direcional que indicasse a posição do mapa, pois solto é obstáculo, que deveria ficar em uma posição mais fácil de identificar (Figura 111).

seria normal ele ou elas tropeçarem, que seria praticamente impossível para um cego que anda sozinho não tropeçar em algo ou alguém (Figura 111).

Figura 111 – Participante nº 17, sobre mapa da Feira e ambiente aglomerado

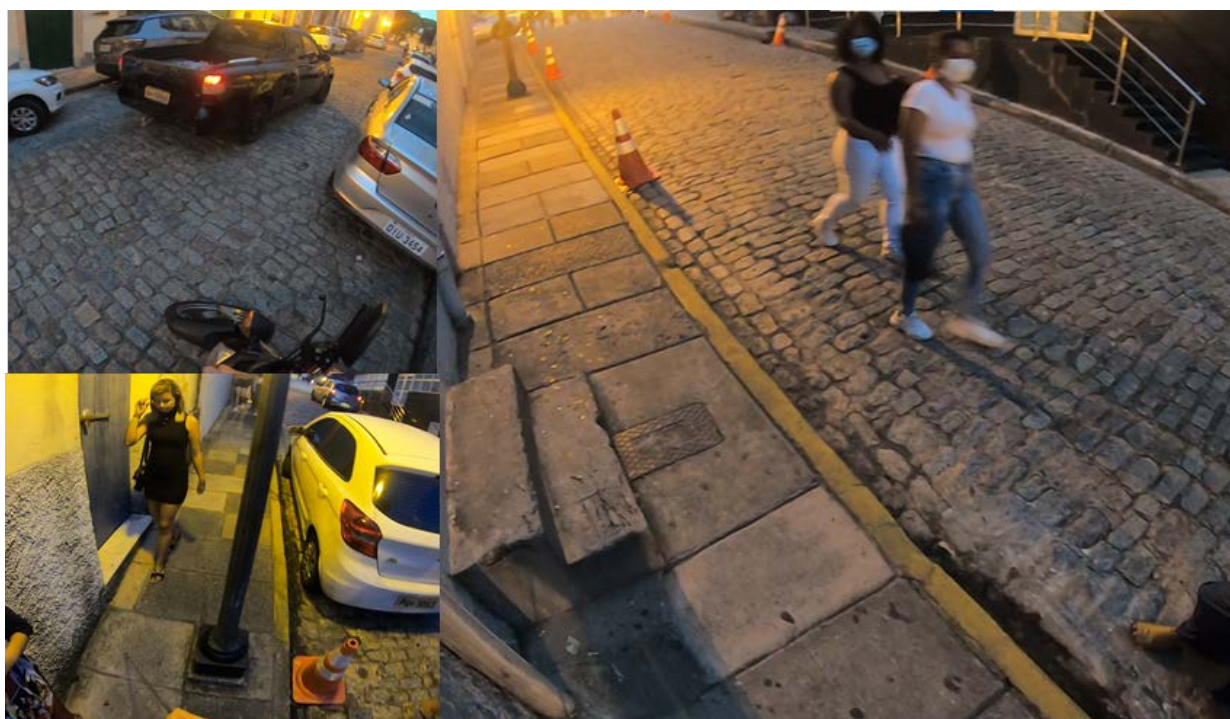
O participante disse que estávamos no cruzamento de ruas, disse que utiliza um conjunto de sentidos para perceber onde está, como o sistema háptico, a audição, o olfato, tato, e que é uma questão de cinestesia. A pesquisadora informou que quando passamos em frente ao ponto 9. Museu da Gastronomia, já era noite. O participante disse que preferia andar pela Rua da Estrela mesmo competindo com carros, por ser ladeira e ser mais conhecida para ele. Enquanto o participante estava andando na calçada batia com a bengala na parede – tomando-a como referência – e quando andava no meio da rua batia com a bengala no meio-fio – tomando-o como referência. A pesquisadora informou que na Rua da Estrela, na calçada da direita tinha rampa, escada e não daria para passar porque tinha sacos de lixo, postes e degraus (Figura 112).

Figura 112 – Participante nº 6, passando pelos Museus do Reggae e da Gastronomia

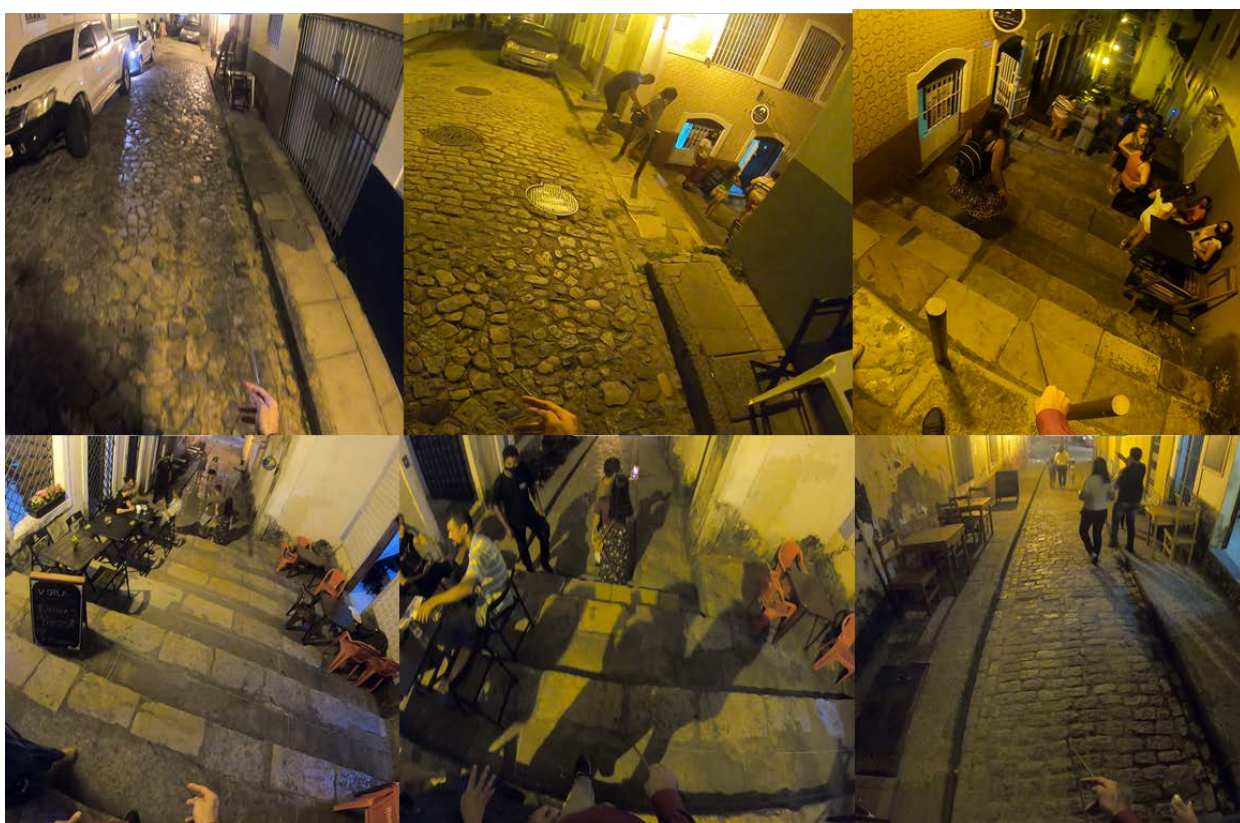
O participante disse que gostaria de voltar pela Avenida Beira-Mar, mas o trânsito estava intenso e já era noite. Então ele sugeriu que descêssemos o Beco Catarina Mina e pegássemos a Rua Portugal à direita. Saímos da Av. Dom Pedro II pela Travessa Couto Fernandes, com rua em paralelepípedo, com largura de 5,2m e calçadas em placas de concreto desgastadas, com largura de 1,80 e 2,25m (Figura 115).

Figura 115 – Participante nº 6, voltando pelo Beco Catarina Mina e escadaria

Chegou à escadaria do Beco Catarina Mina, onde havia dois balizadores. A escadaria em pedra de lioz toma toda a largura de 4,90m, com 35 altos, largos e irregulares degraus, a pesquisadora perguntou ao participante se ele descia só, ele disse que sim. Durante a descida o participante disse que os degraus não seguem um padrão

de altura e comprimento, que são obstáculos e não podem ser mexidos por questões de tombamento, mas que para os cadeirantes seria importante ter uma rampa. Ao final da escadaria e na mesma quadra a rua possui pavimento em paralelepípedo, com largura de 1,83m e calçadas em placas de concreto, com larguras de 1,83m e 1,16m (Figura 115).

estacionados dos dois lados da rua. Voltou para a calçada e encontrou muitos obstáculos, como carros e mesas (Figura 115).

Em alguns momentos durante o trajeto parecia que o participante estava enxergando, ele percebeu mesas e placas sobre a calçada e logo depois de passados os obstáculos, subiu na calçada (Figura 115). A pesquisadora disse ao participante que se ele rastreasse com a bengala para a esquerda perceberia que a calçada estava no mesmo nível da rua, que entre a rua e a calçada havia um fechamento da sarjeta com material metálico. Ele achou perigoso, pois não sabia onde acabava a parte metálica e poderia se acidentar (Figura 116).

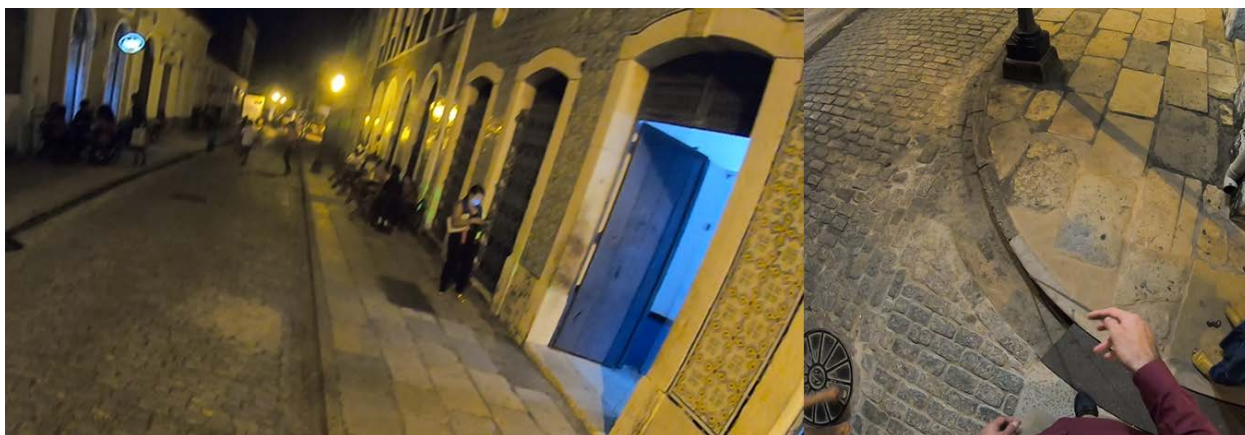
Figura 116 – Participante nº 6 procurando o prédio onde fez um curso, na Rua Portugal

Chegando à Rua Portugal o participante sabia onde estava, disse que estava caminhando no sentido Casa do Maranhão, que quando sugeriu esse caminho a intenção era saber o que estava funcionando no prédio onde fez uma formação técnica em 2007, o CETECMA. A Rua Portugal possui pavimento em pedra de paralelepípedo com largura de 4,45m, e calçadas em pedra de lioz com largura de 2,30 e 2,50m (Figura 116).

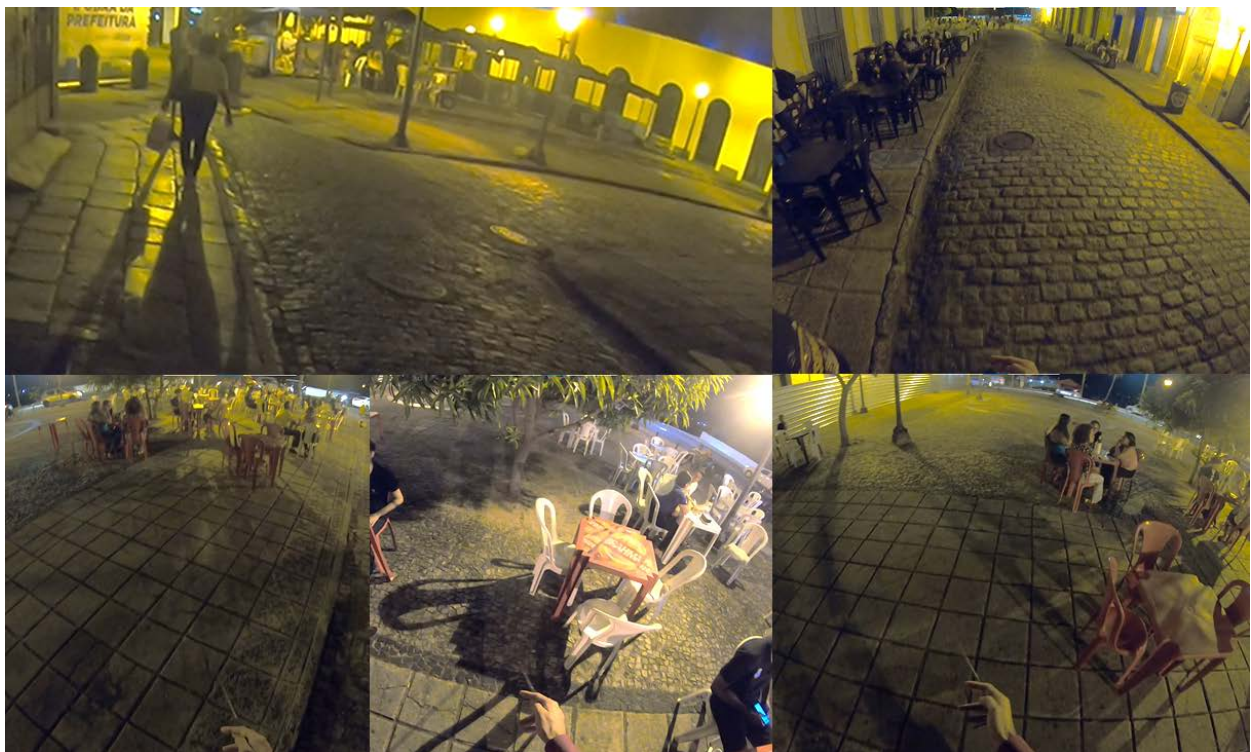
Na Rua Portugal, próximo ao ponto 15. Casa do Maranhão, o pavimento é em paralelepípedo, com largura de 9,66m e calçadas em placas de concreto com larguras de 1,54m e 2,15m. A pesquisadora disse que precisariam andar pela rua, pois além dos postes, nas calçadas estavam grandes lixeiras, muitas mesas e cadeiras. Depois a pesquisadora informou que deveria andar mais à direita pois havia uma aglomeração de pessoas e banquinhas de vendedores ambulantes. O som estava muito alto (Figura 117).

Figura 117 – Participante nº 6 em direção à Casa do Maranhão, com muitos obstáculos

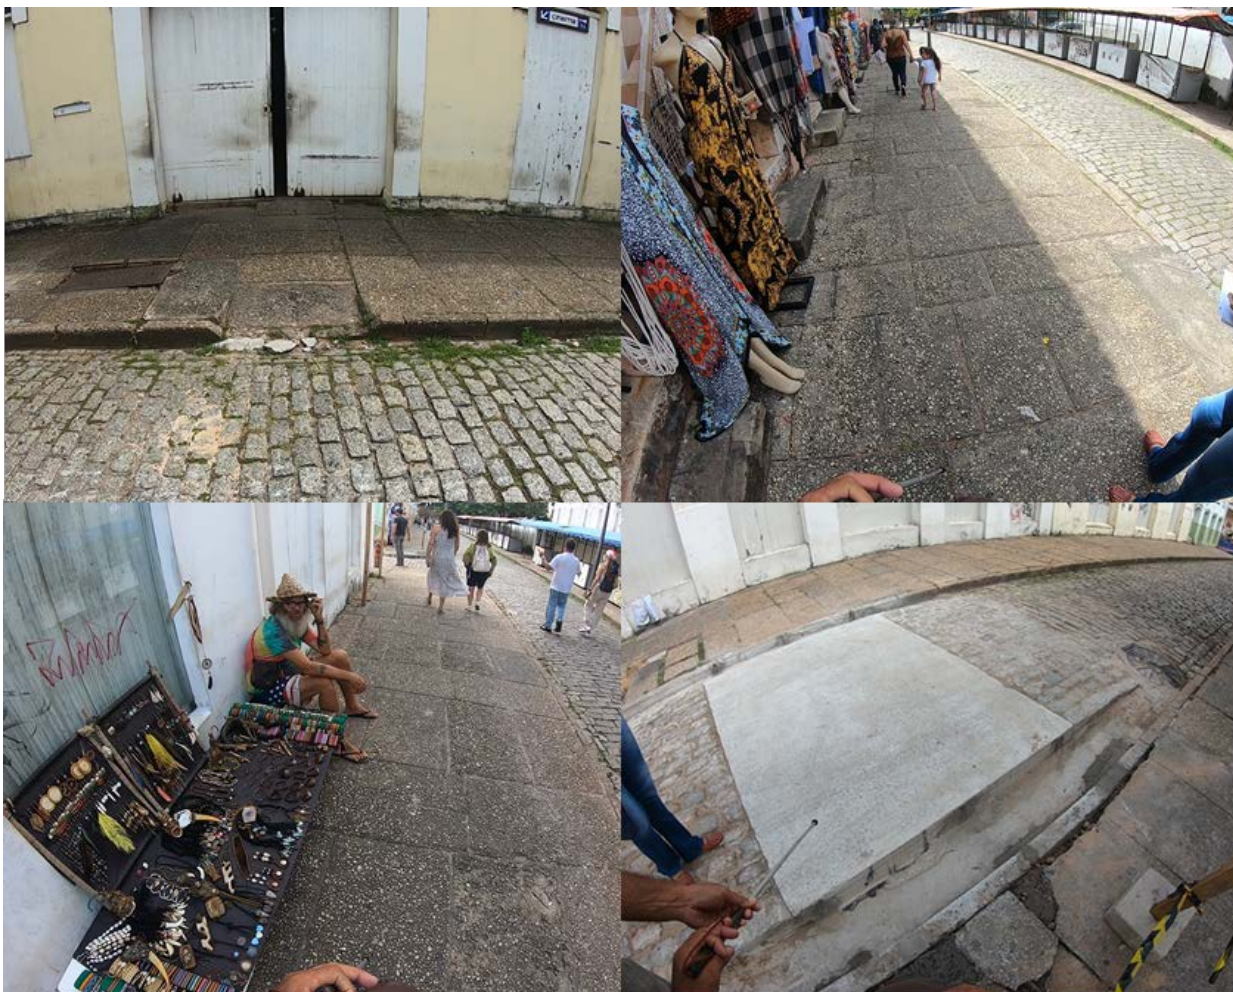
Figura 120 – Participante nº 7 no início do percurso ponto 3. Odylo

Descrição: PcDV caminhando na Rua da Alfândega com muitos obstáculos sobre a calçada, ambulantes.

calçadas. O participante disse que o cego precisa do piso tátil, mas antes teriam que melhorar as calçadas. E o vidente pegou na bengala do participante (Figura 120).

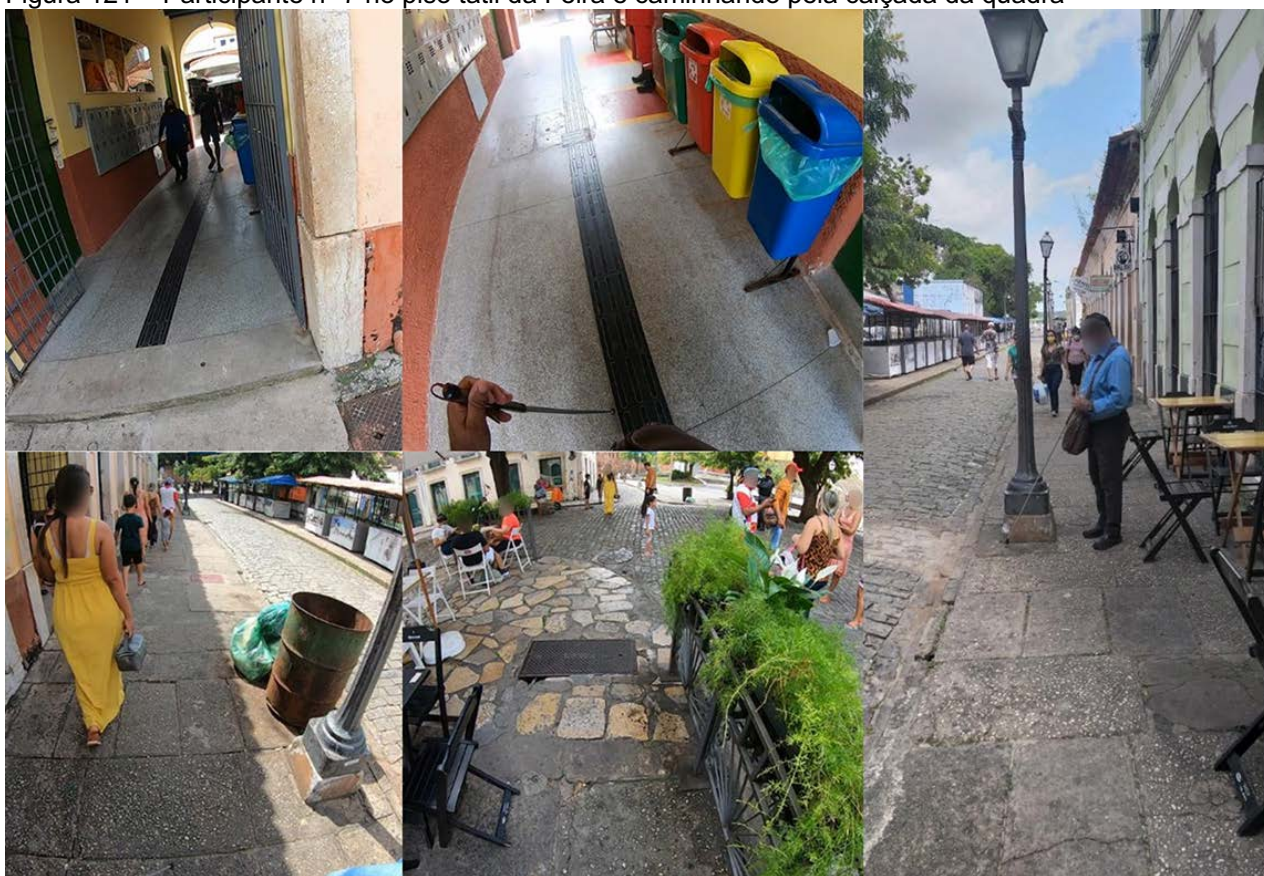
Figura 121 – Participante nº 7 no piso tátil da Feira e caminhando pela calçada da quadra

Deodoro, que segundo ele não tem aderência. Ele disse que aquele trecho da calçada – face de quadra da feira pela Rua da Alfândega – estava bom, mas precisava melhorar em todos os lugares, e logo se deparou com um poste e outros obstáculos na mesma calçada, como lixeira, mesas, cadeiras, floreiras (Figura 121).

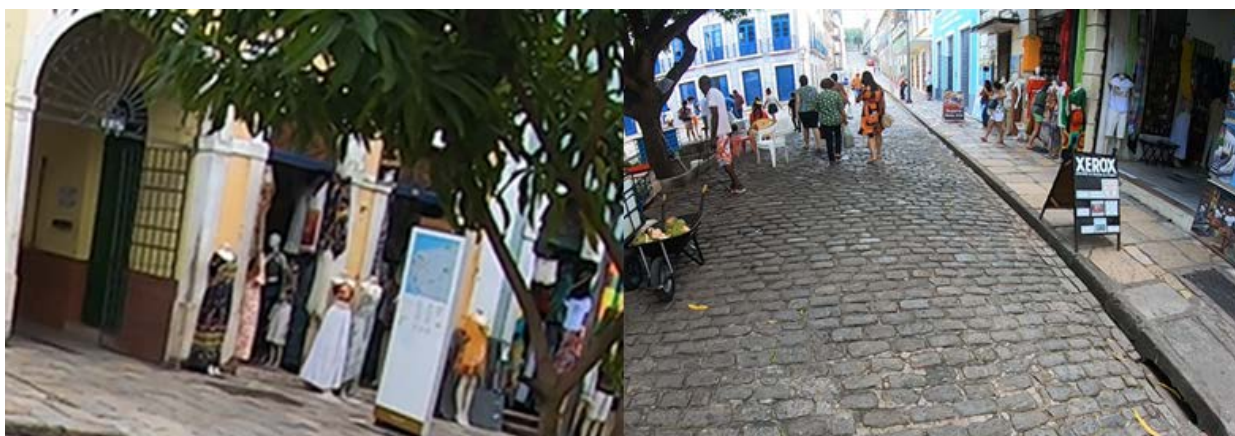
A pesquisadora perguntou se ele andava tranquilo sobre aquelas calçadas em blocos de concreto ou pedra de lioz e ruas em paralelepípedo, o participante disse que sim, mas em alguns lugares as calçadas estavam quebradas e o paralelepípedo doía os pés. E que prefere andar pela rua, pois na calçada tem muito obstáculo. Disse que quando está sozinho fica perto da guia da calçada para não ir para o meio da rua (Figura 123).

Figura 123 – Participante nº 7 em calçadas de pedra de lioz e rua em paralelepípedo

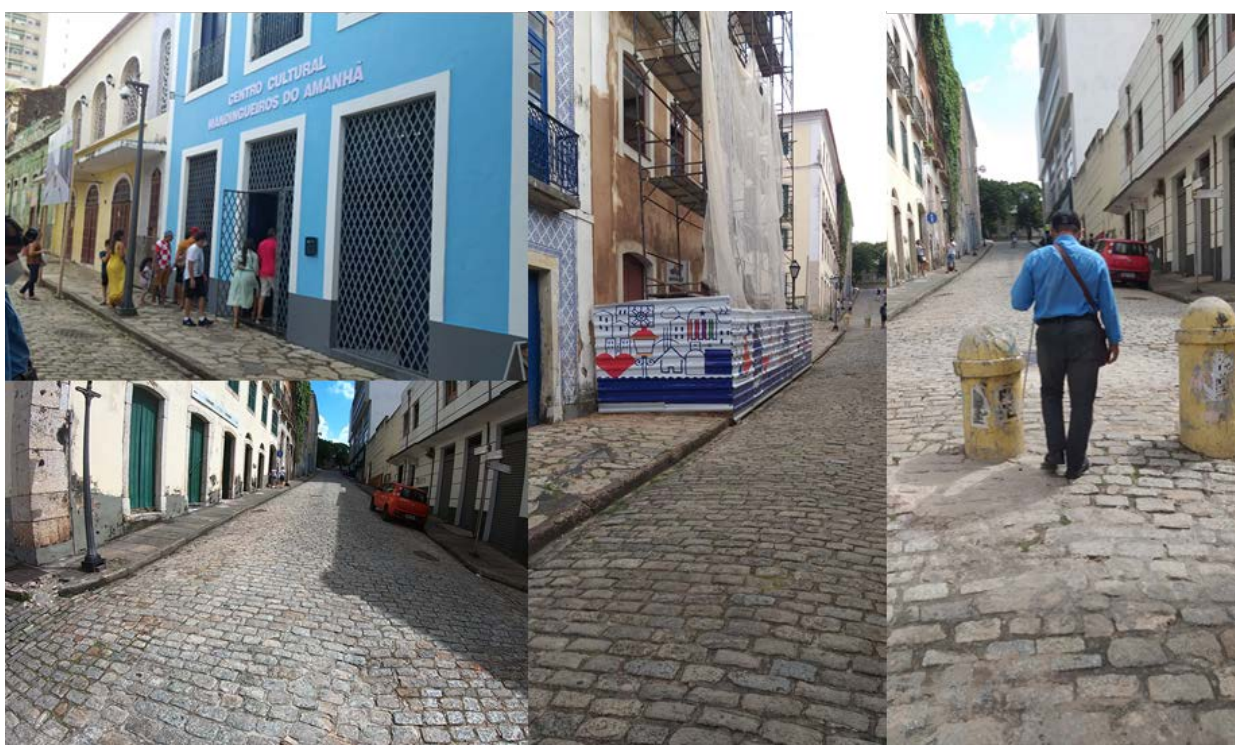
O participante identificou o ponto 7. Escola de Capoeira pela música e não localizou os pontos 8 e 9, respectivamente os Museus do Reggae e da Gastronomia, não os conhecia, perguntou se eram grandes e o que havia lá dentro, mas os museus estavam fechados. O participante tocou com a bengala em uns balizadores, disse que não atrapalham por serem largos e a bengala encontra (Figura 124).

Figura 124 – Participante nº 7 na escola de Capoeira, Museus do Reggae e da Gastronomia

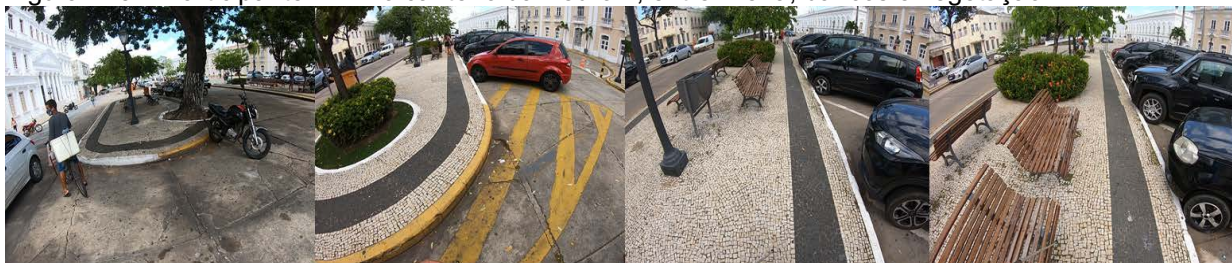
Figura 125 – Participante nº 7 no canteiro da Pedro II, entre lixeira, bancos e vegetação

Um vendedor ambulante se aproximou e começou a conversar com o participante que parece ser conhecido das pessoas que trabalham nas ruas, como aconteceu no início, no estacionamento da Praia Grande. A pesquisadora perguntou se o participante percebeu os bancos e lixeira, ele disse que sim quando a bengala acha e quando não acha ele já tem uma noção, que ali na Av. Pedro II ele já conhece, estão bem posicionados na direção do canteiro e que a PcDV precisa ter noção de onde ficam as coisas, pois não irão colocar um piso tátil do começo da calçada até o banco e a tudo, mesmo isso sendo o certo (Figura 125).

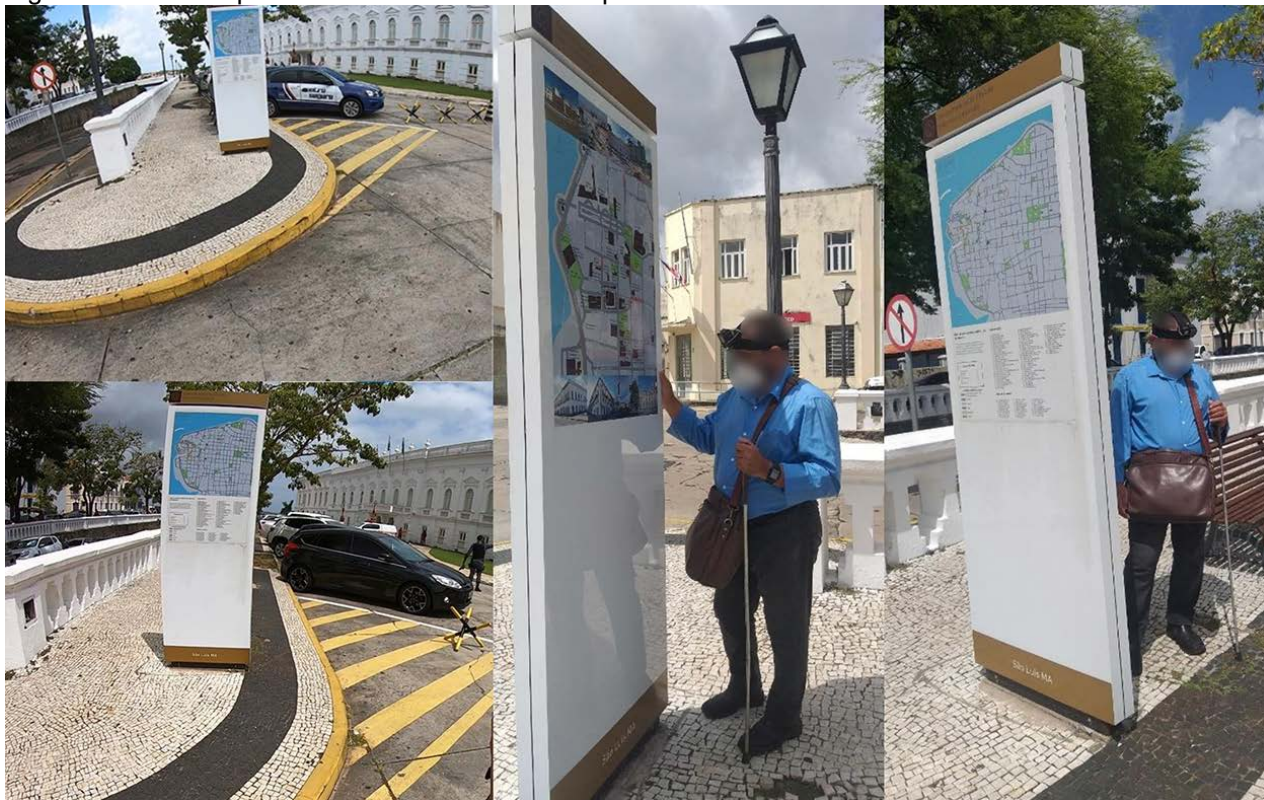
Figura 126 – Participante nº 7 encontrando um mapa da área e sem acessibilidade

O participante disse que se a pesquisadora não falasse não saberia que ali tem outro mapa, que deveria ter pelo menos a identificação em Braille dizendo que é o mapa do CHSL. Ele disse que achou o percurso tranquilo, mas sentiu falta do piso de alerta chegando à porta de um prédio (Figura 126).

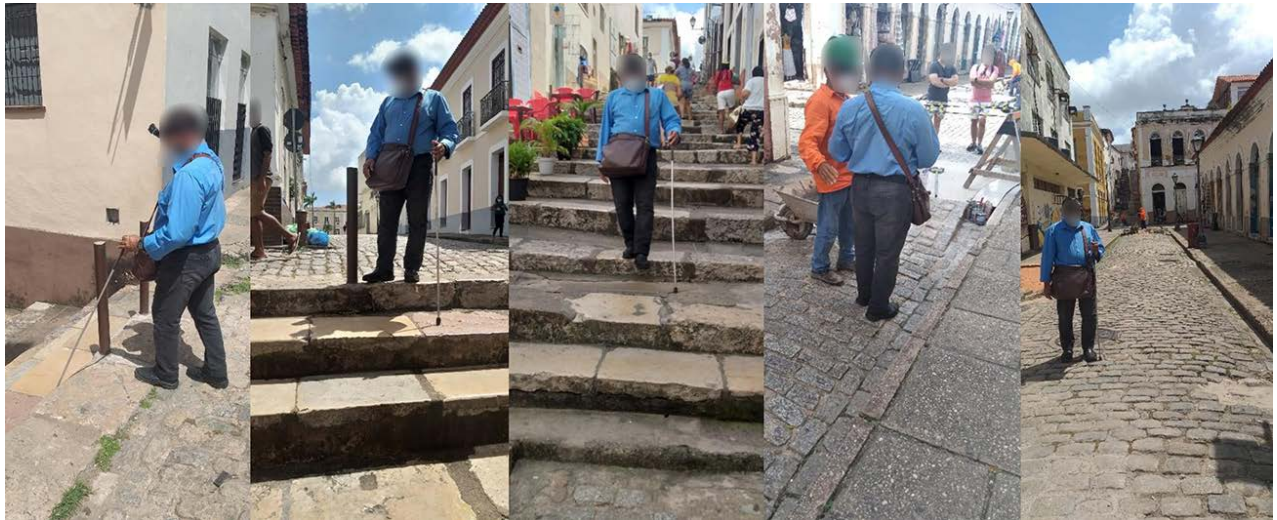
Figura 127 – Participante nº 7 fazendo caminho de volta pelo Beco Catarina Mina

A pesquisadora observou a tranquilidade com que o participante desceu a escadaria. Ele disse que descia e subia normalmente, mas que “na escada, às vezes alguém oferece ajuda e eu aceito por entender que nunca devemos recusar ajuda, mas é tranquilo”. Ainda na Rua Beco Catarina Mina, um operário ofereceu ajuda ao participante, pegou a sua bengala e tomou-o pelo braço. Imediatamente o participante pediu licença e ensinou ao operário como ele poderia ajudar a PcDV sem tocar em sua bengala. E disse que “se você pegar a bengala de uma pessoa cega você tira toda a sua autonomia e segurança, ela fica desorientada e sem referências” (Figura 127).

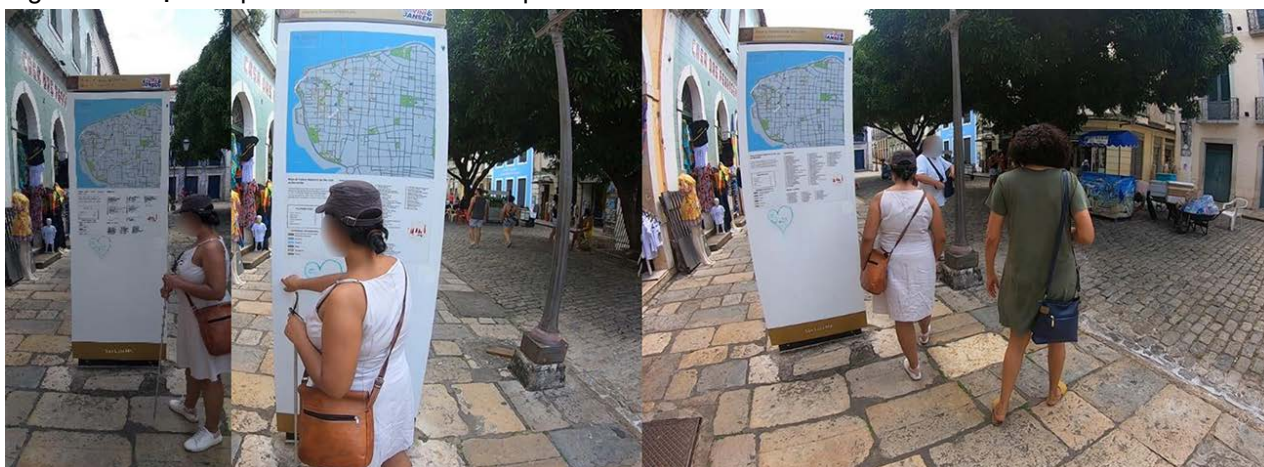
Figura 132 – Participante nº 8 diante do mapa em frente à Feira

A participante disse que não sabia que havia um mapa do CHSL na entrada da feira, tocou no mapa, percebeu que era liso e disse que ali não tem nada, que falta tudo. A participante ainda não havia entrado na feira depois da requalificação com acessibilidade. Então disse que iria entrar para experimentar e mostrar um barzinho que gostava dentro da feira, ela entrou, mas durante o caminho encontrou mesas sobre o piso tátil e saiu da feira (Figura 132 e 133).

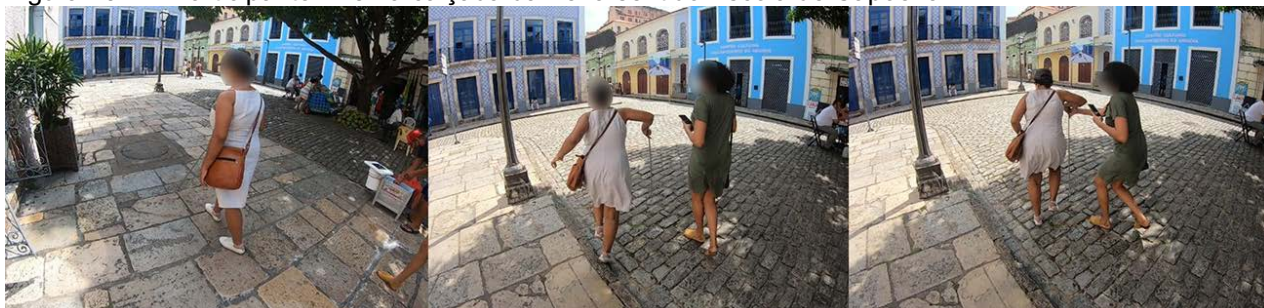
Figura 134 – Participante nº 8 na calçada da Feira sentido Escola de Capoeira

A participante sugeriu que andássemos pela calçada da feira, disse que seria mais fácil. Essa calçada na Rua da Estrela é mais larga e lisa, pois é de pedra de lioz (cantaria). A participante tropeçou e quase caiu no desnível da calçada para a rua de paralelepípedo, em frente ao ponto 7. Escola de Capoeira, a pesquisadora a amparou (Figura 134).

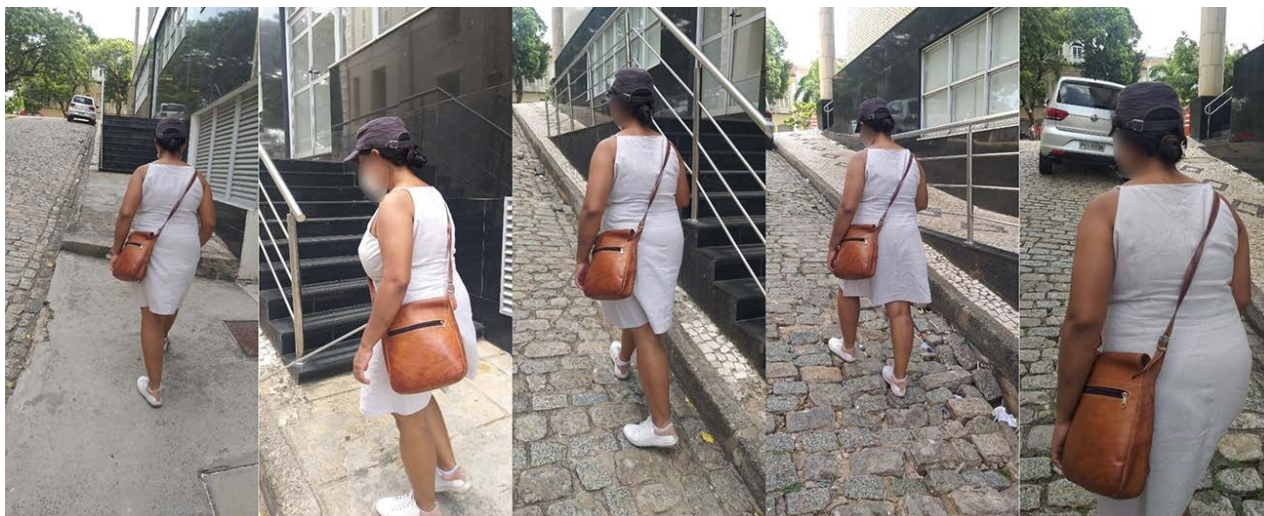
Figura 136 – Participante nº 8 encontrou escada na calçada da Rua da Estrela

A participante caminhou pela rua tomando o meio fio como referência e quando o pavimento esteve mais acidentado ela andou sobre a calçada. Mas logo se deparou com uma escada sobre a calçada e voltou a caminhar pela rua. A participante disse que estava cansada, com calor e que gostaria de tomar uma cerveja. A pesquisadora perguntou se o percurso estava muito longo, ela respondeu que não, que é acostumada a fazer esteira, que gosta de correr, mas que o sol estava muito forte (Figura 136).

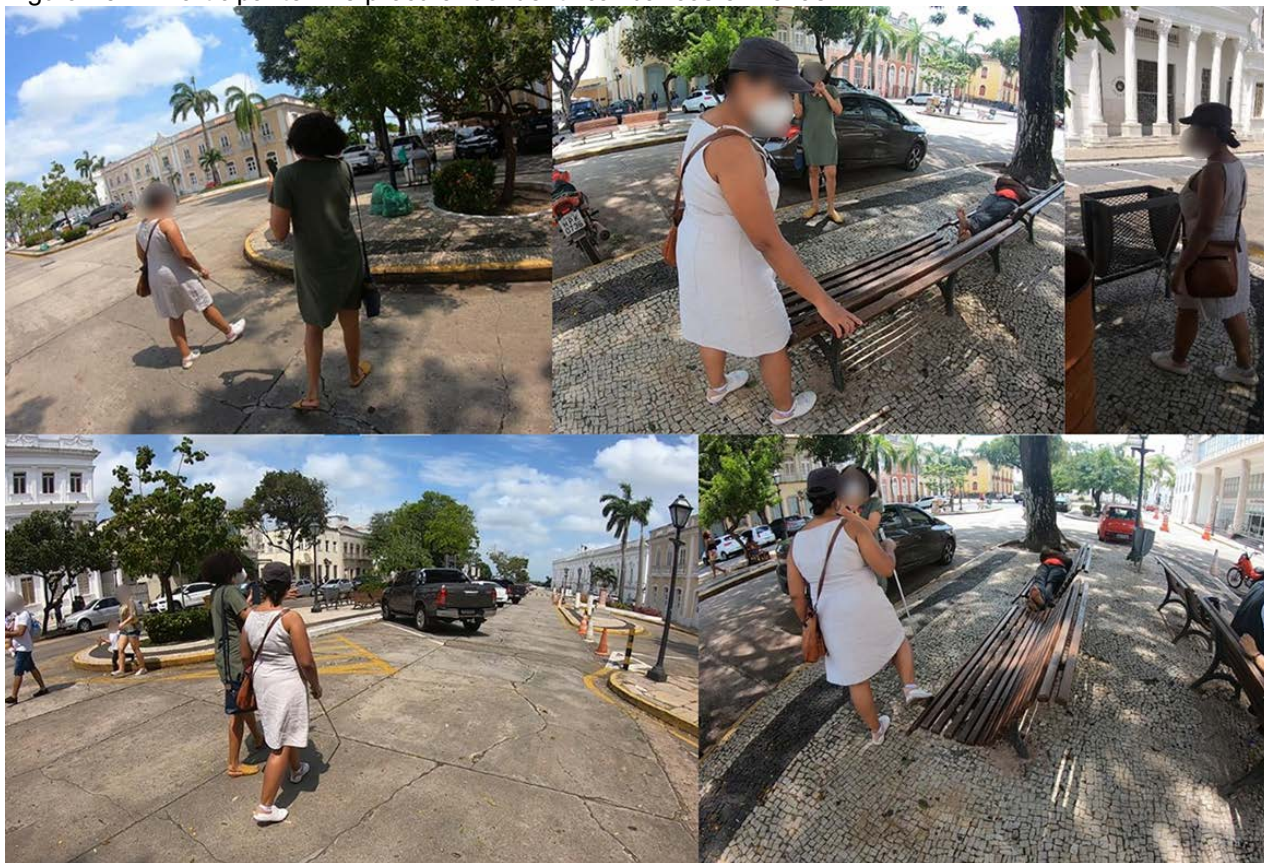
Figura 137 – Participante nº 8 procurando identificar bancos e lixeiras

Na Av. Pedro II a participante esbarrou em um cone, disse que sempre foi ao local em época de manifestações, quando fica aglomerado e ela acaba tocando nas pessoas. A participante disse que identificava os canteiros por causa da presença de árvores e sombra. Mas que identificar os bancos dependia de fatores como alguém sentado falando, ou encontrar casualmente com a bengala e pelo som do material, pois ele dá pistas. Ela disse que na Praça, como tem árvores, se imagina que tenha banco perto. A participante disse que na Av. Pedro II, tudo estava alinhado e bom para achar com a bengala, mas ela não percebeu com a bengala que se tratava de um banco até que tocasse com as mãos (Figura 137).

A participante rastreou com a bengala o pavimento da calçada (canteiro) na Av. Pedro II e disse que gosta muito daquele mosaico, que acha esse som agradável (Figura 137). Atravessamos a rua e a pesquisadora alertou a participante para a quantidade de carros, a participante disse que é uma confusão. Passávamos em frente ao ponto 10. Palácio de Lá Ravardière, quando a participante pediu para andarmos mais rápido pois não estava suportando o sol. Ela andou rápido e a pesquisadora alertou sobre obstáculos em ferro para impedir a entrada de veículos não identificados na área do Palácio dos Leões, ela tocou com sua bengala e prosseguiu (Figura 138).

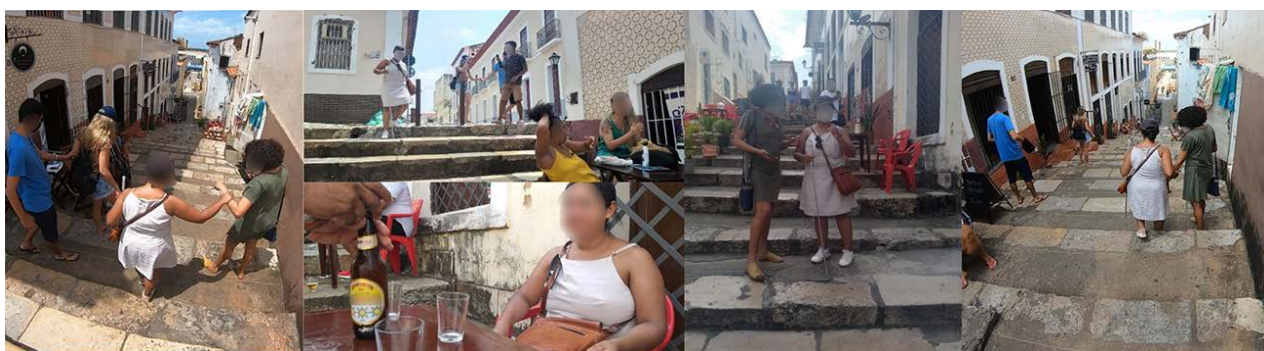
Figura 140 – Participante nº 8 voltando pelo Beco Catarina Mina, parada na escadaria

A participante disse que iríamos descer a escadaria do Beco Catarina Mina que era o caminho mais curto. Disse que muita gente anda arrastando com a bengala em arco, mas que ela prefere ir batendo com a bengala, concentrada no seu som, que dependendo do piso e do lugar ela faz desse modo. A pesquisadora perguntou se ela precisaria de ajuda ou desceria a escadaria sozinha. Ela disse que desceria só, mas depois de alguns degraus ela ficou insegura e segurou no braço da pesquisadora, pois os degraus eram bastante irregulares em profundidade e altura, e a escadaria muito longa. No final da

escadaria, a participante percebeu que os degraus da escada estavam mais baixos e menos irregulares e resolveu continuar descendo sozinha, mas logo mudou de ideia, pois estava cansada e com calor, perguntou se ali tinha cadeira, disse que estava com sede e pediu uma cerveja (Figura 140).
