**IMPERMEABILIZAÇÃO DO SOLO E ANÁLISE MORFOMÉTRICA DA
MICROBACIA DO CÓRREGO MONJOLINHO NO MUNICÍPIO DE OURINHOS**

Ourinhos/SP

Julho/2024

Trabalho de Conclusão de Curso apresentado à banca examinadora para obtenção do título de Bacharel em Geografia pela FCTE/UNESP, Câmpus de Ourinhos.

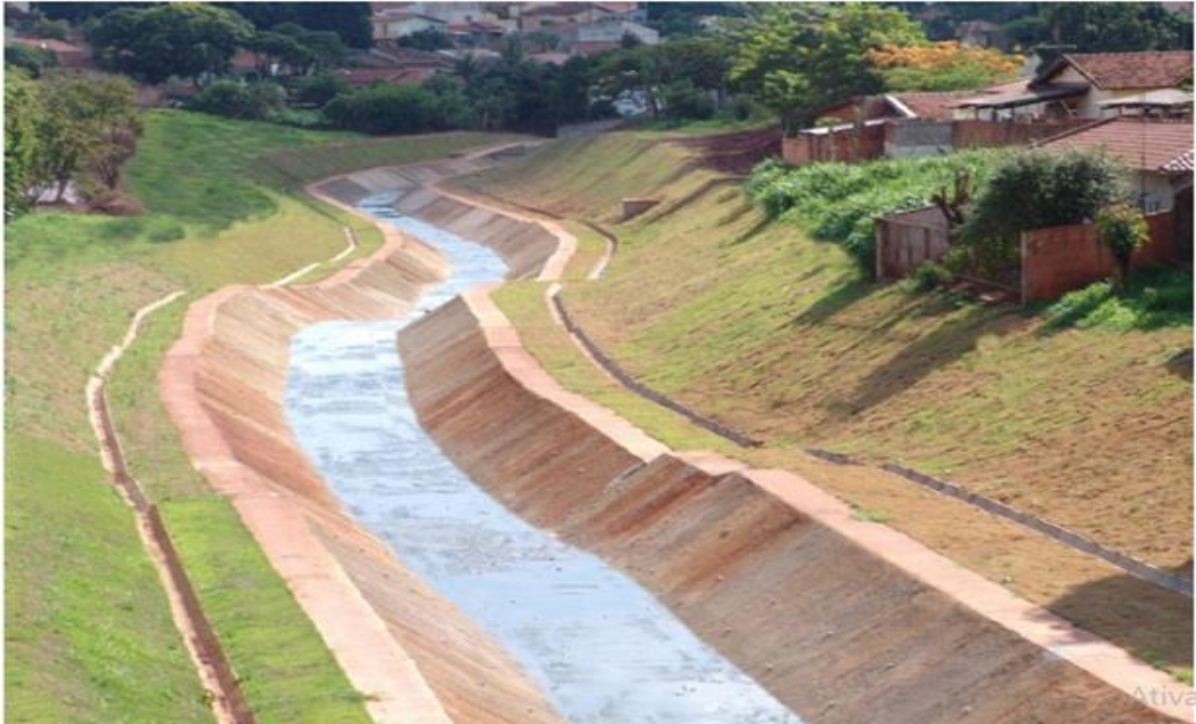
Figura 3. Córrego Monjolinho canalizado na área urbana do município de Ourinhos (SP)

Segundo Jangarelli (2017), a obra de retificação realizada no córrego Monjolinho vai desde sua nascente até seu médio curso, sendo que esse autor também se refere ao tamanho dessa obra onde seu curso principal possui aproximadamente 3.320 metros de comprimento, dos quais aproximadamente 1.800 metros foram canalizados (JANGARELLI, 2017) (Figura 3).

Outro fato importante é a manutenção da vegetação e mata ciliar provavelmente ajudada com a criação do Parque Ecológico no alto curso do Córrego Monjolinho (Figura 10A), apesar do impacto da canalização em um trecho deste (Figuras 3 e 10B). Como afirma Tucci (2012),

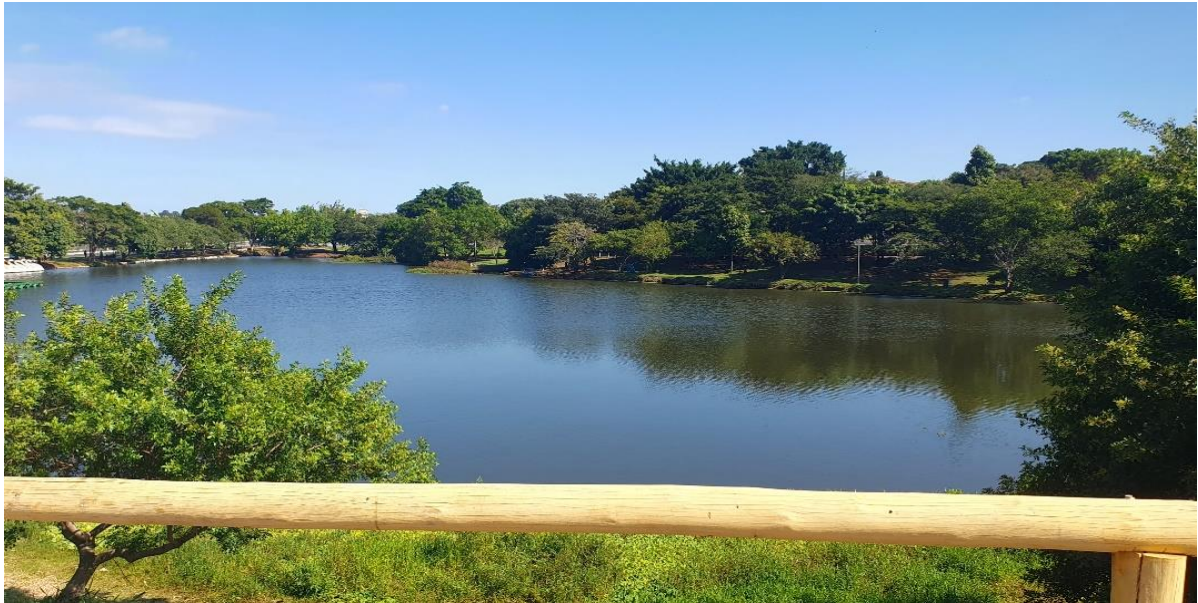
Figura 4. Lago artificial no Córrego Chumbeadinha, próximo ao Condomínio Royal Parque

Além do Córrego Monjolinho, outros córregos urbanos receberam canalizações. Apenas o córrego Chumbeadinha mantém seu canal original, ou seja, sem canalização. Porém é represado pela Avenida Luiz Saldanha Rodrigues, onde se forma o Lago do Royal Parque (Figura 4) em bairro de classe alta da cidade próximo a condomínios fechados. Antigamente, esse córrego formava dois lagos divididos por essa avenida, sendo o mais a jusante conhecida como “Lago da Unimed”, uma lagoa represada artificialmente. Em 2013, houve o rompimento do dique de contenção a jusante do córrego (Figura 5), devido à saturação de água no solo por causa das chuvas naquele período. Deste então, a lagoa mantém-se esvaziada e apenas a lagoa a montante da avenida (Lago Royal Parque) permanece (Figura 4). Esse fato diz muito sobre a ação antrópica com a relação ambiental que se manteve e mantém a respeito dos córregos municipais.

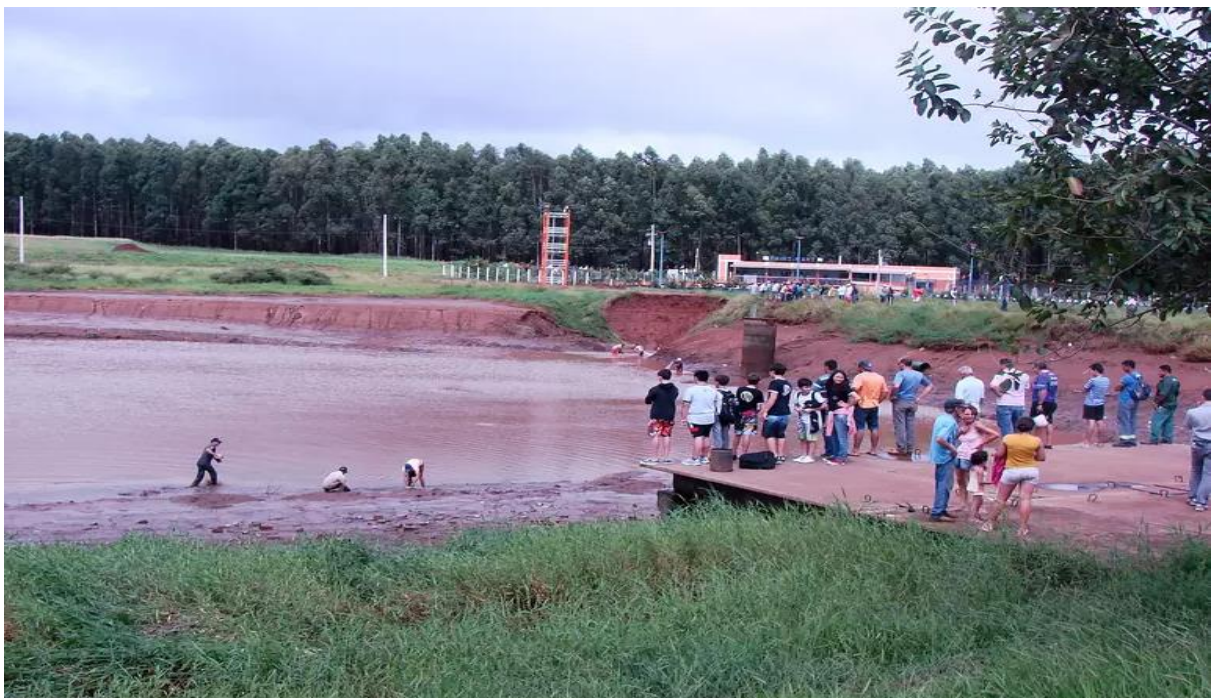
Figura 5: Rompimento da barragem, antigo “Lago do Unimed” em (2013).

Problemas como acúmulo de lixo nos canais foram transferidos com a canalização dos córregos urbanos, para além da área urbana e indo direto para o Rio Paranapanema. Sendo assim, resolveu-se o problema dentro do perímetro urbano, mas podendo acarretar problemas futuros a jusante desses córregos canalizados.

Já as áreas permeáveis aqui consideradas configuram as áreas como canteiros, praças, campos, solo exposto e grande parte das áreas verdes em geral. Observa-se que o aumento progressivo de impermeabilização da bacia pelo avanço do processo de urbanização dado pela ampliação de loteamentos e novas construções ao longo do tempo tende a aumentar o escoamento superficial e a velocidade da água pluvial nas áreas de nascente no alto curso de ambos os córregos e parte do médio curso no setor leste da bacia. Essa configuração pode acarretar aumento da frequência e da intensidade de picos de vazão no médio e baixo curso durante eventos de precipitação elevada e intensa, o que poderia explicar o rompimento da

barragem do ‘Lago da Unimed’ no ano de 2013. Além disso, o incremento do volume de água de escoamento superficial a montante pode desencadear movimentos de massa a jusante por aumento do fator poro-pressão no solo ao atingir as áreas com maior permeabilidade no médio/baixo curso. Também é de se esperar que no caso de aumento da urbanização e consequente aumento da impermeabilização, ocorra diminuição do tempo de recorrência dos picos de vazão e maior frequência de inundações na bacia. Com o aumento da frequência de eventos climáticos extremos pelos efeitos da mudança climática em curso e que atinge diretamente a região sudeste do Brasil, a bacia poderá no futuro apresentar maior frequência de riscos hidrogeomorfológicos, caso não haja planejamento e gestão adequados.

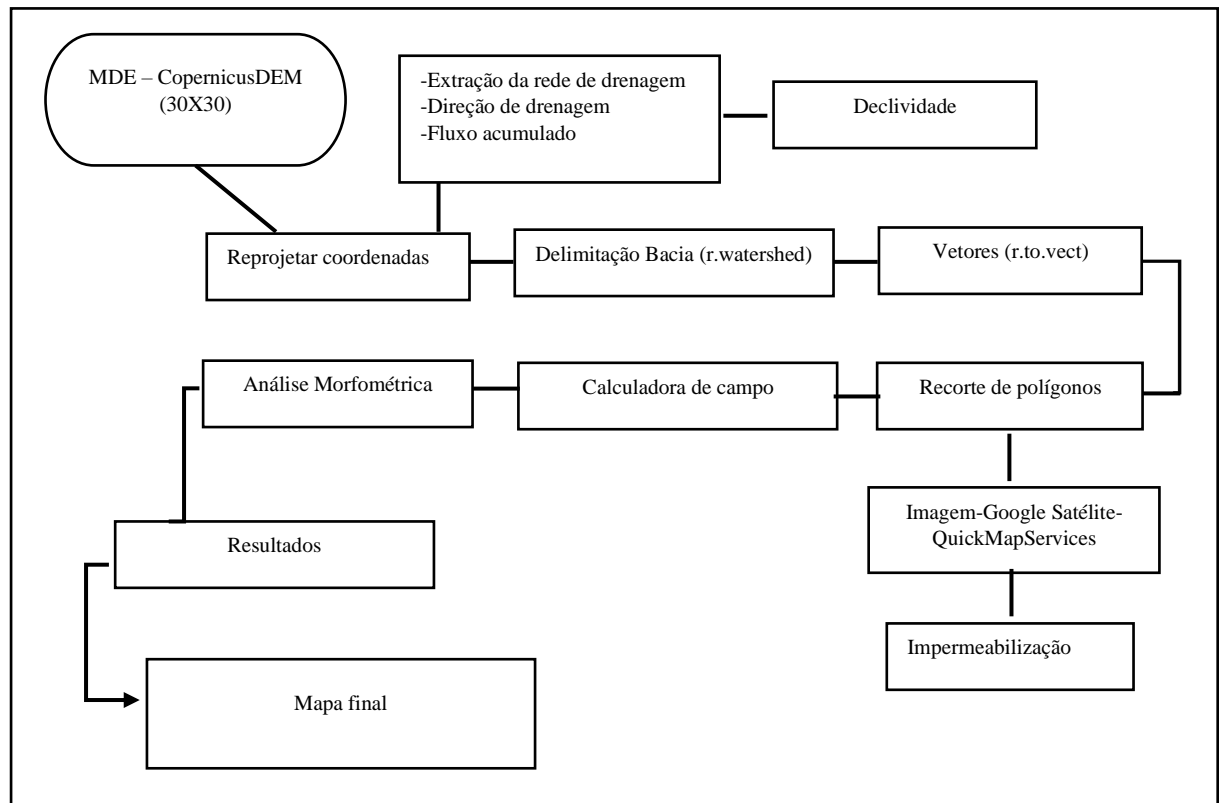
Figura 6. Fluxograma (processos realizados no Qgis).

Utilizou-se o sistema de informação Geográfica QGis para a análise morfométrica específica para a bacia hidrográfica estudada. O uso de técnicas de geoprocessamento (Figura 6) por meio do QGIS Desktop versão 3.28.11 e utilizando-se o DEM COP 30 m, assim como o Google Earth Pro, permitiu calcular parâmetros importantes da topografia e drenagem, e o mapeamento da área à impermeabilização da bacia. De modo geral, foi considerado como impermeável qualquer tipo de telhado ou tipo de pavimentação asfáltica.

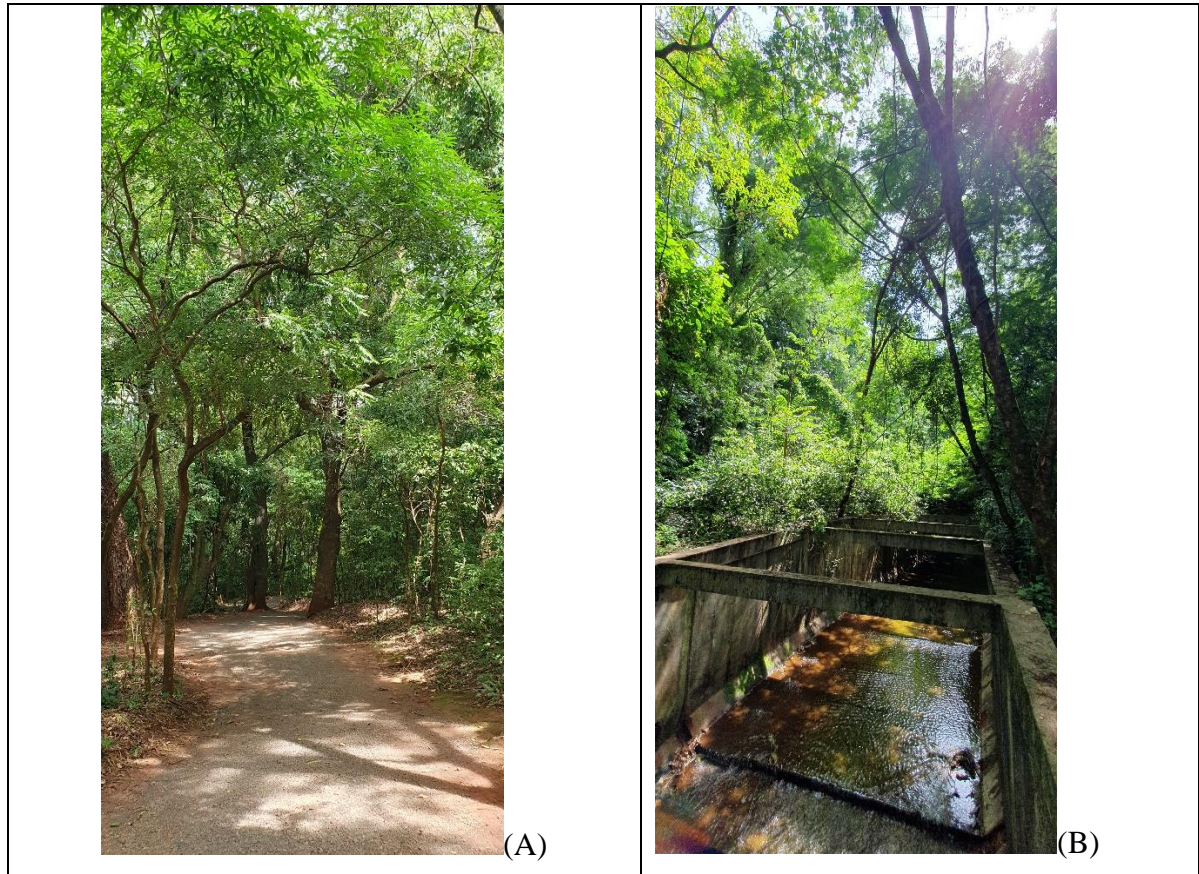
Figura 10. Parque Ecológico no alto curso do Córrego Monjolinho: vegetação arbórea típica (A) e a canalização por concreto (B).

os riscos hidrogeomorfológicos podem aumentar muito com a canalização, mesmo que a população considere a infraestrutura realizada como uma solução.
