INFRAESTRUTURA VERDE PARA O CONTROLE E A MITIGAÇÃO DOS EFEITOS  
DE ENXURRADAS E ENCHENTES URBANAS EM PRESIDENTE  
VENCESLAU/SP/BRASIL

Dissertação apresentada a Faculdade de  
Ciências e Tecnologia da Universidade  
Estadual Paulista “Júlio de Mesquita Filho”  
como requisito para obtenção do título de  
Mestre em Geografia

1. Infraestruturas verdes. 2. Drenagem urbana sustentável.

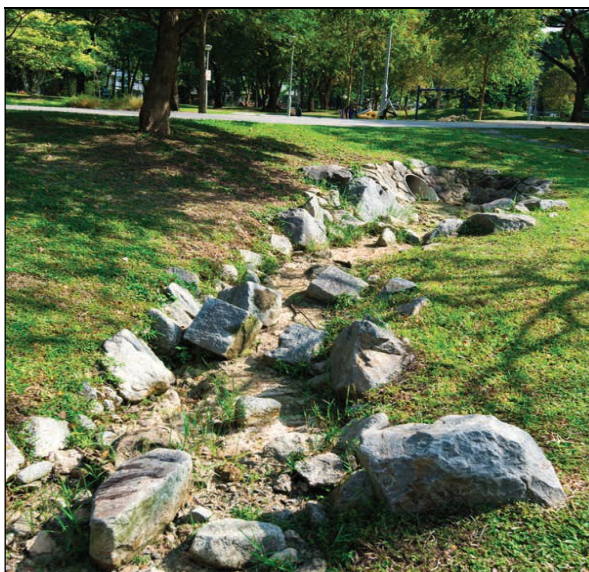
Figura 5- Biovaleta em Bishan-Ang Mo Kio Park. Fonte: Cingapura, 2018. ABC Waters Design Guidelines, 2018.

A geometria também é diferenciada, tendo o comprimento muito maior que a largura, conforme ilustrado na figura 5, no entanto, as funções hídras são semelhantes: amortecimento, sedimentação e filtragem das águas pluviais, no entanto, podem ser implantados para conduzir as águas de chuva para o corpo hídrico mais próximo de maneira gradual que condutores convencionais(CINGAPURA,2018; MOOY, 2016;VASCONCELOS, 2011).

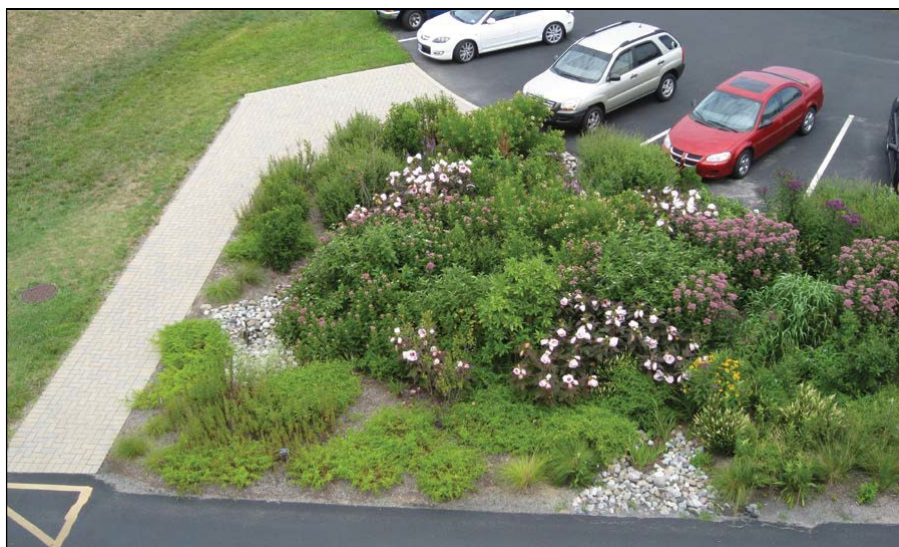
Figura 6- Jardim de chuva implantado em 2010 no Campus da UD LEWES. Fonte: Mooy,et al. 2016)

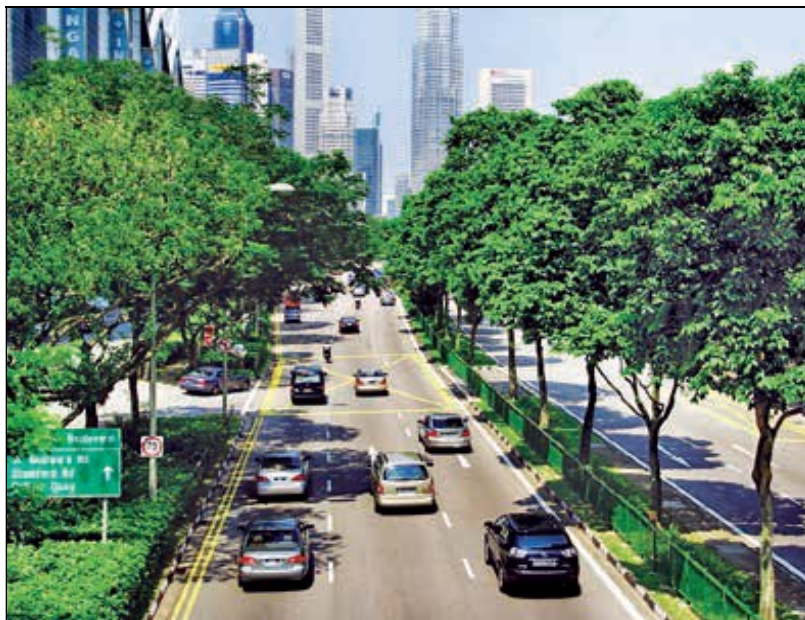
Figura 7- Canteiro pluvial entre as faixas de uma avenida em Cingapura. Fonte: Cingapura, 2018

O que difere os canteiros pluviais dos jardins de chuva é a escala. Os canteiros pluviais têm dimensões mais compactas. Conforme o exemplo de uma tipologia implantada em Cingapura, representada na figura 07:

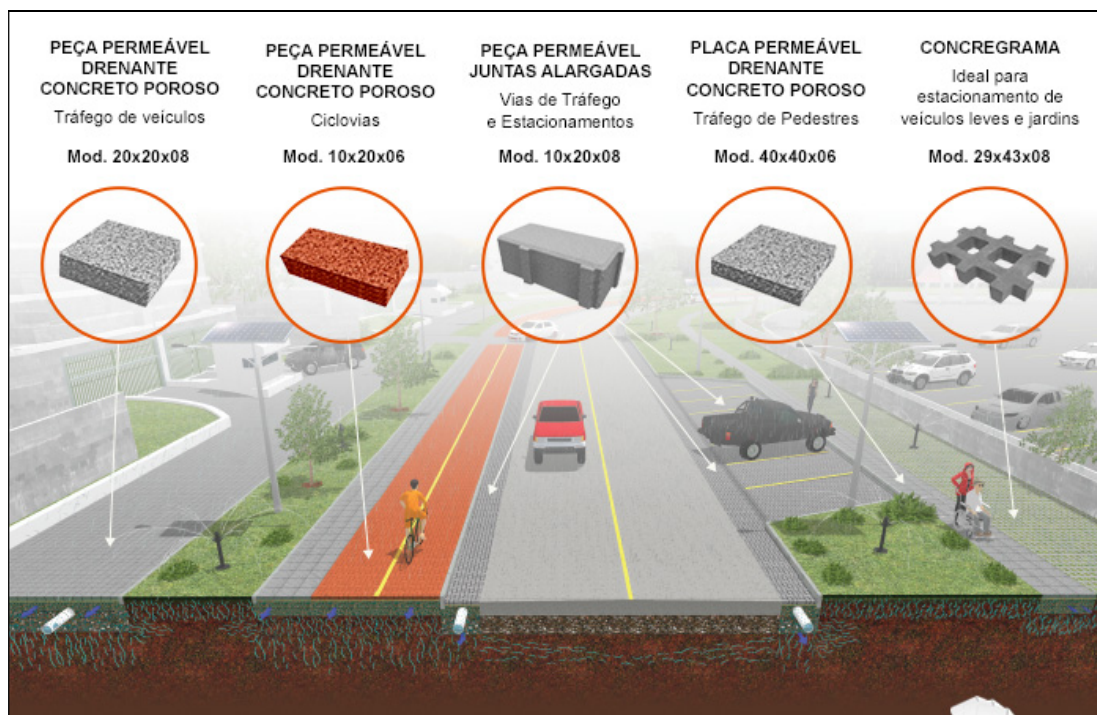
Figura 8- Tipologia com diferentes aplicações de pisos permeáveis<sup>4</sup>

Existem cinco tipos principais de pavimentos permeáveis: pavimento de grama, asfaltos permeáveis, concretos permeáveis, e concreto de intertravamento permeável, e pavimentos de britas ou pedriscos. Esses pavimentos vêm sendo usados e implantados no mundo todo com o objetivo de melhorar a gestão de águas urbanas (CINGAPURA, 2018; HERZOG, ROSA, 2010; NGUYEN, et al. 2018), conforme exemplo na figura 08.

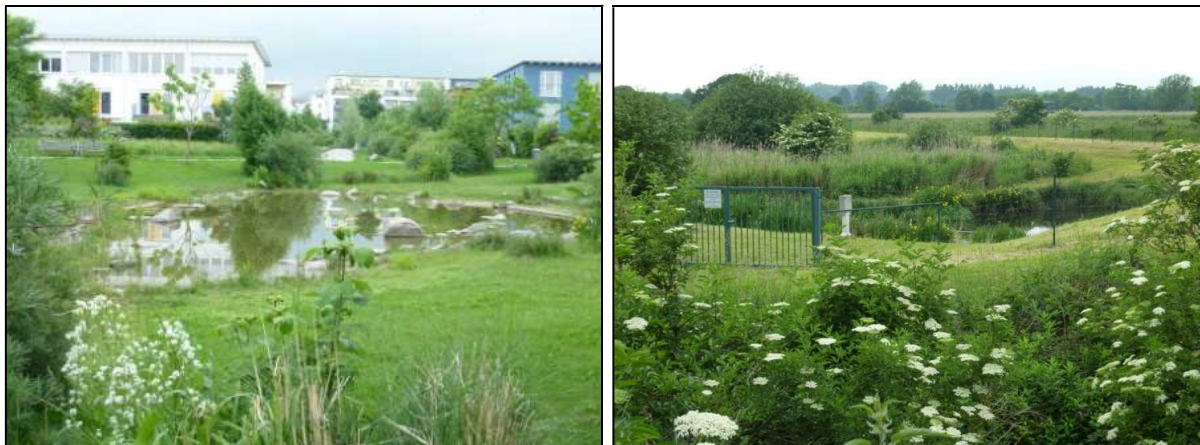
Figura 9- A- Lagoa Pluvial- – integra o sistema de drenagem naturalizado do bairro.

Figura B- Lagoa Seca (ou de infiltração), localizada no final do sistema natural de drenagem do bairro dentro da reserva ecológica, recebe o excedente do escoamento de águas das chuvas que não foram infiltrados durante o percurso. Ambas localizadas em Rieselfeld, Freiburg, Alemanha. Fonte: Herzog, Rosa 2010.

No caso de lagoas pluviais, podem ser multifuncionais, com função bioclimática e estética, podendo até mesmo abrigar alguns habitats (HERZOG, 2009), conforme imagens a seguir da figura 9.

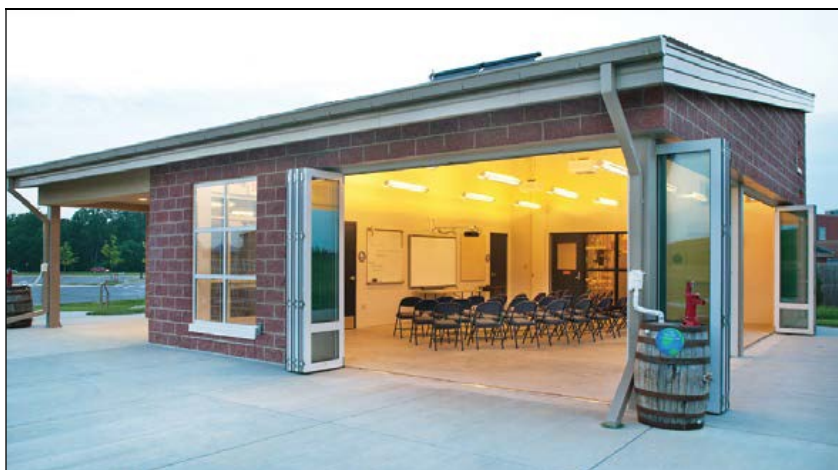
Figura 10- The Appoquinimink School - Sala De Aula Ambiental

A sala de aula ambiental do distrito em Middletown na figura 10, instalou barris de chuva conectados para um sistema de armazenamento que rega a horta de legumes e ervas. O projeto é um dos primeiros do país com foco na conservação e tecnologias verdes de ponta e métodos de ensino (Mooy, et al. 2016). Esse tipo de instalação impede que as águas que escoam rapidamente, provocando sobrecarga no sistema de drenagem urbana, e podem ser utilizadas de maneira gradual, alimentando o sistema de águas subterrâneas local.

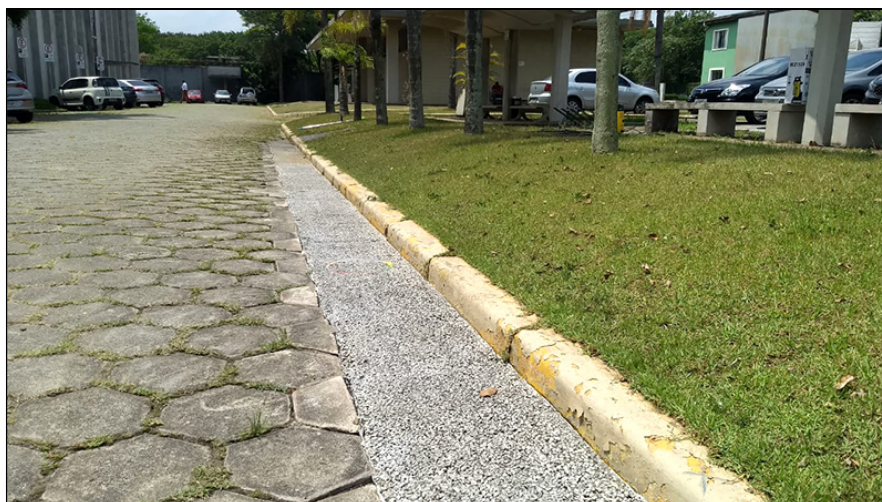
Figura 11- Exemplo de Sarjeta permeável<sup>5</sup>

Em áreas urbanas consolidadas e com alto tráfego de veículos, converter os pavimentos existentes em pavimentos permeáveis tem um alto custo para implantação e manutenção. As sarjetas permeáveis surgem como uma alternativa. A tipologia consiste em uma superfície de concreto poroso com base de cascalho que tem como objetivos reduzir o volume de águas pluviais nos sistemas de galerias convencionais, diminuindo os picos, já que armazena temporariamente a água, e retém parte dos resíduos da água, já que o sistema funciona como um filtro ((MARCHIONI; BECCIU; OLIVEIRA, 2019). A figura 11 exemplifica um protótipo de sarjeta permeável.

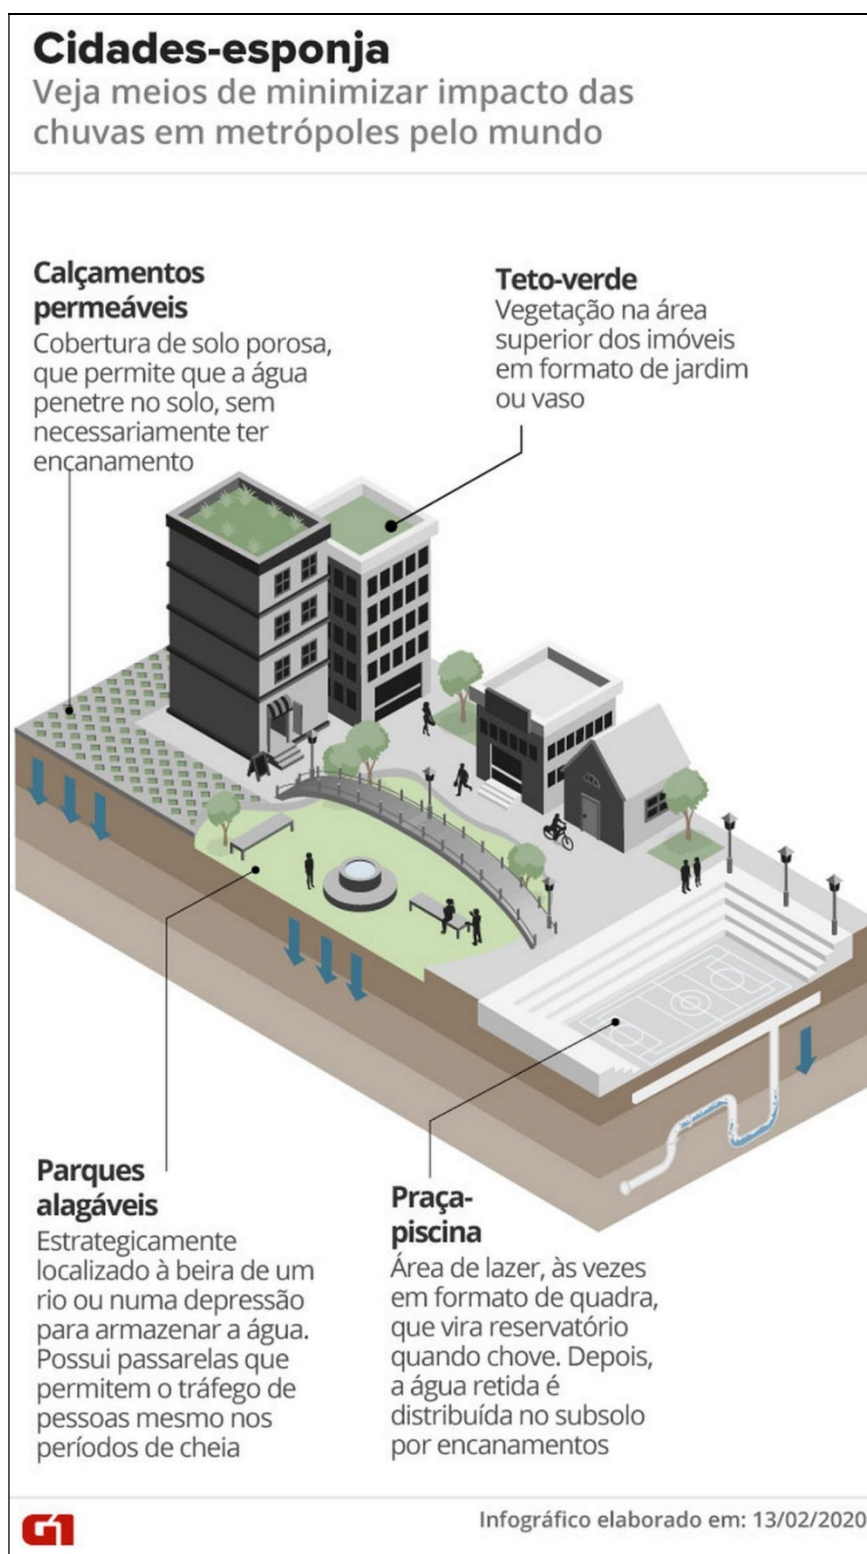
Figura 13- Esquema de cidade esponja<sup>6</sup>

modelo a ser seguido pelo mundo todo. A figura 13 apresenta as tipologias básicas para a transformação de um meio urbano convencional em uma cidade esponja.

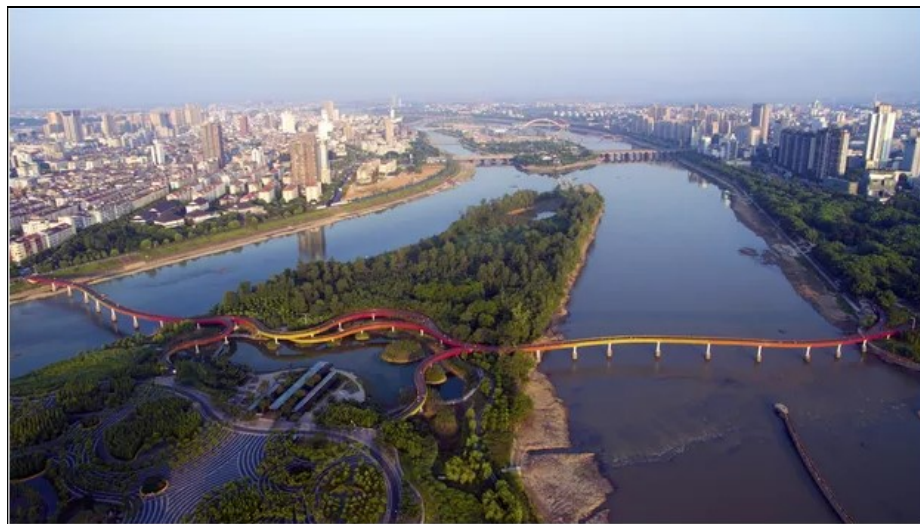
Figura 15- Yanweizhou Park, localizado em Jinhua City durante o período de estiagem.<sup>8</sup>

Na figura 15 está representada uma foto do parque durante o período de estiagens, onde todos os equipamentos e caminhos podem ser utilizados e visualizados.

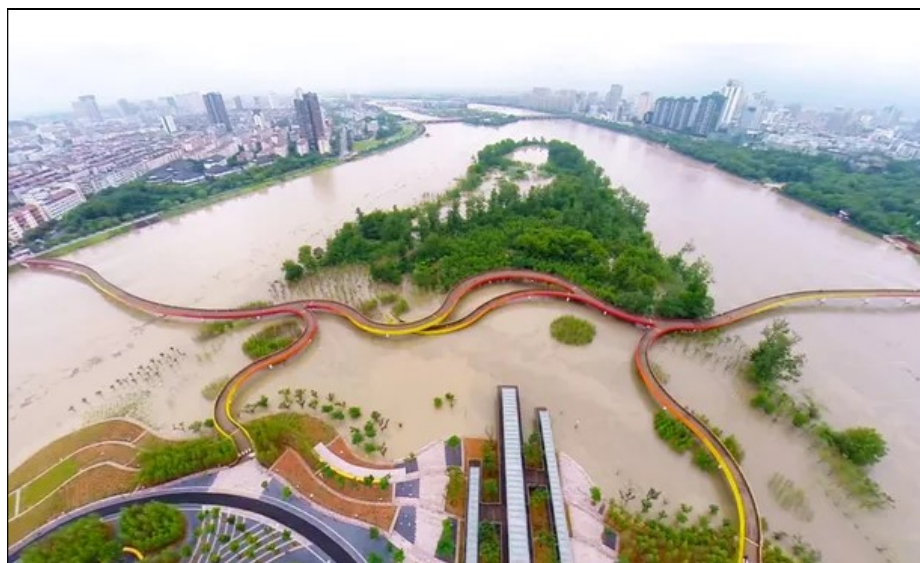
Figura 16- Yanweizhou Park, localizado em Jinhua City durante o período de cheias.<sup>9</sup>

Para evitar problemas de mobilidade, foram projetadas passarelas ao longo do parque, que mesmo em períodos de cheias intensas podem ser utilizadas pela população, conforme imagem 16:

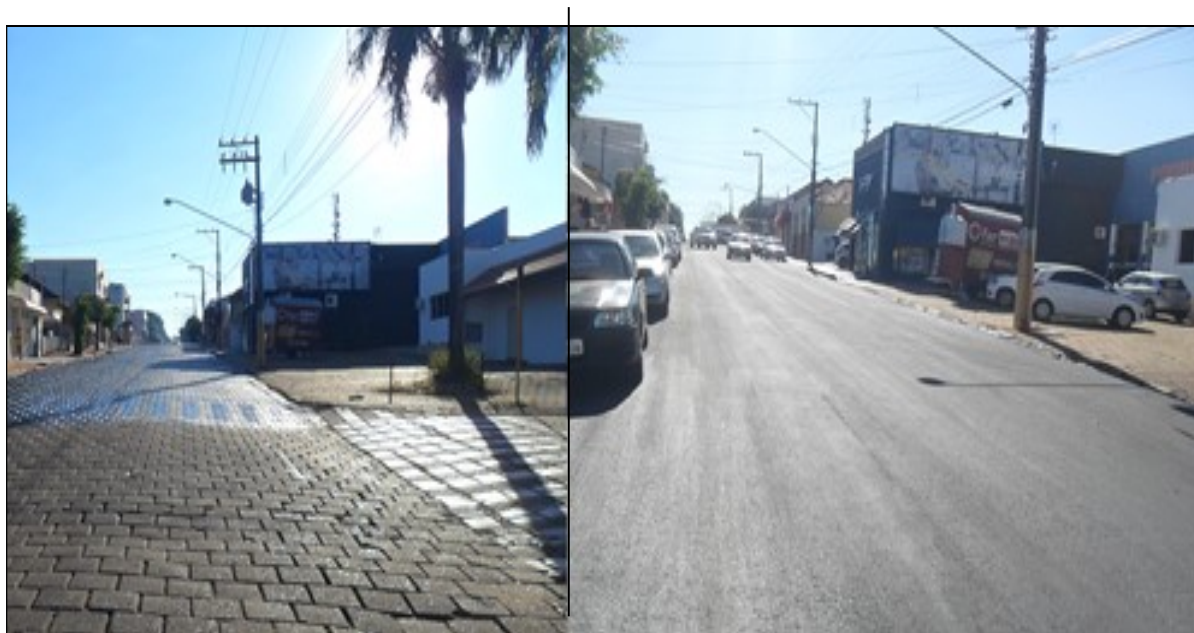
Figura 27- Montagem de imagens de antes do recapeamento asfáltico em janeiro de 2016 e depois do recapeamento asfáltico, em março de 2016, na Av. Princesa Isabel. Fonte: acervo autora, 2016

Recentemente, as ruas do quadrilátero central passaram a receber recapeamento asfáltico com concreto betuminoso usinado a quente, o que acabou por alterar a permeabilidade das áreas centrais de maneira significativa. As duas principais avenidas: D. Pedro II e Princesa Isabel foram recapeadas no primeiro semestre de 2016, outras ruas receberam o recapeamento nos anos seguintes, e gradualmente a pavimentação das ruas do centro está sendo modificada. Na figura 26 está uma montagem de imagens feita pela autora que registra o primeiro dia de obras, pouco antes da Avenida receber a pavimentação asfáltica e poucos dias depois, com a obra concluída.

A região mais antiga da cidade contava com pavimentação de pedras de concreto pré-moldadas, mas no ano de 2016, o município recebeu recursos do Governo Federal para recapeamento das vias com concreto betuminoso usinado a quente, e sua execução reduziu a capacidade de permeabilidade de uma área de 25.499,10 m<sup>2</sup>.

O pavimento asfáltico tem a superfície mais lisa e uniforme permitindo aos motoristas aumento da velocidade, enquanto que o pavimento com pedras obriga os veículos a transitar em velocidades reduzidas em função de ter a superfície irregular. Em função disso, após o recapeamento asfáltico na área central de Presidente Venceslau foi necessária a instalação de lombadas com intuito de reduzir a velocidade dos veículos e promover a segurança dos pedestres.

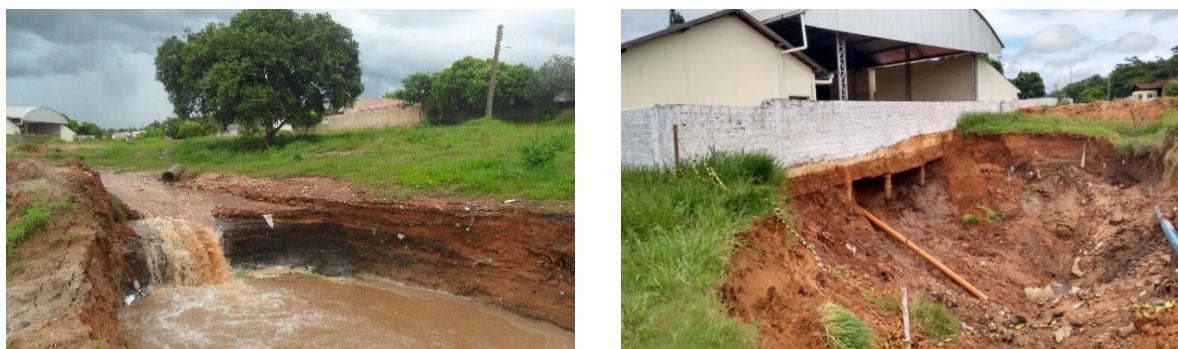
Figura 28- Montagem de imagens de danos provocados após rompimento de galeria em Presidente Venceslau-SP, 2017- Acervo da autora

Os três dias de chuva provocaram danos em diversos trechos de galerias de águas pluviais que, de acordo com o Plano de Macrodrenagem urbana, as tubulações já eram antigas e insuficientes, romperam, danificaram o sistema de esgoto e rede de água e deixaram diversos moradores com os serviços básicos prejudicados.

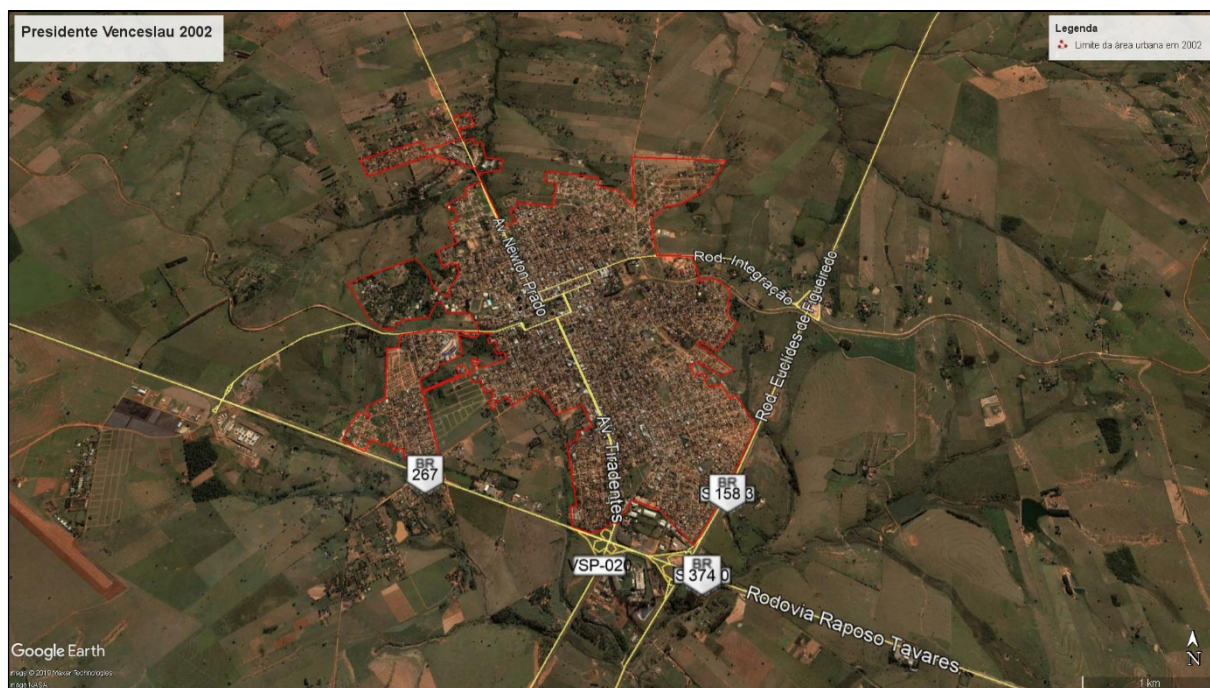
Figura 29- Recorte dos limites da área urbana em 2002. Imagem do Google Earth de 17/06/2002, editado pela autora

Para melhor compreensão do sentido de ocupação da cidade, todo o perímetro urbano da área ocupada em 2002 foi contornado na imagem de 2002 para uma comparação com a imagem de 2019.

As regiões em destaque: Residencial da Faive, Residencial Azenha e Residencial Maximino foram as que passaram por rápida ocupação e acabaram por afetar os seus moradores após a consolidação do mesmo, no caso do Residencial da Faive e Maximino, e no caso do Residencial Azenha, afetar mais os bairros no entorno. Cada uma das regiões será analisada individualmente.

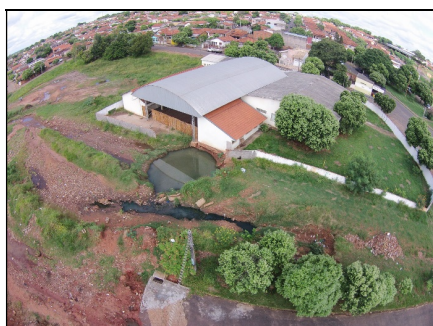
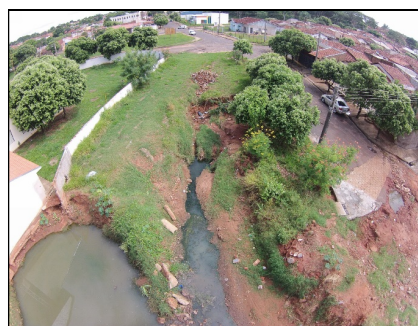
Figura 33 – Imagens aéreas após as chuvas de março de 2017. data Acervo da Prefeitura Municipal de Presidente Venceslau, 2017

Com o rompimento do sistema de galerias, parte do esgotamento sanitário e de água também romperam, prejudicando a população do bairro e obrigando o município a arcar com os reparos não previstos no orçamento. Na figura 33 é possível ver fotos realizadas com drone poucos dias após o ocorrido. O esgoto que não estava sendo drenado, preencheu a erosão que intermediava a escola e o mau cheiro incomodava os moradores, além do risco de doenças e até mesmo de um acidente, já que o solo estava encharcado, havia o risco de novas erosões.

A falta de infraestrutura urbana inadequada torna os bairros mais suscetíveis às chuvas, provocando não apenas alagamentos das residências, mas no caso do bairro Residencial Maximino, causou erosões, consequentemente rompeu boa parte do sistema de esgotamento sanitário deixando o bairro com a salubridade comprometida, além disso, de acordo com o Relatório de Danos da prefeitura eram necessários mais de 5 milhões de reais, e embora tenha sido aprovado pelo governo federal em 2017, os valores não foram recebidos integralmente pelo município, impossibilitando a recomposição do bairro, inclusive da escola que permanece em 2020 interditada.

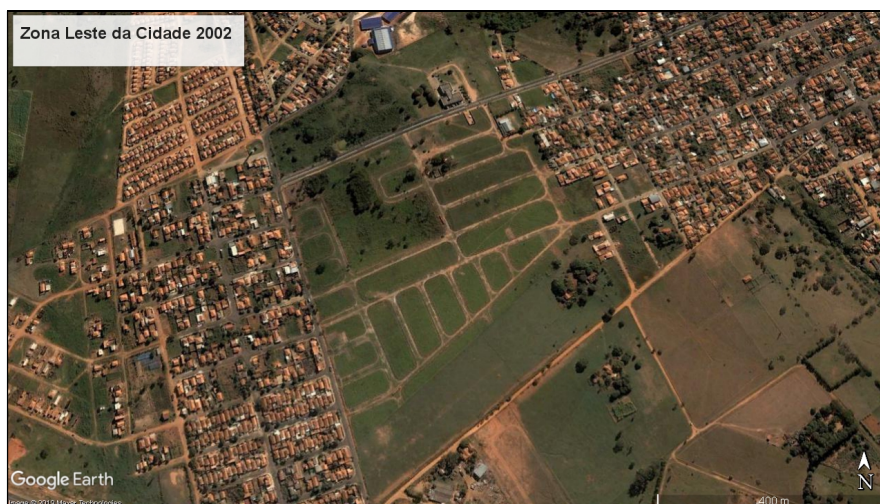
Figura 35- Recorte que tem o bairro Residencial Azenha ao centro, com apenas o traçado das vias. Imagem do Google Earth de 21/06/2019. Editado pela autora

O mapa indica as principais cotas de nível da área analisada. O Residencial Azenha está num nível mais elevado: 409, enquanto os bairros Jardim Eldorado e Jardim Europa chegam na cota 383, e por serem pontos mais baixos, acabam sendo mais suscetíveis à alagamentos com a intensa impermeabilização do solo. Para comparar a evolução, podem ser comparados nas imagens 35 e 36.

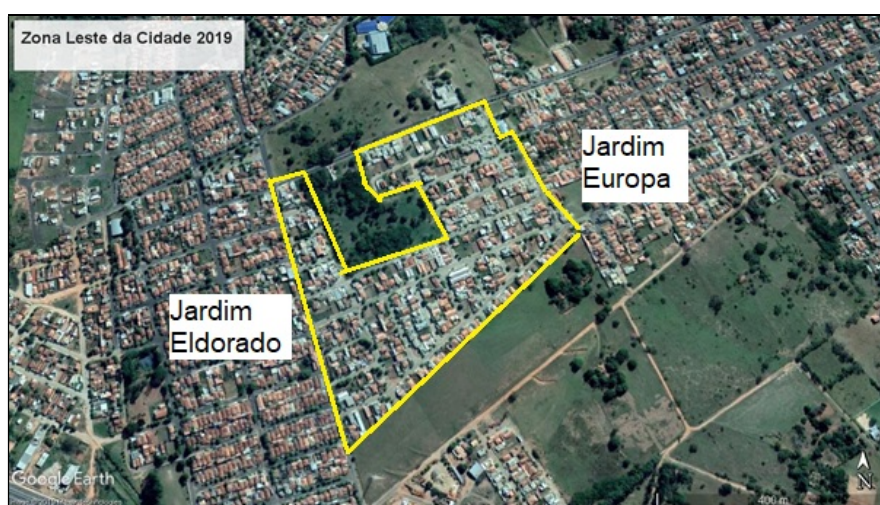
Figura 36- Recorte que destaca o bairro Residencial Azenha. Fonte: Google Earth de 21/06/2019. Editado pela autora

Na Imagem de 2019, o bairro Residencial Azenha está em destaque, conforme figura 36, e de acordo com o plano de Drenagem Urbano, o bairro está na divisa entre duas bacias e são poucas as bocas de lobo existentes, e todo o volume escoar para os bairros que estão em cotas mais baixas, que são justamente os bairros Jardim Europa e Jardim Eldorado, que acabam recebendo todo o volume de água que antes infiltrava em toda essa extensão.

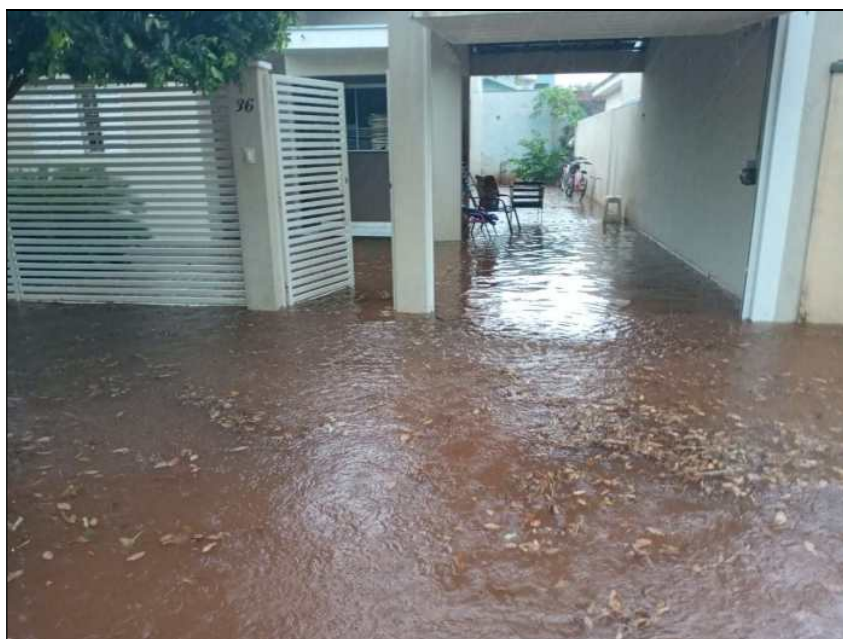
Figura 38- Registro de uma residência alagada no Bairro Residencial da Faive do dia 29/03/2020<sup>18</sup>

No ano de 2018 o município firmou convênio com o Governo Federal e obteve mais de meio milhão de reais para pavimentar cerca de 8 mil metros quadrados de ruas do bairro e mais de mil metros quadrados de calçadas, impermeabilizando uma área de mais de 9 mil metros quadrados. De acordo com o cronograma da prefeitura, as obras foram executadas em setembro de 2019, e em 29 de março de 2020, após uma chuva de 50mm, num intervalo de duas horas e meia, várias casas ficaram alagadas, conforme figura 38.

O ocorrência de alagamento no bairro, que até então não ocorria, surpreendeu parte dos funcionários da prefeitura, já que o bairro não apresentava tais problemas em dias de chuvas intensas, no entanto, a impermeabilização das ruas e calçadas do bairro é um fator determinante, já que interferiu diretamente na capacidade de infiltração de água das chuvas no solo.

Em razão de ser um bairro isolado com relação à área urbana, o problema da falta de um sistema de drenagem afeta os moradores de forma pontual. A pavimentação era necessária, no entanto, um projeto de drenagem deveria ter sido devidamente dimensionado, de forma a compensar o volume de águas que deixou de infiltrar e precisa ser escoado e drenado de alguma outra maneira.

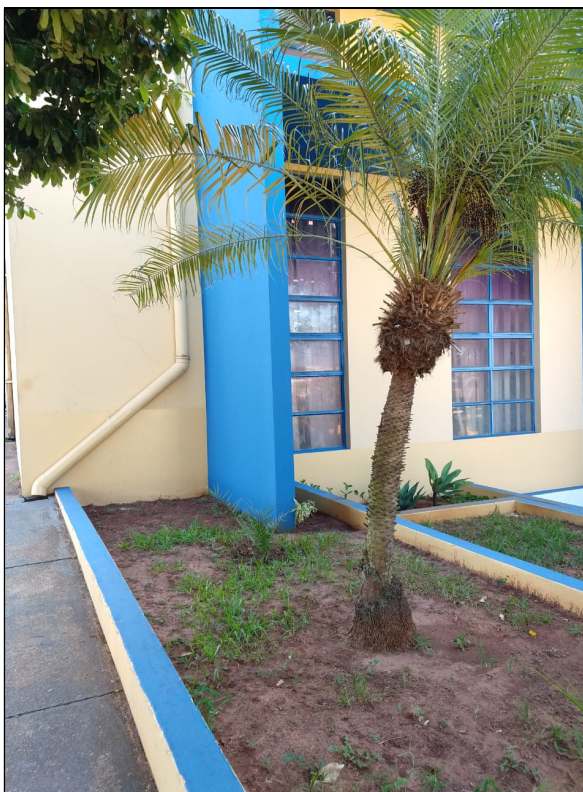
Figura 44- Detalhe do jardim e da calha que despeja as águas pluviais nas guias. Fonte: acervo da autora, 2020.

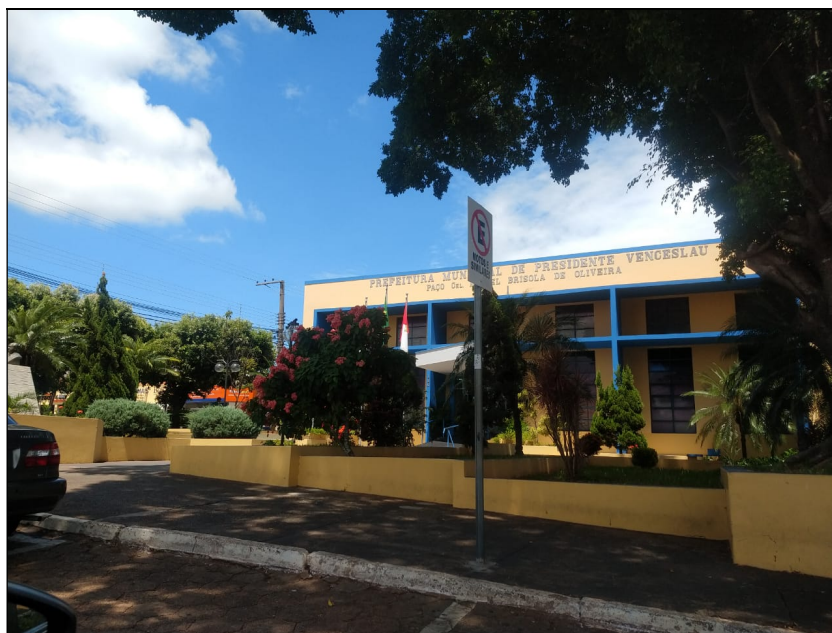
Figura 45- Vista frontal dos jardins do Paço Municipal. Fonte: acervo da autora, 2020.

Conforme foto da figura 45, é possível ver os jardins em vista frontal. Em função do desnível eles foram desenhados em degraus, tornando possível realizar a rega com um sistema de tubulação subterrânea. Tal medida iria reduzir a necessidade de regas que são realizadas quase que diariamente.

A proposta pontual de coleta das águas pluviais da cobertura do Paço Municipal e direcionamento da mesma para os jardins propiciaria economia de água, pois as regas seriam reduzidas, a água iria infiltrar no solo, promovendo a recarga de água no solo e reduziria o volume de água a escoar, mitigando os problemas de drenagem urbana de modo eficiente e a baixo custo.

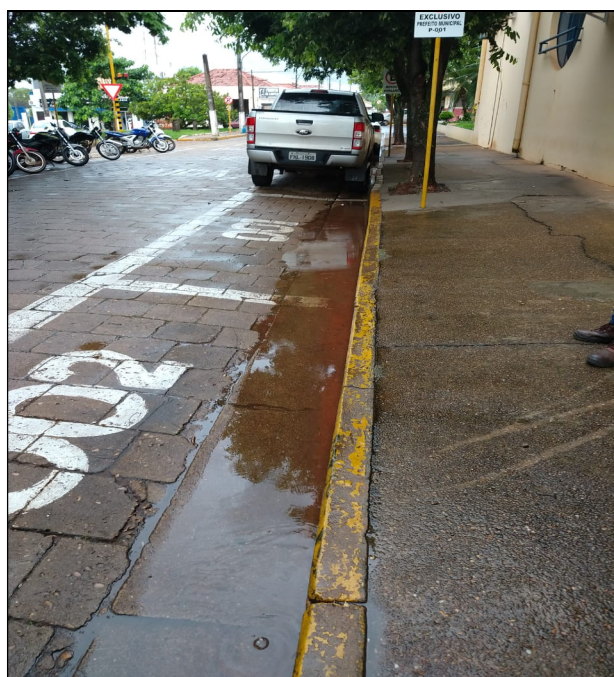
Figura 47-Registro do dia 05/01/2020- Rua São Paulo- entre o Paço Municipal e a Rodoviária. Acervo da autora

Dados da estação pluviométrica do DAEE registraram precipitação de 10mm no dia 05 de janeiro de 2020, e após o fim da chuva, a guia apresentava uma lâmina d'água que não escoou, conforme figura 47.

A imagem representa um dia com uma chuva de pouca intensidade, no entanto, o sistema de guia e sarjeta não foi capaz de escoar a água resultante dessa precipitação, o que indica a necessidade de reformas no trecho. No caso de haver um investimento para corrigir a água empoçada, uma alternativa, é a implantação de jardins de chuva nas calçadas, privilegiando o acúmulo de água no solo, que infiltra com auxílio das raízes, ao mesmo tempo que reduz a necessidade de regas por um período um pouco maior, característicos dos elementos de infraestruturas verdes.

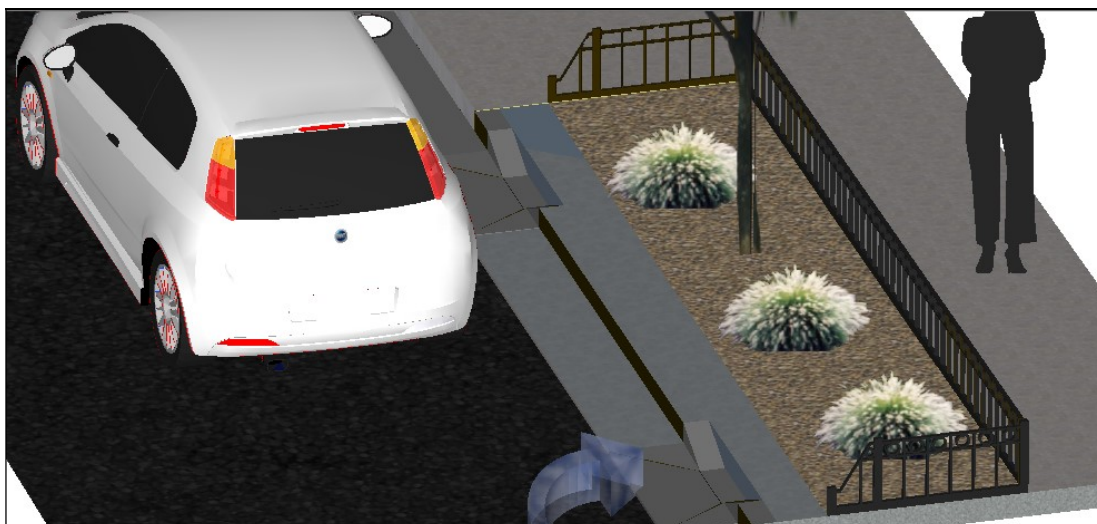
Figura 48- Proposta para jardim de chuva no passeio público. Fonte: esquema projetado pela autora. 2020.

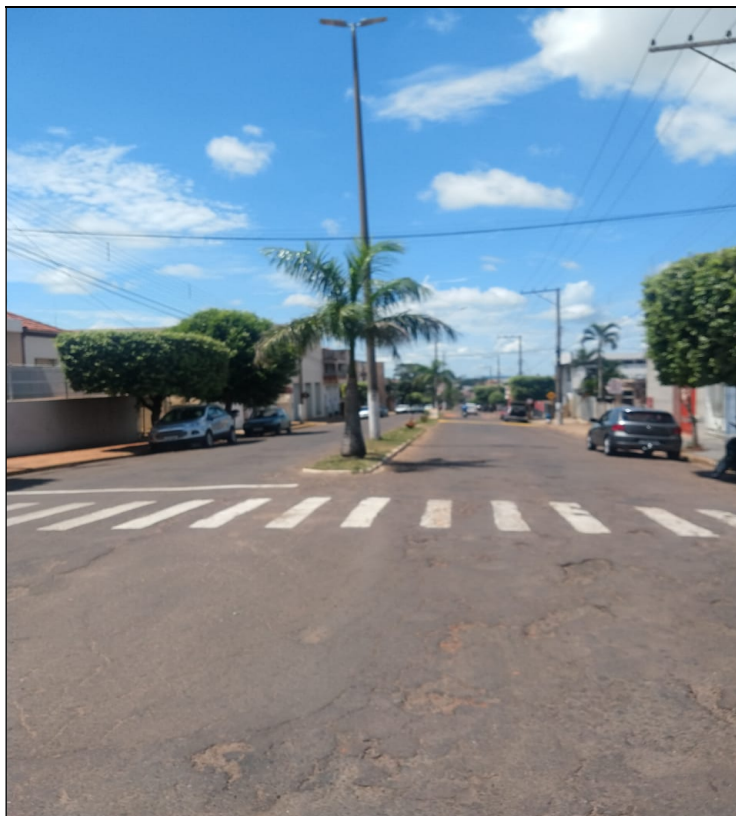
Figura 49-Registro do dia 10/01/2020- Avenida Jorge Tibiriçá. Acervo da autora. 2020.

Algumas das principais avenidas da cidade possuem canteiro central, conforme figura 49 do dia 10 de janeiro de 2020. No entanto, o canteiro está acima do nível da via, impedindo o direcionamento das águas das chuvas, que acaba sendo direcionada para as galerias de águas pluviais, enquanto poderia infiltrar no solo.

A forma como a avenida Jorge Tibiriçá é projetada, representa o padrão das demais ruas do município. No geral, as vias são pouco arborizadas e muito impermeabilizadas, o que ajuda a compreender a susceptibilidade do município às chuvas intensas, afetando de diversas maneiras os bairros da cidade, sejam com enxurradas ou alagamentos.

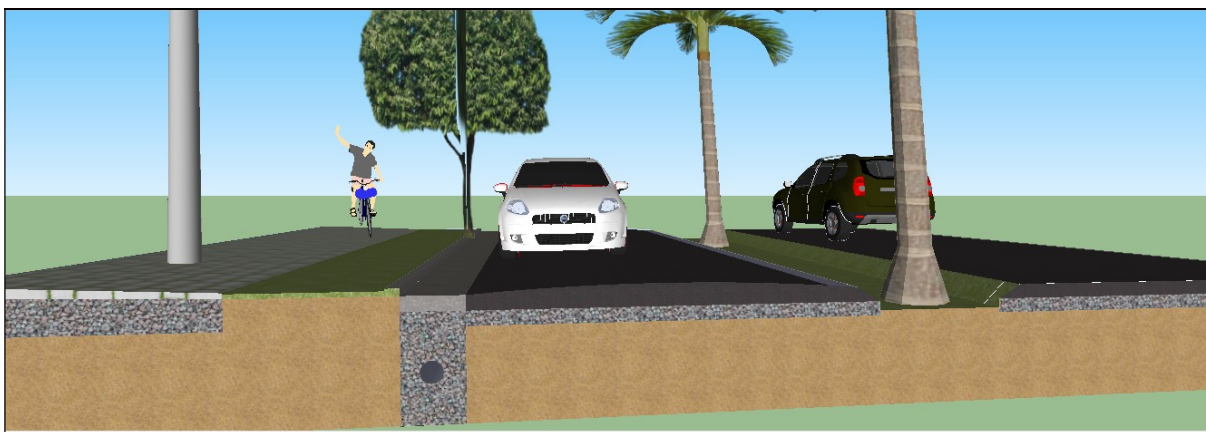
Figura 50- Proposta de infraestruturas verdes para as avenidas com canteiro central de Presidente Venceslau. Fonte: esquema projetado pela autora. 2020.

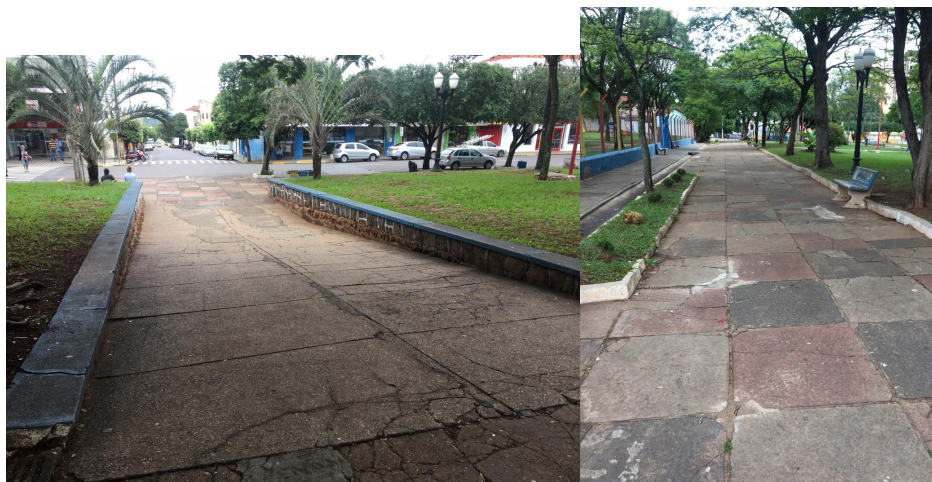
Figura 51- Fotos da Praça Nicolino Rondó. Acervo da autora. 2019.

A área central possui três praças públicas, somando um total de aproximadamente, 26 mil metros quadrados. Ambas possuem características construtivas muito semelhantes. Possuem arborização, calçadas com pavimentos impermeáveis e canteiros com gramado elevados e com muretas, o que impede que as águas pluviais das calçadas sejam absorvidas pelos gramados.

As fotos da figura 50 e representam partes da principal praça do Município, que é denominada Nicolino Rondó. Os pisos estão muito danificados, necessitando reforma, o que seria uma oportunidade em potencial de implantar sistemas de infraestruturas verdes.

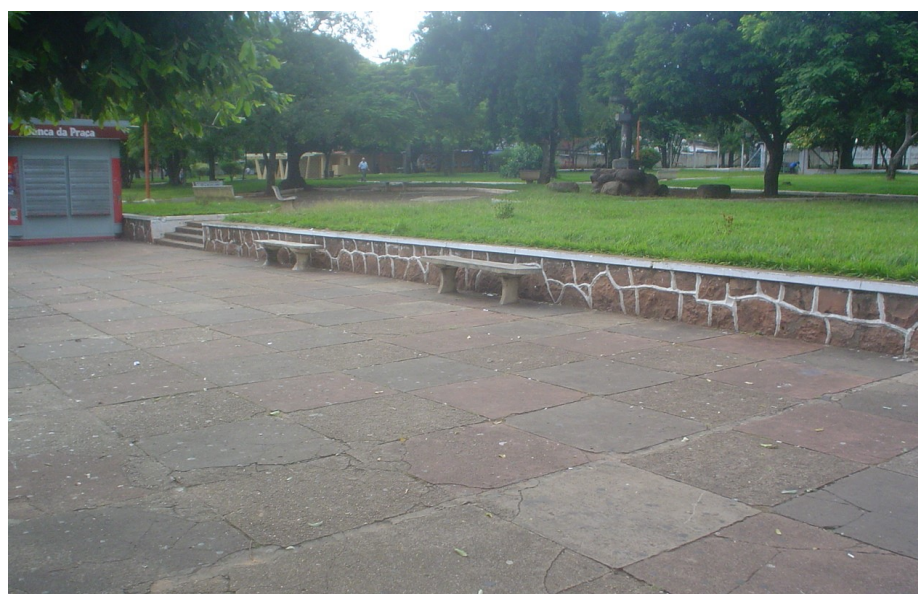
Figura 52- Foto da Calçada principal da Praça Nicolino Rondó. Acervo da autora 2020

As calçadas da praça são largas, o que permite ampliar a área permeável combinando pisos permeáveis com faixas de grama e jardins de chuva combinados. A figura 52 é da calçada principal da praça, que possui 8 metros de largura e um trecho de 194 metros de comprimento, numa área total de mais de 1.500 metros quadrados. Toda a área das calçadas da praça que necessita substituição é de 5.000 metros quadrados.

A proposta para a praça, inicialmente, seria a de substituição do piso pela combinação de gramado, concreto poroso e pavimento permeável, conforme imagem da figura 53.
