**Universidade Estadual Paulista**

**AVALIAÇÃO DE TÉCNICAS DE REMEDIAÇÃO EM PROCESSOS DE  
CONTAMINAÇÃO DA ÁGUA E DO SOLO POR HIDROCARBONETOS**

Dissertação apresentada como requisito para obtenção do título de Mestre em Engenharia Civil e Ambiental da Universidade Estadual Paulista “Júlio Mesquita Filho”. Área de Concentração Saneamento.

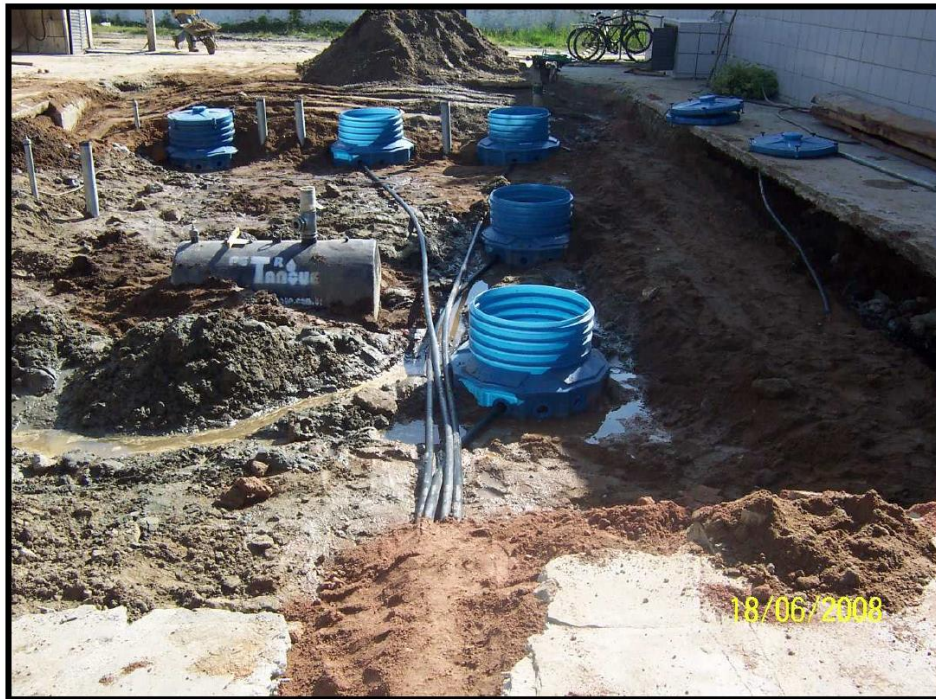
**Figura 26: Instalação de tanques ecológicos na Área 5.**

Concomitante ao período de remediação da área, o Posto passou por uma reforma completa na sua estrutura de armazenamento, com a substituição dos tanques de armazenamentos e de outros equipamentos, conforme a Figura 26.

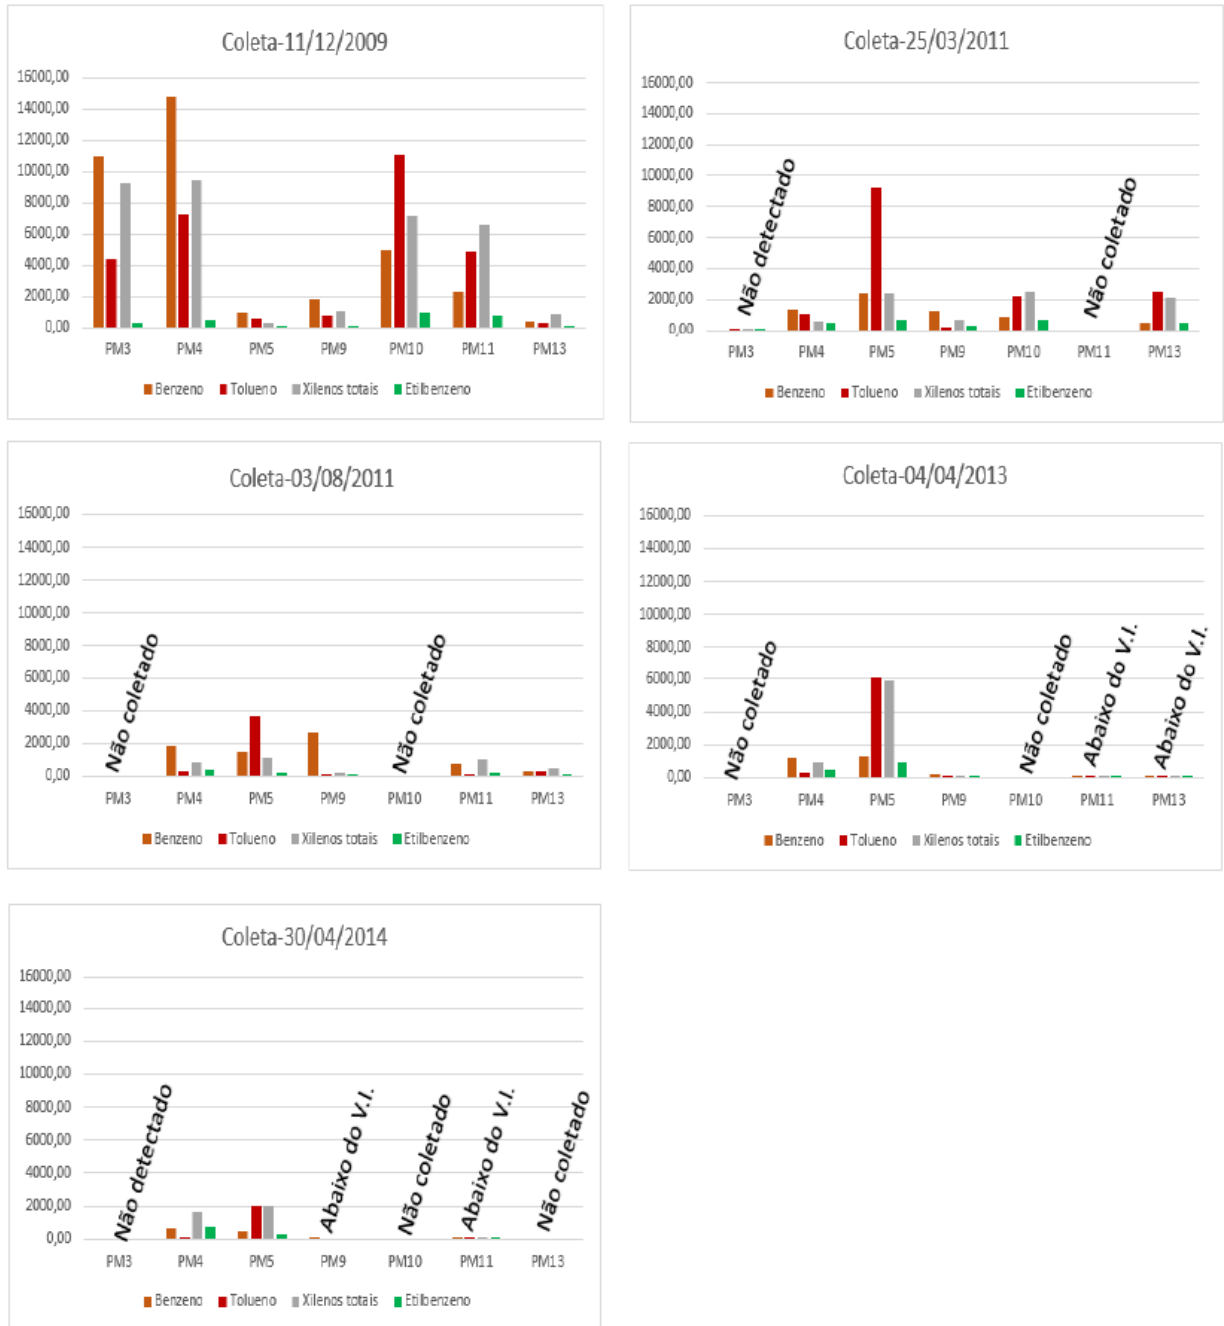
**Figura 47: Evolução da remediação por coleta.**
