Dissertação de Mestrado

Programa de Pós-Graduação em Geociências e Meio Ambiente

**ANÁLISE DAS CONDIÇÕES DE PERCOLAÇÃO EM BARRAGEM DE TERRA A  
PARTIR DO MÉTODO GEOFÍSICO DA ELETORRESISTIVIDADE**

2020

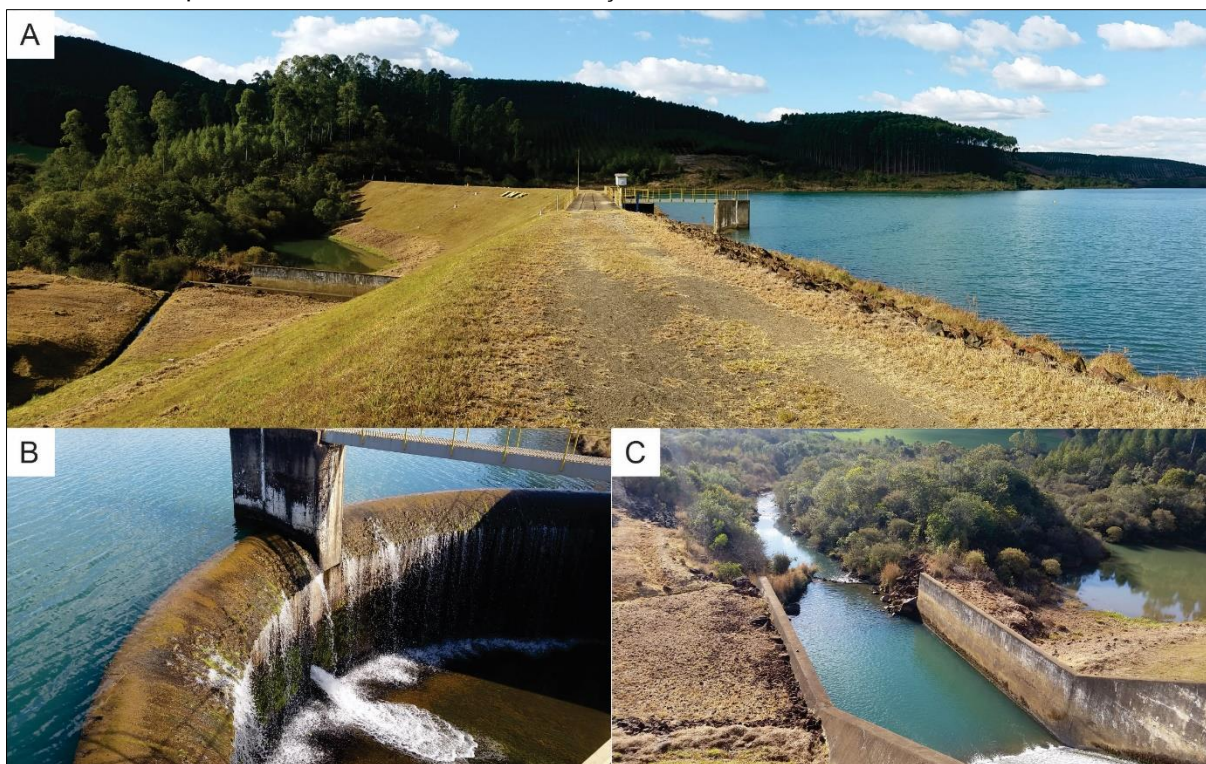
**Figura 2** - Barragem Águas Claras em detalhe: A – Visão panorâmica pela crista da barragem. À direita, talude montante, com enrocamento (*rip-rap*), lago do reservatório e vertedouro em evidência. À esquerda, talude de jusante, com proteção vegetal, bacia de dissipação e área alagada; B – Vertedouro em arco de simples curvatura; D - Canal de restituição do sistema extravasor.

O arranjo geral é composto de um barramento com eixo curvo, com 180 m de comprimento, concavidade voltada para jusante, com crista de 4 m de largura posicionada na altitude 1290 m e borda livre de 0,8 m (Figura 3). O corpo da estrutura é constituído por um maciço argiloso compactado, homogêneo, com 17 m de altura máxima.

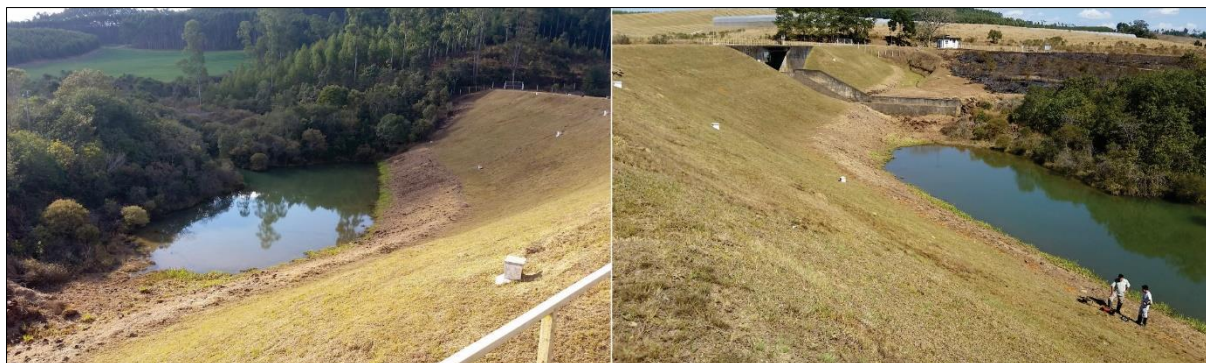
**Figura 5** – Fotografias de detalhe da área alagada em porções da base do talude de jusante.

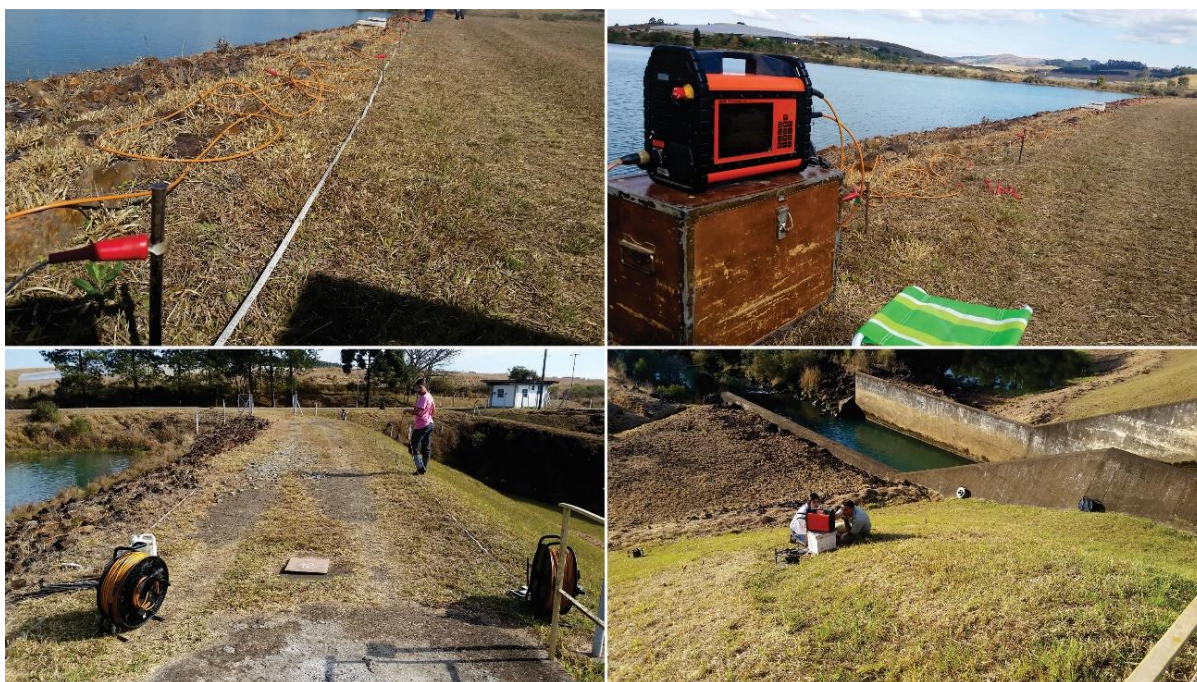
**Figura 22** - Detalhe da aquisição geofísica e equipamentos utilizados em campo, dentre eles o resistivímetro, eletrodos, cabos e trenas.

Para aquisição dos dados foi utilizado o resistivímetro Terrameter LS (Figura 22), fabricado pela sueca ABEM Instrument, e que consiste em um único modelo de transmissão e recepção de sinais, com potência de 250 W, resolução de  $1\mu\text{V}$  e corrente máxima de 2,5 A. Este equipamento possibilita a realização de ensaios de potencial espontâneo (SP), eletrorresistividade (ER) e polarização induzida (IP) por meio de ciclos periódicos de corrente alternada de baixa frequência, cálculo automático da resistência de contato e do desvio padrão do conjunto de medidas, procedimento que permite a filtragem de ruídos durante a aquisição (ABEM, 2012).
