Riscos e qualidade ambiental urbana no caso de Cajamar (SP)

Carolina Marques Romero

Trabalho de Conclusão de Curso apresentado ao Instituto de Geociências e Ciências Exatas da Universidade Estadual Paulista “Júlio de Mesquita Filho” - Campus de Rio Claro, para obtenção do grau de Bacharel em Geografia.

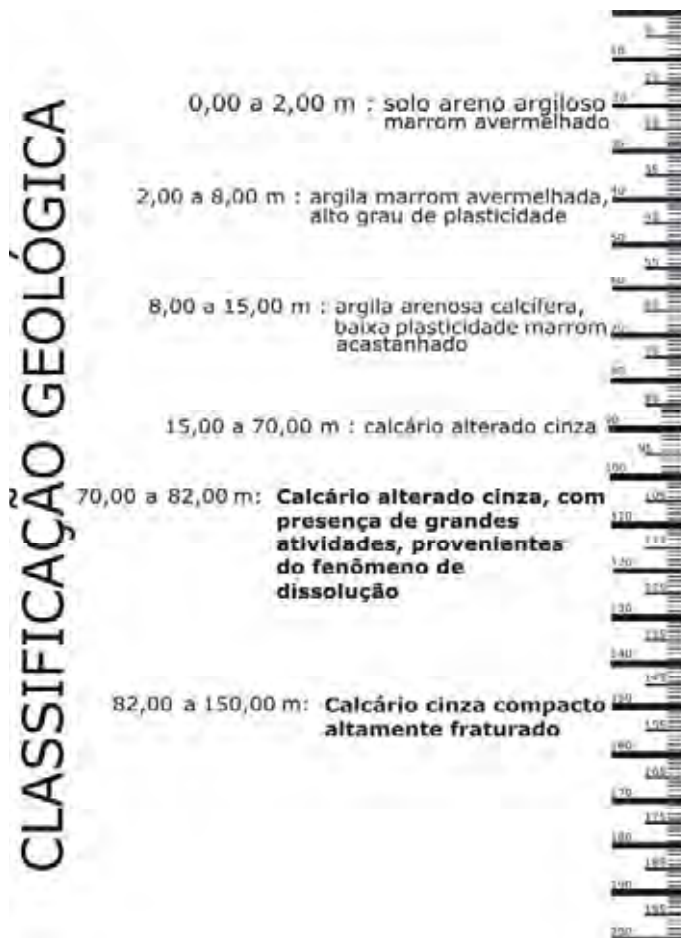
Figura 2- Perfil geológico do município.

Através de serviços de perfurações e construção de poços tubulares profundos prestados pela SABESP e AIR-LIFT, tornou-se possível confirmar a presença de rochas calcárias no subsolo do município. Estes poços, localizados a poucos metros da dolina, acusam presença de calcários com grandes cavidades ou altamente fraturados, provenientes do fenômeno de dissolução (Viadana, 1990).

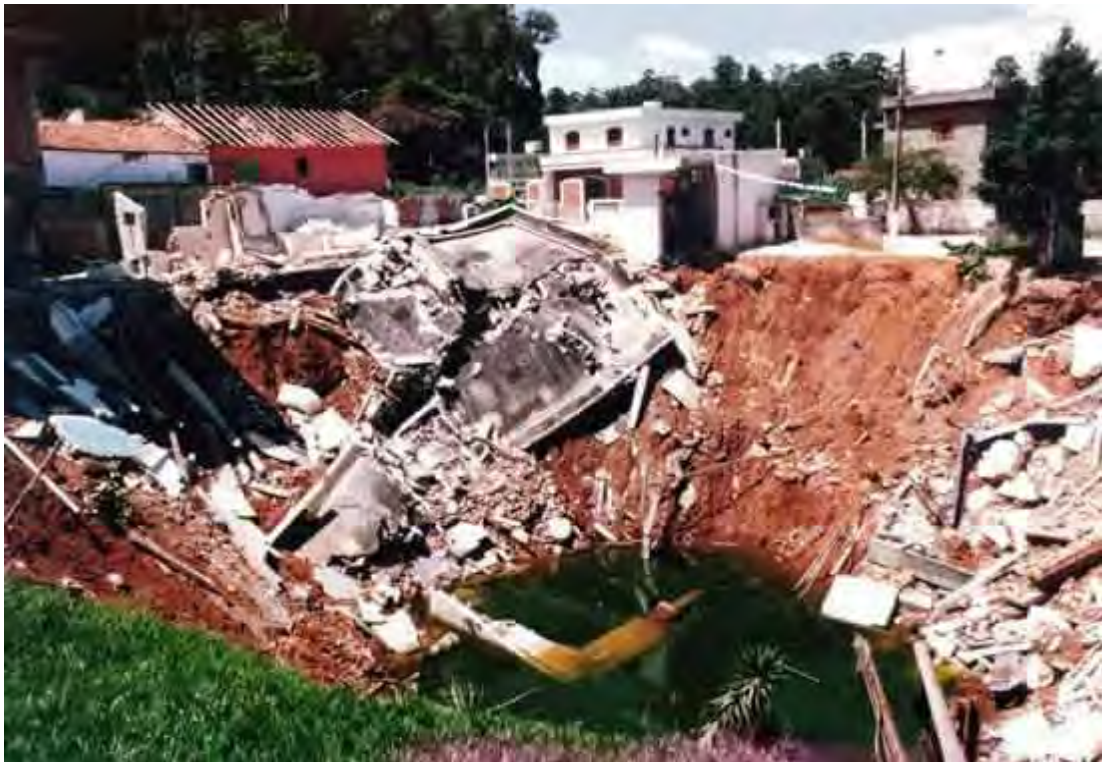
Figura 6- Estágio final de subsidência da dolina.

A foto abaixo mostra o estágio final do fenômeno, onde já se vê a água subterrânea aflorando no fundo da dolina.

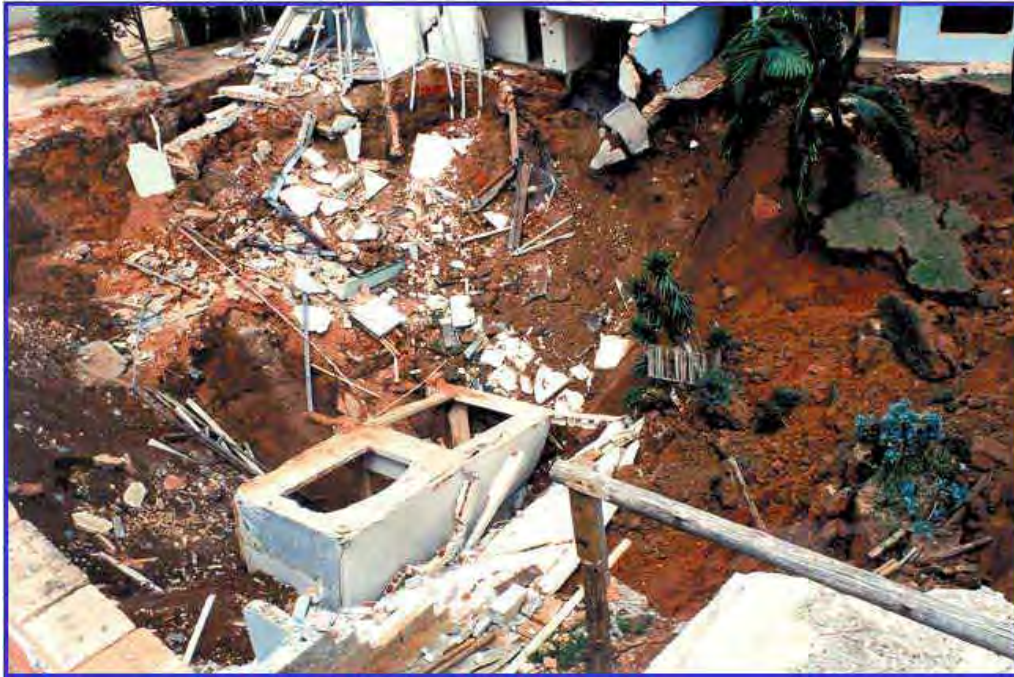
Figura 7- Casas atingidas pelo acidente.

Os efeitos nas edificações do município, em áreas próximas a dolina, num raio de até 100 metros, trouxeram grandes prejuízos para a população. Algumas residências foram “engolidas” pela cratera, como mostra a foto abaixo. Outras residências apresentavam fendas e trincas, e outras deixavam expostas inúmeras rachaduras em paredes, muros e pisos (Viadana, 1990).

Em outros pontos da cidade, foram encontradas rachaduras chegando até 250 metros de distancia do centro da cratera.

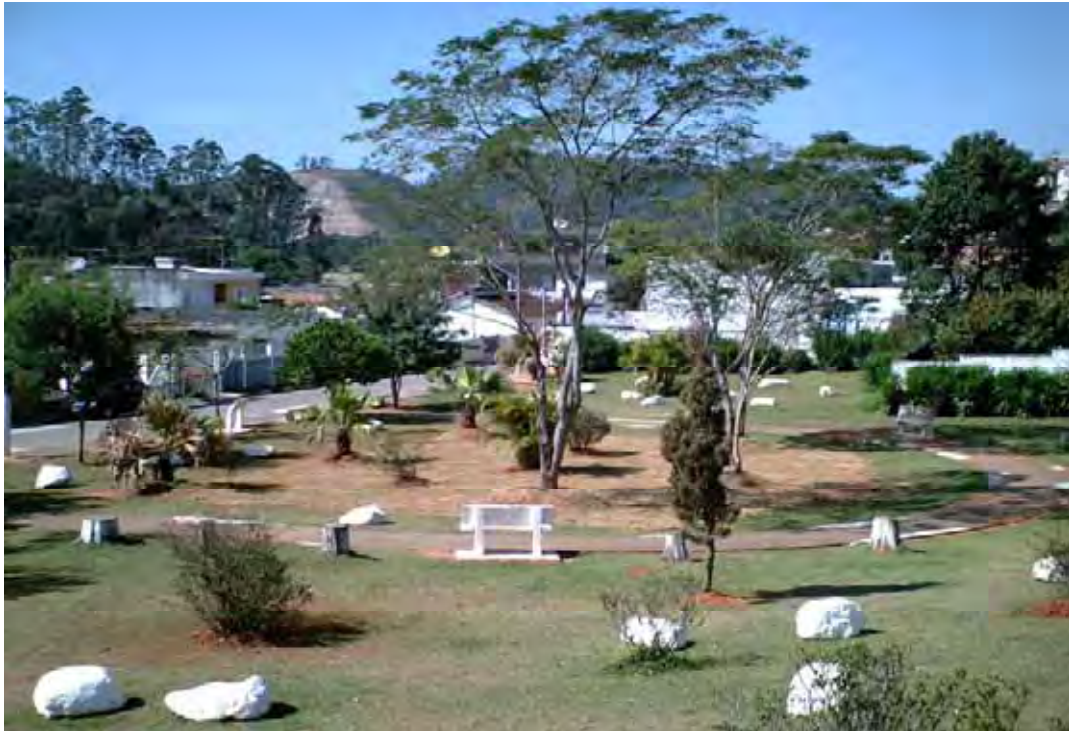
Figura 9- Praça Alfredo Sória, popularmente conhecida como “praça do buraco”.

Atualmente o lugar atingido abriga a deserta praça “Alfredo Sória”, mais conhecida pela população como “praça do buraco”.

Outra dolina surgiu na praça central do município na época, porém esta de tamanho bem inferior a dolina ocorrida no bairro de Lavrinhas. Esta, localizada aproximadamente a 500 metros em linha reta da primeira formação não gerou danos a população.

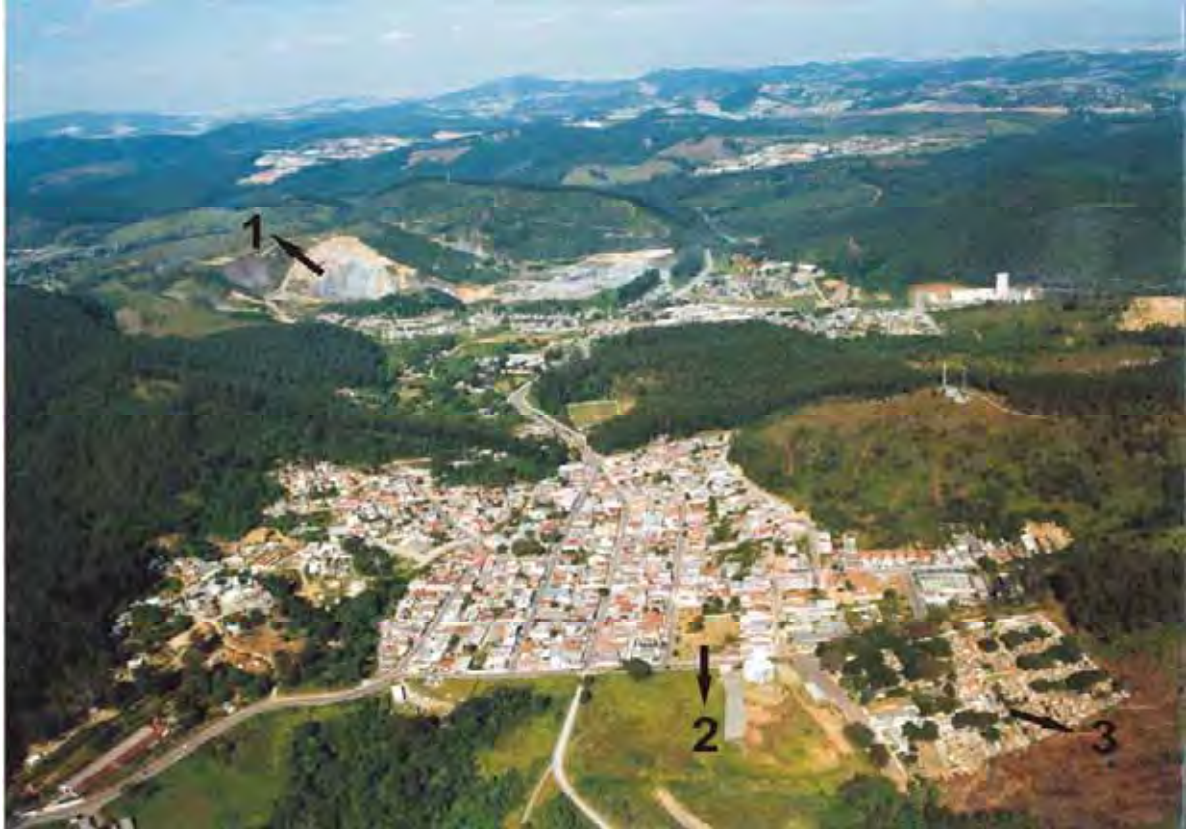
Figura10- Fotografia aérea do município de Cajamar

município de Cajamar. A fotografia aérea a seguir mostra alguns pontos da cidade de importância fundamental no processo de planejamento urbano e ambiental.

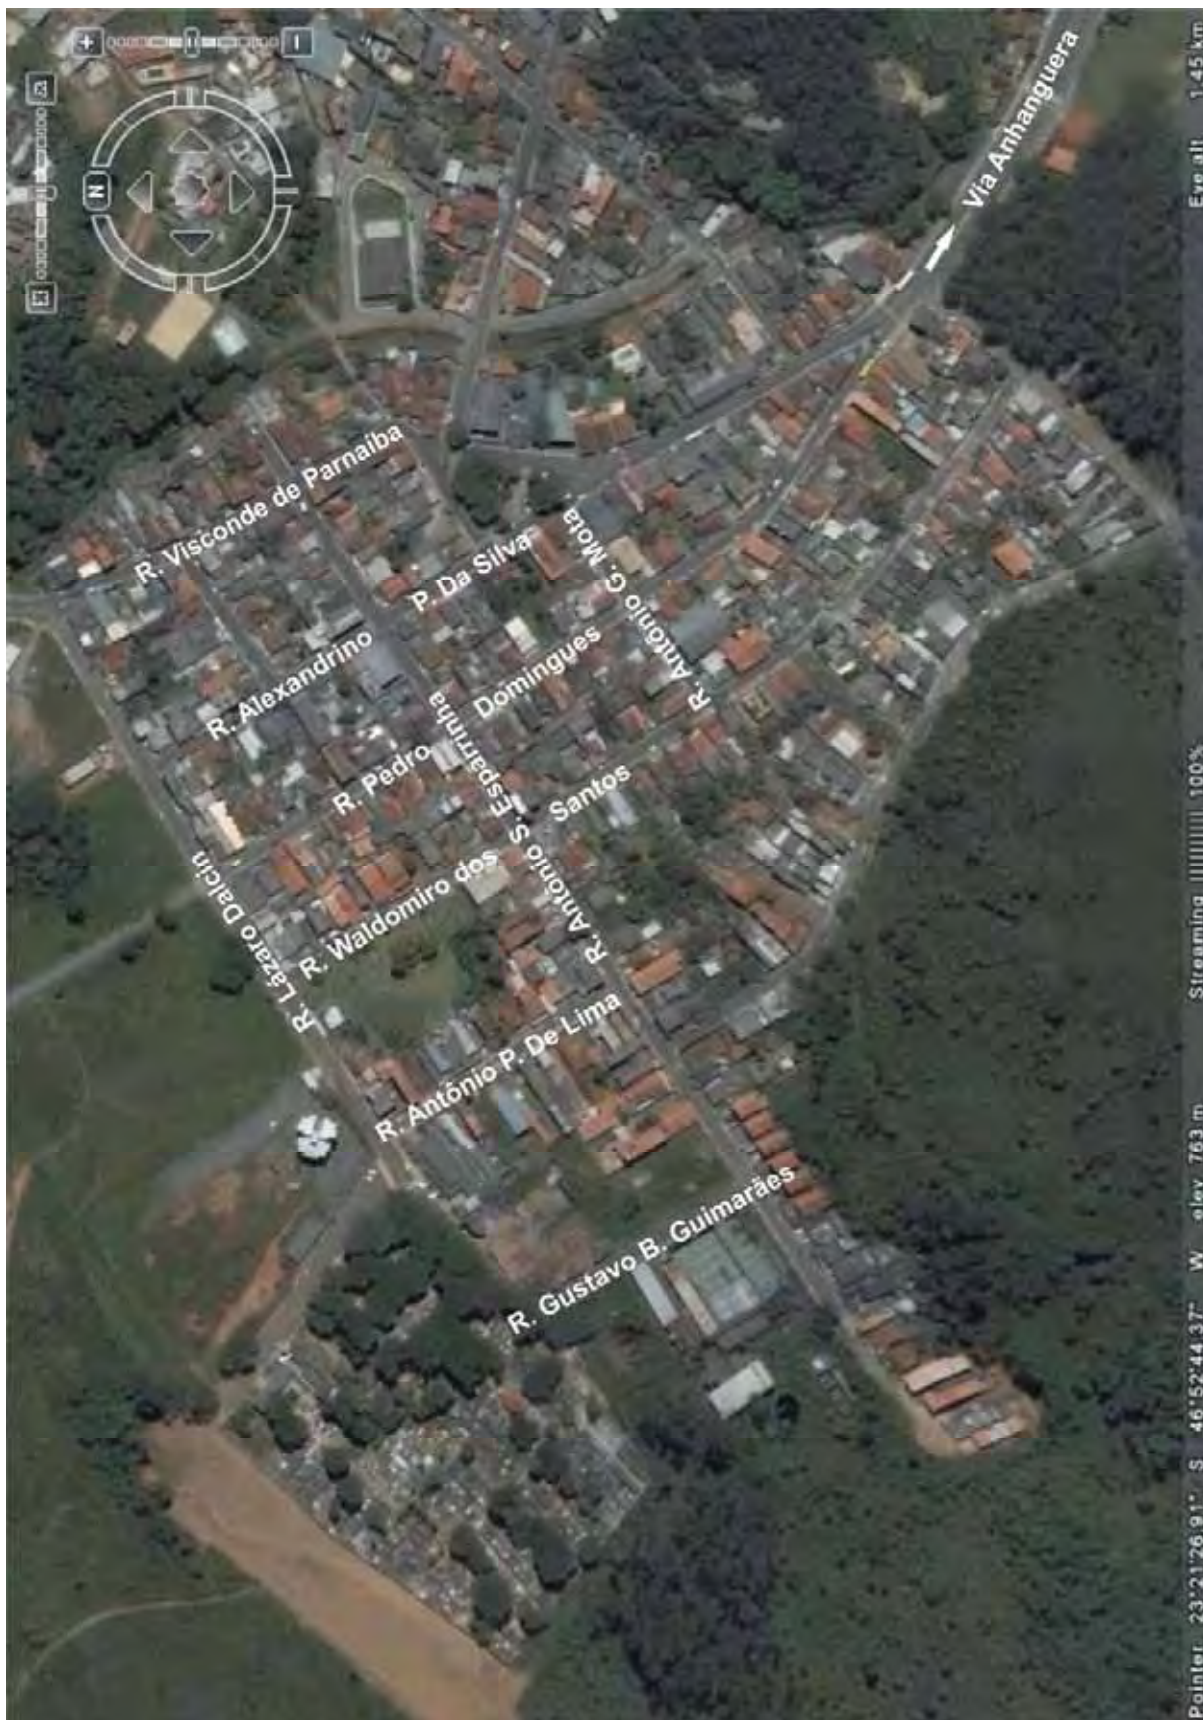
Figura 11- Mapa de localização das ruas do município

A imagem da cidade de Cajamar a seguir, mostra essas respectivas ruas, que se encontram paralelas e transversalmente a praça onde ocorreu o processo de subsidência e colapso em agosto de 1986.

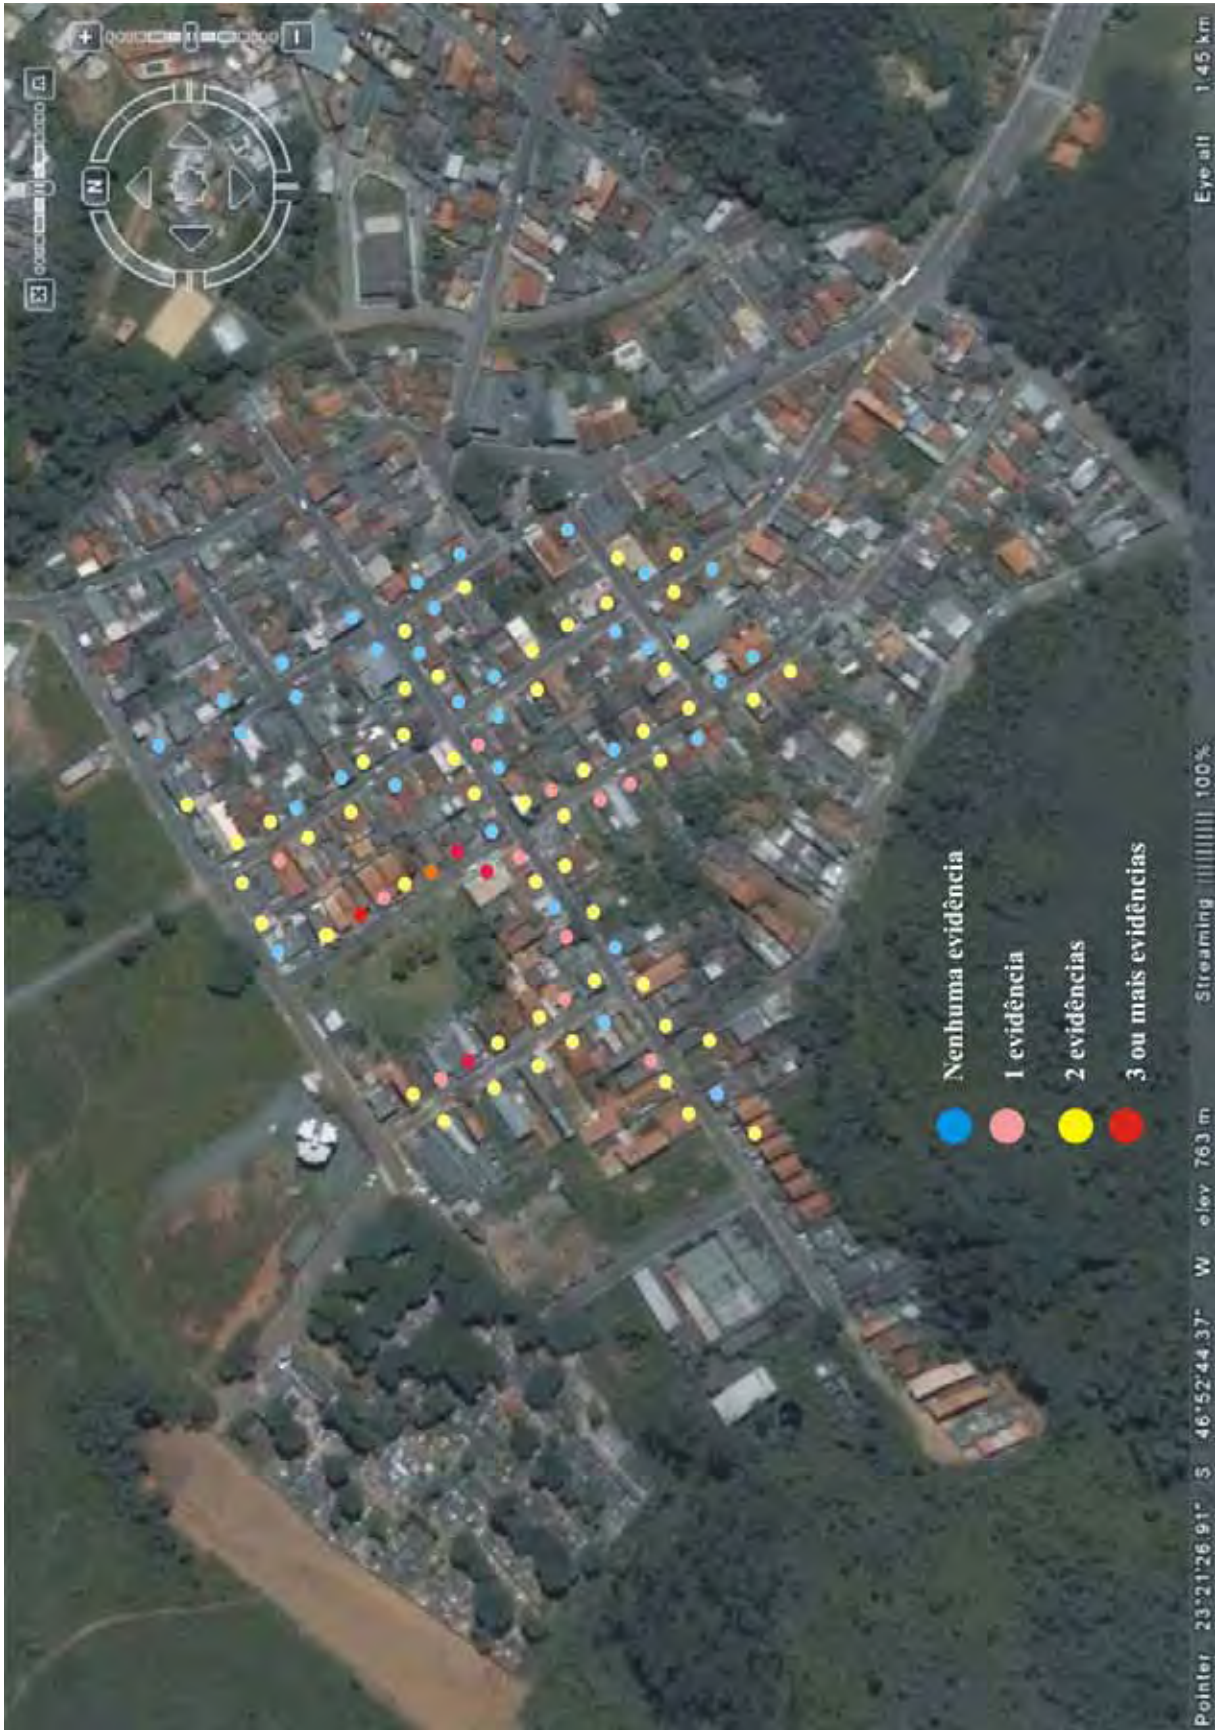
Figura 12- Mapa de evidências de instabilidade

Para saber se a área está condenada, verificamos o número de evidências encontradas em cada local. As trincas nos muros, paredes, rachaduras, assim como dificuldade no fechamento de portas e janelas, trincamentos nos vidros, etc, são evidências de que há instabilidade no solo.

O mapa seguinte mostra o número de evidências encontradas nas ruas onde foram feitas as entrevistas, e suas respectivas localizações. Cabe lembrar que essas evidências mapeadas na imagem a seguir foram originadas na época do processo de subsidência e colapso da dolina.

Como já foi citado anteriormente, para afirmar que uma área está sob riscos geológicos e/ou geomorfológicos temos que encontrar evidências na mesma. As entrevistas aplicadas aos moradores da cidade mostram um número grande de evidências de instabilidade no solo. Porém, estas se encontram apenas nas residências mais antigas da cidade, ou seja, residências que tiveram esses danos na época do acidente. Os próprios moradores entrevistados afirmam que não houve surgimento de novas evidências nos últimos anos, posteriormente a formação da dolina em 1986.
