**TFG\_Reabilitação do casarão da Família Guedes:**

***Complexo de Indústrias Têxteis***

***São Martinho, Tatuí-SP.***

## TRABALHO FINAL DE GRADUAÇÃO, 2011.

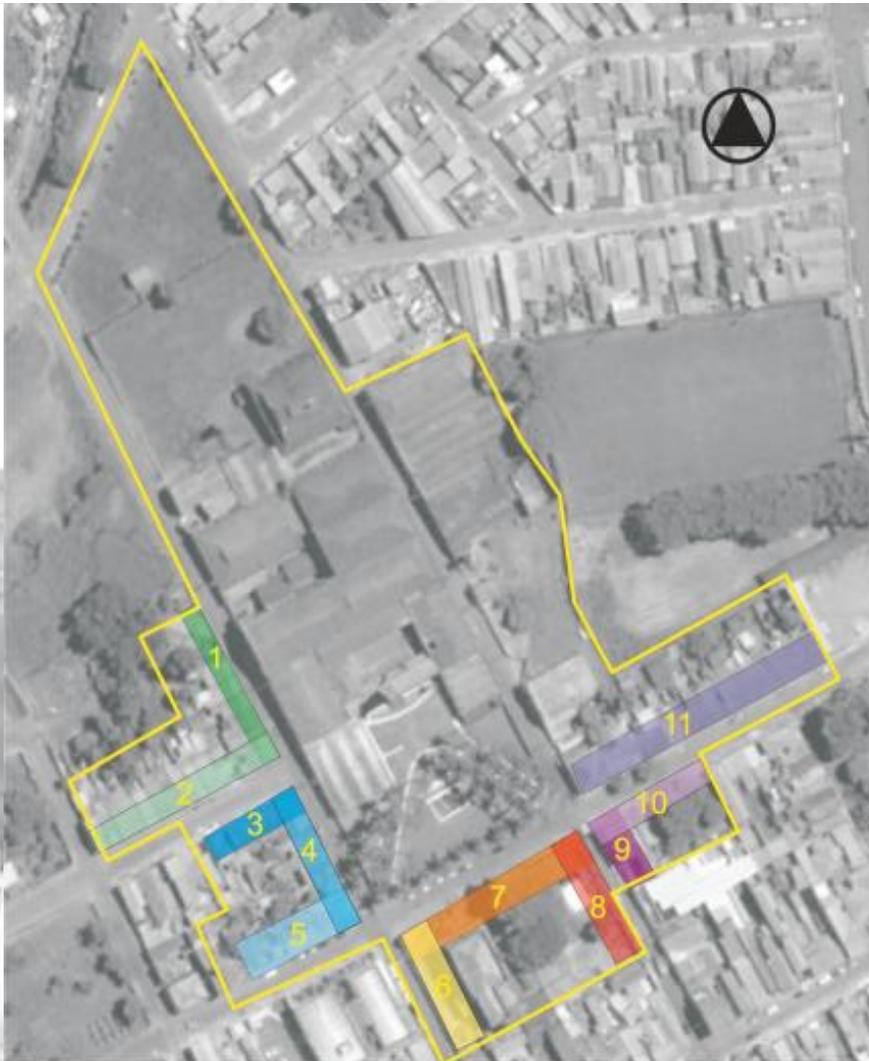
Figura 13- Testadas componentes do conjunto fabril. Maíra C. Barros (2008).

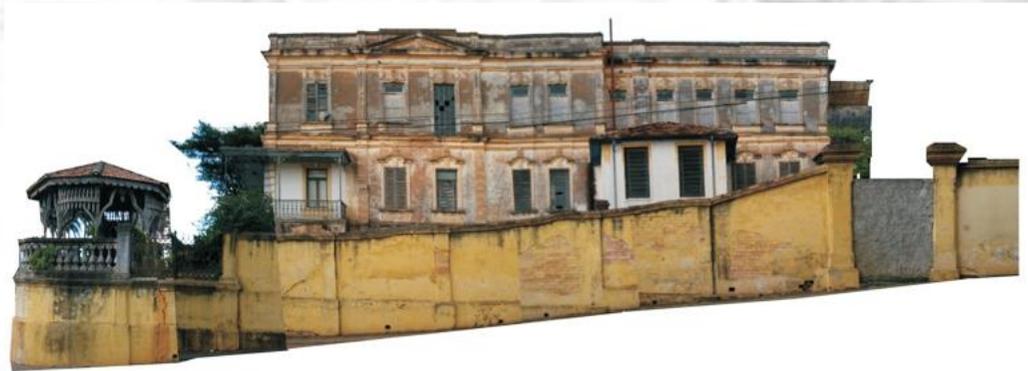
**Figura 15 - Testada 6 – Fachada lateral do Casarão dos Guedes, nosso objeto de estudo. Imagem elaborada por Maíra C. Barros (2008).**

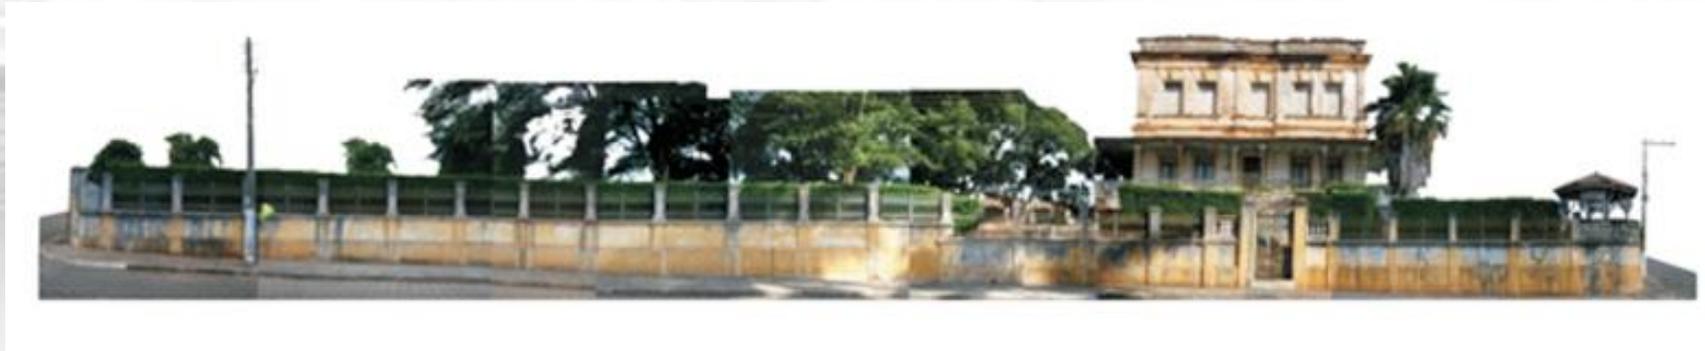
**Figura 16 - Testada 7 - Fachada principal do Casarão dos Guedes, implantado no quarteirão. Imagem elaborada por Maíra C. Barros (2008).**

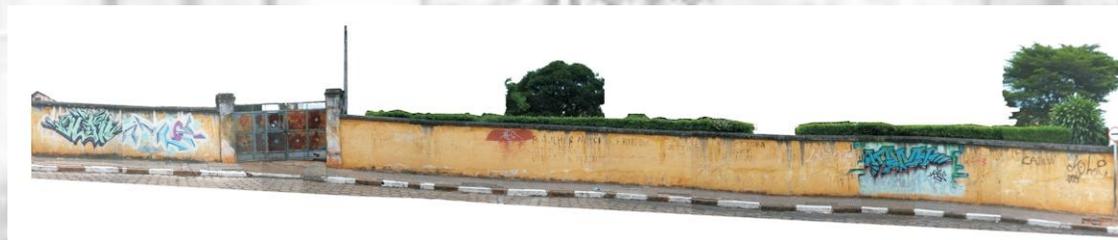
**Figura 17- Testada 8 – Lateral do jardim do Casarão dos Guedes. Imagem elaborada por Maíra C. Barros (2008).**

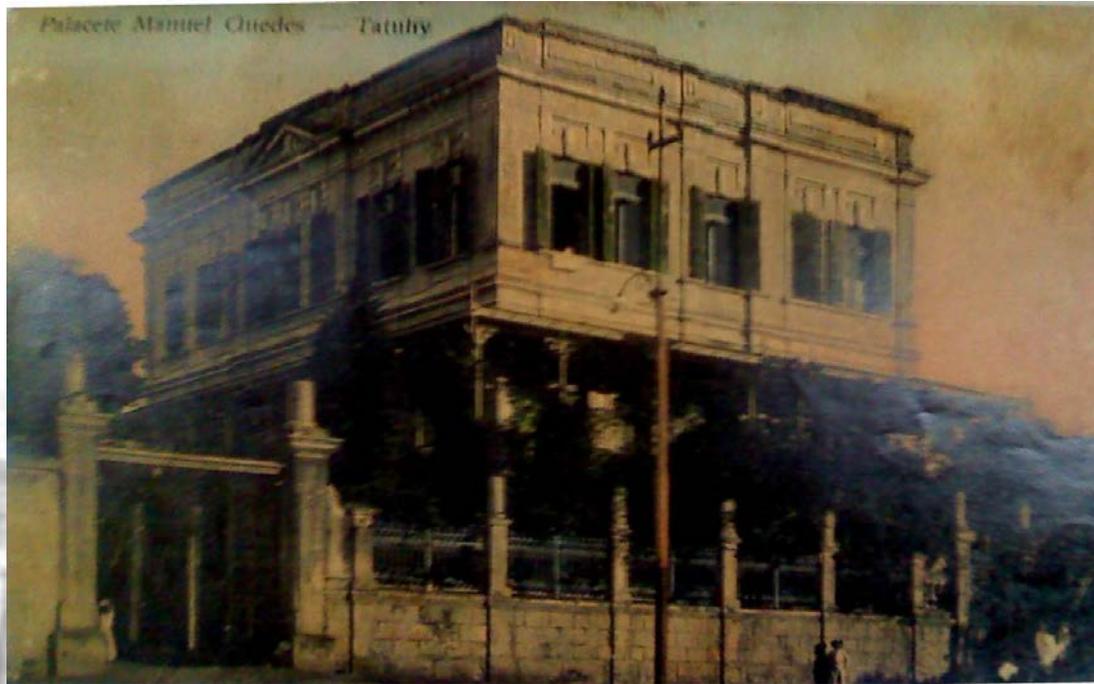
Figura 21 – Casarão dos Guedes, retirado do processo 31877/94 do CONDEPHAAT

“O conjunto formado pelos edifícios da fábrica e residências operárias completa-se com o da antiga residência da família Guedes, 3um vistoso prédio de dois pavimentos e porão construído em tijolos com terreno de ambos os lados, com gradil de ferro, com frente para a Praça São Martinho n 89 (...) medindo sessenta e sete metros e 40 centímetros de frente, para a dita praça, igual medida nos fundos por quarenta e dois metros e 60 centímetros com a Rua Cel. Aureliano de Camargo; de outro com a Rua José Bonifácio (...).<sup>6</sup>”

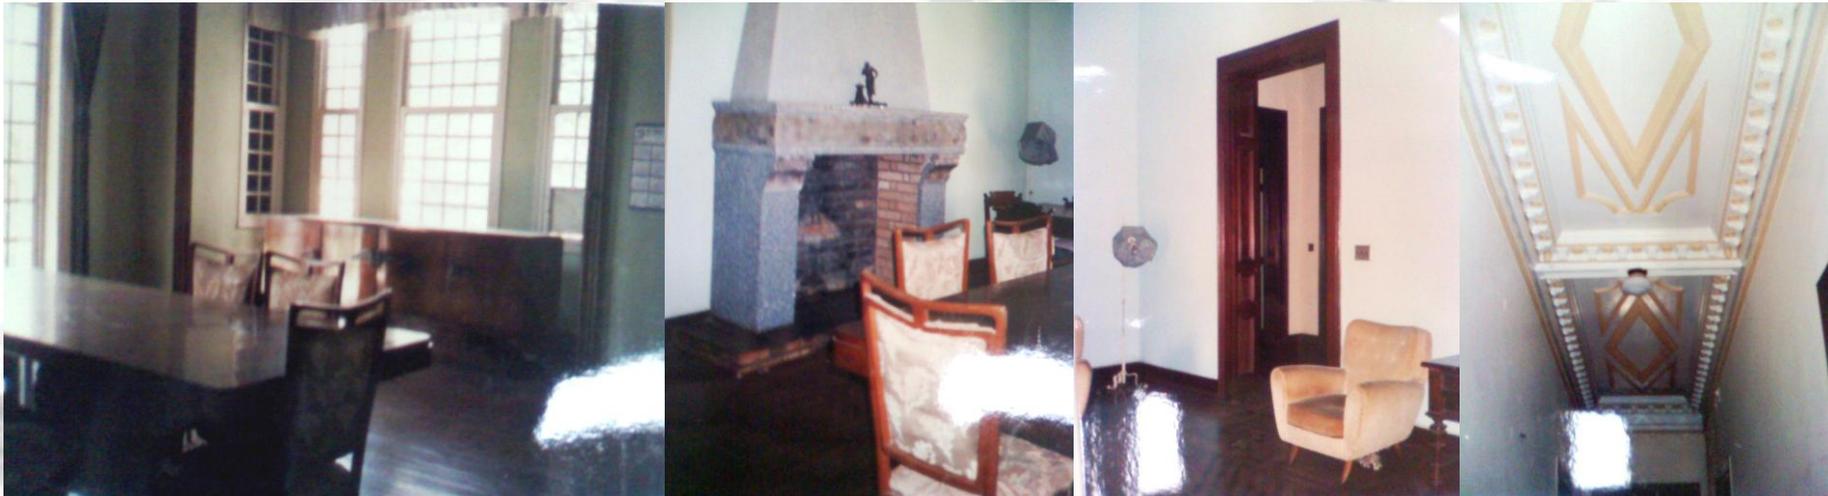
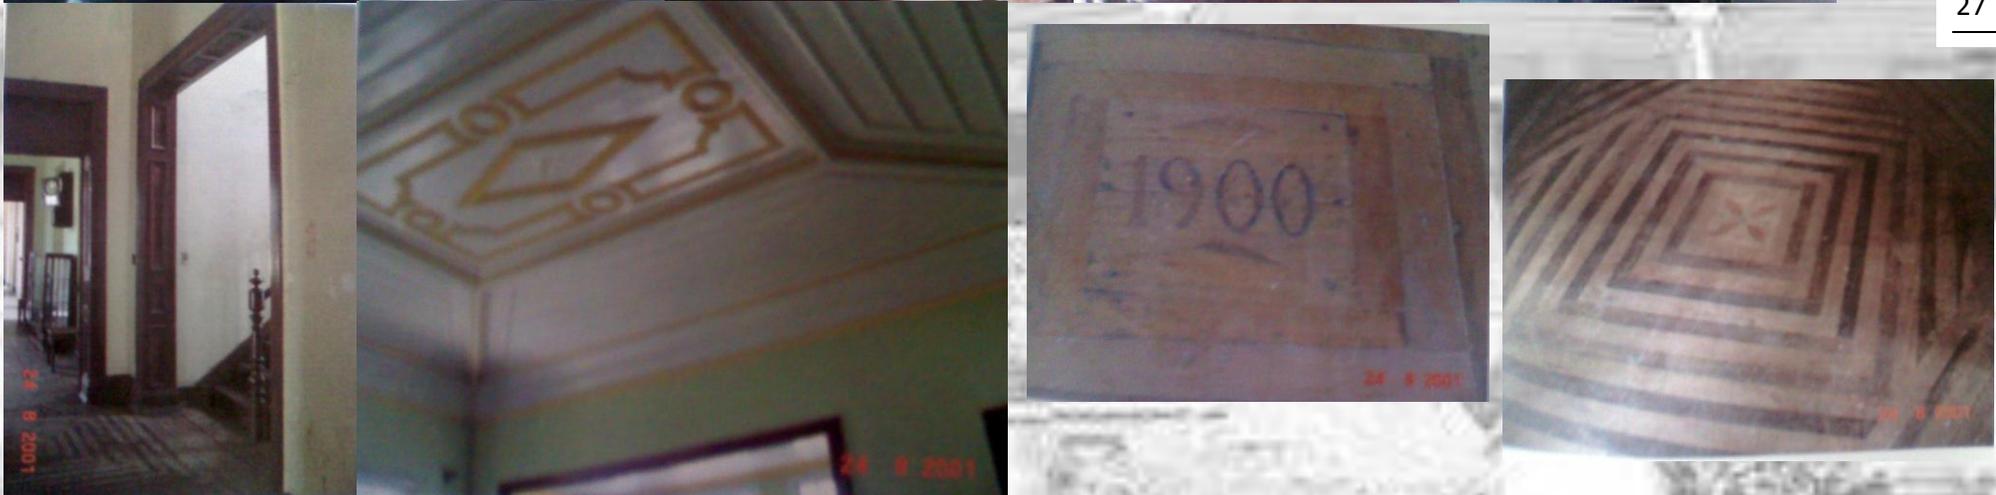
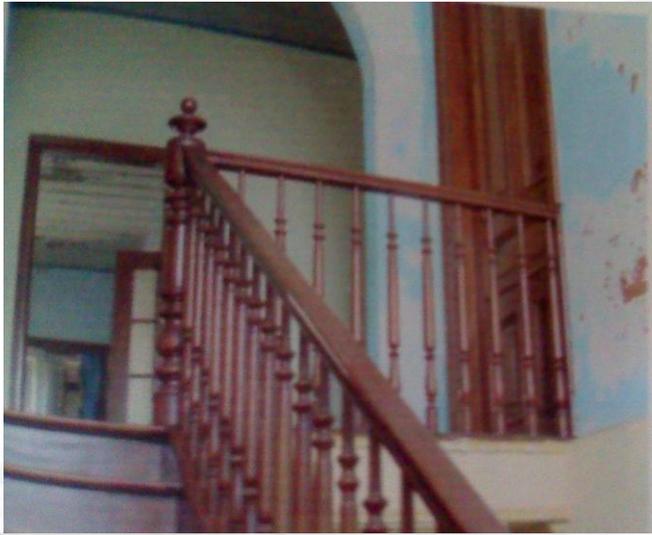
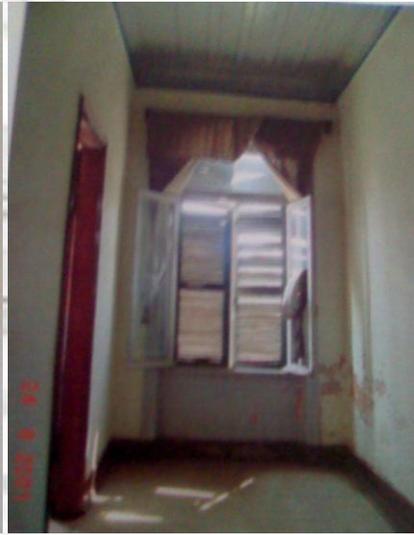
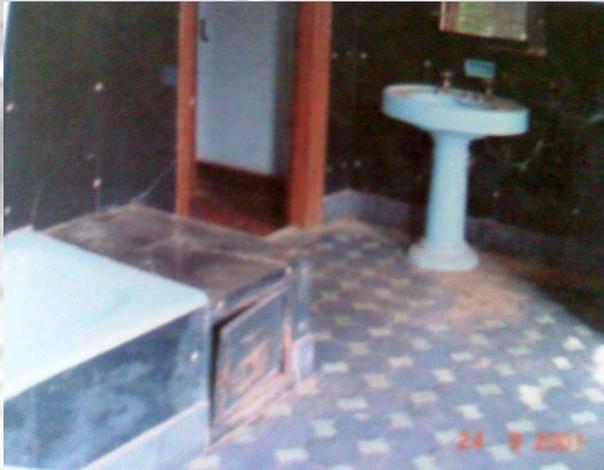
Imagens internas retiradas do processo 31877/94 do CONDEPHAAT (1 e 2.Sala de jantar; 3. Sala de estar; 4. Forro corredor; 5. Corredor; 6.Forro sala de jantar; 7. Detalhe do piso na entrada; 8. Detalhe do piso centro do corredor; 9.Escada principal no segundo pav.;10. Corredor segundo pav.;11 e 12.Banheiro da frente; 13 e 14. Banheiro azul)

COMODO	PISO	PAREDE	FORRO	COBERTURA	ESQUADRIAS	INSTALAÇÕES HIDRAULICAS	OBSERVAÇÕES
<b>1.</b> (Escada principal)	Ruim	–	–	–	–	–	A escada principal possui degraus em mármore branco e cinza escuro, que estão mal conservados, mas com o polimento podem ser recuperados.
<b>2.</b> (Corredor porão)	Ruim (muito deteriorado e irregular)	Médio	–	Bom (laje de abobadilhas em cimento)	Bom	–	Há lugares onde o revestimento está faltando, mas a maior parte é a pintura desgastada.
<b>3.</b> (Porão)	Ruim (muito deteriorado e irregular)	Médio	–	Bom (laje de abobadilhas em cimento)	Bom	–	Uma parte do porão está enterrada, onde há pouca infiltração.
<b>4.</b> (Varanda)	Médio	Médio	Ruim	Ruim (telhas cerâmicas)	–	–	O piso deve ser restaurado, e protegido.
<b>5.</b> (Corredor)	Médio (assoalho de madeira desenhado)	Médio	Ruim	–	–	–	Polimento no assoalho de madeira o deixaria novo
<b>6.</b> (Sala de Estar)	Médio (assoalho de madeira desenhado)	Médio	Médio	–	Médio	–	Há janelas que possuem folhas internas, mas que estão vedadas superficialmente.

O forro do primeiro pavimento é de madeira com detalhes e desenhos no mesmo material, está em sua maioria bem conservado, sendo necessário apenas o restauro da pintura. Já o forro do segundo pavimento, que é também de madeira, porém liso, está bastante deteriorado por causa de goteiras; assim deverão ser avaliados quais serão restaurados, e quais substituídos.

É simétrica e segue a sequência de 8 degraus e 1 patamar, seu piso é mármore italiano branco nos degraus e um tabuleiro de xadrez no mármore branco e cinza escuro. Seu guarda corpo é em ferro fundido com três desenhos diferentes, e o corrimão é em madeira, mas está totalmente deteriorado devendo assim ser substituído.

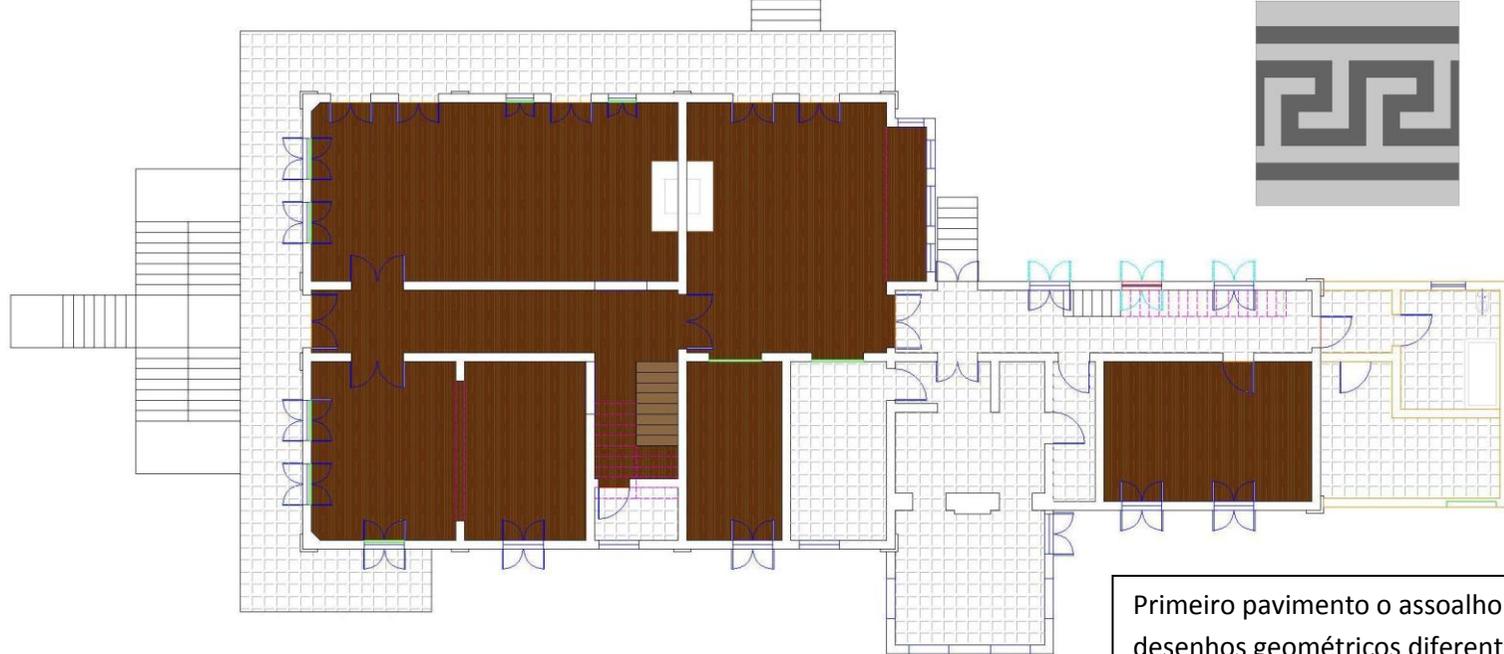
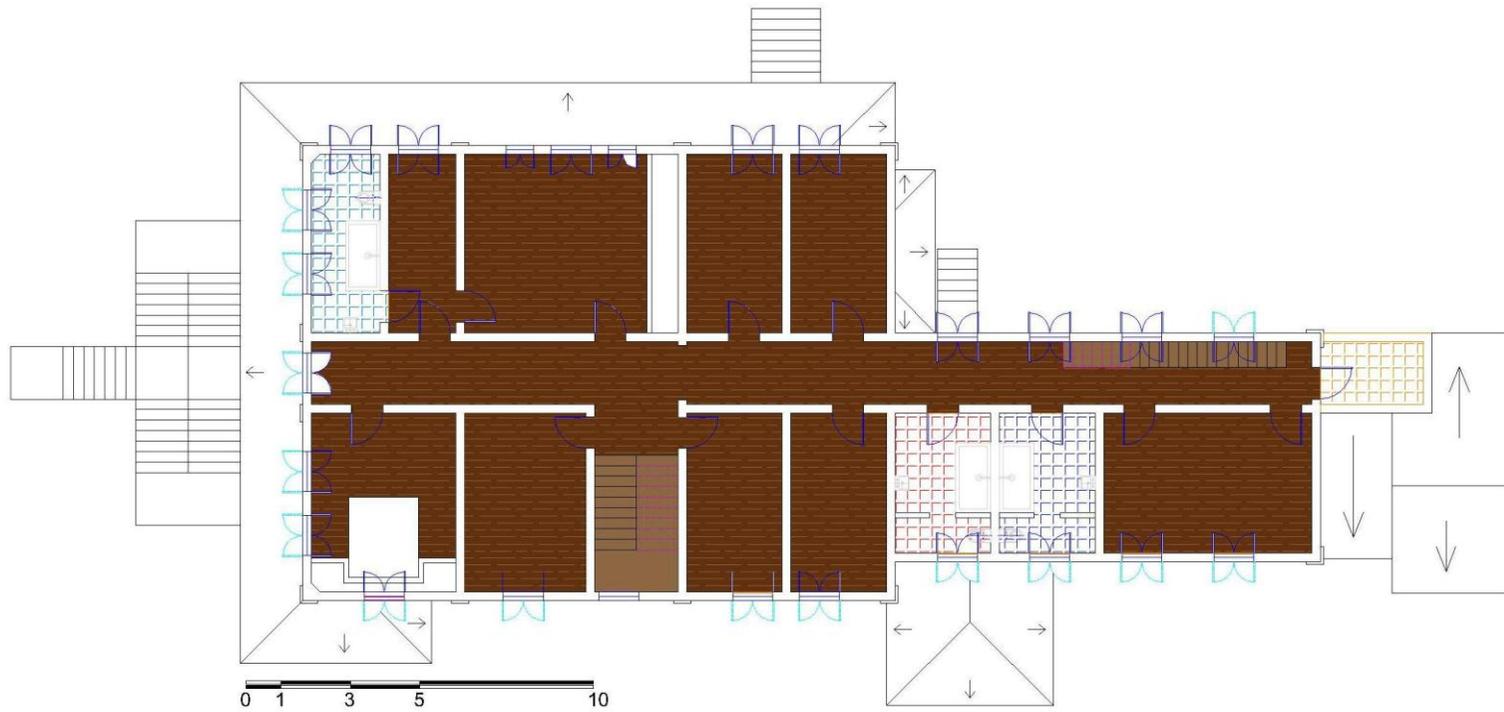
e. Levantamento de patologias: Planta de paginação de pisos

Desenho do piso da Varanda

1  
Primeiro pavimento o assoalho é de madeira formando desenhos geométricos diferentes, já o segundo é linear.

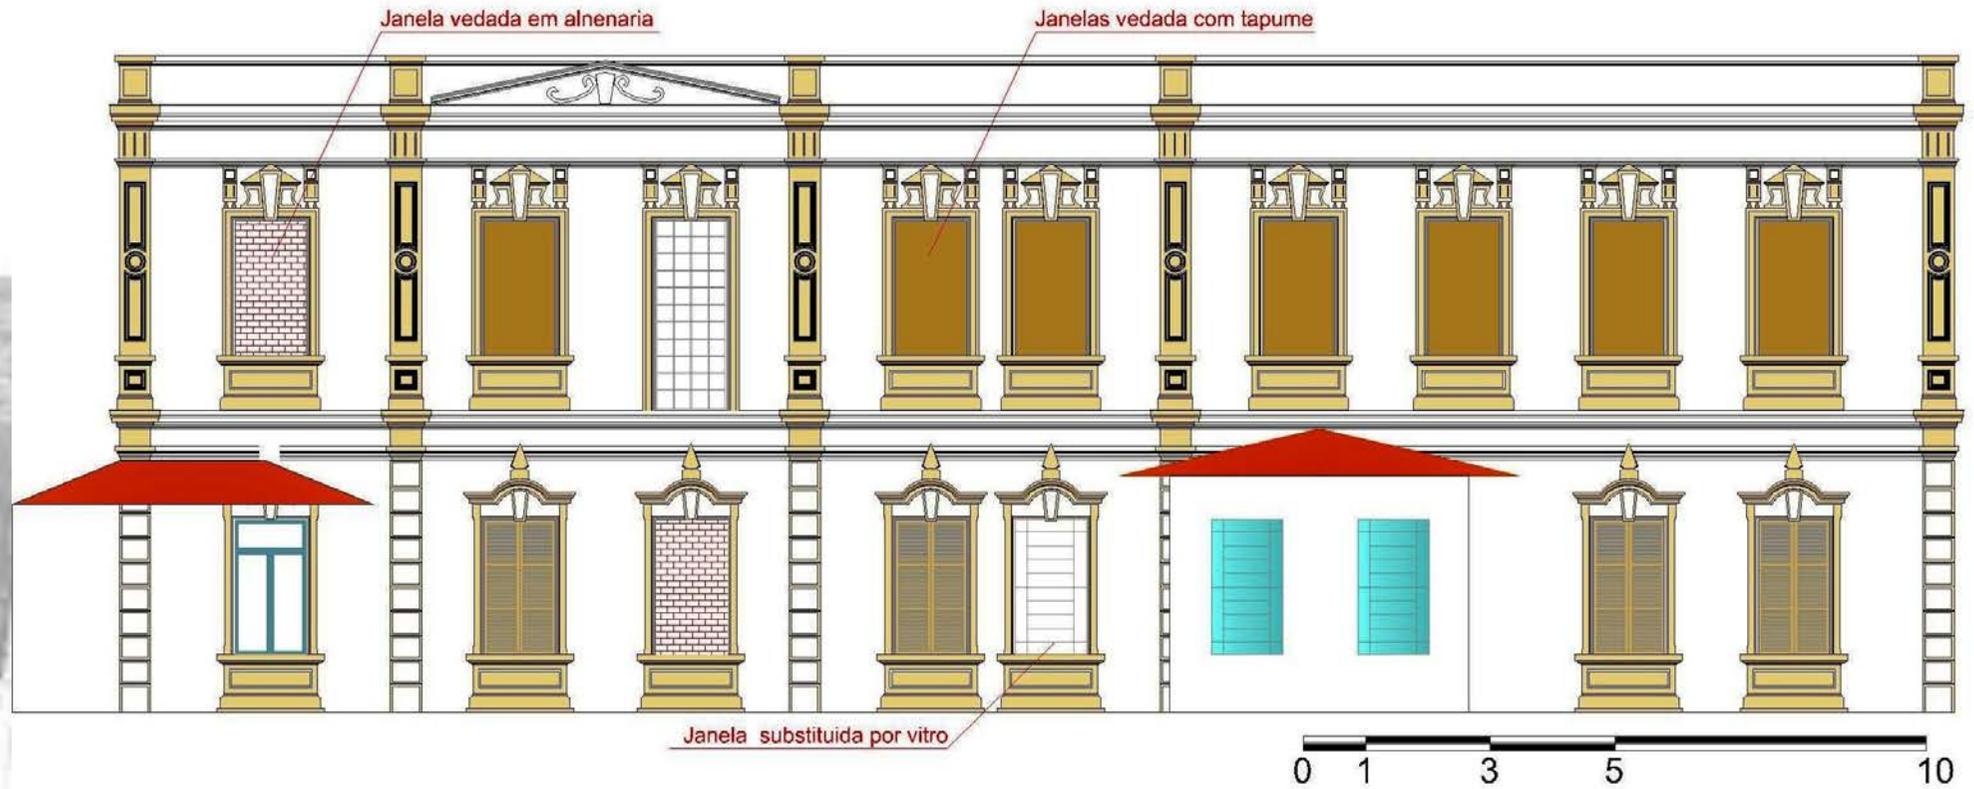
## Elevação\_sudoeste

## f. Levantamento de patologias: Elevações.

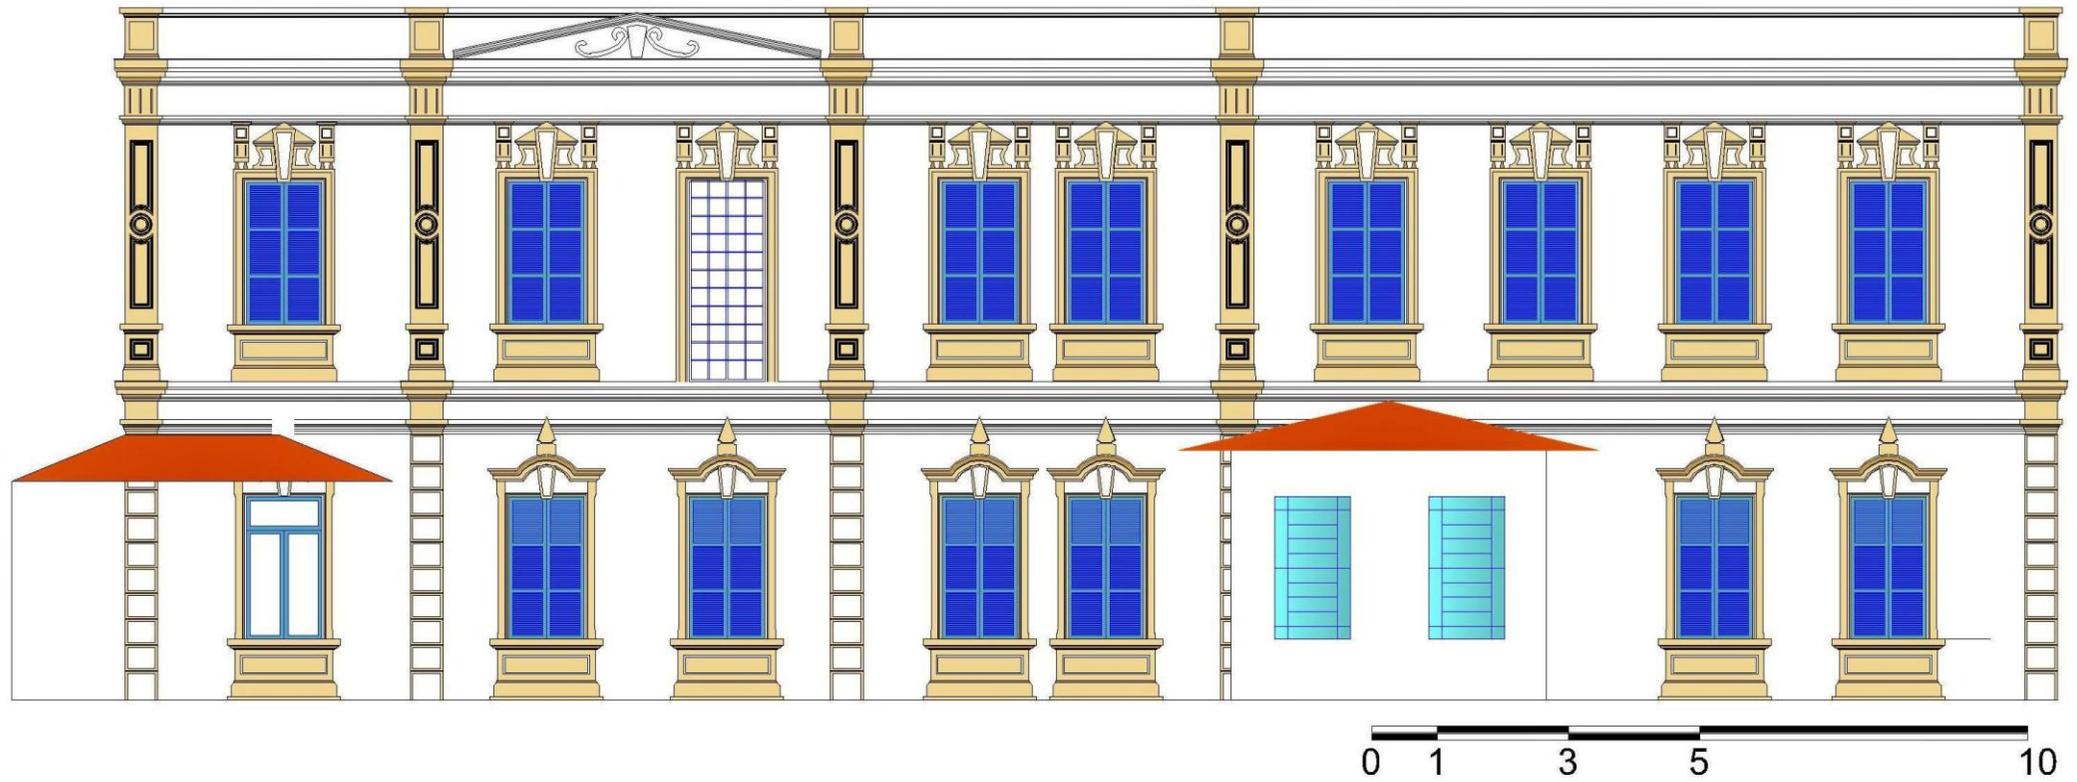
Elevação\_Sudoeste

c. Levantamento: Elevações
