**DIAGNÓSTICO AMBIENTAL DO CÓRREGO
BANDEIRANTES, MUNICÍPIO DE RIO CLARO,
SP. Parâmetros biológicos e metais-traço.**

Monografia apresentada à Comissão do Trabalho de Formatura do Curso de Graduação em Engenharia Ambiental do Instituto de Geociências e Ciências Exatas – UnespNESP, Campus de Rio Claro (SP), como parte das exigências para o cumprimento da disciplina Trabalho de Formatura no ano letivo de 2010.

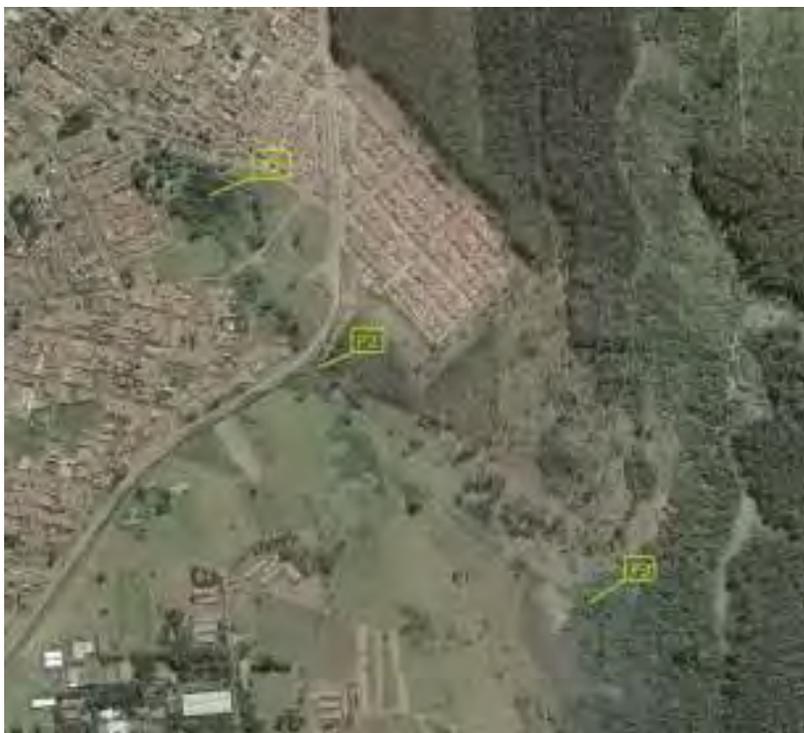
Figura 2. Localização dos pontos de coleta no Córrego Bandeirantes (Fonte: Base Aerofotogrametria e Projetos S. A. – Ceapla/ IGCE/ UNESP- Rio Claro – Foto 1356283, de escala 1:30000, 2006).

O Córrego Bandeirantes localiza-se na cidade de Rio Claro, a qual está inserida na parte média da Bacia Hidrográfica do Rio Corumbataí, sendo uma área altamente antropofizada pela expansão urbana situando-se na região central do Estado de São Paulo (SILVA-MELO, 2008). Foram estabelecidos 3 pontos de coleta, determinados pela facilidade, sendo estes na nascente P1 (UTM: E= 238013 km, N= 7522287 km), outro no ponto a jusante da travessia do estradão P2 (UTM: E= 238235 km, N= 7521922 km) e o terceiro próximo a foz no Ribeirão Claro P3 (UTM: E= 238775 km, N= 7521435 km) (Figura 2).

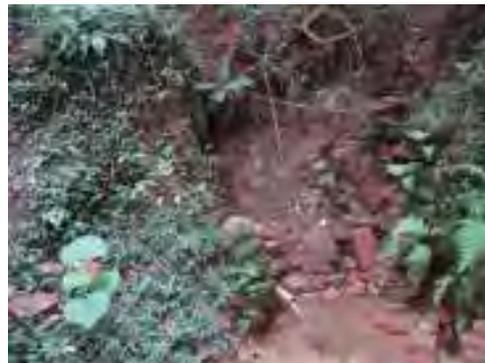
Figura 3. Nascente do Córrego Bandeirantes ou ponto P1.

As coletas foram realizadas na metade do corte da calha principal do Córrego, exceto na nascente, onde a amostra foi coletada diretamente do tubo de onde mina a água (Figura 3). Os frascos utilizados na coleta eram de polietileno de 1 L e de 0,3 L, estes, especialmente para a análise de coliformes totais e *E. coli* foram esterilizados, devidamente fechados com uma tampa e um papel protetor. Depois de finalizada a coleta de aproximadamente 2,3 L em cada ponto, as amostras foram encaminhadas ao laboratório em caixas térmicas com gelo e prontamente realizadas as análises necessárias, ou então, armazenadas corretamente para posteriores determinações.

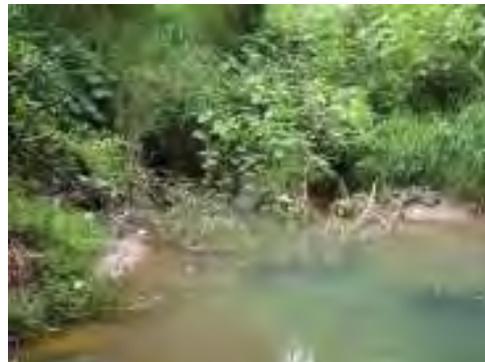
Figura 4. Ponto P2 onde há a travessia do Estradão sobre o Córrego Bandeirantes.

Houve alteração do ponto P2 de maio até o final das coletas por dificuldade de acesso ao anteriormente utilizado, em decorrência a construção do Fórum Municipal e o desrespeito com a Área de Proteção Permanente e à própria cava principal do córrego aqui estudado. Supõe-se que esta mudança pode ter sido de efeito insignificante visto que há uma diferença de aproximadamente 10m a jusante do antigo ponto. A Figura 3 mostra o ponto P1, correspondente à nascente do Córrego aqui em estudo. A Figura 4 mostra detalhes do ponto P2 (entre janeiro e maio) e a Figura 5, a foz deste Córrego, no ponto P3.

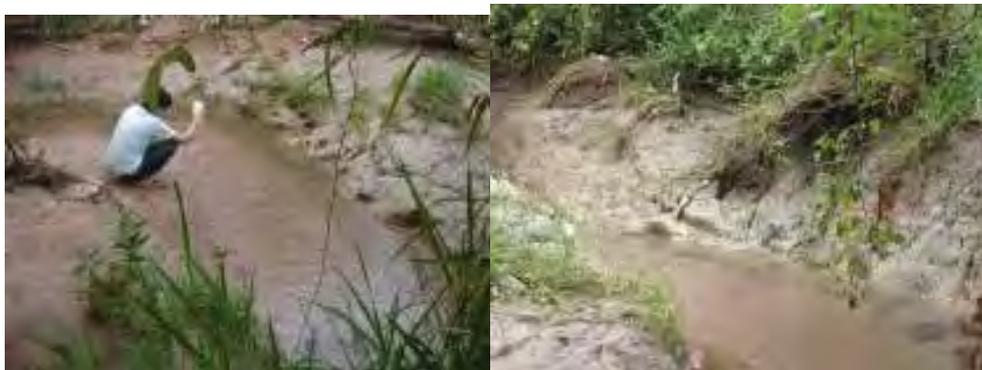
Figura 5. Próximo à confluência com o Ribeirão Claro ou ponto P3. Esta figura deve ser retirada e substituída por outra.

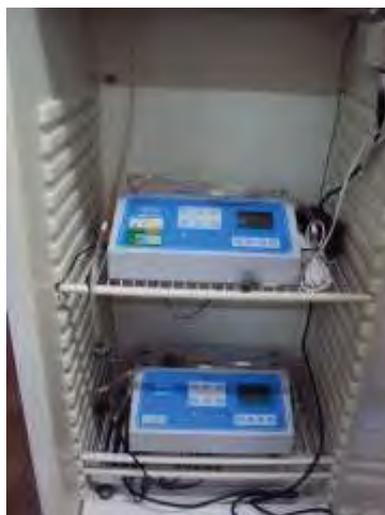
Figura 6. Aparelho utilizado para incubação da amostra marca Hach, modelo BOD Trak™

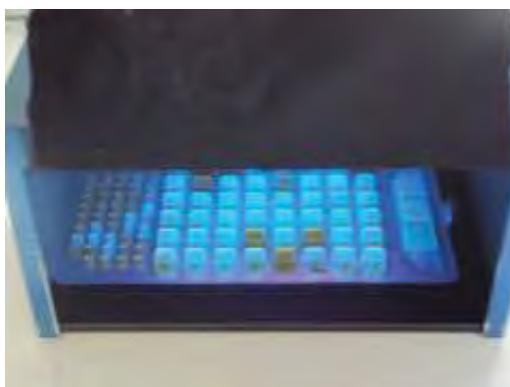
Para a quantificação dos indicadores microbiológicos foi utilizada a metodologia descrita na Seção 9223B – Enzyme Substrate Coliform Test do Standard Methods for the Examination of Water and Wastewater (APHA, 1998). O kit do sistema Colilert[®] é utilizado para detecções simultâneas, identificações específicas e confirmativas de coliformes totais e *E. coli* em água continental natural ou tratada. O Colilert[®] (sistema patenteado por IDEXX Laboratories) utiliza nutrientes (açúcares ligados a radicais orgânicos cromogênicos) que fazem com que os microrganismos de interesse presentes na amostra produzam uma mudança de cor (ou fluorescência) no sistema inoculado (Figura 7).

Figura 7. Presença de *E. coli* indicada pela fluorescência das celas do sistema Colilert onde foram colocadas amostras das águas de coletas.

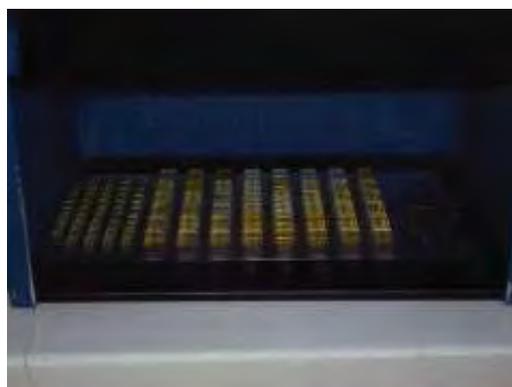
Cada amostra de água, após as diluições necessárias, recebeu o meio Colilert e foi colocada em cartela Quanti-Tray/2000TM que possui 97 poços que são usados para detecção e quantificação das bactérias de interesse nas amostras. As cartelas foram posteriormente seladas e incubadas a uma temperatura de 35 °C por 24 horas.

Figura 8. Presença de coliformes totais indicada pela coloração amarela nas celas do sistema Colilert que receberam amostras de água das coletas.

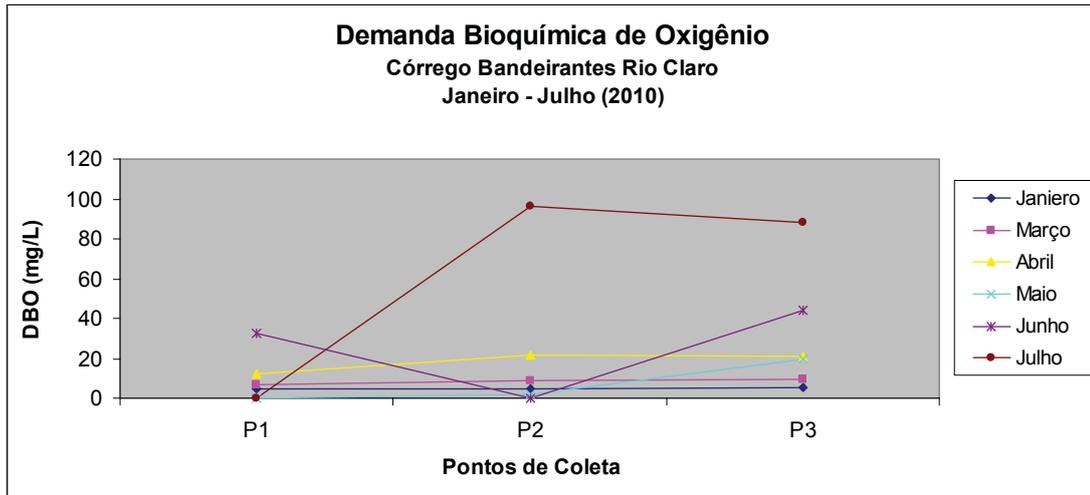
Figura 9. Resultados dos valores de DBO (mg.L^{-1}) referentes aos pontos P1, P2 e P3, no Córrego Bandeirantes.

Os resultados corresponderam a dois tipos de comportamento em seis meses de análise. Primeiramente, nas coletas 1, 2, 3, 4 e 6, baixos valores foram verificados no ponto P1, não ultrapassando 13 mg.L^{-1} . No ponto P2 estes valores tiveram discreto acréscimo e se mantiveram aproximadamente no mesmo patamar ao atingir o ponto P3 (Figura 9).

Os valores de DBO nas amostras de água das coletas 4, 5 e 6 aumentaram em relação àqueles verificados no ponto P2.. Além disso, na coleta 5 registrou-se valor maior no ponto P1 quando comparado àquele encontrado no ponto P2, discordando totalmente do observado para os outros meses de coletas das amostras de água. Isto pode ser decorrente dos fatores específicos do dia e hora da coleta, como diferentes emissões de poluentes orgânicos, ou uma chuva atípica nos dias anteriores à coleta, ou até mesmo uma falha técnica causada pelo equipamento no momento da análise do parâmetro.

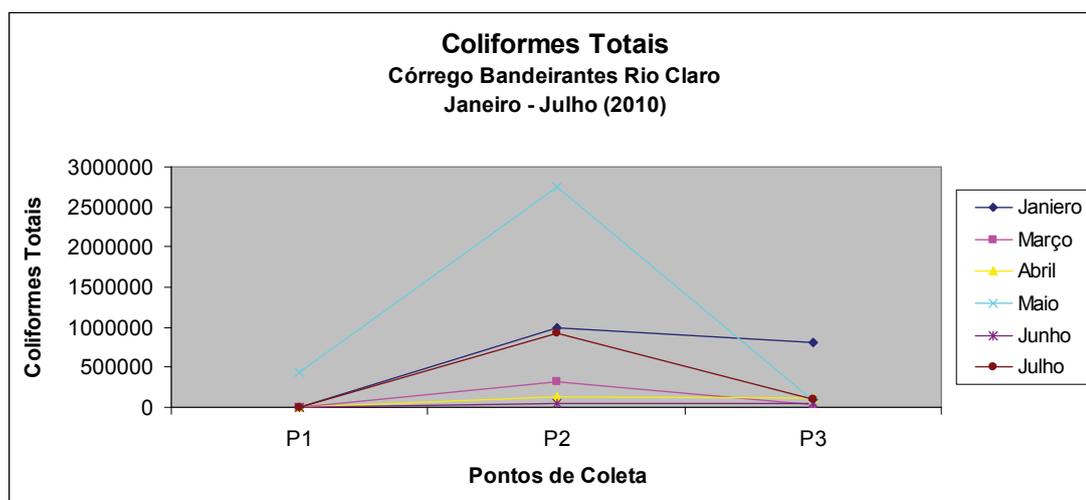
Figura 10. Valores de coliformes totais (NMP) nos pontos P1, P2, e P3, no Córrego Bandeirantes, durante as seis coletas de amostras de água.

Os resultados obtidos nos pontos P2 e P3 não se enquadraram dentro do limite definido pelo Decreto Estadual 8468/1976 (SÃO PAULO, 1976) em todos os meses amostrados, seus valores ultrapassaram até o padrão estabelecido para rios classe 3. Enquanto na nascente, isto é, ponto P1, apenas na coleta 4, referente a maio, o valor ultrapassou o limite de 5000 NMP. É possível enquadrá-lo (P1) na classe 2, já que os valores não excederam o exigido em 83% das amostras.

Os valores que indicam a presença de coliformes totais no Córrego Bandeirantes seguiram o mesmo comportamento em todas as coletas, apresentando maiores números no ponto P2. Todavia, na coleta 6 ocorreram altos valores neste mesmo ponto. Estes decaem ao atingir o ponto P3 (Figura 10), demonstrando que apesar de alto grau de poluição e de degradação ambiental, o córrego em estudo apresenta autodepuração, que poderá ser determinada em estudos posteriores. Nas coletas de 4 a 6 foram constatados maiores valores de coliformes totais durante período seco e frio. Isto também tem sido observado em outros estudos realizados no rio Cabeças (MORAIS, 2010) e no rio Itapetininga (Estudos em andamento realizados por Vinícius Mori). No período quente e úmido os valores foram menores, distinguindo claramente os resultados obtidos nas primeiras coletas em comparação aos das últimas considerando a sazonalidade.

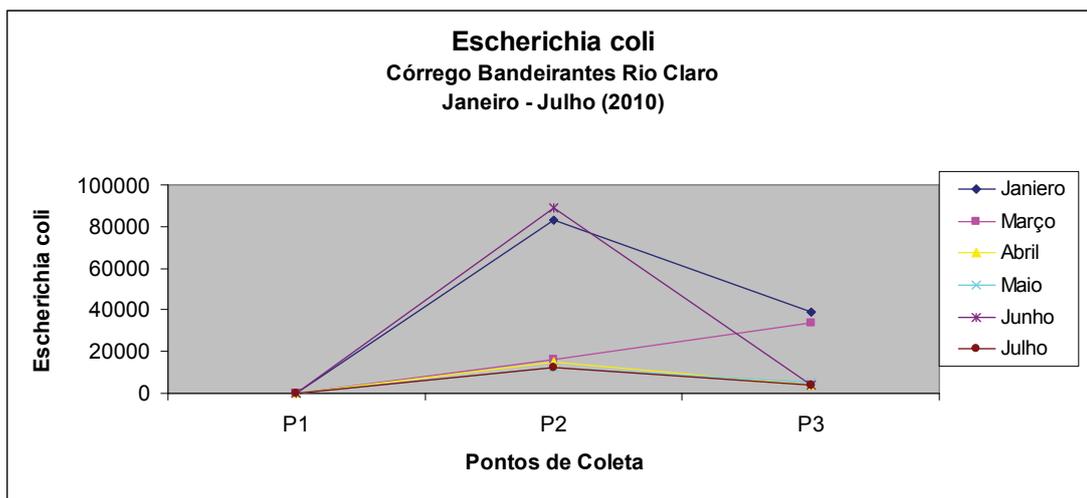
Figura 11. Valores de *Escherichia coli* (NMP) observados nos pontos P1, P2, e P3 de coletas de amostras de água do Córrego Bandeirantes.

Os valores de *E. coli* apresentaram comportamento semelhante entre os meses de coleta, isto é, extremamente baixos no ponto P1, atingindo um pico em P2, e por final, decrescendo ao atingir o P3 (Figura 11). As coletas de número 1, 2 e 5 apresentaram os maiores valores, enquanto as coletas 3, 4 e 6 tiveram valores parecidos entre si e inferiores ao restante. Este comportamento semelhante aos parâmetros discutidos anteriormente indicam que o ponto P2 está sofrendo de uma grande contaminação fecal.

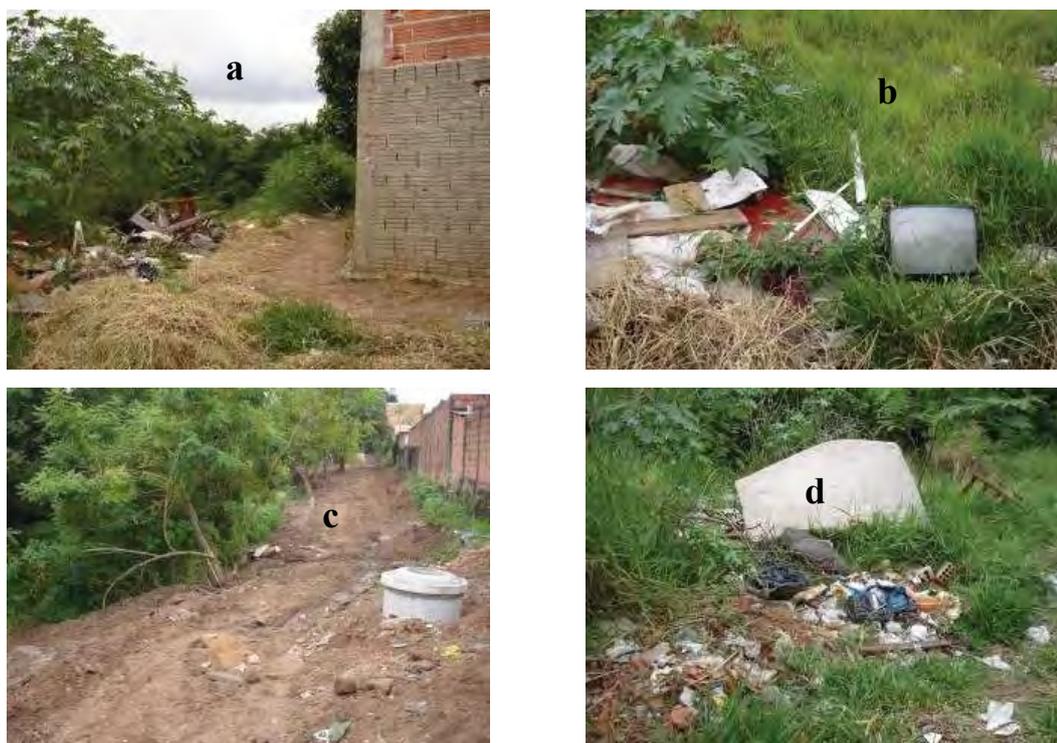
A escassez da mata ciliar e a construção de casas em locais indevidos são provenientes do crescimento desordenado da população, a qual descarta o que consome mesmo não tendo onde descartá-los. Quando combinada a proximidade ao córrego com a grande quantidade de resíduos gerados o resultado é o desrespeito ao meio ambiente, pois montantes de lixo são acumulados próximo à nascente e ao longo da trilha de acesso, como o representado na Figura 12 (a, b, c, d) e verificado em todas as coletas realizadas na área.

Figura 12 a, b, c, d. Aspectos da trilha de acesso à nascente utilizada como bota-fora.

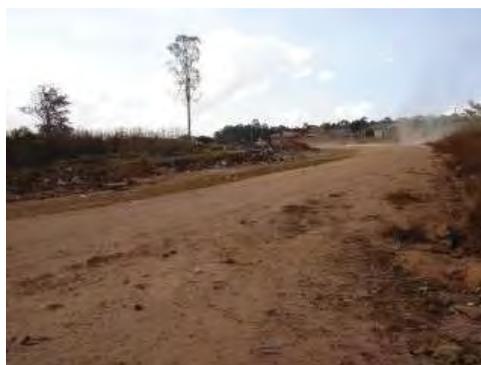
Outro caso semelhante encontra-se na vertente esquerda do córrego, a montante da travessia, há uma espécie de lixão, onde os resíduos são abandonados por moradores, carroças e camionetes que geralmente vem de outros bairros para entulhar todo tipo de lixo a céu aberto, como é mostrado na Figura 13. O agravante é que o local é acessível e frequentado por crianças que passam e até mesmo se divertem no local, o que foi recorrentemente verificado durante as coletas.

Figura 13. Porção esquerda da vertente do Córrego Bandeirantes entulhada por resíduos descartados pela população.

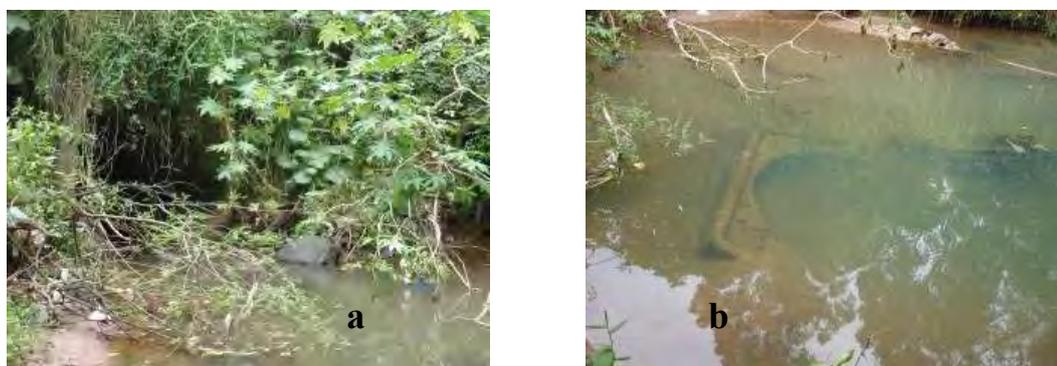
obra de travessia é evidenciado pela grande quantidade de resíduos e mato no local, como visto na Figura 14 (a, b), no mesmo ponto há uma manilha no fundo do córrego, a qual pode ter sido destruída por chuva ou mesmo abandonada durante obras nesta área. O Estradão não está pavimentado, além disso, não há nenhuma obra de microdrenagem com capacidade de amortecimento ou contenção da água de chuva, isso faz com que a contribuição dos bairros mais altos atinja os pontos mais baixos com grande velocidade, erodindo as vertentes mais susceptíveis, ou seja, aquelas sem cobertura vegetal e solo que são facilmente desagregados (Figura 15). Conseqüentemente, o solo carregado pela chuva chega ao ponto mais baixo da microbacia do Córrego Bandeirantes, contribuindo com o processo de assoreamento do mesmo.

Figura 14.Obra de travessia em estado de abandono (a) e manilha “encaixada” no fundo do córrego (b).

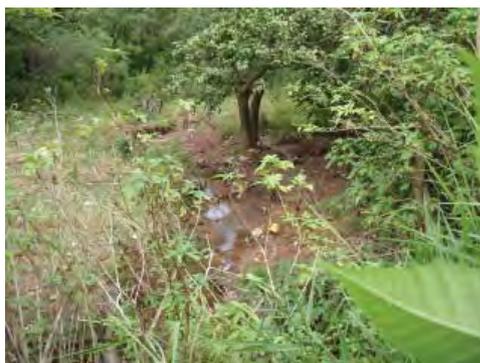
Figura 15. Canal formado pela grande quantidade de chuva e pela falta de estruturas de microdrenagem no Estradão.

Porém, a área estudada encontra-se seriamente degradada por impactos antrópicos que poderiam ser evitados com realização de educação ambiental, como abandono de resíduos, descaso com a preservação da vegetação ribeirinha, entre outros. Além disso é de caráter de urgência a preocupação com a infraestrutura do local e de toda a cidade, através de obras de micro e macrodrenagem, evitando assim assoreamento do córrego e evitando futuros alagamentos.

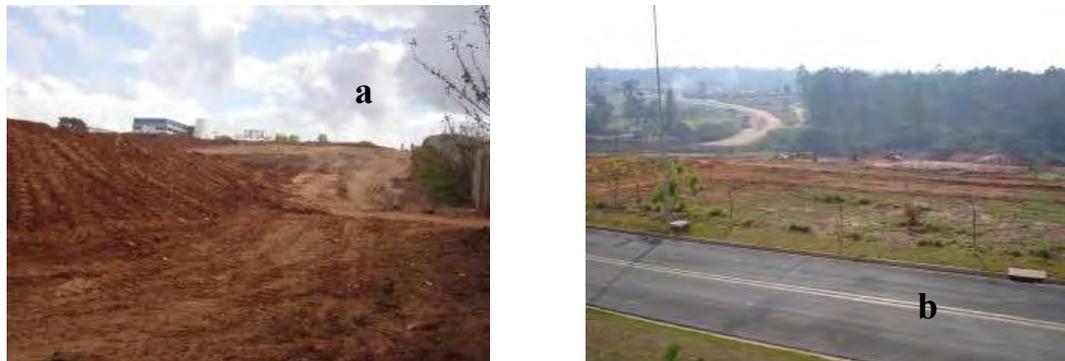
A construção do Fórum ocasionou a alteração do ponto P2, deslocando-o cerca de 10 metros a jusante do anterior, o acesso ao novo ponto era facilitado pela trilha entre ao resquício de mata ciliar e a plantação de eucaliptos que existe na margem esquerda (a jusante da travessia) (Figura 16). Porém havia a necessidade de ultrapassar, tanto

Figura 16. Obras para a implantação do Fórum de Rio Claro na vertente direita do Córrego Bandeirantes.

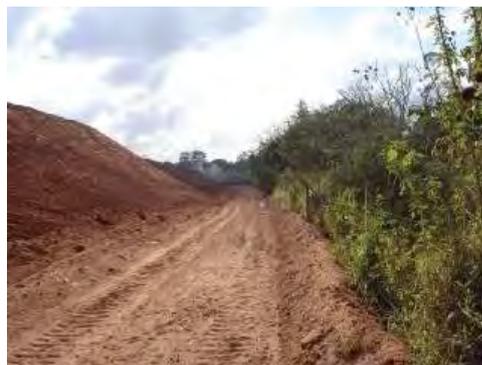
na margem esquerda como na margem direita, a cerca de arame farpado que delimita a mata ciliar entre os pontos 2 e 3 como pode ser visto na Figura 17.

Figura 17. Parte da mata ciliar cercada por arame farpado.

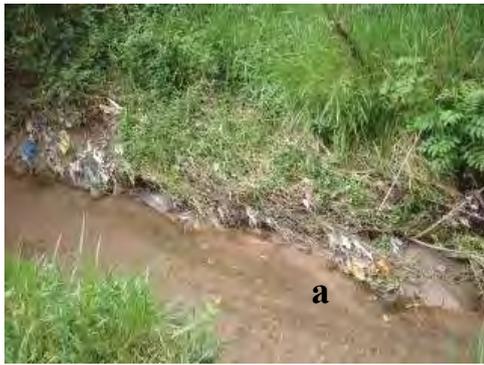
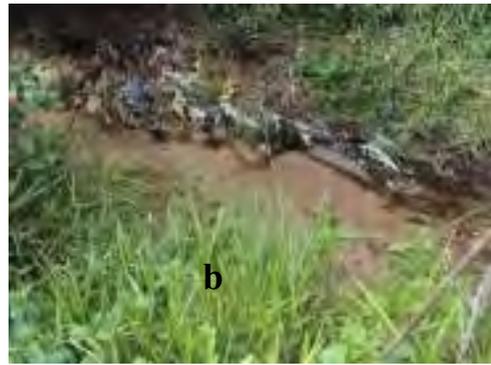
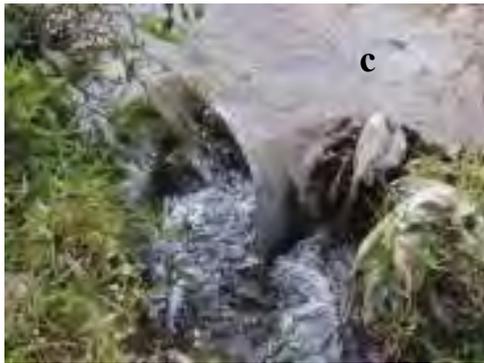
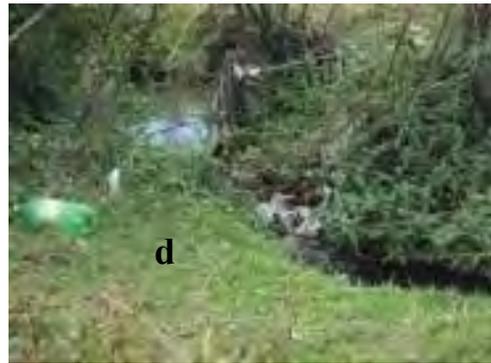
Ao longo desse trecho, os impactos como descarte de resíduos na várzea do córrego e o déficit da vegetação ribeirinha denunciam a freqüente utilização da área por pessoas que não respeitam o recurso hídrico, foi verificada uma enorme quantidade de material carregado pelas águas da chuva, que após lavarem o lixo abandonado nas ruas e calçadas da cidade, o trazem para dentro do córrego, prejudicando ainda mais a situação do leito, tal evento é mostrado na Figura 18 (a, b, c e d).

Figura 18: Resíduos (a, b, c) que vieram carreados das ruas pela água da chuva, e também os que foram descartados por freqüentadores do local (d).

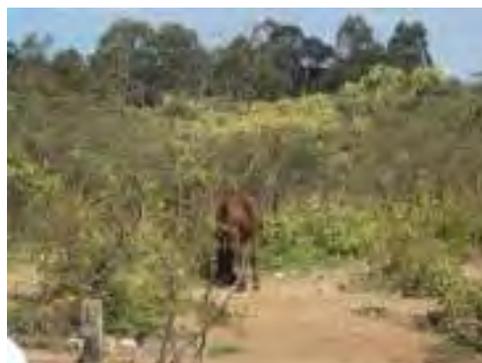
Ainda entre os pontos P2 e P3, verificou-se que a várzea do córrego é utilizada como local para criação de cavalos, como já foi presenciado por Silva-Melo (2008) e mostrado na Figura 19. Essa prática implica em aumento da poluição da água, por conta dos dejetos dos animais, surgimento de insetos e carrapatos no local, e possibilidade de destruição das mudas de árvores plantadas no mesmo por estudantes da UNESP. Tal atividade está entre as únicas iniciativas de aspecto positivo presenciadas durante as coletas realizadas no córrego para o presente estudo. Há necessidade, porém, de acompanhamento das mudas para que estejam protegidas e livres de danos causados por animais e pessoas que cruzam o local.

Figura 19. Utilização da várzea como pasto para criação de animais.

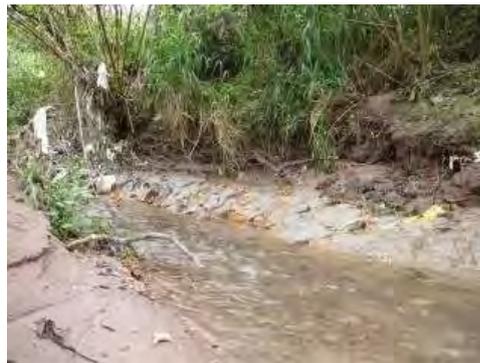
Entre os impactos verificados neste trecho, porém, está a escassez de vegetação, que apesar de ser bastante densa em alguns pontos específicos, está tomada de clareiras em outros, há também, a presença de animais, dejetos e resíduos provindos de enxurradas e do descaso daqueles que frequentam o local, principalmente para entretenimento, o que foi presenciado durante os dias de coleta. A Figura 20 demonstra facilidade de coletar onde houve devastação da mata ciliar e o estado de degradação no ponto P3.

Figura 20. Escassez de mata ciliar e abundância de lixo no corpo da água.
