UNIVERSIDADE ESTADUAL PAULISTA
“JÚLIO DE MESQUITA FILHO”
Campus de São José dos Campos
Faculdade de Odontologia

**COMPORTAMENTO DE FRATURA SOB CARGA ESTÁTICA
E CÍCLICA DAS CERÂMICAS ODONTOLÓGICAS QUANDO
UNIDAS A UM SUBSTRATO ANÁLOGO À DENTINA**

Tese apresentada à Faculdade de Odontologia, Campus de São José dos Campos, Universidade Estadual Paulista “Júlio de Mesquita Filho”, como parte dos requisitos para a obtenção do título de DOUTOR, pelo Programa de Pós-Graduação em ODONTOLOGIA RESTAURADORA, Especialidade Prótese dentária.

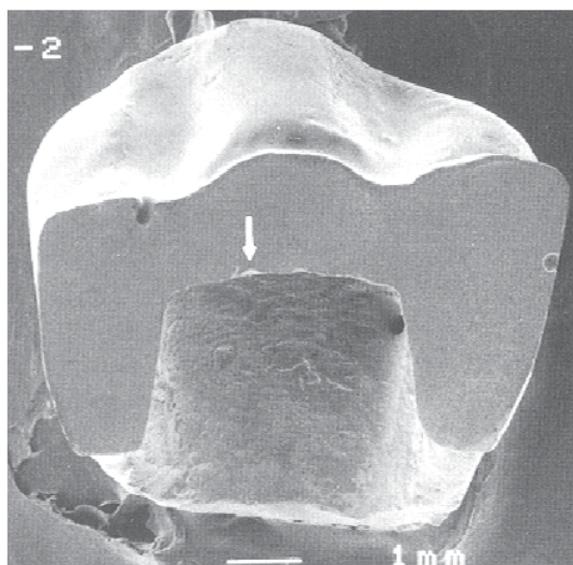
Figura 1 - Micrografia de uma coroa DICOR fraturada obtida pelo microscópio eletrônico de varredura. As setas indicam que o lugar de início da fratura ocorreu na superfície de cimentação (Thompson et al., 1994).

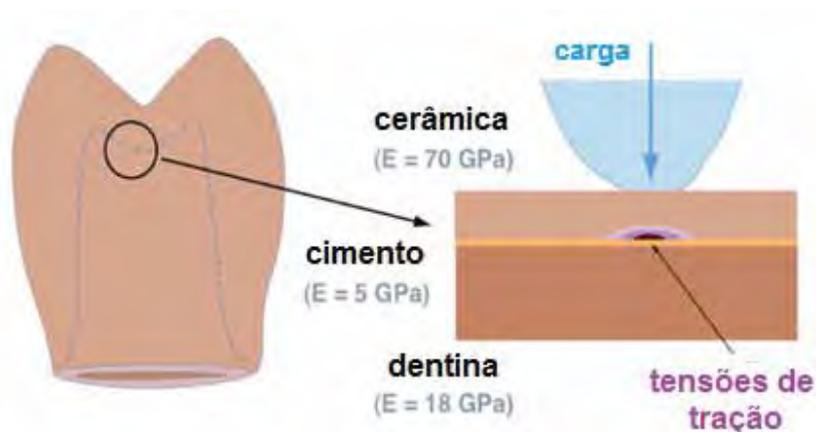
Figura 2 - Representação esquemática clínica (lado esquerdo) e geométrica (lado direito) de uma restauração totalmente cerâmica cimentada à estrutura dentinária. Resultados do estado de estresse na interfase cimento-cerâmica, quando a carga é aplicada (Kelly, 1999).

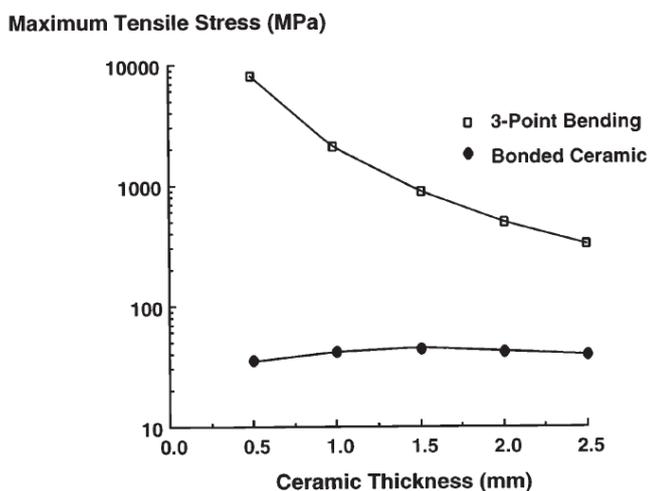
Figura 3 – Estresse de tensão máximo calculado em função da espessura, para barras confeccionadas a partir de uma cerâmica feldspática aderidas à dentina ou testadas em σ_{3P} (Kelly, 1999).

Kelly (1999) mostra claramente um exemplo dessa diferença na Figura 3, onde pode se observar o estresse de tensão máximo atingidos pelas cerâmicas adesivamente unidas à dentina em comparação às barras cerâmicas submetidas ao teste de σ_{3P} . As cerâmicas unidas adesivamente são muito pouco sensíveis às variações da sua espessura (0,5 mm – 2,5 mm), sendo que as de 0,5 mm (35,6 MPa) suportam menos estresse que as de 1,5 mm (44,6 MPa) e 2,5 mm (39,5 MPa).

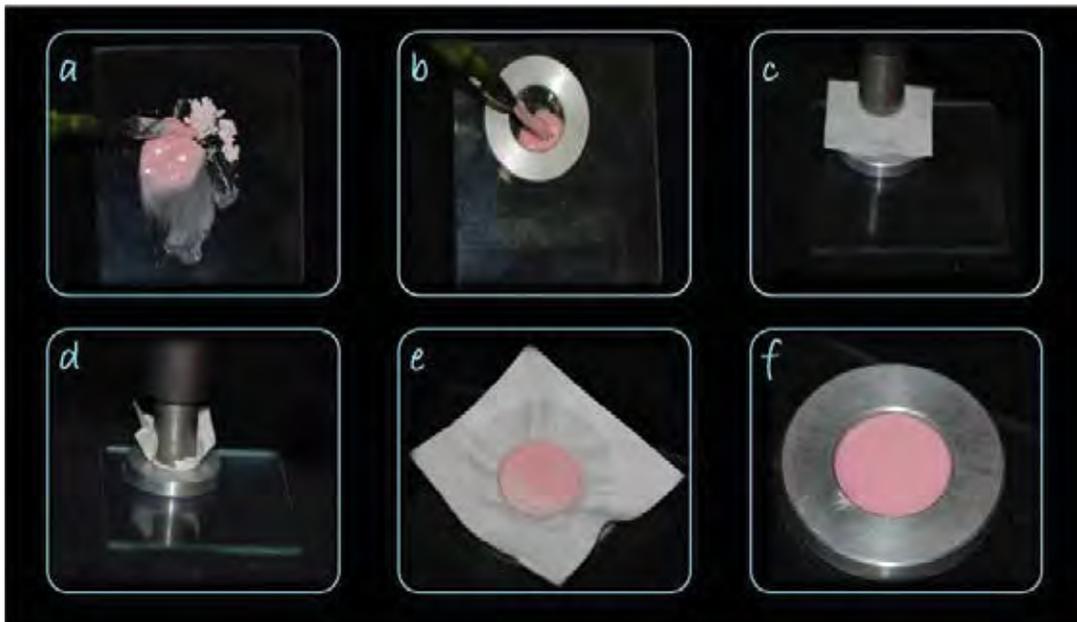
Figura 4 - Seqüência de confecção dos discos cerâmicos de V7: (a) Manipulação do pó e líquido modelador da cerâmica V7; (b) aplicação da massa dentro da matriz metálica; (c, d, e) remoção do excesso de líquido modelador com papel absorvente; (f) aspecto final após secagem.

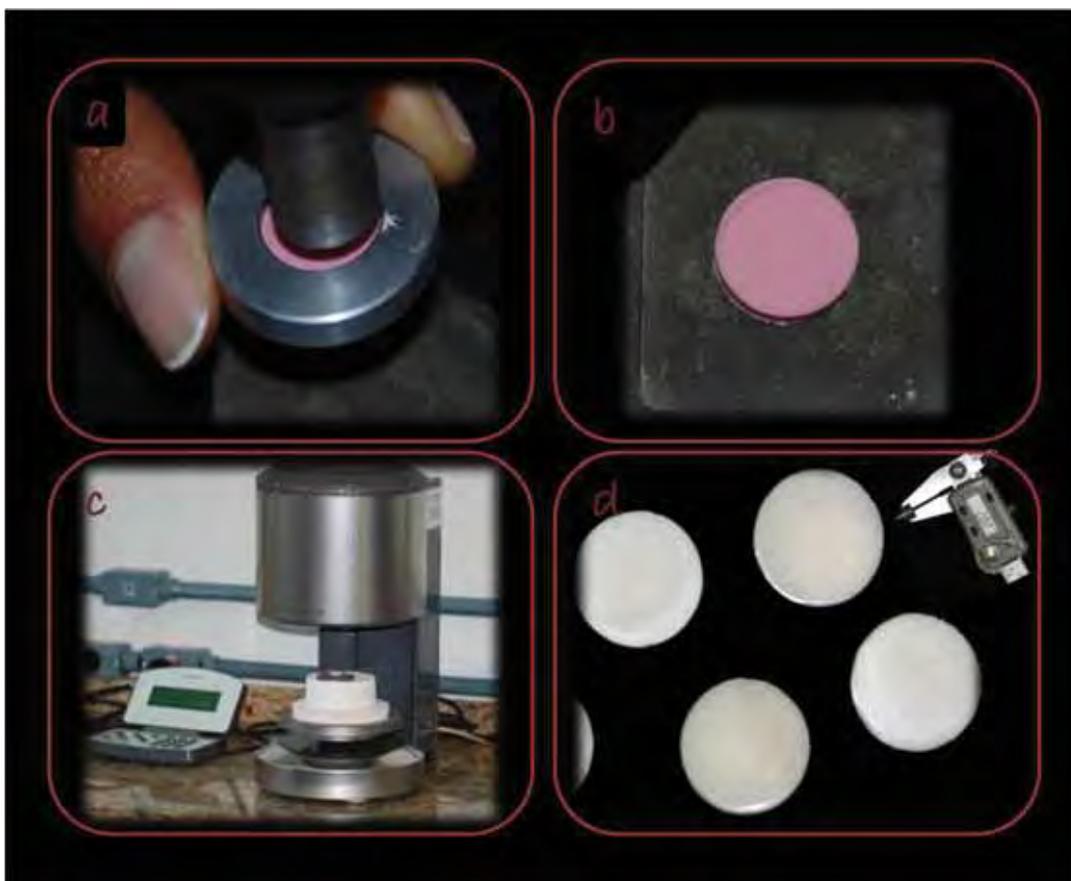
Figura 5 – (a) Remoção da amostra da matriz; (b) amostra antes da sua sinterização; (c) forno para sinterização da amostra; e (d) amostra após a sinterização e paquímetro conferindo sua espessura após polimento.

Após essa condensação da massa, uma tira de papel absorvente foi introduzida pelo orifício superior da matriz, contatando a massa cerâmica, com a finalidade de remover o excesso de líquido e de compactar o pó cerâmico (Figura 4). As amostras foram então dispostas sobre uma base refratária e sinterizadas no forno Vacumat 40 (Vita Zahnfabrik, Bad Sackingen, Alemanha) seguindo as recomendações do fabricante (Figura 5 e Tabela 5).

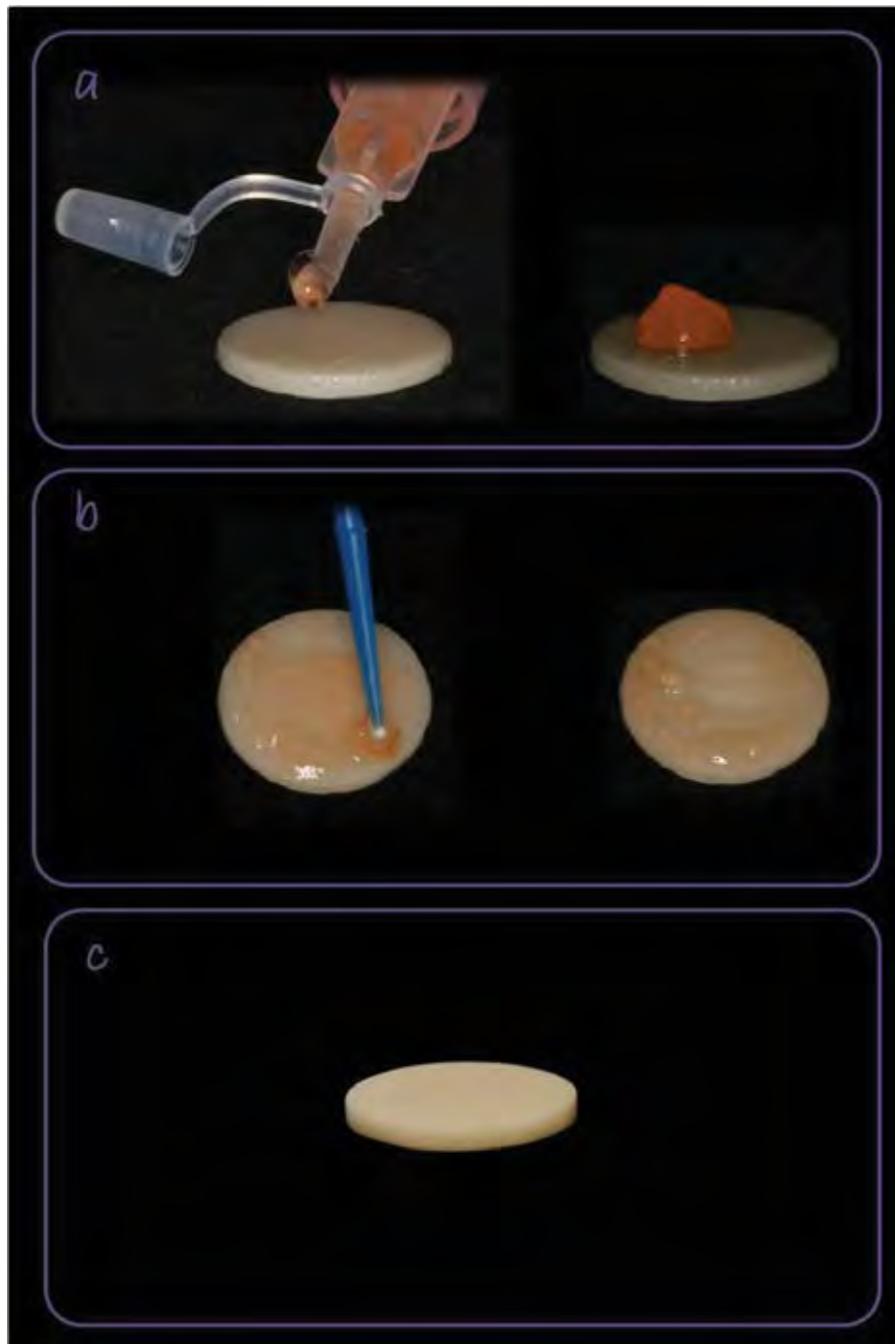
Figura 6 – (a) Aplicação do ácido fluorídrico 10%; (b) Espalhamento do ácido com auxílio de um microbrush; e (c) Aspecto opaco da superfície condicionada ($V7_{HF}$) após lavagem e secagem.

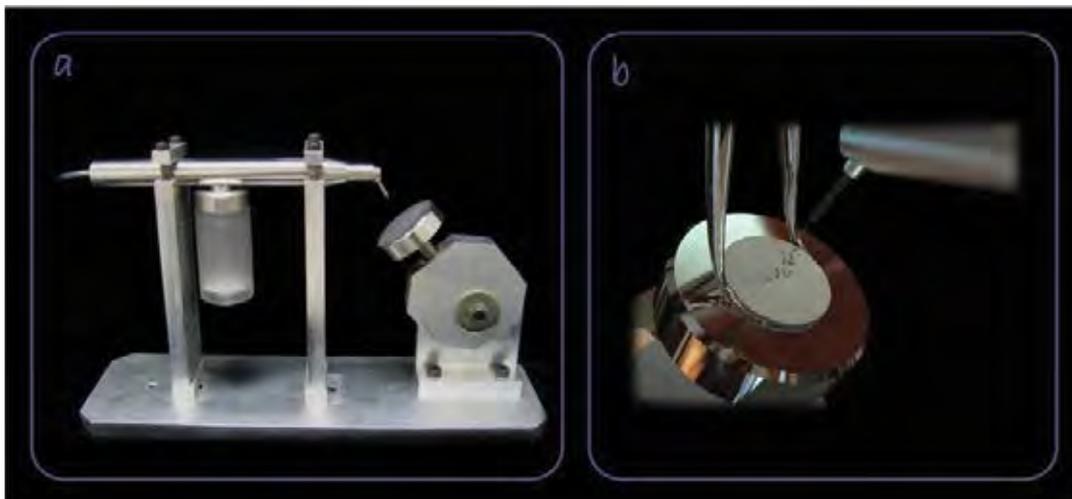
Figura 7 – (a) Dispositivo para padronização do jateamento, e (b) Jateamento da superfície de YZ.

- Nos discos de V7 aplicaram-se ácido hidrófluorídrico a 10% (Porcelain Conditioning, Angelus, Londrina, Brasil, Lote 11616) por 1 min, seguidamente os discos cerâmicos foram submetidos à limpeza com água destilada em ultrassom durante 10 min, e secagem com jato de ar. (Figura 6).
- Na superfície de cimentação dos discos de YZ, o tratamento de superfície realizou-se usando o sistema Cojet (Cojet system, 3M ESPE AG, Seefeld, Alemanha, Lote 370113), que consiste no jateamento de partículas de óxido de alumínio de 30 μm modificadas por óxido de sílica perpendicular à superfície cerâmica, a uma distância de aproximadamente 10 mm durante 15 s com pressão de 2,8 bars (Amaral et al., 2008) (Figura 7).

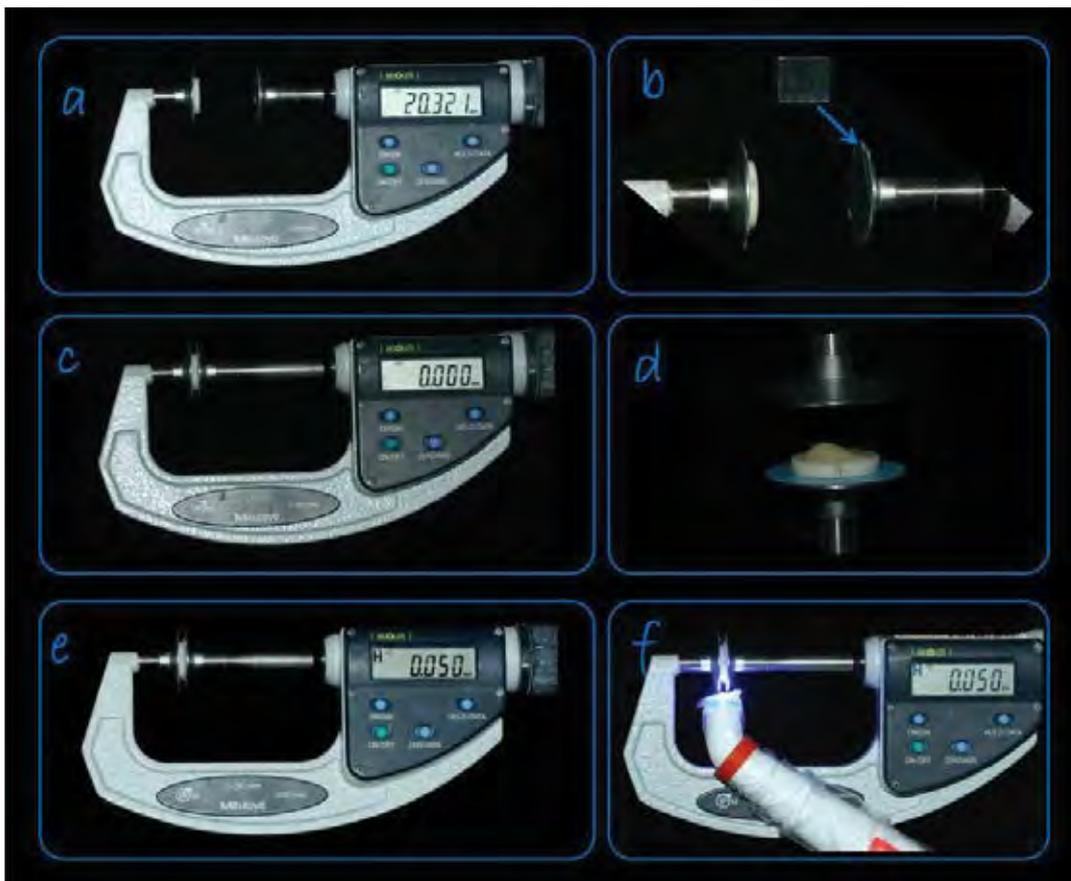
Figura 8 - (a) Disco cerâmico fixado através de uma fita dupla fase no platô esquerdo do micrômetro; (b) Adaptação de uma fita de poliéster na extremidade direita do micrômetro; (c) Aproximação da haste móvel até o encostamento do platô na superfície cerâmica – Etapa na qual o micrômetro é zerado; (d) Afastamento da haste móvel, e aplicação do agente cimentante no disco cerâmico; (e) Aproximação do platô até atingir 50 μm e; (f) Fotoativação do cimento.

O micrômetro consta de uma haste fixa e uma haste móvel. A haste móvel era ajustada e aproximada ao outro platô até a espessura desejada do agente cimentante.

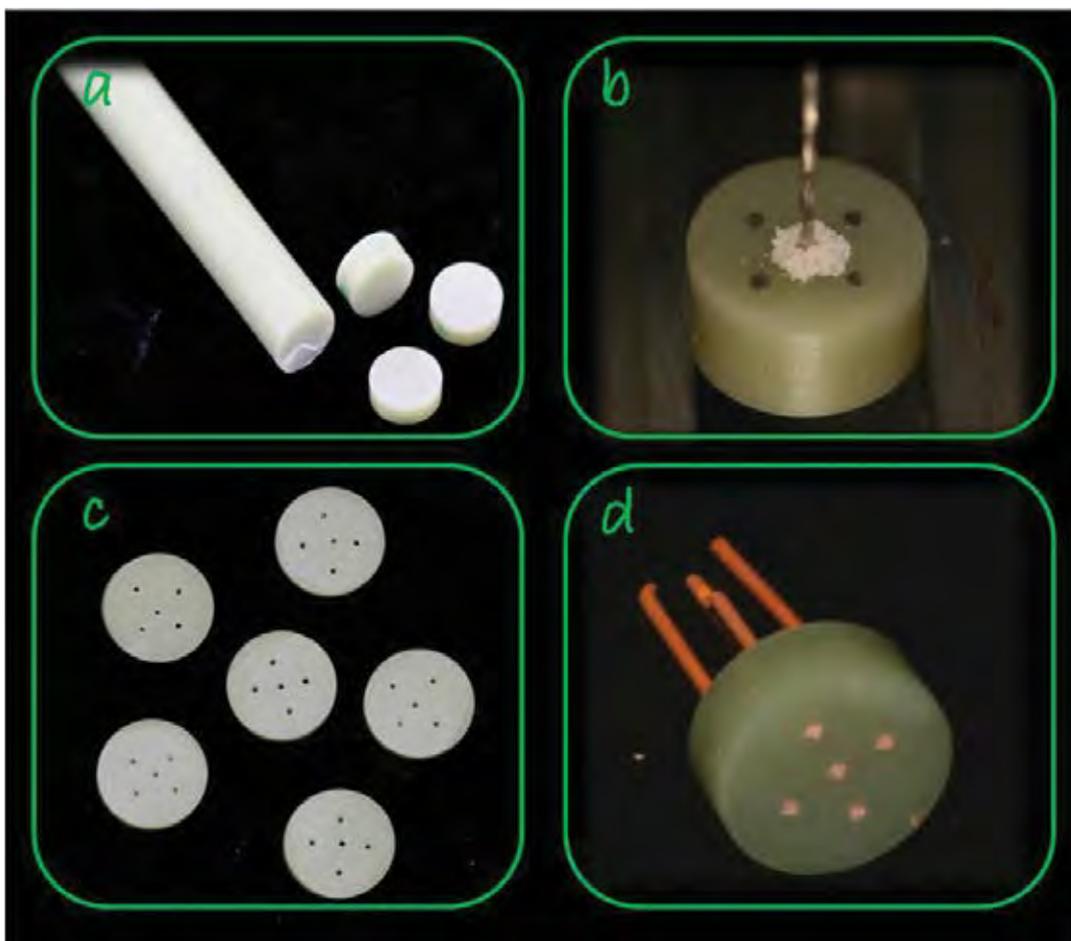
Figura 9 - (a) Discos bases obtidos a partir da vara de resina epóxi NG10; (b) Confeção dos cinco microcanais nos discos de NG10; (c) Discos de NG10 preparados, usados no estudo; e (d) Vedamento dos microcanais com cones de guta percha.

Antes da cimentação, estes microcanais foram vedados com cones de guta percha para evitar sua obliteração com o agente cimentante durante a etapa de cimentação. Posteriormente, foram armazenados em água deionizada por 1 semana com a finalidade de permitir sua absorção de água (Figura 9).

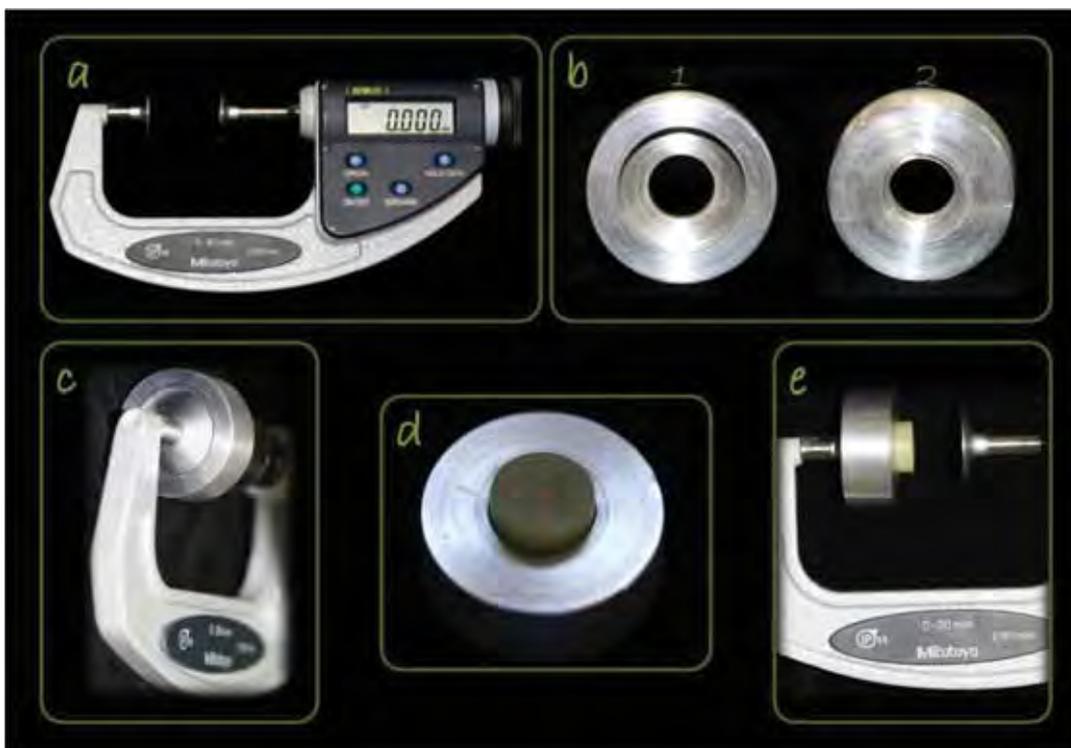
Figura 10 - (a) Micrômetro no qual foi adaptado o dispositivo de cimentação; (b1) verso do dispositivo que se adapta no platô do micrômetro (c); (b2) frente do dispositivo no qual se encaixa o disco de NG10 (d); (e) Vista lateral do dispositivo em relação ao outro platô do micrômetro.

Para realizar a cimentação dos discos de NG10 com os discos cerâmicos, foi desenhado um dispositivo que permitisse a fixação do disco de NG10 no platô do micrômetro (Figura 10).

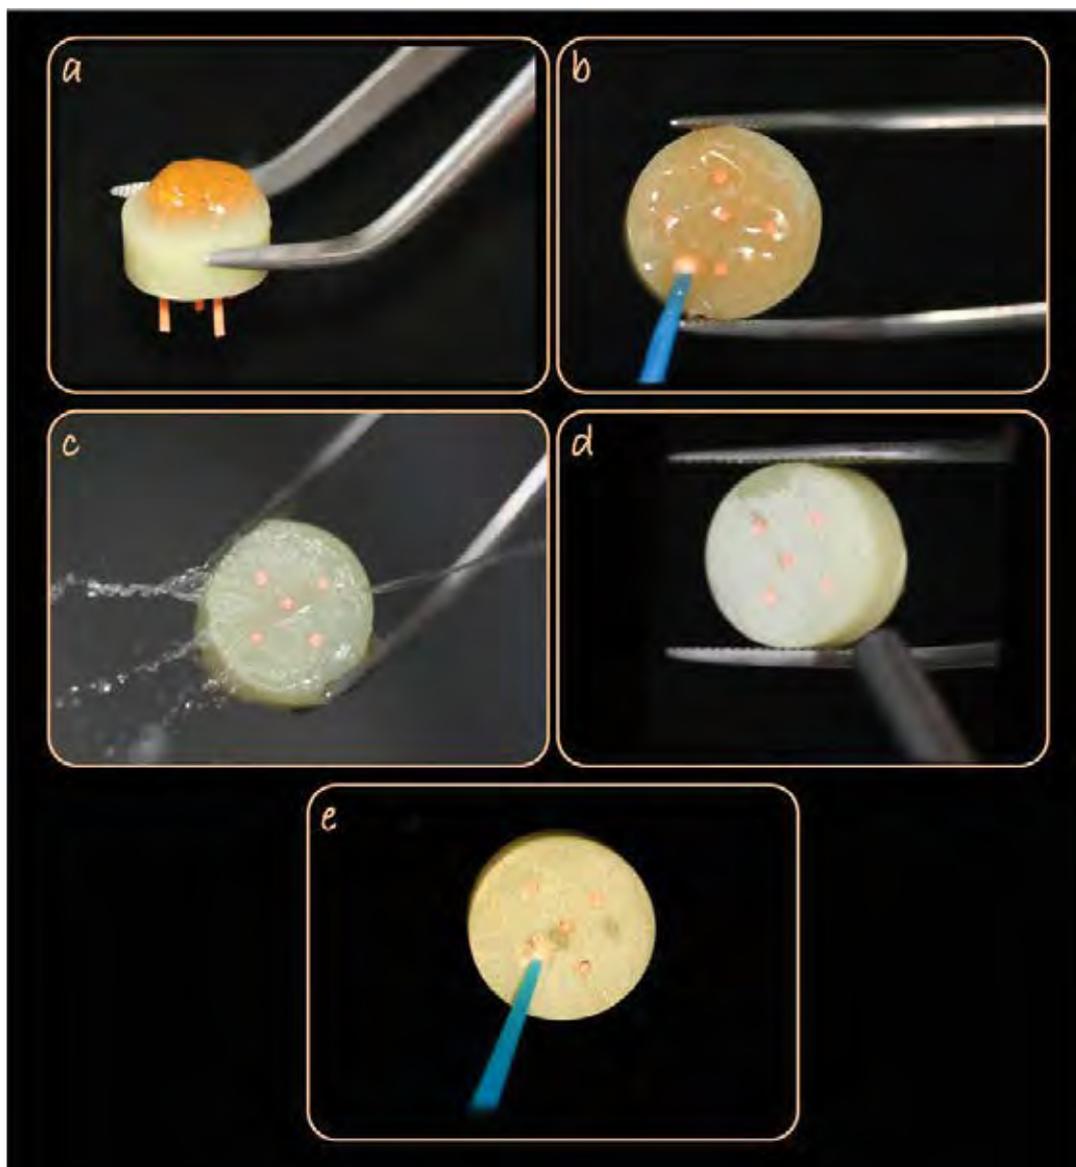
Figura 11 - Condicionamento do disco de NG10: (a) Aplicação e (b) espalhamento do HF 10% com auxílio de um microbrush; (c) Lavagem e (d) secagem com jato de água e ar respectivamente; e (e) Aplicação do agente silano MS.

Posteriormente, a superfície de cimentação dos discos de NG10 foi condicionada com HF 10% por 1 min, e limpa com jatos de ar e água (Figura 11).

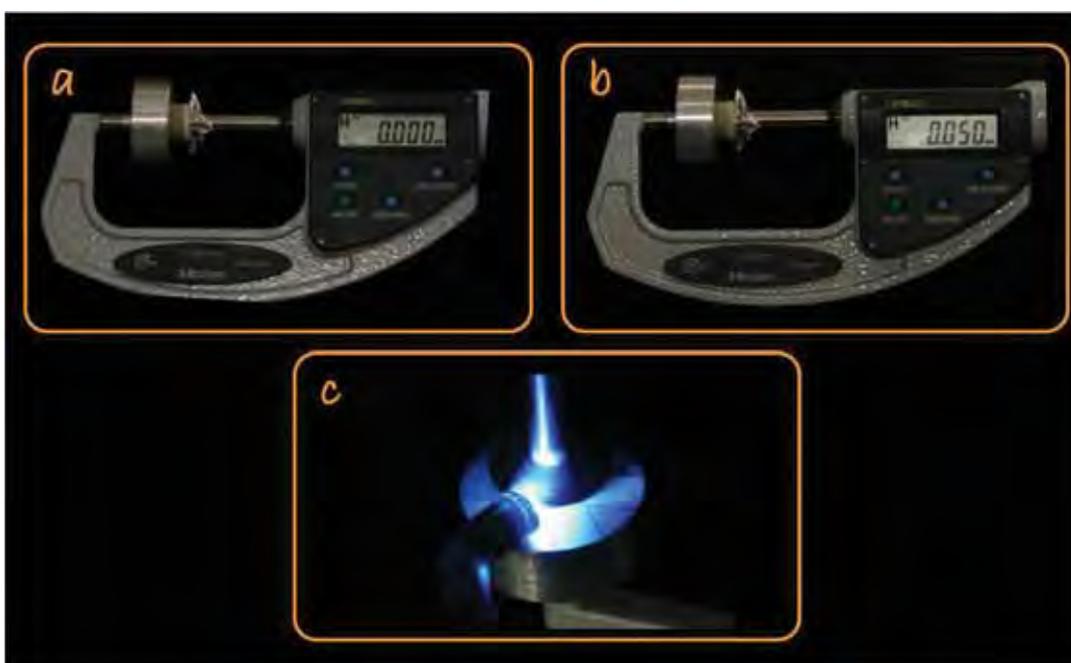
Figura 12 - (a) Fixação do disco cerâmico e do disco de NG10 no platô direito e no dispositivo de encaixe adaptado no platô esquerdo, respectivamente, e aproximação da haste móvel do micrômetro – Micrômetro zerado; (b) Padronização da espessura do agente cimentante em 50 μm ; (c) Fotoativação do agente cimentante. Nota-se que o dispositivo desenhado para fixação dos discos de NG10 apresenta marcações compatíveis com a largura da ponta do aparelho fotoativador.

foram afastadas. O disco cerâmico foi removido e sobre a face condicionada se aplicou o agente cimentante. Seguidamente o conjunto foi reposicionado no micrômetro, e haste móvel foi ajustada até atingir-se a distância de 50 μm (Figura 12). Neste instante, o conjunto foi mantido em posição por 5 min e o cimento excedente removido com auxílio de um pincel.

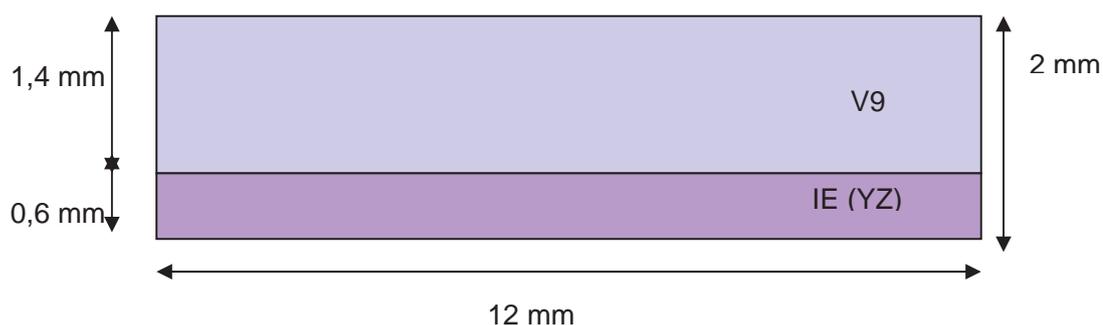
Figura 13 - Desenho esquemático das dimensões dos discos cerâmicos em duas camadas: disco cerâmico de YZ de 0,6 mm, recoberto por 1,4 mm de V9, respectivamente.

Uma mistura do pó e líquido da cerâmica de cobertura V9 foi aplicada sobre cada disco de YZ, seguindo as recomendações do fabricante (Vita Zahnfabrik, Bad Säckingen, Alemanha). Para garantir a apropriada espessura da cerâmica de cobertura, foi utilizada uma matriz metálica na forma de anel com 2,2 mm de profundidade, onde foi posicionado cada disco de YZ (0,6 mm), e sobre ele se realizou a aplicação da cerâmica de cobertura (1,4 mm) (Figura 13) até o nível mais superior do anel.

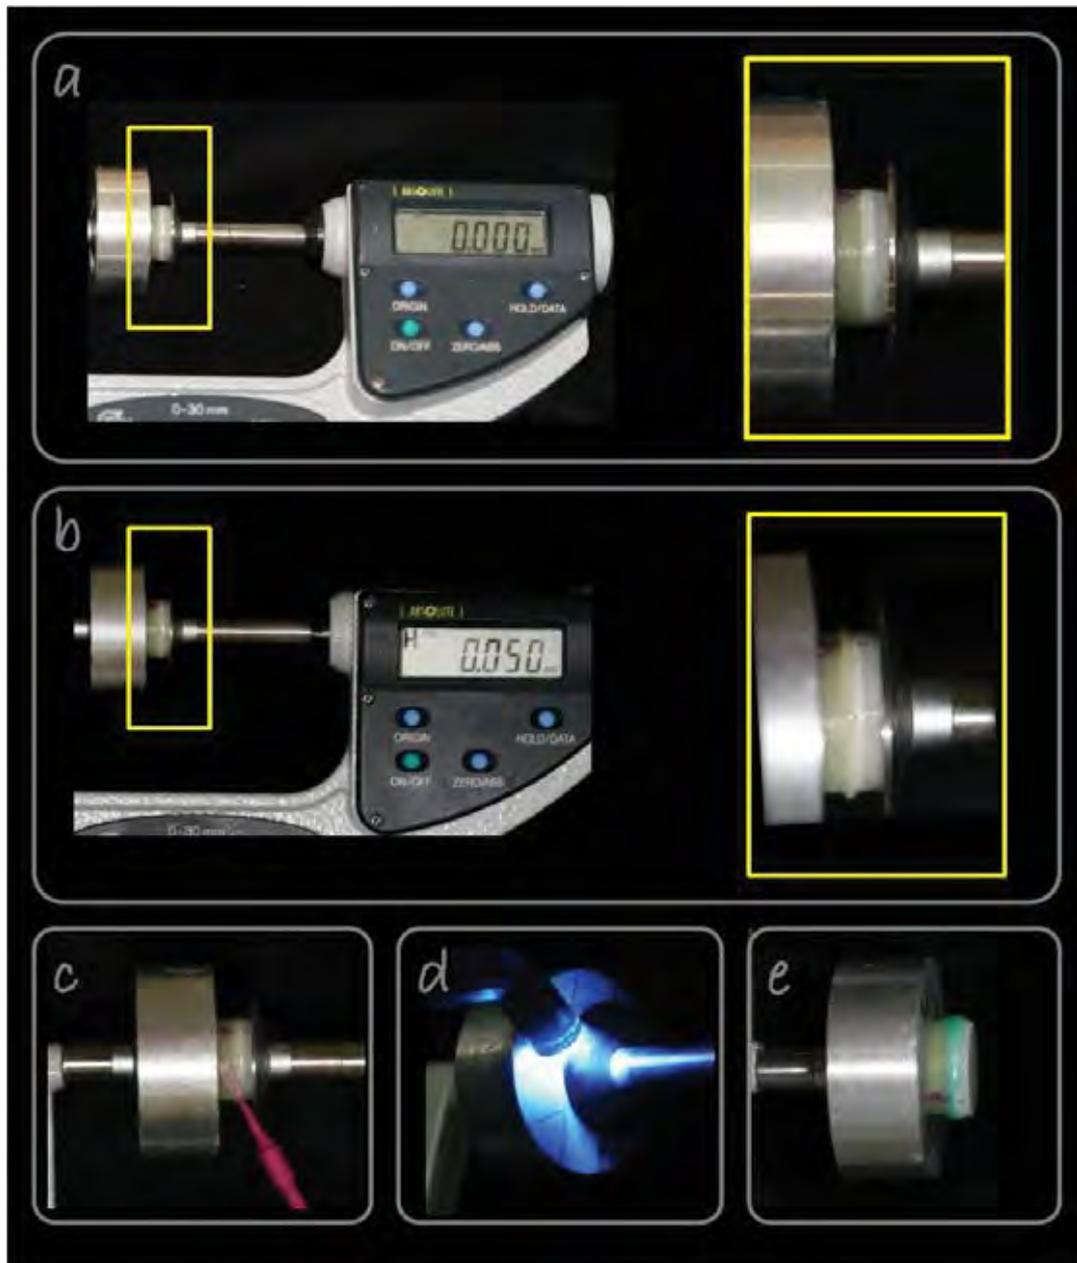
Figura 14 - (a) Micrômetro zerado antes de iniciar o procedimento de cimentação; (b) Padronização da camada de cimento (50 μm); (c) Remoção dos excessos; (d) Fotoativação do agente cimentante; e (e) Aplicação do *oxyguard* ao redor da camada de cimento.

Foi realizado o tratamento de superfície dos discos de YZ e dos discos de NG10 como relatado anteriormente, e cimentados conforme mostra a Figura 14.

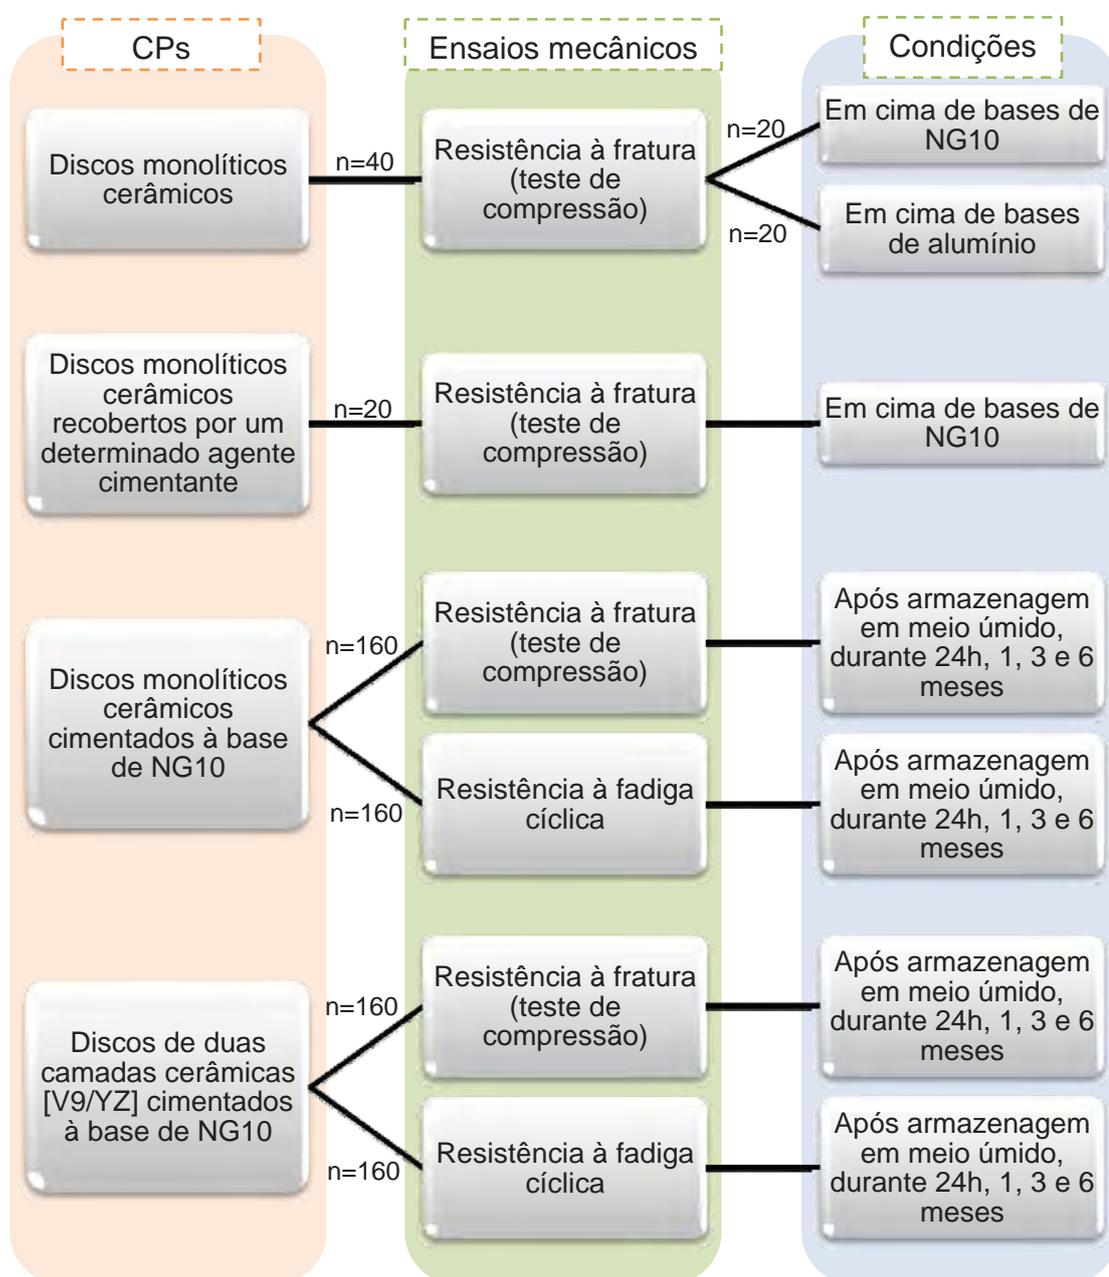
Figura 15 – Distribuição dos CPs para cada material cerâmico e cimento resinoso, segundo os ensaios mecânicos e as condições experimentais propostas.

Os CP descritos na seção 4.1 (discos monolíticos cerâmicos; discos monolíticos cerâmicos recobertos por um determinado agente cimentante; discos monolíticos cerâmicos e discos de duas camadas cerâmicos [YZ/V9] cimentados à base de NG10) foram divididos aleatoriamente em subgrupos (n=20) e submetidos aos ensaios mecânicos apresentados na Figura 15.

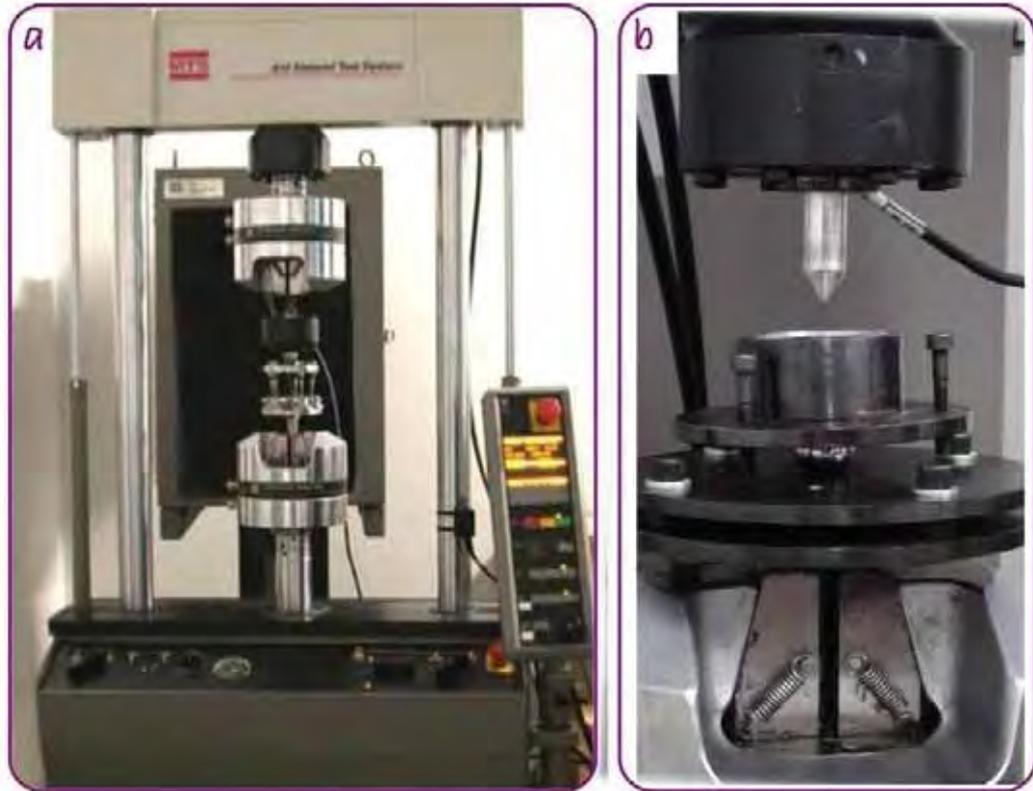
Figura 16 – (a) Máquina de ensaio MTS 810; (b) Dispositivo acoplado na MTS para a execução do teste.

Para a realização do teste, a carga foi aplicada de forma uniaxial, no centro de cada CP (Figura 16). A velocidade de aplicação da carga foi de 0,5 mm/min até a ocorrência da primeira trinca, usando um pistão de ponta plana de 3 mm de diâmetro, interpondo uma película de poliéster de 125 µm entre o pistão e a superfície cerâmica (Yi, Kelly, 2008; Kelly, 2010).

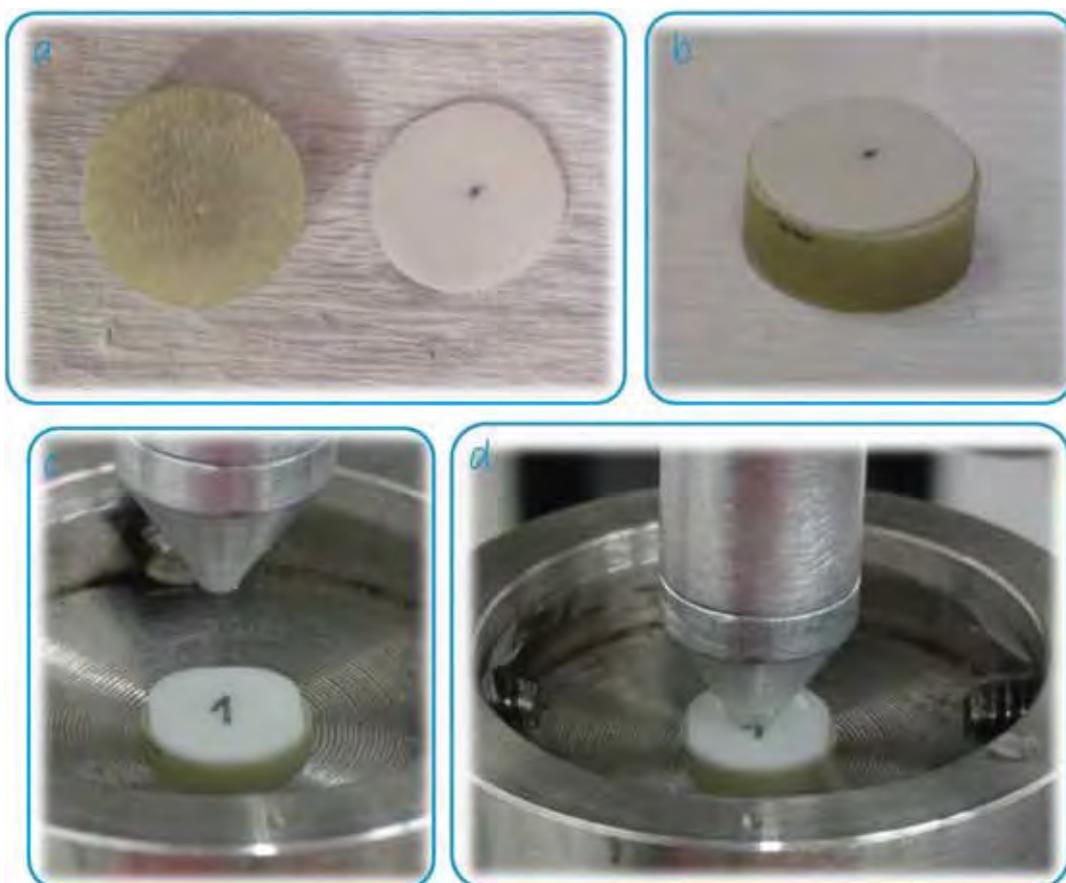
Figura 17 - (a) Discos base de NG10 e disco monolítico de YZ; (b) O disco de YZ apoiado em cima do NG10; (c) Posição de ambas as estruturas durante o teste; e (d) Forma da aplicação de carga durante o teste de resistência à fratura por carga estática de compressão em meio úmido.

Os discos monolíticos cerâmicos e os discos monolíticos cerâmicos recobertos por um agente cimentante foram testados apoiados em cima de bases de NG10 com o intuito de também conhecer a resistência dos materiais cerâmicos de forma isolada e quando unidas adesivamente ao agente cimentante, respectivamente (Figura 17).

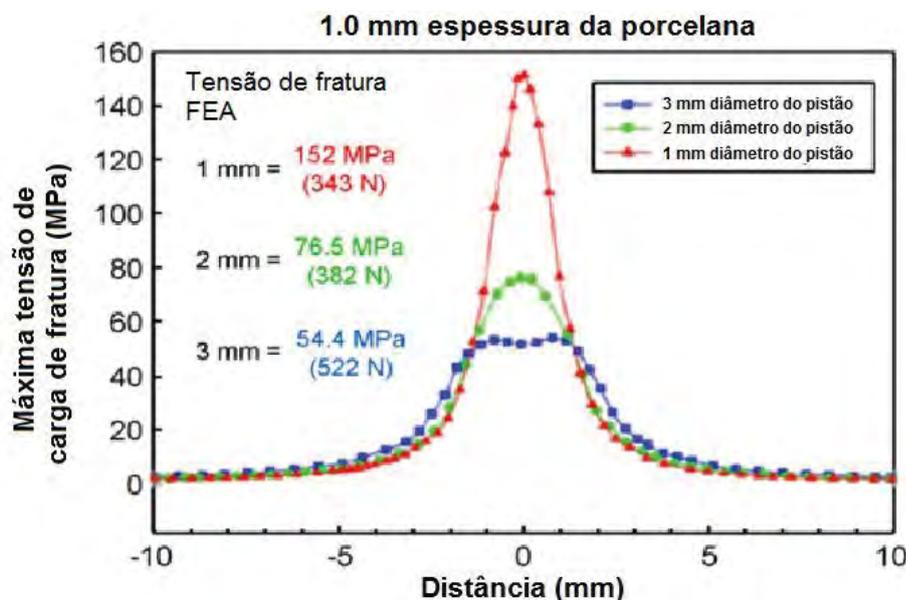
Figura 18 - Diagrama dos máximos estresses de tensão interfacial na estrutura cerâmica em função da distância do eixo central de pistões de 1 mm, 2 mm e 3mm de diâmetro.

Para iniciar o processamento da imagem, a região a ser analisada foi delimitada, considerando o local de maior estresse de tensão durante a aplicação de carga sobre o complexo cerâmica-cimento-NG10, no teste de resistência à fratura por compressão (Apêndice A). Segundo Yi e Kelly (2008), quando aplicada uma carga com um pistão de 3 mm de diâmetro em uma cerâmica de 1 mm de espessura, as maiores tensões são exercidas na interface cerâmica-cimento, exatamente no lado oposto da ponta aplicadora de carga, a 1,5 mm de ambos os lados do seu eixo central quando projetado na superfície oposta (Figura 18).

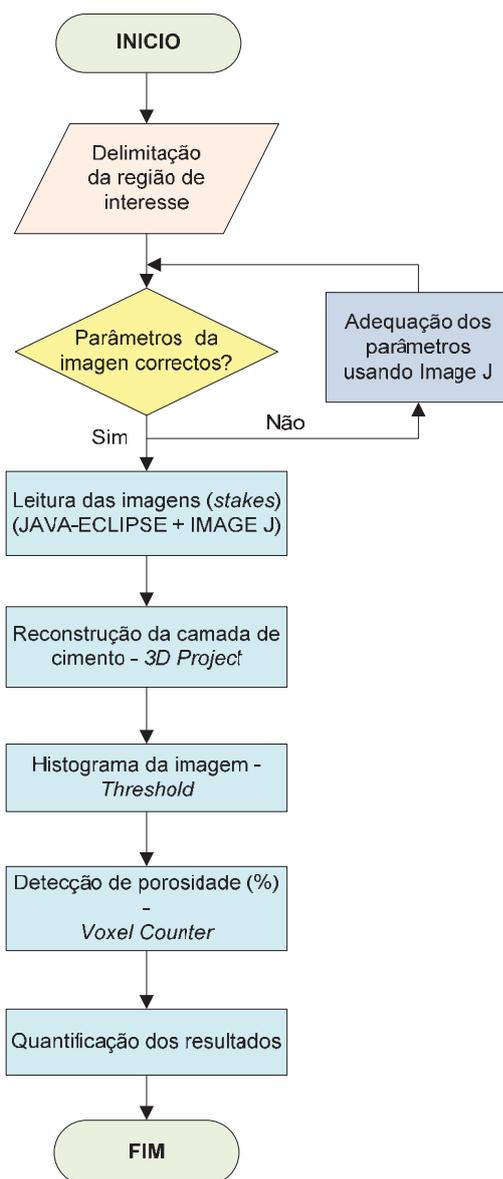
Figura 19 – Diagrama de fluxo das etapas de processamento das imagens obtidas do microtomógrafo para a avaliação da porosidade.

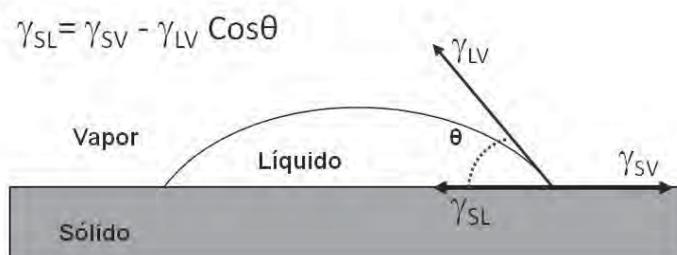
Figura 20 - Esquema gráfico representativo do ângulo de contato (θ) formado pela superfície de um sólido e pela tangente da interface líquido/vapor. Baseado em Della Bona, 2005b, Della Bona, 2009.

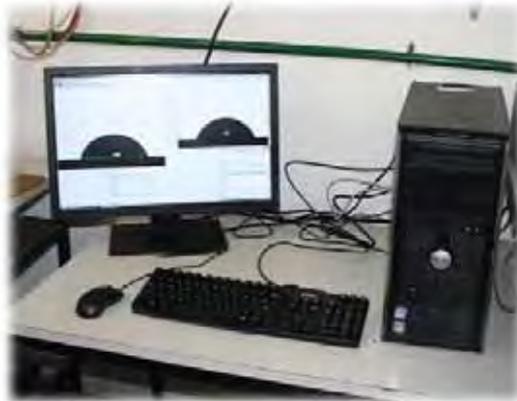
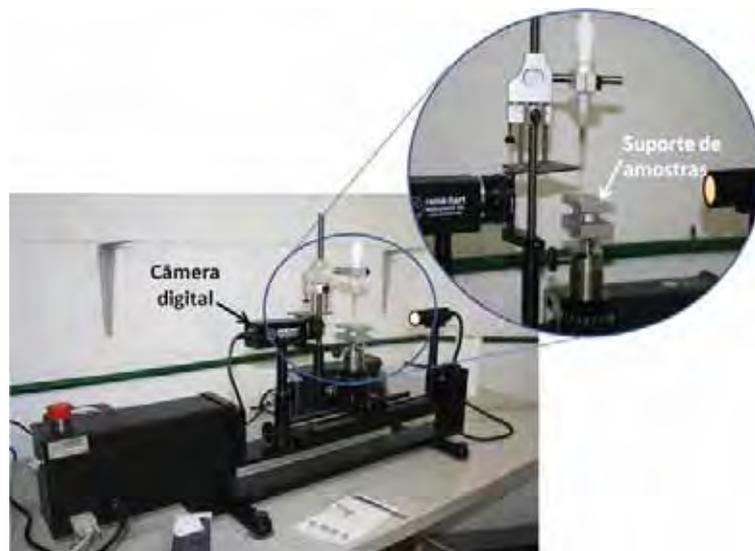
Figura 21 - Análise do θ . (a) Computador acoplado ao goniômetro. (b) Goniômetro, câmera digital e suporte de amostras para a mensuração do ângulo de contato pelo método de gota sésil.

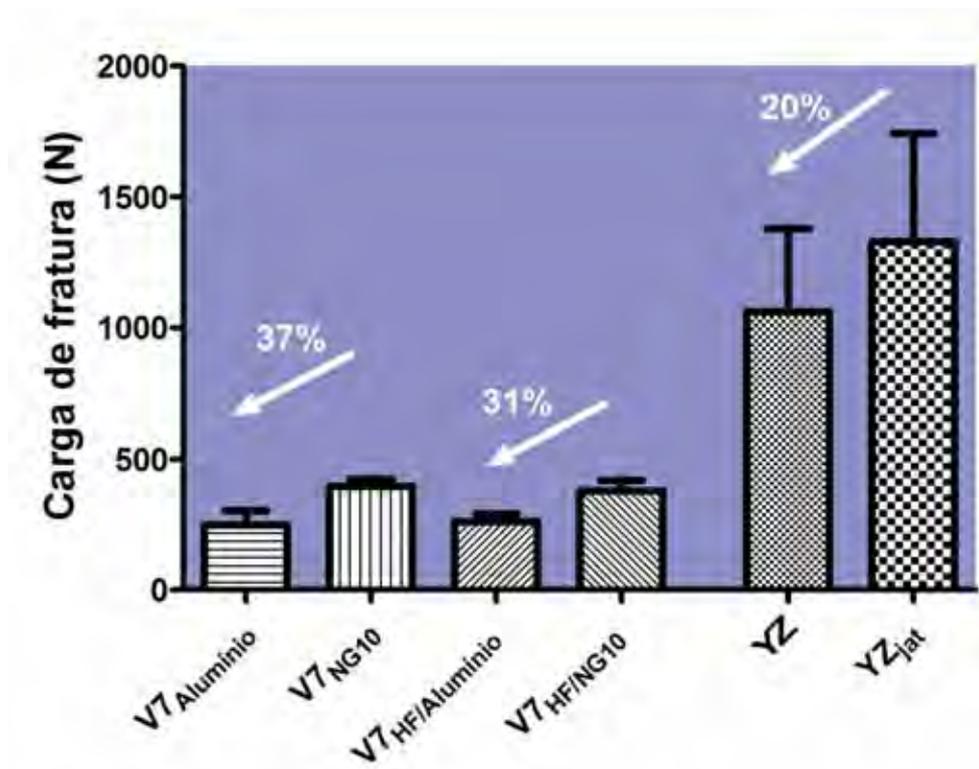
Figura 22 – Gráfico de barras da carga de fratura de cada grupo de discos monolíticos cerâmicos encimados por diferentes substratos.

Houve diferença significante entre os grupos YZ e YZ_{jat} ($p=0,027$), e a mediana da carga de fratura para o grupo YZ_{jat} foi maior que para o grupo YZ (Figura 22).

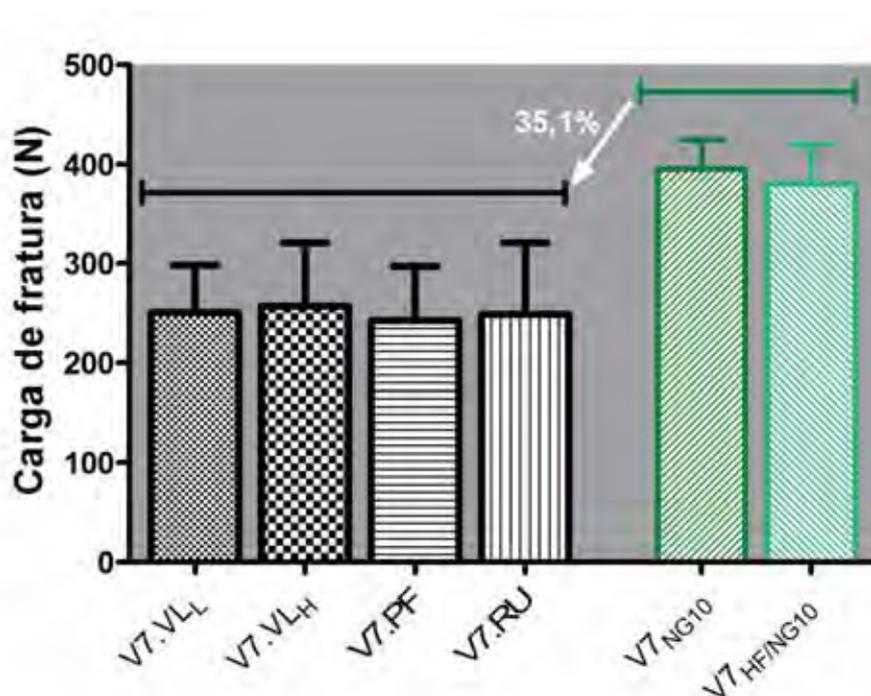
Figura 23 – Gráfico de barras mostrando a diminuição da carga de fratura em porcentagem dos grupos de discos monolíticos cerâmicos VS. discos monolíticos cerâmicos recobertos por um agente cimentante, testados encima de NG10.

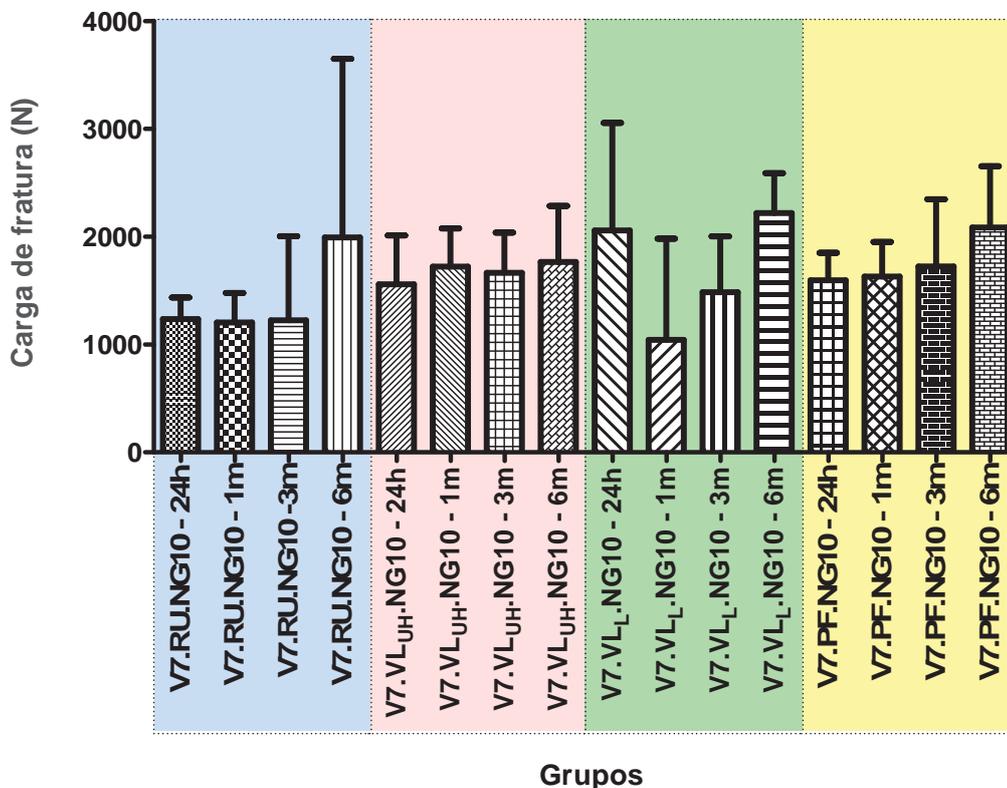
Figura 24 – Gráfico de barras da carga de fratura de cada grupo de discos monolíticos cerâmicos cimentados adesivamente ao substrato análogo a dentina.

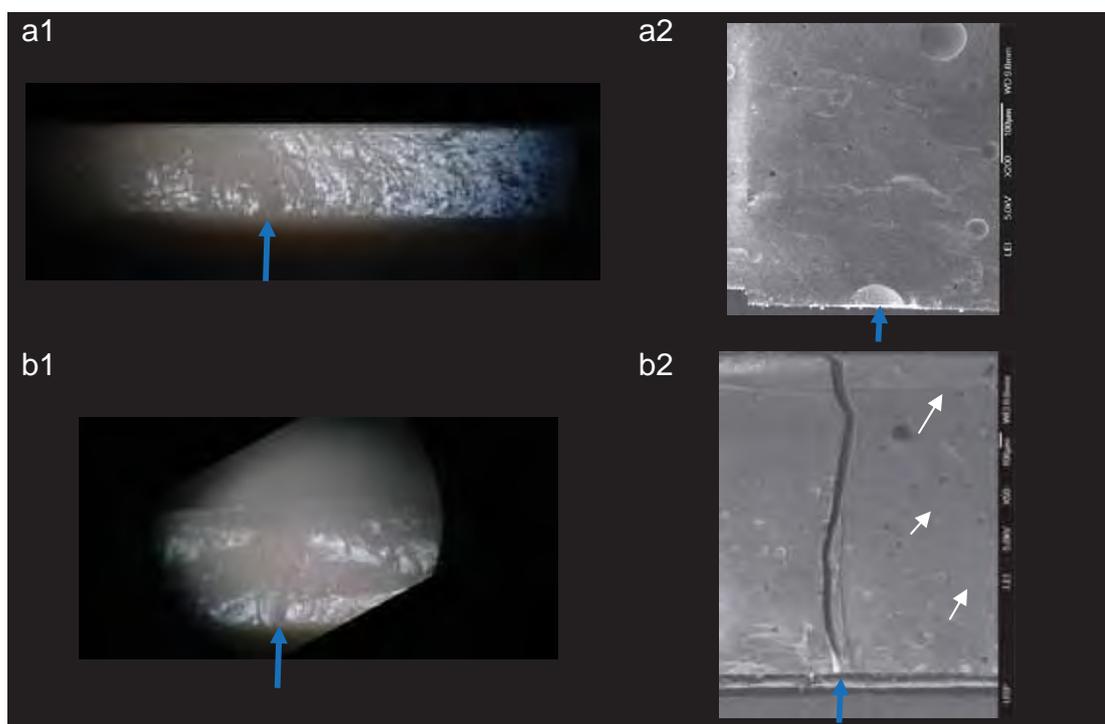
Figura 25 - À esquerda, imagens obtidas usando o estereomicroscópio. Fotomicrografias das superfícies fraturadas dos grupos: a) V7_{NG10}, b) V7_{HF/NG10} testados em resistência a compressão. À direita, imagens de MEV do mesmo local. A flecha azul aponta a origem da fratura.

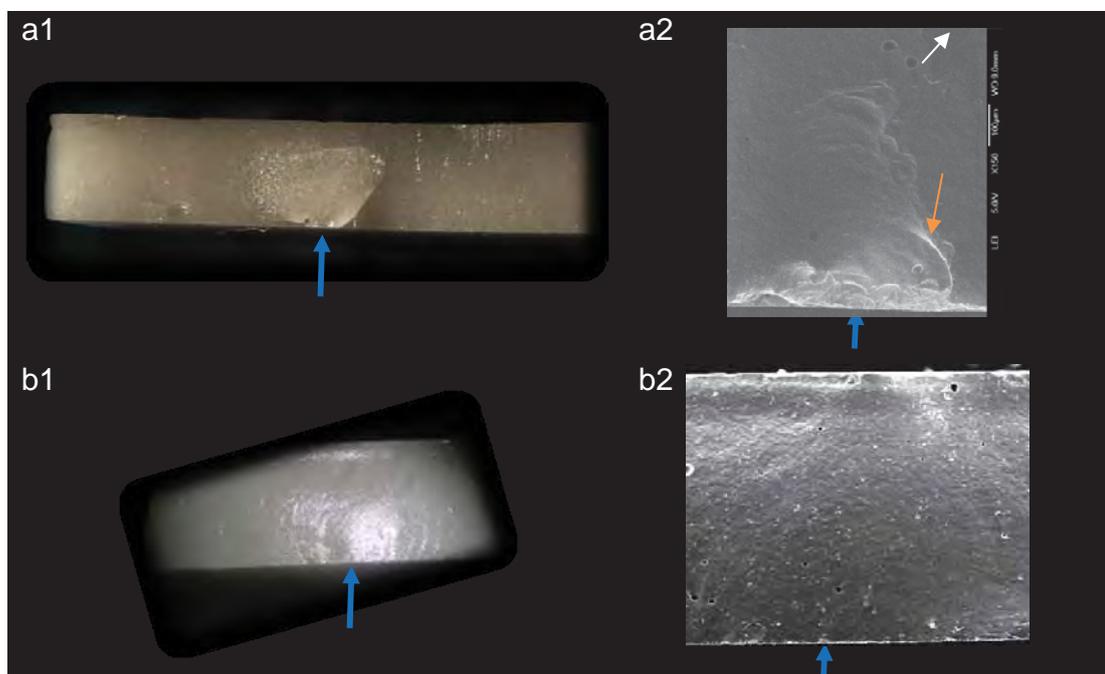
Figura 26 - À esquerda, imagens obtidas usando o estereomicroscópio. Fotomicrografias das superfícies fraturadas dos grupos: a) $V7_{\text{Alumínio}}$, b) $V7_{\text{HF/Alumínio}}$ testados em resistência a compressão. À direita, imagens de MEV do mesmo local. A flecha azul aponta a origem da fratura.

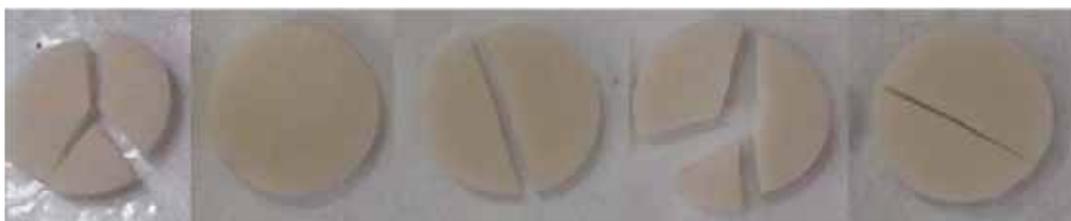
Figura 27 – CP representativos do grupo $V7_{\text{HF/NG10}}$ testados em resistência à compressão.
