UNIVERSIDADE ESTADUAL PAULISTA
“JÚLIO DE MESQUITA FILHO”
Campus de São José dos Campos
Faculdade de Odontologia

**COMPORTAMENTO DE FRATURA SOB CARGA ESTÁTICA
E CÍCLICA DAS CERÂMICAS ODONTOLÓGICAS QUANDO
UNIDAS A UM SUBSTRATO ANÁLOGO À DENTINA**

Tese apresentada à Faculdade de Odontologia, Campus de São José dos Campos, Universidade Estadual Paulista “Júlio de Mesquita Filho”, como parte dos requisitos para a obtenção do título de DOUTOR, pelo Programa de Pós-Graduação em ODONTOLOGIA RESTAURADORA, Especialidade Prótese dentária.

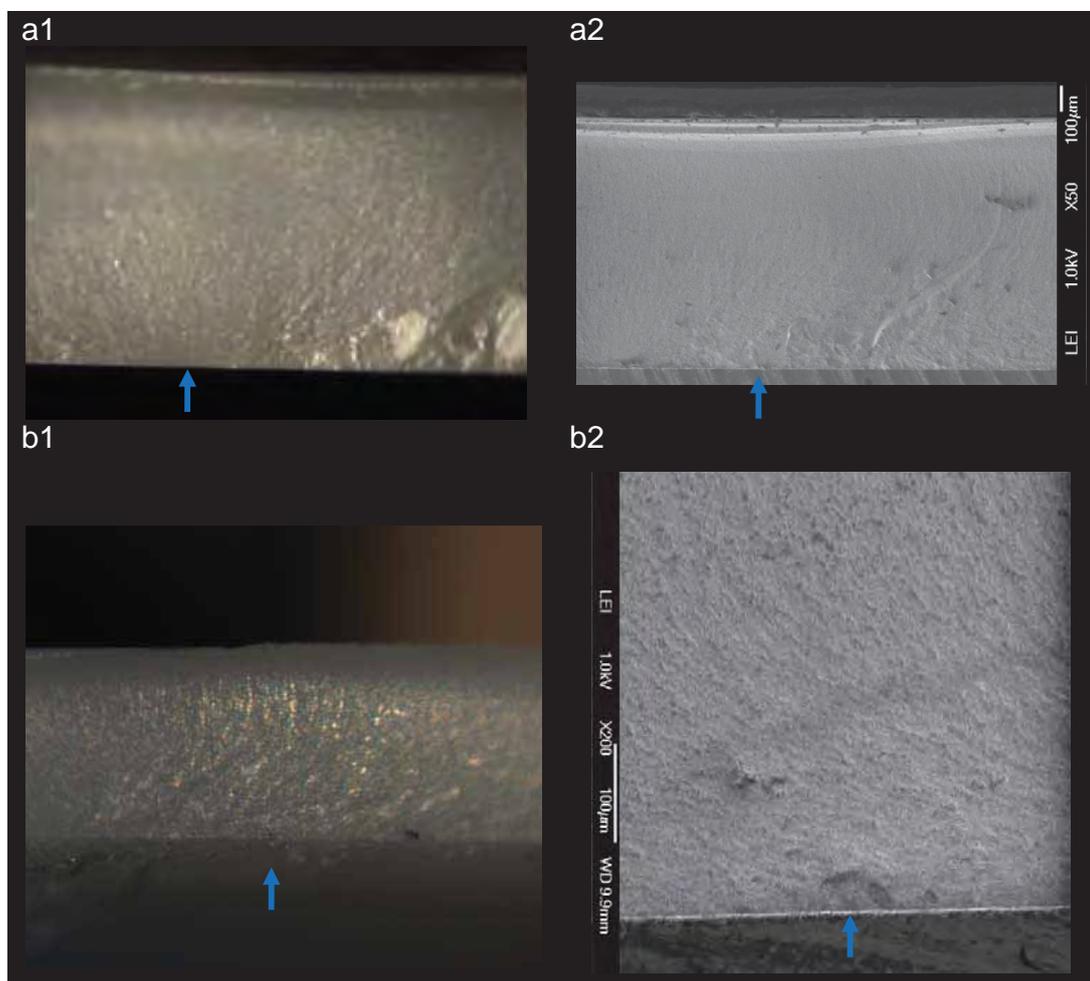
Figura 28 - À esquerda, imagens obtidas usando o estéreo microscópio. Fotomicrografias das superfícies fraturadas dos grupos: a) YZ, e b) YZ_{jat} testados em resistência à compressão. À direita, imagens de MEV da origem da fratura de cada grupo. A flecha azul aponta a origem de fratura.

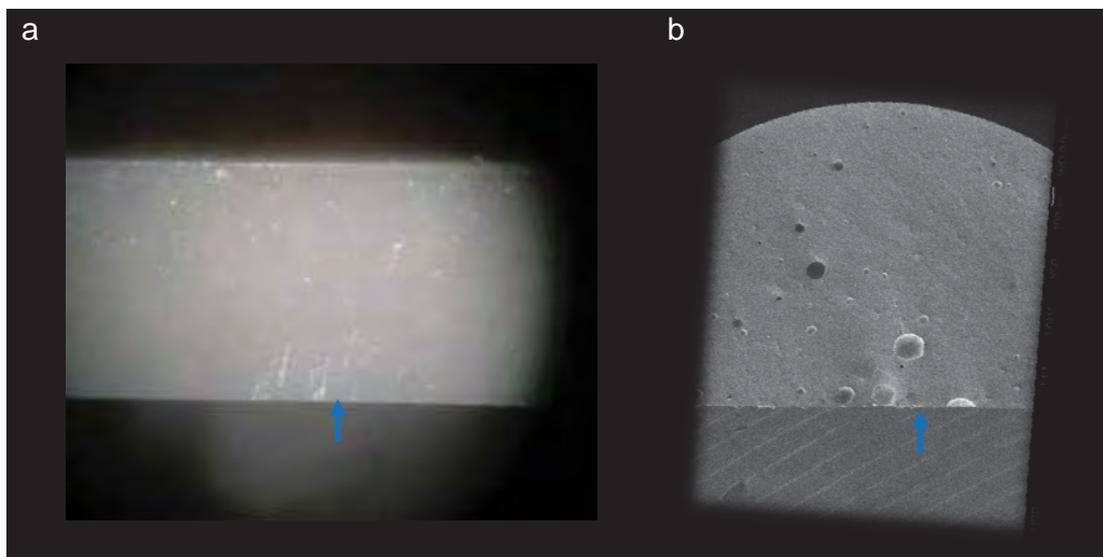
Figura 29 - Imagem representativa da superfície de fratura do CP do grupo V7/VL. Imagem do (a) estéreo microscópio, e do (b) MEV.

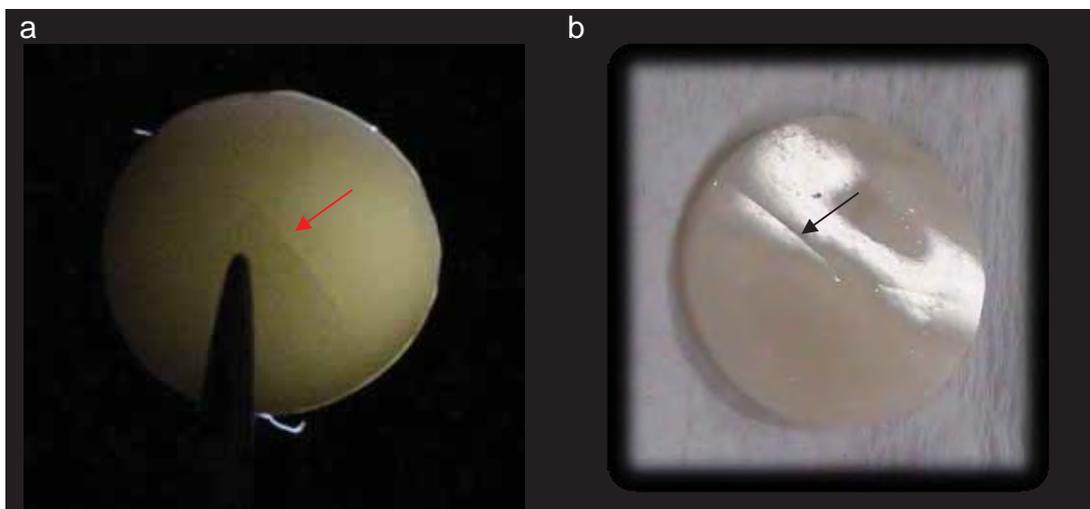
Figura 30– a) Vista da trinca radial (flecha vermelha) na superfície da porcelana localizada na área de tensão evidenciada quando o CP é posicionado contra a luz emitida pela fibra ótica acoplada no estereomicroscópio. b) Vista do trincamento (flecha preta) do agente cimentante.

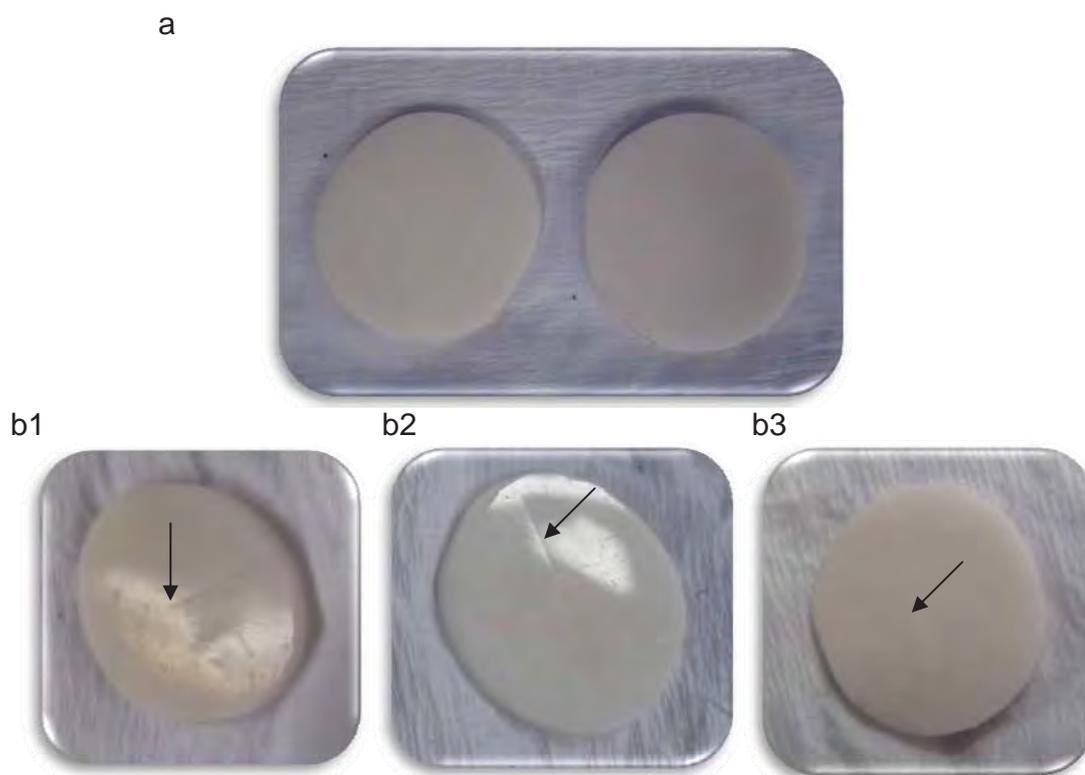
Figura 31 - a) Discos de YZ recobertos pelo agente cimentante. b1-b3) Trincamento do agente cimentante (flechas pretas) após a execução do teste de compressão.

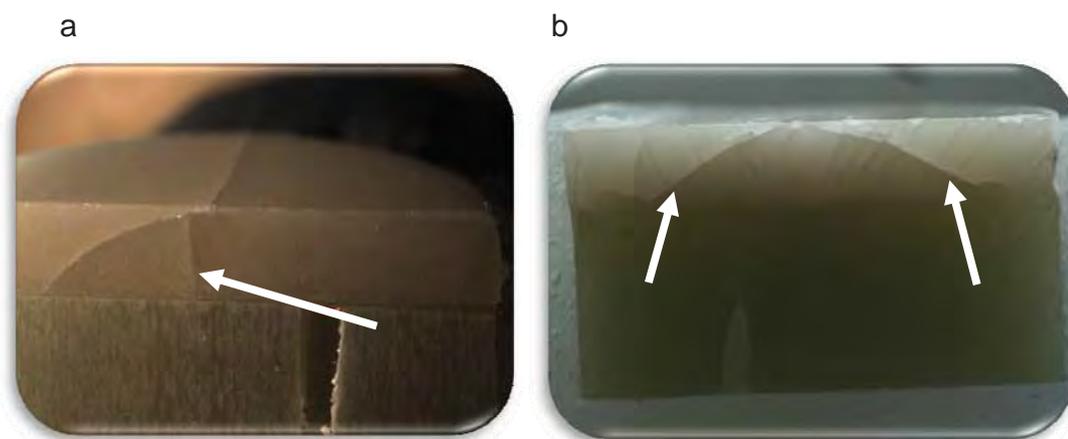
Figura 32 - Imagens obtidas usando o estereomicroscópio. Fotomicrografia da superfície de fratura do grupo: a) V7.VL.NG10 após 3 meses de armazenagem, com flecha indicando a trinca radial, e b) V7.PF.NG10 após 1 mês de armazenagem, com flechas apontando a presença de *cone cracks* na camada de porcelana.

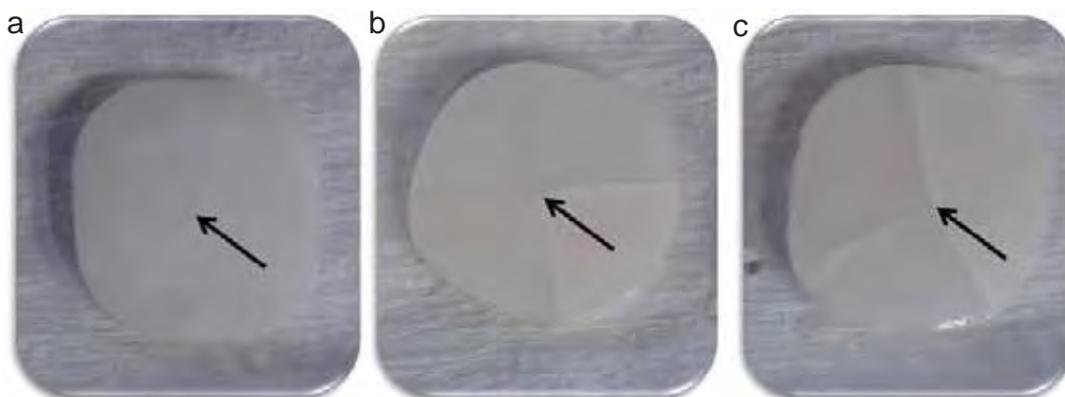
Figura 33 – Imagem da trinca radial de três CP dos grupos a-b) V9/YZ.RU.NG10, e c) V9/YZ.VL_L após o teste de compressão.

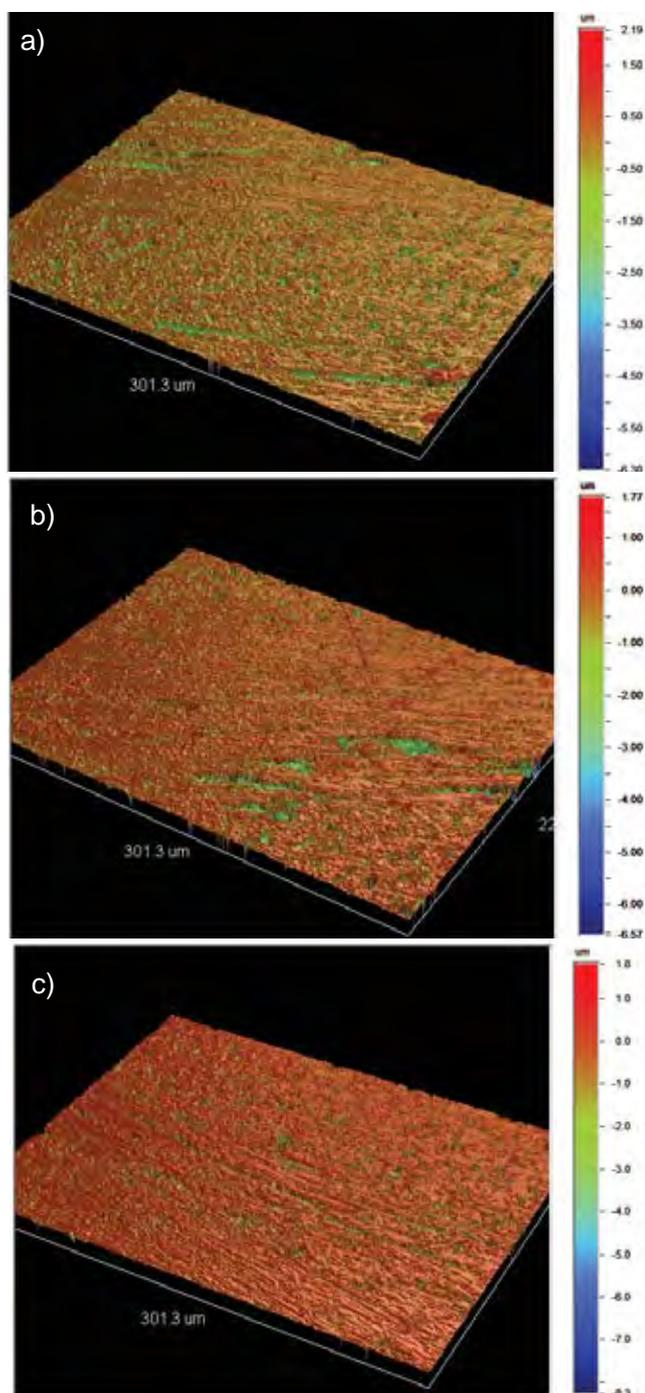
Figura 34 - Imagens representativas da rugosidade superficial (perfilometria óptica) dos grupos: a) NG₁₂₀₀; b) NG₆₀₀; e c) NG_{Hf}.

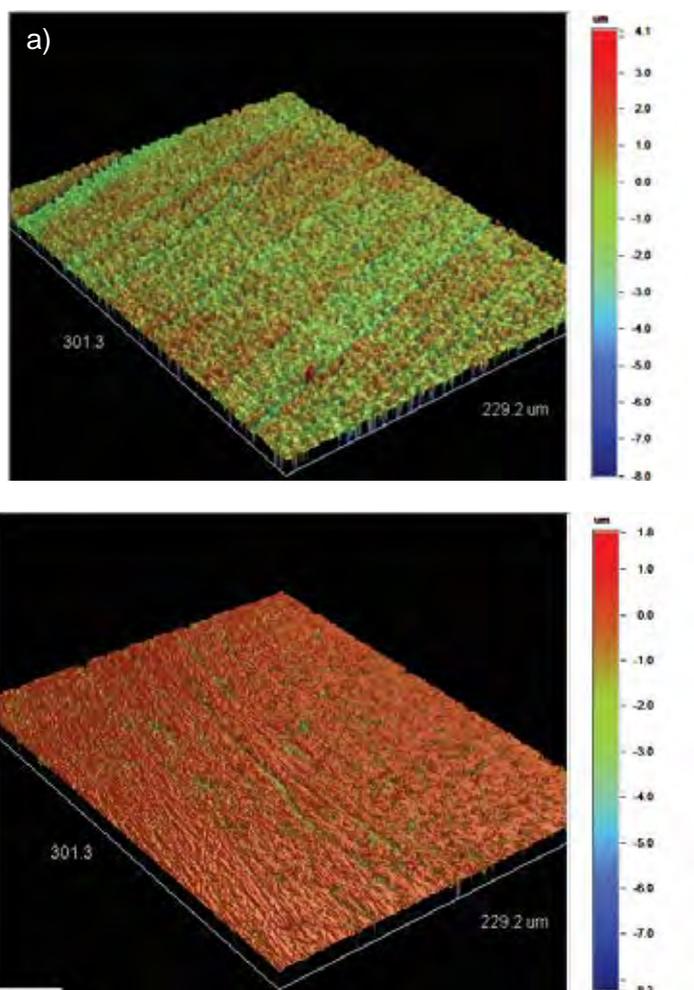
Figura 35 - Imagens representativas da rugosidade superficial (perfilometria óptica) dos grupos a) Dent_{AF}; e b) NG_{HF+sil}

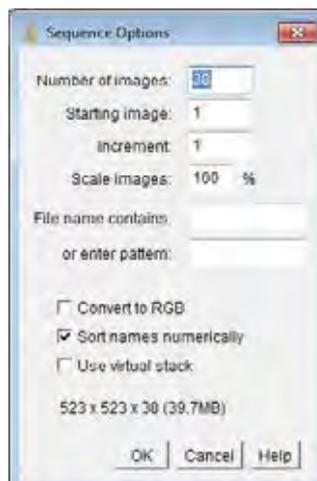
Figura 43 – Janela de *Sequence Options* que mostra a quantidade de imagens que serão abertas.

4. Clicar em OK na janela de *Sequence Options* → se abrirá a sequência toda de imagens contidas na pasta (Figura 43).

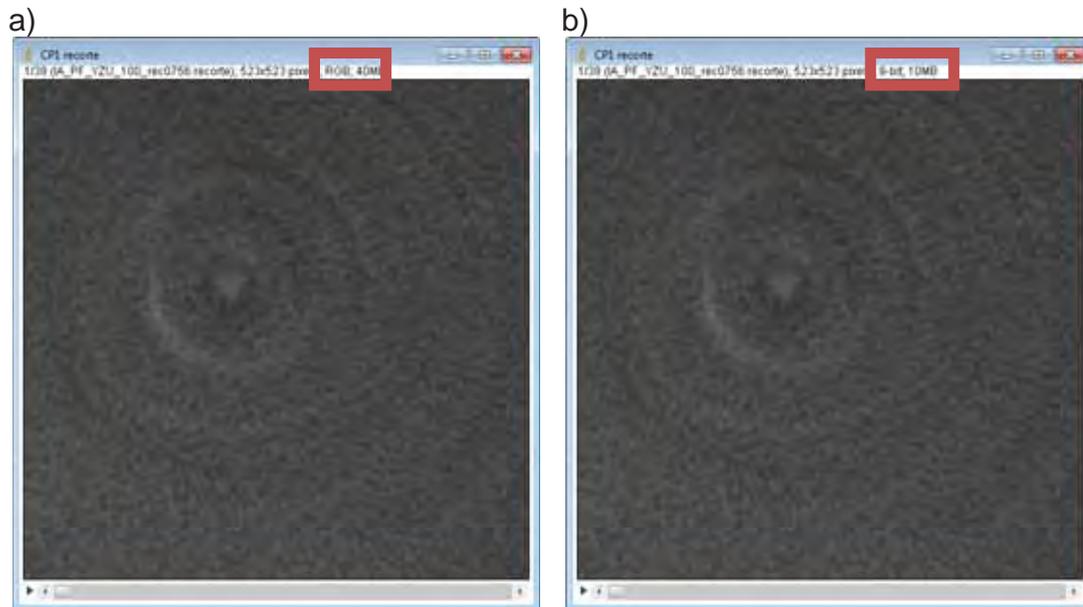
Figura 44 – Conversão do formato das imagens de a) RGB para b) 8-bits.

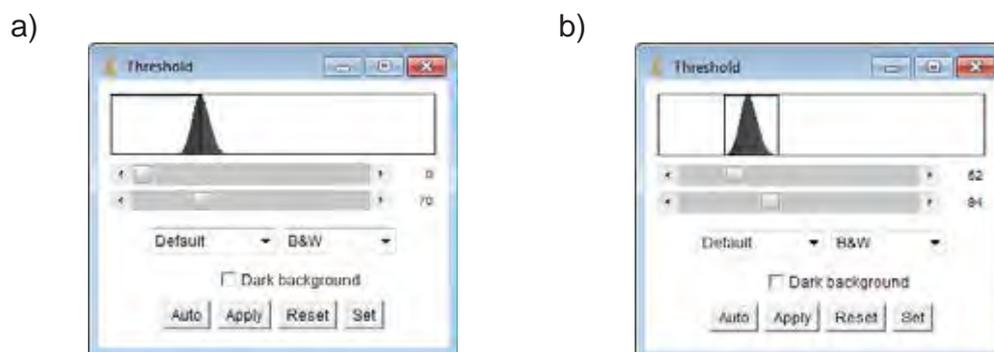
Figura 45 – a) Representação da imagem através do histograma, e b) Ajuste pela ferramenta *Threshold* para discriminar elementos relevantes da imagem. Selecionando um valor de limiar pelo qual as intensidades inferiores ao valor selecionado, serão desconsideradas, obtendo-se uma imagem apenas com os detalhes a serem analisados.

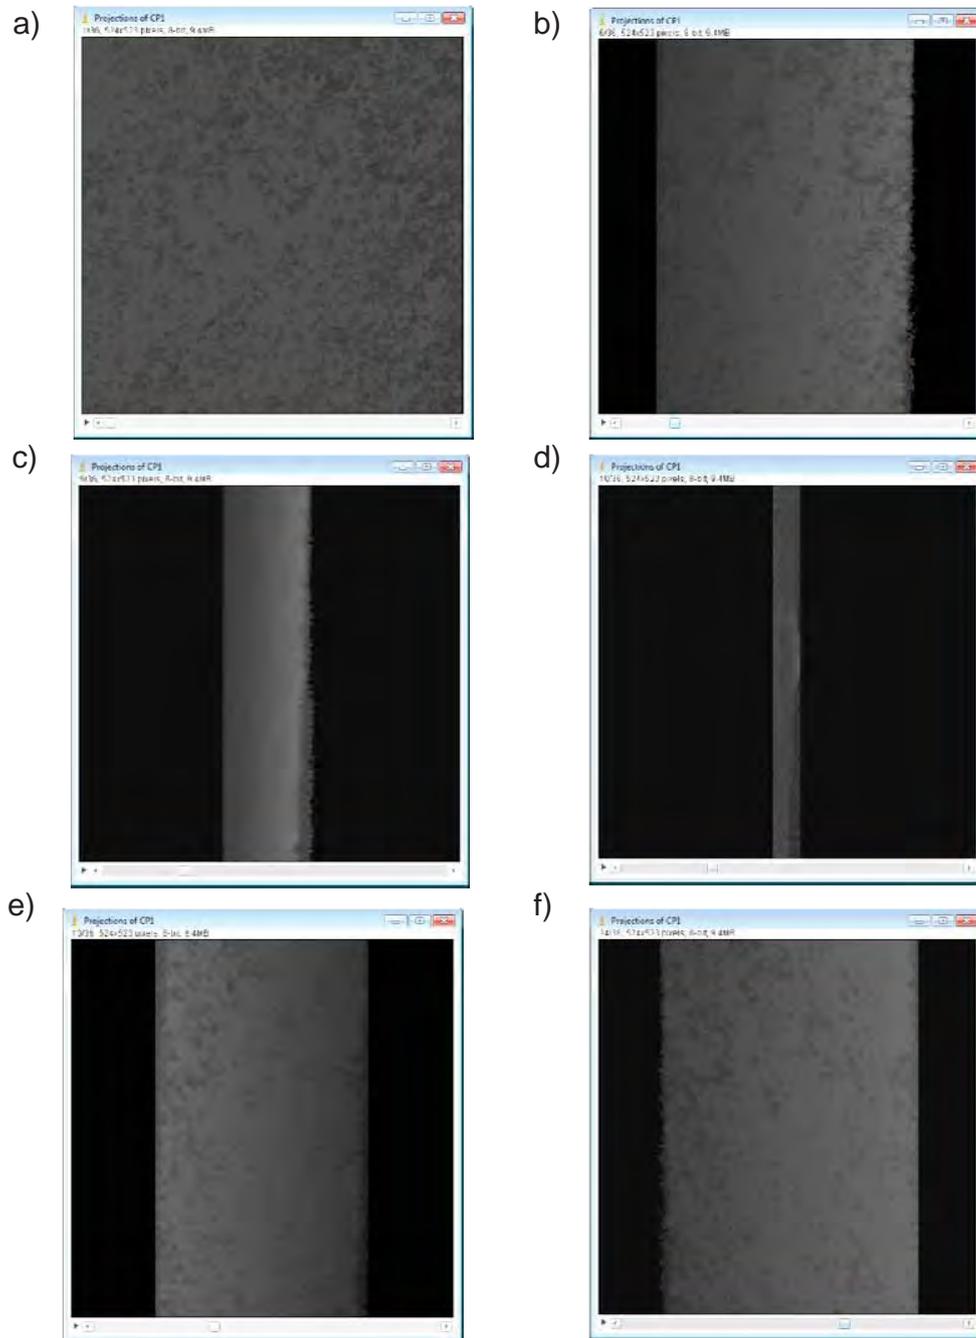
Figura 46 – (a-f) Reconstrução 3D das fatias selecionadas, conforme no Apêndice A.
