**ANÁLISE DE DEFEITOS EM MOTORES ATRAVÉS
DE VIBRAÇÃO MECÂNICA – ESTUDO DE CASO**

Trabalho de Graduação apresentado
ao Conselho de Curso de Graduação em
Engenharia Mecânica da Faculdade de
Engenharia de Guaratinguetá,
Universidade Estadual Paulista, como
parte dos requisitos para obtenção do
diploma de Graduação em Engenharia
Mecânica.

**ANÁLISE DE DEFEITOS EM MOTORES ELÉTRICOS ATRAVÉS DE
VIBRAÇÃO MECÂNICA – ESTUDO DE CASO**

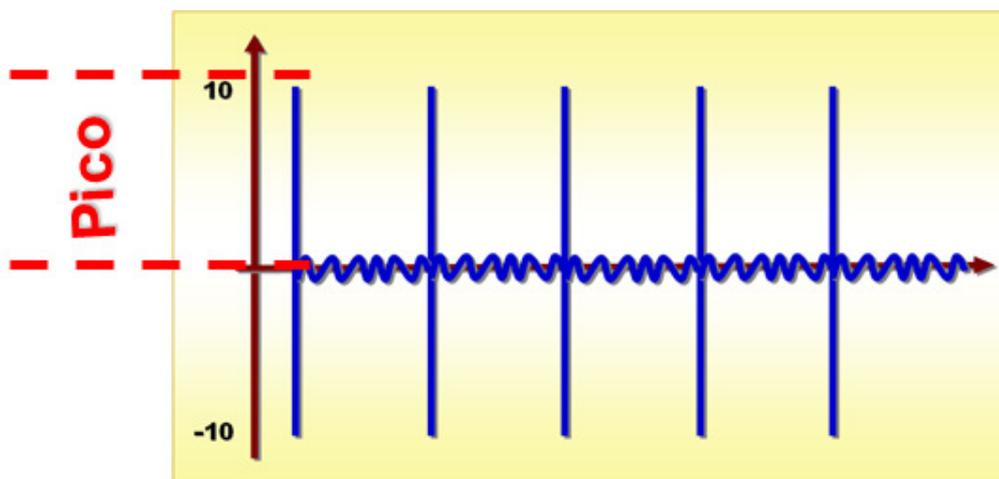
Esse tipo de medição é usado para detecção de falhas em geral, como desbalanceamentos, desalinhamentos e problemas de folga em rolamentos, pois os mesmos costumam gerar uma energia considerável, e de relativa facilidade de detecção.

Figura 1 – Exemplo de espectro de vibração com medição de pico
(Fonte: Apresentação sobre Manutenção Preditiva, 20/03/2003)

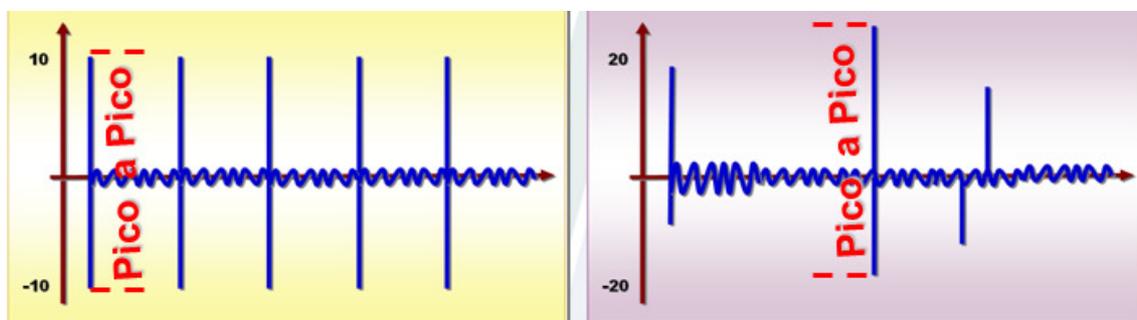
Esse tipo de medição é usado para detecção de falhas mais discretas, como pittchin em pistas de rolamentos ou elementos rolantes e problemas de gaiola, pois os mesmos geram um valor baixo de energia, o que poderia dificultar a detecção. Para isso, usa-se o valor de pico-a-pico, que apresenta o valor “ampliado” e mais fácil de ser analisado.

Figura 2 – Exemplos de espectros de vibração com medição de pico a pico

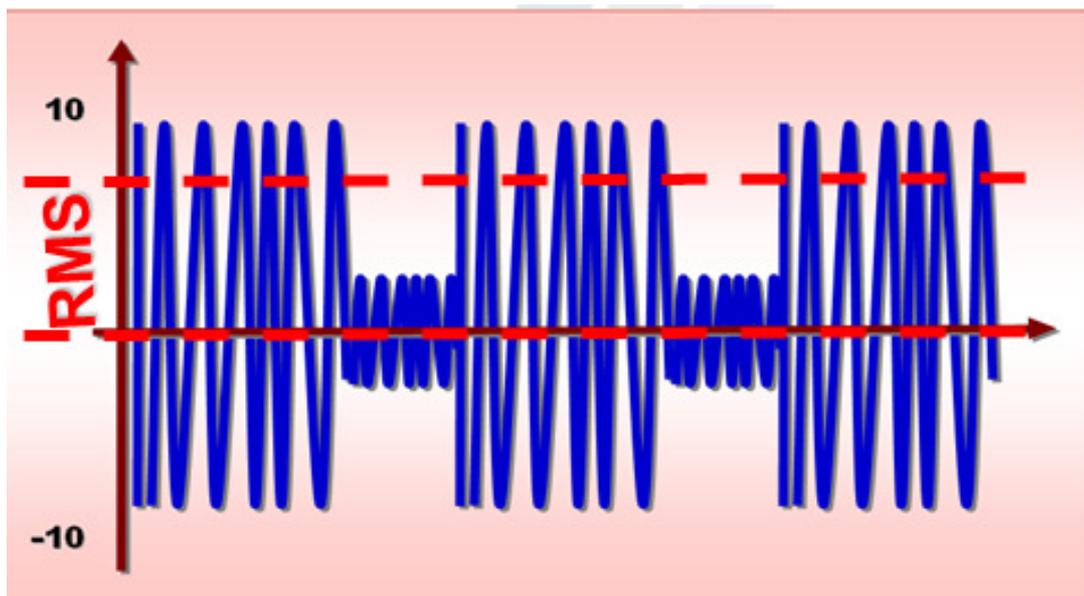
Esse tipo de medição é muito utilizado na avaliação da evolução da falha, sendo um dos principais métodos usados para se gerar curvas de tendência.

Figura 3 – Exemplo de espectro de vibração com medição RMS
(Fonte: Apresentação sobre Manutenção Preditiva, 20/03/2003)

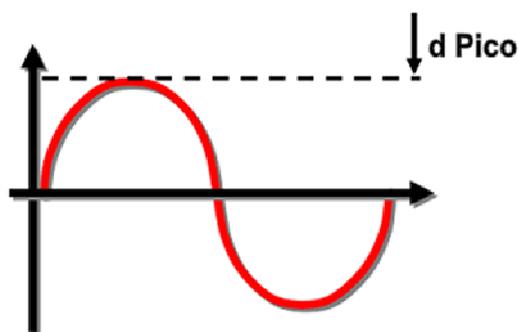
Figura 4 – Representação da medição de deslocamento de uma onda senoidal
(Fonte: Apresentação sobre Manutenção Preditiva, 20/03/2003)

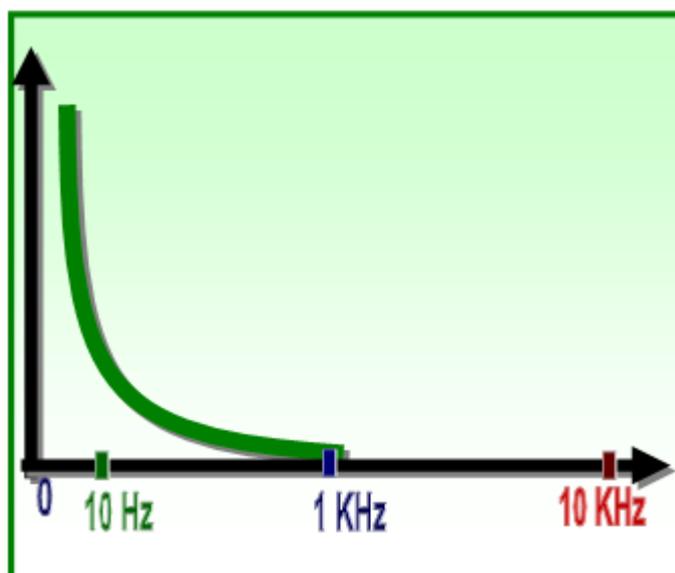
Figura 5 – Gráfico da atenuação de sinal de deslocamento com aumento da frequência medida.

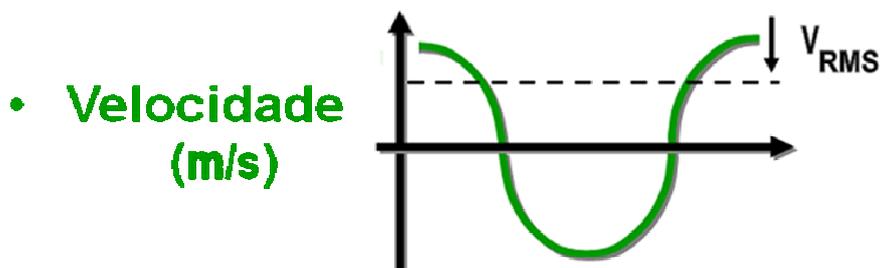
Figura 6 – Representação da medição de velocidade de uma onda senoidal.

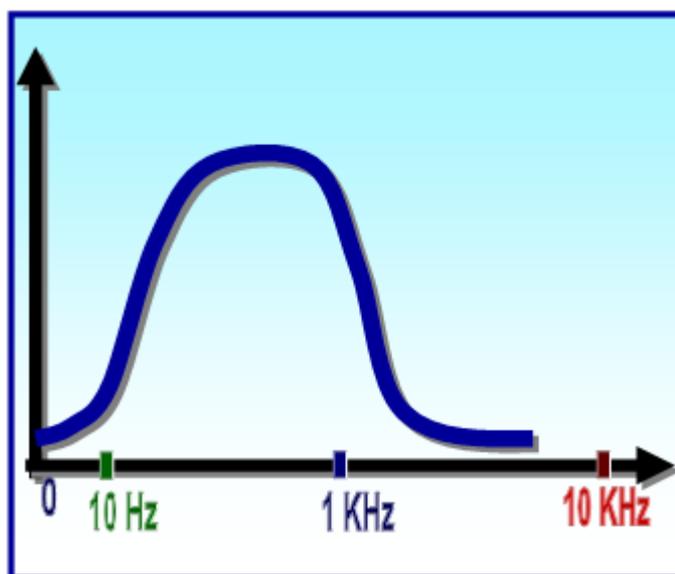
Figura 7 – Gráfico da atenuação de sinal de velocidade com aumento da frequência medida

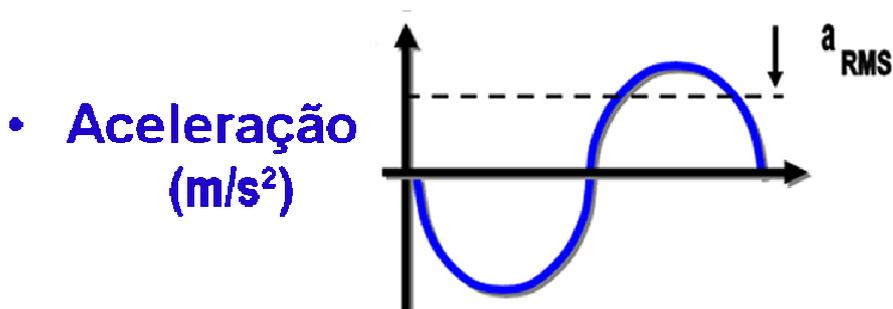
Figura 8 – Representação da medição de aceleração de uma onda senoidal.

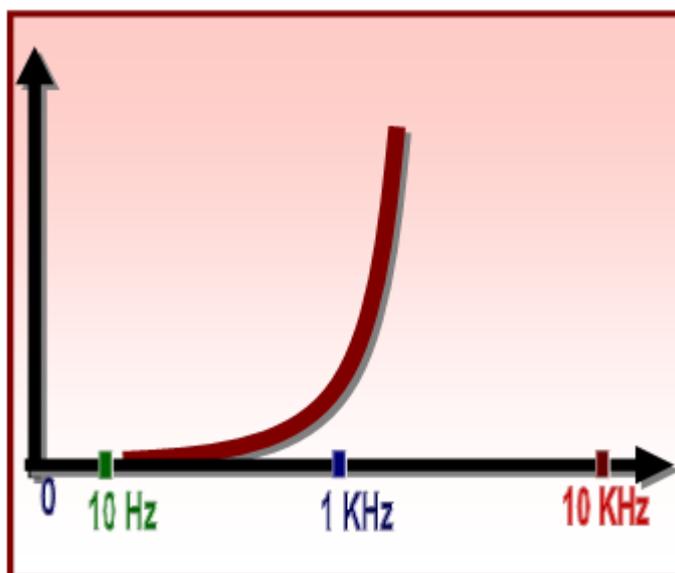
Figura 9 – Gráfico da atenuação de sinal de aceleração com aumento da frequência medida.

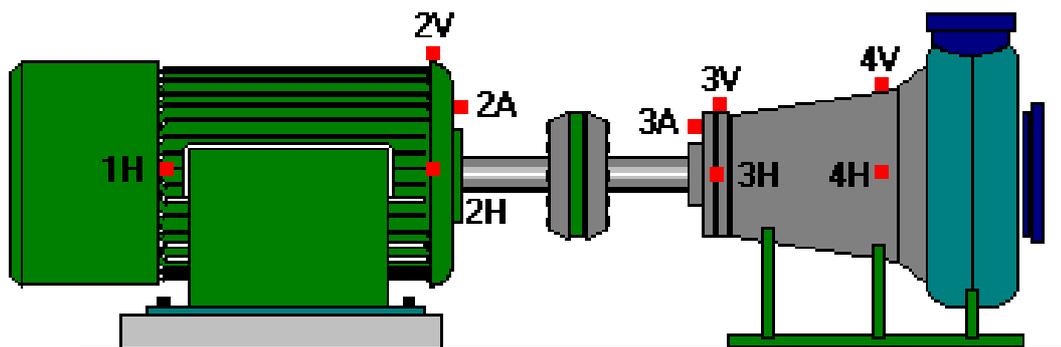
Para maior entendimento, pode-se observar a Figura 10, que ilustra diversos pontos de medição em um conjunto motor-bomba.

Figura 10 – Esquema de pontos de coleta de vibração em um conjunto moto-bomba.

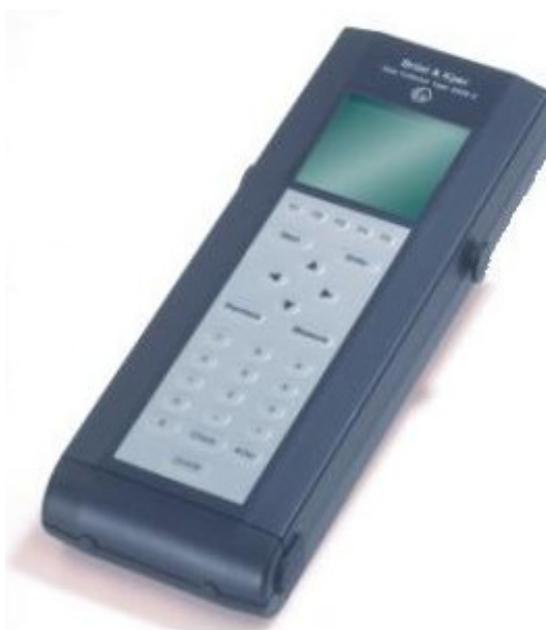
Para monitoramento, nesse período, foram utilizados equipamentos da empresa Semeq. Na coleta de dados foi utilizado um aparelho da marca Brüel & Kjaer, de modelo 2526.

Figura 11 – Foto do coletor de dados Brüel & Kjaer.

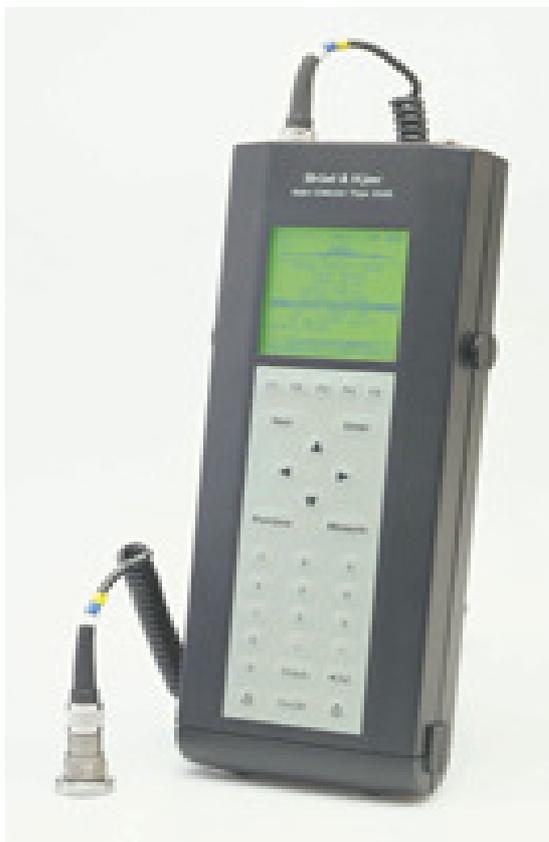
Figura 12 – Foto do coletor de dados Brüel & Kjær, em conjunto com o sensor de aceleração.

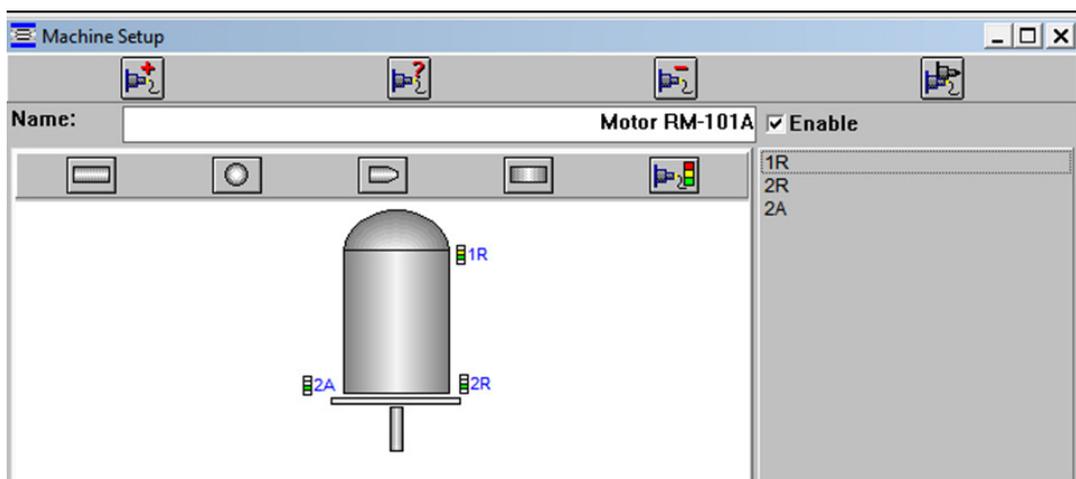
Figura 14 – Definição de pontos de coleta do equipamento selecionado (RM101A).

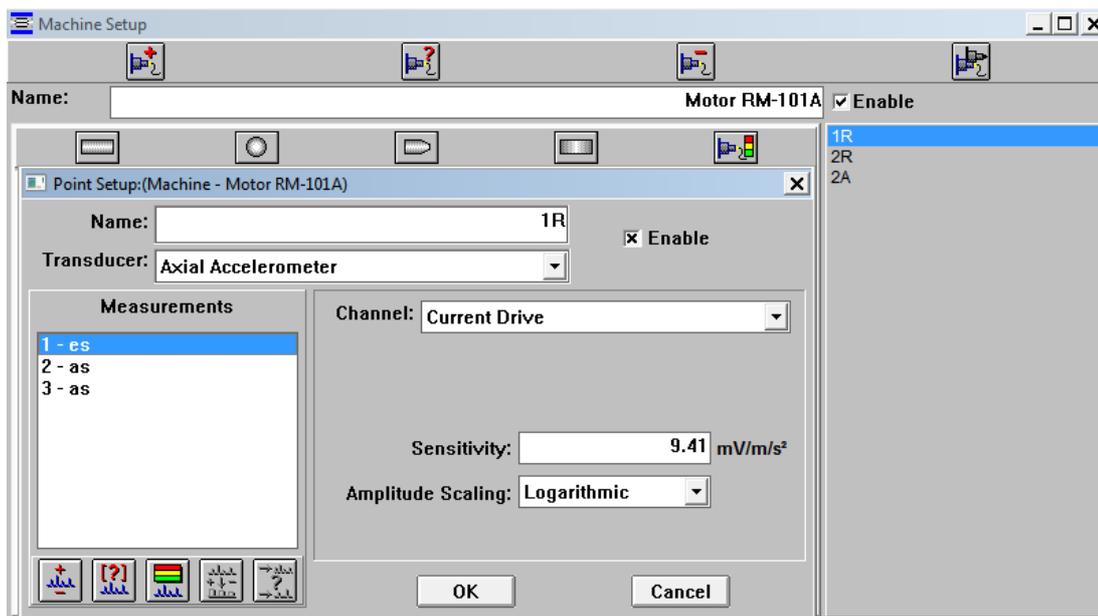
Figura 15 – Escolha dos tipos de coleta para cada ponto do equipamento selecionado (RM101A).

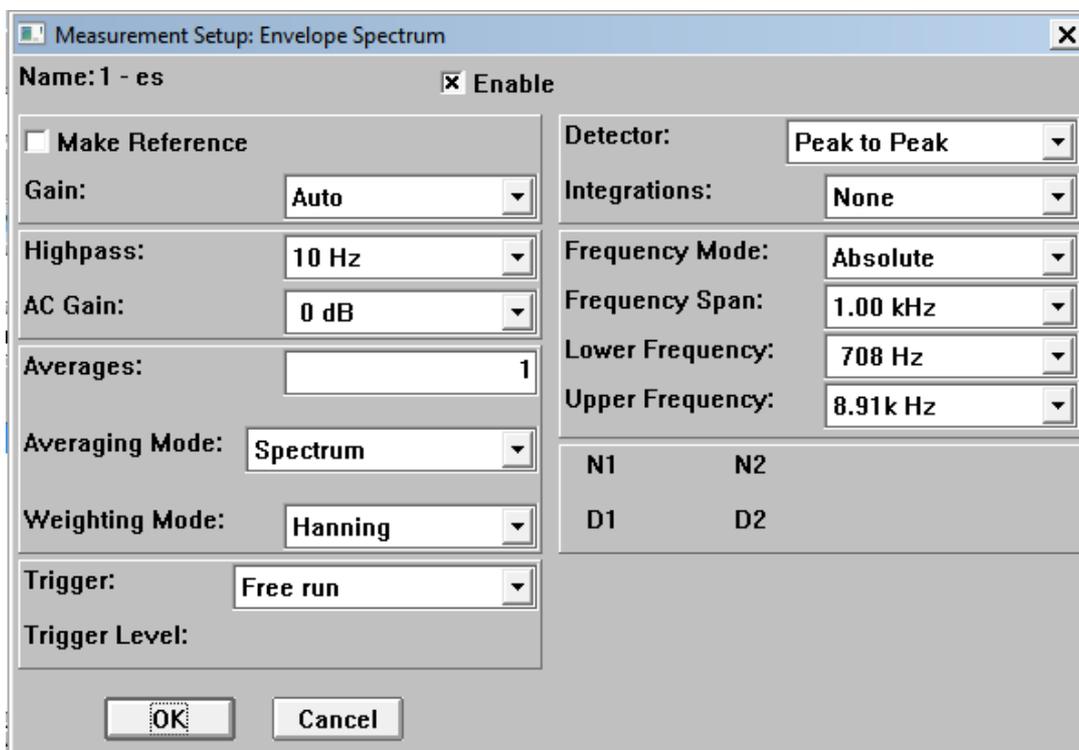
Figura 16 – Seleção dos parâmetros para cada um dos pontos de coleta do equipamento selecionado.

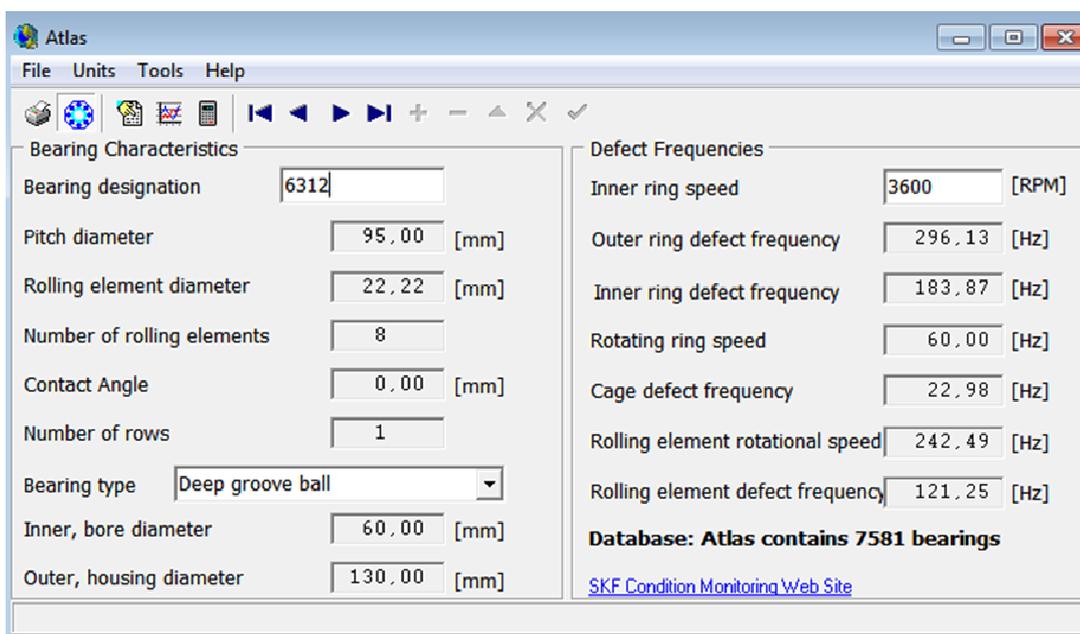
Esse tipo de programa facilita o cálculo contínuo de valores, uma vez que se tornaria inviável o cálculo manual para cada uma das possíveis falhas em cada um dos equipamentos monitorados.

Figura 17 – Dados de frequência para possíveis falhas no rolamento 6312 à 3600RPM.

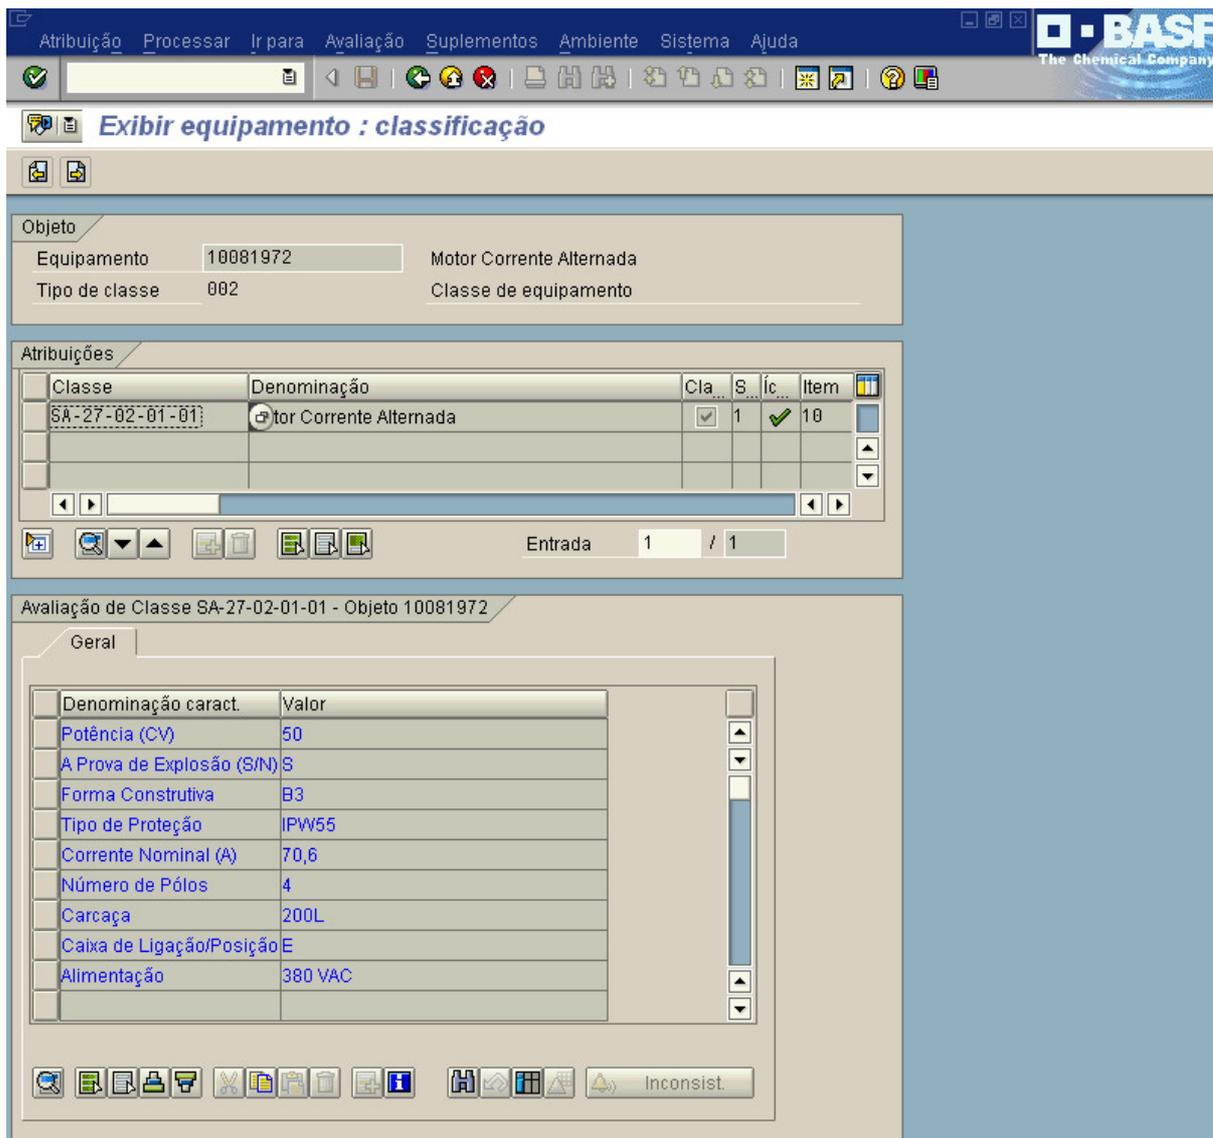
O motor elétrico RM-101A, como será referenciado daqui para frente, é um motor elétrico de indução trifásico da WEG, com o diferencial de ser à prova de explosão (necessidade da área onde foi instalado, devido à atmosfera explosiva do local).

Figura 19 – Dados técnicos do motor RM101 do piso 6,0m do prédio B101 da Basf.

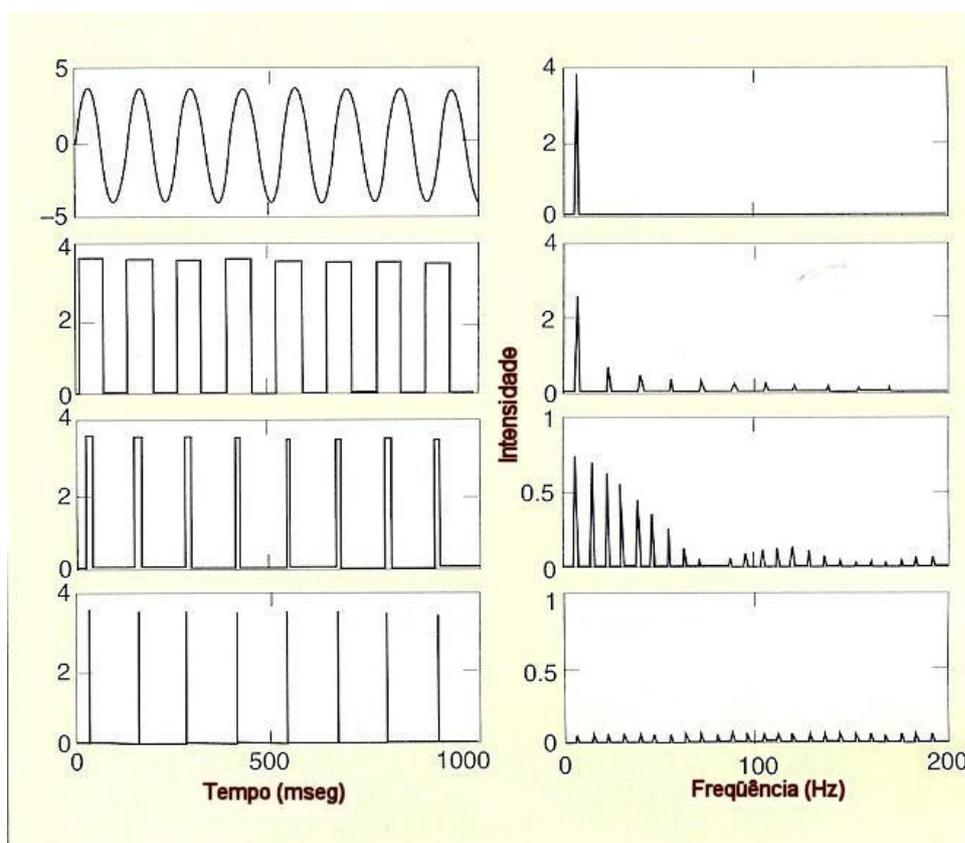
O uso de envelope de aceleração ao invés de aceleração pura consiste em antes de se efetuar a transformada de Fourier, os sinais no tempo de impacto com alguma intensidade e consideravelmente espaçados sejam lidos como se tivessem uma intensidade menor, porém quase sem espaçamento, o que permite uma leitura mais eficiente no domínio da frequência, conforme pode ser visto na Figura 25:

Figura 25 – Diferença dos sinais no tempo quando representados no domínio da frequência.

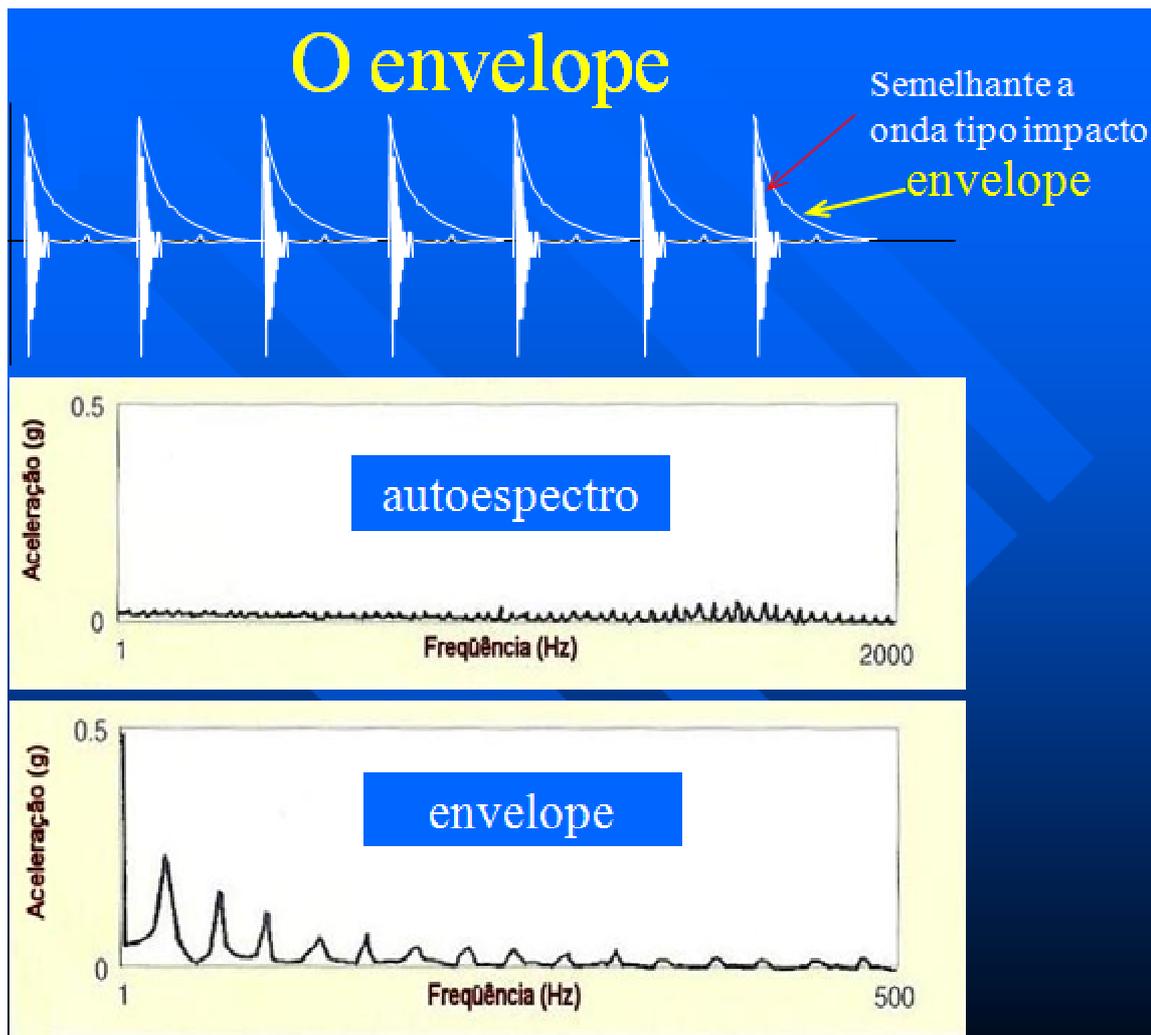
Figura 26 – Diferença da coleta de dados no domínio da frequência como autoespectro e como envelope.
(Fonte: Apresentação Seminário Semeq: “A teoria do envelope”, Eng. MSC Eduardo Beltrame, 08/08/2003)

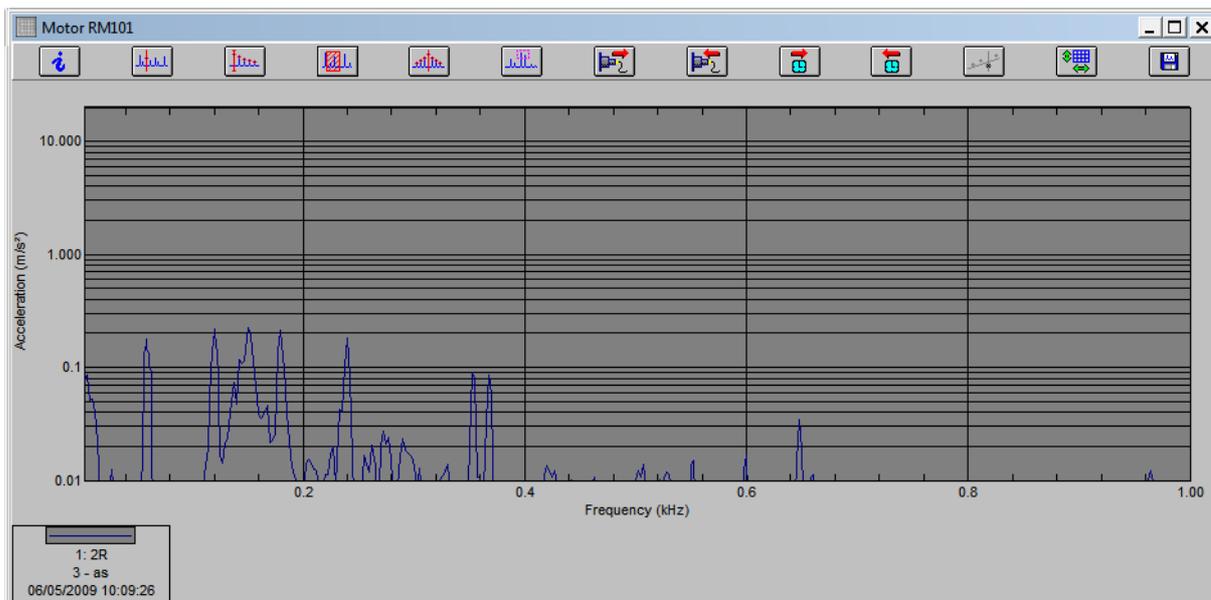
Pode se observar na Figura 28, os espectros de vibração referentes aos meses de Maio até Setembro, onde se mostra claramente sinais baixos, sem frequências discretas e com amplitudes que não chegam a 1m/s^2 .

Figura 28 – Espectro de aceleração no domínio da frequência referente à Maio 2009.

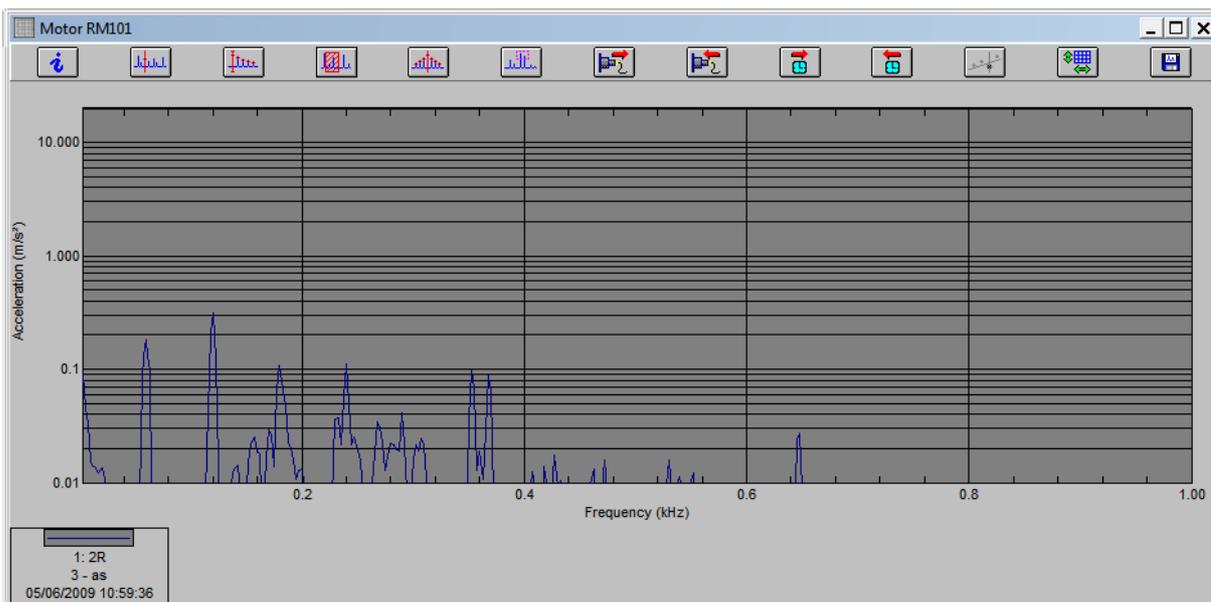
Figura 29 – Espectro de aceleração no domínio da frequência referente a Junho 2009.
Sem sinais significativos.

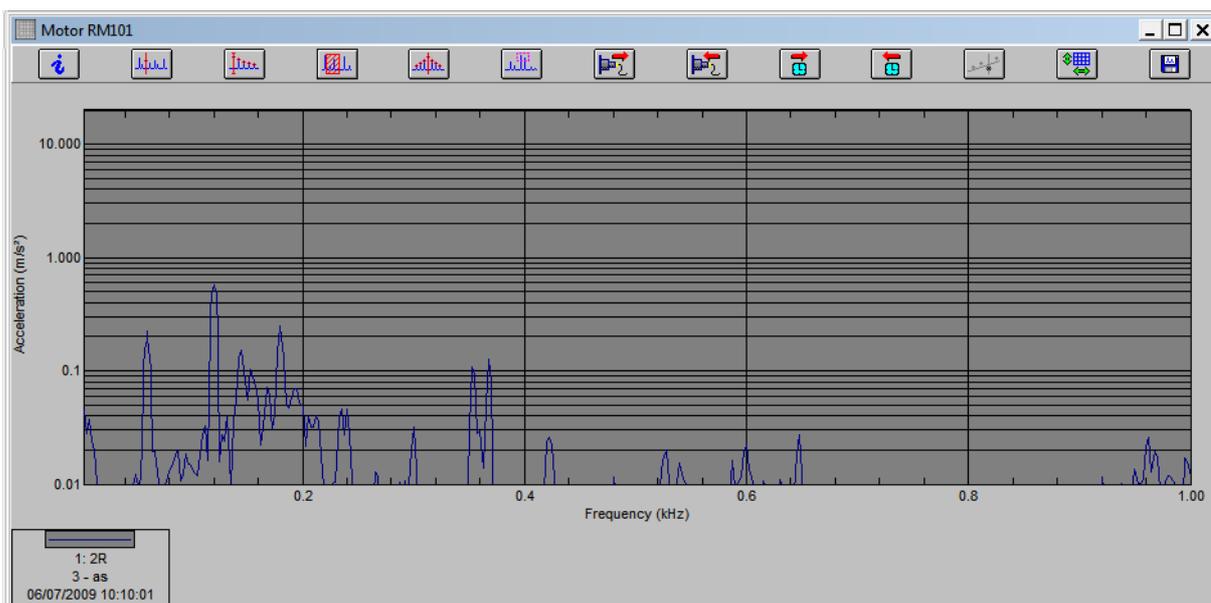
Figura 30 – Espectro de aceleração no domínio da frequência referente a Julho 2009.
Sem sinais significativos.

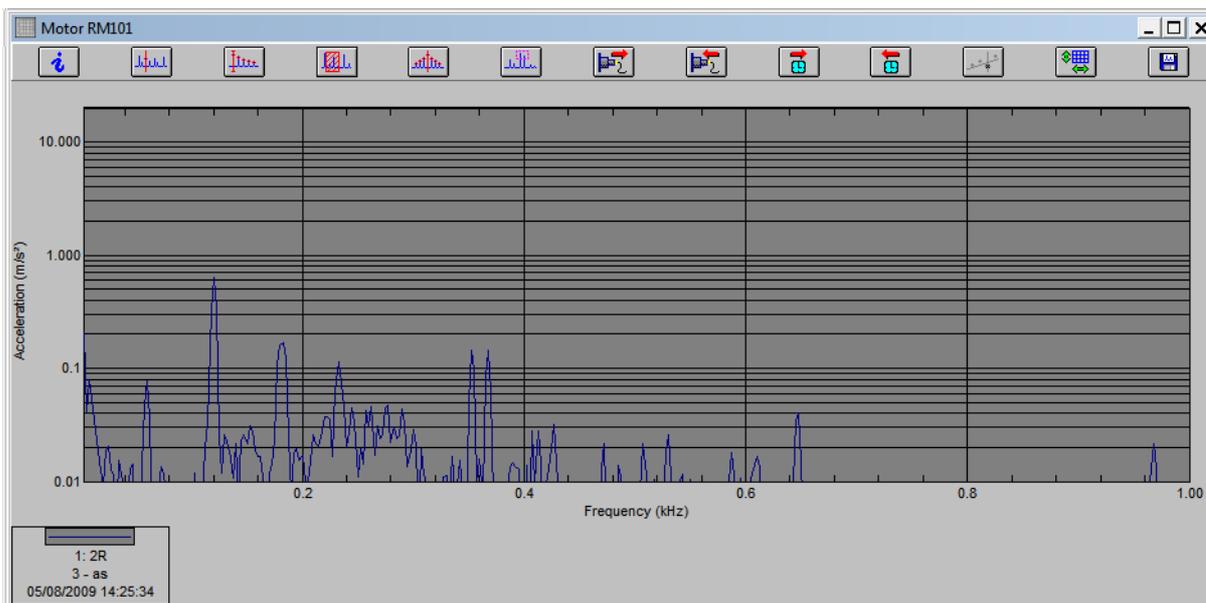
Figura 31 – Espectro de aceleração no domínio da frequência referente a Agosto 2009.
Sem sinais significativos.

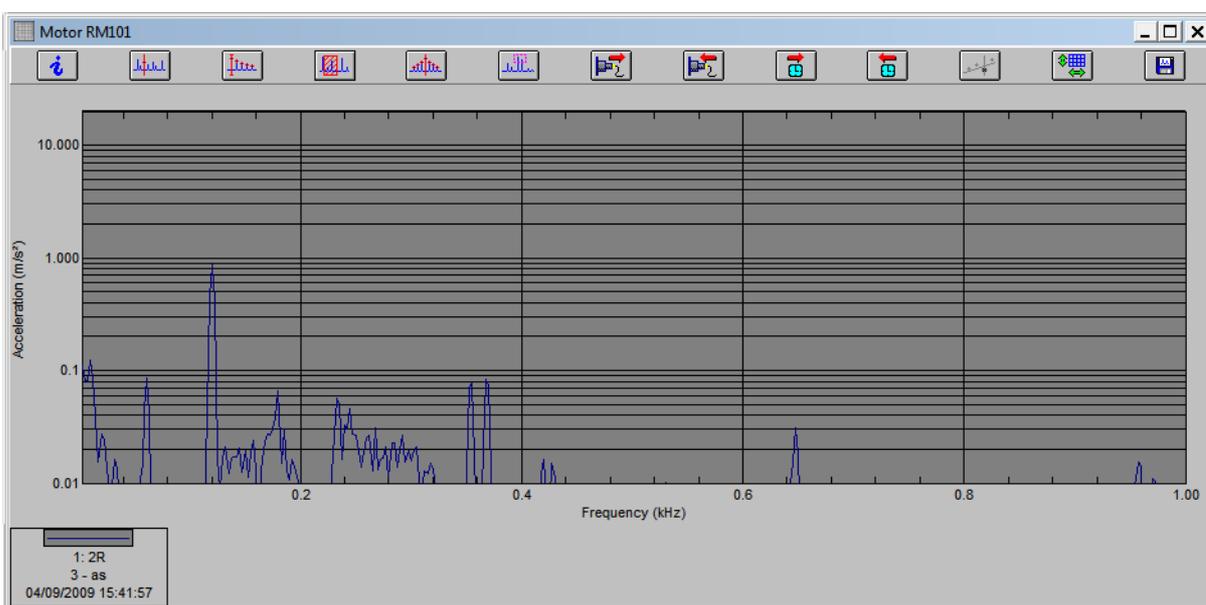
Figura 32 – Espectro de aceleração no domínio da frequência referente a Setembro 2009.
Sem sinais significativos.

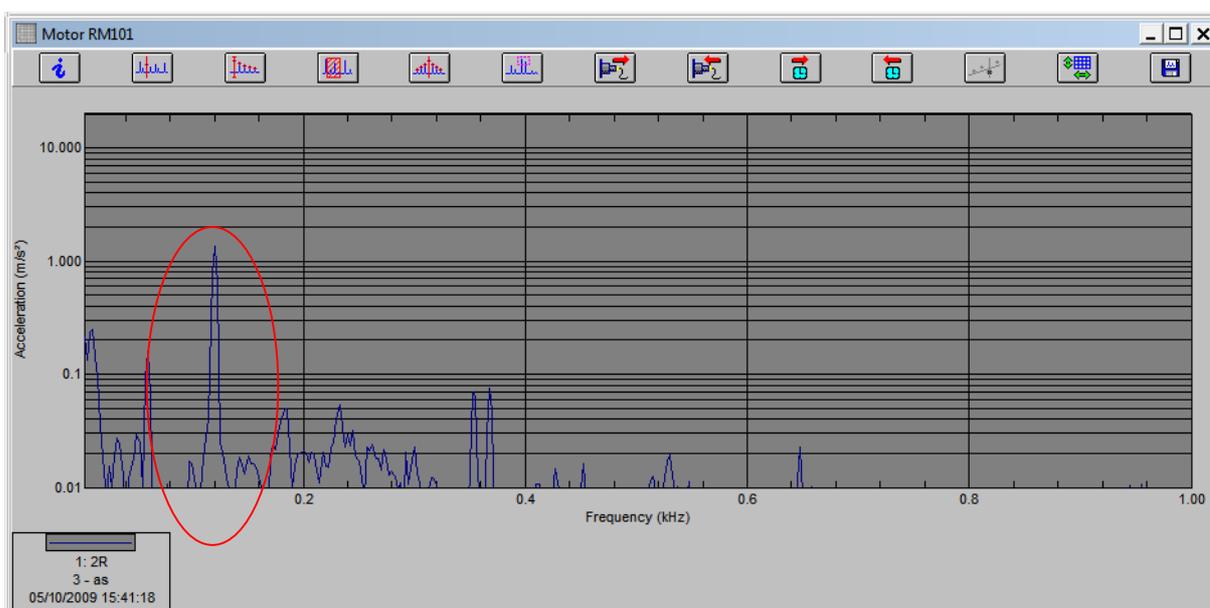
Na Figura 33, pode-se perceber o início de valores elevados na faixa de 120Hz, referente à falha em elemento rotante (esferas).

Figura 33 – Espectro de aceleração no domínio da frequência referente a Outubro 2009.

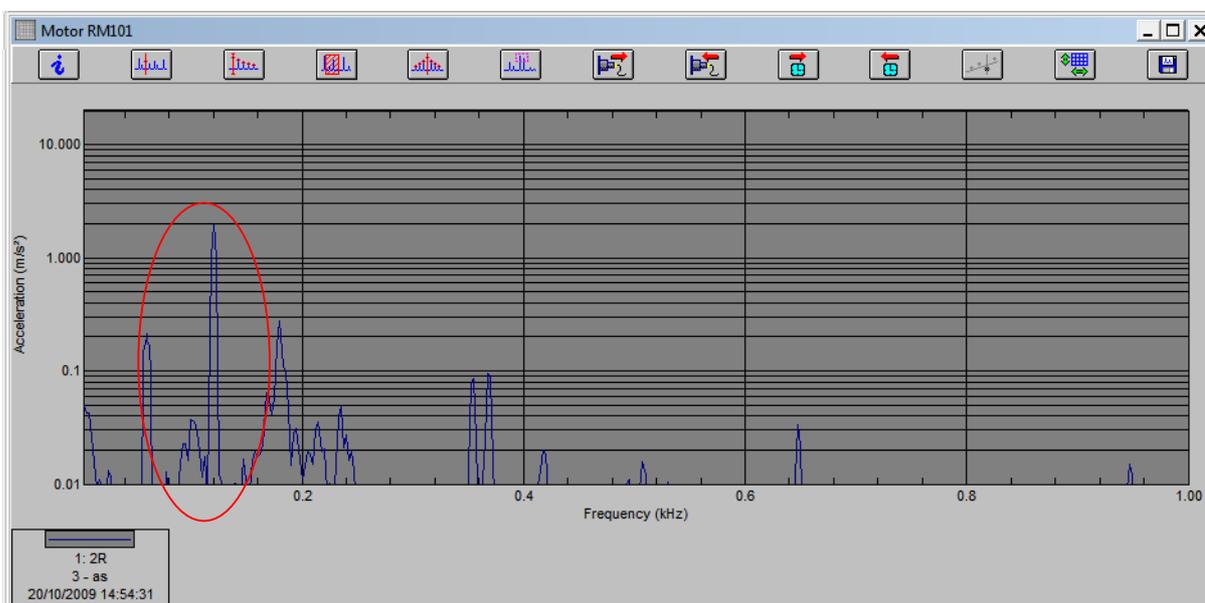
No meio do mês de Outubro, como já pode se ver na Figura 35, ouve um leve aumento dos níveis de vibração, sendo que aumentou também a discretização de vibrações na faixa de 120Hz, o que confirma o indício inicial de falha de elementos rotantes de rolamento. O equipamento continua como “alerta” na RGP.

Figura 35 – Espectro de aceleração no domínio da frequência referente a Outubro 2009.

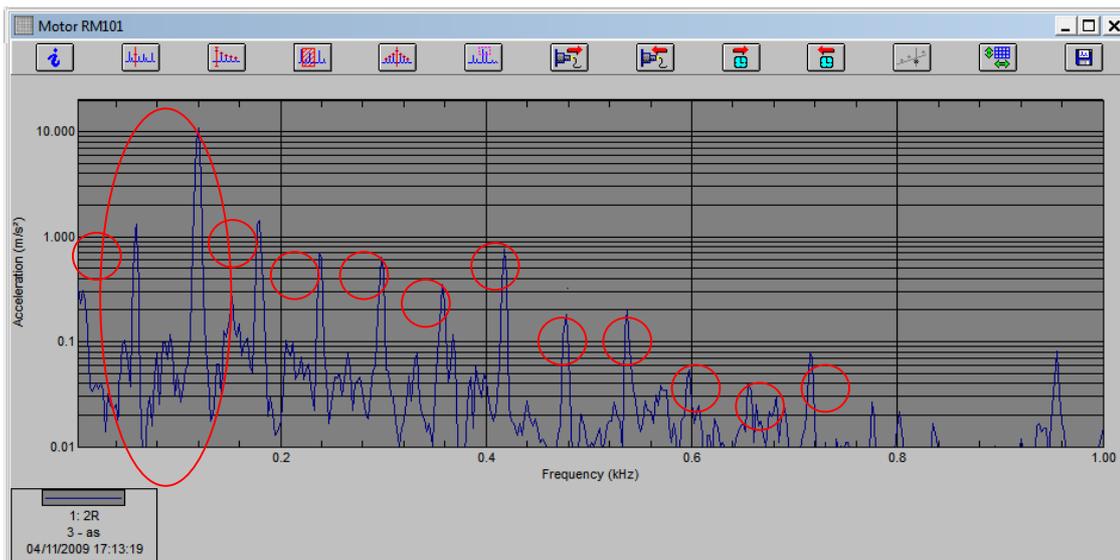
No mês de Novembro, conforme pode ser visto na Figura 36, houve um aumento significativo dos níveis de vibração, surgimento de harmônicas, além de um aumento na frequência na casa dos 180Hz, o que indica já um início de falha na pista interna de rolamento.

Figura 36 – Espectro de aceleração no domínio da frequência referente a Novembro 2009. Aumento de amplitude na faixa de 120Hz e de 180Hz, e harmônicas que já indicam folga no conjunto.

1.) Porque ocorreu esta falha?	Folga no rolamento					
2.) Porque?	Desgaste dos elementos internos			4.) Porque?	Tempo de uso	
3.) Porque?	Fim de vida útil			5.) Porque?		
AÇÕES						
De normalização	Efetuar a desmontagem do motor, troca do rolamento LA devido problema e troca do rolamento LOA por motivo preventivo de oportunidade.					
De bloqueio	Não aplicável. Se necessário, avaliar outra possível causa dos danos no rolamento durante a desmontagem.					
ANÁLISE DE RISCO						S / N
Gera aquecimento e trabalha em ambiente explosivo?						NÃO
Provoca quebra de componentes (eixo, mancais, etc.) que podem atingir o homem?						NÃO
Compromete contingência de equipamentos de segurança (bombas de incêndio, etc.)?						NÃO
Pode contaminar rios, ar, solo?						NÃO
Pode gerar maior quantidade de resíduos ou refugos?						SIM
Equipamento sem redundância? Se possui: ativa() ou passiva()						SIM
Pode causar redução na produção						SIM

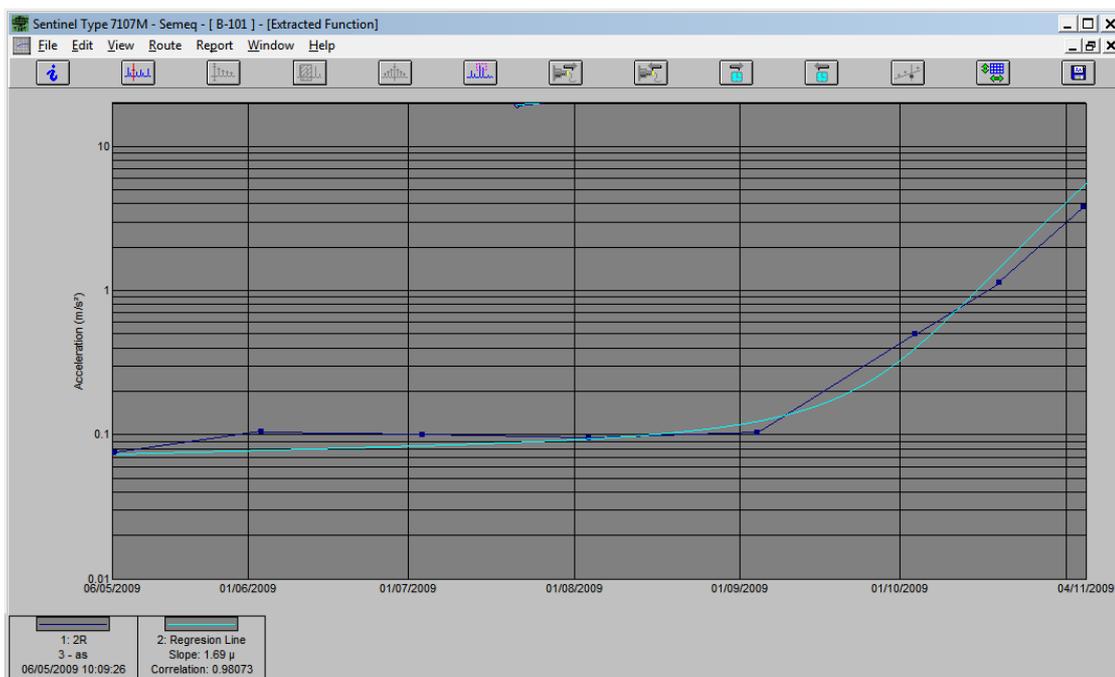
Utilizando-se a curva de tendência, pode-se prever como evoluirá a falha, e com isso, determinar a parada programada do equipamento para intervenção, antes do colapso da estrutura e parada repentina do equipamento.

Figura 37 – Curva de tendência mostrando evolução do valor da aceleração através do tempo, entre maio e novembro de 2009.

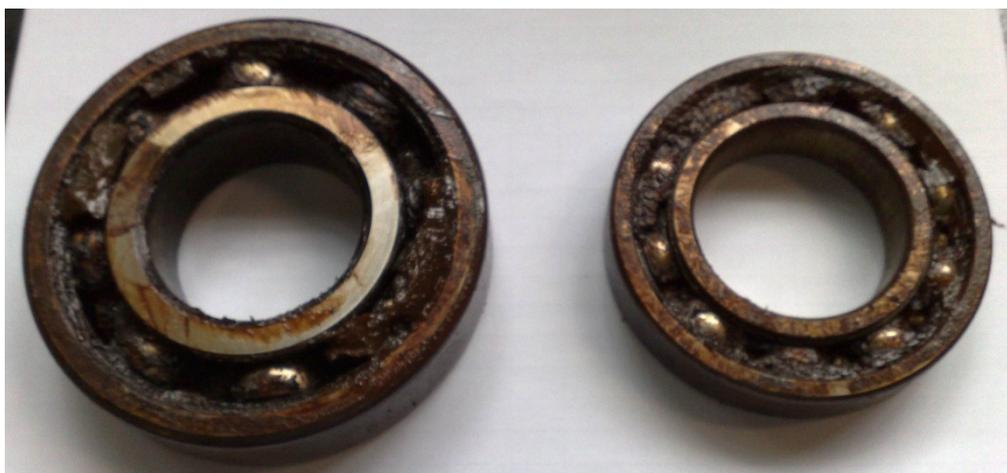
Após a abertura do equipamento e troca dos rolamentos conforme solicitação da ordem de serviço, os rolamentos que visualmente aparentavam bom estado e poderiam até ser equivocadamente mantidos por algum mecânico desatento, foram enviados ao setor de análise de falhas da Semeq.

Figura 42 – Rolamentos do RM101, logo após a sua retirada do equipamento.

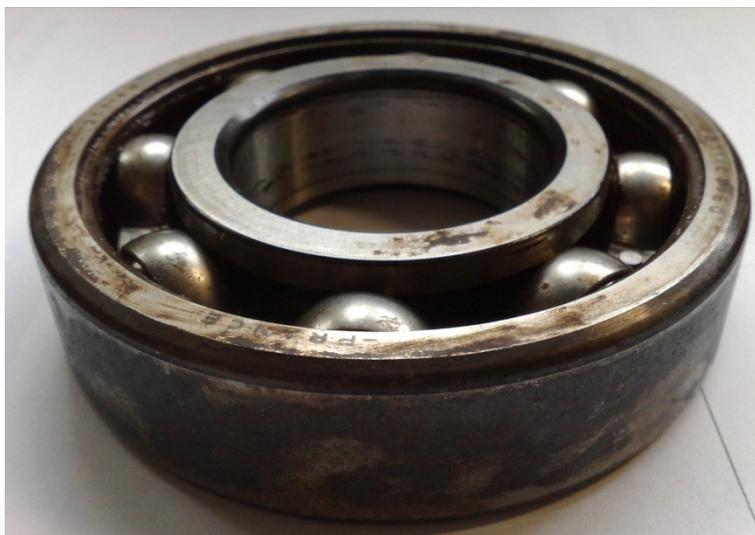
O processo de análise conforme práticas da SKF consiste inicialmente em uma limpeza superficial da graxa, afim de detectar se há partículas inseridas junto com a graxa.

Figura 43 – Rolamento do lado acoplado (LA) do RM101, após sua limpeza para avaliação.

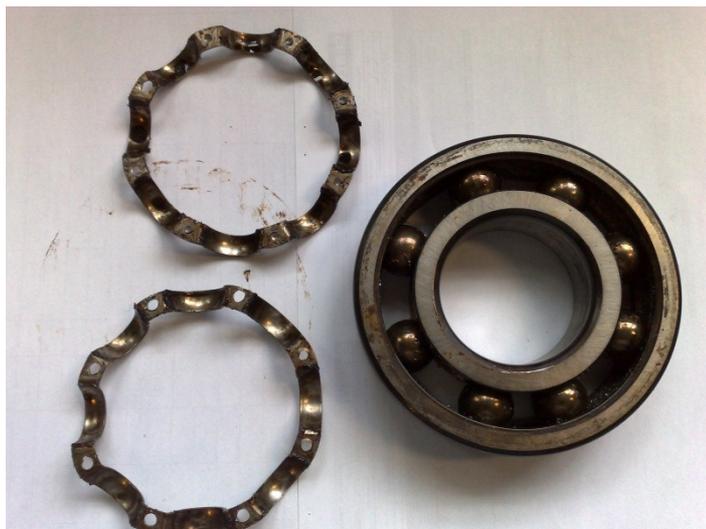
A extração dos rebites é feita fazendo-se um furo de diâmetro próximo ao do mesmo, em cada um de seus centros. Com isso pode-se retirar todos os rebites permitindo a retirada intacta dos dois lados da gaiola, que poderia ter alguma falha de funcionamento, e com a quebra da mesma se perderia essa importante informação.

Figura 44 – Rolamento do LA do RM101, após a retirada da gaiola para desmontagem do mesmo.

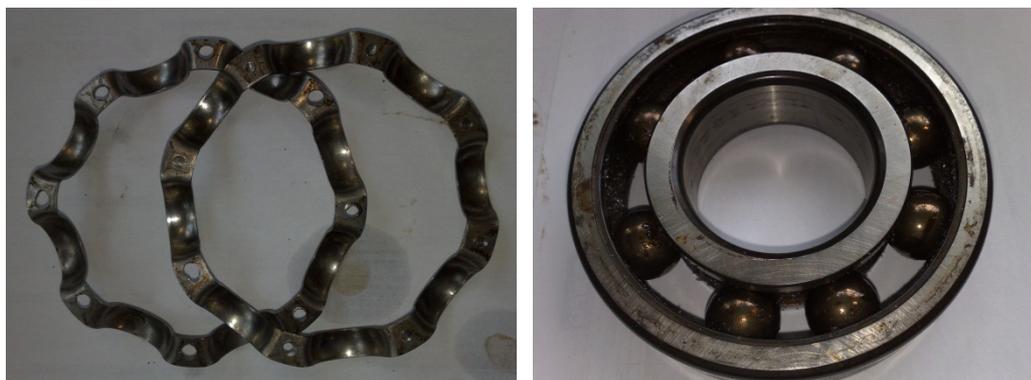
Figura 45 e 46 – Gaiola do rolamentos do RM101 em perfeito estado e as pistas e elementos rotantes do mesmo, prontos para desmontagem e avaliação interna.

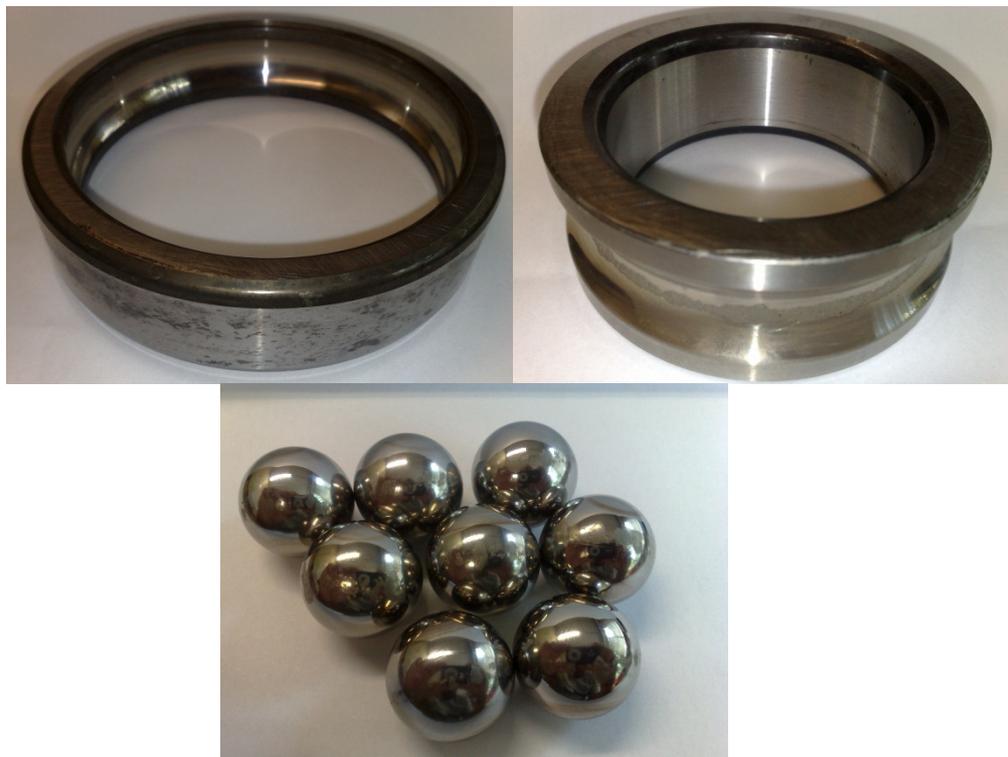
Figura 47, 48 e 49 – Rolamentos do RM101 desmontado.

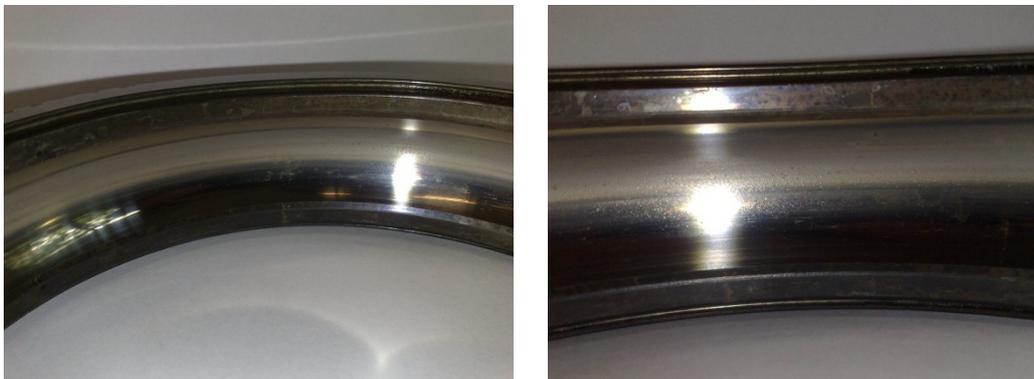
O desgaste descentralizado do rolamento se deve principalmente pela posição de montagem do motor no equipamento, que por ser vertical deixa todo o peso do rotor do motor apoiado na parte de baixo dos rolamentos.

Figura 50 e 51 – Parte interna da pista externa do Rolamentos do RM101. A superfície com aparência de “jateado” se deve pelo atrito de partículas suspensas na graxa entre as esferas e a pista.

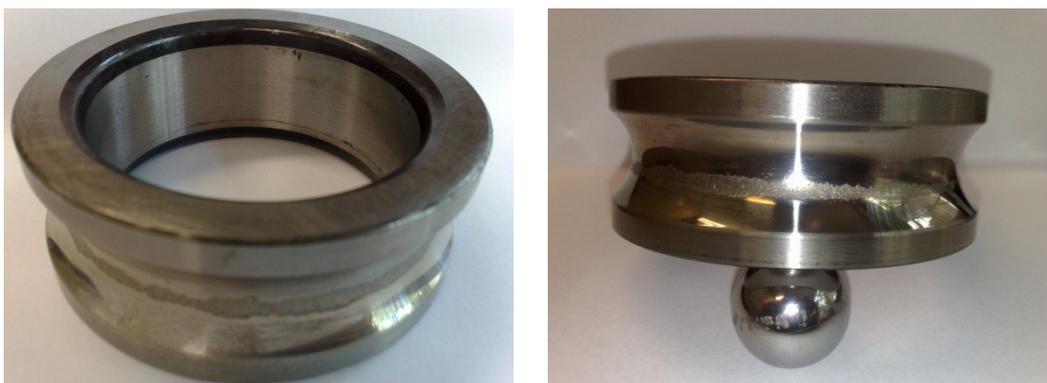
Figura 52 e 53 – Parte externa da pista interna do Rolamentos do RM101. Nota-se uma faixa com descamamento na parte “de baixo” do rolamento, por onde as esferas mantinham contato.

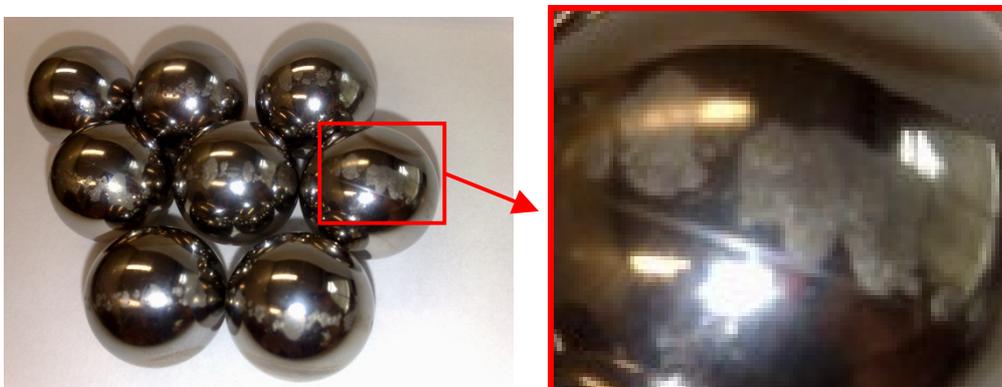
Figura 54 e 55 – Esferas dos Rolamentos do RM101.
