**ANÁLISE DE DEFEITOS EM MOTORES ATRAVÉS
DE VIBRAÇÃO MECÂNICA – ESTUDO DE CASO**

Trabalho de Graduação apresentado
ao Conselho de Curso de Graduação em
Engenharia Mecânica da Faculdade de
Engenharia de Guaratinguetá,
Universidade Estadual Paulista, como
parte dos requisitos para obtenção do
diploma de Graduação em Engenharia
Mecânica.

**ANÁLISE DE DEFEITOS EM MOTORES ELÉTRICOS ATRAVÉS DE
VIBRAÇÃO MECÂNICA – ESTUDO DE CASO**

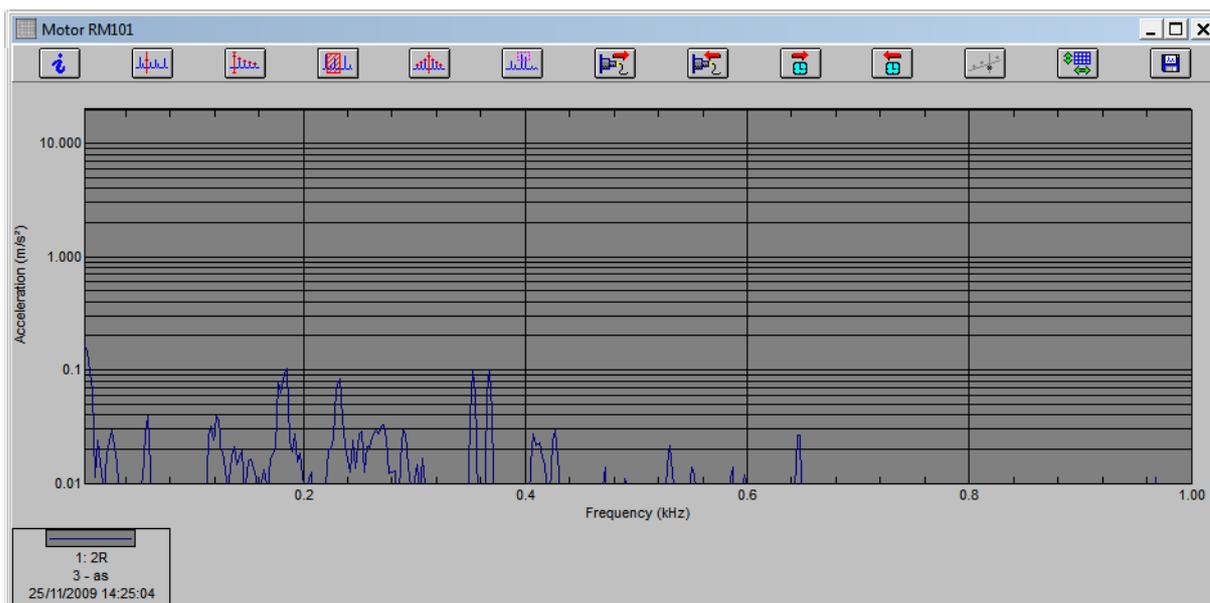
Após a remontagem do equipamento em campo e passada o tempo de acomodação da graxa de montagem de aproximadamente 2 dias (que se não for respeitada, poderia gerar um excesso de ruído na leitura, atrapalhando a análise), foi efetuada uma nova medição de vibração, que é apresentada na Figura 56.

Figura 56 – Espectro de aceleração no domínio da frequência, após a intervenção no RM101. Redução significativa da vibração em todas as faixas de frequência, sem nenhum ponto acima de 0,1m/s².
