*Estudo da reprodutibilidade do diagnóstico de
microinfiltração marginal.*

Dissertação apresentada ao Programa de Pós-Graduação em Dentística Restauradora, da Faculdade de Odontologia de Araraquara, da Universidade Estadual Paulista – UNESP, para obtenção do título de Mestre em Dentística Restauradora.

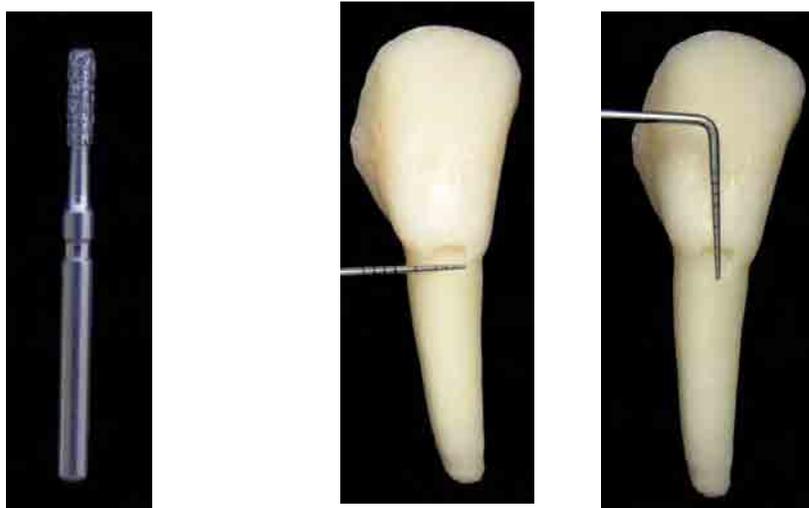
IGURAS 1a, 1b, 1c - Fresa nº 1092 e dimensões da cavidade (3mm de altura e 4mm de largura, 1,5mm de profundidade)

Previamente ao início da confecção dos preparos, os dentes foram lavados em água corrente e observados quanto à existência de trincas e /ou fraturas, sendo selecionados apenas os dentes íntegros. Com uma fresa diamantada cilíndrica de extremidade plana (nº 1092), os preparos das cavidades foram realizados, no limite amelo-dentinário dos dentes. As cavidades foram preparadas de acordo com uma metodologia adotada em estudo clássicos^{15, 21, 37}, com 3mm de altura cervico-oclusal, 4mm de largura mesio-distal e 1,5mm de profundidade (Figuras 1a, 1b e 1c).

Para determinar a profundidade, foi utilizado um stop de borracha para que a ponta ativa de fresa penetrasse apenas 1,5mm no dente. Após a confecção das cavidades, os dentes foram armazenados em água destilada até o início da realização das restaurações.

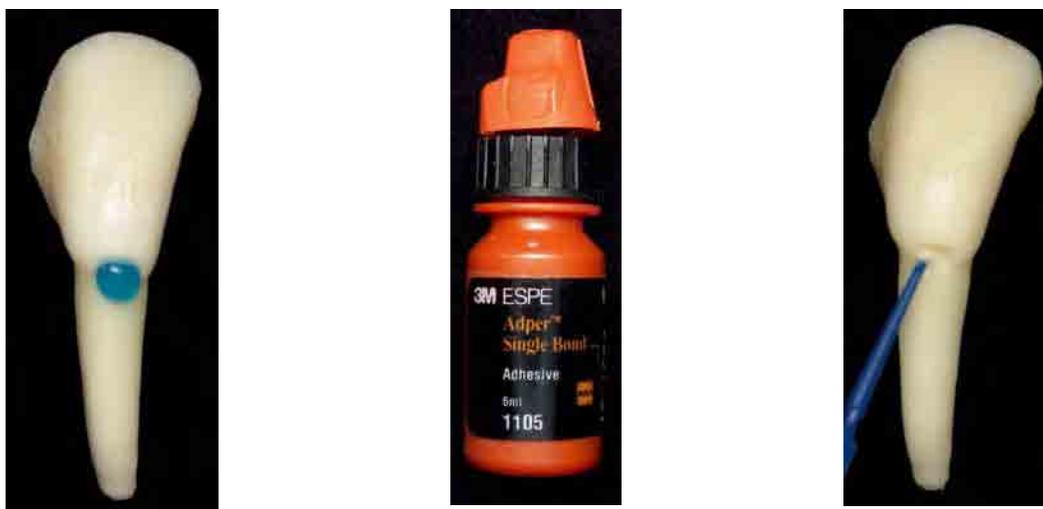
FIGURAS 2a, 2b, 2c - Condicionamento Ácido, Sistema Adesivo e Aplicação.

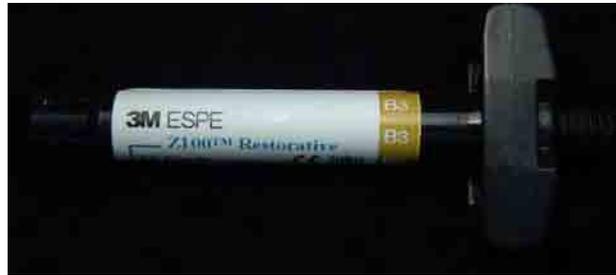
FIGURA 3 – Resina Composta utilizada para confeccionar a restauração.

Terminada a polimerização do adesivo, era inserida a resina composta, com auxílio de uma espátula Thompson nº5 (Figuras 3 e 4a). Esta resina era acomodada na parede de fundo (axial ou pulpar) do preparo, preenchendo cerca de um quarto do preparo. Este incremento foi então polimerizado, com um fotopolimerizador modelo Ultralux da Dabi-Atlante, por um tempo de 40s, como recomenda o fabricante da resina composta.

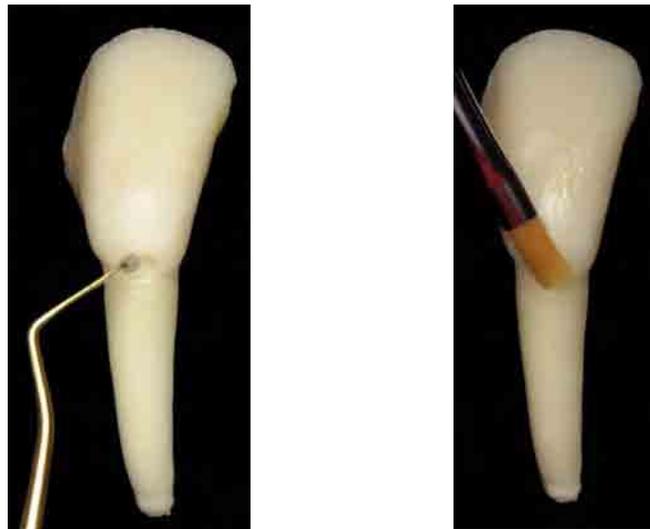
FIGURAS 4a, 4b – Inserção e acomodação da resina composta com espátula e pincel.

Entretanto, a última camada era acomodada com a ajuda de um pincel (Figura 4b), o qual promovia uma melhor adaptação do material restaurador à parede do preparo, buscando evitar a ocorrência de uma fenda na interface restauração/cavidade.

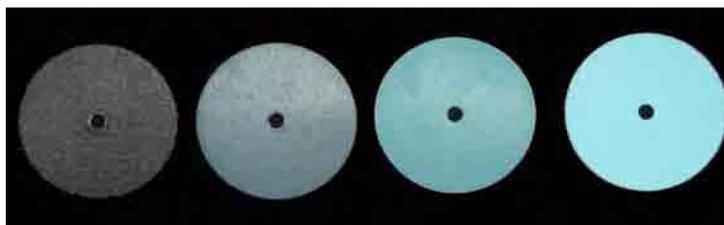
FIGURA 5 – Discos Sof-lex utilizados para acabamento e polimento das restaurações.

Decorrido o período de sete dias, os dentes foram retirados da estufa para que as restaurações fossem submetidas ao processo de polimento. Para realização desta etapa, foram utilizados discos Sof-Lex da 3M do Brasil (Figuras 5 e 6), seguindo as recomendações de uso do fabricante. Foram aplicados em ordem decrescente de granulação, a seco, por um período de 10s a 15s cada disco.

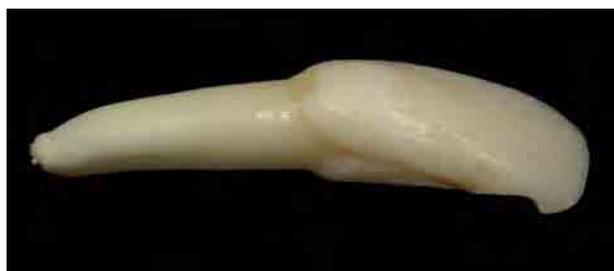
FIGURA 6 – Adaptação da restauração acabada e polida.

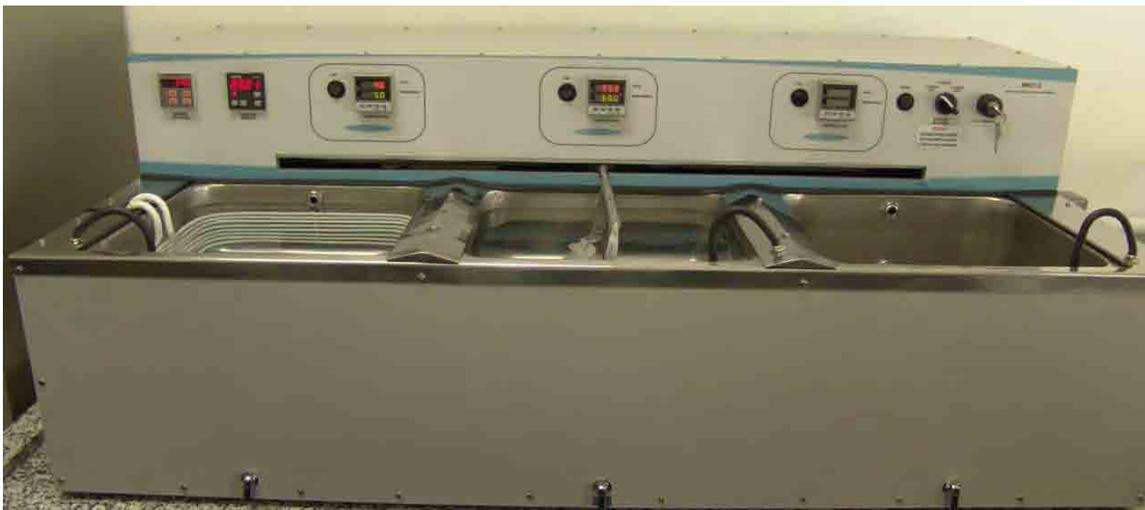
FIGURA 7 – Máquina de ciclagem térmica

Todos os dentes, devidamente restaurados e polidos, foram levados à máquina de ciclagem térmica (Figura 7), onde permaneceram por cerca de 10h. Durante este processo, os espécimes foram submetidos a uma repetição de 500 ciclos, com banhos de 30s em cada temperatura, de 5°C e 55°C (Figuras 8a, 8b, 8c e 8d).

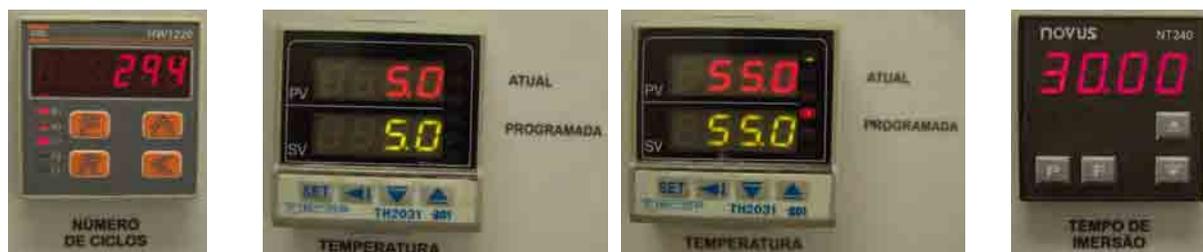
FIGURAS 8a, 8b, 8c, 8d – Painéis da máquina de ciclagem: número de ciclos, temperaturas mínima e máxima e tempo de imersão.

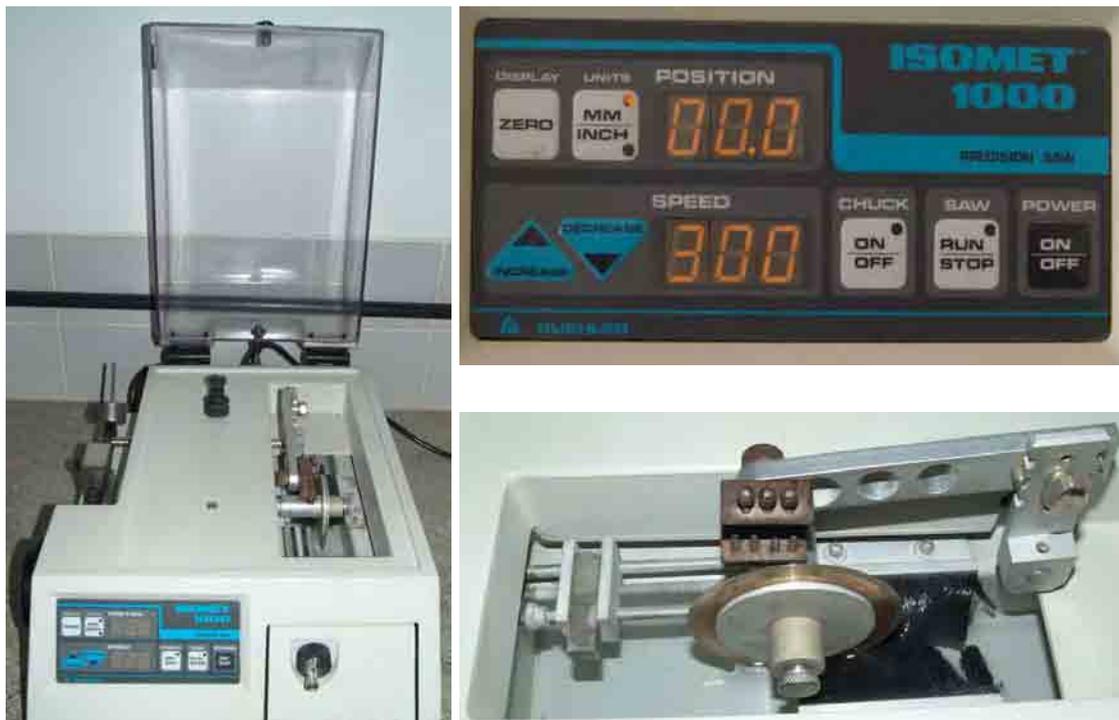
FIGURAS 9a, 9b, 9c – Máquina de corte, painel de controle e disco diamantado para o corte.

Para o corte dos dentes, utilizou-se a máquina de corte modelo Isomet 1000 (Buehler), que possui um disco diamantado girando a 300 rpm (Figuras 9a, 9b e 9c). Os dentes foram fixados em uma superfície de madeira com godiva de baixa fusão (Figuras 10a e 10b), para que pudessem ser adaptados à respectiva máquina (Figuras 11a e 11b). Após a fixação, o disco era acionado e os dentes levados em sua direção, com auxílio de um peso de 250g para facilitar o corte (Figuras 12a e 12b).

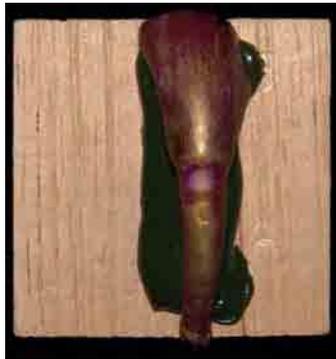
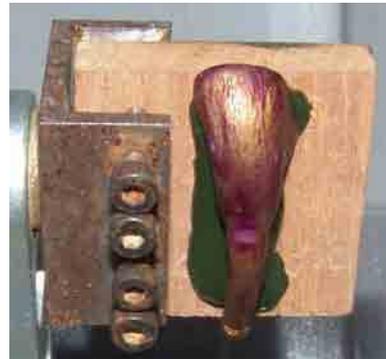
FIGURAS 10a, 10b – Dente fixado na base de madeira para ser cortado.

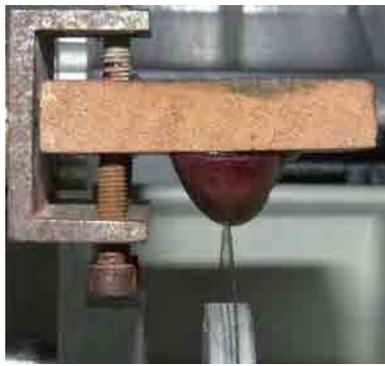
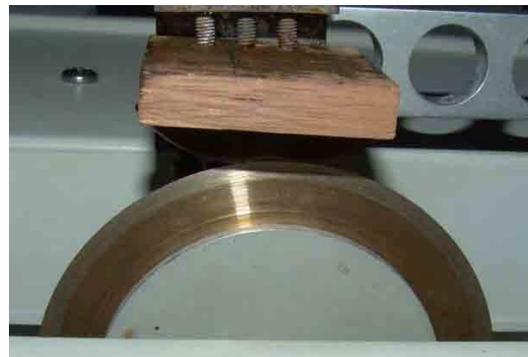
FIGURAS 11a, 11b – Dente posicionado para ser cortado.

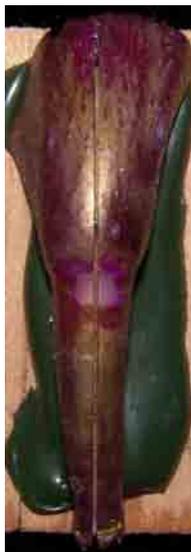
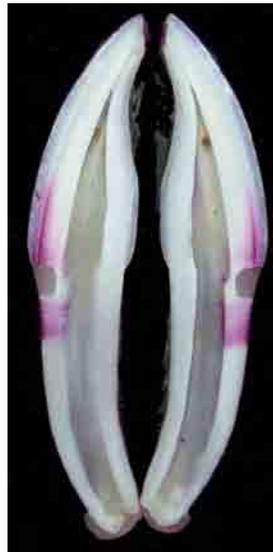
FIGURAS 12a, 12b – Dente imediatamente após o corte e após sua remoção da base de madeira.

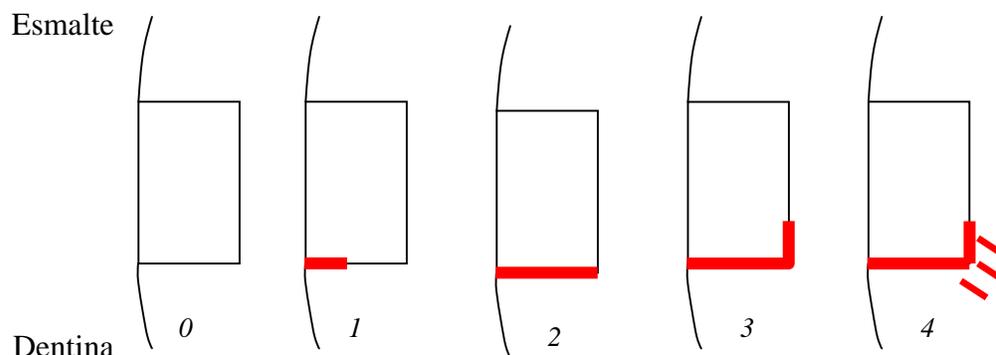
Esquema representativo da classificação em escores:

0 – Ausência de penetração

1 – Penetração até metade da parede circundante

Foi empregada a metodologia utilizada por Veronezi et al. em 2002⁴⁵, onde a microinfiltração era classificada em escores, propostos da seguinte maneira:

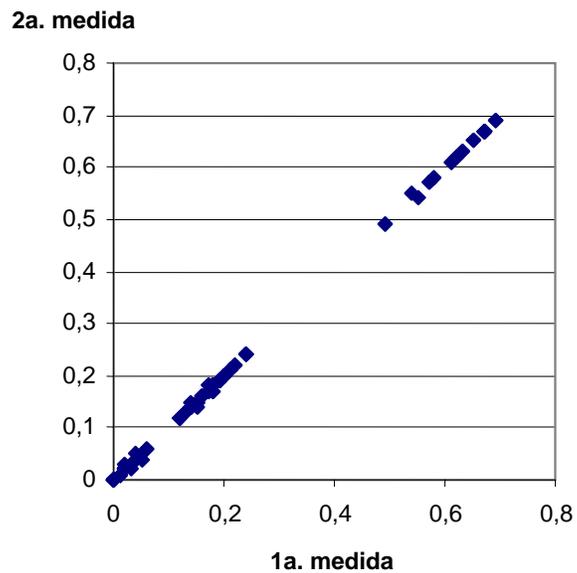
FIGURA 13. Reprodutibilidade intra-examinador (Ex1) para medidas da infiltração marginal. FOAr – UNESP, 2006.

Os valores de correlação intra-classe (ρ) foram característicos de excelente nível de concordância intra e inter-examinador, o que pode ser visualizado nas Figuras 13, 14 e 15, a seguir:

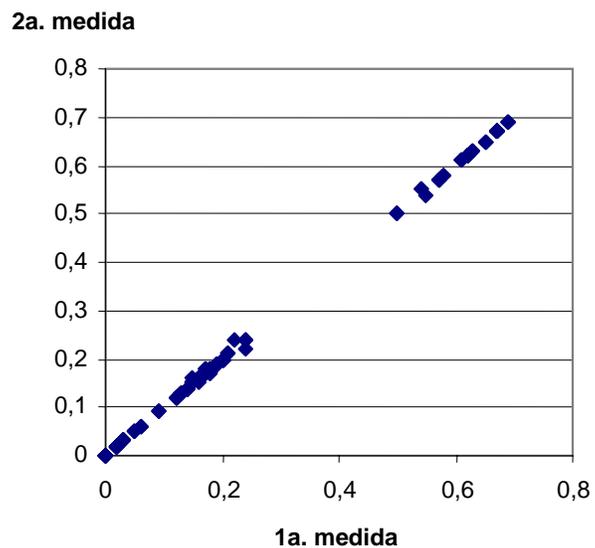
FIGURA 14. Reprodutibilidade intra-examinador (Ex1) para medidas da infiltração marginal. FOAr – UNESP, 2006.

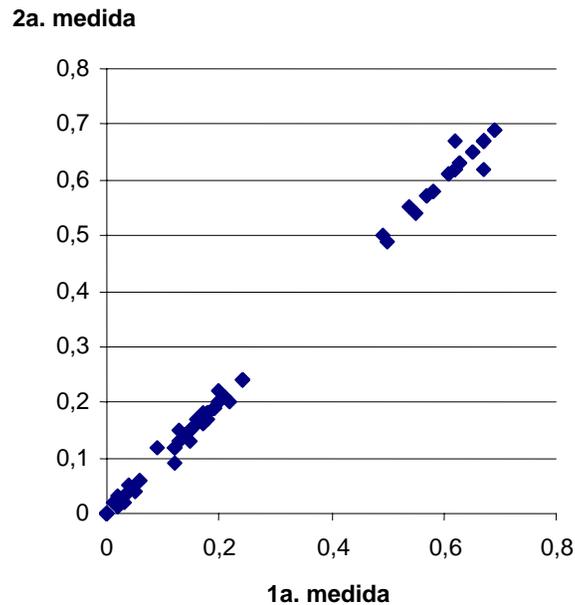
FIGURA 15. Reprodutibilidade inter-examinador (Ex1-Ex2) para medidas da infiltração marginal. FOAr – UNESP, 2006.

Portanto, a mensuração da microinfiltração marginal segundo o “software” Image Tool é confiável, permitindo que se alcance alta reprodutibilidade, desde que a calibração prévia tenha sido realizada com sucesso.
