**UNESP**  
**Faculdade de Engenharia do Campus de Guaratinguetá**

INFLUÊNCIA DO TRATAMENTO SUPERFICIAL 3IP NA VIDA EM FADIGA  
DOS AÇOS ABNT 4340 E 15-5 PH PARA APLICAÇÃO AERONÁUTICA

Tese apresentada à Faculdade de Engenharia do  
Campus de Guaratinguetá, Universidade  
Estadual Paulista, para a obtenção do título de  
Doutor em Engenharia Mecânica na área de  
Materiais.

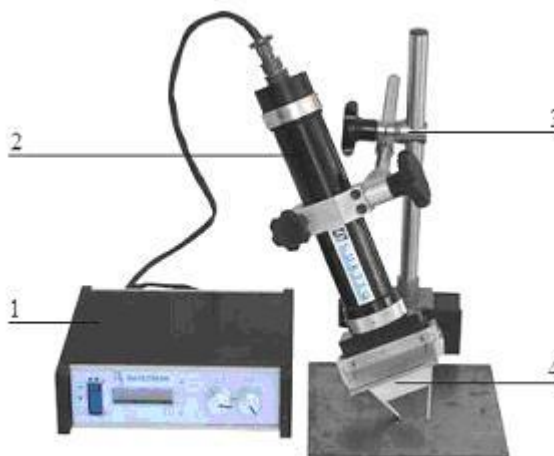
Figura 17 - Equipamento portátil para análise de tensões RAYSTRESS.

As medições do valor absoluto das tensões residuais foram realizadas por método de difração de raios-X utilizando equipamento RAYSTRESS®, ver Figura 17, em diferentes profundidades dos valores absolutos da tensão residual. A precisão da medição do valor absoluto da tensão é de  $\pm 10\text{MPa}$ . A análise foi realizada pela empresa GURTEQ Ensaios Não-Destrutivos.
