IMPORTÂNCIA DE ESTUDOS FISIAGRÁFICOS NO PLANEJAMENTO MUNICIPAL: EXEMPLO DO JARDIM BOTÂNICO DE POÇOS DE CALDAS, MG

Fernanda Tonizza MORAES ¹ & Jairo Roberto JIMÉNEZ-RUEDA ²

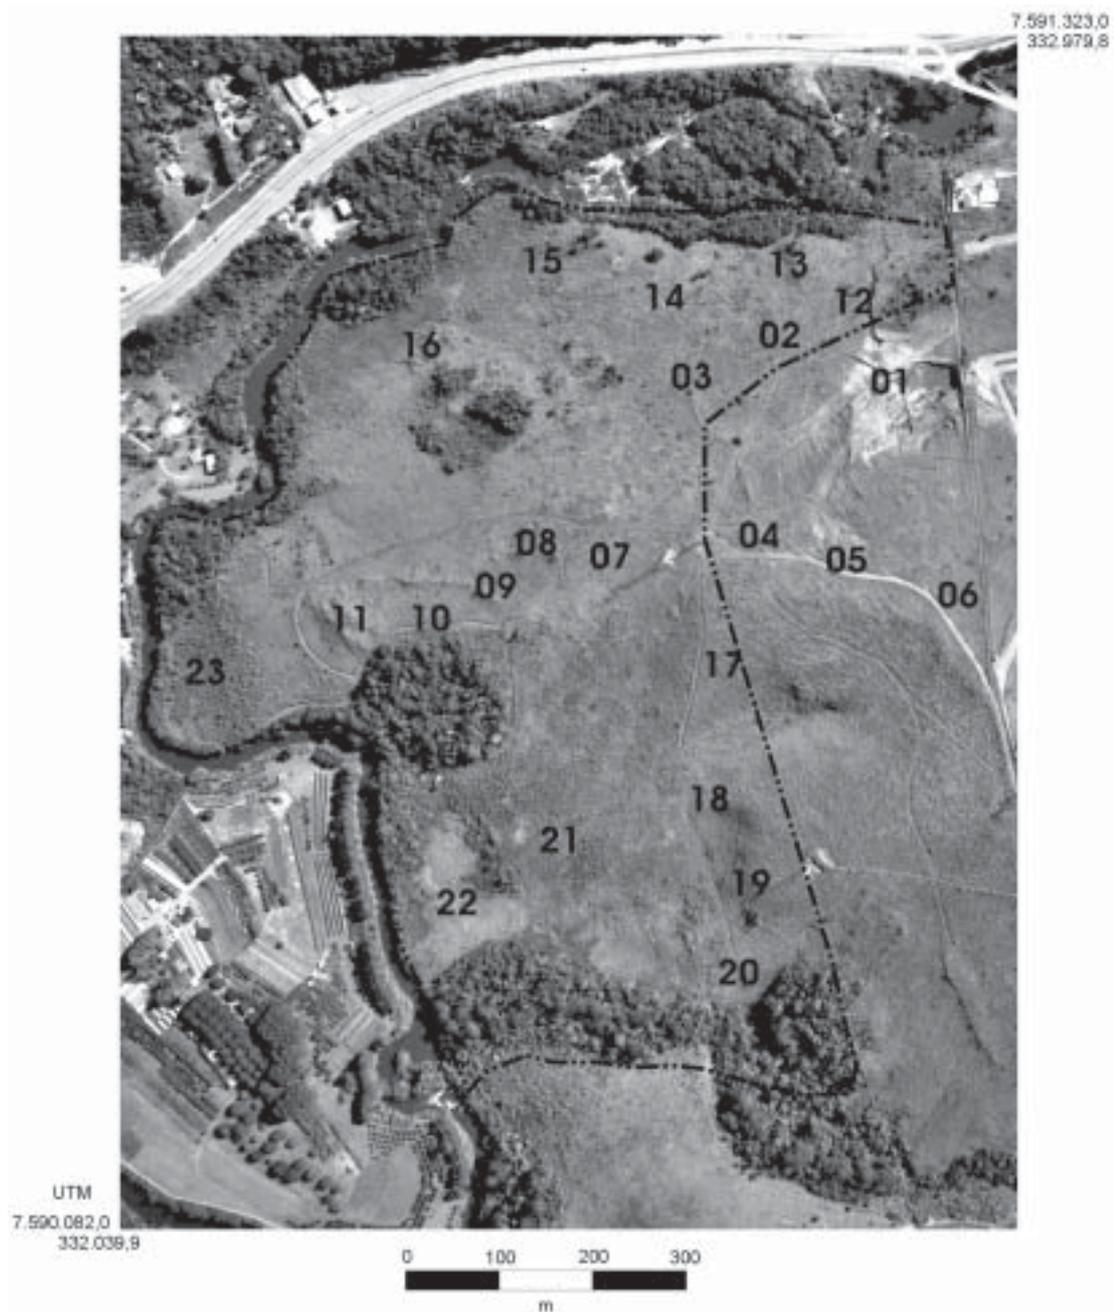
FIGURA 2. Fotografia aérea do Jardim Botânico de Poços de Caldas. A linha tracejada representa os limites da área disponível para implantação. Os números indicam a localização dos perfis de solos examinados.

Foram analisados 23 perfis de solo. Sua localização é indicada pelos pontos na Figura 2 e podem ser consi-

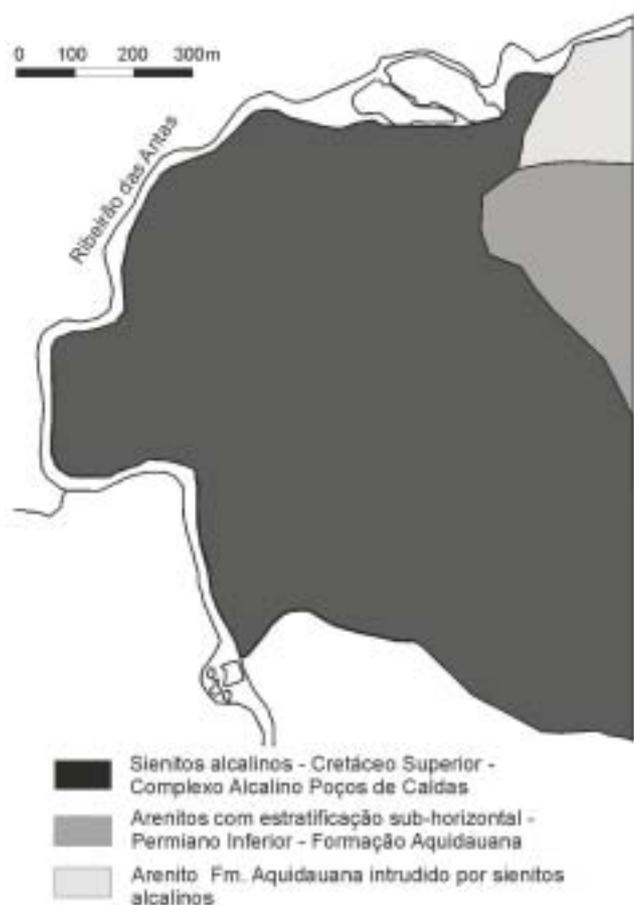
FIGURA 3. Mapa geológico da área do Jardim Botânico de Poços de Caldas.

Do ponto de vista geológico, a área em que será implantado o Jardim Botânico de Poços de Caldas pode ser dividida em dois tipos petrográficos formais dominantes: arenitos da Formação Aquidauana e sienitos alcalinos (Figura 3).

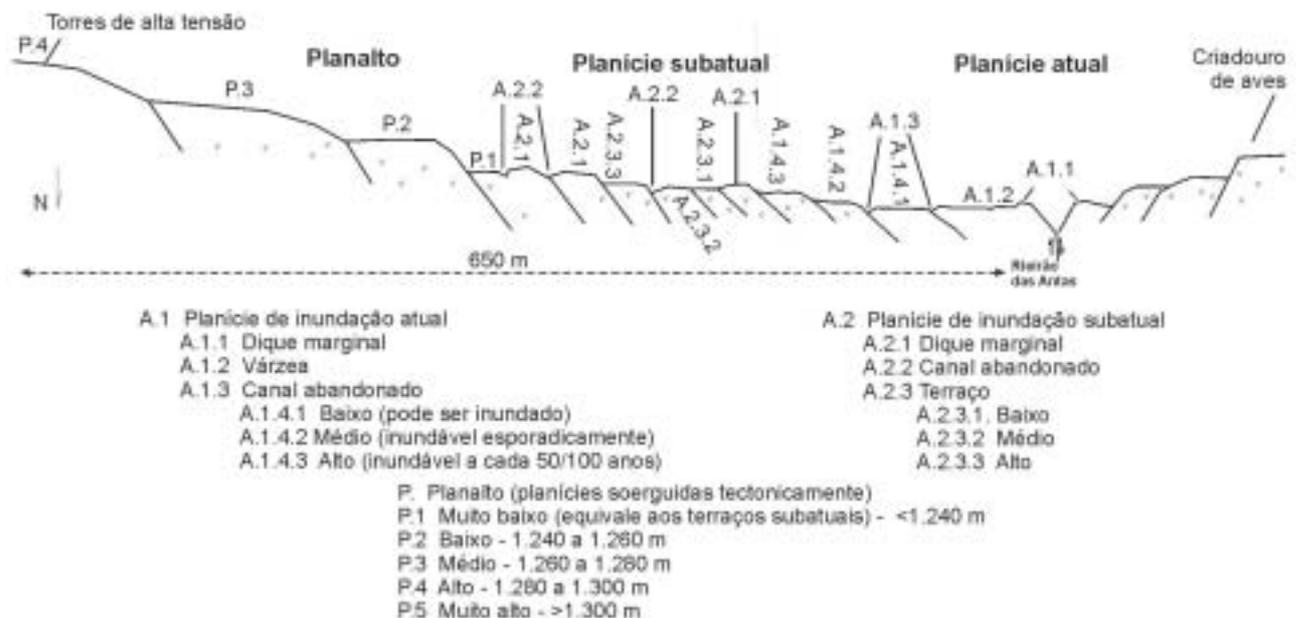
FIGURA 4. Esquema representativo das unidades geomorfológicas e fisiográficas ocorrentes na área de estudo.

O domínio da área por paisagens aluviais/fluviais associa-se à evolução do Ribeirão das Antas, permitindo a subdivisão da paisagem aluvial, em função da amplitude da planície de inundação nos períodos atual/subatual até recente, conforme se indica na Figura 4.

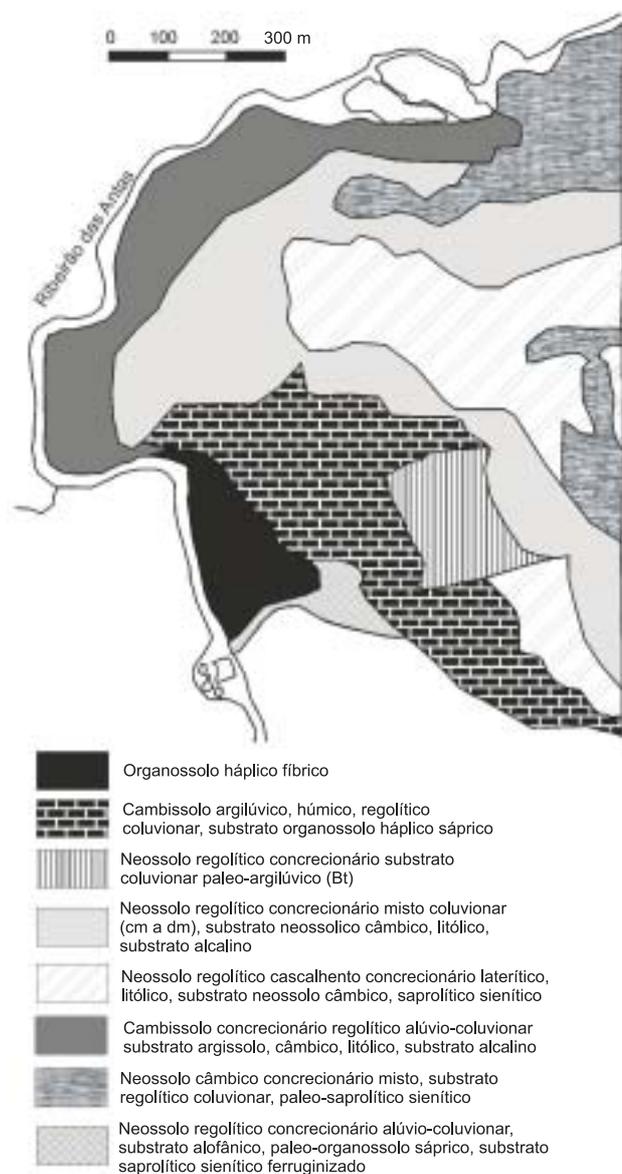
FIGURA 5. Mapa pedológico do Jardim Botânico de Poços de Caldas. Classificação segundo a EMBRAPA (1999).

Conforme se representa na Figura 5, há o predomínio de solos jovens e rasos, das classes dos Cambisolos e Neossolos, originados a partir de materiais

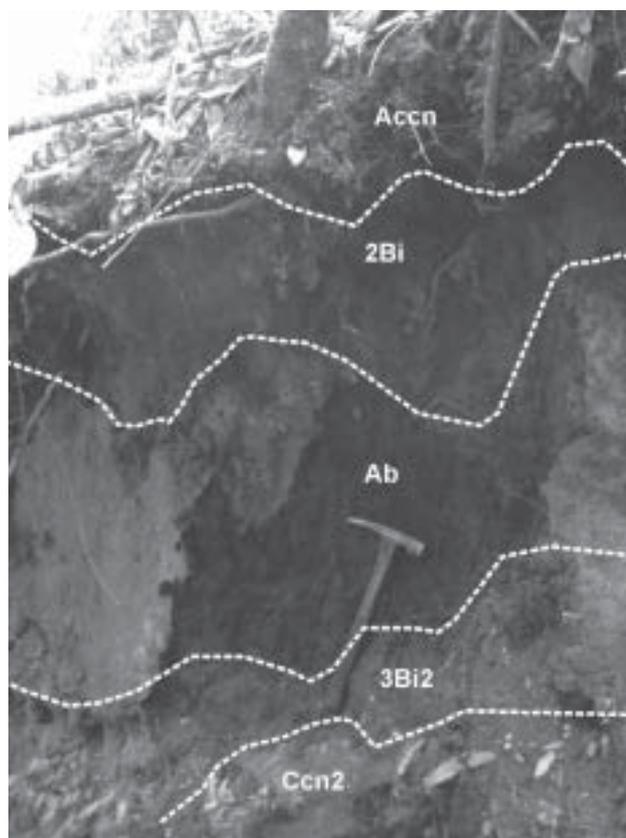
FOTO 1. Perfil de solo característico dos cambissolos argilúvicos húmicos (Ab) substrato alofânico (3Bi₂) substrato sienítico ferruginizado (Ccn₂).

Os cambissolos argilúvicos húmicos ocorrem em uma região cuja evolução fisiográfica se associa ao ambiente lacustre existente em um período subatual, o que é evidenciado pela presença de horizonte húmico e pelo perfil ter se desenvolvido a partir de substrato organossolo (Ab), conforme mostra a Foto 1. Estes

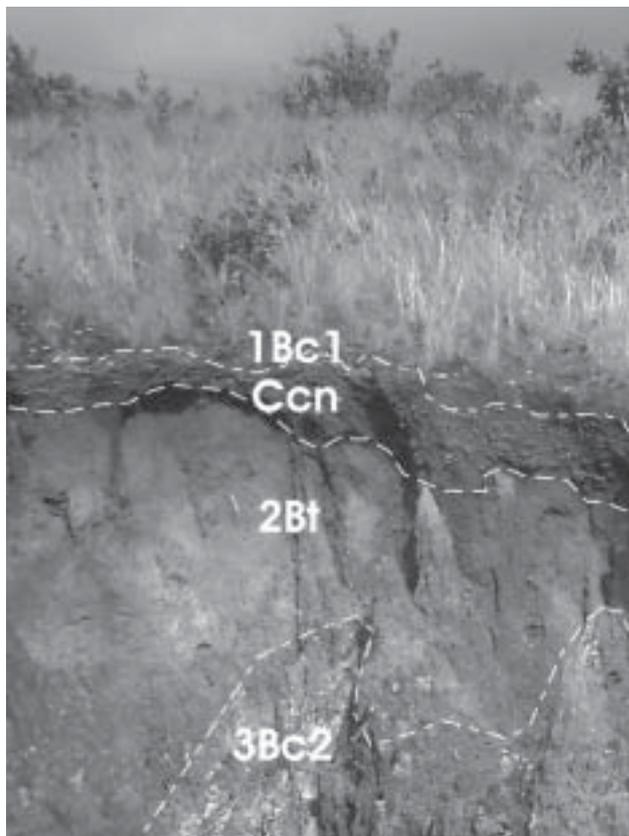
FOTO 2. Perfil de solo representando os Cambissolos (BC) concrecionários (Ccn) regolíticos que ocorrem na área.

composição mista, dando origem aos cambissolos concrecionários regolíticos. Os materiais concrecionários formam uma camada espessa (Ccn) de depósito alúvio-coluvionar, com seixos de formato arredondado ou subangular. Esta camada apresenta um limite difuso em relação aos horizontes vizinhos, apresentando por vezes superficial, como na Foto 2, ou com até 60 cm de profundidade.

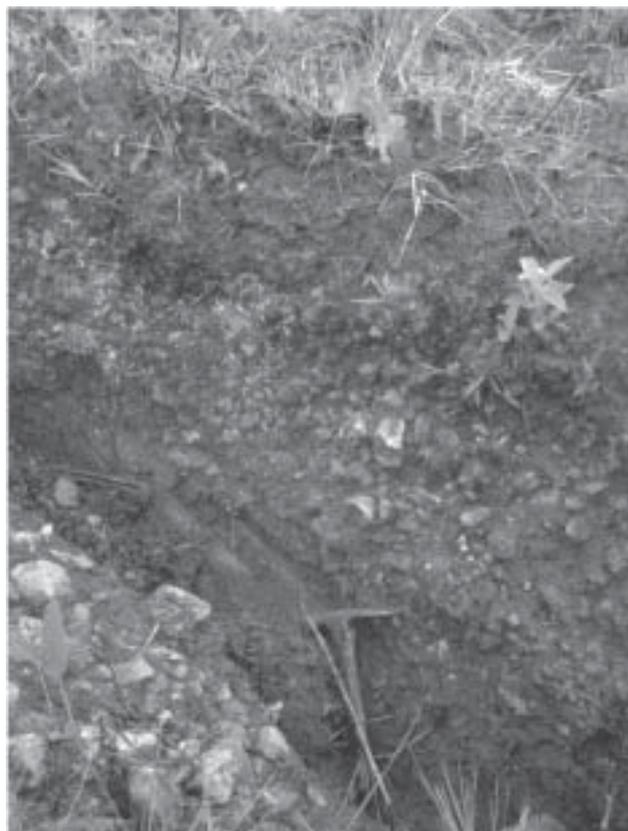
FOTO 3. Material cascalhento e concrecionário colúvio-aluvionar que constitui as coberturas quaternárias que recobrem a área do Jardim Botânico. O martelo está encaixado em uma das falhas normais que ocasionaram o basculamento dos blocos e definiram a fisiografia de grande parte da área.

A ocorrência de material cascalhento e concrecionário nos perfis amostrados mostrou-se como uma característica marcante da área estudada (Foto 3). De modo geral, as concreções apresentam tamanho milimétrico a centimétrico, estando recobertos por películas de argila ou gibbsita. O material cascalhoso apresenta tamanho centimétrico a decimétrico e sua forma predominantemente angular indica a ocorrência processos gravitacionais em seu transporte.

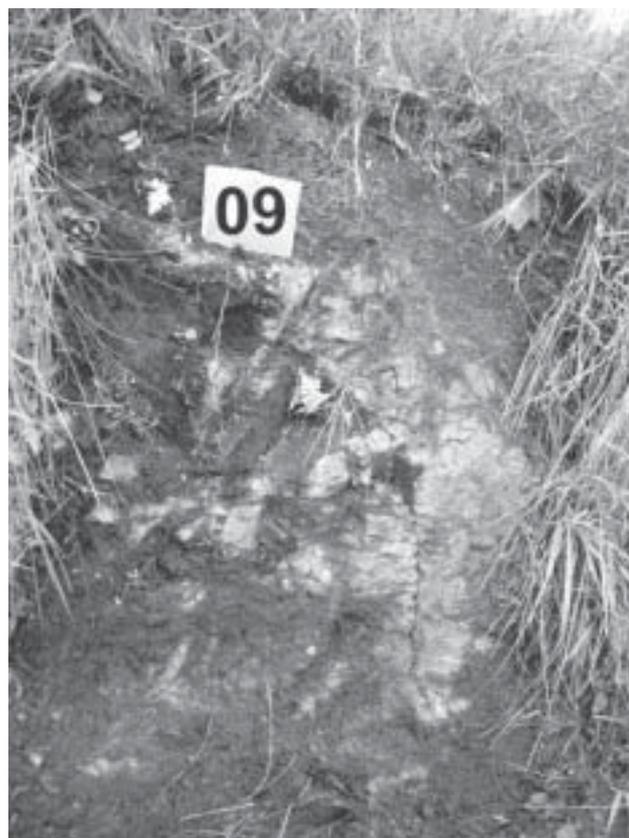
FOTO 4. Perfil de solo nº 9, em que se pode observar o preenchimento das fraturas por manganês, que dá cores escuras.

As fraturas dos horizontes inferiores (C) são preenchidas, em geral, por manganês (Foto 4) e em alguns pontos observa-se a formação de laterita mangânica. Os solos de altos estruturais tendem a ser mais percolativos e, portanto, menos restritivos à infiltração da água e não favorecendo a implantação de lagos ou represamentos artificiais. Ao contrário, os solos de baixos estruturais, por terem se desenvolvido em um ambiente saturado, determinam restrições à percolação

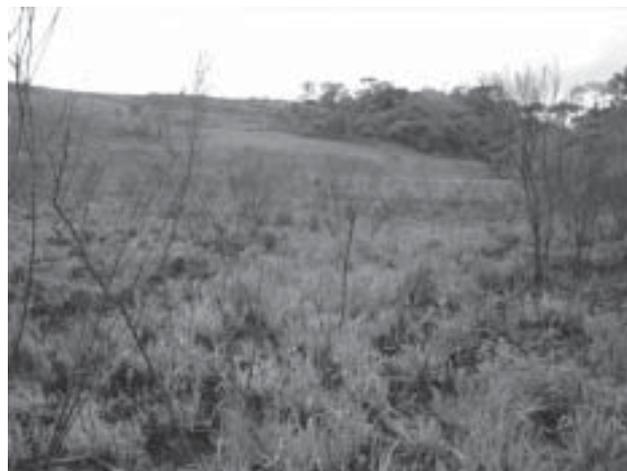
FOTO 5. Paisagem dominada por organossolos aflorantes (parte baixa) e por organossolos soterrados por materiais mais recentes. Notar o escalonamento do relevo.

tram soterradas ou quase totalmente degradadas na porção sudeste do Jardim Botânico. O soterramento e/ou degradação destas paisagens deu-se devido a sistemas de erosão por movimentos de massa atuais e/ou modernos, com a formação de leques coalescentes que soterraram as turfas (Organossolos). Encontram-se remanescentes destes Organossolos ainda aflorantes (Foto 5).

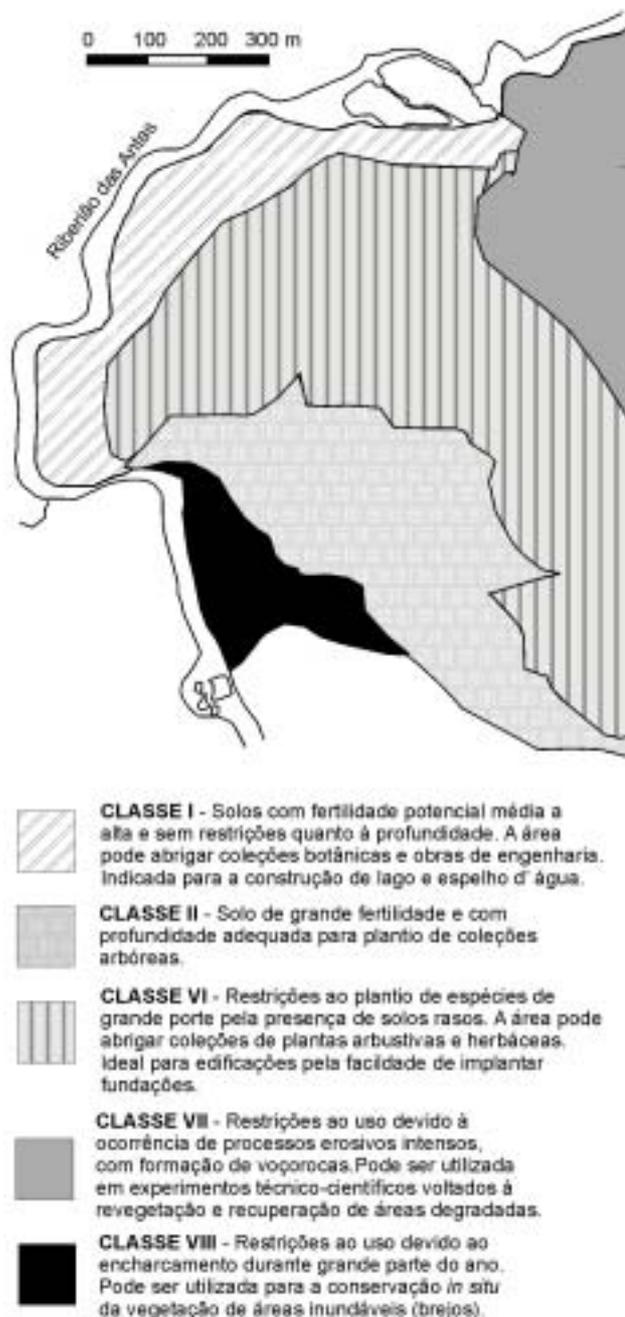
FIGURA 6. Classificação agrológica da área do Jardim Botânico. As classes foram adaptadas de Castro (1965).

Os conhecimentos obtidos puderam ser sintetizados através da classificação dos solos existentes na área de estudo quanto ao seu potencial de uso e medidas de manejo, ou classificação agrológica (Figura 6).

Os terrenos incluídos na Classe I e II são os que apresentam maior fertilidade e profundidade, sendo indicados para o plantio de coleções arbóreas de grande porte. Na classe II, a ocorrência de horizontes húmicos enterrados faz com que a fertilidade seja ainda maior para as plantas cujas raízes alcancem os horizontes mais profundos. Nos solos da Classe I, em alguns trechos, ocorre uma limitação para a utilização de máquinas agrícolas pela presença de pedregosidade, porém, é uma área favorável ao represamento de água por se situar em um baixo estrutural. Na Classe II ocorre um aumento de declividade, o que poderá ser

controlado pela construção de terraços invertidos com inclinação de 5 por mil. Nestes terraços podem ser implantados canteiros e aléias. Na Classe VI tem-se a falta de profundidade como fator limitante ao estabelecimento de coleções arbóreas, porém a proximidade do substrato litólico faz com que o terreno seja favorável à implantação de edificações. A Classe VII relaciona-se à área com ocorrência de processos erosivos intensos, com a formação de voçorocas, devendo ser destinada a atividades que não causem impacto, como experimentos científicos de revegetação.

A Classe VIII apresenta-se encharcada durante boa parte do ano, sendo assim, apresenta uma vegetação diferenciada das demais partes do Jardim Botânico, que deve ser preservada *in situ*.
