Trabalho de Formatura  
Curso de Graduação em Geologia

Estabilidade de taludes por meio de análise cinemática e classificação de maciços rochosos  
ao longo da Rodovia Governador Mário Covas (BR 101), município de São Sebastião – SP

Pedro Rafael Aporta Severino

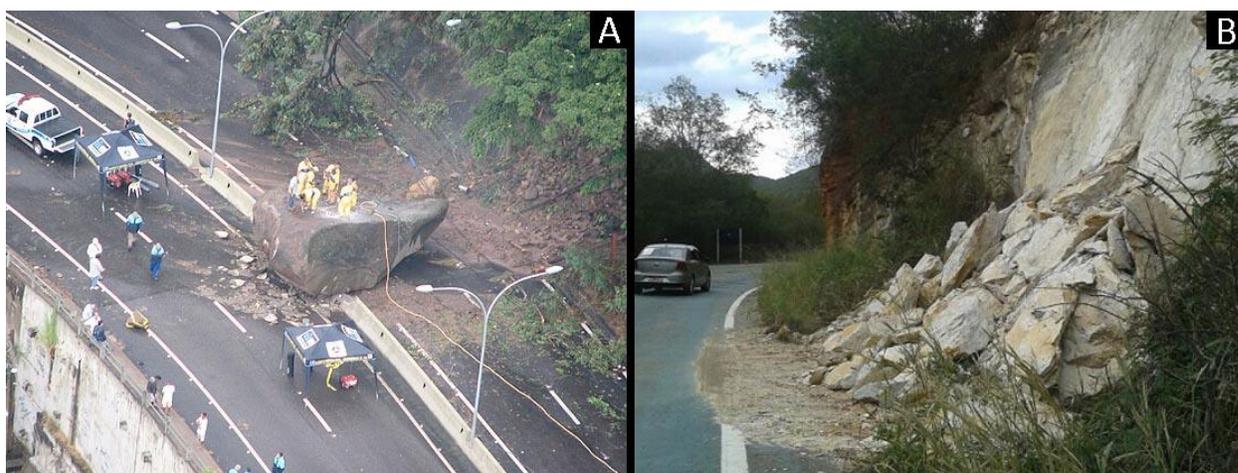
**Figura 1.** Problemas geotécnicos em taludes à beira de rodovia. A: Queda de grande bloco de rocha sobre a rodovia Grajaú-Jacarepaguá no Rio de Janeiro em abril de 2011. B: Queda de blocos na rodovia BA-148 na Bahia, trecho de serra entre Livramento de Nossa Senhora e Rio das Contas, em junho de 2014.

necessidade de manutenção das estruturas naturais em que envolvem a obra. Um dos grandes problemas recorrentes da população brasileira é a instabilidade de encostas que vem causando graves acidentes, como escorregamentos e queda de blocos, colocando vidas em risco (Figura 1).

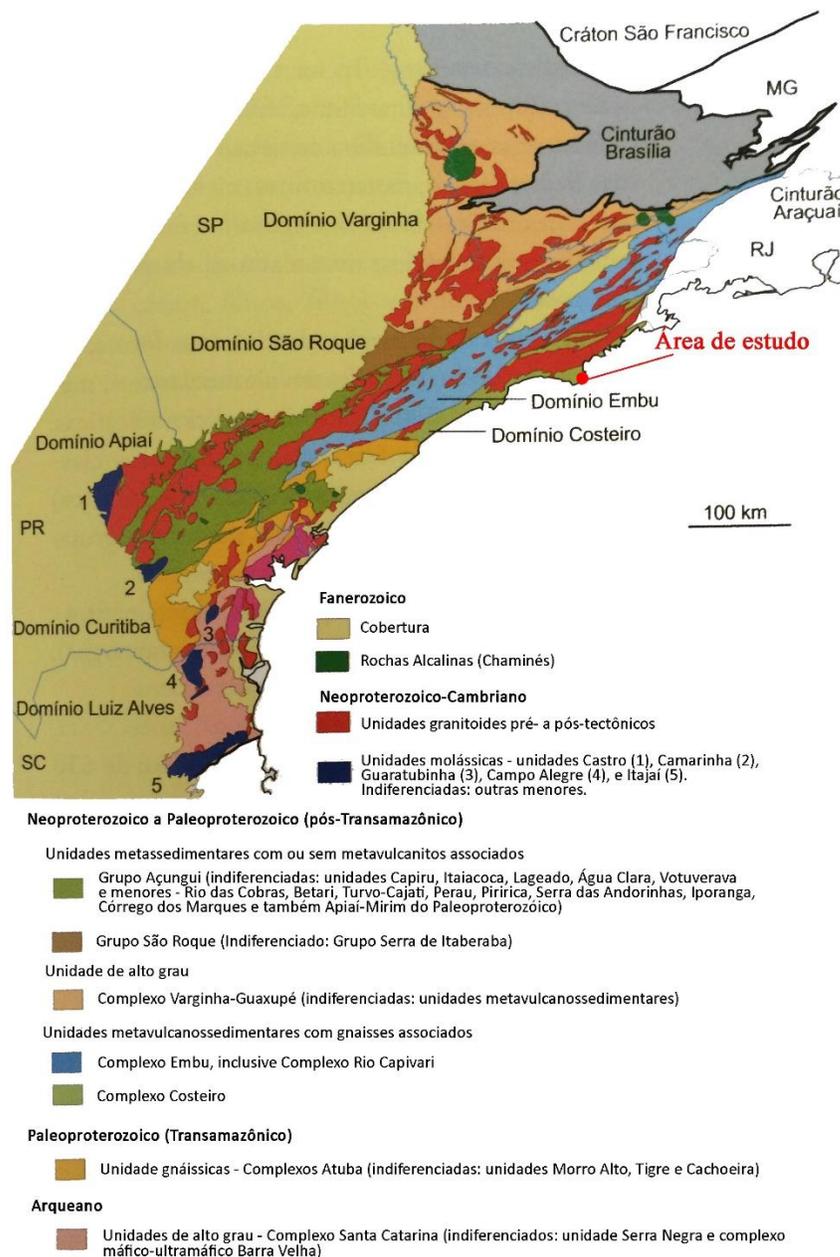
**Figura 3.** Domínios do Cinturão Ribeira. Em azul claro, divisas estaduais. Destaque em vermelho para a localização da área de estudo.

A região de estudo está inserida no cinturão Ribeira, que é dividida em oito domínios, sendo: Varginha, Apiaí, São Roque, Embu, Costeiro, Curitiba, Paranaguá e Luiz Alves (Figura 3). A estruturação geral está orientada para N35E no oeste do Domínio Apiaí e varia gradativamente para leste, chegando a N55E nos domínios Curitiba e Paranaguá. O aspecto estrutural de maior destaque no cinturão Ribeira é a deformação transcorrente que atuou após ou em parte acompanhando tardiamente os cavalgamentos no final do Ciclo Brasileiro e transfigurou o cinturão

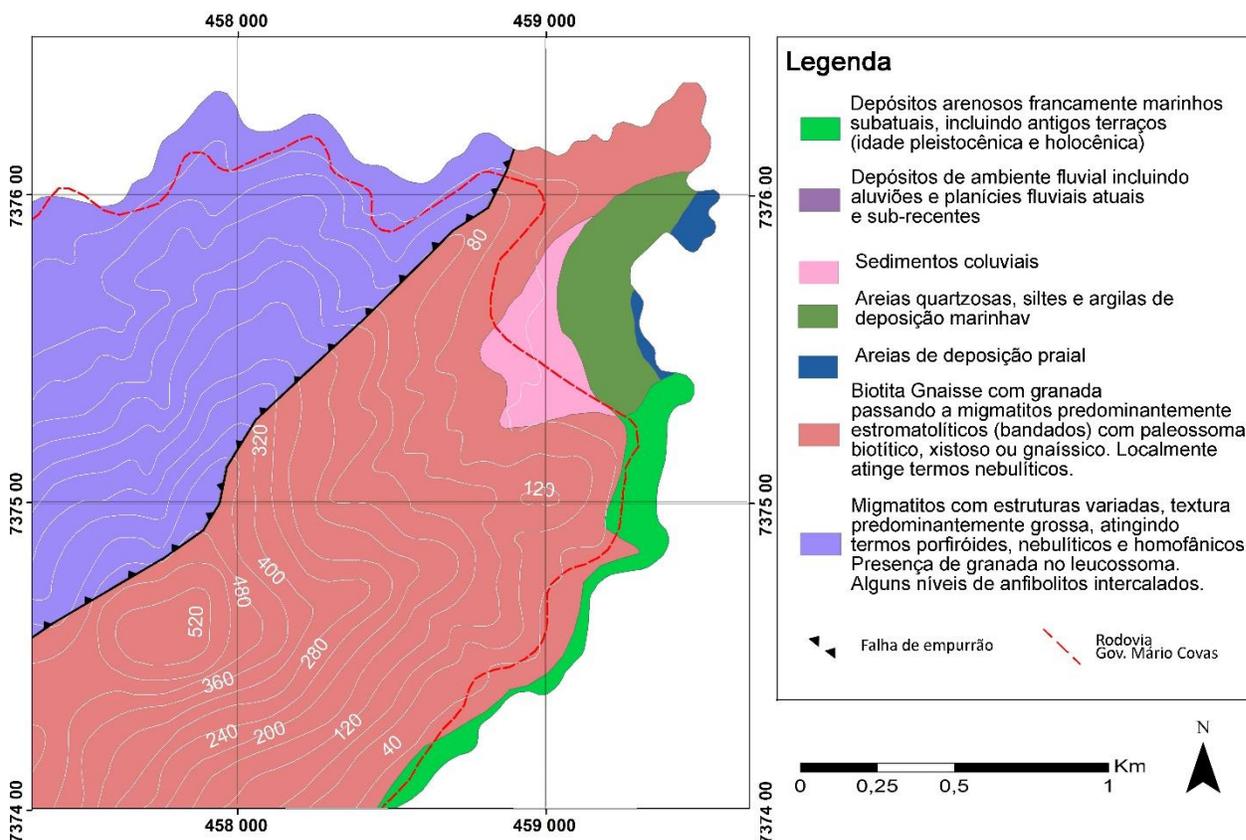
**Figura 4.** Mapa geológico da região de estudo.

As rochas cristalinas da área são de idade proterozóica (Figura 4), consistindo de gnaisses bandados, rochas granitognáissicas migmatíticas, ortognáisses e paragnáisses do Complexo Costeiro, e por granitos e cataclasitos associados a zonas de cisalhamento, podendo estar cortadas pelos enxames de diques do Jurássico Superior e Cretáceo Inferior (HASUI et al., 2012; SILVA, 2013; CAMPANHA et al., 1994; CHIEREGATI et al., 1982).

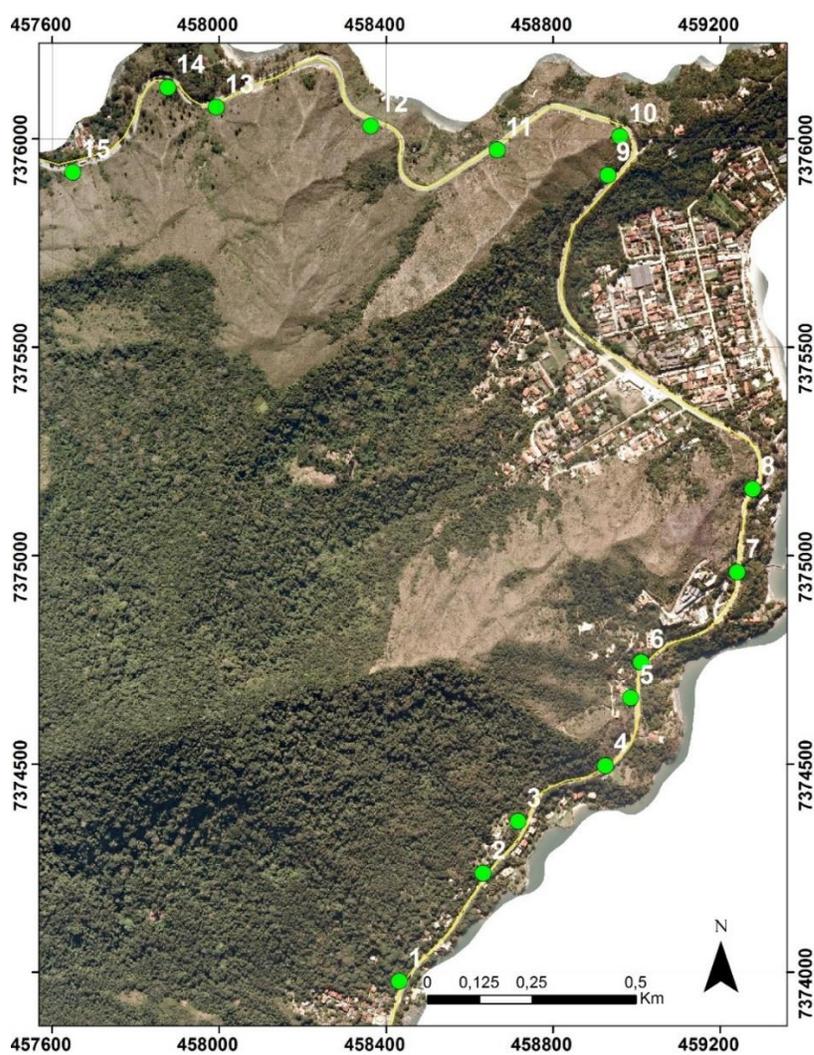
**Figura 5.** Pontos de coleta de dados na região de estudo.

A pesquisa teve sua base ancorada em geologia estrutural e mecânica de rochas. Foram analisados 15 pontos ao longo do trajeto, conforme mostra a Figura 5. Os métodos aplicados para a obtenção dos resultados se resumem, a partir da coletada de dados estruturais em afloramentos (falhas, juntas e foliações), em: (1) Análise cinemática, (2) classificações geomecânicas de maciços rochosos, e (3) grau de fraturamento. Os métodos serão abordados detalhadamente a seguir.

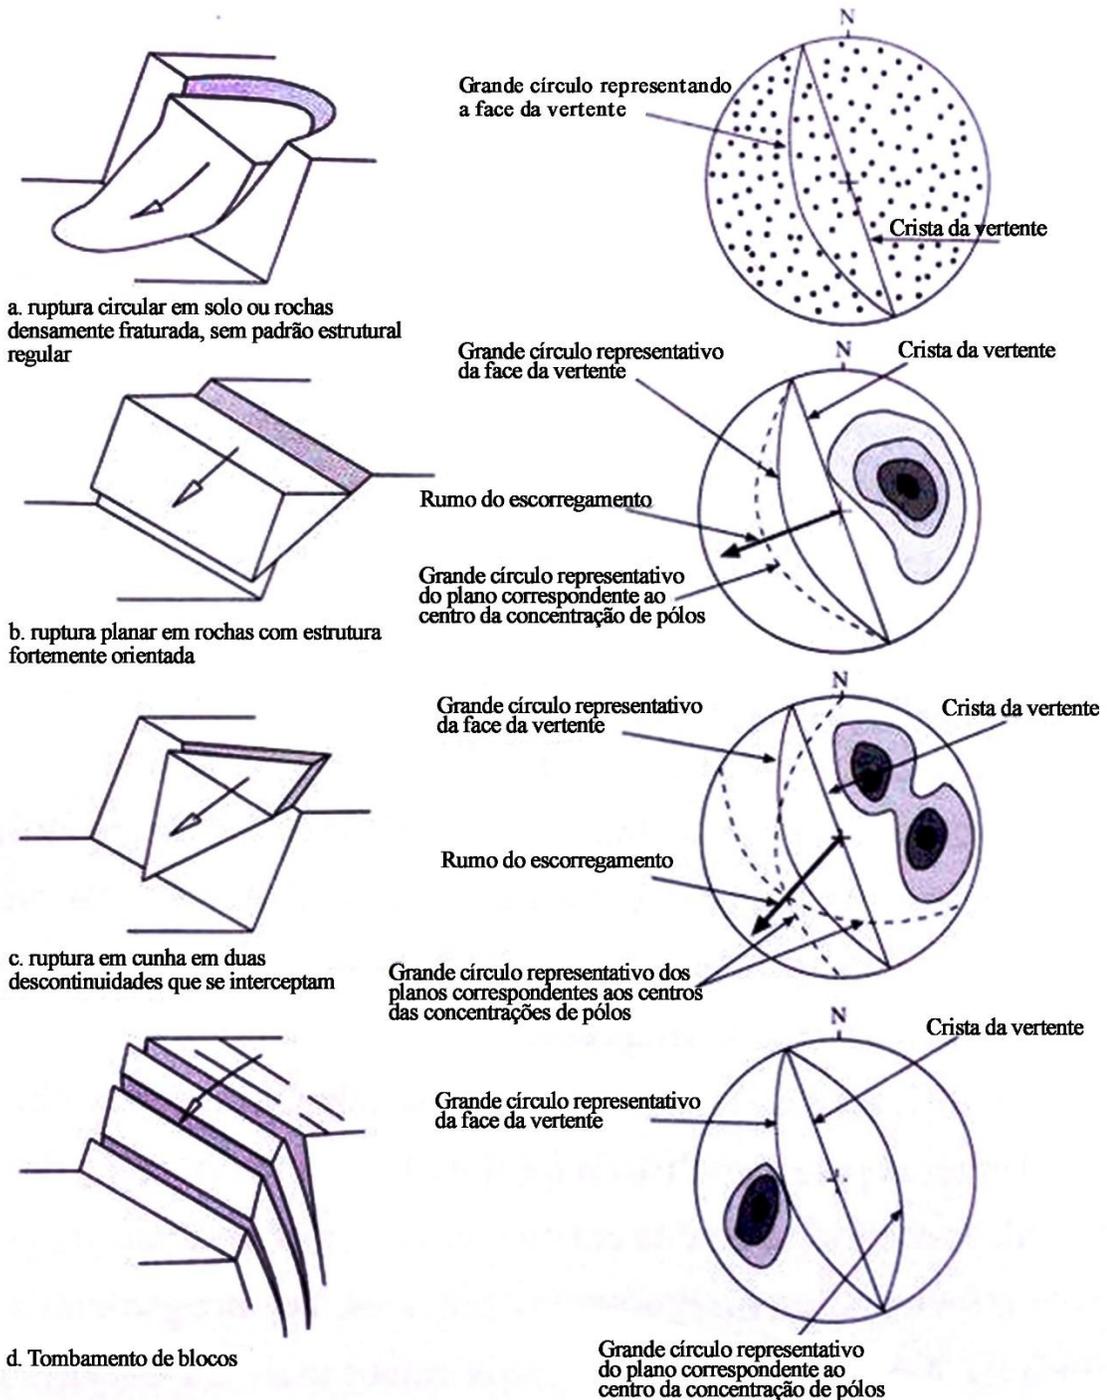
**Figura 6.** Principais tipos de deslizamentos em vertentes e suas representações estereográficas correspondentes.

A Figura 6 ilustra os tipos de rupturas mais comum encontradas em maciços rochosos e a representação estereográfica das condições estruturais do maciço, suscetíveis de fornecer os tipos de ruptura para cada caso (HOEK; BRAY, 1981).

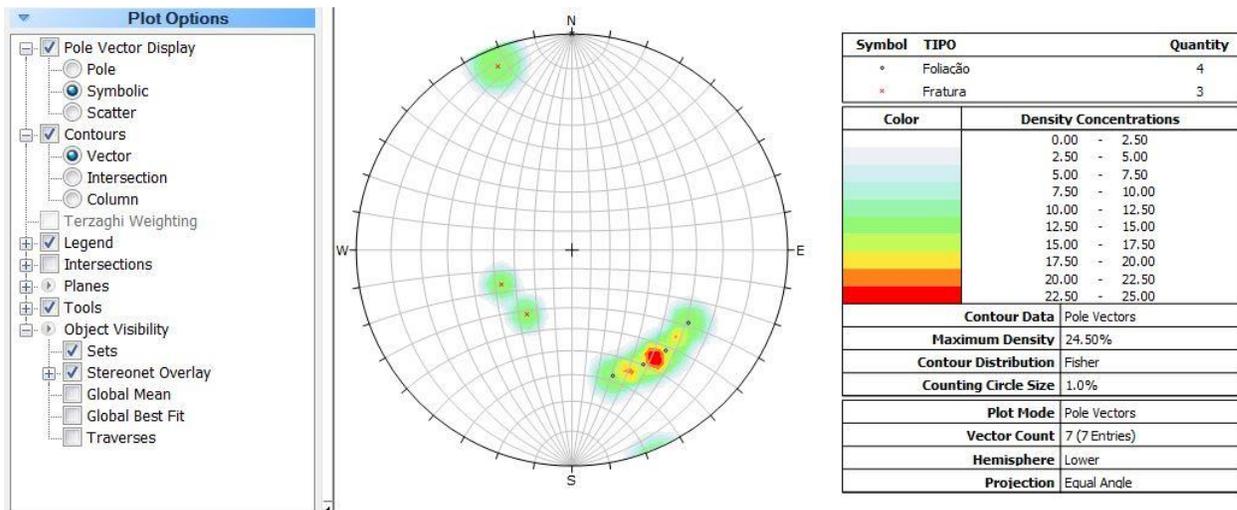
**Figura 7.** Janela de opções de plotagem à esquerda, estereograma no centro e legenda à direita.

O modo de entrada para projeção estereográfica é a submissão das medidas estruturais de acordo com a tabela padrão do programa. Para melhorar a aparência dos dados já plotados no estereograma, a janela de opções de plotagem à esquerda (Figura 7) fica livre para a escolha da melhor maneira de apresentar os dados.

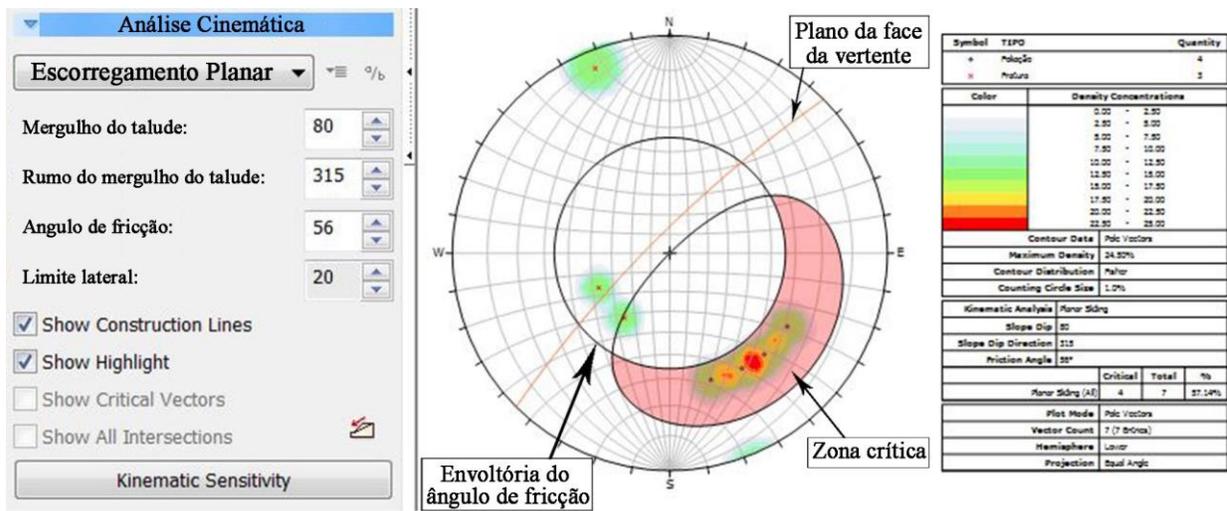
**Figura 8.** Exemplo ilustrativo dos dados de entrada para confecção da análise cinemática de deslizamento planar.

As análises cinemáticas são baseadas nas medidas estruturais que foram submetidas na etapa de entrada dos dados. A Figura 8 mostra um exemplo para deslizamento planar e os campos de zona crítica, ângulo de fricção e mergulho e rumo do mergulho do talude.

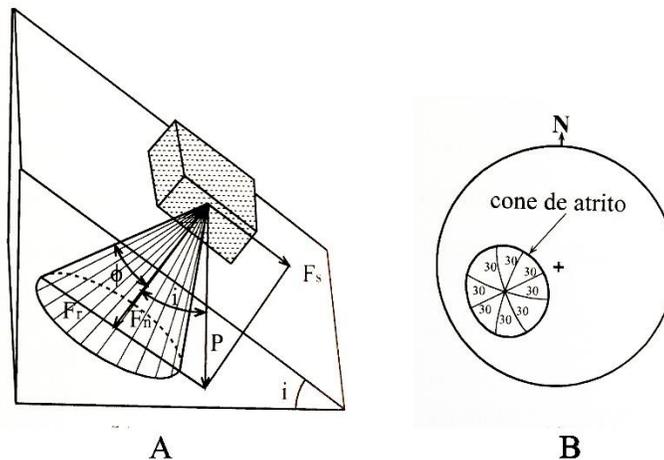
**Figura 9.** Esquema ilustrativo de cone de fricção e escorregamento de um bloco ao longo de um plano. O deslizamento ocorre quando  $i > \phi$  ou quando o vetor peso (P) ficar fora do cone de fricção. A: Cone de fricção em um bloco inclinado. B: Projeção do cone de fricção em diagrama de Schmidt-Lambert.

O ângulo de fricção é um parâmetro de condição básica para a aplicação da projeção estereográfica no estudo de estabilidade de talude em rocha. Segundo Fiori & Carmignani (2009), se um bloco de rocha tiver liberdade para se movimentar em qualquer direção, o envelope de todas as forças atuantes nele é um cone, que é representado como um círculo na projeção (Figura 9), cuja geratriz perfaz um ângulo em torno do polo da superfície. Dependendo do ângulo, o bloco permanecera em repouso se a resultante das forças permanecer dentro do cone de atrito.

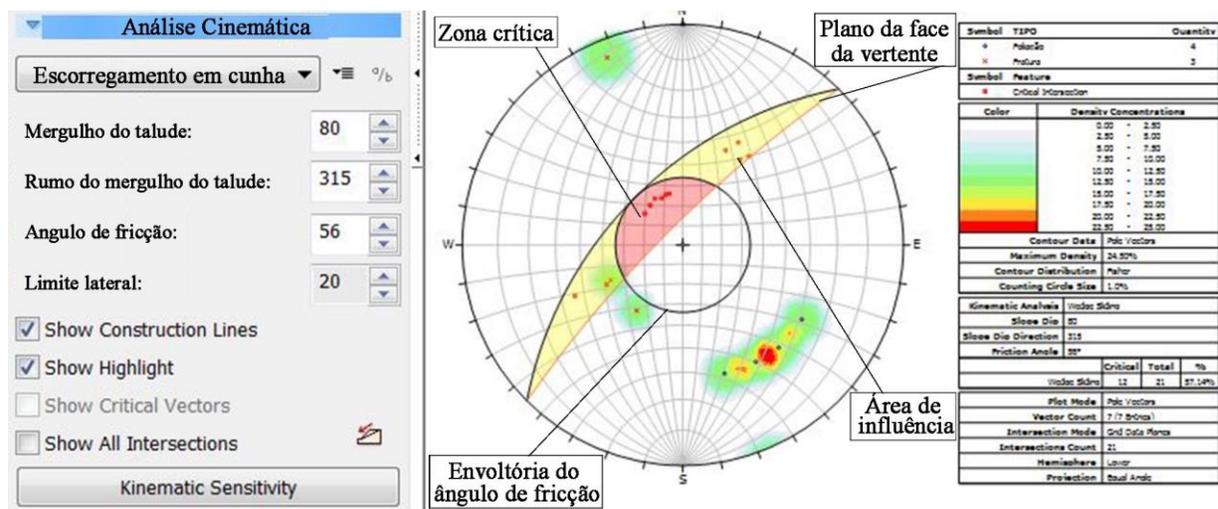
**Figura 10.** Exemplo ilustrativo dos dados de entrada para confecção da análise cinemática de deslizamento em cunha.

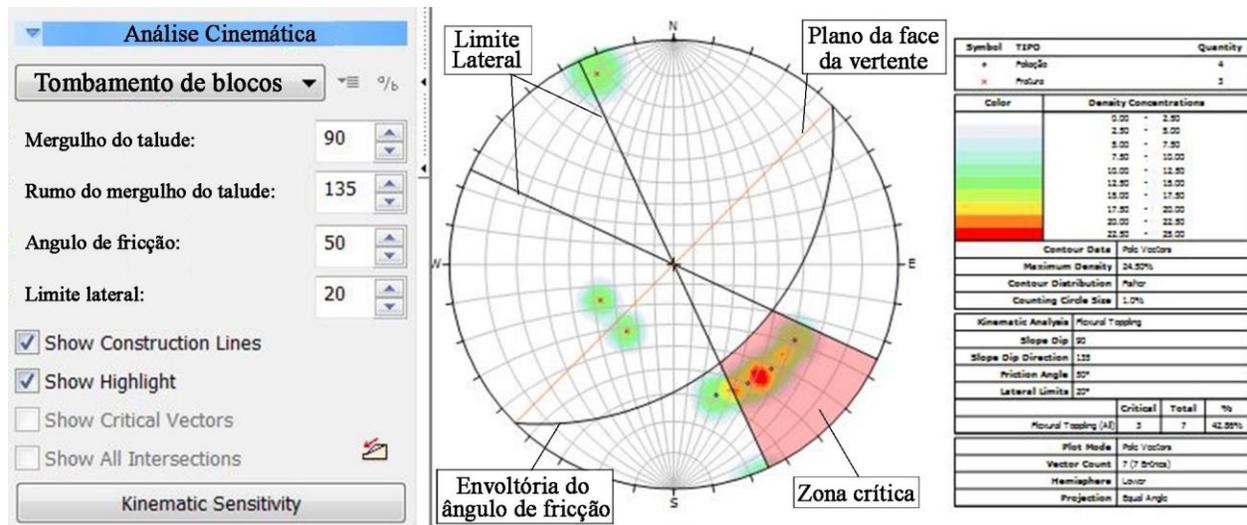
**Figura 11.** Exemplo ilustrativo dos dados de entrada para confecção da análise cinemática de tombamento de blocos. A zona crítica é delimitada pelo limite lateral e o ângulo interno de fricção.

As análises cinemáticas para tombamento de blocos (Figura 11), envolvem os mesmos fatores que as anteriores, com a inclusão do limite lateral, que representa o limite teórico de todos os possíveis planos dos quais podem surgir através face do talude. Na prática, tem sido observado que planos de rupturas tendem a ocorrer apenas se a direção do mergulho de um plano estiver

dentro de um intervalo angular da direção de mergulho do talude. Esse limite é empírico e os valores variam entre 20 e 30 graus (GOODMAN, 1989; HUDSON e HARRISON, 1997). Para esse trabalho, adotamos um padrão de 20 graus para todas as análises.

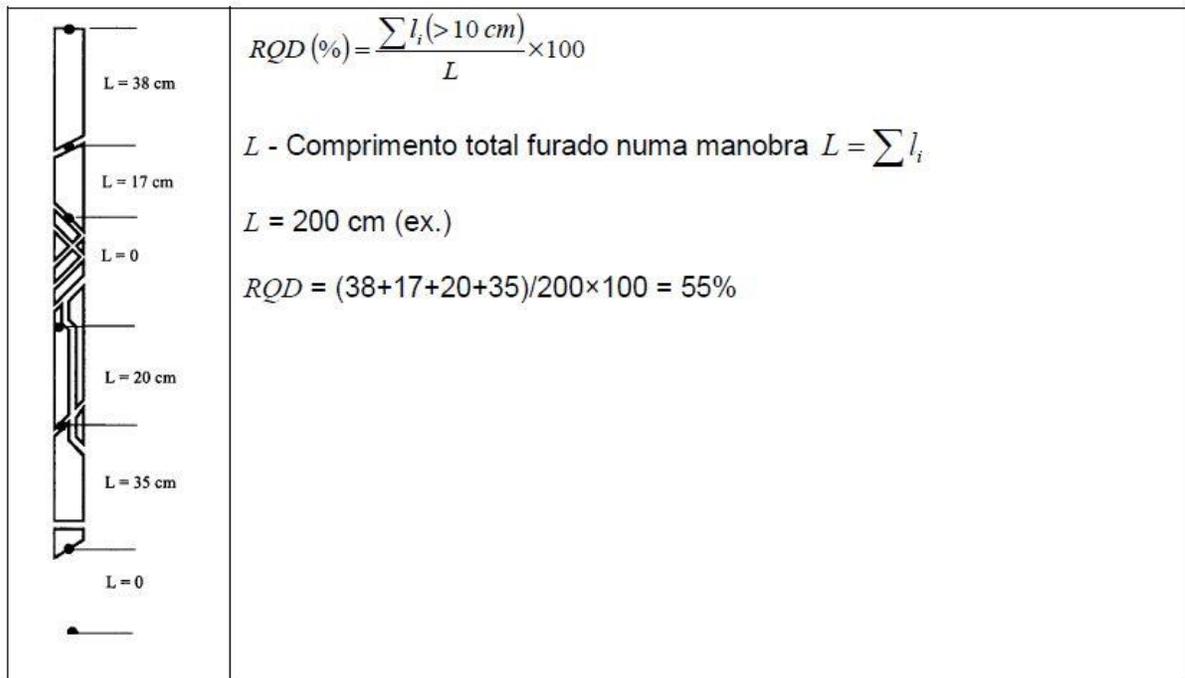
**Figura 12.** Sistema RQD. Embora muito utilizado mundialmente, esse sistema não foi usado no trabalho, visto a dificuldade de obter os testemunhos para as análises.

Deve-se salientar que a classificação de maciços baseada apenas no índice RQD é bastante limitada. Esse índice é de grande importância quando somado a outros fatores, como os parâmetros aqui descritos pelo método RMR.

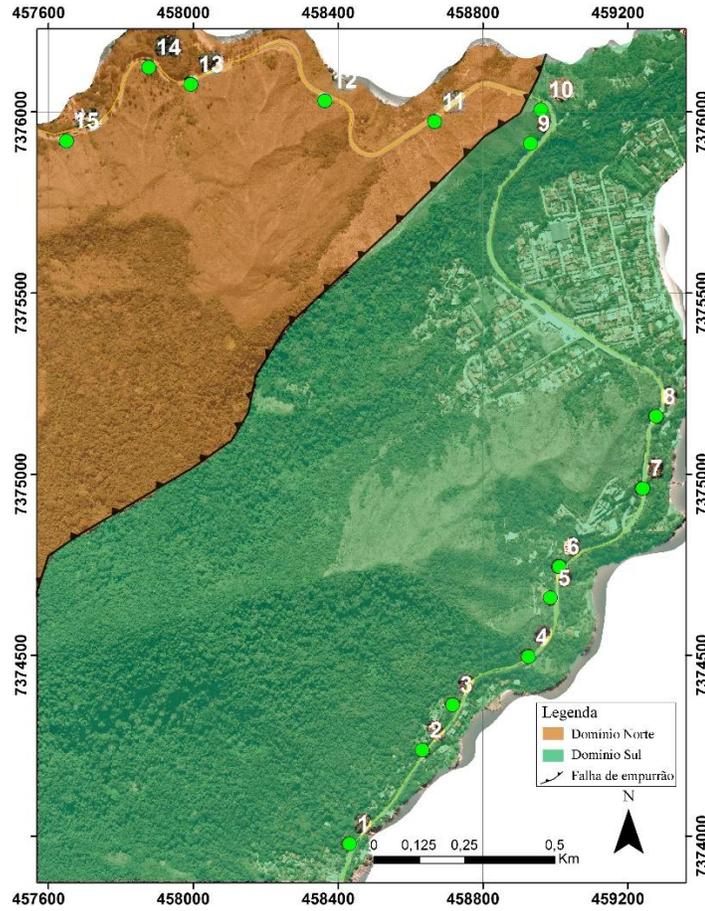
**Figura 13.** Divisão da área de estudo em domínios com comportamento geotécnicos distintos.

O Quadro 13 mostra a quantidade de cada tipo de deslizamento levantados pelas análises cinemáticas realizadas. A divisão da área em dois domínios (Norte e Sul) está representada estatisticamente no Quadro 14, no qual apresenta a quantidade de deslizamentos para cada setor. O setor Norte tem potencial para deslizamentos planar e em cunha. Já o setor Sul, tem potencial para tombamento de blocos.

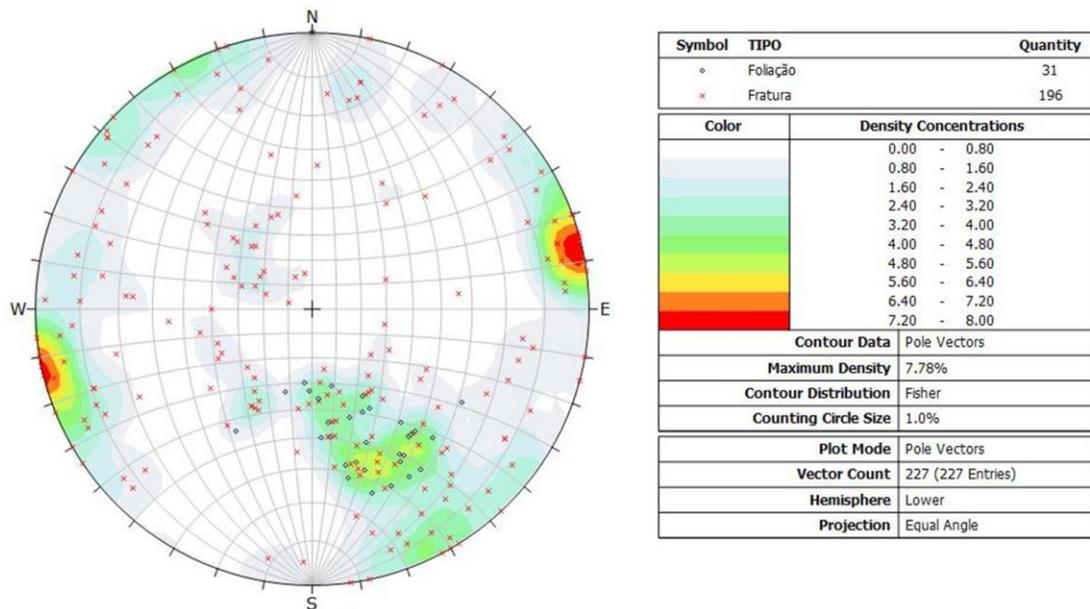
**Figura 14.** Projeção estereográfica de todas as medidas de fratura e foliação coletadas na área. Número de medidas: 227.

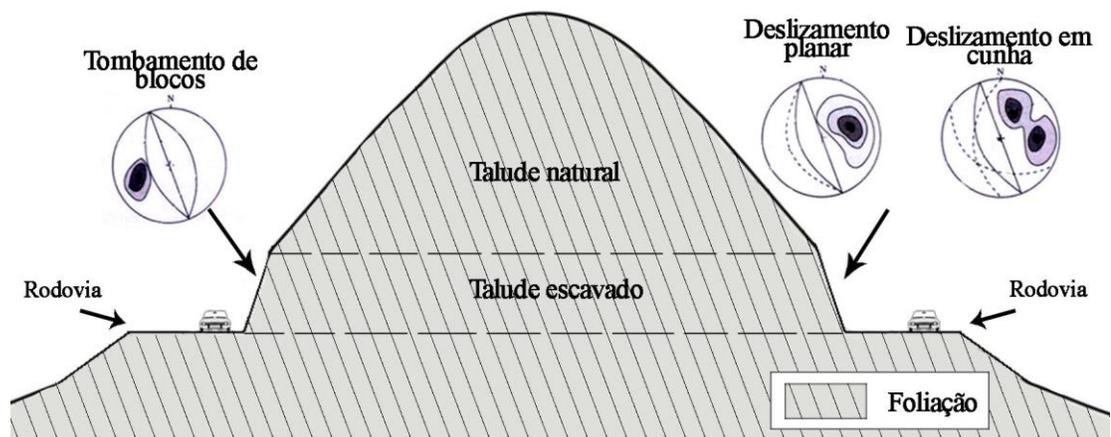
**Figura 15.** Esquema da interação entre a foliação da rocha e a direção da estrada.

Já na porção norte, após o ponto 10, a rodovia muda de direção variando entre NW-SE e NE-SW, e assim, os taludes que a bordejam possuem caimento para NE e NW, respectivamente. Em alguns locais dessa porção, mesmo a rodovia mantendo a mesma direção da parte sul (NE-SW), os caimentos dos taludes agora diferem e, antes sendo discordantes, agora eles concordam com a foliação presente (Figura 15). Esse cenário é característico dos deslizamentos planares e em cunha, e coincide com o que foi encontrado nessa área. É possível analisar a variação das estruturas e da face do talude em função da direção da rodovia, de acordo com o Apêndice I – Mapa de pontos com estereogramas.

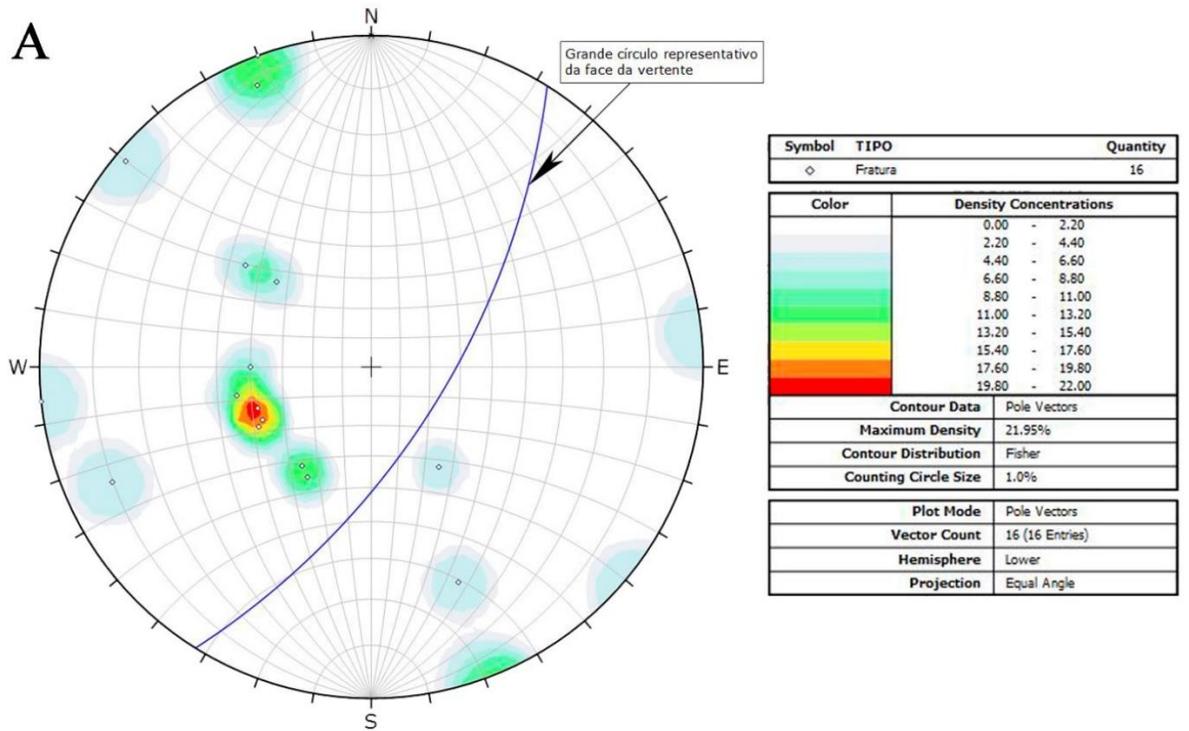
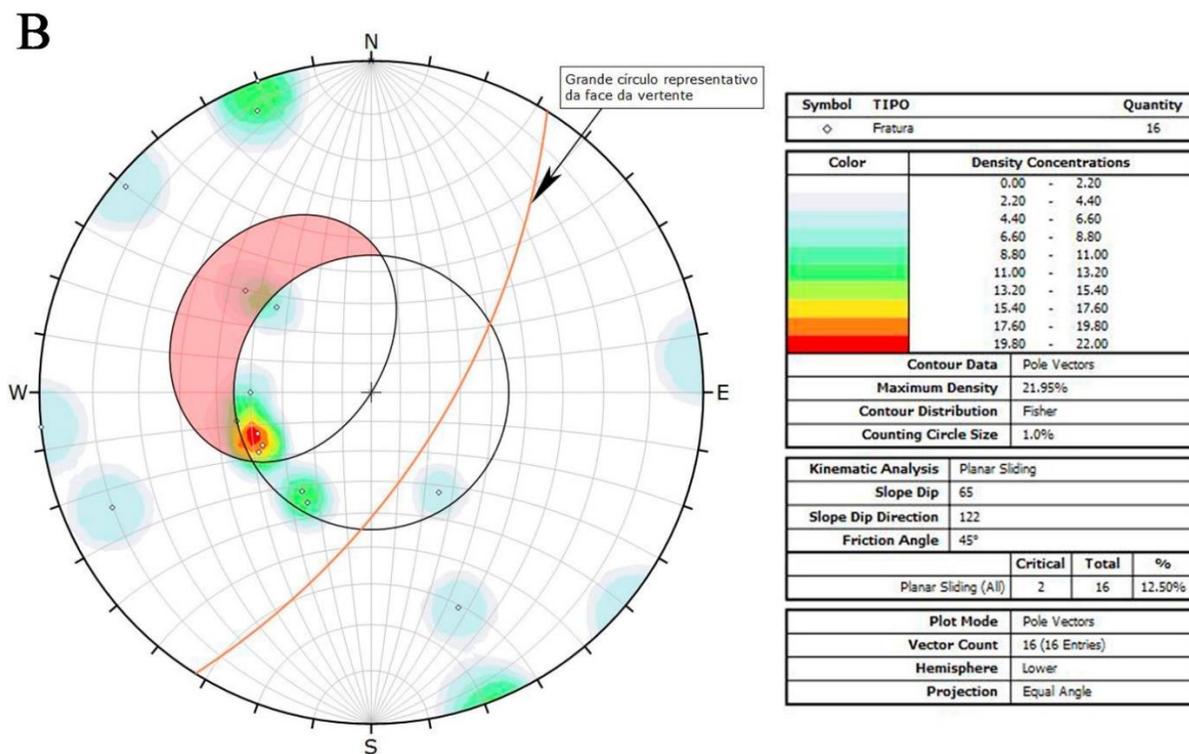
**Figura 16.** A: Estereograma representativo para o ponto 1 com o plano que representa a face da vertente. Número de medidas = 16. B: Análise cinemática do ponto 1.

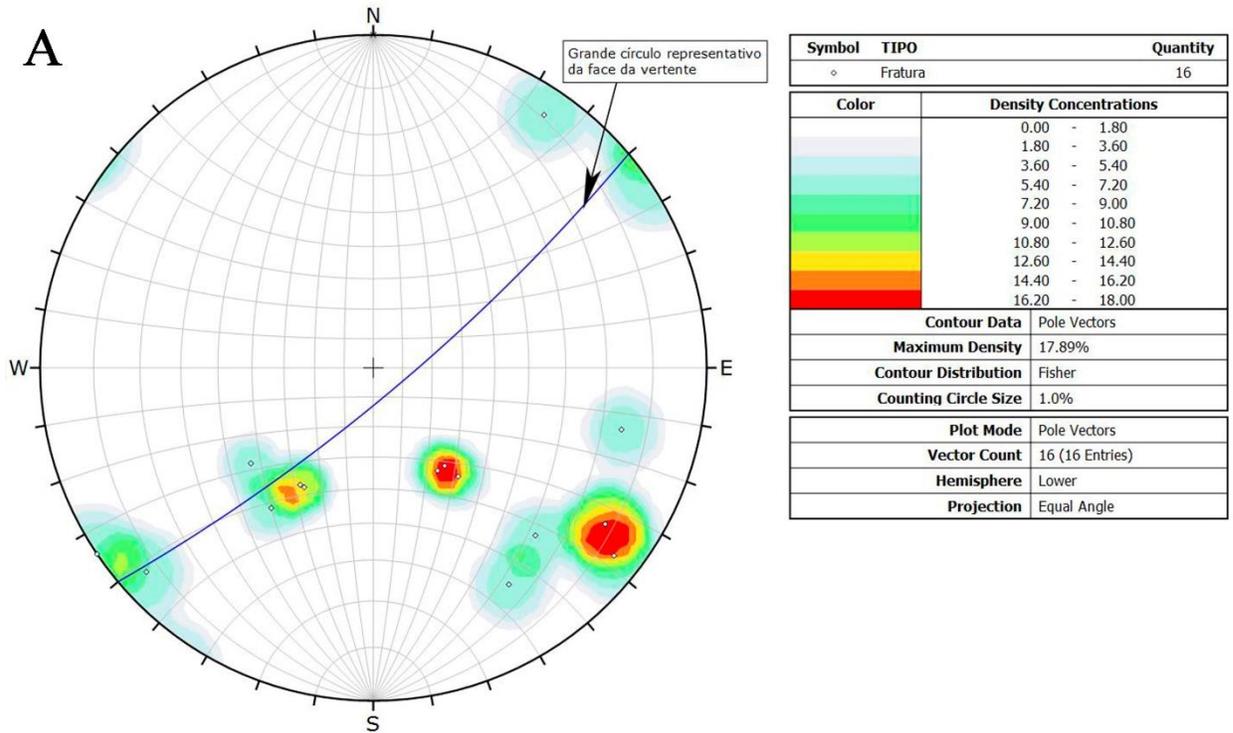
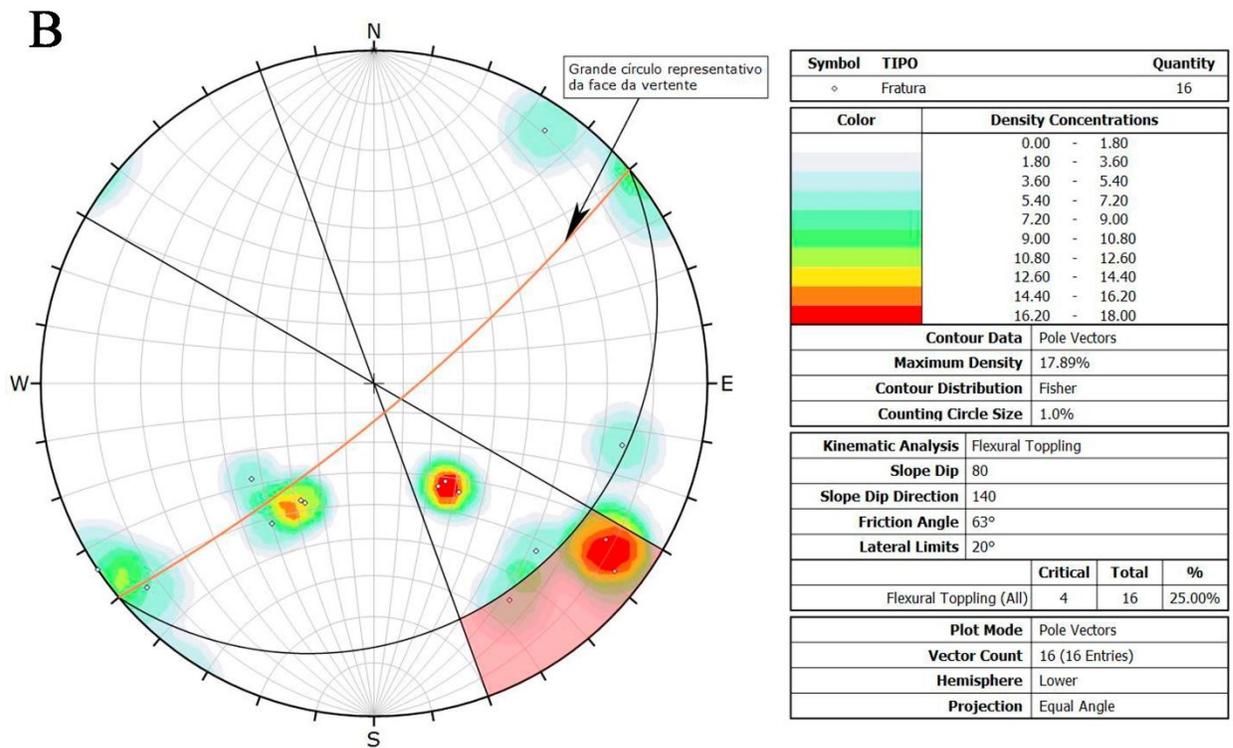
**Figura 17.** A: Estereograma representativo para o ponto 2 com o plano que representa a face da vertente. Número de medidas = 16. B: Análise cinemática do ponto 2.

A figura 17A mostra a projeção estereográfica dos polos dos planos de descontinuidades encontrados no ponto 2 e o plano representativo para a face do talude. Nota-se o adensamento de polos em 3 regiões, indicando 3 famílias distintas de fraturas. A família de maior expressão possui planos com direções NE-SW e alto mergulho para NW. A direção do talude é NE-SW com alto mergulho para SE. Essa configuração, onde planos de descontinuidades e a face da vertente possuem a mesma direção com mergulhos opostos, caracteriza tombamento de blocos. A figura 17B mostra a análise cinemática e confirma essa hipótese, onde há 4 polos presentes na zona crítica (em vermelho), relacionados à 4 planos favoráveis ao tombamento de blocos.

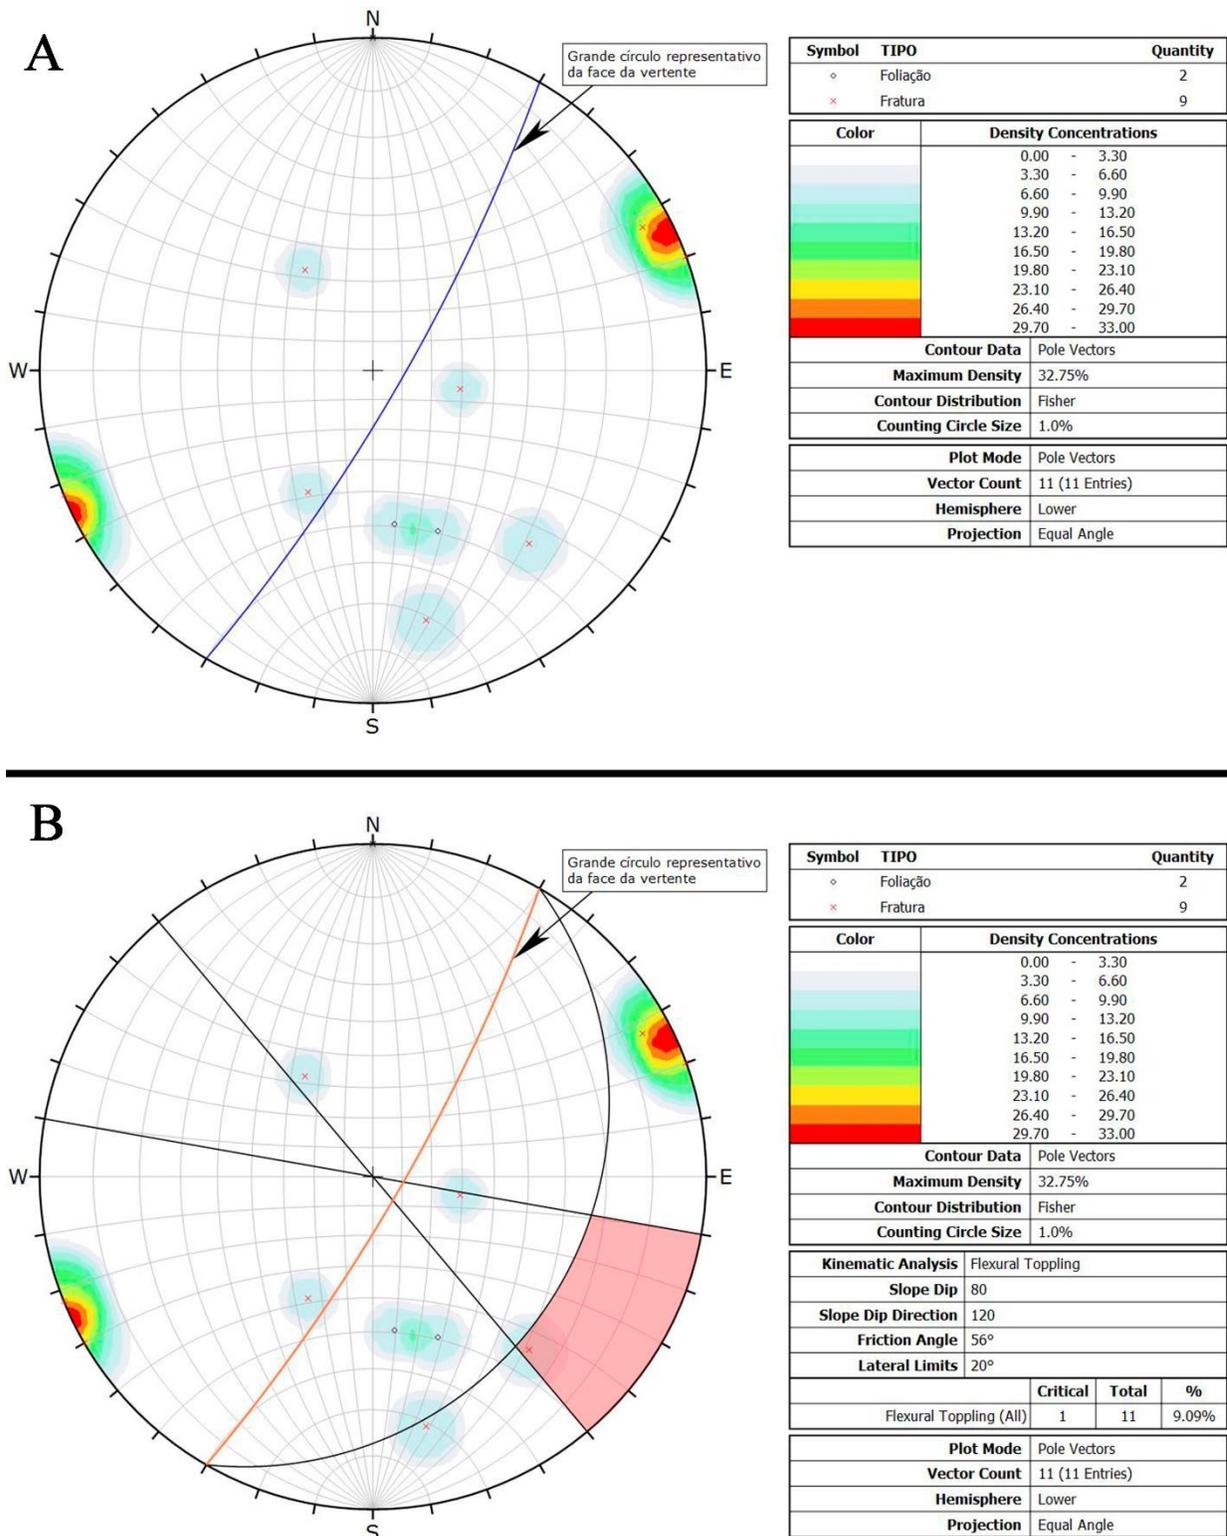
**Figura 18.** A: Estereograma representativo para o ponto 3 com o plano que representa a face da vertente. Número de medidas = 11. B: Análise cinemática do ponto 3.

Para o ponto 3, projeção estereográfica dos polos dos planos de descontinuidades e o plano representativo para a face do talude está apresentada na Figura 18A. Nesse ponto não há nenhum adensamento de polos, o que representa descontinuidades sem padrão e dispersas. O talude tem direção NE-SW com alto mergulho para SE. Alguns planos de fraturas possuem a mesma direção do talude, porém com mergulho moderado para NW. A análise cinemática (Figura 18B) aponta ao tombamento de blocos como colapso com maior potencial a ocorrer. Contudo, apenas um polo está inserido na zona crítica (em vermelho), o que indica um plano favorável ao tombamento.

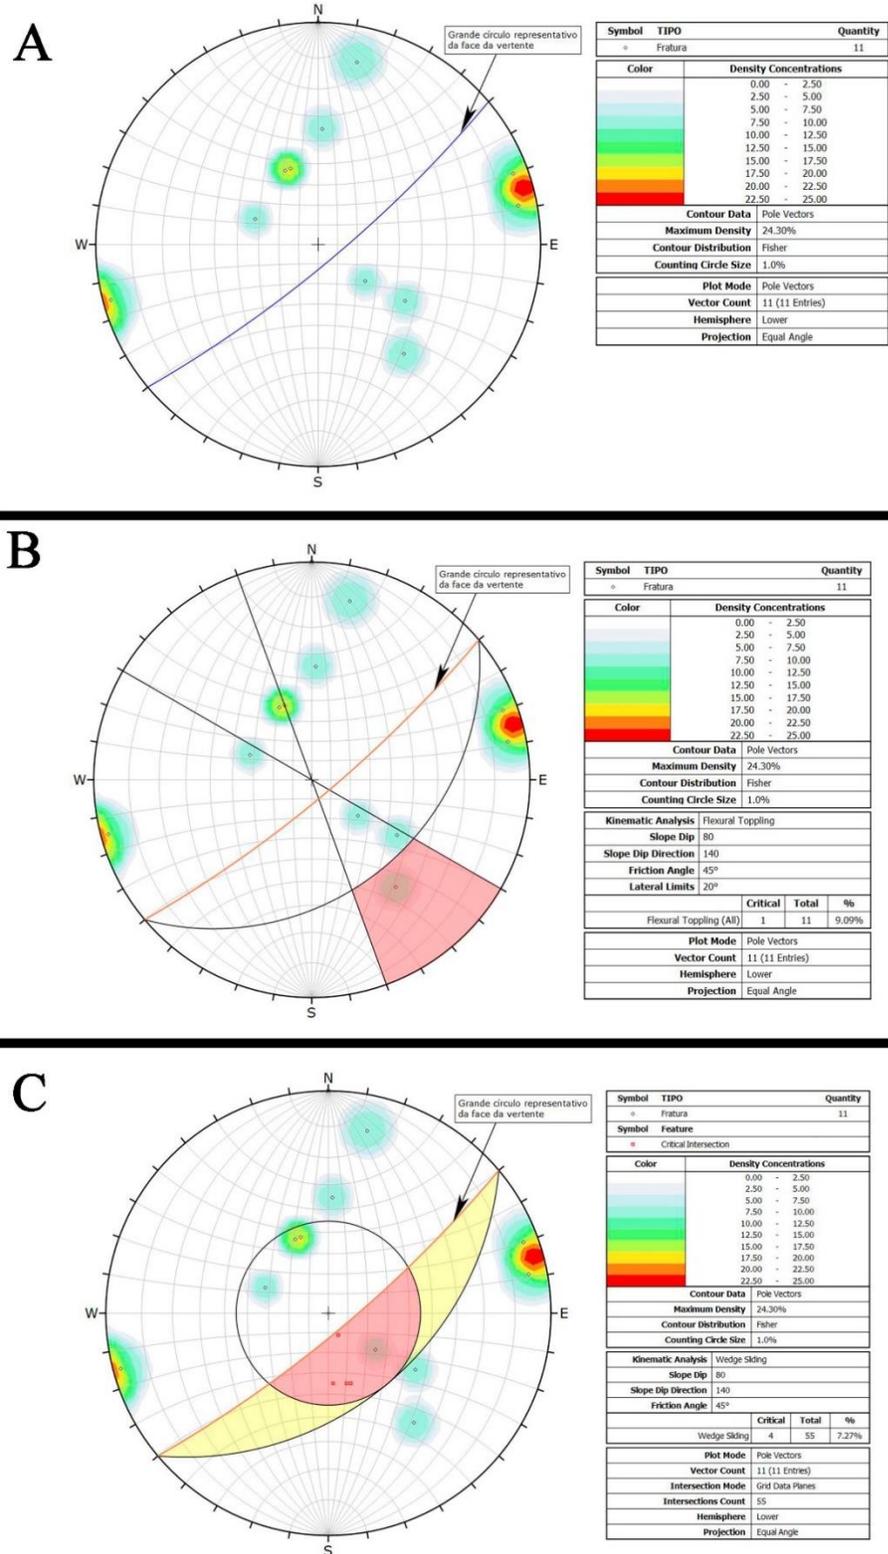
**Figura 19.** Estereograma representativo para o ponto 4 com o plano que representa a face da vertente. Número de medidas = 11. B: Análise cinemática favorável a tombamento de blocos no ponto 4. C: Análise cinemática favorável a deslizamento em cunha no ponto 4.

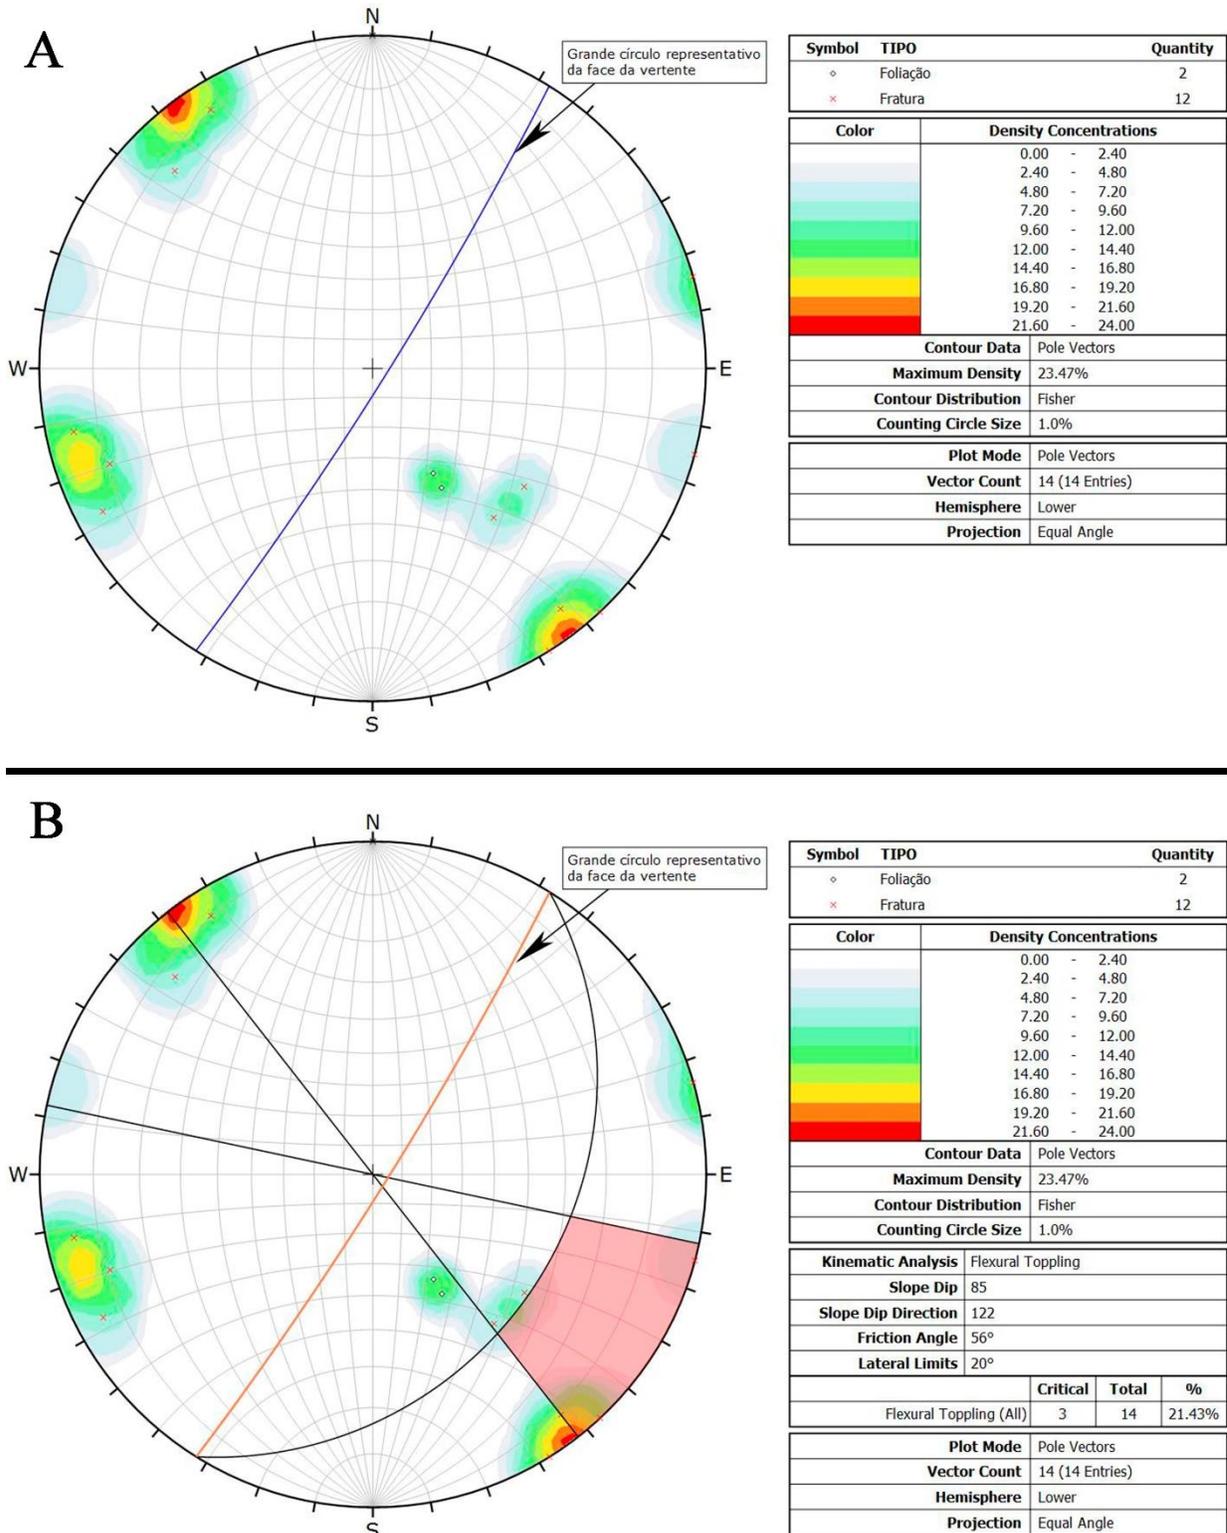
**Figura 20.** Estereograma representativo para o ponto 5 com o plano que representa a face da vertente. Número de medidas = 14. B: Análise cinemática do ponto 5.

A figura 20A mostra a projeção estereográfica dos polos dos planos de descontinuidades encontrados no ponto 5 e o plano representativo para a face do talude. O talude tem direção NE-SW com alto mergulho para SE. Há adensamento de polos que representam planos com mesma direção do talude, no entanto com mergulho oposto. Essa configuração, como já vista anteriormente, indica potencial para tombamento de blocos. A análise cinemática (Figura 20B) mostra que existem 3 polos dentro da zona crítica de tombamento de blocos nesse talude.
