Trabalho de Formatura  
Curso de Graduação em Geologia

Estabilidade de taludes por meio de análise cinemática e classificação de maciços rochosos  
ao longo da Rodovia Governador Mário Covas (BR 101), município de São Sebastião – SP

Pedro Rafael Aporta Severino

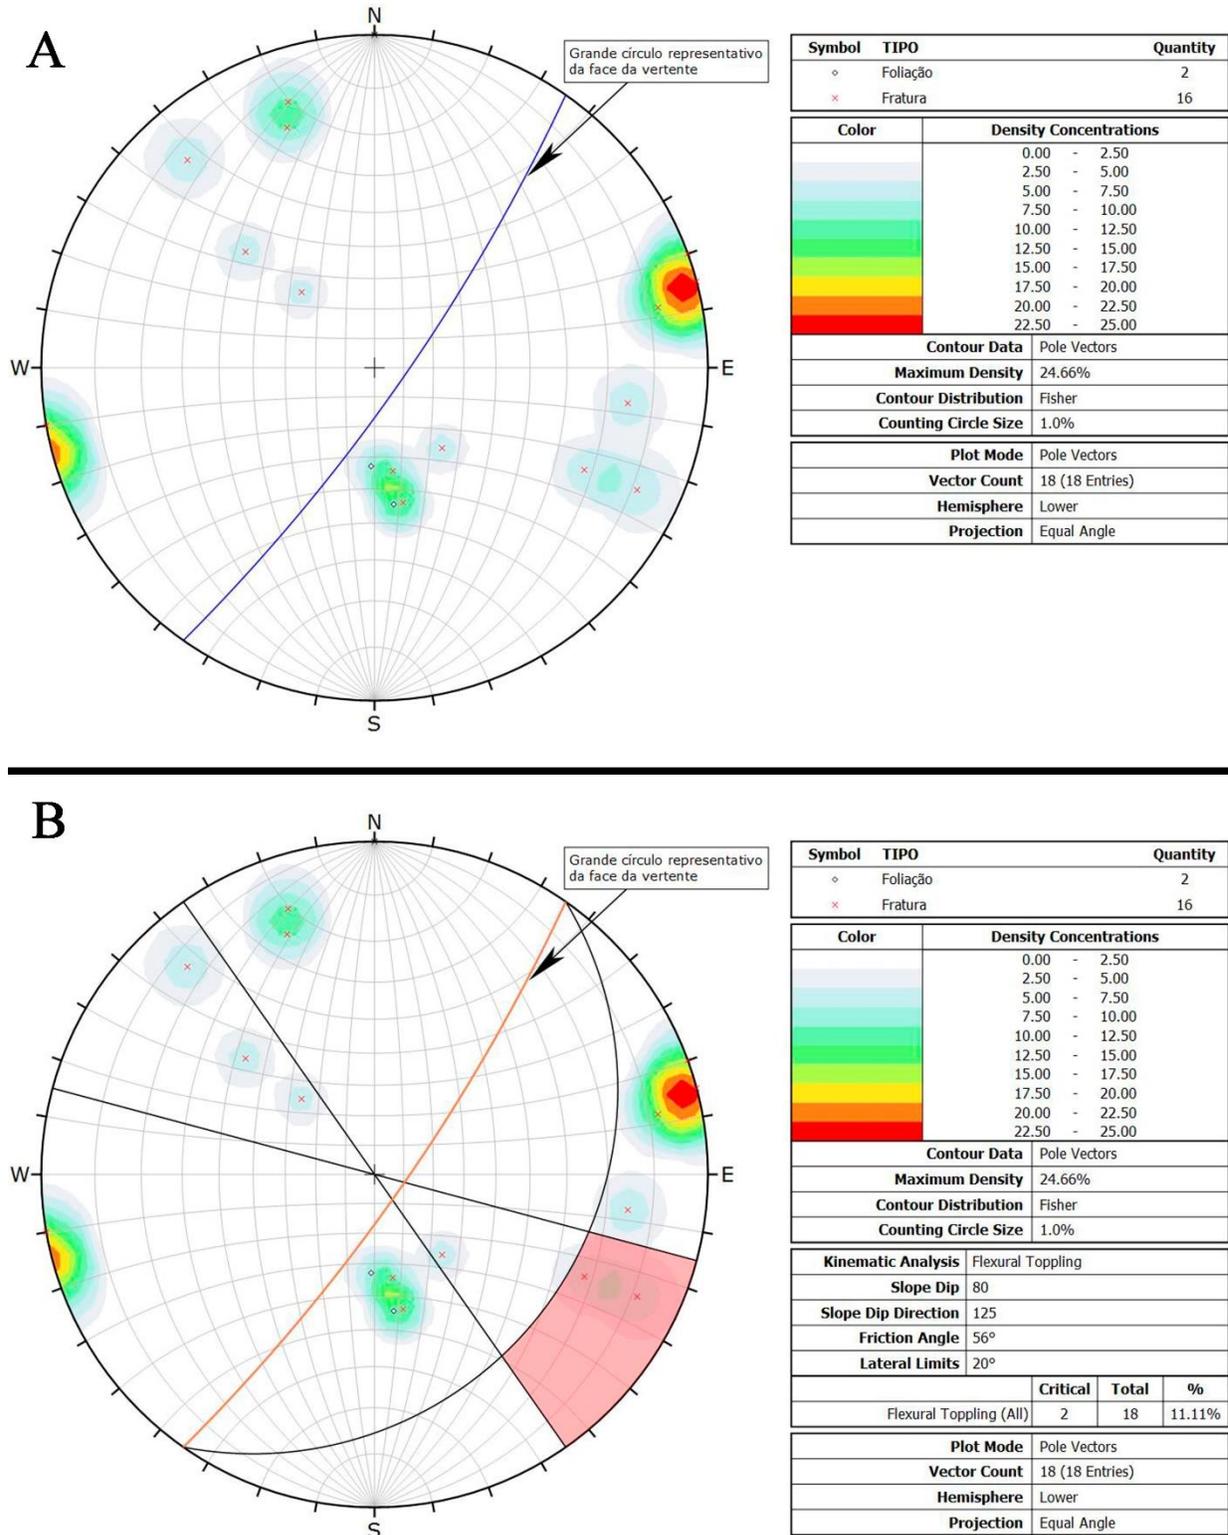
**Figura 21.** Estereograma representativo para o ponto 6 com o plano que representa a face da vertente. Número de medidas = 18. B: Análise cinemática do ponto 6.

A projeção estereográfica dos polos dos planos de descontinuidades encontrados no ponto 6 e o plano representativo para a face do talude é mostrada na Figura 21A. O talude tem direção NE-SW com alto mergulho para SE. O adensamento de polos indica a presença de pelo menos 3 famílias de fraturas, sendo uma delas responsável pelo risco potencial de tombamento de blocos. A direção principal dessa família, NE-SW, é concordante com a direção do talude, porém com mergulho oposto, configurando o tombamento de blocos (Figura 21B).

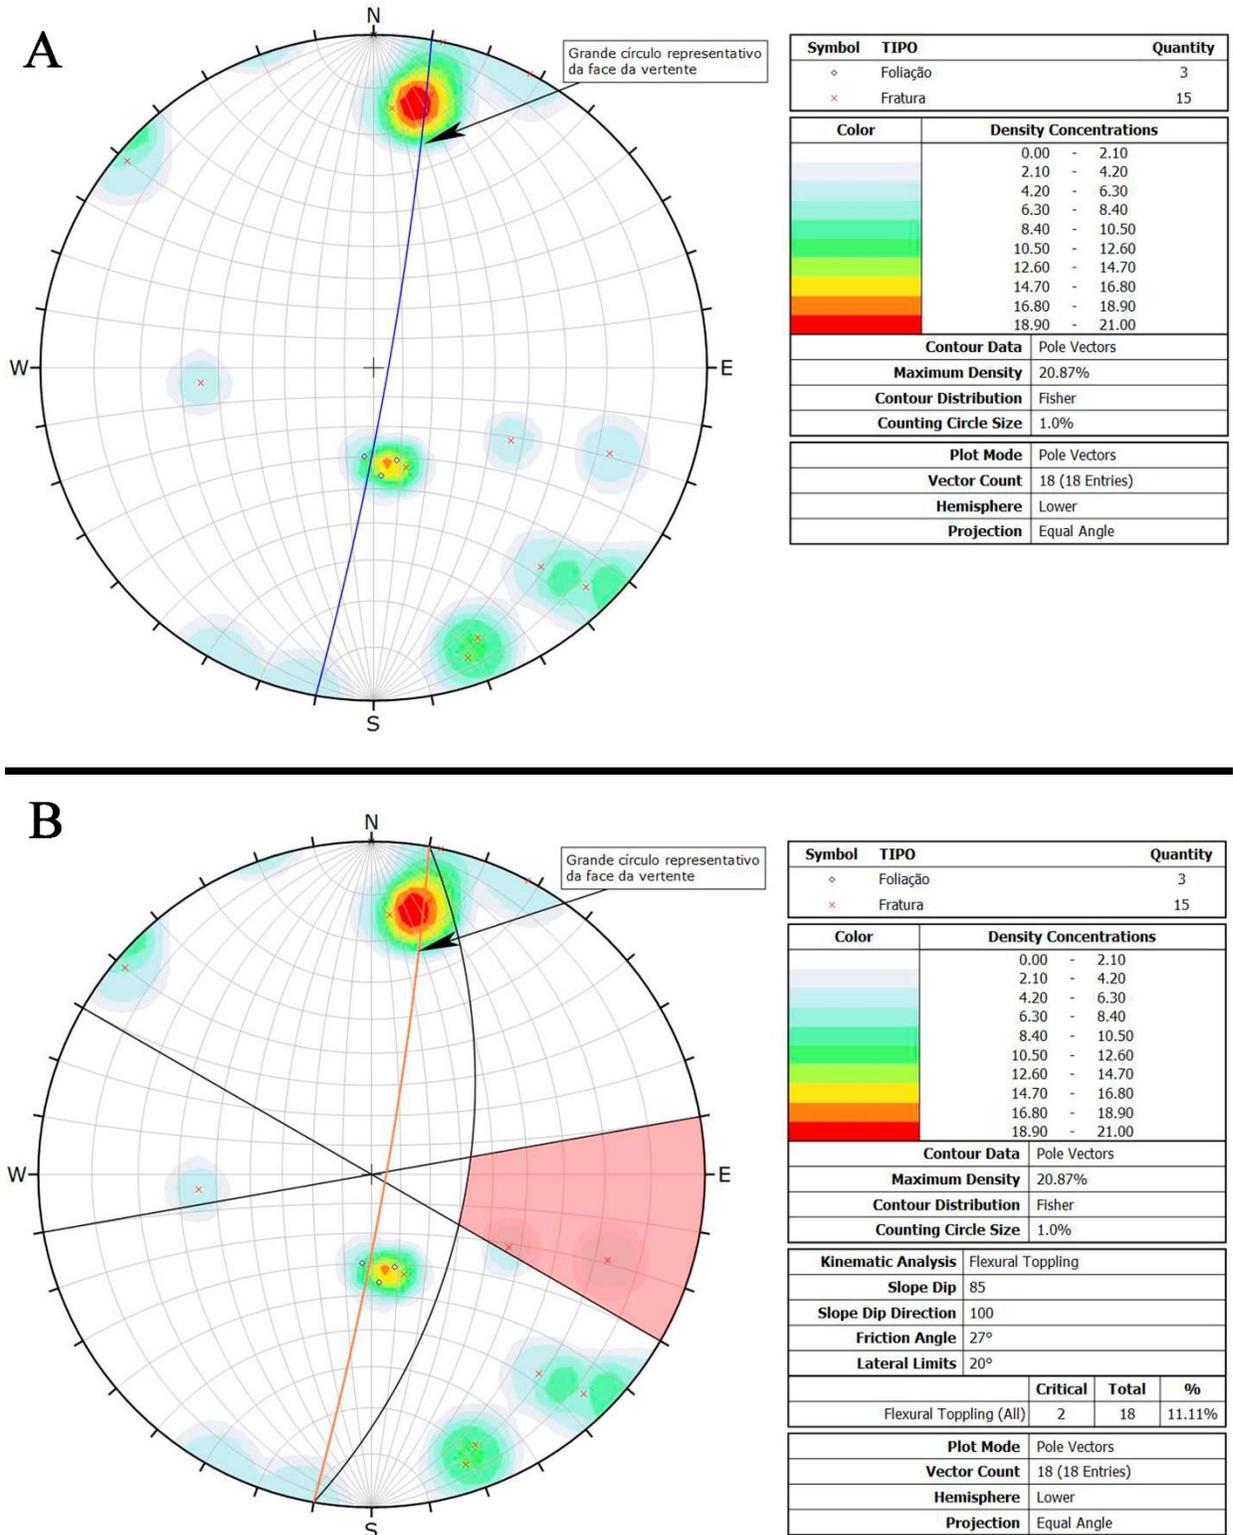
**Figura 23.** Estereograma representativo para o ponto 8 com o plano que representa a face da vertente. Número de medidas = 18. B: Análise cinemática do ponto 8.

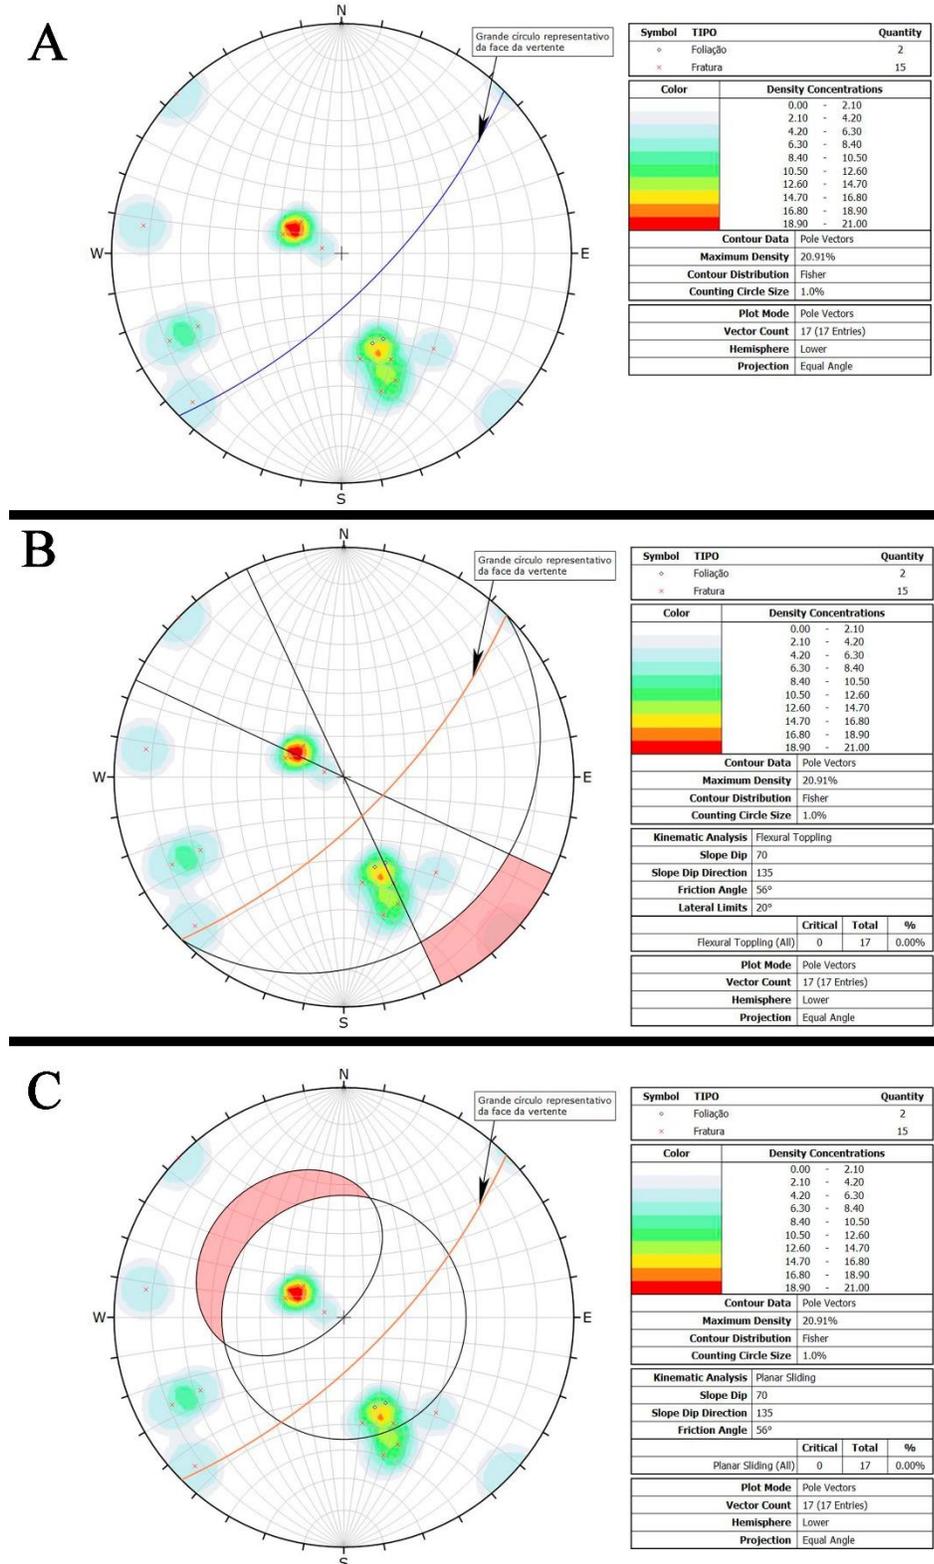
**Figura 24.** Estereograma representativo para o ponto 9 com o plano que representa a face da vertente. Número de medidas = 17. B: Análise cinemática desfavorável a tombamentos de blocos para o ponto 9. C: Análise cinemática favorável a deslizamento planar para o ponto 9.

A projeção estereográfica dos polos dos planos de descontinuidades e o plano representativo da face do talude encontrados no ponto 9 é mostrado na Figura 24A. O talude tem direção NE-SW com caimento para SE. Dois adensamentos de polos se destacam no estereograma, ambos com planos indicando direções NE-SW, porém um com caimento para NW e outro para SE. Essas concentrações indicam duas famílias distintas de fratura. A Figura 24B mostra a análise cinemática realizada a partir da família de fraturas que possui caimento para NW, que se refere a tombamento de blocos. No entanto, nenhum polo está indicado na zona crítica, o que significa que não há possibilidades de tombamento de blocos nesse talude, nessas condições. Já a Figura 24C, analisa a outra família, com caimento para SE, que se refere a deslizamento planar. Embora exista a indicação de possível deslizamento, nenhum polo está inserido na zona crítica para deslizamentos planares, o que indica que esse talude está estável nessas condições analisadas.

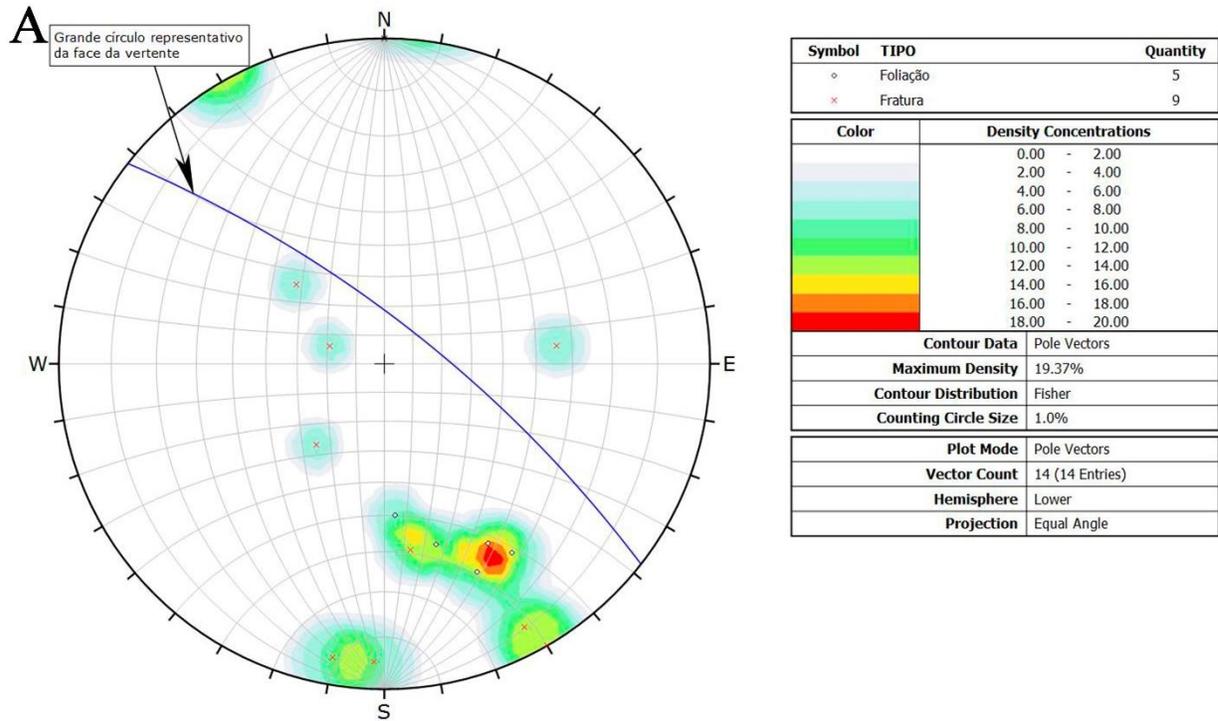
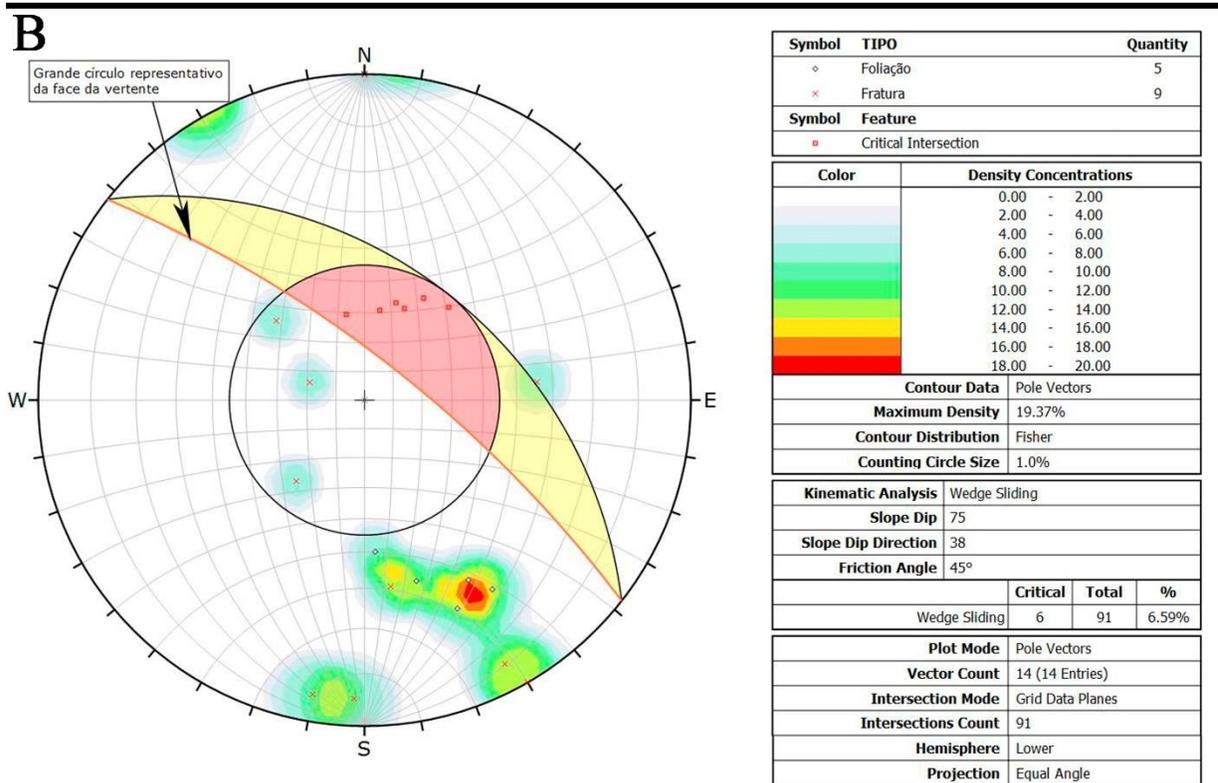
**Figura 25.** Estereograma representativo para o ponto 10 com o plano que representa a face da vertente. Número de medidas = 14. B: Análise cinemática do ponto 10.

A Figura 25A apresenta a projeção estereográfica dos polos dos planos de descontinuidades e o plano representativo da vertente encontrados no ponto 10. Nesse ponto, o talude tem direção NW-SE com alto caimento para NE. O estereograma mostra que há um adensamento de polos que representam planos com mesma direção e mergulho do talude e outro adensamento com o mesmo rumo do mergulho do talude, mas com direção NE-SW. Essa configuração de duas famílias com diferentes direções e com mesmo sentido do rumo do mergulho é relacionada a deslizamentos em cunha. A análise cinemática (Figura 25B) mostra a cunha de formação entre as duas famílias e os polos de intersecção que estão inseridos na zona crítica. Mesmo apresentando baixa porcentagem de polos que estão na zona crítica (6,59%), esse talude é considerado favorável ao deslizamento em cunha, para esses dados analisados.

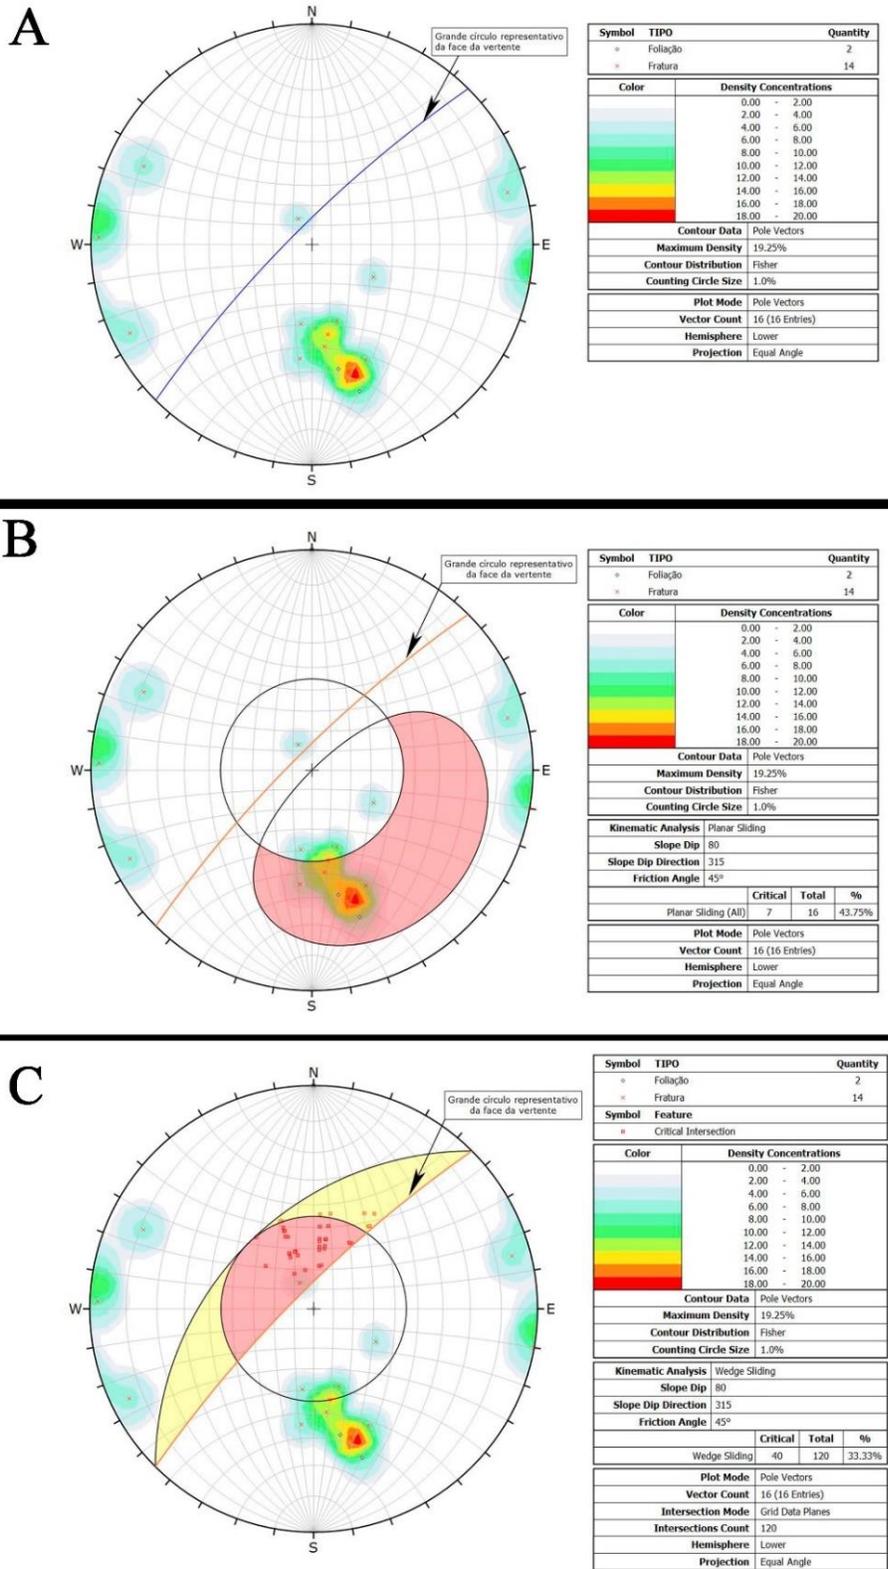
**Figura 26.** Estereograma representativo para o ponto 11 com o plano que representa a face da vertente. Número de medidas = 16. B: Análise cinemática desfavorável a deslizamento planar para o ponto 11. C: Análise cinemática favorável a deslizamento em cunha para o ponto 11.

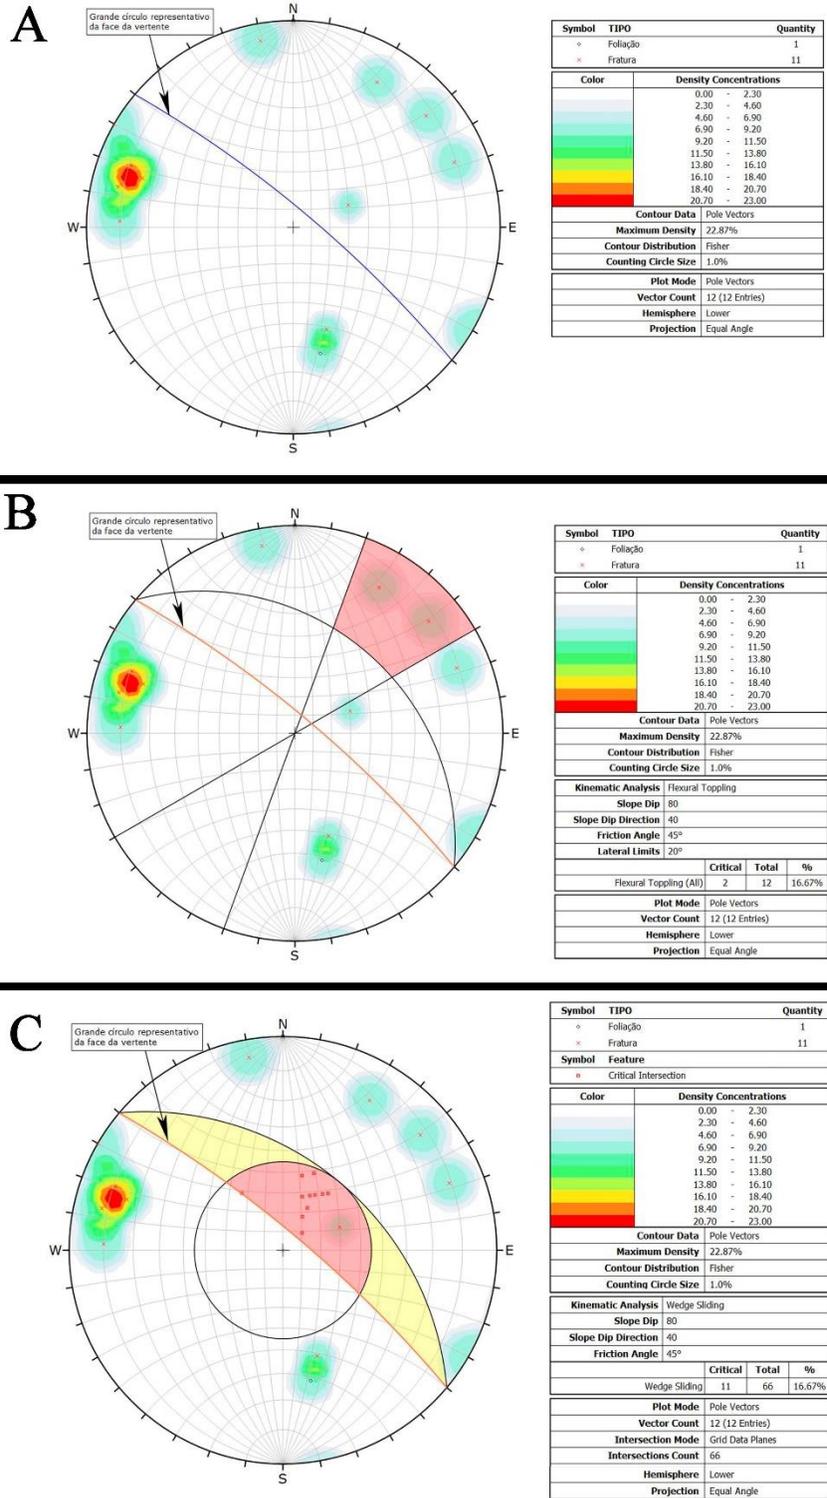
**Figura 27.** Estereograma representativo para o ponto 12 com o plano que representa a face da vertente. Número de medidas = 12. B: Análise cinemática desfavorável a tombamentos de blocos para o ponto 12. C: Análise cinemática favorável a deslizamento em cunha para o ponto 12.

A figura 27A mostra a projeção estereográfica para as medidas de foliação e fratura, além do plano representativo da face do talude, para o ponto 12. A partir do estereograma, é possível prever dois tipos de problemas para esse talude: tombamento de blocos e deslizamento em cunha. A análise cinemática para tombamento de blocos (Figura 27B) mostra planos com direção NW-SE e caimento para SW, sendo apenas dois dentre os 12, como indicados a susceptíveis para ocorrência de tombamento. Já o segundo caso (Figura 27C), mostra a análise para deslizamento em cunha que contem 11 polos de intersecção na zona crítica com direções que variam entre NE-SW com caimento para NW e NE-SW com caimento para SE. O talude mostra-se favorável para colapso, seja em cunha ou tombamento de blocos, para esses dados analisados.

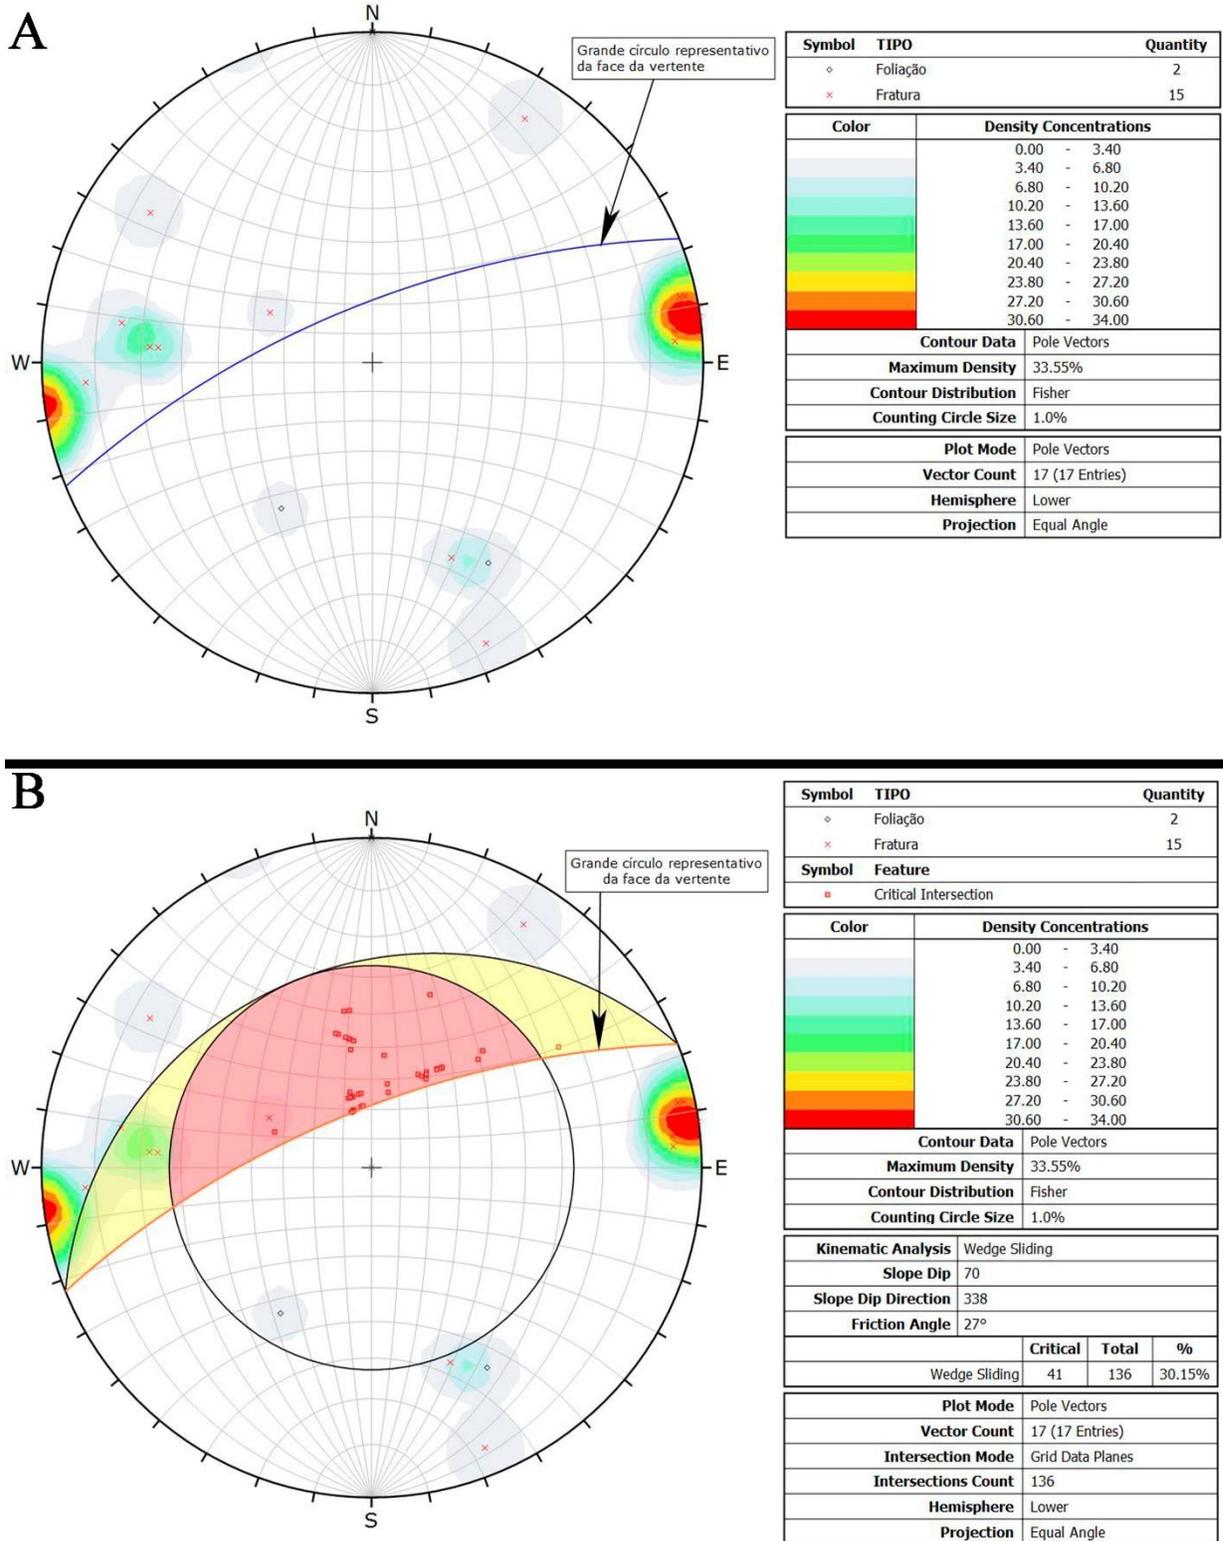
**Figura 28.** Estereograma representativo para o ponto 13 com o plano que representa a face da vertente. Número de medidas = 17. B: Análise cinemática do ponto 13.

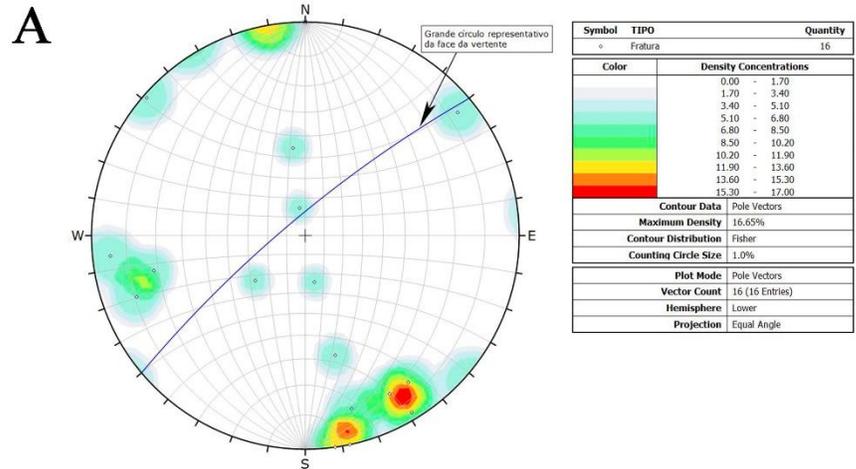
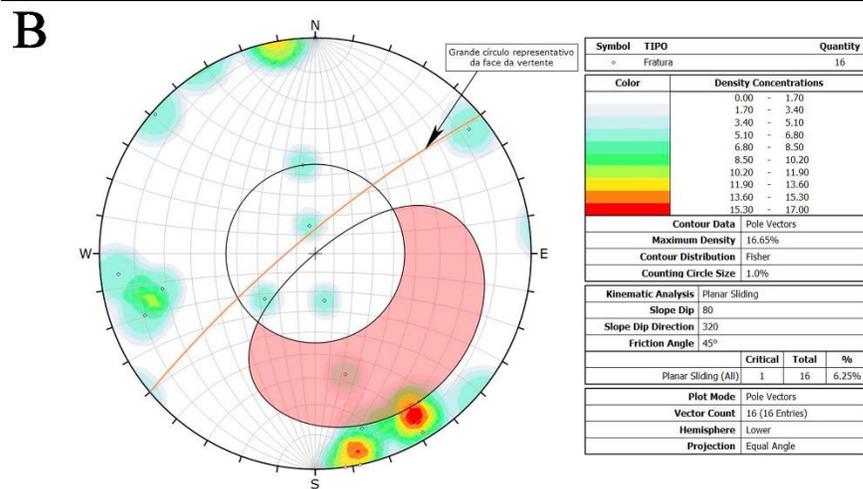
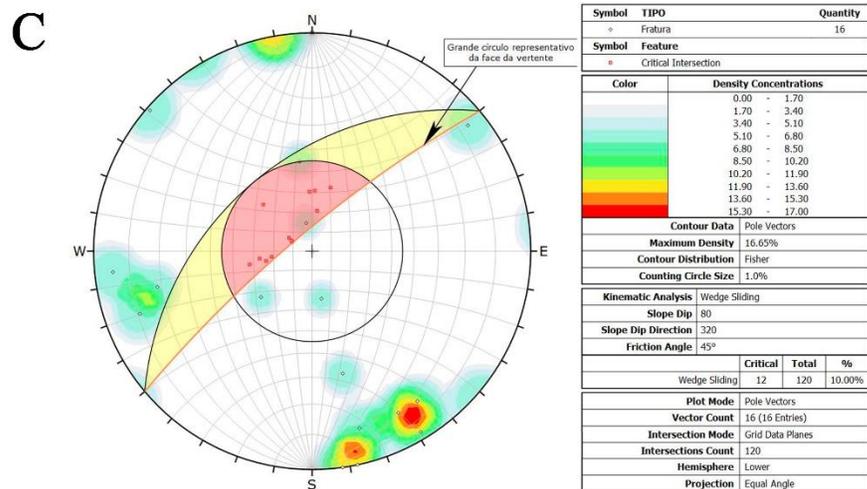
**Figura 29.** Estereograma representativo para o ponto 14 com o plano que representa a face da vertente. Número de medidas = 16. B: Análise cinemática favorável deslizamento planar para o ponto 14. C: Análise cinemática favorável a deslizamento em cunha para o ponto 14.

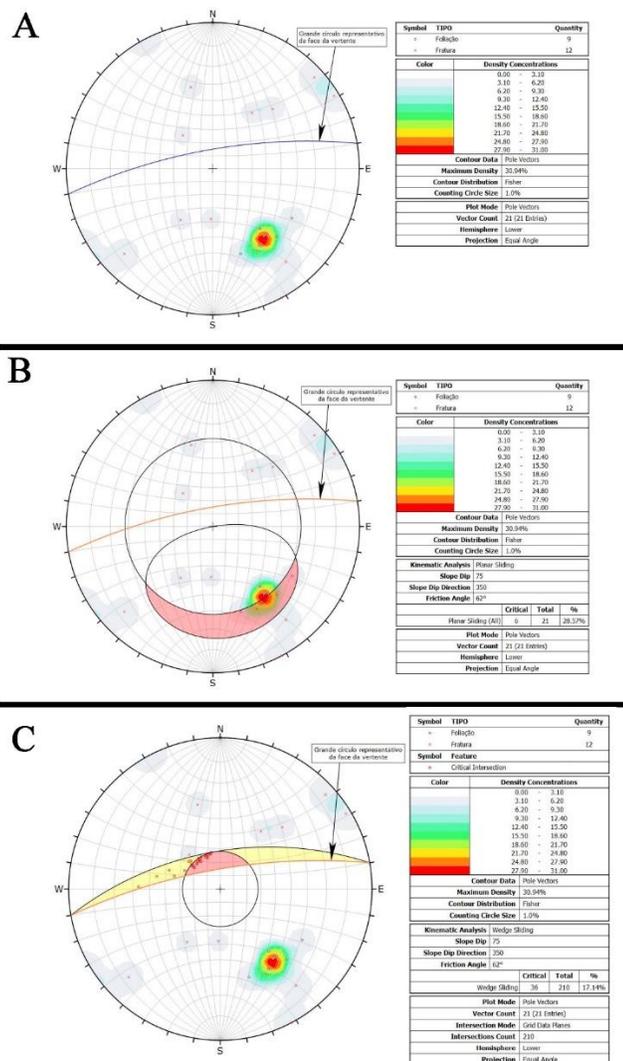
**Figura 30.** Estereograma representativo para o ponto 15 com o plano que representa a face da vertente. Número de medidas = 21. B: Análise cinemática favorável a deslizamento planar para o ponto 15. C: Análise cinemática favorável a deslizamento em cunha para o ponto 15.

As medidas estruturais e a face da vertente referentes ao ponto 15 estão representadas em projeção estereográfica, conforme a Figura 30A. O talude tem direção NE-SW com caimento para NW. Dois adensamentos de polos se destacam no estereograma, um com planos indicando direções NE-SW com caimento para NW e outro com direção NW-SE com caimento para SW. Essas concentrações indicam duas famílias distintas de fratura. A análise cinemática realizada a partir da família de fraturas que possui mesma direção e caimento que o talude, indica alto potencial para deslizamentos planares, como é visto na Figura 30B. A análise das duas famílias em conjunto indica deslizamento em cunha (Figura 30C), pois as duas direções se convergem para o caimento no sentido do mergulho do talude.

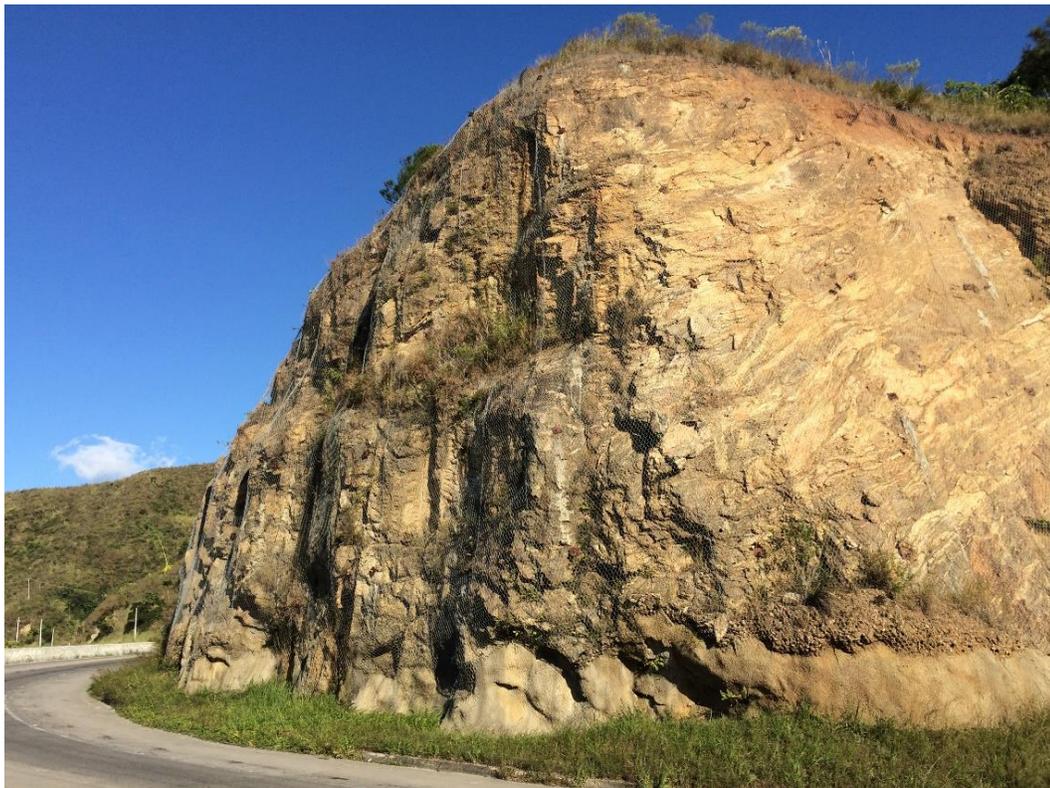
**Figura 31.** Afloramento apresentando tela e gunitagem como medidas de contenção. Entre os pontos 12 e 13.

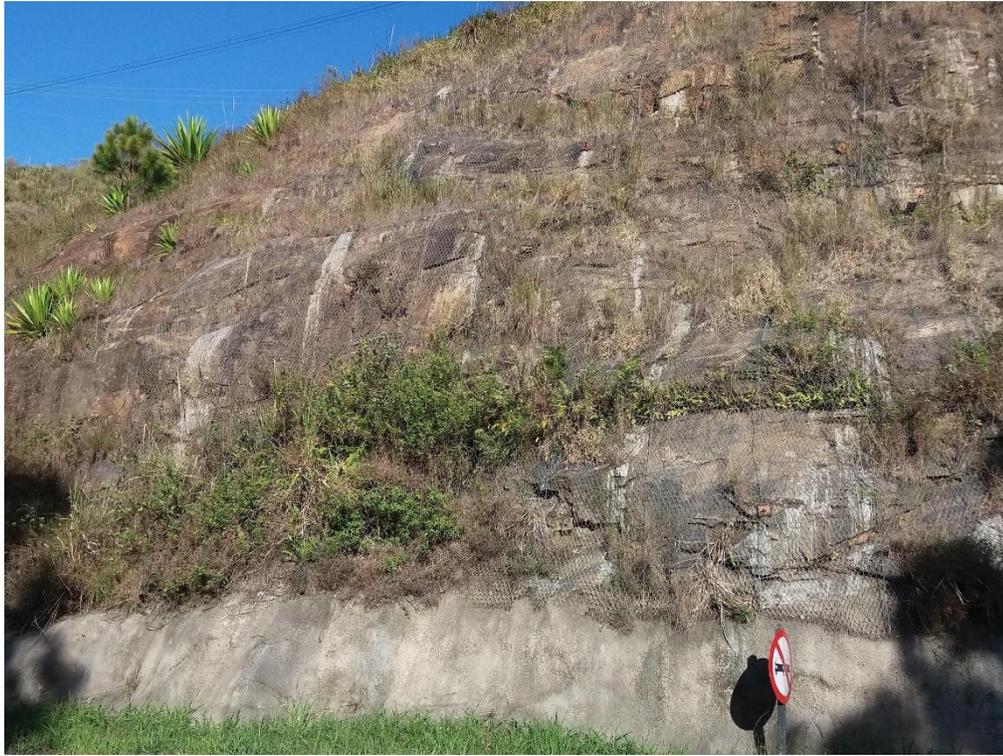
**Figura 32.** Afloramento apresentando tela e gunitagem como medidas de contenção. Entre os pontos 12 e 13.

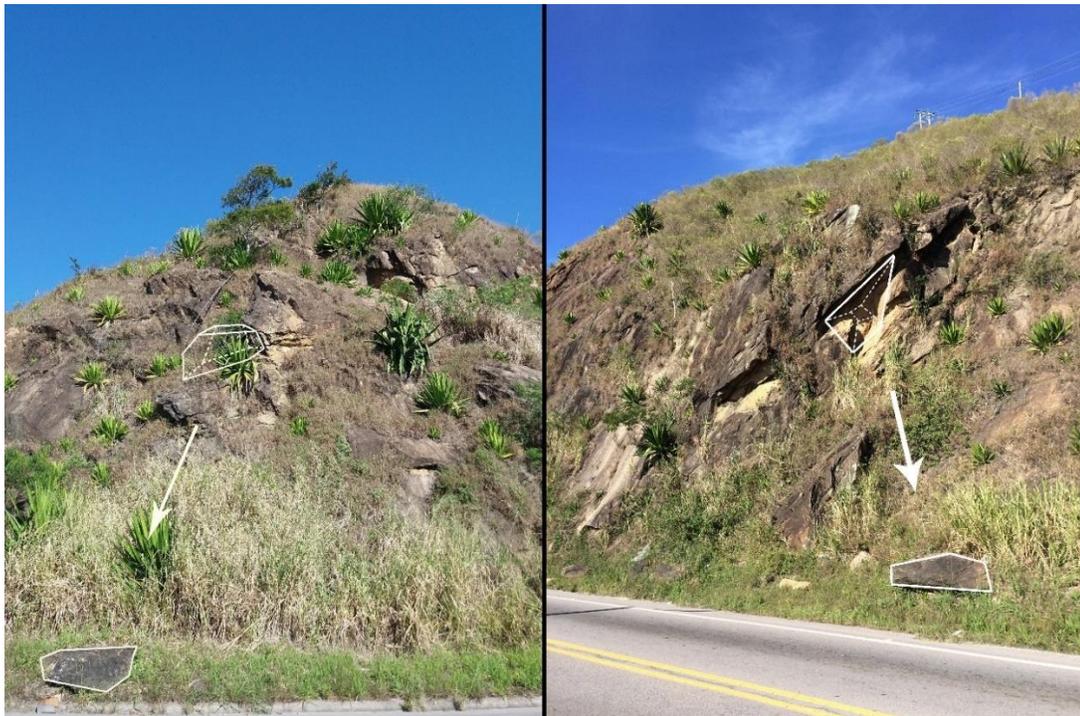
**Figura 33.** Afloramentos de muscovita gnaisse com biotita. Blocos caídos ao lado da rodovia. Entre os pontos 10 e 11.

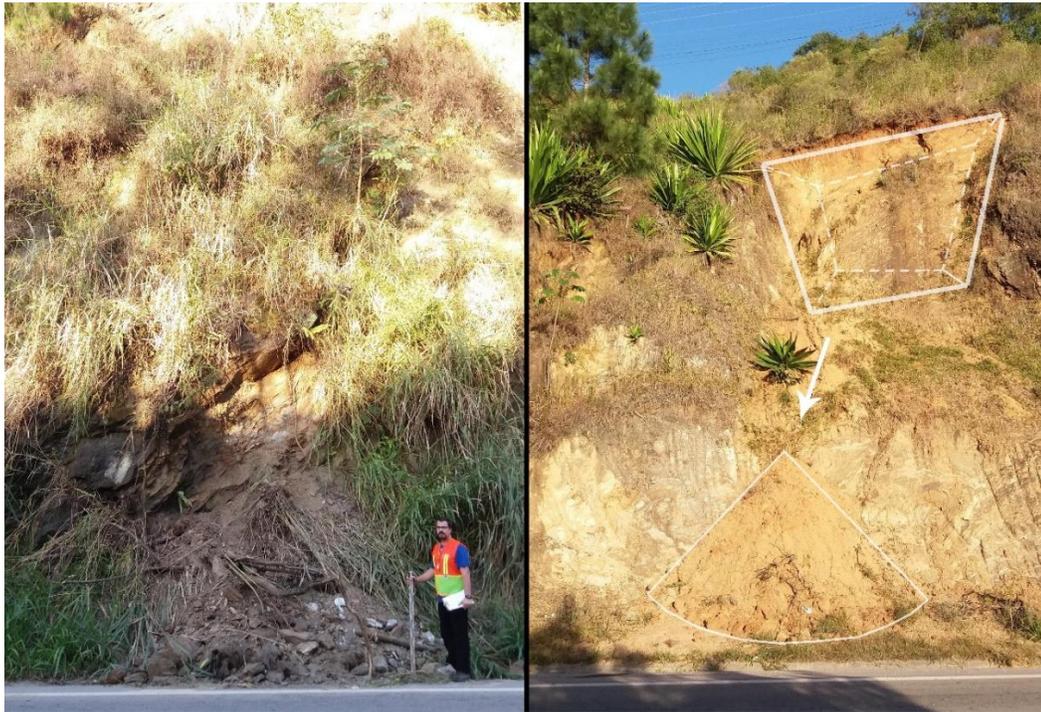
**Figura 34.** Pequenos deslizamentos de solo e blocos de rocha ao lado da rodovia. Entre os pontos 14 e 15.

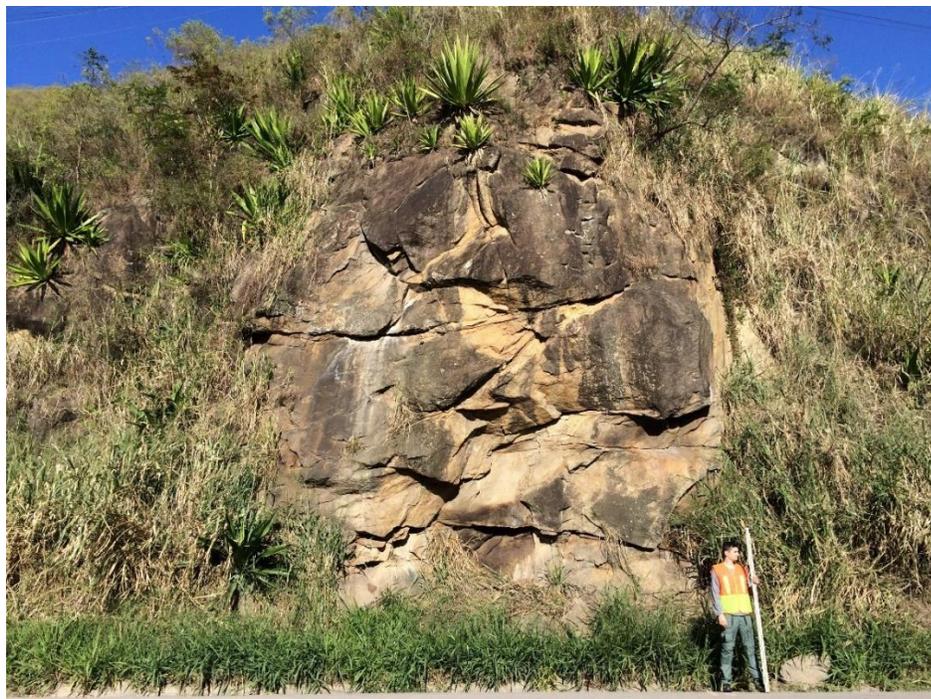
**Figura 35.** Afloramento de biotita gnaiss com risco de queda de blocos na rodovia. Ponto 11.

A Figura 35 destaca o ponto 11, que apresenta favorável situação para deslizamento planar e deslizamento em cunha. Nesse local, o grau de alteração da rocha (Muscovita Gnaiss) é elevado e os blocos estão se auto sustentando.
