**IMPACTOS AMBIENTAIS DECORRENTES DE VAZAMENTO DE GÁS
NATURAL DE BAIXA E MÉDIA PRESSÕES, NA ÁREA URBANA
CENTRAL DO MUNICÍPIO DE SÃO PAULO**

Dissertação de Mestrado elaborada junto ao Programa de Pós graduação em Geociências e Ciências Exatas – Área de Concentração em Geociências e Meio Ambiente, para obtenção do Título de Mestre em Geociência e Meio Ambiente

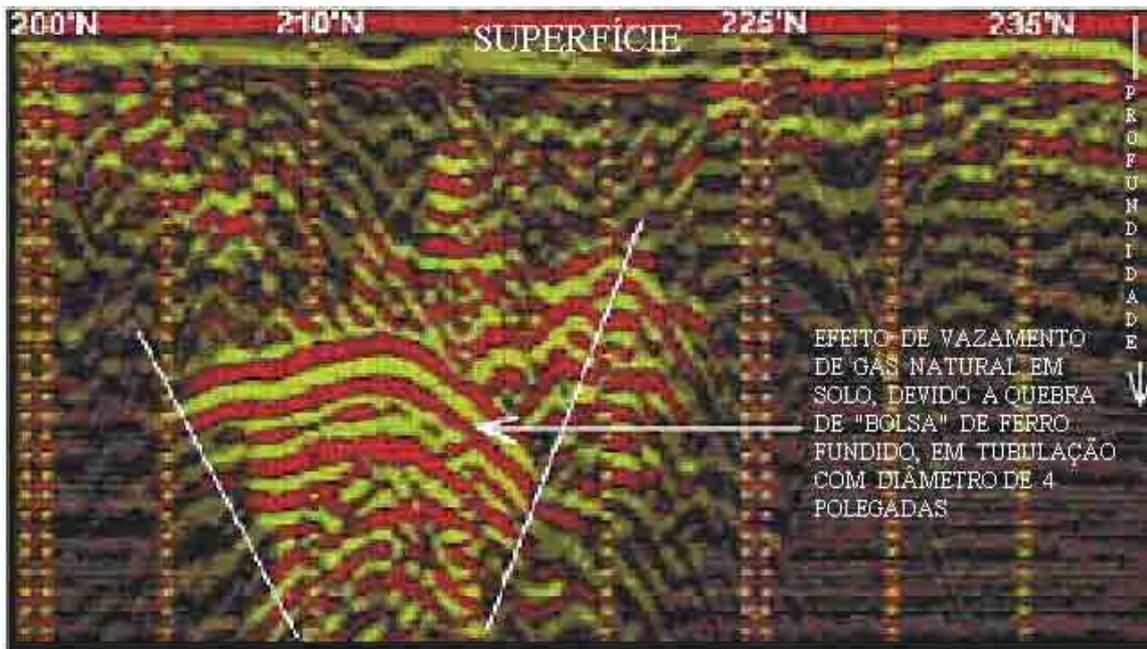
Figura 1 - Alteração no Meio Físico - Imagem de um radar de penetração de solo, localizando um efeito de vazamento proveniente da quebra de uma bolsa de ferro fundido de uma manilha de 4". Fonte: INTERSTATE NATURAL GÁS ASSOCIATION OF AMÉRICA – INGAA, 2003

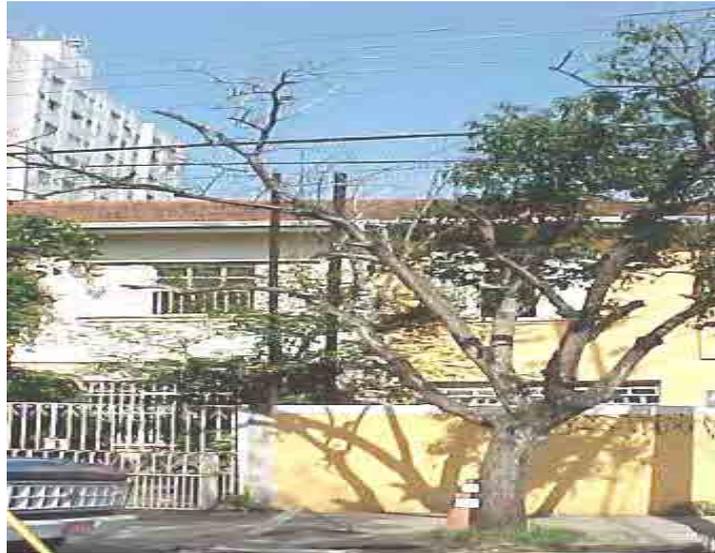
Figura 2 – Alteração no Meio Biótico - Árvore ressecada na Rua Augusta, devido a vazamento de gás próximo a sua raiz. Fonte: foto do autor

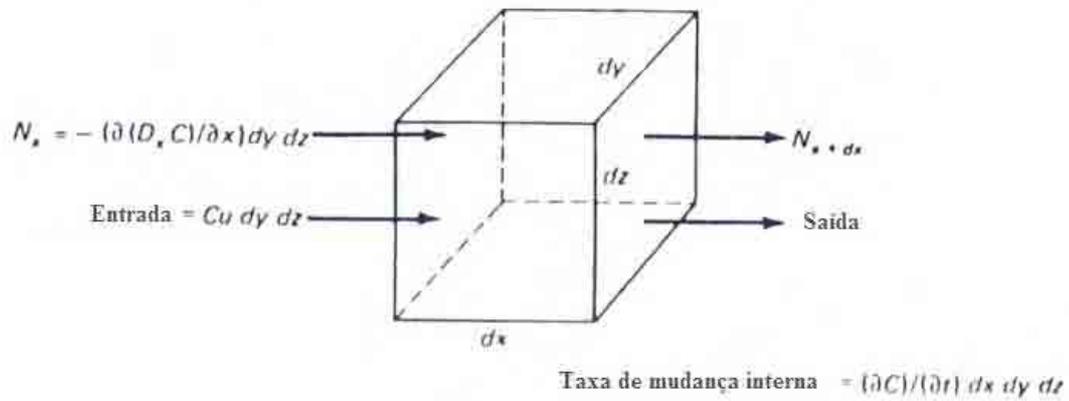
Figura 10 – Esquema do funcionamento do fluido em um elemento infinitesimal. Fonte: KATZ, 1959.

A equação denota a taxa diferencial de saída do volume padrão na direção “x”. Ou seja, uma variação de Δx no valor inicial.

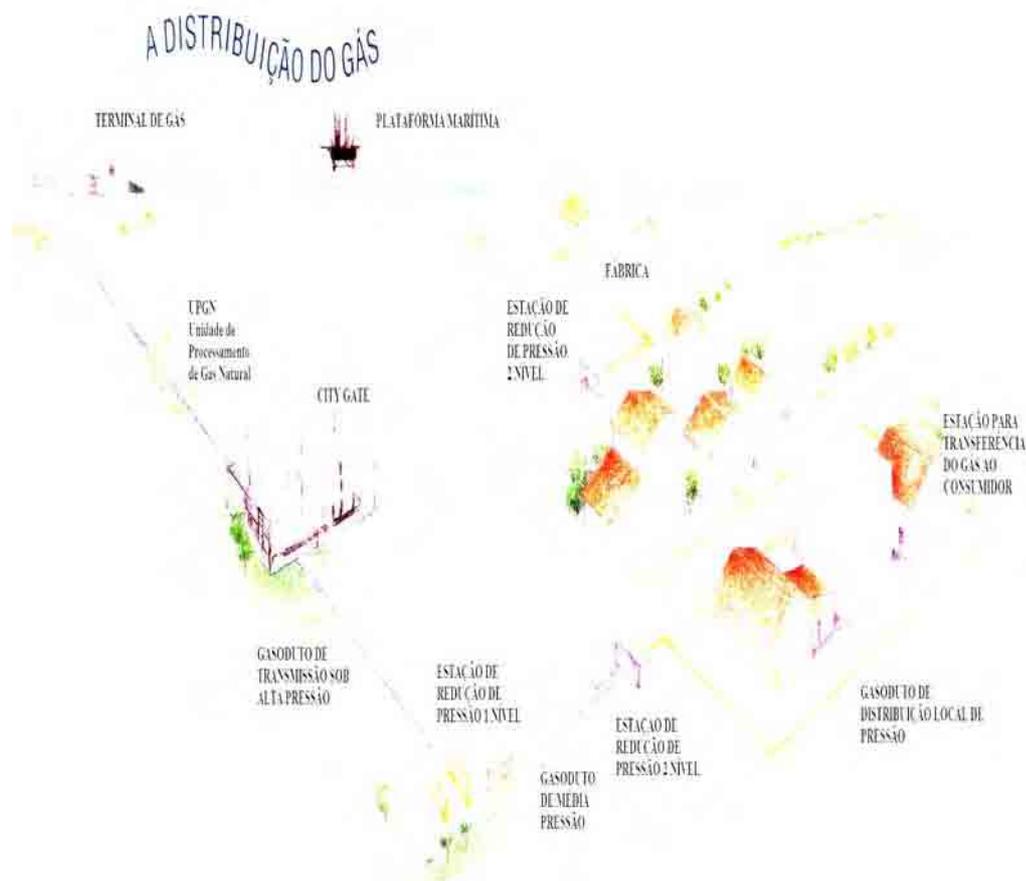
Figura 11 - Modelo de distribuição de gás. Fonte:ENGIBRAS, 2004.

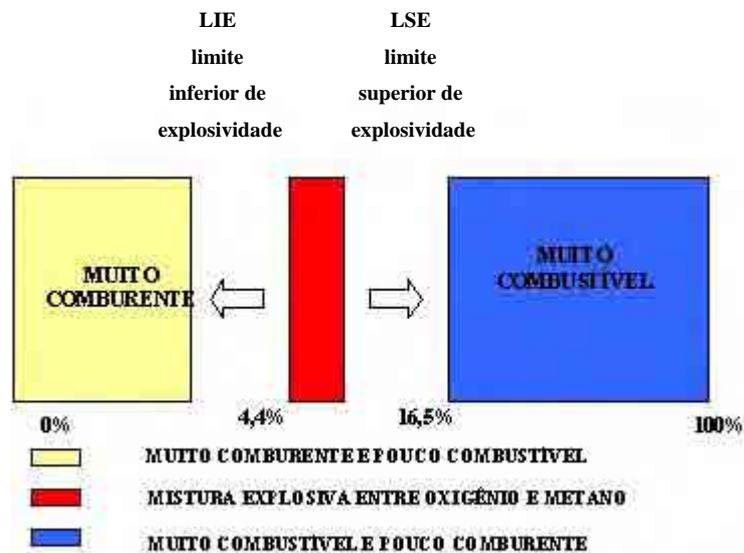
entretanto, se estivermos em concentração no intervalo contido entre 4 e 16% temos uns valores ideais para uma possível explosão. (Figura 12).

Figura 12 - Limites de explosividade em volume. Fonte: ENGIBRAS. 2004

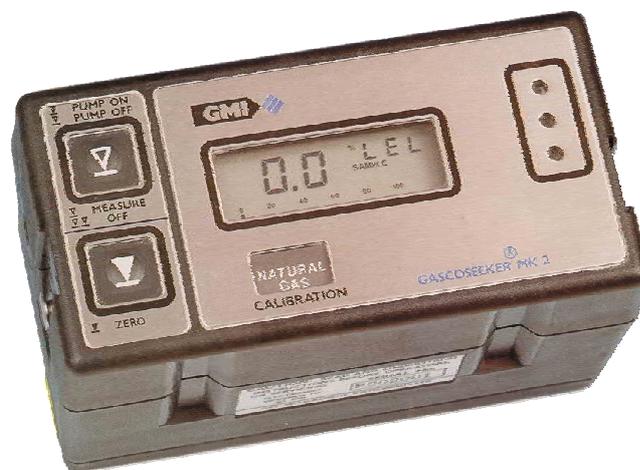
- Por equipamentos: como já citado em itens acima, pode ser detectado com o cromatógrafo, explosímetro e ou gás detector (Figura 15).

Figura 15 - Gás detector ou explosímetro Fonte: ENGIBRAS, 2004.

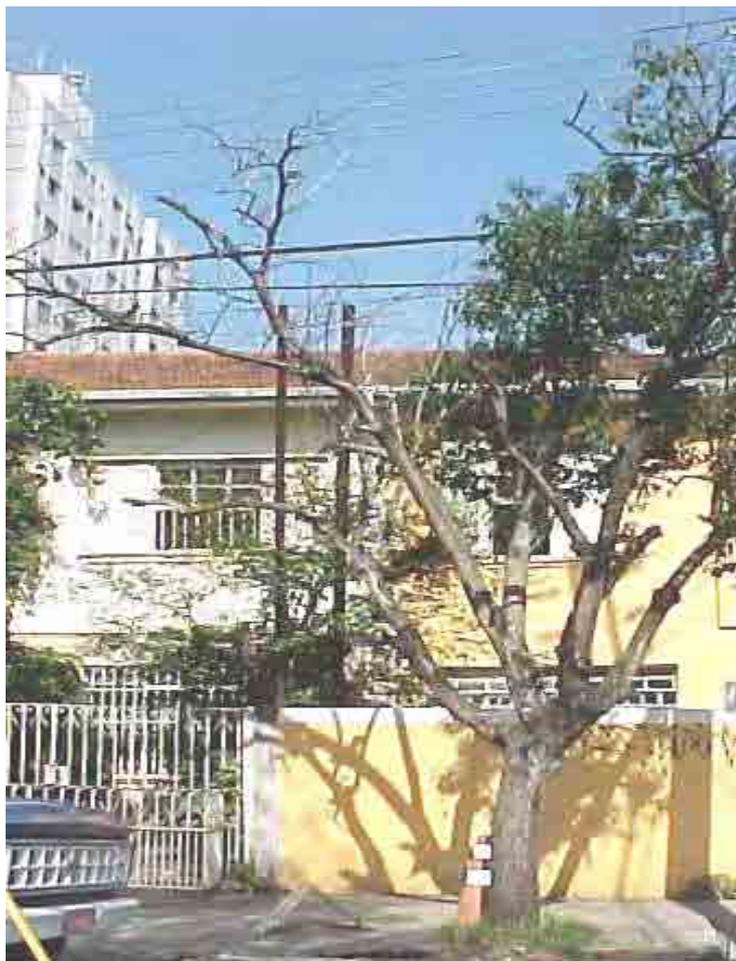
Figura 16- Bio-indicadores (árvore seca) Fonte: foto do autor.

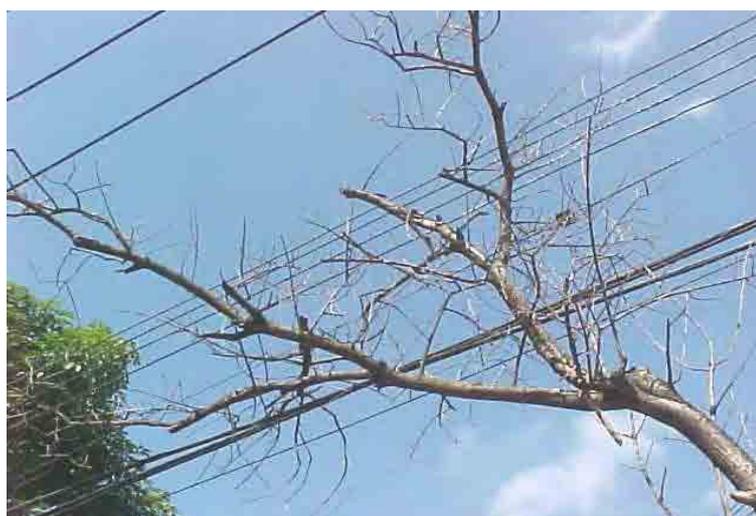
Figura 17 - Bio-indicadores (árvore seca, detalhe). Fonte: foto do autor.

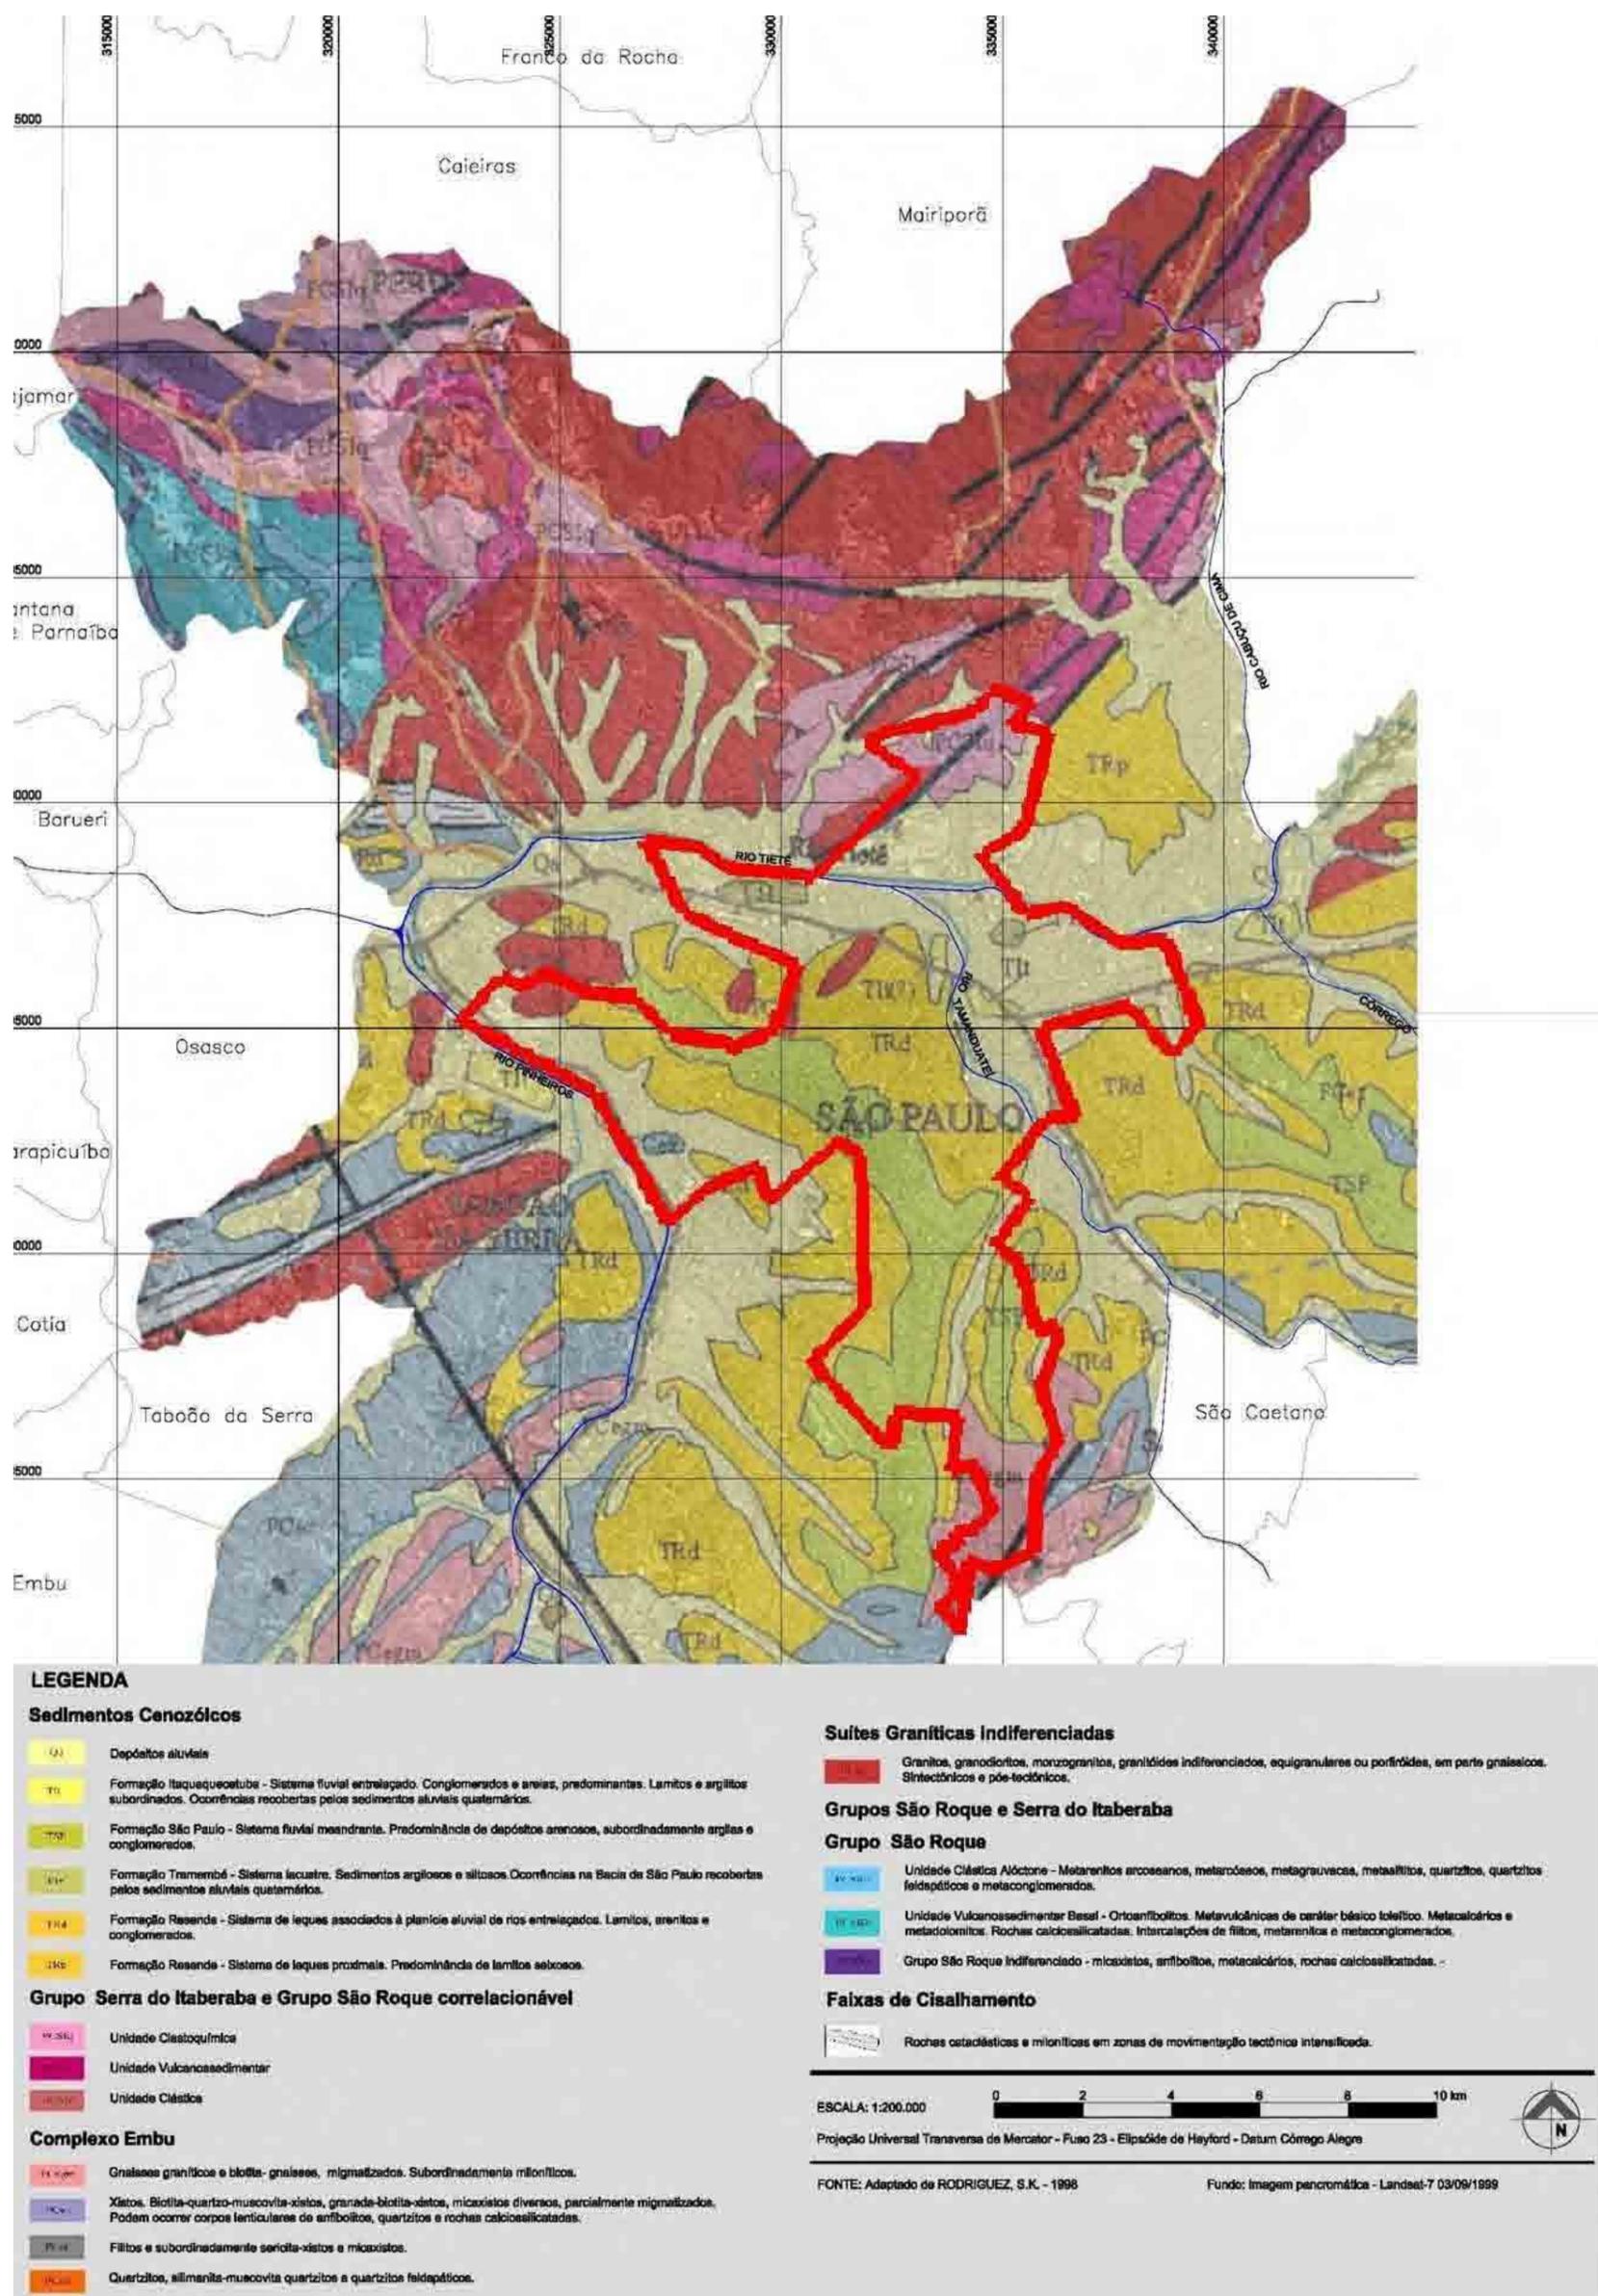
Figura 18 - Mapa geológico da área estudada. Fonte: PMSP, 2003.

Finalmente, resta tecer algumas considerações sobre os solos residuais. Estes ocorrem principalmente sobre rochas do embasamento cristalino, em áreas de relevo mais acidentado, sendo notado também sobre sedimentos terciários da bacia.

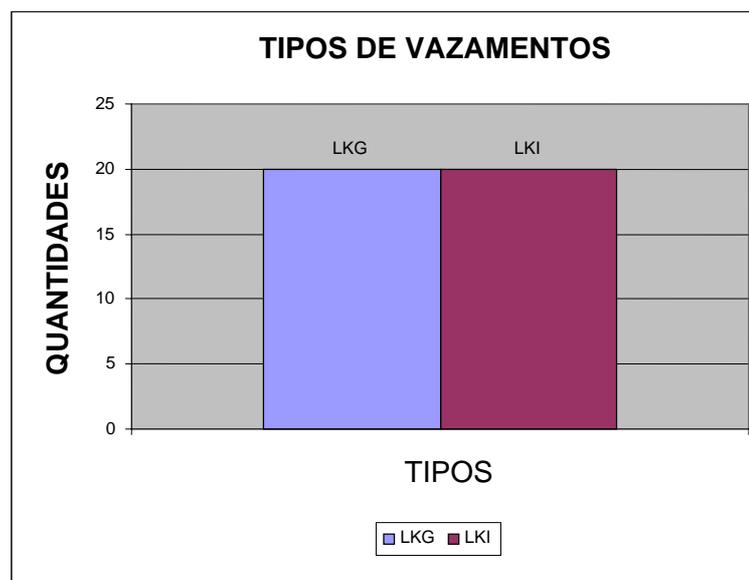
Foram verificados 40 vazamentos sendo destes 20 “pontuais” e 20 “com infiltração”. O número de amostras não é significativo para se afirmar à sobreposição de um sobre o outro.

Gráfico 1 – Tipos de vazamento

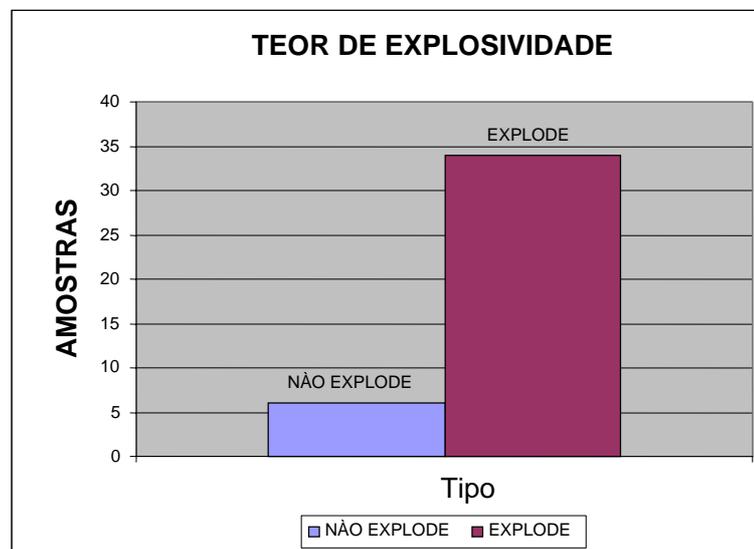
O limite superior de explosividade não foi computado a esta análise pois por sua característica de grande compressibilidade, o poluente, apresenta variação de concentração de um local para outro.

Gráfico 2 – Teor de explosividade

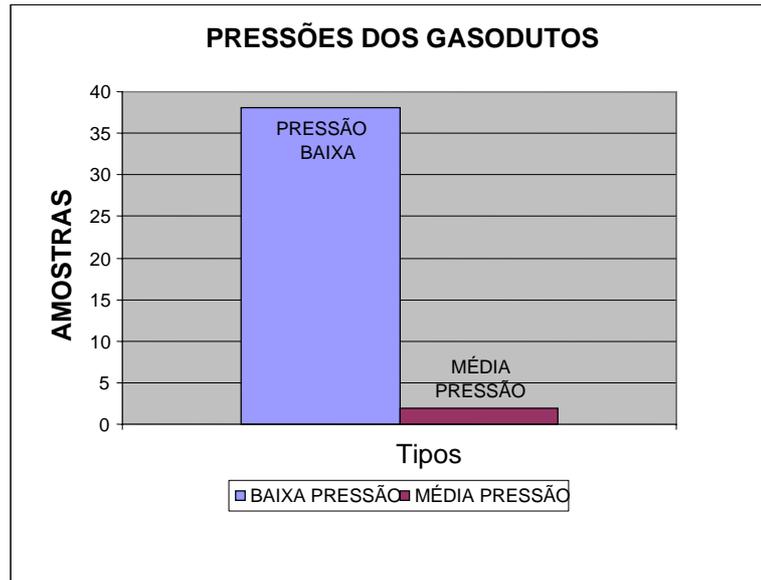
Em 38 locais apresentaram baixa pressão (250 mmca) e 2 com pressões de 1 bar, constituindo toda série de resultados em baixa e média baixa pressão. O resultados levam a integrar melhor valores para baixa pressão do que média pressão devido a falta de quantidades de amostras para a completa análise.

Gráfico 3 – Pressões dos gasodutos

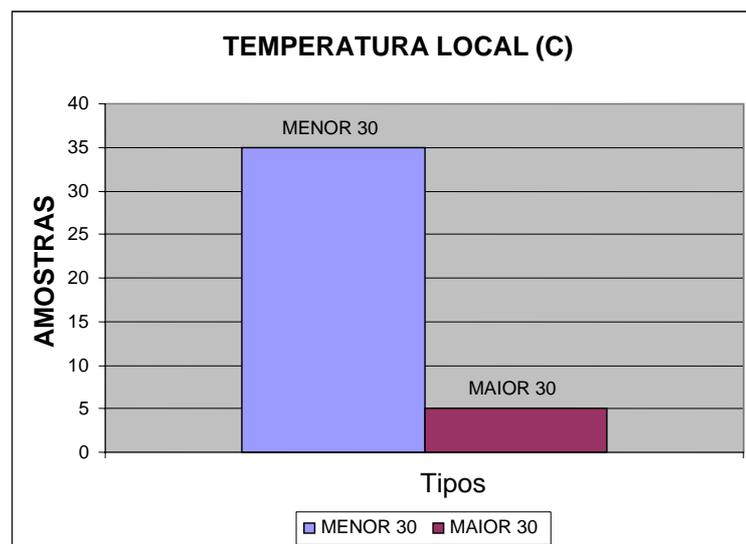
Notou-se 35 amostras abaixo de 30 graus Celsius e somente 5 acima deste.

Gráfico 5 – Temperatura local

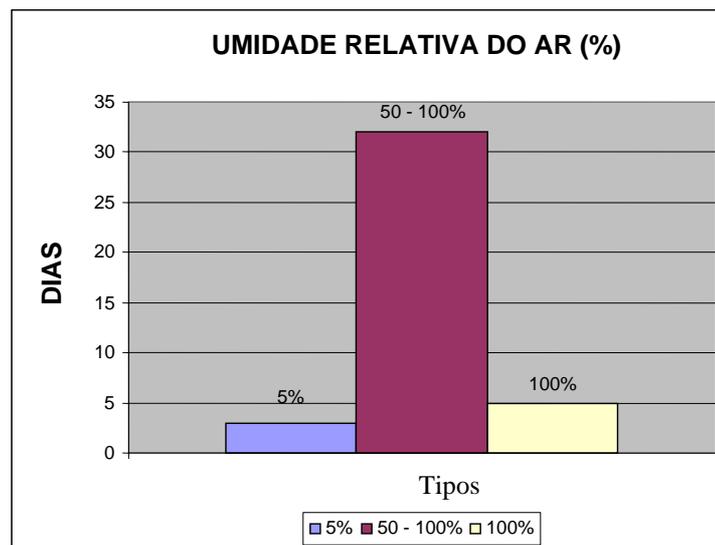
Decorreram nos dias das amostragens, 5 dias de umidade em valores de 100%, 32 dias com umidade entre 50 e 100%, e 3 dias com umidade inferior a 50% (denotando clima mais “seco”) e facilitando o trabalho de sondagem.

Gráfico 7 – Umidade relativa do ar

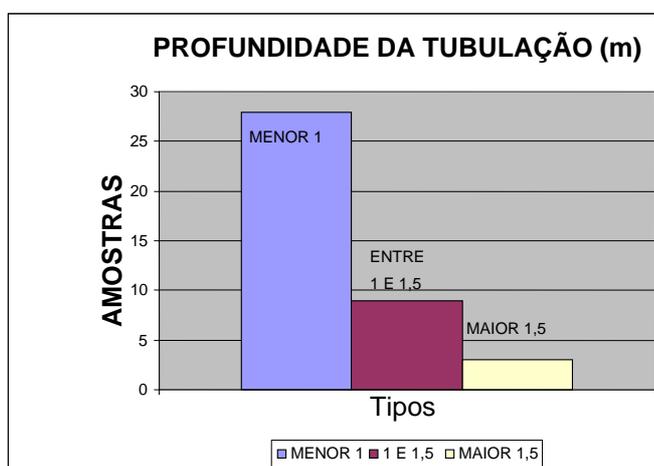
Verificou-se que a baixa profundidade reduziu a largura do cone de poluentes.

Gráfico 8 – Profundidade da tubulação (m)

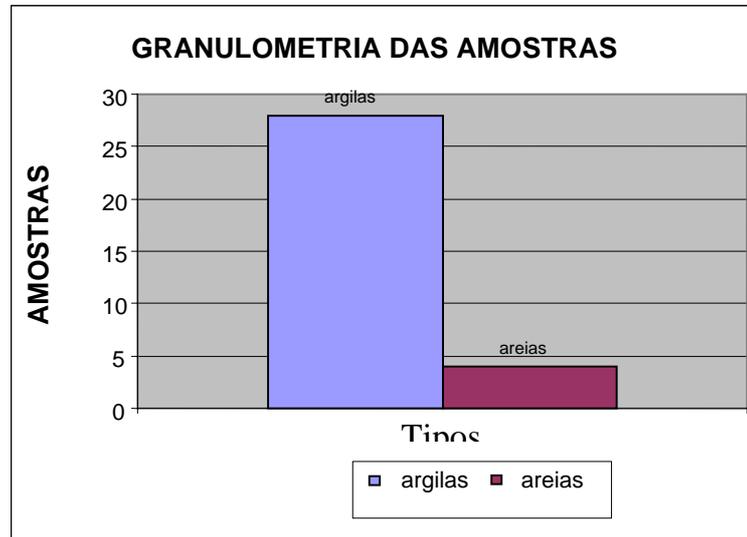
Neste tipo de solo encontrou-se: 28 argilas e 4 areias. A norma da época e para característica técnica do empreendimento, restringia somente o uso de cascalho e ou brita no assentamento da tubulação.

Gráfico 11 – Granulometria da amostra

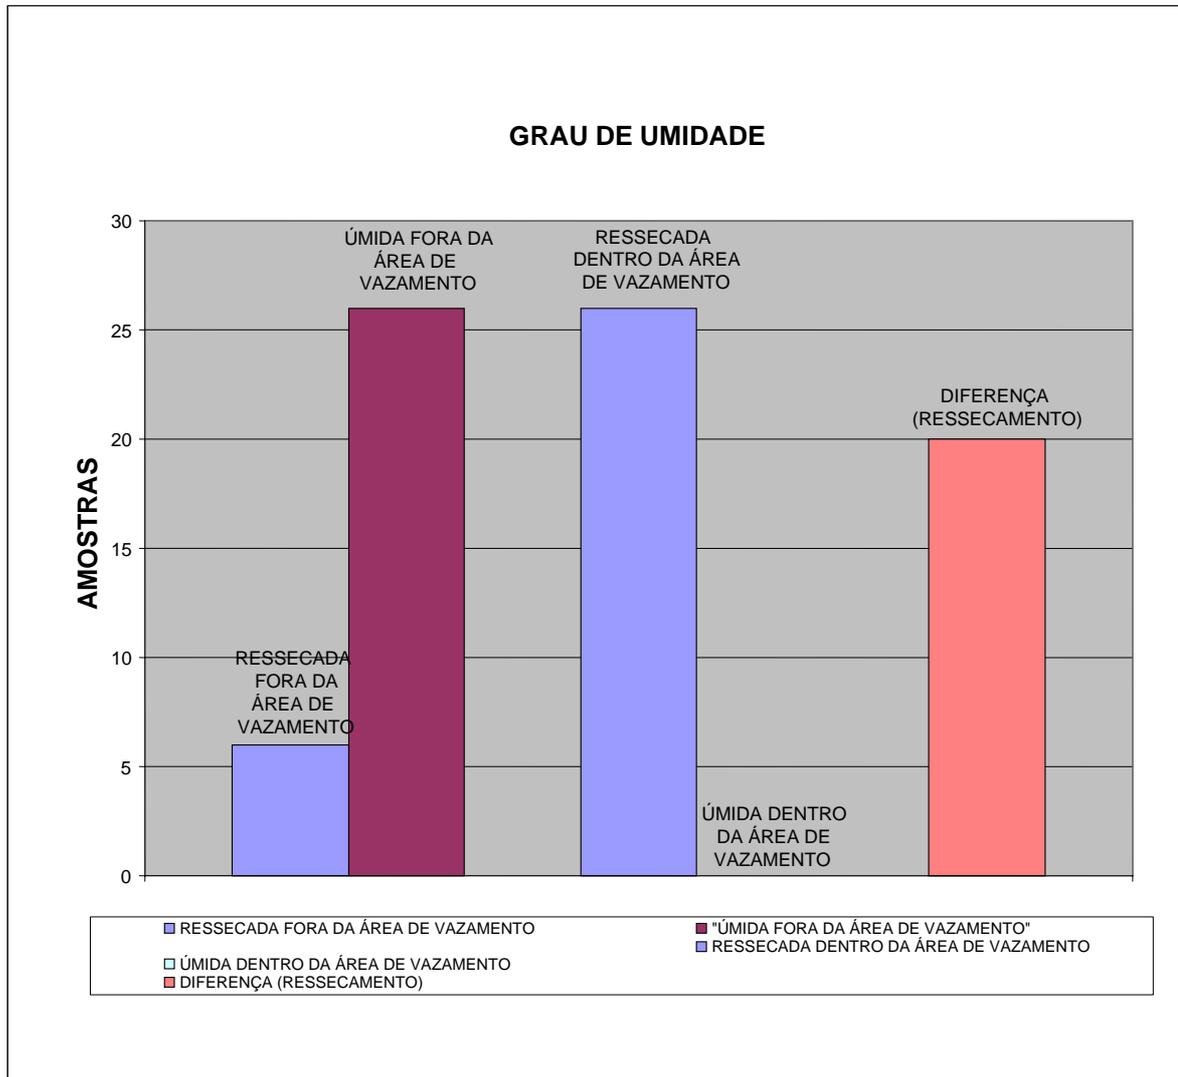
Cerca de 81,3% amostras (26 das 32) sofreram alteração de umidade (ressecaram ou apresentaram grau de ressecamento superior ao valor que apresentavam anteriormente). Notou-se alteração no material e no possível habitat (será melhor argumentado no tópico “Aspectos biológicos”).

Gráfico 12 – Grau de umidade

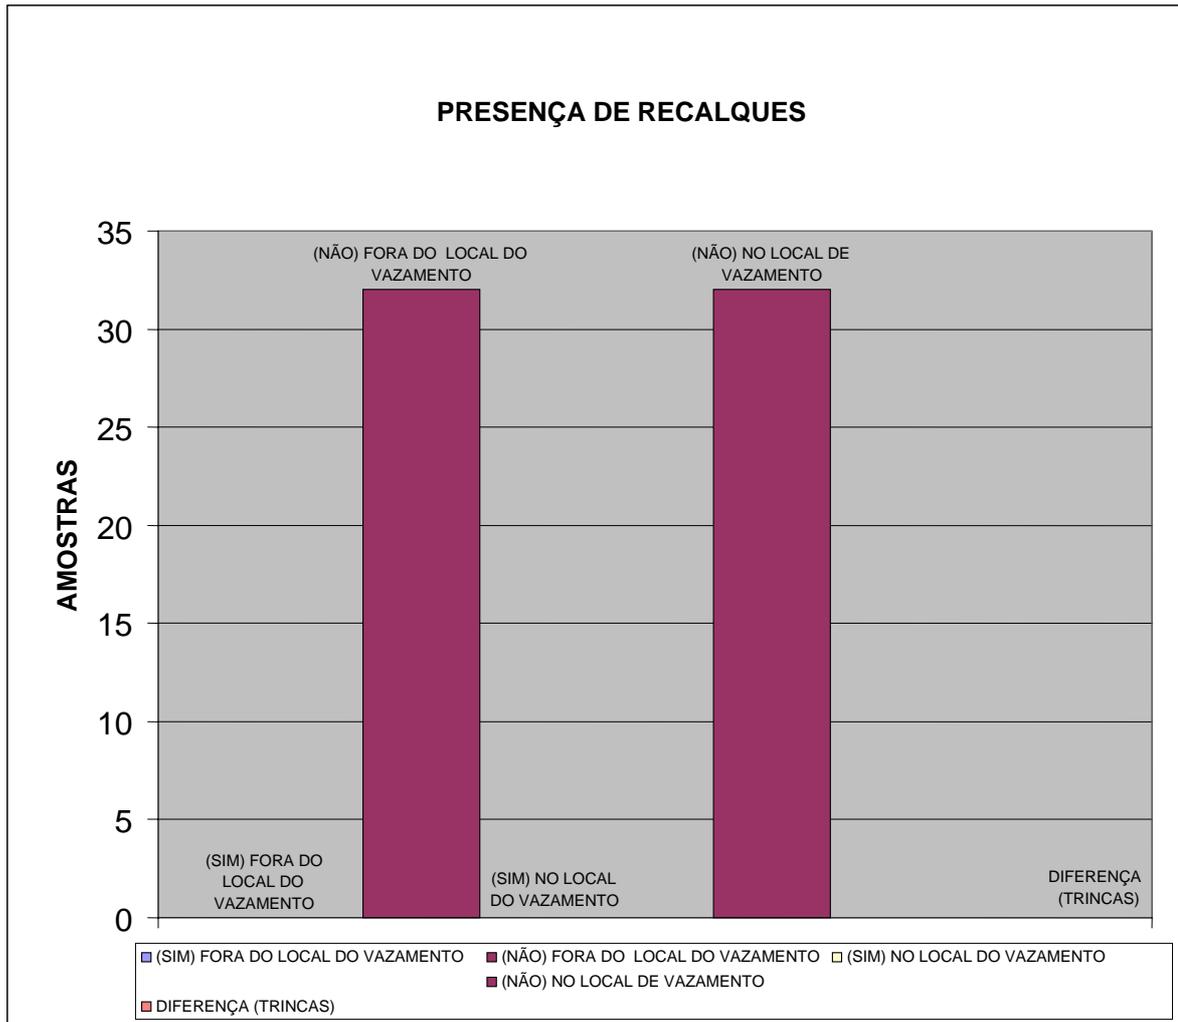
Em nenhuma das amostras foram encontrado presença de recalques, por se tratarem de vazamentos de período de atuação curta (ou seja, não se passam meses ou anos até o conserto da tubulação) não se pode verificar tal aspecto. Valida a ressalva que qualquer alteração na umidade relativa do solo e ou no lençol freático, altera-se por conseguinte a resistência do solo.

Gráfico 13 – Presença de recalques

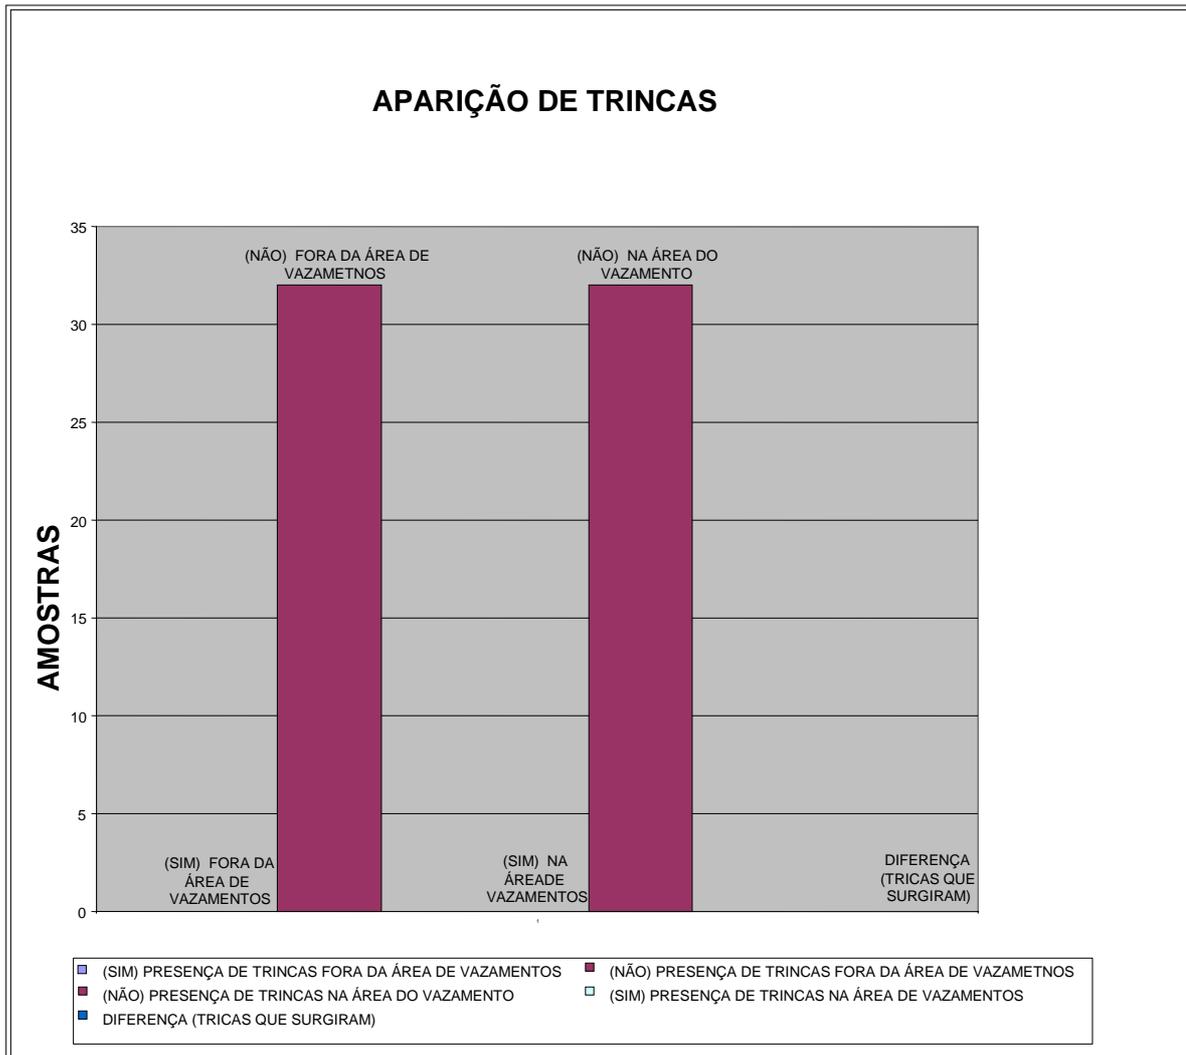
O motivo, também, do não aparecimento de nenhuma trinca na estrutura do solo é o mesmo do tópico “Presença de recalques”, acrescido às características de quase total impermeabilidade e elasticidade do concreto asfáltico encontrado nos locais observados.

Gráfico 13 – Aparição de trincas

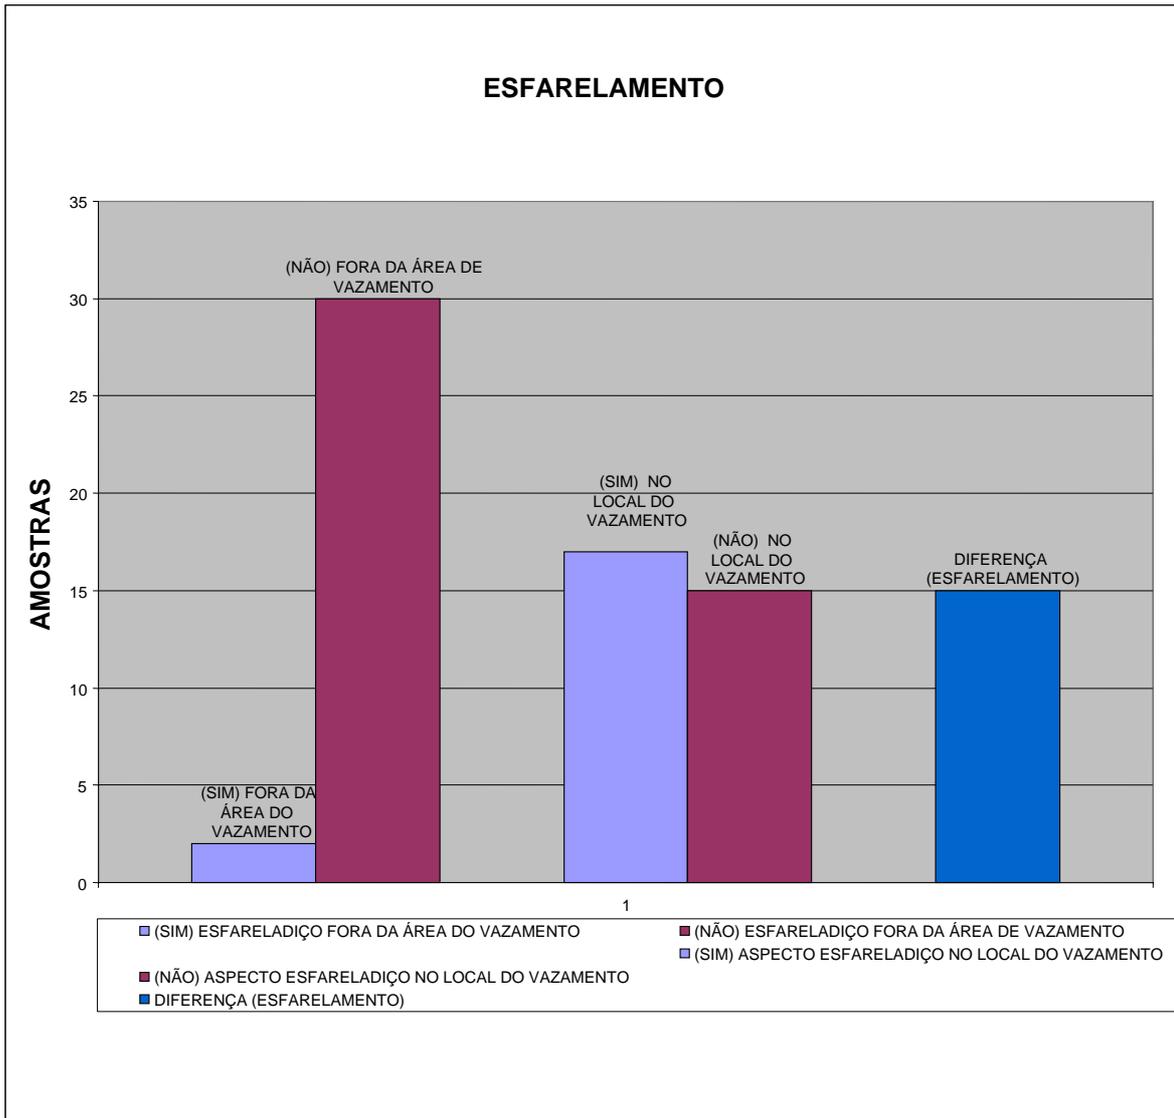
De todas as amostras deste grupo, 19 apresentaram alteração, direcionando para 59% das amostras, estas se tornaram mais esfareladiças.

Gráfico 14 – Esfarelamento

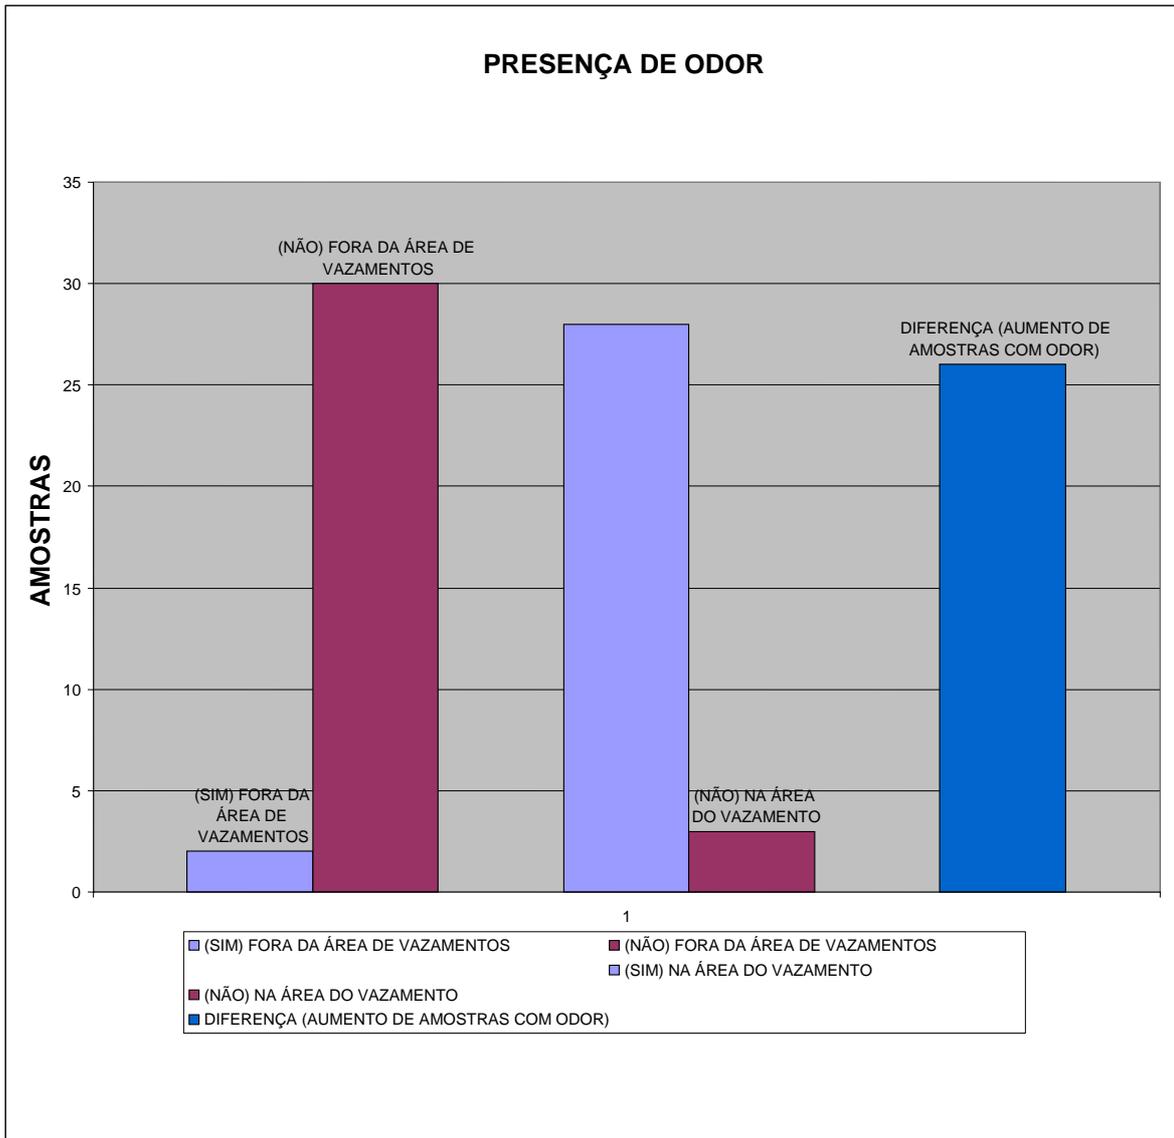
A alteração de odor foi relevante, 29 das 32 amostras alteram-se neste tópico (cerca de 90%). Esta característica de fácil constatação foi determinante para a percepção da grandeza do impacto. O odor, somente como recordação, não é proveniente do gás natural mas sim do odorante, não obstante, onde se nota o segundo entende-se a presença do primeiro.

Gráfico 15 – Presença de odor

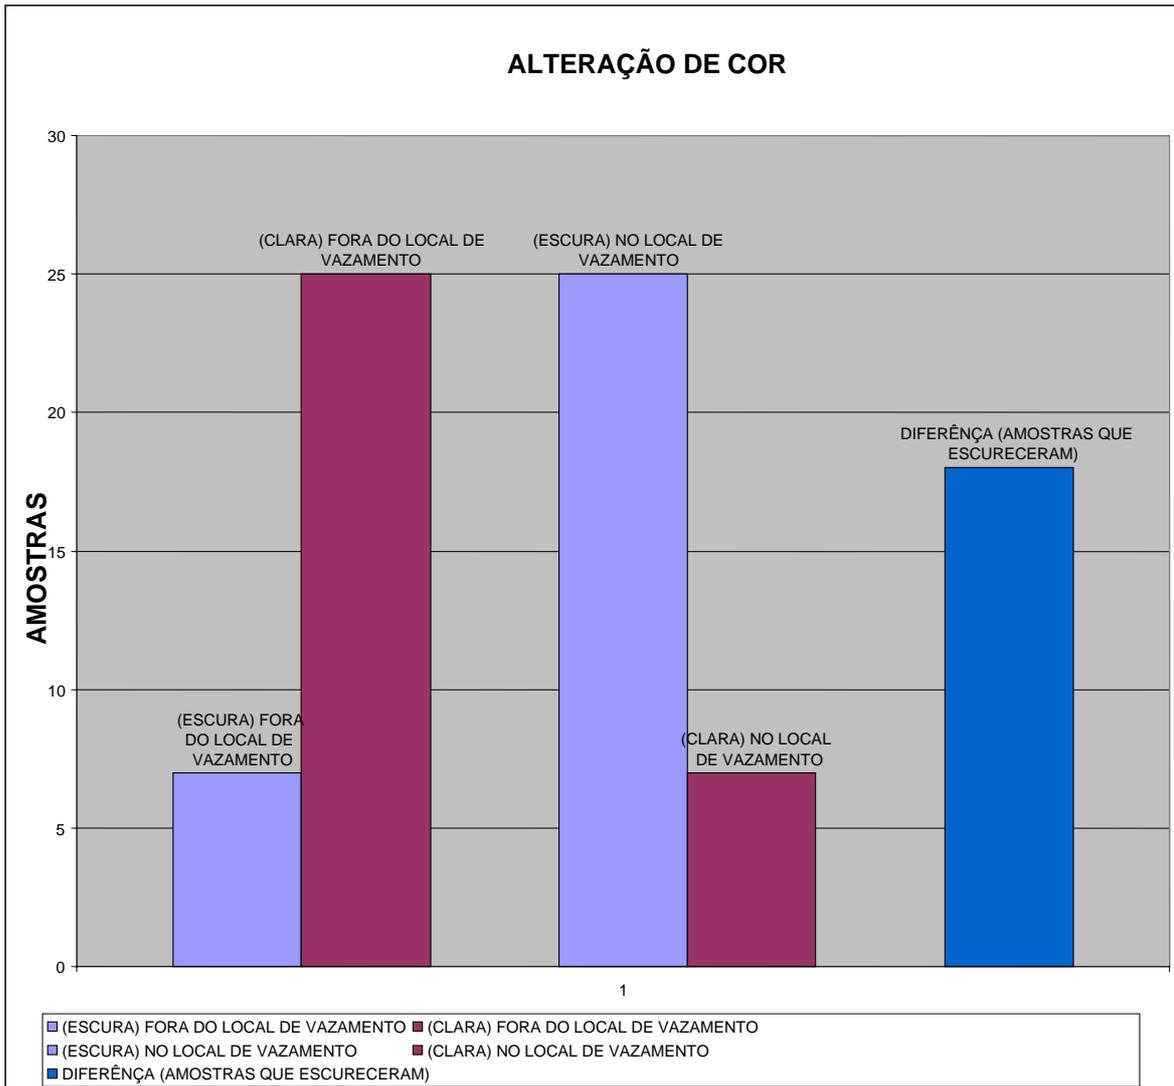
Os solos analisados neste tópico, encontraram-se alterados em 25 dos 32 investigados. Sempre alterados para tons preto, cinzas e marrons. Podendo até denominar uma oxiredução dos componentes dos mesmo, esta conclusão não pode ser assegurada, visto o pequeno número de amostras envolvidas e a falta de análises mais específicas sobre o assunto (inclusive com aparelhagem mais adequada).

Gráfico 16 – Alteração de cor

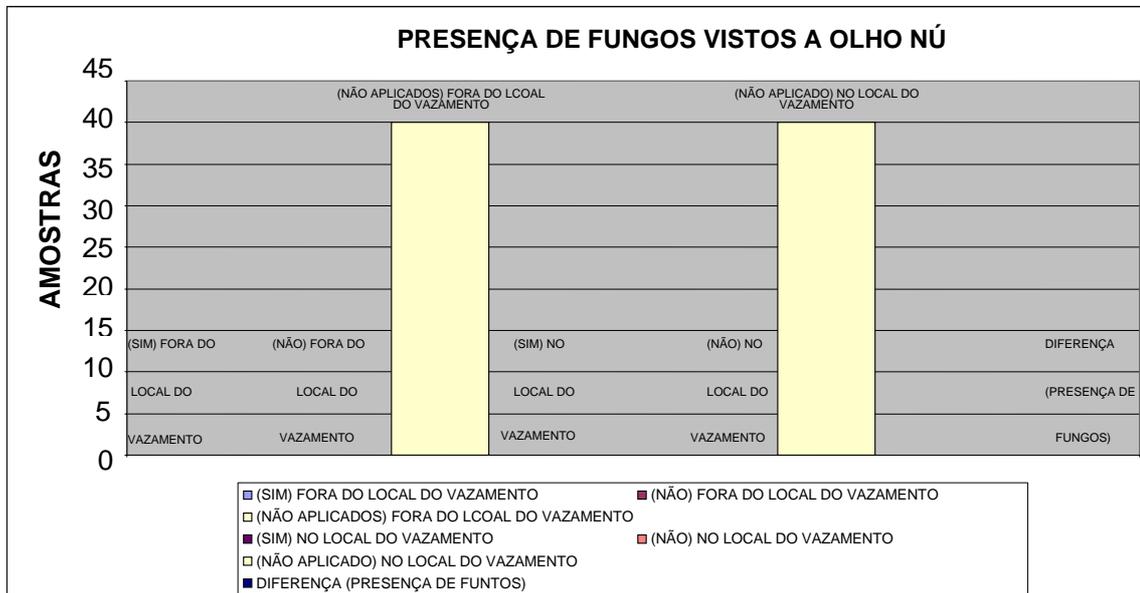
Gráfico 25 – Presença de fungos vistos a olho nú

Não foram constatados, em nenhuma das 40 amostras, alteração do âmbito anterior; desta forma foram classificados como não aplicados (exceção de 1 caso que existiam fungos no local, porém estes não se alteraram no local do vazamento).
