Estudo das Patologias em Concreto Armado:
Estudo de Caso Edifício Centro Cultural São Paulo

Trabalho de Graduação apresentado ao Conselho de Curso de Graduação em Engenharia Civil da Faculdade de Engenharia do Campus de Guaratinguetá, Universidade Estadual Paulista, como parte dos requisitos para obtenção do diploma de Graduação em Engenharia Civil.

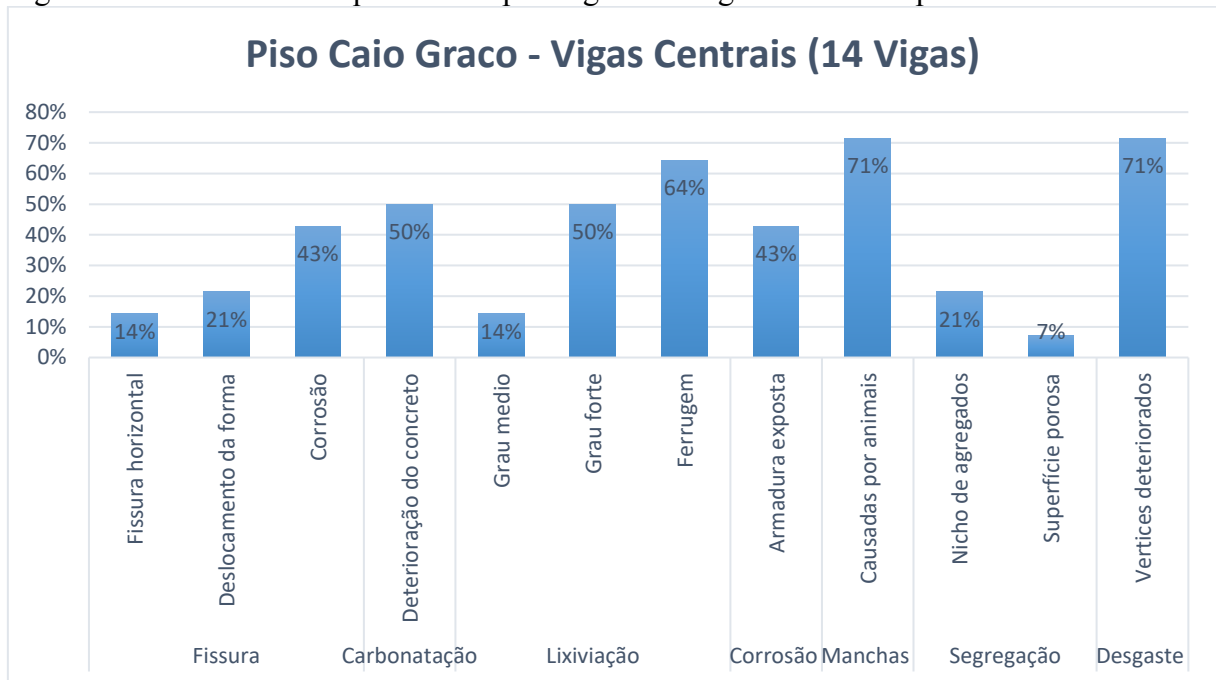
Figura 52 - Gráfico de Frequência das patologias das vigas centrais do piso Caio Graco

É possível observar pela Figura 52 que as patologias mais frequentes são as manchas escuras, desgaste dos vértices, lixiviação e carbonatação.

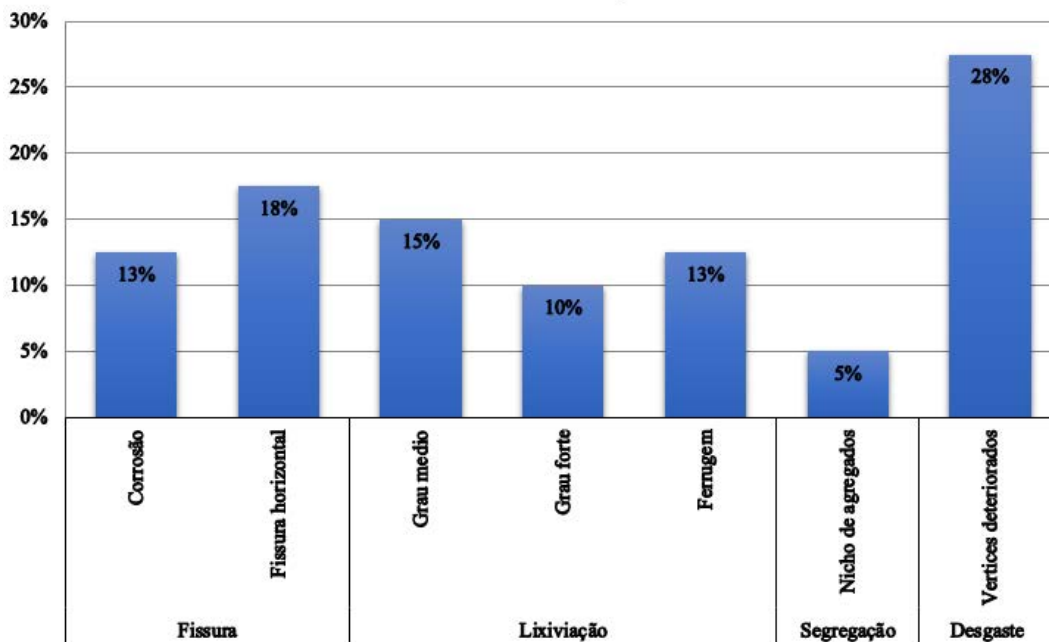
Figura 59 - Gráfico de Frequência das patologias das paredes externas do piso Caio Graco

De acordo com a Figura 59, as deteriorações mais frequentes são o desgaste dos vértices nos elementos, as fissuras horizontais e a lixiviação.

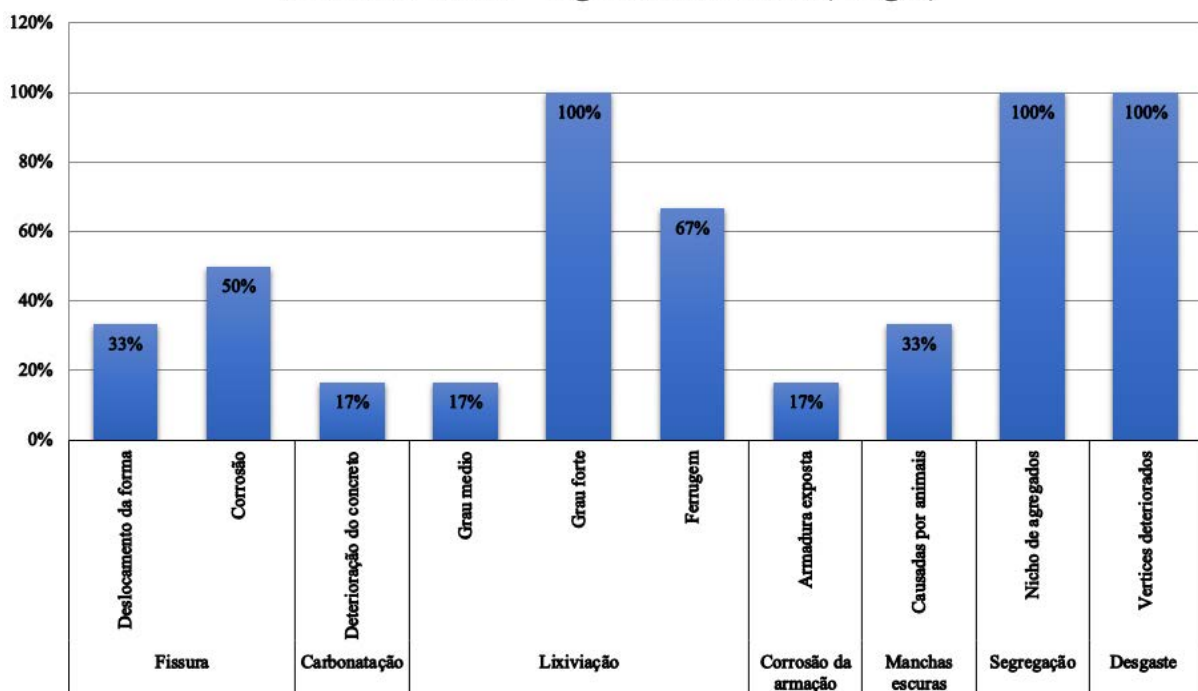
Figura 62 - Gráfico de Frequência das patologias das vigas transversais do piso Caio Graco
Piso Caio Graco - Vigas Transversais (6 vigas)

Pela Figura 62 é possível identificar que as patologias mais recorrentes são a lixiviação de forte intensidade, a segregação com nichos de agregados, desgaste dos vértices e lixiviação com manchas marrons indicando ferrugem.

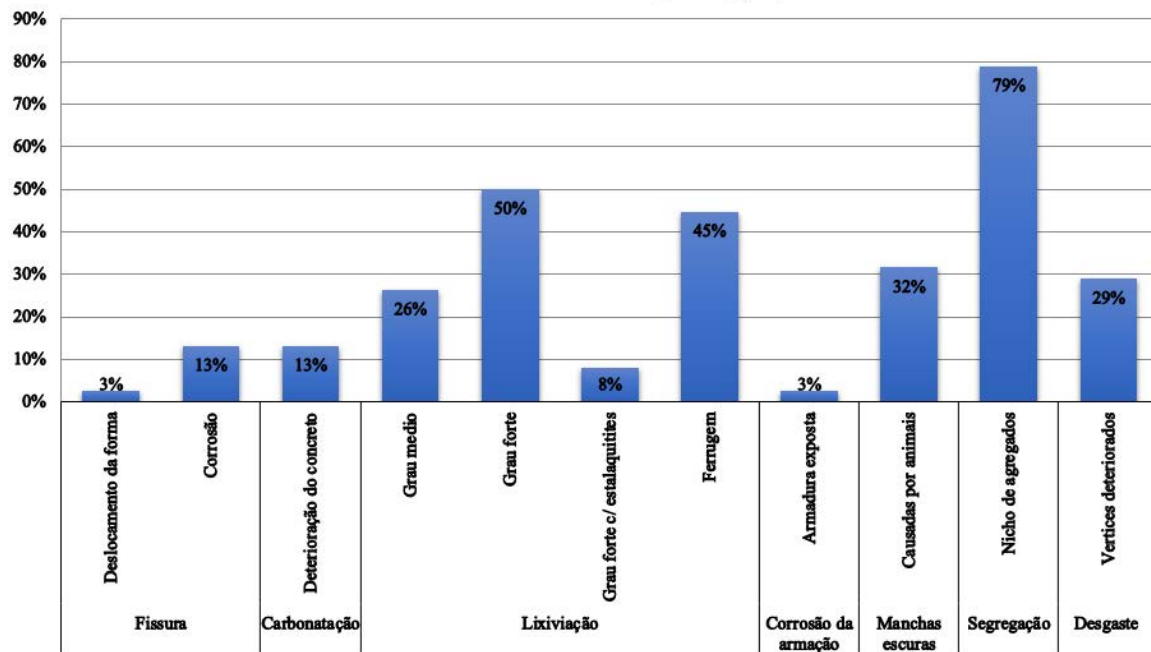
Figura 65 - Gráfico de Frequência das patologias das vigas transversais e longitudinais - piso Caio Graco–ambiente externo

Pela Figura 65 pode-se observar que as patologias mais recorrentes nestes elementos são a segregação com nichos de agregados, forte intensidade de lixiviação e lixiviação com indicação de ferrugem.

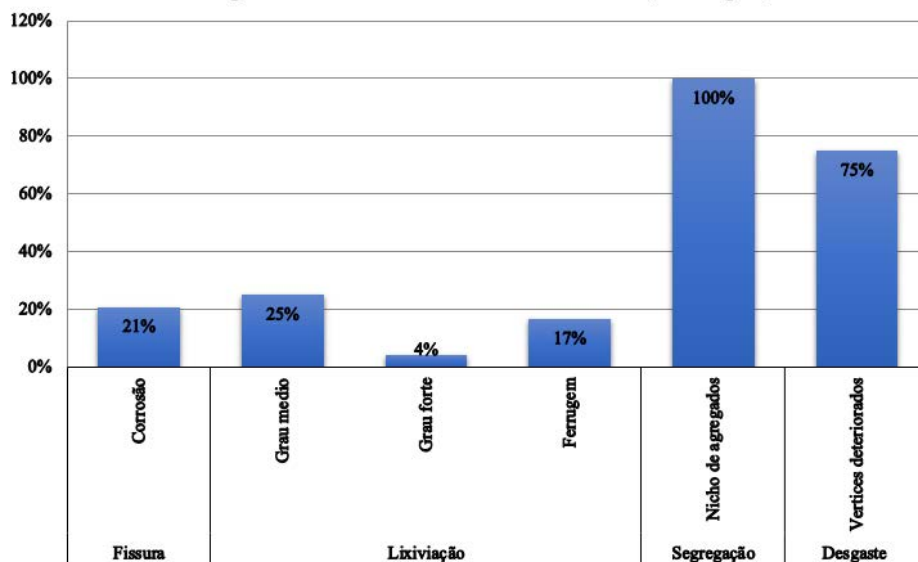
Figura 69 - Gráfico de Frequência das patologias das vigas transversais e longitudinais - piso Caio Graco – ambiente interno

Piso Flávio de Carvalho - Vigas Transversais e Longitudinais - Ambiente Interno (24 vigas)

Pela Figura 69 é possível observar que as patologias mais frequentes destes elementos são a segregação e o desgaste por abrasão. Devido ao fato destes elementos estarem em um ambiente mais protegido, eles não apresentam tantos danos quanto os demais analisados.
