**Estudo de caso de acidente e projetos de  
segurança em prensa industrial**

Após um acidente, no dia 31/01/2017, envolvendo a prensa hidráulica na célula de tintas da empresa Foseco, foi realizado um estudo de caso levantando as possíveis causas e utilizando o conceito de Diagrama de Ishikawa para auxiliar na formatação do problema. Com isso, foram destacados três pontos de maior importância na resolução: sensores de segurança desligados, operador em treinamento e desalinhamento das travas de segurança. Os sensores utilizados possuem especificação correta para a máquina, porém foi relatado por operadores o desligamento devido ao travamento da prensa em diversas ocasiões. Não foram feitos os devidos estudos para identificar as reais causas do travamento, sendo então tomada a decisão mais fácil, porém errônea de desligar os sensores sem comunicar os superiores do setor e da manutenção. Esta máquina costuma ser operada por dois funcionários e, no momento do acidente, esta era operada por somente um operador e o mesmo em treinamento, foi realizado pedido para operação imediata sem maiores preocupações com a segurança e com o tempo de capacitação correta. Verificou-se um desalinhamen

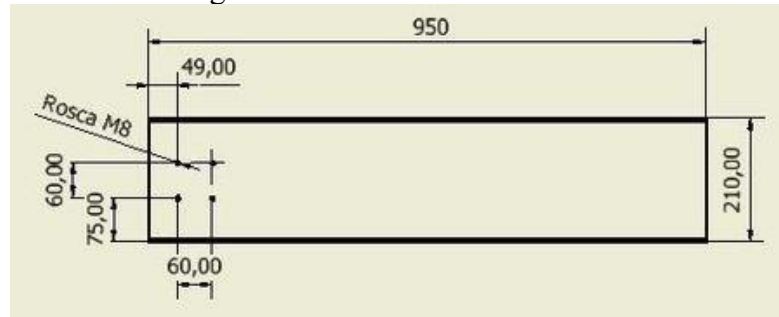
Figura 18 – Desenho da trava

- tensão de tração = 441 [MPa]

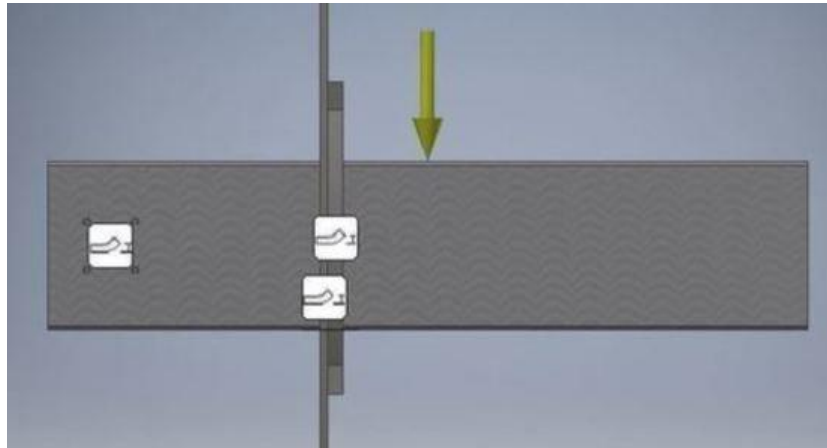
Figura 21 – Montagem em 3D

Utilizando o Inventor, software de CAD, para realizar os cálculos semelhantes, porém em uma situação semelhante à real, onde há fixação da viga por 4(quatro) parafusos M8 conectando o objeto estudado a uma estrutura suporte conectada ao cilindro pistão.

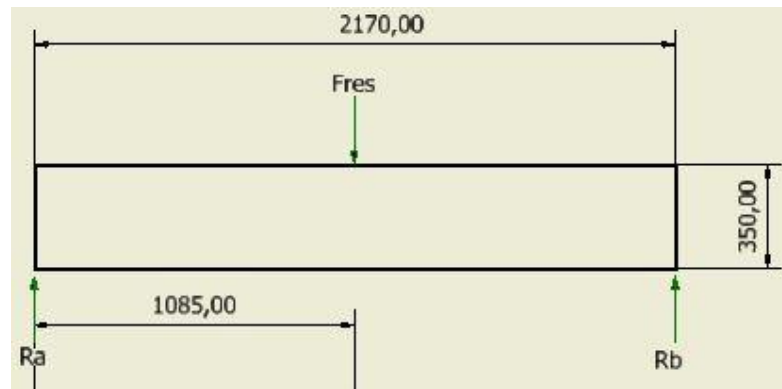
Figura 29 – Análise de tensão na viga suporte

$$F_{res} = F_{prensa} + F_{tacho} + F_{viga} = 1471,5 + 18,639 + 23,455 = 1513,594 \text{ [kN]} \quad (21)$$

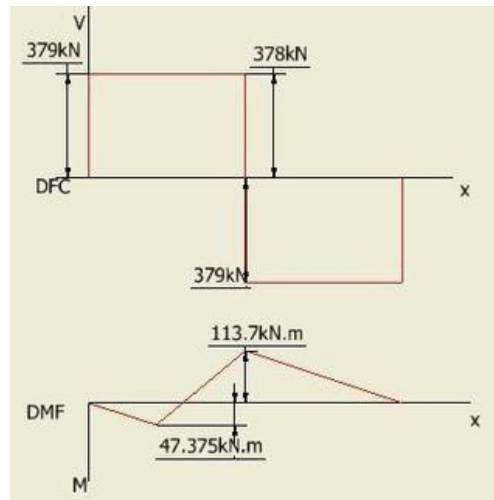
Figura 31 – Diagramas DFC e DMF

A partir dos diagramas, Figura 31, referentes à análise de tensão para o esquema mostrado na Figura 30, encontramos que a força cortante máxima ( $V_{max}$ ) é igual a 379 [kN] e o momento fletor máximo ( $M_{max}$ ) é igual 113.7 [kNm].

$$N = \frac{S_{ys}}{\tau_{max}} = \frac{0,5S_y}{\tau_{max}} = \frac{0,5*260}{54,142} = 2,40 \quad (30)$$

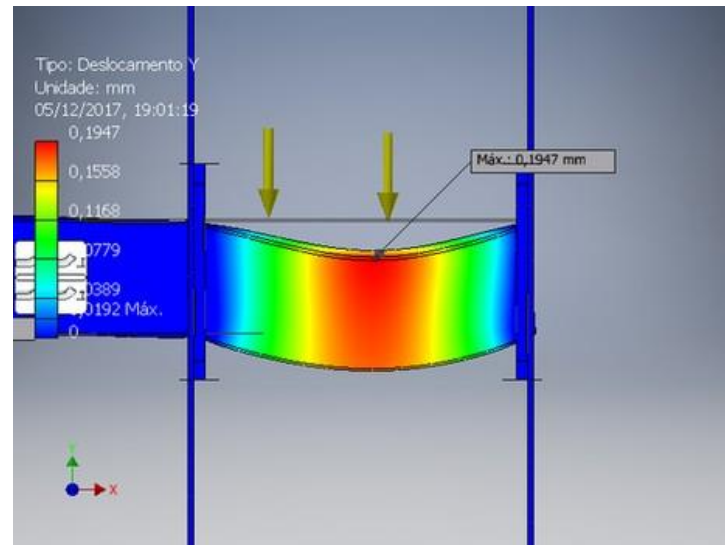
Figura 32 – Análise de Deslocamento software Inventor

Realizando as análises utilizando o software Inventor, teremos, Figura 32:
