Avaliação das Inundações Urbanas na Bacia Hidrográfica do Córrego São
João – São João da Boa Vista/SP

Dissertação de Mestrado apresentada ao
Instituto de Geociências e Ciências Exatas do
Câmpus de Rio Claro, da Universidade
Estadual Paulista “Júlio de Mesquita Filho”,
como parte dos requisitos para obtenção do
título de Mestre em Geografia.

2018

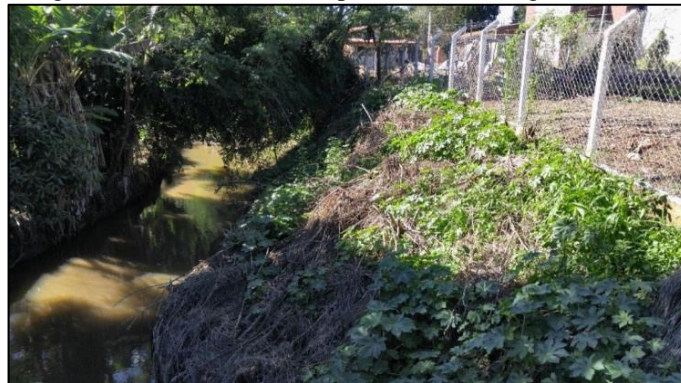
Figura 61: Ponto 5 – Imóvel próximo ao Córrego São João

Esses pontos são mais isolados no que diz respeito à intensa atividade humana, sendo que ali próximo se concentram mais residências isoladas, sem a presença de transeuntes que possam lançar dejetos, o que diminui a chance de poluição do rio nestes pontos. Apesar da ocupação das APP se darem por algumas casas, pode-se considerar uma situação melhor do que em outros pontos, com presença de vegetação nativa. As inundações nesses trechos são incomuns, devido à área de transbordamento existente nos locais, pela declividade do terreno e pela ocupação ser menos densa do que no centro da cidade.

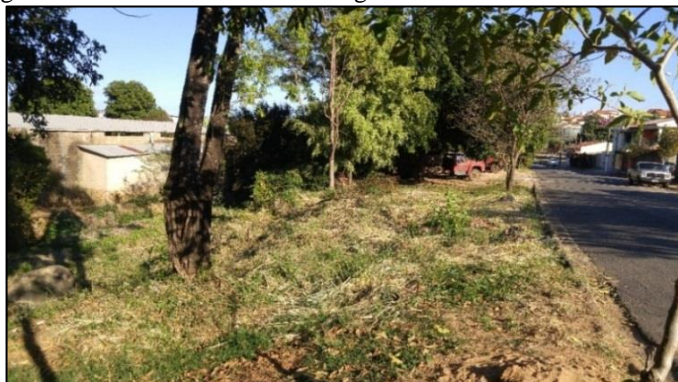
Mais a jusante, a margem direita do Córrego São João tem a composição exclusivamente residencial, com o curso do rio numa distância considerável da rua e das residências, com APP mais presente na margem esquerda do rio, com alguns fragmentos de vegetação rasteira (gramíneas). No local se percebe o uso da área de APP pelos moradores, devido a presença de bancos de madeira, algumas pequenas mudas de hortaliças, e até alguns carros e caminhões estacionados em meio a vegetação:

Figura 64: Ponto 6 – APP do Córrego São João – Jardim Santa Clara

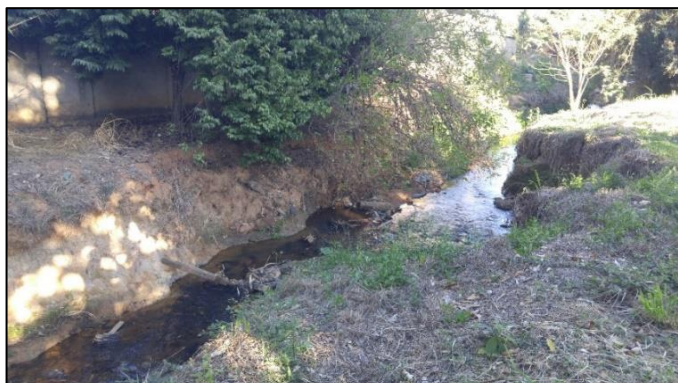
O Córrego São João nesta área está assoreado, e com processos erosivos avançados; a APP na margem esquerda contém gramíneas e algumas árvores nativas, que dividem espaço com o muro de uma oficina, conforme mostra a Figura 65:

Figura 65: Ponto 6 – APP do Córrego São João – Jardim Santa Clara

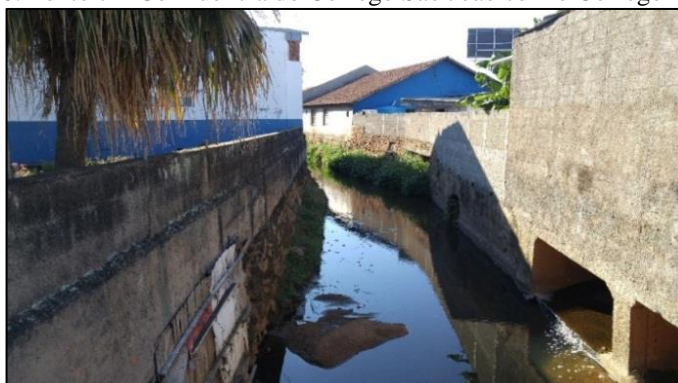
Mais a jusante, foi visitado o chamado Ponto 7, na movimentada Avenida Dr. Oscar Pirajá Martins, próximo à Rodovia SP-342. Neste trecho, o curso do Córrego São João é canalizado abaixo do pavimento da avenida e também do estacionamento e guarita de uma grande fábrica de peças automotivas da cidade. Um número maior de pedestres passa pelo local, e uma pequena praça foi construída próxima a ponte. Isso faz com que o local corra maior risco de ser poluído com dejetos lançados no curso do rio. As APP nessa área não estão consolidadas, com alguns trechos com vegetação rasteira e solo exposto (não chegam nem a 2 metros de largura) em alguns pontos; o que prevalece são os muros de construções ou galerias formadas pela canalização na confluência com um de seus afluentes (Córrego Aeroporto):

Figura 66: Ponto 7 – Confluência do Córrego São João com o Córrego Aeroporto

Também se nota a presença de dutos, que trazem excedente de água de outros pontos da cidade, através de bueiros, o que sobrecarrega ainda mais o rio em períodos de chuva. Considerando que na ocorrência da enchente do Córrego São João o excedente de água em grande quantidade resulta no transbordamento, que invade as ruas e acaba causando inundação e prejudicando a população destas áreas. A alteração na disposição do fluxo

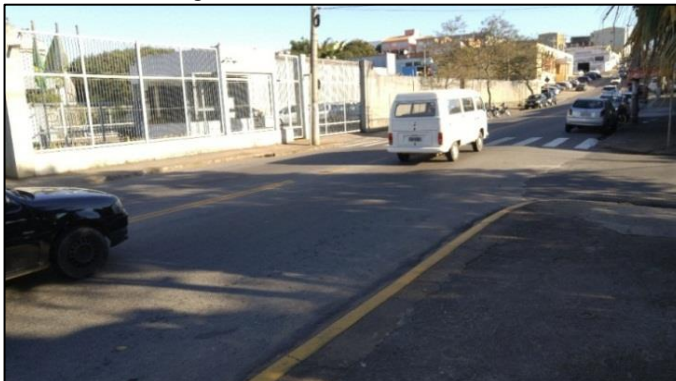
original do rio e da canalização realizada em um pequeno trecho (aproximadamente 50 metros) também influencia no mau escoamento das águas pluviais.

Figura 67: Ponto 7 – Córrego São João canalizado, abaixo da rua e de uma fábrica

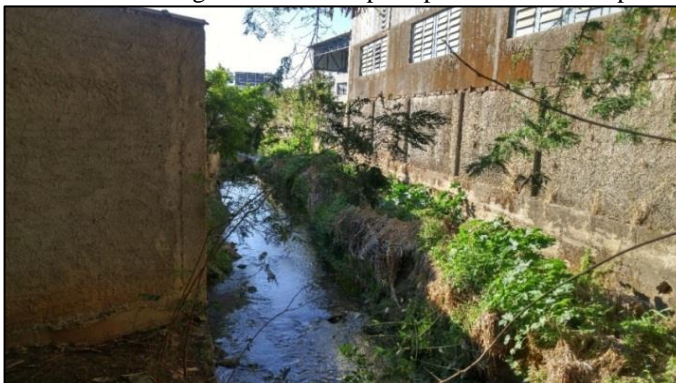
Em outro trecho do Ponto 7, o Córrego São João é cercado por diversos empreendimentos, como a fábrica de peças automotivas, uma área utilizada para armazenamento de material de construção, comércio e serviço. Em um dos trechos, após a área canalizada, em uma das margens e ocupando a APP esquerda está a fábrica, e na APP direita existe um grande depósito de comércio de batatas. Um trecho da APP está desocupada, porém pouco preservada:

Figura 68: Ponto 7 – APP do Córrego São João ocupada por uma fábrica e por um grande depósito

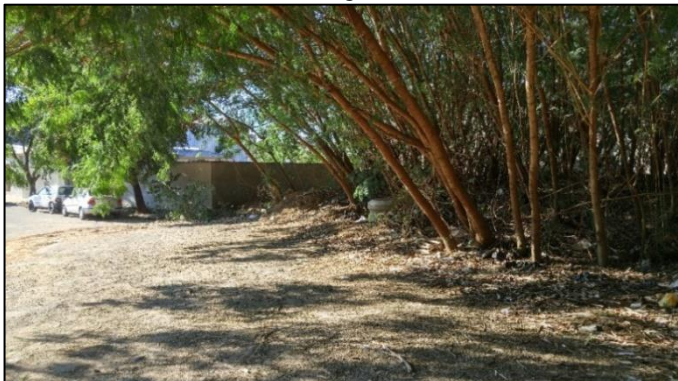
Existe a presença de vegetação nativa, porém o local convive com muitos resíduos sólidos lançados pelos transeuntes. Próximo dessa área existe o Centro de Saúde Municipal, e em um nível mais alto do terreno se concentram residências. O acesso a este ponto se dá por uma rua asfaltada até certo trecho, originando uma pequena estrada de terra. Devido ao terreno bastante declivoso, esta grande área ficou sem ocupação residencial, formando um espaço vazio em meio a um bairro densamente povoado. Nos projetos da prefeitura está

Figura 69: Ponto 7 – APP do Córrego São João – Vila Santa Edwirges

prevista a construção de um novo reservatório neste local, para auxiliar os que já estão implantados no controle da vazão do Córrego São João.

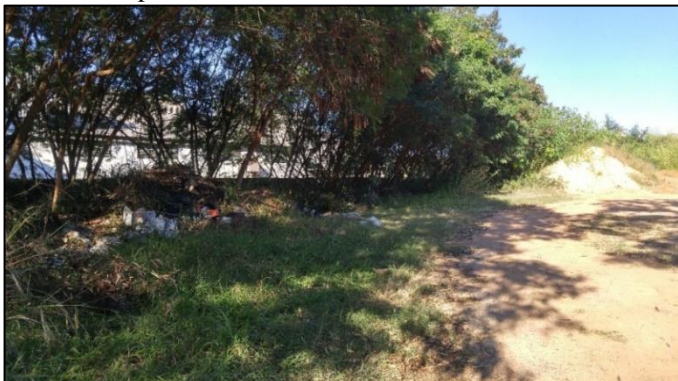
No local nota-se a presença de bancos de areia utilizados para construção, depositados por alguma das empresas desse ramo que existem nessa área; não se sabe exatamente quem fez o despejo desse material. Também foram encontrados bastantes dejetos jogados bem próximos ao corpo d'água, como sacos com lixo, caixas velhas de plástico, garrafas plásticas, pedaços de papel velho e uma televisão de tubo quebrada:

Figura 70: Ponto 7 – Depósito de areia e resíduos sólidos na APP do Córrego São João

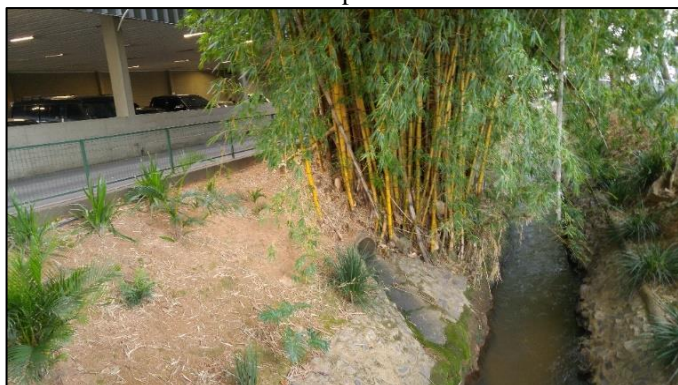
Um grande número de pessoas passa pelo local diariamente, e também existe um elemento importante que corta a área deste conglomerado: o Córrego São João. Nas APP do rio neste trecho foi construído um grande estacionamento do empreendimento, além de algumas edificações. Os idealizadores provavelmente⁷ sabiam do histórico de inundações no local, e providenciaram grandes modificações no trecho do rio que corta o terreno:

Figura 72: Ponto 8 – Estacionamento de empreendimento nas APP do Córrego São João

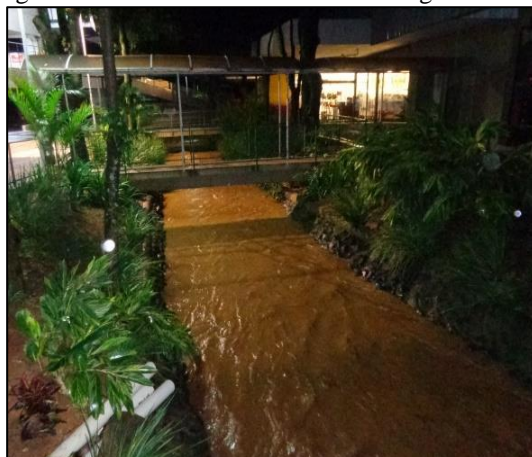
A calha do rio foi modificada, com a instalação de pedras e concreto, provavelmente para evitar possíveis erosões causadas por grande fluxo de água em períodos de cheia. Foram preservados pequenos trechos de terra e inseridas algumas plantas não-nativas. Em períodos de chuva o rio transborda ou chega próximo disso, como no dia 17 de janeiro de 2017 (Figura 73):

Figura 73: Ponto 8 – Enchente do Córrego São João

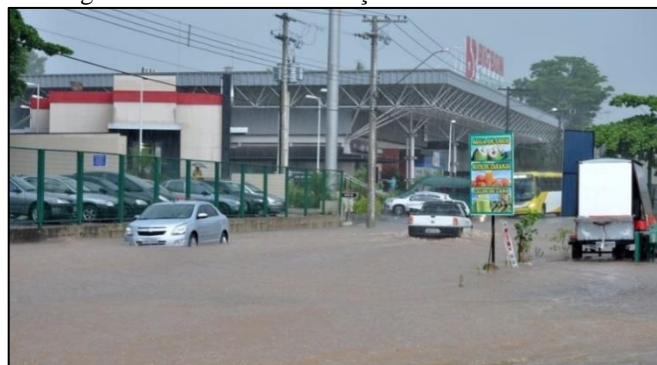
As inundações dentro do estacionamento são praticamente nulas quando comparadas as que ocorrem na rua em frente ao empreendimento, o que pode ser explicado por obras de escoamento realizadas no local e que podem contribuir para a sobrecarga de outros pontos do rio e, conseqüentemente, aumentar o risco a inundações. A Figura 74 retrata bem esse caso, onde a Avenida Brasília é inundada e o estacionamento permanece ileso:

Figura 74: Ponto 8 – Inundação da Avenida Brasília

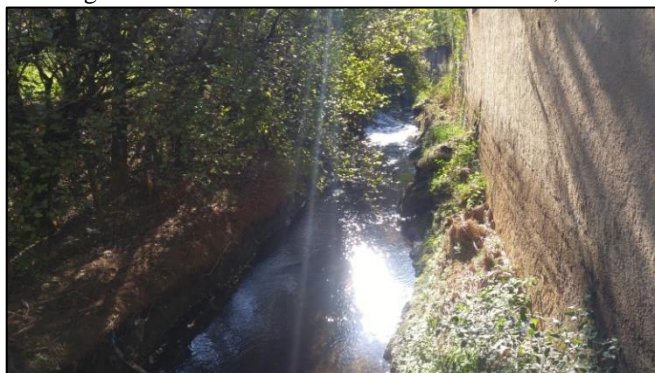
Figura 75: Ponto 8 - Córrego São João em suas características naturais, mesmo com a APP ocupada

O que mais chama atenção é que ambos os trechos são separados apenas por uma ponte, da largura de uma rua; mas suas características são distintas, principalmente na composição das APP, onde na Figura 75 existe a presença de vegetação nativa, mas também se encontra edificações na faixa de proteção. Já na Figura 76, o leito foi alterado, sendo instalada uma espécie de barreira de contenção feita de concreto e rochas, com uma pequena faixa vegetação, com a APP sendo ocupada por asfalto e edificações, o que compromete o processo natural de impermeabilização do solo.

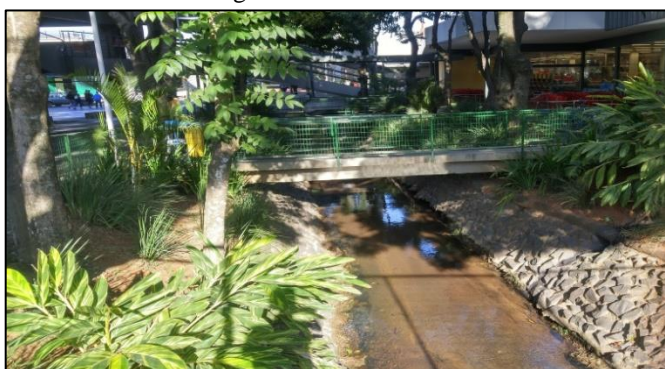
Não se pode afirmar ao certo que uma das causas das inundações é a instalação desse empreendimento no local, uma vez que o histórico de sua ocorrência antecede sua instalação na cidade, mas é possível que a forma com que o rio teve sua disposição alterada influencie na sobrecarga de água a jusante, estimulando a enchente em outros pontos. A alteração do Córrego São João é visível neste trecho: a Figura 75 traz o Córrego São João fora do perímetro do empreendimento, com características mais próximas as naturais; a Figura 76 mostra o mesmo trecho do rio, porém já na área ocupada pelo estacionamento do empreendimento, com seu leito alterado.

Figura 76: Ponto 8 - Córrego São João com suas características alteradas

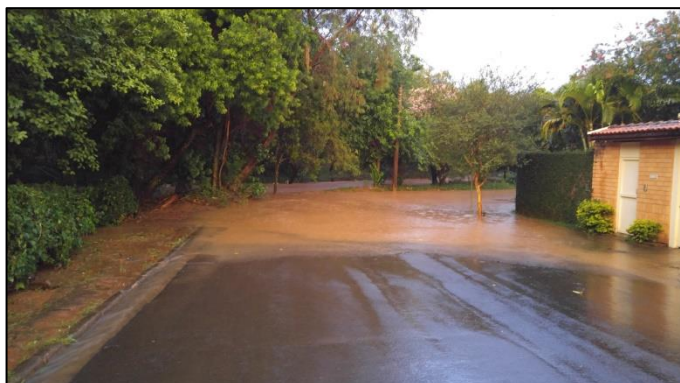
Em períodos de chuva, mesmo de média intensidade, a vazão dos corpos d'água da bacia hidrográfica do Córrego São João tem seu volume de água aumentado, como qualquer corpo d'água. Nesse trecho, pelo fato de as APP serem bem preservadas, a contenção das enchentes do Córrego São João deveria ser mais efetiva, considerando diretrizes ambientais e normativas, como as presentes no Código Florestal Brasileiro a respeito da importância da presença de vegetação na permeabilização da água no solo. Um dos problemas que afetam esses pontos é o trecho de APP preservado, que não respeita os 30 metros previstos em lei para uma preservação considerada ideal. Isso faz com que, anualmente e em vários pontos da bacia hidrográfica, a água extravase o leito do rio, o limite das APP e chegue até as casas, devido ao grande volume de água, como mostra a Figura 80:

Figura 80: Ponto 10 - Inundação na Rua João Maniassi - Jardim Leonor

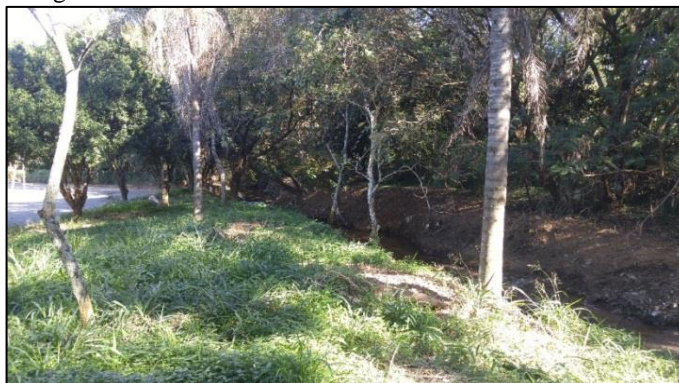
O trecho mostrado na Figura 81 é composto por vegetação arbórea e arbustiva, e também contou com projeto de recuperação da mata ciliar, mas é um dos locais onde mais ocorrem inundações. O grande problema do local é a proximidade da rua e das residências ao Córrego São João, onde a faixa de vegetação é pequena e não é suficiente para filtrar um grande volume de água no solo, resultando em inundações. Esse ponto também se caracteriza por ser um fundo de vale, onde a declividade das ruas próximas estimula o escoamento das águas pluviais em sua direção, sobrecarregando esse trecho do Córrego São João e potencializando as inundações.

Figura 81: Ponto 10 - Rua João Maniassi - Jardim Leonor

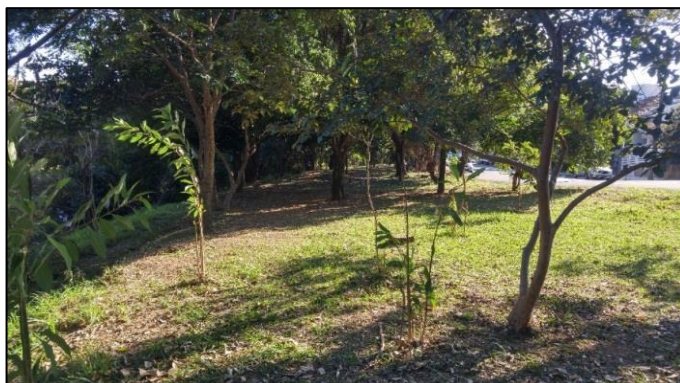
Em relação à composição das APP e do seu entorno, no Ponto 9, há a presença de vegetação, sobretudo gramíneas. O trecho de APP na margem respeita os 30 metros previstos no Código Florestal em alguns trechos, porém na maioria a distancia entre o rio e os equipamentos urbanos é menor do que esse valor. Apesar de ser próxima da rua e de residências, na margem direita do rio não foram encontrados dejetos ou qualquer tipo de resíduo sólido:

Figura 82: Ponto 9 – Vegetação na APP do Córrego São João – Parque das Nações

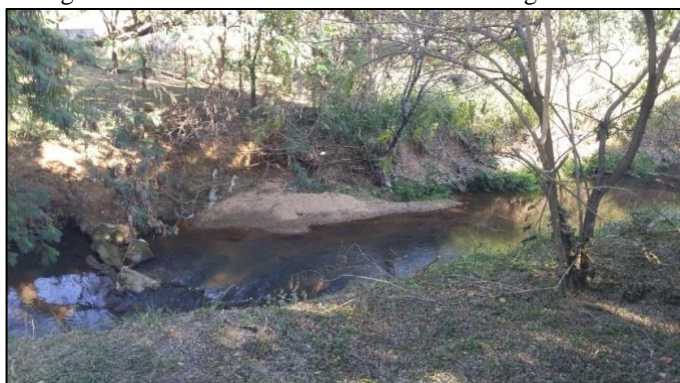
O mesmo não se pode dizer da margem esquerda e do curso regular do Córrego São João: foram identificados bancos de areia dentro do rio, que está assoreado. Também foram encontrados resíduos sólidos, que podem ser advindos de outros pontos da cidade e ficaram presos a arbustos ou galhos durante períodos de pluviosidade.

Figura 83: Ponto 9 – Banco de areia no Córrego São João

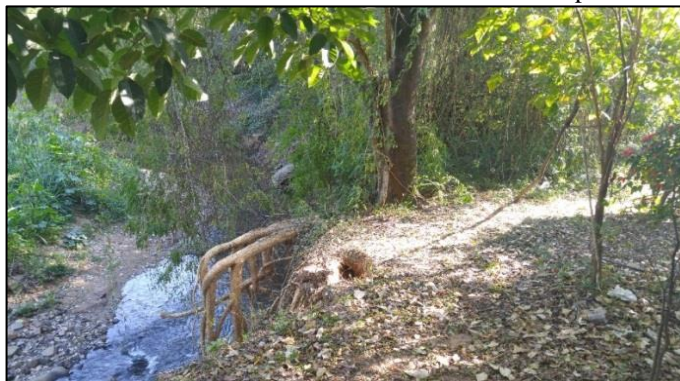
Também foram identificados alguns pontos de erosão no leito do rio, que com as constantes enchentes fica mais recorrente e fomentam o assoreamento do córrego:

Figura 84: Ponto 9 - Raiz da árvore a mostra devido ao solapamento do solo

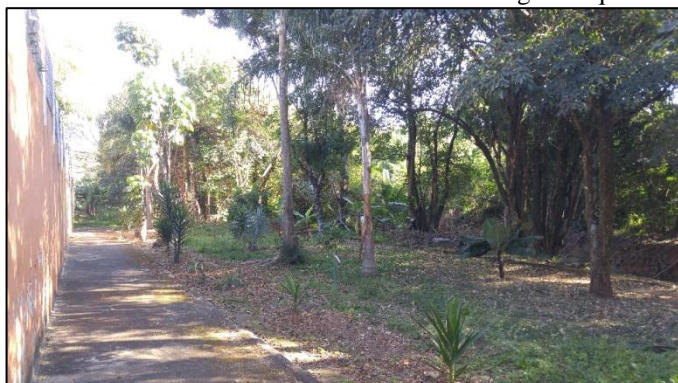
A APP na margem esquerda do Córrego São João, mais a jusante, é parcialmente ocupada, mas mantém trechos arbóreos e arbustivos. No local se encontra o Centro de Lazer Jardim Leonor, construído dentro da APP e constantemente atingido pelas inundações em ocorrência de chuvas fortes. No local também foram encontrados resíduos sólidos, ainda que em pequena quantidade. Do ponto de vista de uso e ocupação desse local, apenas esse centro de lazer é considerado um local público; grande porção desse espaço é ocupado por residências de padrão médio-alto. A Rua Maximina Gustavson é prolongada até um trecho próximo à margem esquerda do Córrego São João; o projeto original do bairro parece ter previsto que sua extensão poderia ocupar a margem próxima ao córrego, pois após o fim do asfalto existe a continuação de um trecho da mesma largura da rua com presença de terra, gramíneas e algumas árvores; este trecho (Figura 85) a liga a Rua Maximina Gustavson a Rua Simão Bitar, fechando o quarteirão com residências.

Figura 85: Ponto 9 – Extensão da Rua Maximina Gustavson na margem esquerda do Córrego São João

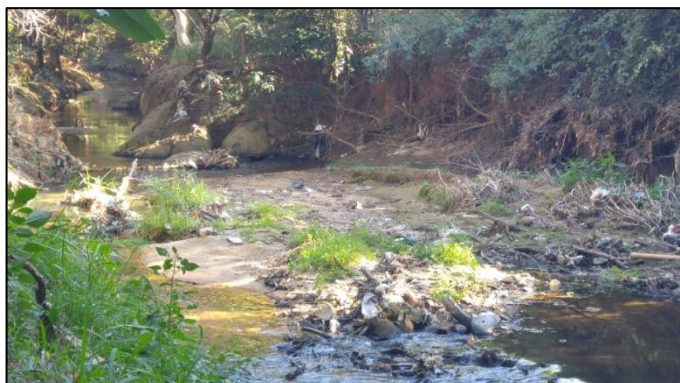
Esse é um dos pontos que mais alaga em decorrência da chuva, e também um trecho onde a APP está mais próxima de suas características naturais. O Córrego São João tem seu curso regular bem assoreado e a calha da margem está em constante processo erosivo, que só aumenta com as enchentes.

Figura 86: Ponto 10 – Assoreamento intensivo no leito regular do Córrego São João

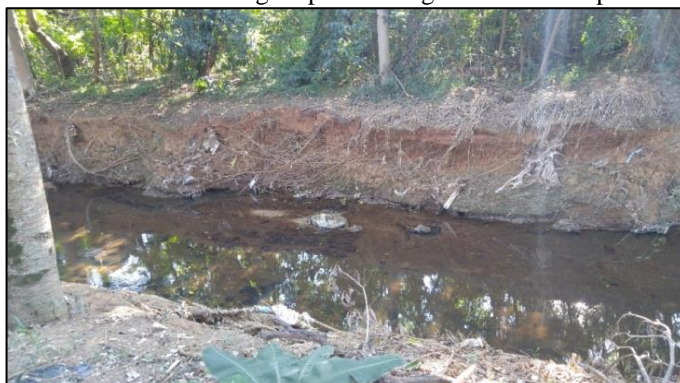
O perfil do solo a mostra devido ao processo erosivo e a posição dos galhos secos indicam uma amostra do nível ao qual a água do rio alcança em enchentes. Levando em conta que neste trecho o rio transborda, o volume de água se eleva consideravelmente em todo seu percurso. Na Figura 87 é possível se ter uma ideia da elevação do volume de água em dias de chuva, como a que ocorreu no dia 5 de novembro de 2016 (Figura 88):

Figura 87: Ponto 10 – Altura atingida pelo Córrego São João em períodos de chuva

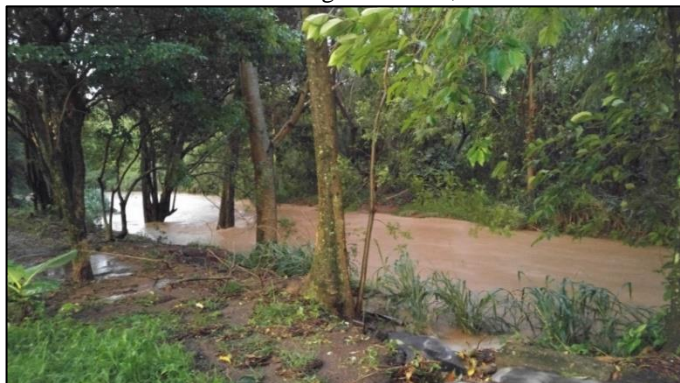
Figura 88: Ponto 9 – Enchente do Córrego São João, momentos antes de transbordar

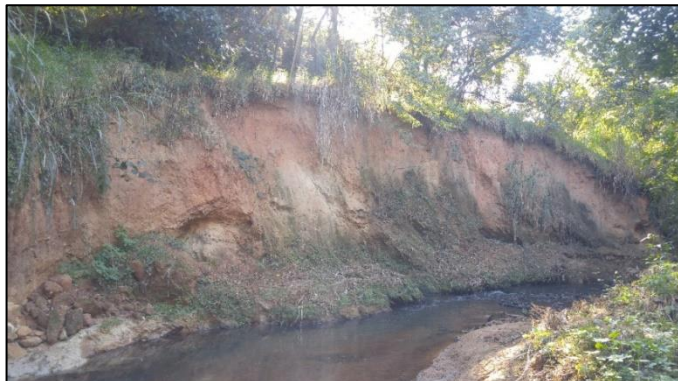
O Ponto 10 abrange as Ruas Simão Bitar e Joaquim Alves de Souza Sobrinho, até a Rua João Maniassi. Neste trecho, as características de solapamento do solo no Córrego São

João ficam mais evidentes. As características de uso e ocupação são praticamente as mesmas do Ponto 9, com exceção para o centro de lazer; o Ponto 10 é exclusivamente residencial.

Figura 89: Ponto 10 – Intenso processo erosivo na calha do leito do Córrego São João

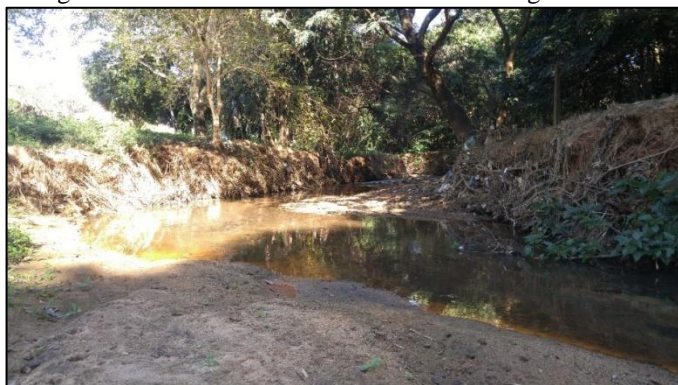
Além dos processos erosivos em estágio avançado, nesse trecho do rio o assoreamento ocupa grande parte do leito regular; os bancos de areia são tão presentes que no trabalho de campo foi possível adentrar o Córrego São João e conferir de perto tal situação. Há a presença de processos erosivos no entorno do rio, causados pelo fluxo de seu curso natural, de um tamanho considerável, abrindo uma espécie de vala que facilita o transbordamento do volume de água.

Figura 90: Ponto 10 – Assoreamento no Córrego São João

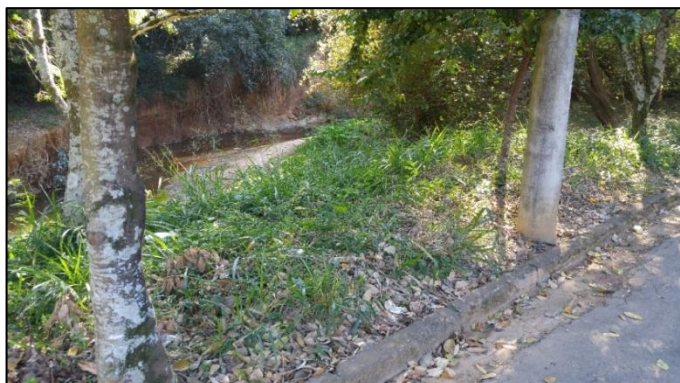
A distância do curso regular do Córrego São João para a via pública é pequena (cerca de 8 metros no trecho mais próximo), e apesar de neste trecho existir APP sem ocupação e com espaço para o excedente de água, em alguns pontos é possível que nas enchentes a água alcance as ruas e residências.

Figura 91: Ponto 10 – Distância da via pública para o curso regular do Córrego São João

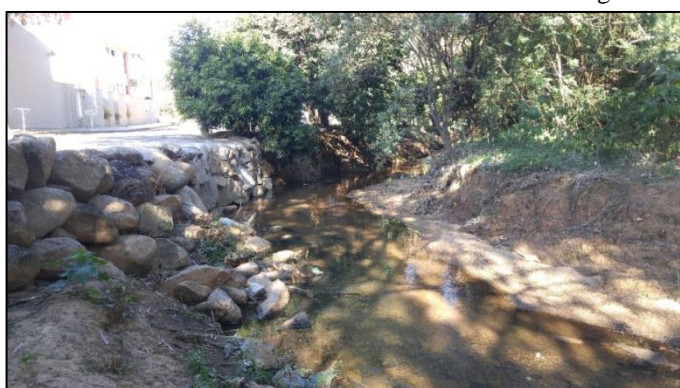
Figura 92: Ponto 10 – Barreira construída no leito do Córrego São João

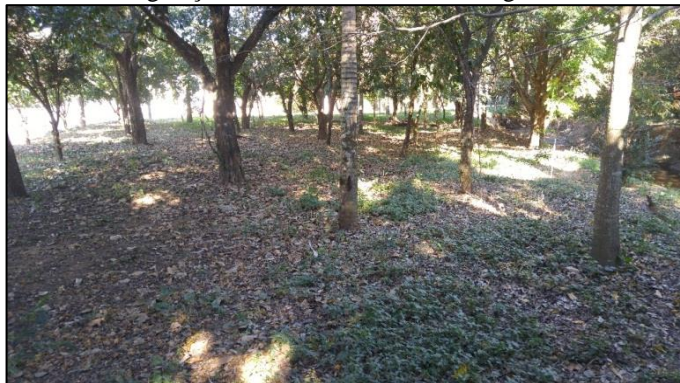
Em outro trecho, a cerca de 5 metros a jusante e na mesma área, a APP está bem delimitada em uma das margens, com a presença de vegetação arbórea. Este trecho fica na esquina formada pelas ruas Ruas Simão Bitar e Joaquim Alves de Souza Sobrinho, e neste trecho exato é mais protegido e não sofre inundação, ao contrário do que acontece a montante e a jusante, a apenas 5 metros em cada direção.

Figura 93: Ponto 10 – Vegetação arbórea na APP do Córrego São João – Jardim Leonor

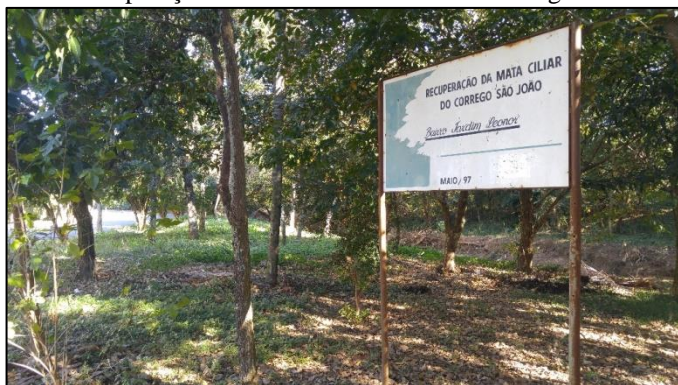
Neste local foi realizado um projeto de recuperação da mata ciliar do Córrego São João, no ano de 1997. O aumento da vegetação no local, porém, cresceu nos últimos anos,

sobretudo na margem direita do rio. Esse trecho é uma amostra de como deveria ser a composição da APP do Córrego São João, deixando uma distância segura para a população em relação às inundações e ao mesmo tempo protegendo o corpo d'água.

Figura 94: Ponto 10 – Recuperação da mata ciliar na APP do Córrego São João – Jardim Leonor

Estes dois pontos (Figuras 94 e 95) são os que melhor mostram a possibilidade de proteção pelas APP em uma área urbana, pois se houvessem projetos de contenção da erosão presente no local e melhor composição das APP a situação em relação às inundações poderia ser diferente, com a população sofrendo um risco menor de exposição. O estabelecimento de residências e vias públicas no local ocupou as APP, mas deixou uma porção do espaço em sua forma natural, o que poderia ser melhor aproveitado pelo poder público para tentar diminuir os riscos as inundações.

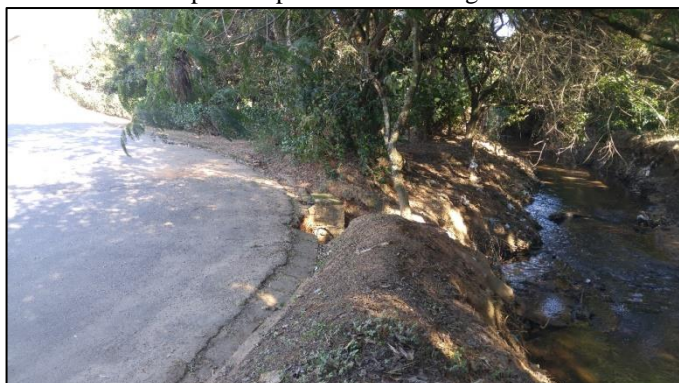
No mesmo local em que foi feito um projeto de recuperação da mata ciliar, a construção do bairro invadiu a APP quase que até o curso regular do Córrego São João, eliminando qualquer possibilidade de permeabilização do solo:

Figura 95: Ponto 10 – Via pública próxima do Córrego São João – Jardim Leonor

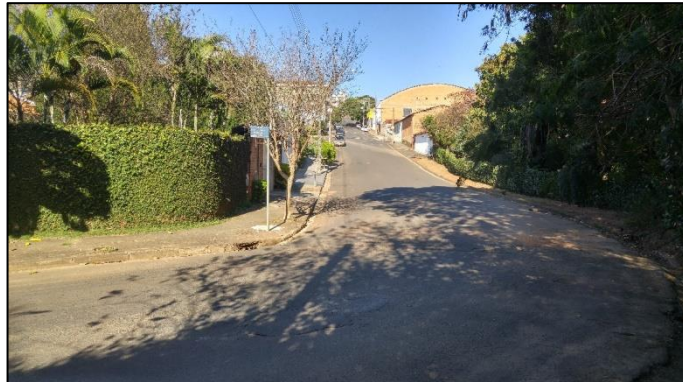
Figura 96: Ponto 10 – Residências próximas do Córrego São João – Jardim Leonor

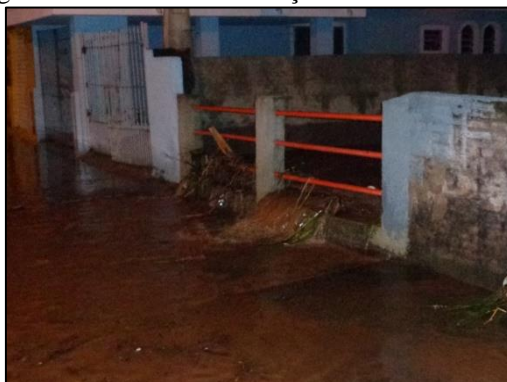
O Ponto 11 se localiza na Rua Oscar Janson, na altura no número 394. O local se caracteriza por grande fluxo de pedestres e automóveis, pois essa via liga a Avenida Brasília, com fluxo vindo dos bairros mais ao sul e sudeste da cidade, ao centro comercial. Essa é a área mais vulnerável às inundações, devido a impermeabilidade do solo resultante da densa ocupação urbana, como mostra a Figura 99:

Figura 98: Ponto 11 – Inundação na Rua Padre Josué

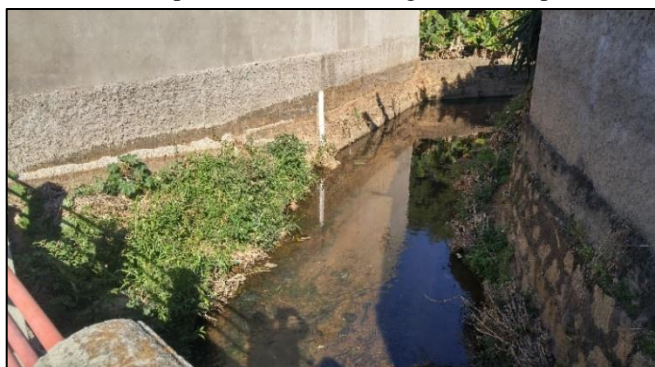
Nesta área, o Córrego São João tem forma meandrante, cortando a Rua Oscar Janson e suas adjacências em pelo menos seis pontos distintos. Nesses pontos, o percurso do rio se caracteriza por diversos trechos de pressão pela ocupação urbana e falta total de APP consolidada.

Figura 99: Ponto 11 – Trecho de pressão sobre o Córrego São João próximo à Rua Oscar Janson

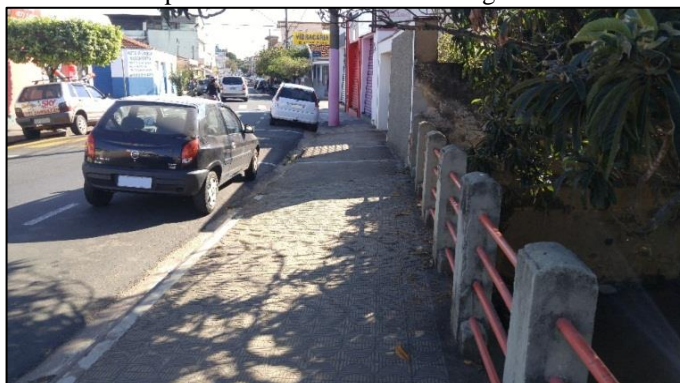
A partir desse ponto, as APP do Córrego São João passam a se caracterizar pela menor presença de trechos com vegetação e grande aumento de ocupação urbana. A vegetação arbórea dá lugar a casas, e as gramíneas a asfalto e concreto.

Figura 100: Ponto 11 – Via pública sobre a APP do Córrego São João - Rua Oscar Janson

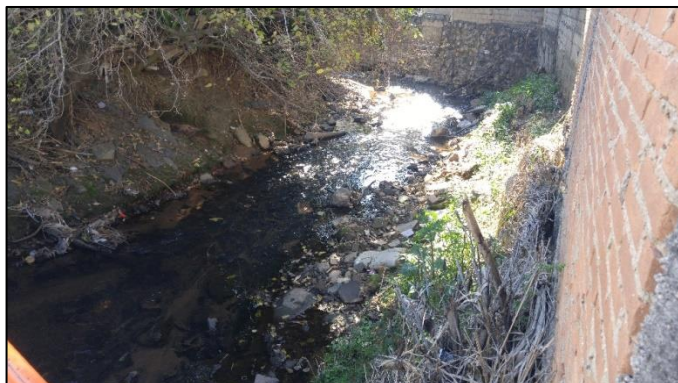
Figura 101: Ponto 11 – Depósitos Tecnogênicos no Córrego São João - Rua Oscar Janson

No local foram encontrados depósitos tecnogênicos⁸ nas margens do Córrego São João, e também poucos fragmentos de vegetação. Esta área é comercial, com a presença de uma vidraçaria, oficinas, lojas de serviços e algumas residências, que aliada ao fluxo de pessoas contribui para que dejetos sejam lançados no córrego.

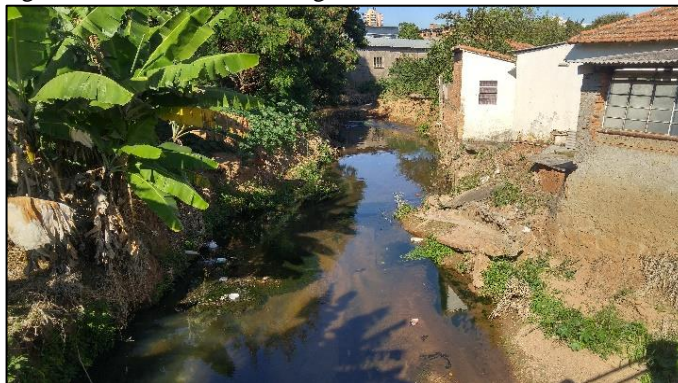
O Ponto 12 fica na Rua Floriano Peixoto, e se caracteriza por ser uma área residencial, e esse ponto é acesso de quem vem do centro e vai para o bairro São Lázaro. Neste trecho existem fragmentos de vegetação arbórea e arbustiva em um dos leitos do córrego, mas também estão presentes casas construídas bem próximas ao leito regular:

Figura 101: Ponto 12 – Córrego São João - Rua Floriano Peixoto

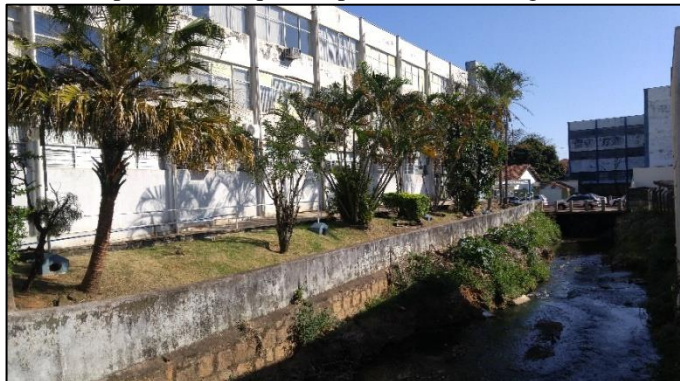
Neste local existe um prédio público construído dentro dos limites da APP, exercendo pressão sobre o Córrego São João:

Figura 102: Ponto 12 – Prédio público (a esquerda) próximo ao Córrego São João - Rua Floriano Peixoto

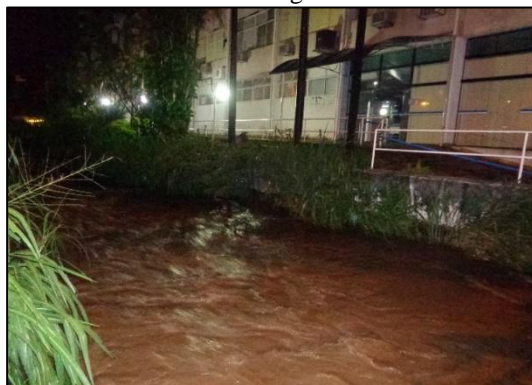
Em períodos de chuva ocorre o alagamento do trecho, sendo um dos mais vulneráveis às enchentes, como no dia 17 de janeiro de 2017 (Figura 104). O nível de água não alcança o prédio público, mas alaga a Rua Prudente de Moraes a sua frente e invade as casas ali presentes:

Figura 103: Ponto 12 – Enchente do Córrego São João - Rua Prudente de Moraes

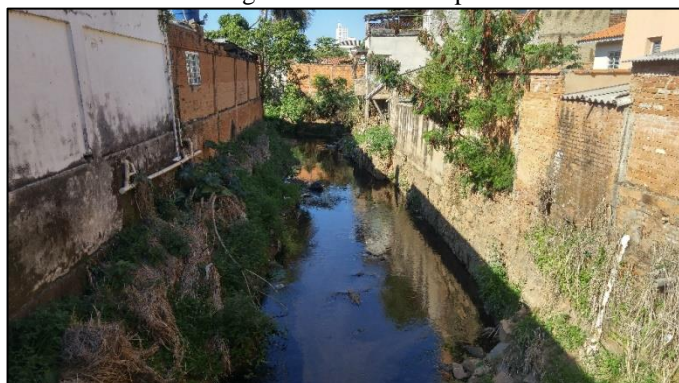
O uso e ocupação do solo são variados nessa área, com a presença de residências, comércio, mas também existem fragmentos de vegetação e solo exposto. No Ponto 13, o local visitado engloba a via pública e um espaço para práticas esportivas; a diferença entre os dois locais está no nível do terreno: a via pública, na Rua General Osório está em um nível mais alto do que a o espaço esportivo, onde as inundações no local se concentram neste último. Em situações bastante incomuns o volume d'água chega até a via pública, pois as quadras esportivas ali presentes servem como uma espécie de área de escape; seria necessário um grande aumento do volume de água para que a Rua General Osório fosse inundada.

Figura 105: Ponto 13 – Córrego São João visto a partir da Rua General Osório

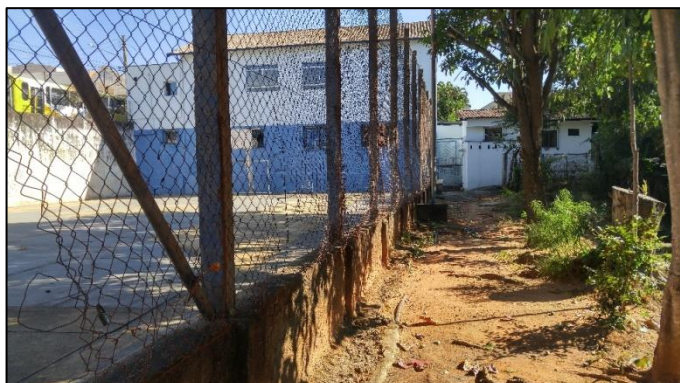
Figura 106: Ponto 13 – Espaço esportivo na APP do Córrego São João

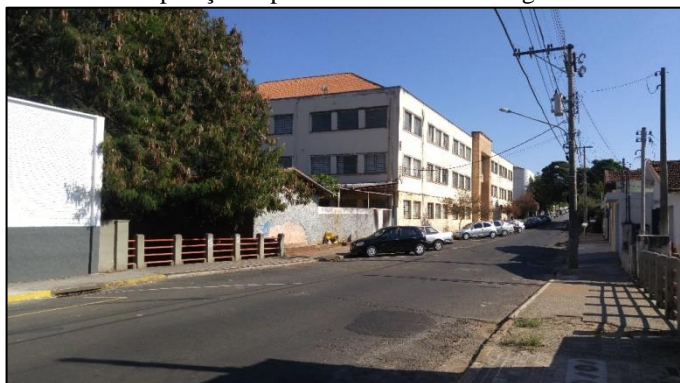
Em outro trecho do Ponto 14 se localiza na Rua Riachuelo, local onde as inundações são constantes. Esta área fica a um nível mais baixo do solo, comparada a Rua General Osório; por isso, o volume de água necessário para provocar alagamentos é menor e o fundo de vale formado pelas elevações do terreno ao redor fomentam o acúmulo de água nesse trecho. A composição espacial nessa área é feita por residências e uma grande escola, presente há cerca mais de 50 anos no local, além um complexo de ensino onde a até pouco tempo funcionava umas das 3 universidades instaladas em São João da Boa Vista.

Figura 107: Ponto 13 – Composição espacial da APP do Córrego São João – Rua Riachuelo

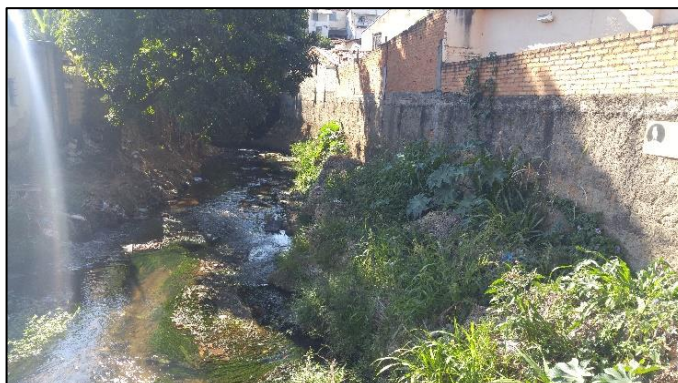
O Córrego São João nesse trecho tem menos pontos de pressão pelas construções do que em outros locais, e a composição da APP inclui fragmentos de vegetação. A largura do curso regular é maior nessa área, e os depósitos tecnogênicos e dejetos se fazem presentes, como em vários outros trechos do rio:

Figura 108: Ponto 13 – Composição espacial da APP do Córrego São João – Rua Riachuelo

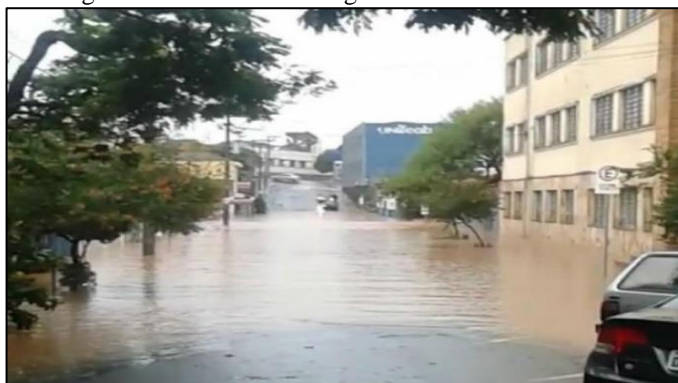
A presença de pouca vegetação e de APP consolidada prejudica o escoamento das águas pluviais no Ponto 13, o que faz a área ter um histórico de alagamentos e ser prejudicada em vários sentidos: o acesso a instituições de ensino presentes no local, o fluxo do trânsito de automóveis e pedestres, além de prejudicar o mercado imobiliário nesta área, que já é reconhecidamente vulnerável às enchentes do Córrego São João.

Figura 109: Ponto 13 – Alagamento da Rua Riachuelo

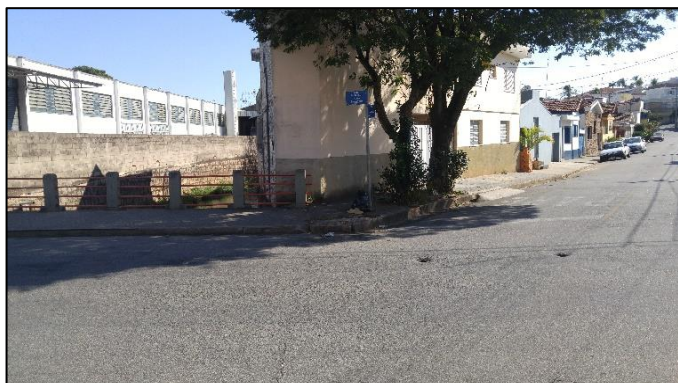
O Ponto 14 está localizado pouco mais distante, na Rua Professor Hugo Sarmento; no local se encontram residências e alguns empreendimentos comerciais e de serviço, como um depósito dos Correios. O terreno é declivoso, e o exato local visitado no trabalho de campo fica em um fundo de vale, o que mostra a direção das águas pluviais e, dia de chuva, que se acumulam no local até chegarem ao Córrego São João.

Figura 110: Ponto 14 – Ponte sobre o Córrego São João – Rua Prof. Hugo Sarmento

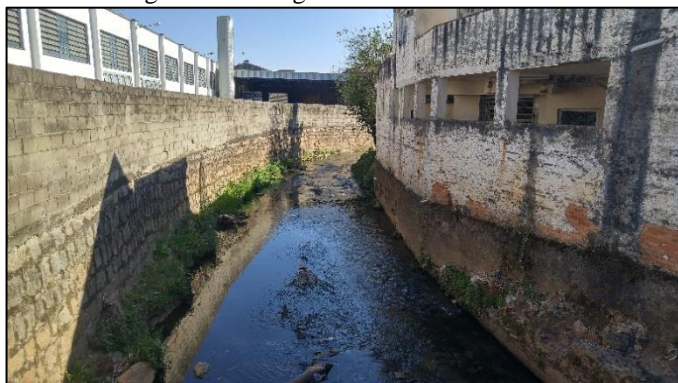
A partir desse ponto, o Córrego São João passa a ficar em um nível mais baixo em relação a via pública, o que diminui o risco de inundações nestes locais; no caso do Ponto 14, ainda ocorrem alagamentos em decorrência de chuvas exponenciais, mas nos próximos pontos será possível observar que os riscos são menores que nos pontos anteriores. O Córrego São João tem sua largura maior nesses pontos, aproximadamente 7 metros, mas que aliada a altura em relação a via pública evita que ocorram inundações no mesmo grau que em outras áreas, mesmo acontecendo pressão das construções sobre o rio:

Figura 111: Ponto 14 – Largura do Córrego São João na altura da Rua Prof. Hugo Sarmento

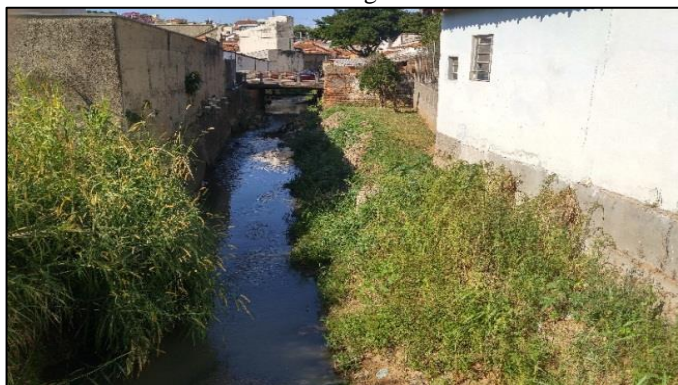
O trecho da Rua Visconde do Rio Branco se localiza em um fundo de vale entre a região central de São João da Boa Vista e a Avenida Oscar Pirajá Martins. O alto declive de áreas próximas faz com que as águas pluviais se concentrem neste local, e fomenta as enchentes do Córrego São João, como dito a pouco. O local é caracterizado pela presença de fragmentos de vegetação, mas com o rio cercado de edificações; porém, a diferença altimétrica do nível do córrego para a via pública faz com que esse ponto não sofra com alagamentos:

Figura 112: Ponto 14- Trecho da APP do Córrego São João – Rua Visconde do Rio Branco

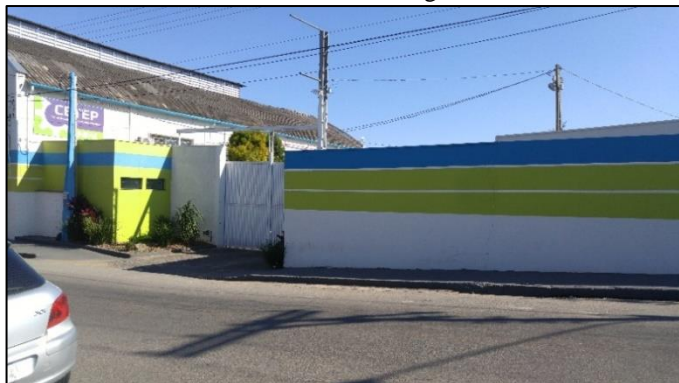
Nesse local, o percurso do Córrego São João é canalizado em uma galeria de aproximadamente 105 metros de extensão, passando abaixo de um grande galpão onde por anos funcionou uma retífica de peças automotivas, e atualmente pertence a uma grande universidade da cidade. A pressão física da galeria sobre rio fica evidente neste trecho, onde em períodos de chuva o excedente de água não tem saída, sobrecarregando outros trechos do Córrego São João:

Figura 113: Ponto 14- Trecho onde o Córrego São João está canalizado

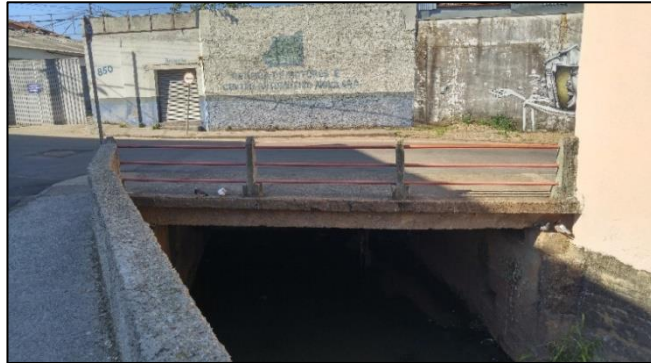
completamente ocupada; no entorno desse trecho estão localizados comércios do setor automotivo, uma grande escola da cidade, um prédio público e algumas residências. No leito do córrego existem pequenos fragmentos de vegetação, mas o estrangulamento presente impede qualquer atividade de replantio ou algo do gênero; as inundações são contidas mais a mérito da altura da parede construída do que pela preservação das APP propriamente dita:

Figura 114: Ponto 14- Fim do trecho de galeria do Córrego São João – Rua Dr. Teófilo R. de Andrade

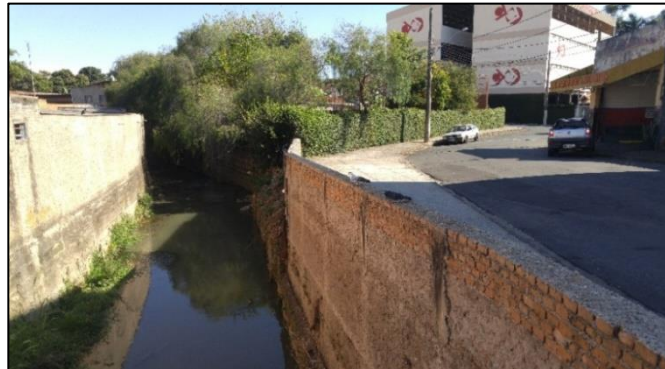
Figura 115: Ponto 14- Trecho do Córrego São João – Rua Dr. Teófilo R. de Andrade

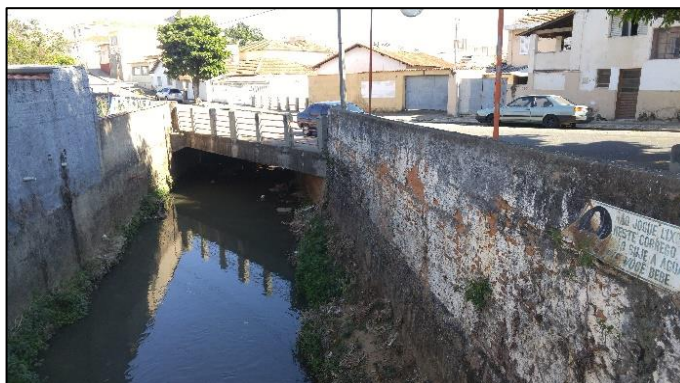
Nessa área ainda foi visitado o Ponto 15, localizado entre a Rua Benjamin Constant e novamente a Rua Riachuelo. Neste ponto, o estrangulamento do Córrego São João persiste, sobretudo pela composição espacial ser formada por residências e por uma região densamente urbanizada. Existem alguns fragmentos de vegetação, que não são suficientes para auxiliar na permeabilização do solo, até porque sua presença é limitada:

Figura 116: Ponto 15- Rua Benjamin Constant sobre o Córrego São João

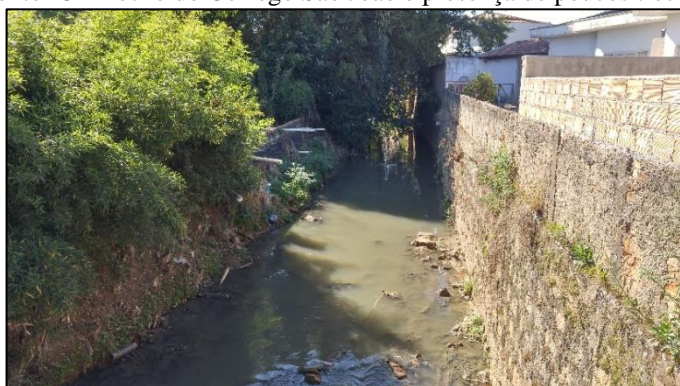
Figura 117: Ponto 15- Trecho do Córrego São João e presença de poucos trechos permeáveis

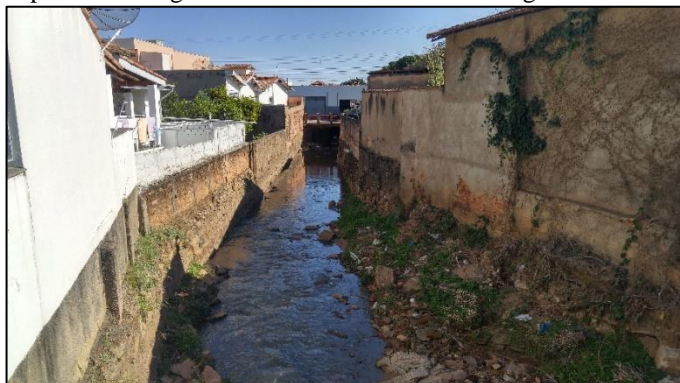
Em certo trecho, mas a jusante, o Córrego São João é novamente canalizado em galeria por uma curta extensão, ficando ao ar livre novamente na altura da Rua Antônio Machado. Antes disso, o rio é caracterizado por muitos depósitos tecnogênicos e assoreamento, mostrados nas Figuras 118 e 119:

Figura 118: Ponto 15- Depósitos tecnogênicos e assoreamento no Córrego São João – Rua Benjamin Constant

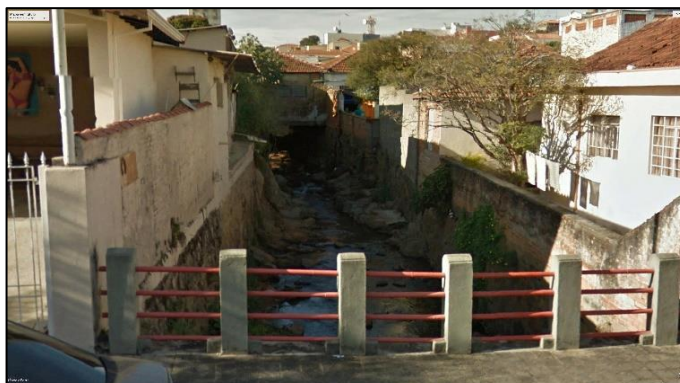
Figura 119: Ponto 15- Intensa pressão física sobre o Córrego São João, próximo à Rua Antônio Machado

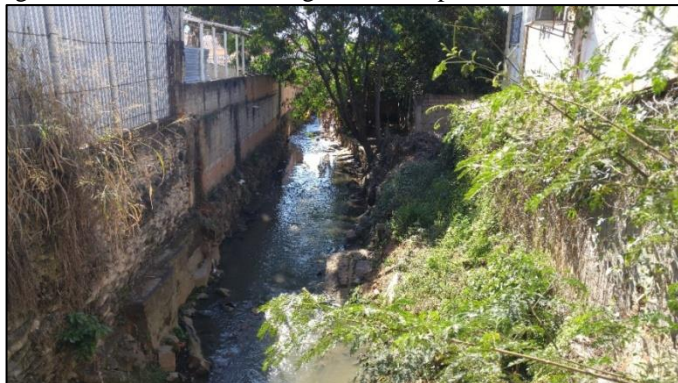
Do lado esquerdo da Rua São João, sob uma ponte, é possível observar o Córrego São João e perceber a declividade da área ao qual se encontra, pois a diferença de altura em relação ao rio é razoavelmente alta. Neste ponto específico não ocorre inundações, devido à altura da via pública e das residências em relação ao corpo d'água.

Figura 121: Ponto 16 - Córrego São João próximo à Rua São João

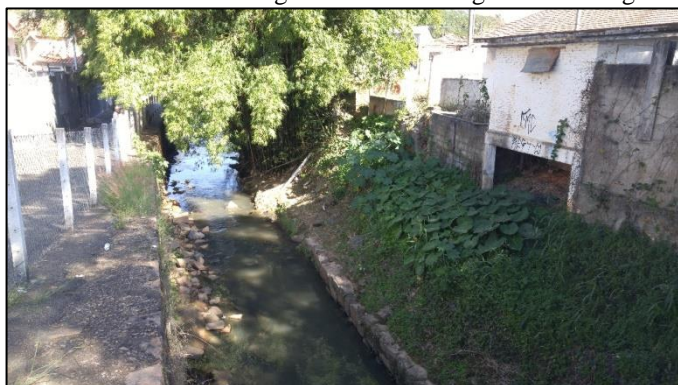
Existem pequenos fragmentos de vegetação nas margens do rio, além de vegetação arbórea próxima a via pública. Também se notou a presença de depósitos tecnogênicos no interior do córrego, além de alguns resíduos sólidos; as residências estão bem próximas ao leito regular. Ao lado direito da Rua São João se encontra o acesso à Rua Marechal Deodoro, que é interdita para veículos de médio e grande porte; algumas residências têm sua entrada principal por esta rua, que ocupa a APP do Córrego São João e é separada do seu leito regular por cercamento, além de certa diferença de altura:

Figura 122: Ponto 16- Rua Rangel Pestana as margens do Córrego São João

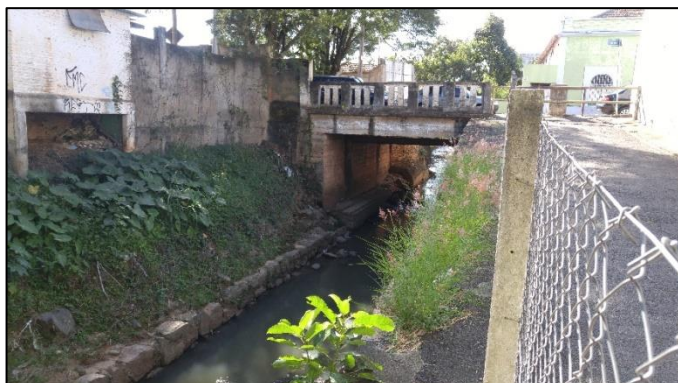
Conforme se aproxima da Rua Marechal Deodoro, a Rua Rangel Pestana desce em relação ao nível da Rua São João, se tornando mais alinhada ao Córrego São João. Como não há presença de vegetação ou solo permeável, em períodos de chuva acontece alagamentos no local.

Figura 123: Ponto 16 - Diferença de altura entre a Rua São João e o Córrego São João

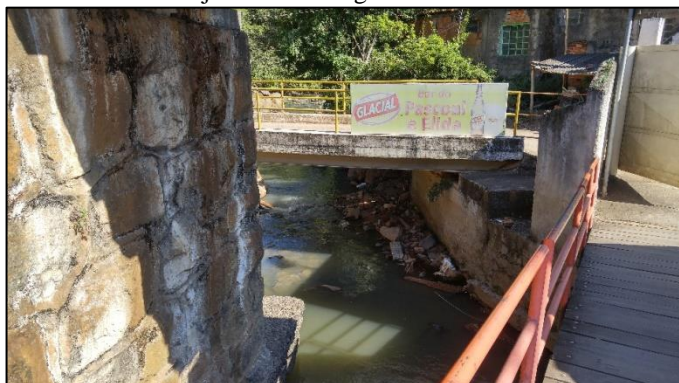
Nas proximidades de sua foz, o Córrego São João tem em suas APP a presença de residências, bares, o trecho de uma linha férrea, uma passagem para pedestres e dejetos lançados em suas águas:

Figura 124: Ponto 16 - Dejetos no Córrego São João – Rua Marechal Deodoro

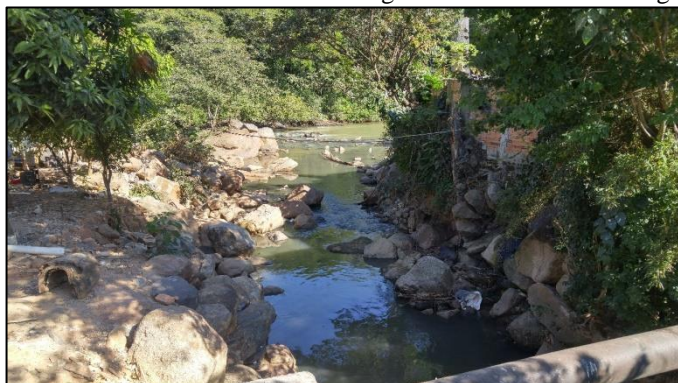
O trabalho de campo no Córrego São João termina em sua foz, na confluência com o Rio Jaguari-Mirim (Figura 126), em área com maior presença de vegetação arbórea e arbustiva, mas com depósitos tecnogênicos e resíduos sólidos, e ocupação das APP.

Figura 125: Ponto 16 - Confluência do Córrego São João com o Rio Jaguari-Mirim
