Avaliação das Inundações Urbanas na Bacia Hidrográfica do Córrego São
João – São João da Boa Vista/SP

Dissertação de Mestrado apresentada ao
Instituto de Geociências e Ciências Exatas do
Câmpus de Rio Claro, da Universidade
Estadual Paulista “Júlio de Mesquita Filho”,
como parte dos requisitos para obtenção do
título de Mestre em Geografia.

2018

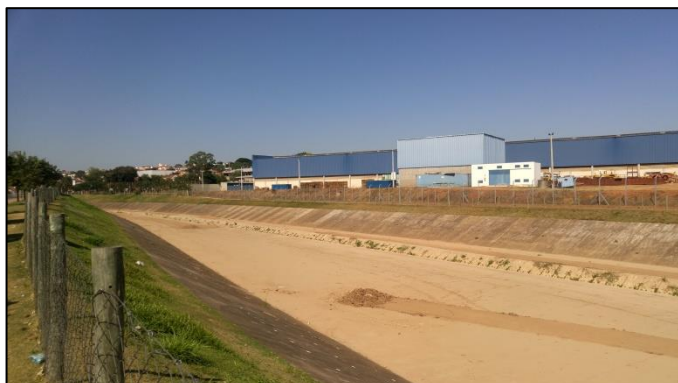
O Ponto 17 está localizado na região da Rua Henrique Martarello, cuja área abriga o Reservatório R1 construído pela prefeitura e pelo governo do estado de São Paulo para melhoria do sistema de escoamento na cidade de São João da Boa Vista. O entorno é caracterizado predominantemente por lotes residenciais, tendo também alguns lotes comerciais. Próximo ao reservatório se encontra uma unidade do Centro Social Urbano (CSU), que é um complexo esportivo municipal, e também uma das grandes empresas presentes no município, do ramo de fios e cabos elétricos (Figura 127). Essas duas unidades ocupam a APP do Córrego Bananal, que neste trecho deveria ser delimitada a 50 metros do leito do reservatório segundo as diretrizes do Código Florestal Brasileiro.

Figura 127: Ponto 17 – Reservatório R1 no Córrego Bananal

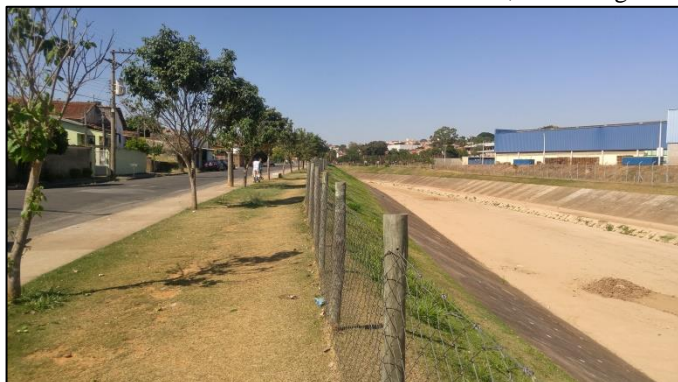
As características no entorno do reservatório são similares as encontradas no bairro Recanto do Lago, no Ponto 3, com a instalação de cercas, vegetação arbórea e calçamento visando transformá-lo em uma espécie de pista de caminhada.

Figura 128: Ponto 17 – Entorno do Reservatório R1, no Córrego Bananal

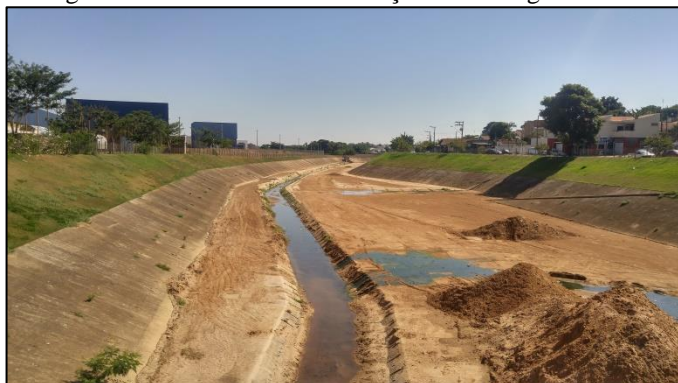
O nível do Reservatório R1 permanece seco fora dos períodos de chuva, ao contrário do R3 no Ponto 3, onde constantemente tem a presença de água, ainda que em baixo nível. No local é possível ver a canalização do Córrego Bananal no fundo do reservatório (Figura 129):

Figura 129: Ponto 17 – Canalização do Córrego Bananal

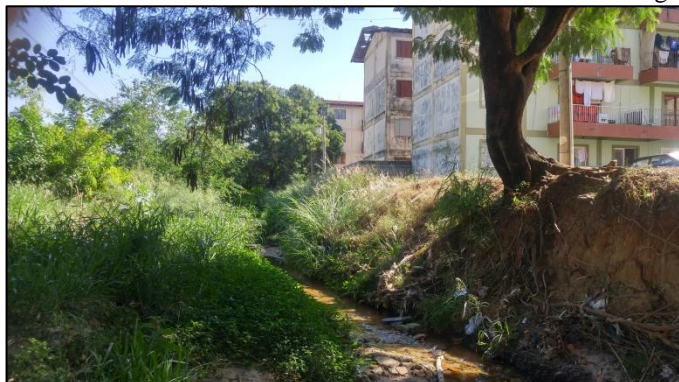
Próximo do local se encontra o Ponto 18, na Rua Jonas Vieira de Barros. Esse trecho é caracterizado pela presença de um condomínio de apartamentos inaugurados na década de 1990, cuja construtora faliu antes de sua total conclusão, deixando-o suscetível a invasão de moradores sem teto. Esse condomínio ocupa as APP do Córrego Bananal, como mostra a Figura 130:

Figura 130: Ponto 18 – Condomínio de baixa renda nas APP do Córrego Bananal

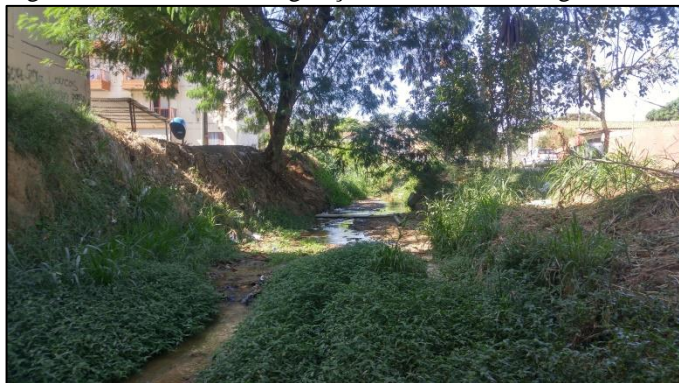
Existem amostras de vegetação arbórea e rasteira no local, o que auxilia na infiltração da água. Porém, o assoreamento neste trecho é visível e aliado aos resíduos sólidos aumenta o risco a inundações.

Figura 132: Ponto 18 – Vegetação na APP do Córrego Bananal

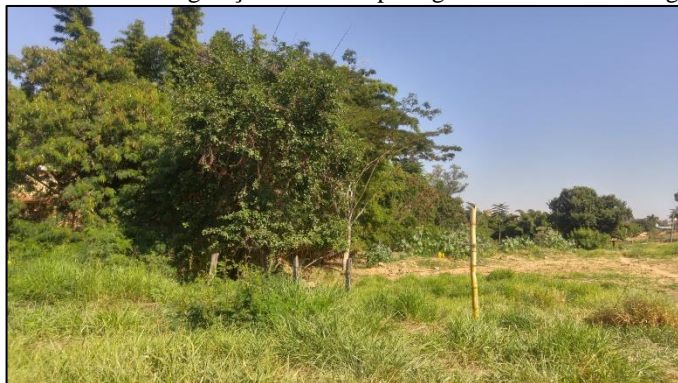
Em outro trecho do Ponto 18, a montante, o Córrego Bananal tem em seu curso uma grande quantidade de depósitos tecnogênicos, além de intensa atividade erosiva. O local é caracterizado por vegetação arbórea, arbustiva e rasteira, utilizado como área de pastagem. Essa área fica um pouco distante do condomínio citado, sendo uma área com APP proteção parcial em uma das margens.

Figura 133: Ponto 18 – Vegetação e área de pastagem na APP do Córrego Bananal

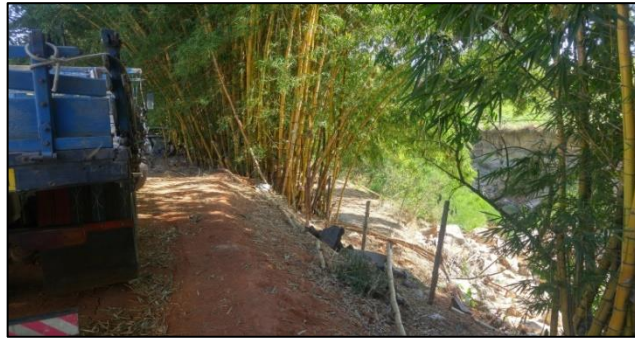
O local serve como estacionamento para veículos de uma oficina, e também foram encontrados resíduos sólidos; o rio fica em um nível abaixo da pavimentação.

Figura 134: Ponto 18 – Depósitos Técnico-gênicos na APP do Córrego Bananal

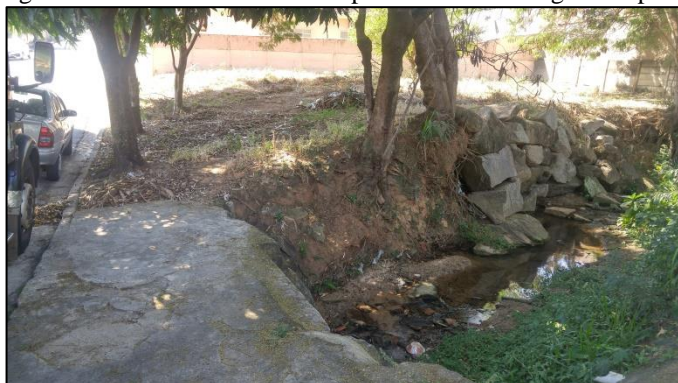
Devido a distância entre o curso do rio e a rua, uma chuva média e o mínimo aumento da vazão bastam para a ocorrência de inundações, uma vez que o rio nessa área é desprotegido pelo fato de sua APP ser completamente ocupada.

Figura 137: Ponto 19 – Veículos próximos ao Córrego Aeroporto

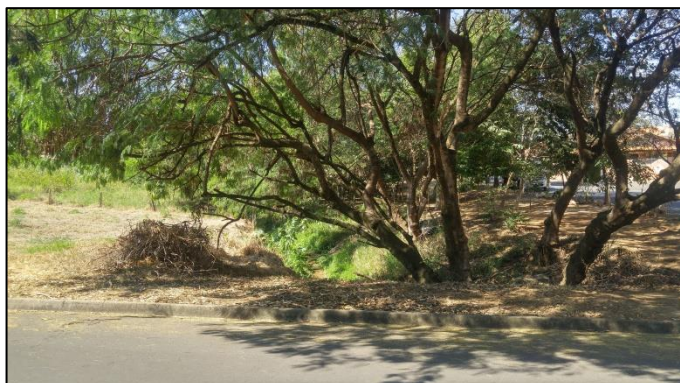
Em outro trecho do Ponto 19 as APP do Córrego Aeroporto são mais protegidas, ainda que sejam parcialmente ocupadas por residências. A vegetação arbórea e rasteira se faz mais presente, além da existência de uma faixa maior de APP em relação a pavimentação, o que dificulta a ocorrência de inundações.

Figura 138: Ponto 19 – Vegetação nas APP do Córrego Aeroporto

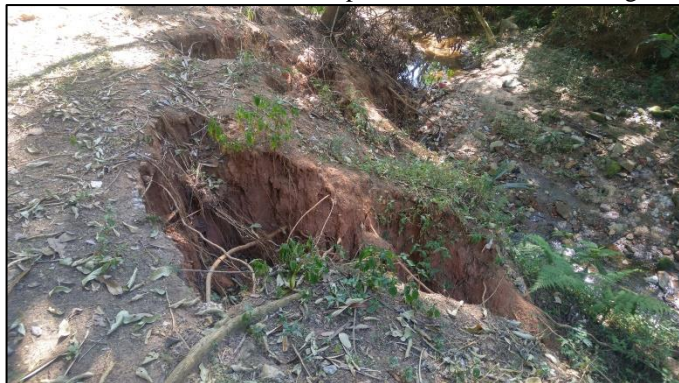
A montante, as faixas de APP consolidada vão aumentando, devido a presença de um quarteirão inteiro que não foi ocupado por construções e mantido com vegetação rasteira e arbórea, o que isola o curso do Córrego Aeroporto; a declividade também se altera, deixando o rio em um nível mais baixo em relação a rua. Porém, no local foi encontrada uma quantidade razoável de depósitos tecnogênicos, além de alguns resíduos sólidos. Nesse trecho o rio está assoreado e com alguns pontos de erosão.

Figura 139: Ponto 19 – Assoreamento e processo erosivo no Córrego Aeroporto

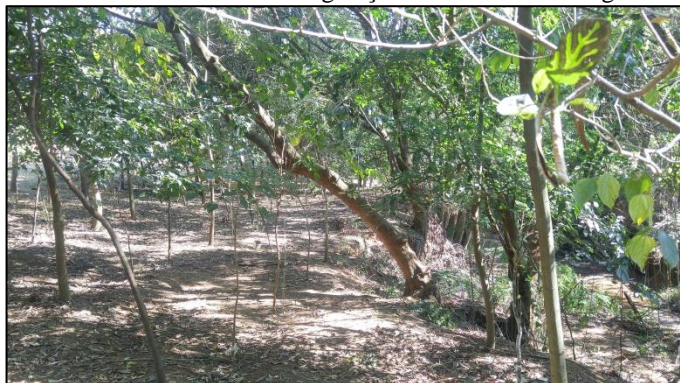
Figura 140: Ponto 19 – Faixa de vegetação nas APP do Córrego Aeroporto

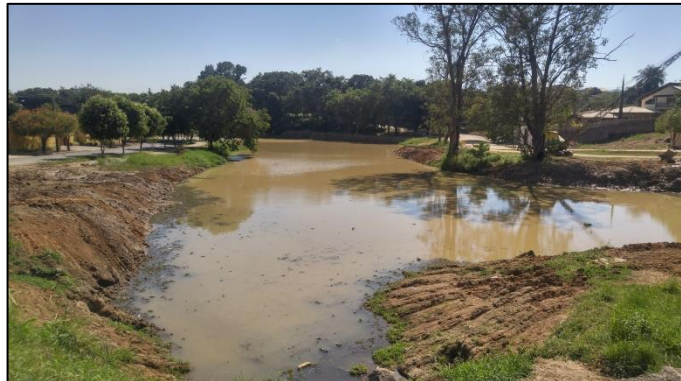
O curso do rio foi represado em uma área de dois quarteirões inteiros, formando dois lagos artificiais. O bairro é caracterizado por chácaras urbanas e residências com lotes médios e grandes, contendo vegetação arbórea, arbustiva e rasteira.

Figura 142: Ponto 20 – Lago artificial no Córrego Solário da Mantiqueira

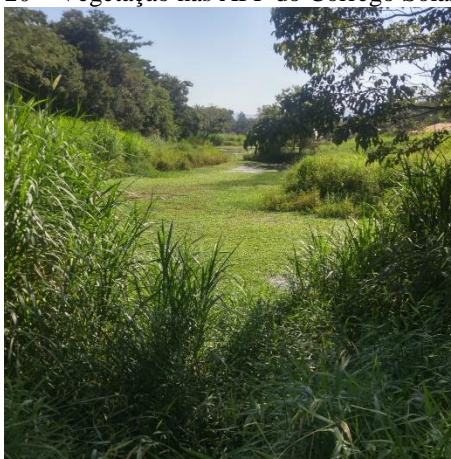
O leito de um desses lagos se encontrava em obras durante a visita a campo, tendo inclusive uma máquina utilizada para escavar estacionada no local. A existência dos lagos artificiais e a presença de vegetação, além de não ter sido encontrado nenhum ponto de pressão ao curso natural do rio são fatores que tornam o local imune a ocorrência de inundações, pois a água consegue infiltrar no solo e não chega a extravasar a faixa de proteção.

Figura 143: Ponto 20 – Vegetação nas APP do Córrego Solário da Mantiqueira

As APP podem ser consideradas parcialmente ocupadas, uma vez que segundo o Código Florestal Brasileiro estas deveriam ter 50 ao redor de reservatórios artificiais, abrangendo uma grande área. Mesmo assim a proteção do curso d'água mostra estar sendo eficiente neste trecho, levando em consideração o histórico de inundações no local.
