Trabalho de Conclusão de Curso
Curso de Graduação em Geologia

ANÁLISE E CORRELAÇÃO DE REGISTROS DE PROCESSOS EROSIVOS
COM DADOS PLUVIOMÉTRICOS

João Pedro Massari de Mello

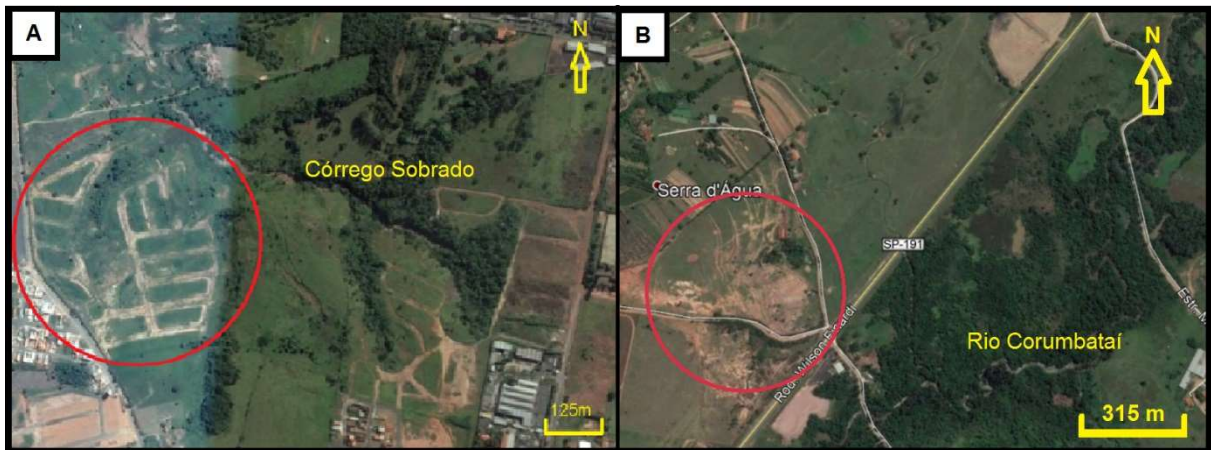
A Figura 54 mostra a cabeceira do Córrego Sobrado e uma porção ao lado da Rodovia Wilson Finardi (SP-191), onde estão denotadas as principais porções em que ocorrem os processos erosivos nas zonas de cabeceiras da região adjacente ao Rio Corumbataí em Rio Claro/SP.

Figura 54 - Em “A”, inserida no círculo vermelho o loteamento com ruas de terra, sendo a zona de maiores processos erosivos próximo ao Córrego Sobrado. Em “B”, inserida no círculo vermelho a zona de maiores processos erosivos ao lado da Rodovia Wilson Finardi (SP - 191).
