**UNIVERSIDADE ESTADUAL PAULISTA - UNESP**  
**Faculdade de Engenharia - Campus de Ilha Solteira**

**PÓS - OBRA: A IMPORTÂNCIA E IMPACTO DA GESTÃO E  
ATUAÇÃO DA ASSISTÊNCIA TÉCNICA EM EDIFÍCIOS  
RESIDENCIAIS**

Trabalho de conclusão de curso apresentado  
à Universidade Estadual Paulista (UNESP),  
Faculdade de Engenharia, Ilha Solteira,  
para obtenção do título de Bacharela em  
Engenharia Civil.

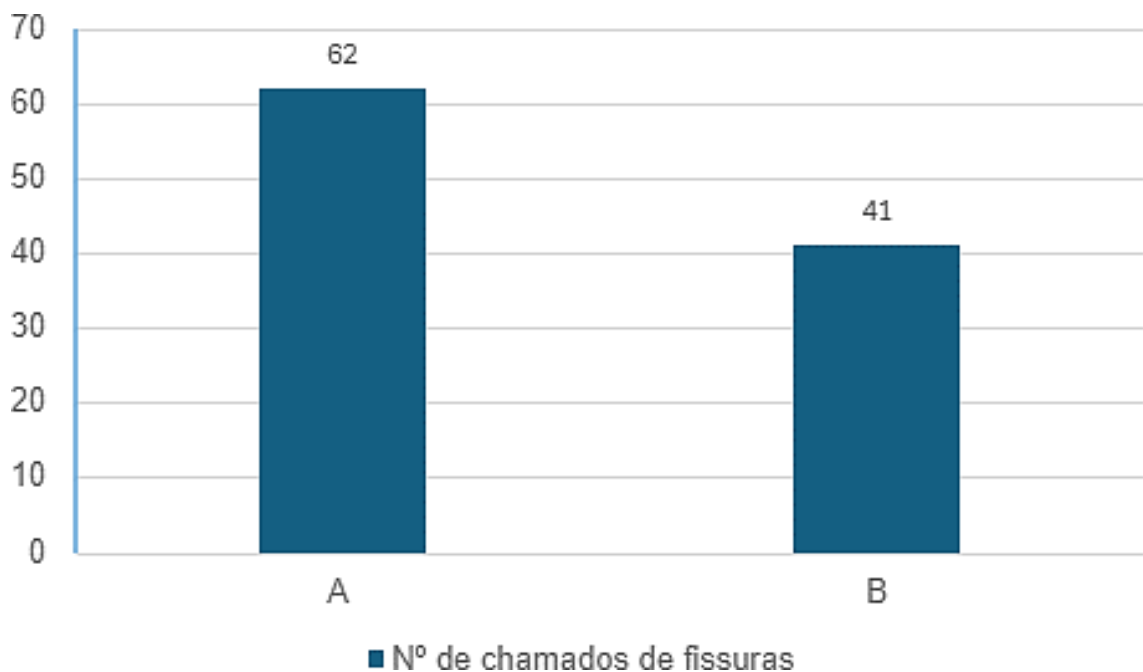
**Figura 13 – N.º de chamados de fissuras em revestimento de gesso**

Durante o período de estudo, grande parte das solicitações de revestimentos de paredes e tetos eram referentes a fissuras superficiais. Na Figura 13, é possível analisar a quantidade de chamados relacionados a fissuras em superfícies de gesso, tanto no empreendimento A quanto no empreendimento B.

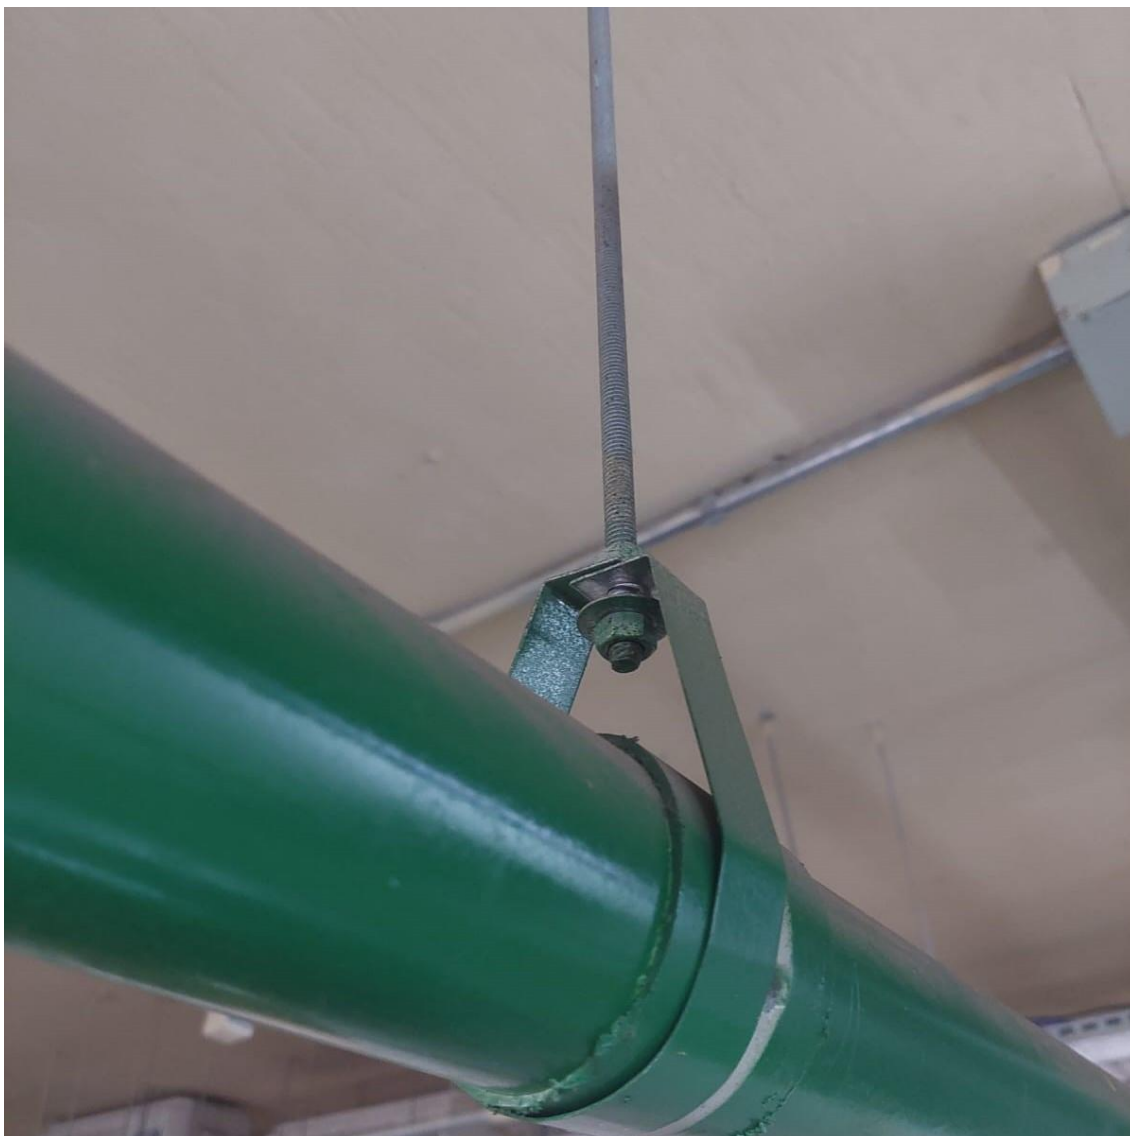
**Figura 24** – Tubulação fixada em laje e apoiada em suporte em área externa - Empreendimento A

Além dos *shafts*, grande parte das tubulações são instaladas de forma a não ficar fixada às estruturas do edifício, mas sim apoiada em suportes ou fixações flexíveis. Esse método facilita a manutenção e os reparos, permitindo acesso mais simples e menos invasivo às tubulações e conexões, especialmente quando comparado aos métodos tradicionais de instalação, que frequentemente exigem aberturas extensivas na estrutura. As Figuras 24 e 25 mostram alguns exemplos de tubulações fixadas.

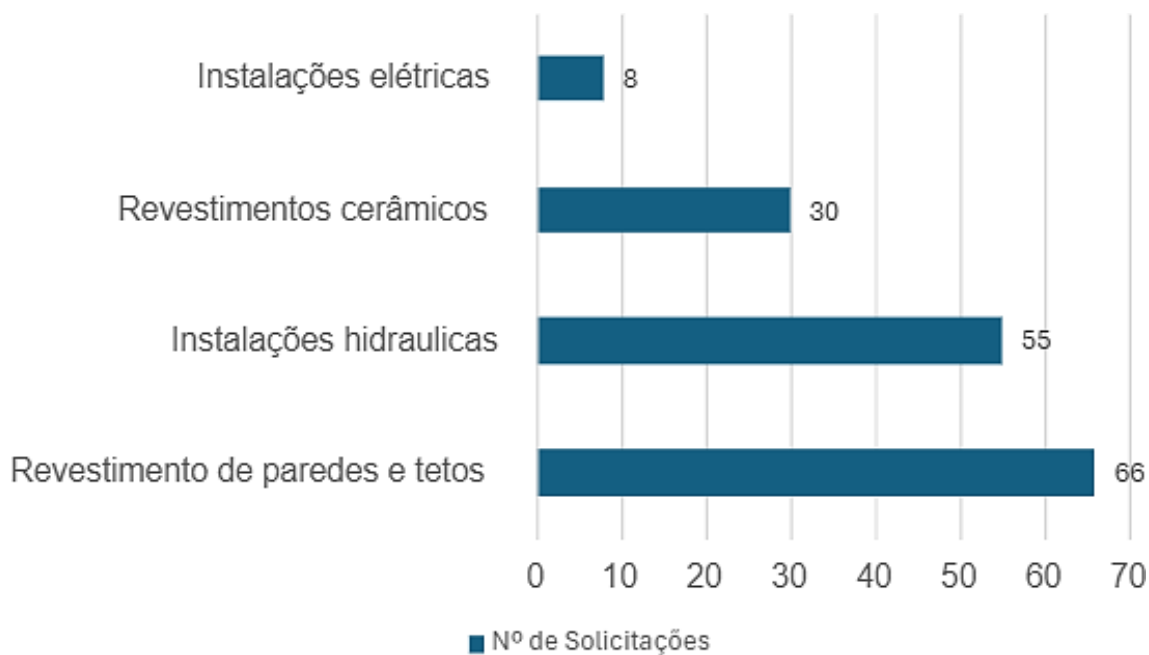
**Figura 35 – Principais patologias empreendimento A**

A análise do núcleo de dados fornecido pela construtora revelou que, no período entre 1º de agosto de 2023 e 1º de agosto de 2024, foram abertas 1.190 ordens de serviço. A Tabela 6 apresenta a quantidade de ordens de serviço abertas no empreendimento A, enquanto a Figura 34 mostra a classificação dessas solicitações. As principais patologias são apresentadas na Figura 35.

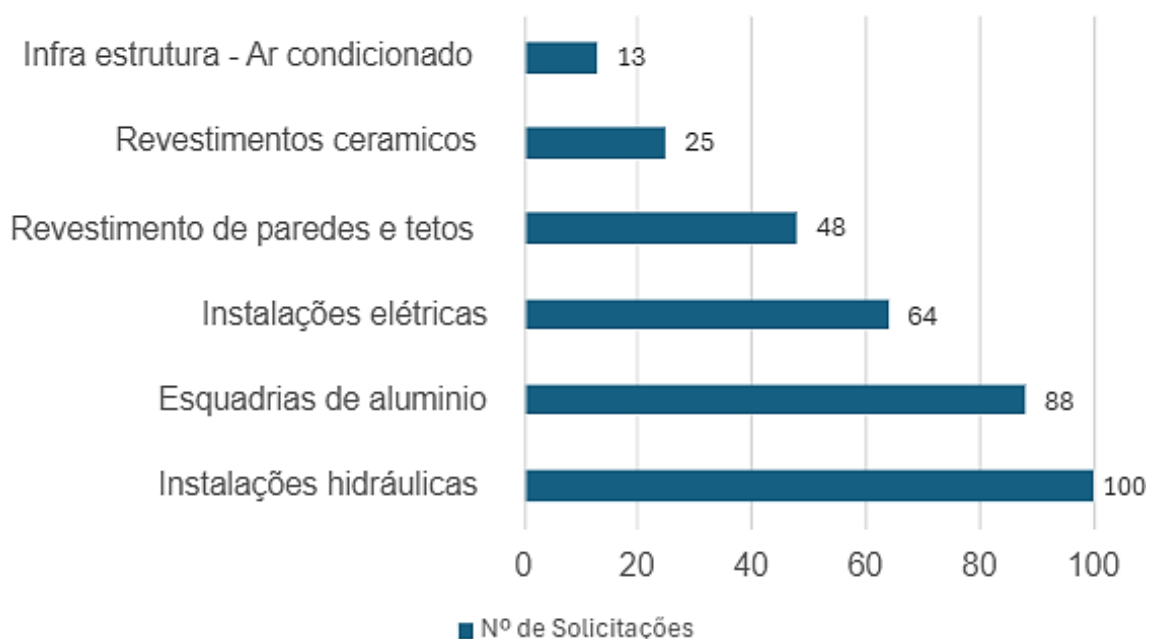
**Figura 37 – Principais patologias empreendimento B**

Para o empreendimento B, a Tabela 7 detalha a quantidade de ordens de serviço solicitadas, enquanto a Figura 36 apresenta a classificação dessas ordens e a Figura 37 apresenta as patologias recorrentes do período analisado.
