**Análise das patologias de um edifício de concreto armado em cidade litorânea e as suas  
devidas intervenções: Um estudo de caso**

2017

Trabalho de Graduação apresentado ao Conselho de Curso de Graduação em Engenharia Civil da Faculdade de Engenharia do Campus de Guaratinguetá, Universidade Estadual Paulista, como parte dos requisitos para obtenção do diploma de Graduação em Engenharia Civil.

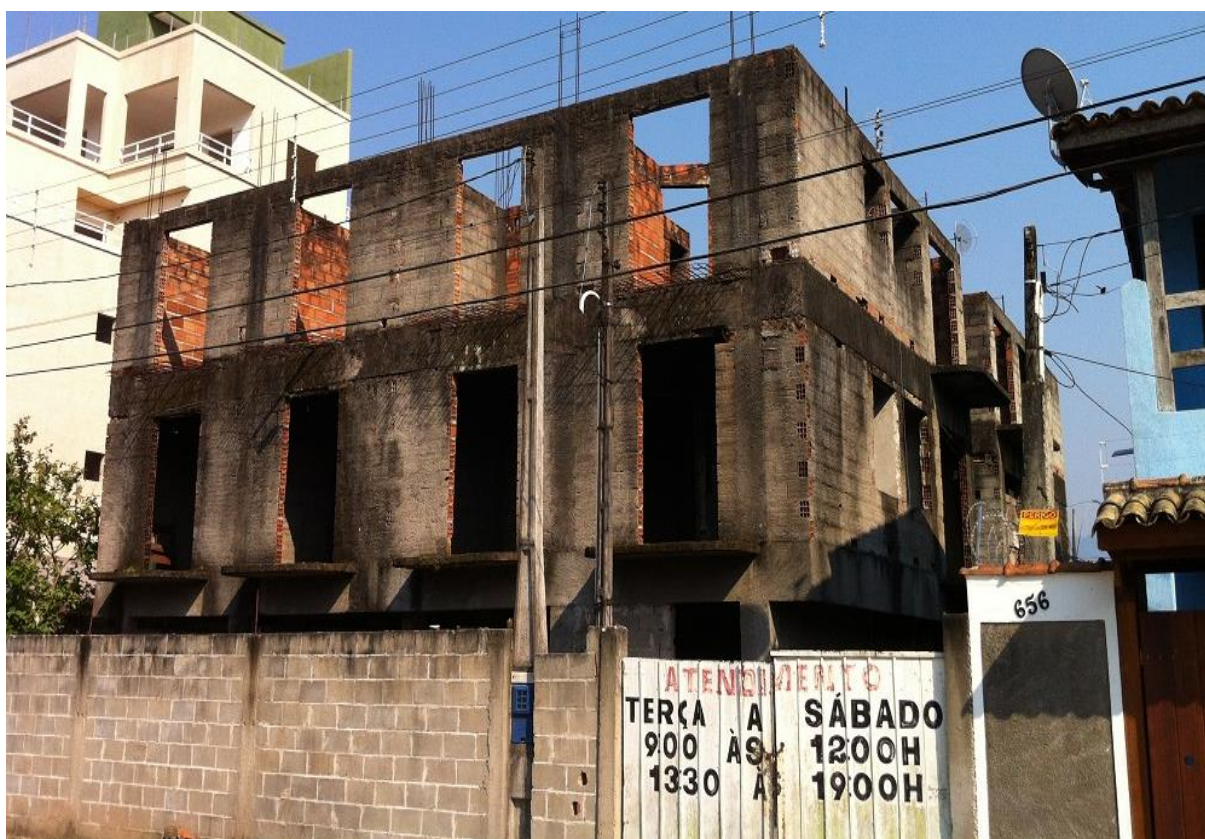
Fotografia 1 - Edifício em seu estado original

A fotografia 1 abaixo mostra as condições da edificação no momento da vistoria.

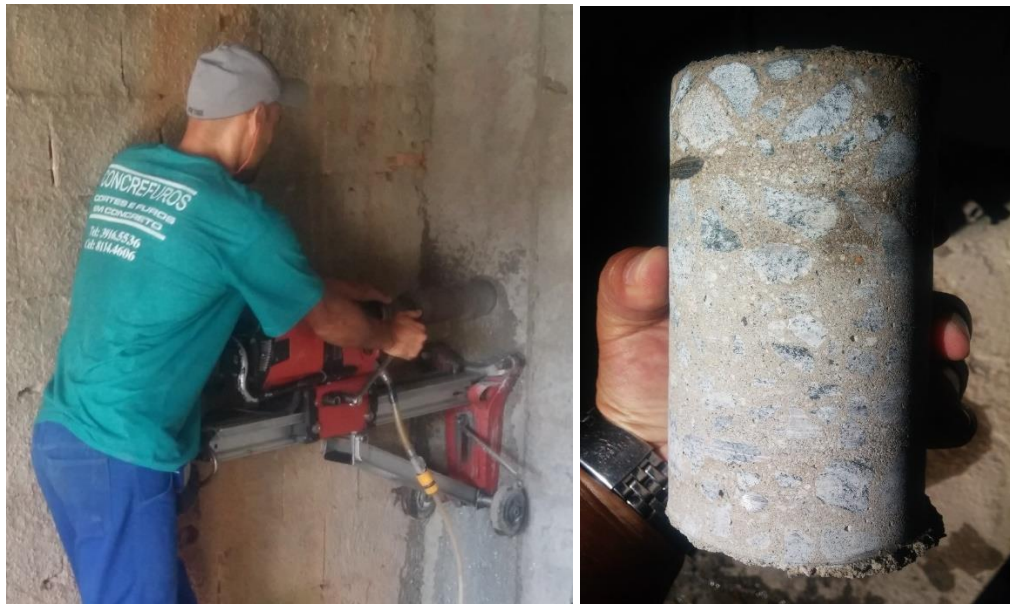
Fotografia 14 - (a): Retirada de corpos de prova; (b) Corpo de prova retirado

As fotografias 14 (a) e (b) mostram exemplos da retirada dos corpos de prova e do corpo de prova propriamente dito.

Após a verificação da resistência já mencionada, pôde-se planejar um projeto de um reforço para a estrutura, além da colocação de uma sapata para o pilar que não possuía fundação.
