**ANÁLISE DE ACESSIBILIDADE DE CALÇADAS DA REGIÃO CENTRAL DA  
CIDADE DE SANTA FÉ DO SUL - SP**

Trabalho de conclusão de curso (Graduação em Engenharia Civil) -  
Universidade Estadual Paulista. Faculdade de Engenharia de Ilha Solteira, 2022

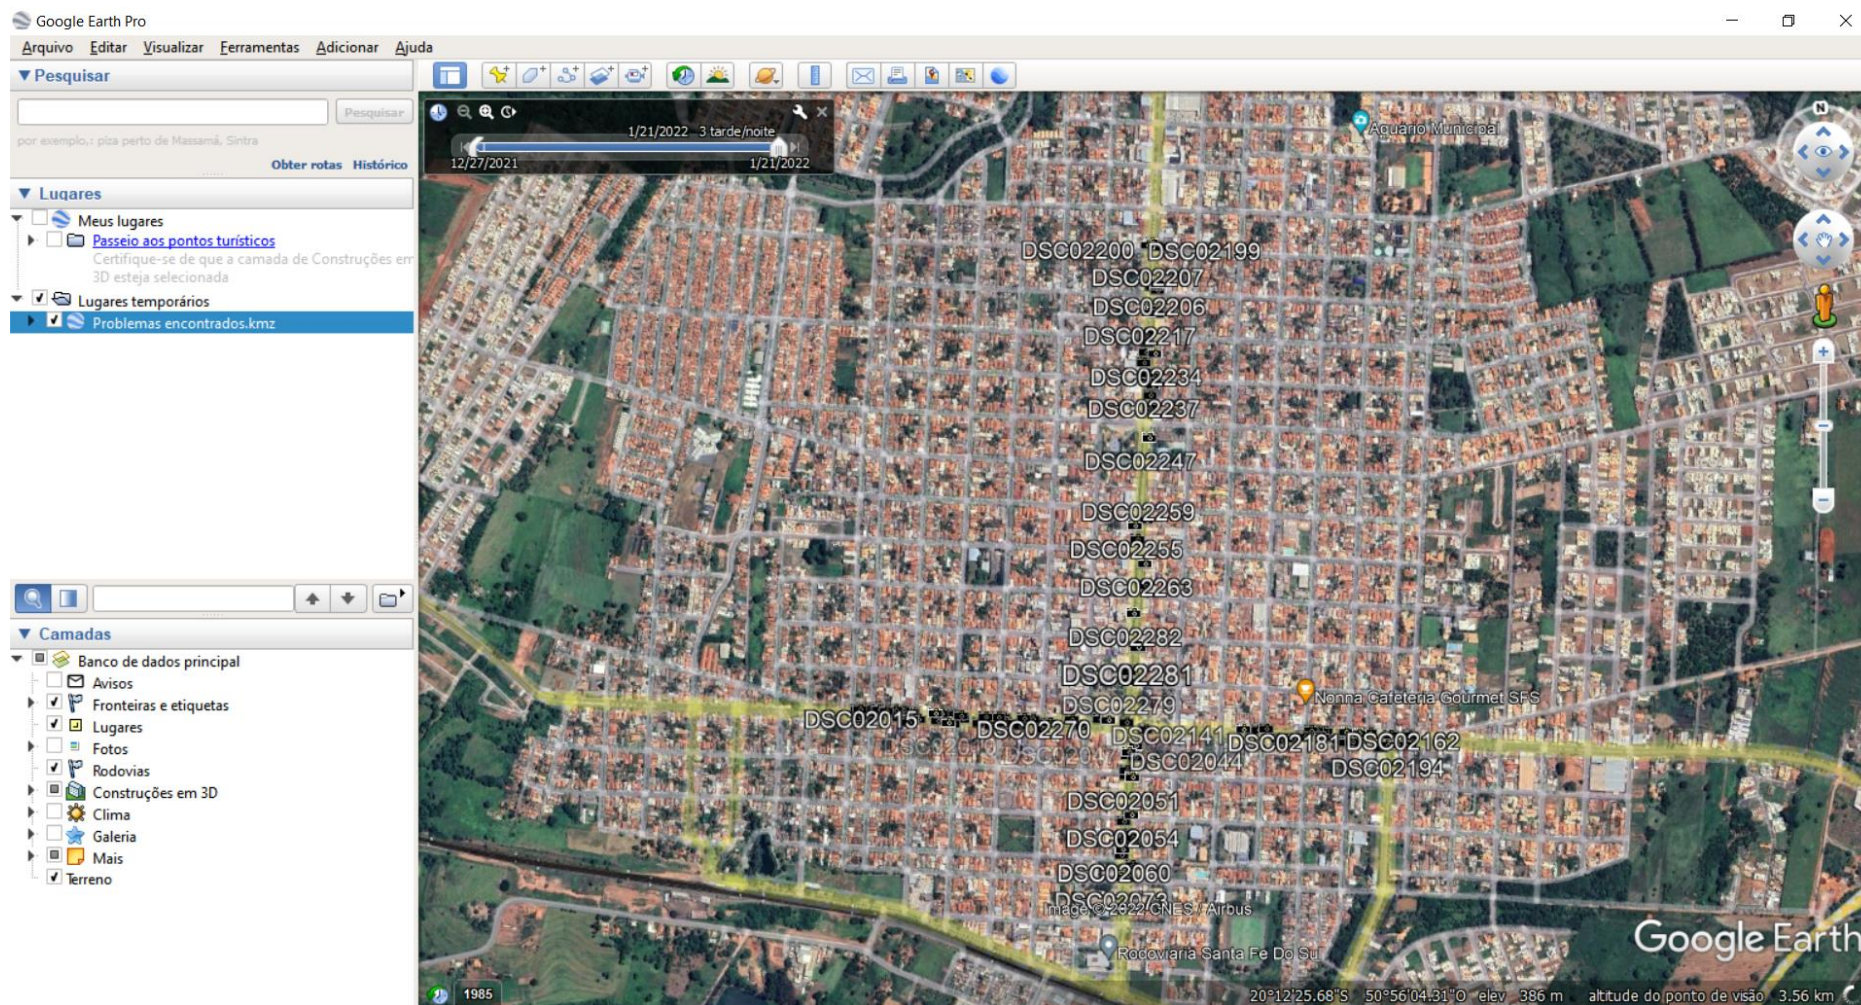
**Figura 25** – Pontos onde foram tiradas fotos dos problemas

Por meio do Google Earth, foi possível analisar as fotos georreferenciadas. Para a análise foi criado um polígono envolvendo a área que foi estudada, com isso foi possível a melhor visualização da área de estudo, como mostrado na Figura 25. Além de poder visualizar os trechos que não possuíam piso tátil após edição no CAD, como pode ser observado na Figura 26.

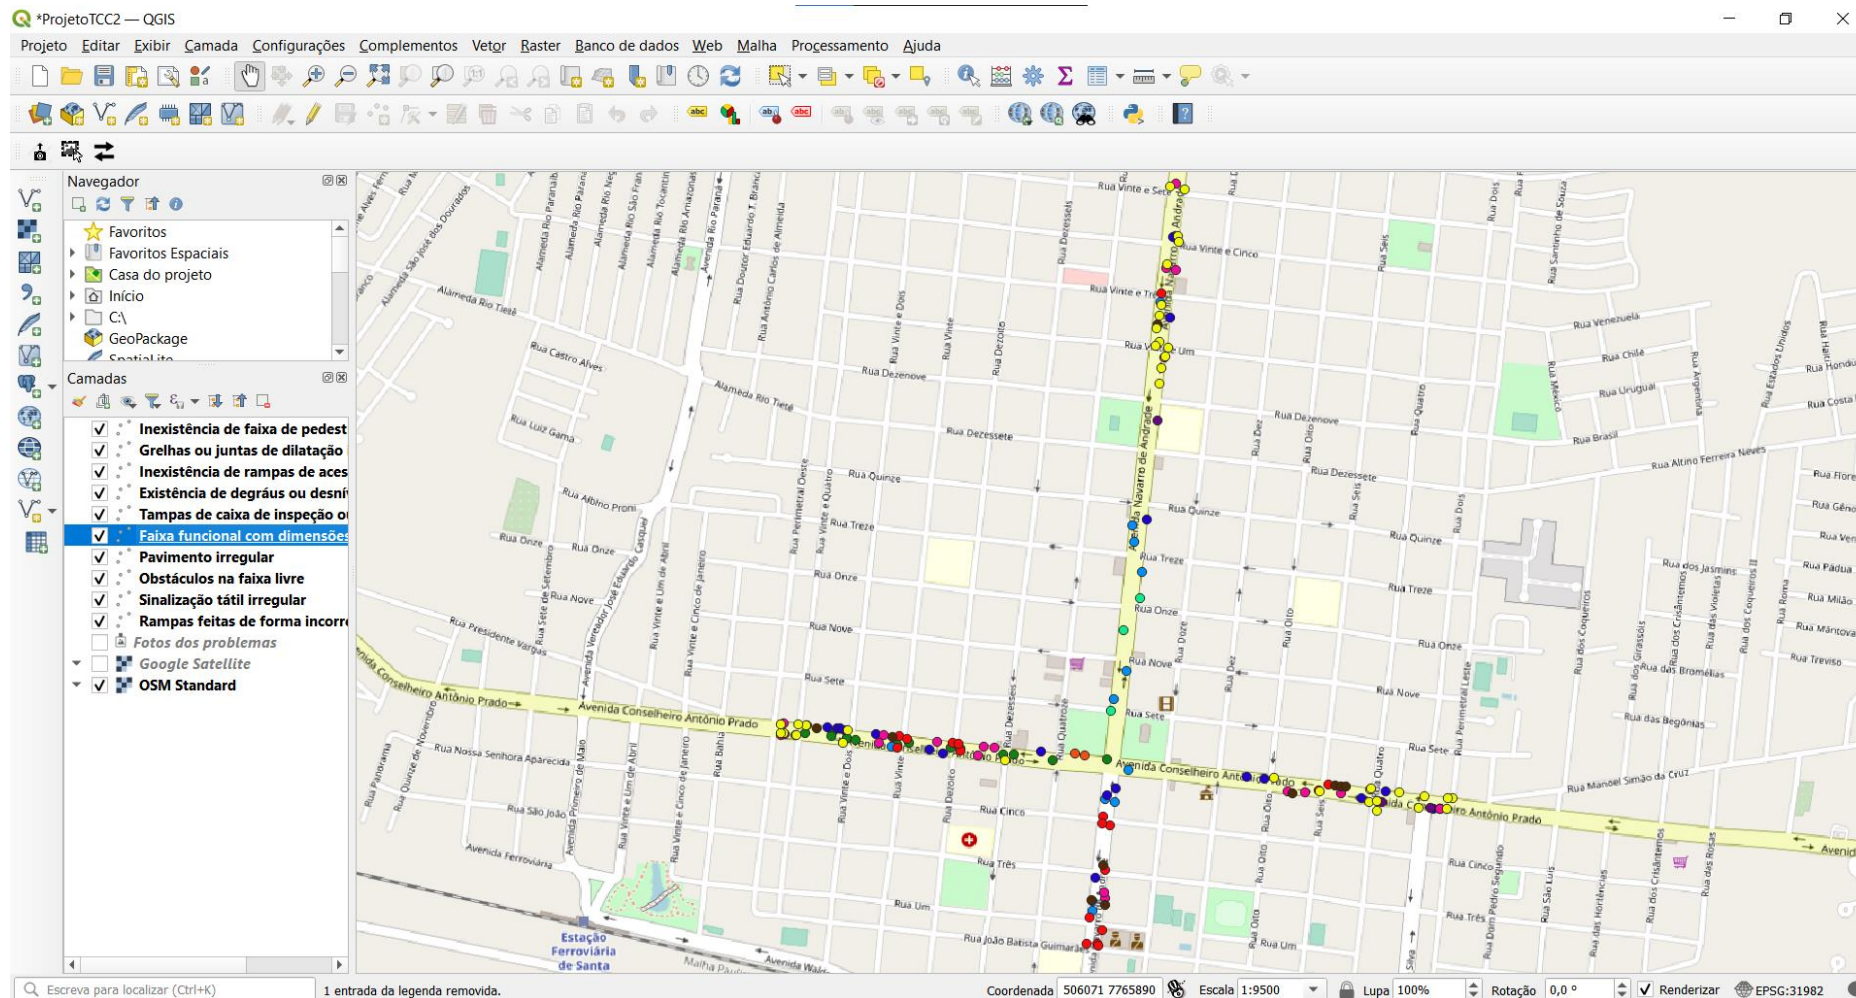
**Figura 29** – Pontos de uma mesma camada identificados pela mesma cor

Após isso, foi criada uma camada vetorial com o arquivo que continha as fotos tirada. Depois, foram criadas outras camadas, sendo cada uma com uma planilha do Excel, cada uma dessas camadas continha um conjunto de problemas que continham a mesma classificação. Assim, para facilitar a visualização e entender em que pontos tinham os problemas de mesma classificação, foram escolhidas uma cor para cada camada, assim pontos de uma mesma camada possuem as mesma cores, como mostrados na Figura 29.

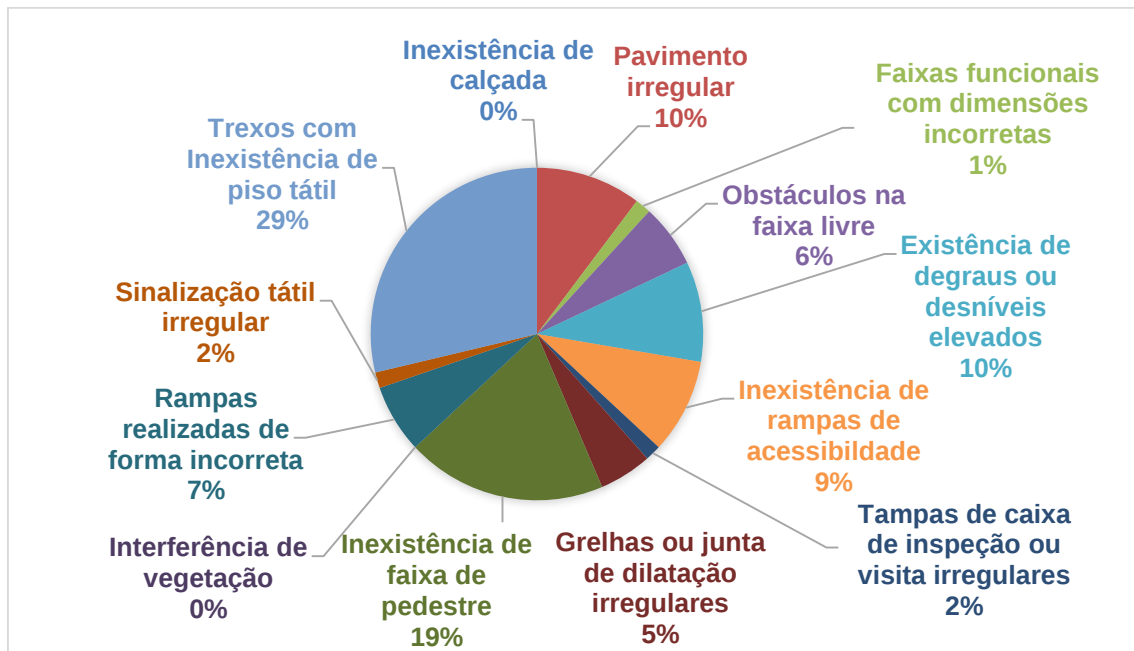
**Gráfico 1 – Proporção de cada problema encontrado**

No total, na região analisada foram identificado 175 problemas que prejudicam a acessibilidade dos passeios, que estão classificados a seguir:

- Inexistência de calçada – 0 dados;
- Pavimento irregular – 20 dados;
- Faixa funcional com dimensões incorretas – 3 dados;
- Obstáculos na faixa livre – 12 dados;
- Existência de degraus ou desníveis acentuados – 19 dados;
- Inexistência de rampas de acessibilidade – 18 dados;
- Tampas de caixa de inspeção ou de visita irregulares – 3 dados;
- Grelhas ou juntas de dilatação irregulares – 10 dados;
- Inexistência de faixa de pedestre – 38 dados;
- Interferência de vegetação – 0 dados;
- Rampas feitas de forma incorretas – 13 dados;
- Sinalização tátil irregular – 3 dados;
- Inexistência de piso tátil – 56 dados.

A proporção de cada problema pode ser observado por meio do Gráfico 1.
