**MANIFESTAÇÕES PATOLÓGICAS EM REVESTIMENTOS COM COMPOSIÇÃO  
EM PEDRA NATURAL: ESTUDO DE CASO EM EMPREENDIMENTO RESIDENCIAL  
LOCALIZADO NA CIDADE DE RIBEIRÃO PRETO - SP**

Ilha Solteira  
2023

Trabalho de Conclusão de Curso apresentado à  
Faculdade de Engenharia de Ilha Solteira –  
UNESP como parte dos requisitos para obtenção  
do Grau de Engenharia Civil.

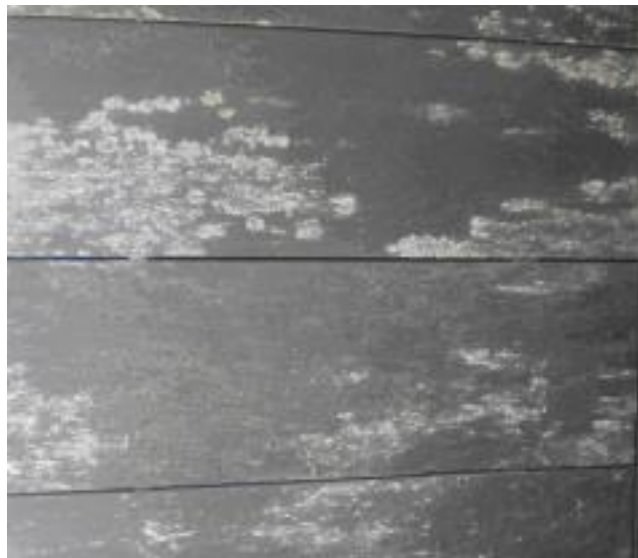
**Figura 1** - Mudanças na superfície acabada e na cor da pedra

As pedras naturais foram vistas durante muito tempo como material resistente e maciço, sem utilização ornamental. No entanto, após o surgimento de novos materiais, com base cimentícia, por exemplo, houve a necessidade de gerar novas opções de revestimentos no mercado (PINTO, 2014). Foi então a partir da 2ª Guerra Mundial, ao longo dos anos 60, que a pedra natural ganhou outra usabilidade, a de revestimento, tanto externo, quanto interno. Porém, como toda utilização, surgiu também algumas patologias ligadas a utilização desse tipo de revestimento, como mostra a Figura 1.

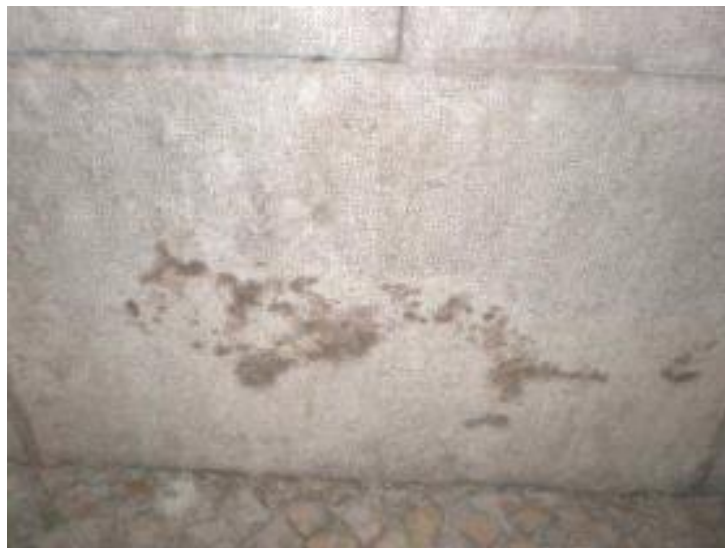
**Figura 11** - Manchas associadas a fungos

Por fim, a ação de agentes biológicos também provoca a alteração cromática da rocha através da biocorrosão e biodeterioração, fazendo com que haja dissolução de carbonato ( $\text{CO}_3$ ) e Dióxido de Silício ( $\text{SiO}_2$ ). A biocorrosão é causada pela corrosão e desgaste da superfície da

pedra devido a ação de micro-organismos, como algas, fungos e bactérias, Figura 11. Já a biodeterioração é o processo no qual os micro-organismos ocupam a superfície da rocha, alterando sua cor e textura (VARATÔJO e SILVEIRA, 2010).

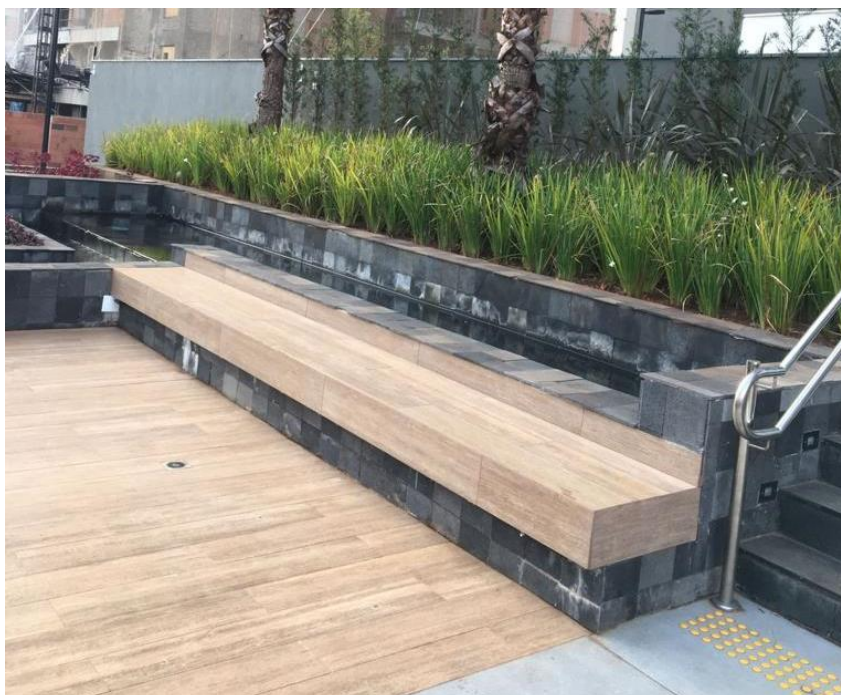
**Figura 17** - Entrada do Empreendimento

Para análise mais a fundo das patologias encontradas em revestimentos de pedra natural, será apresentado nesta seção o estudo de um caso de patologias encontradas em revestimentos de pedra natural utilizado na entrada de um empreendimento localizado na cidade de Ribeirão Preto.
