FACULDADE DE ENGENHARIA DE BAURU  
PROGRAMA DE PÓS-GRADUAÇÃO EM ENGENHARIA MECÂNICA  
ÁREA DE PROCESSOS DE FABRICAÇÃO

## **Análise dos Desgastes da Coroa do Sabre de Corte em Máquina Florestais.**

Dissertação apresentada à Faculdade de Engenharia de Bauru, programa de Pós-Graduação em Engenharia Mecânica na área de Processos de Fabricação, como parte dos requisitos para obtenção do título de Mestre em Engenharia Mecânica.

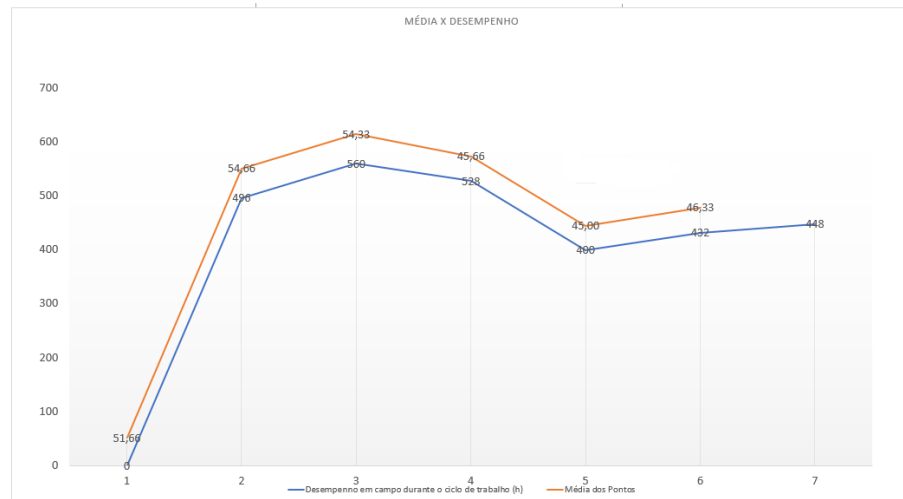
Figura 46. Média de pontos HRC em função do desempenho das coroas em campo

A Figura 46 apresenta as médias de dureza em HRC em função do desempenho de cada coroa de acordo com a vida útil, para elaboração deste gráfico. Foram utilizados dados coletados da Tabela 5 e alguns dados da Tabela 7. Esses resultados demonstram que quanto maior a dureza maior o desempenho em campo.

Analisando os resultados obtidos pela Tabela 9 e com a representação gráfica da Figura 46, pode-se dizer que o material da coroa original SAE 4140 possui um comportamento melhor em relação ao desgaste abrasivo em comparação ao material da coroa microfundida SAE 8630. Conforme a Tabela 7 a coroa original possui durezas maiores que a coroa microfundida, podendo-se dizer que o volume de massa removido foi maior na coroa microfundida, resultando então em uma resistência menor ao desgaste abrasivo. As coroas possuem estrutura por martensita revenida e através do ensaio de desgaste abrasivo pode-se verificar o coeficiente de desgaste em função da distância percorrida e o volume removido, de acordo com o esperado os maiores valores de coeficiente de desgaste e de volume removido, e consequentemente a menor resistência ao desgaste foi encontrada na análise da coroa que tem uma estrutura martensítica revenida, com traços de bainita, a qual resultou em menor dureza.

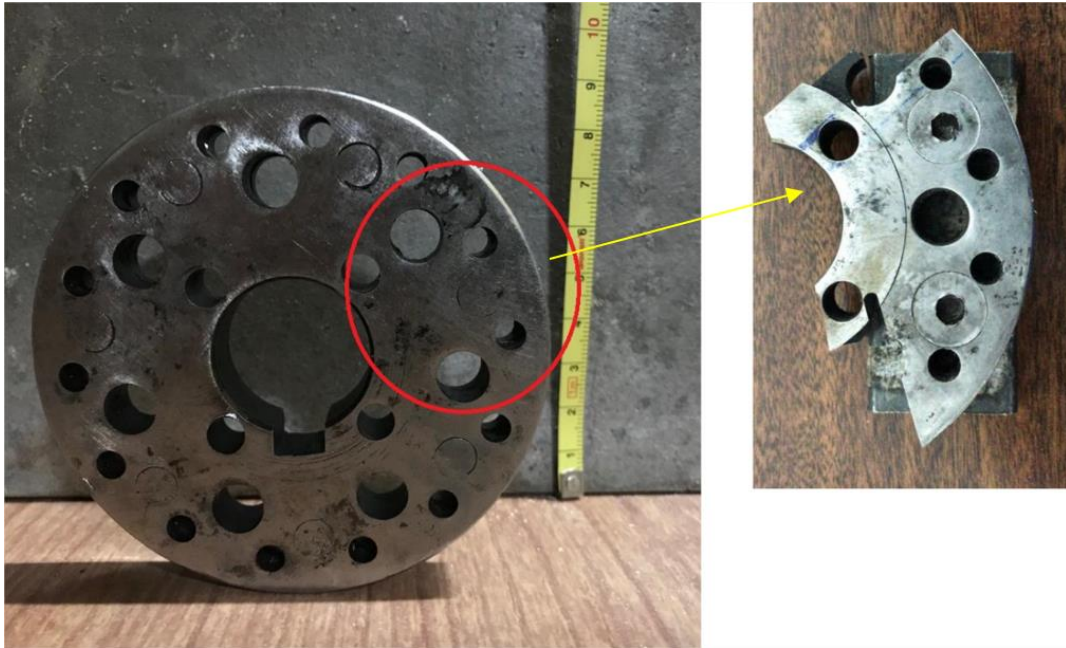
Figura 49. Coroa Original (A) com a identificação do corpo de prova CPA-01

A análise de microscópica foi realizada na superfície onde há contato direto com a corrente, ou seja, onde há maior desgaste e na região do núcleo onde há o contato com o eixo do motor (Figura 49). Em ambas regiões verificou-se uma microestrutura composta por uma matriz martensítica revenida, típica de um aço temperado e revenido.

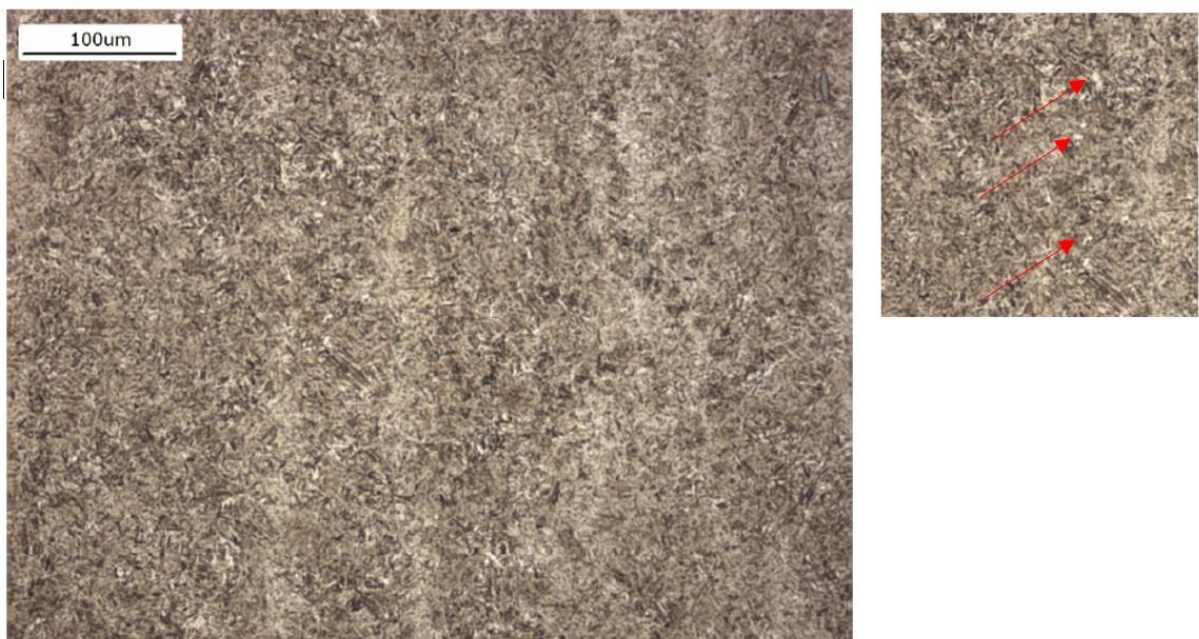
Figura 50. Analise Microscópica Coroa Original (A) Corpo de Prova CPA-01.

A martensita ilustrada na Figura 50, é caracterizada pelas regiões em tonalidade marrom clara, que tendem a diminuir à medida que aumenta o tempo de permanência no patamar isotérmico à temperatura de 286 °C. Essas regiões mais brancas, podem corresponder às fases ferrita e austenita retida (SOUZA, 2006).

Em ambas Figuras 50 e 52 são imagens analisadas por microscópio óptico em uma resolução de 200x. A Figura 50 corresponde ao material SAE 4140 que sofreu um resfriamento brusco da austenita durante o tratamento térmico de têmpera ocasionando a martensita revenida. Enquanto a Figura 52 é a imagem da análise microestrutural do material SAE 8630 a qual também sofreu tratamento térmico de tempera que mesmo tendo todo o ciclo de transformação por completo ocasionou-se uma martensita revenida com traços de bainita. Verifica-se que ambas as figuras não há grande diferença entre elas, no ponto de vista morfológico, o que é típico de uma estrutura martensítica.

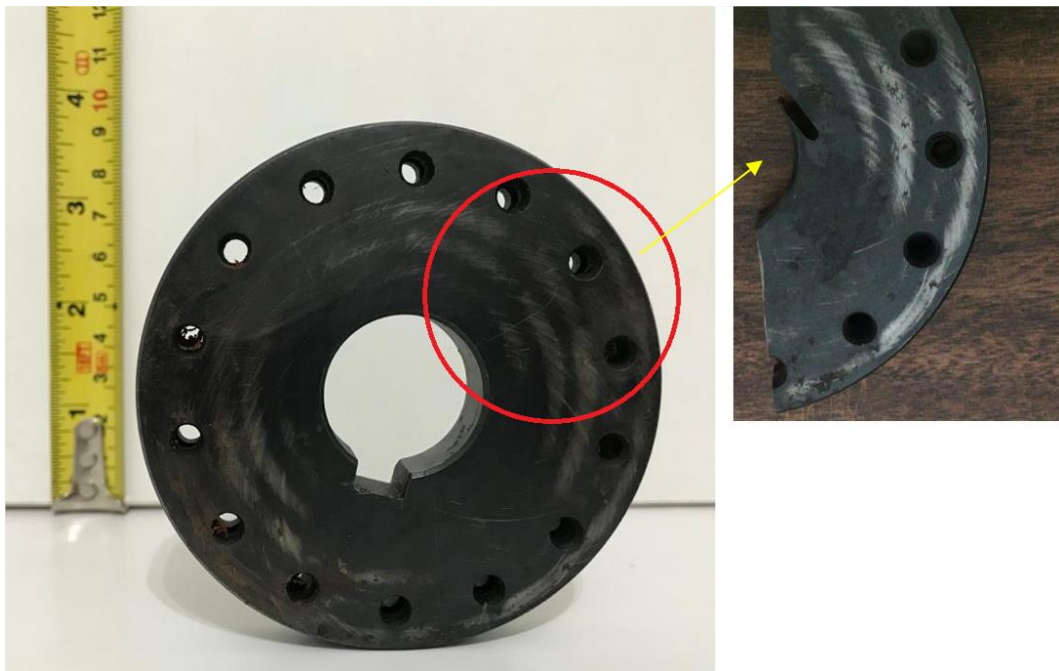
Figura 51. Coroa Original (A) com a identificação do corpo de prova CPM-01

A microscopia foi realizada através de um Corpo de Prova CPM-01 da coroa microfundida (B) na região da superfície e na região do núcleo (Figura 51). Em ambas as regiões pôde-se verificar uma microestrutura composta por uma matriz martensítica revenida com presença da bainita, típica de um aço temperado e revenido.

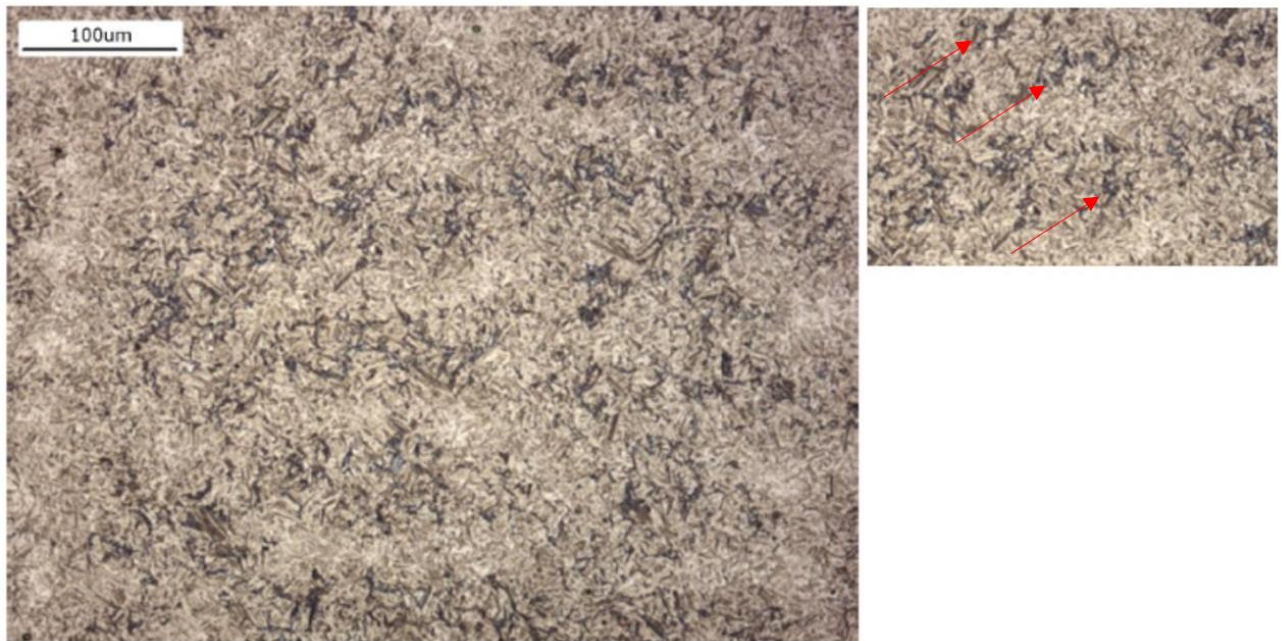
Figura 52. Análise Microscópica Coroa Microfundida (B), Corpo de Prova CPM-01.

A estrutura bainítica de acordo com a (Figura 52), aparece em forma de finas ripas ou feixes de ripas paralelas, em diferentes orientações cristalográficas, com tonalidade preta para amostras que apresentam pequena porcentagem de fração de área da fase bainítica e tendendo à tonalidade marrom escura conforme cresce a porcentagem de fração de área da fase bainita na constituição da microestrutura da amostra analisada (SOUZA, 2006).

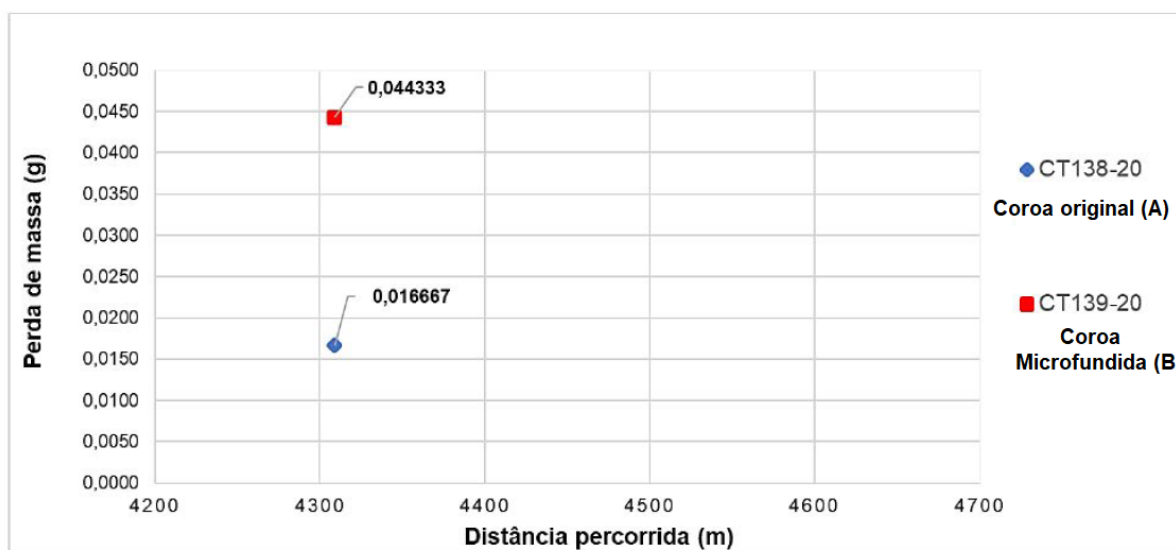
Figura 53. Média da perda de massa em função da distância percorrida (m) para as coroas

O ensaio de desgaste abrasivo foi realizado durante um tempo de 30 min, pela Figura 53 é possível verificar a média da perda da massa em função da distância linear abrasiva, ou seja, a distância percorrida para os materiais da coroa original (A) e da microfundida (B).

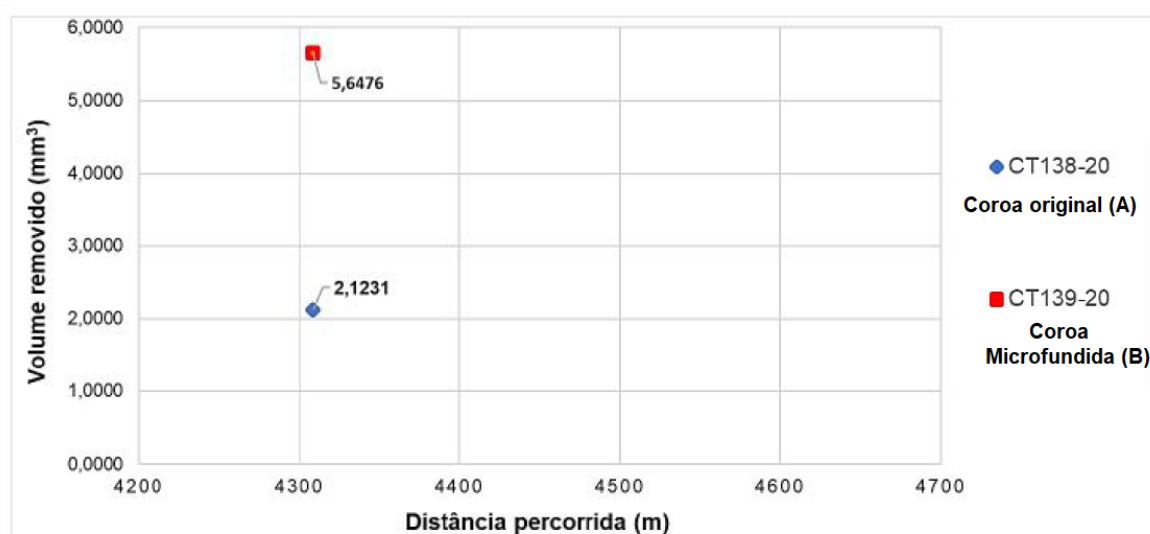
Figura 54. Média da perda de massa em função da distância percorrida (m) para as coroas

Através da norma ASTM G65-16e1, os valores típicos de volume removido para ensaios de roda de borracha e areia seca, devem estar  $0,25 \text{ mm}^3$  a  $250 \text{ mm}^3$  para que o procedimento seja considerado assertivo. E conforme podemos verificar na Figura 54, os valores encontrados estão dentro do previsto pela norma. Além disso, na Tabela 11 pode-se verificar o coeficiente de desgaste para ambas as coroas, seguidas pela Figura 55 com a apresentação dos resultados do coeficiente de desgaste em função da distância percorrida.

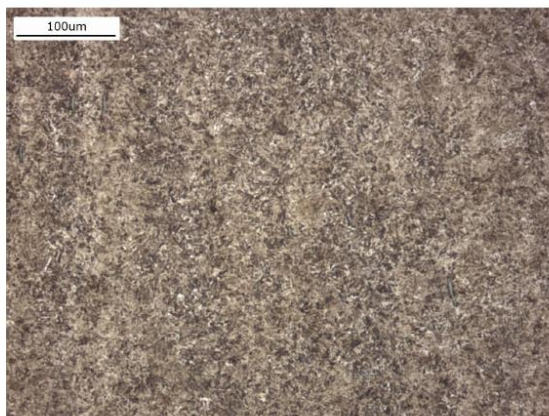
Figura 03 - Aumento utilizado: 200X  
(Figure 03 - Magnification: 200X)

Micrografia realizada no núcleo mostra uma microestrutura composta por uma matriz martensítica revenida, típica de um aço temperado e revenido. A superfície da amostra apresentou uma microestrutura idêntica a do núcleo.

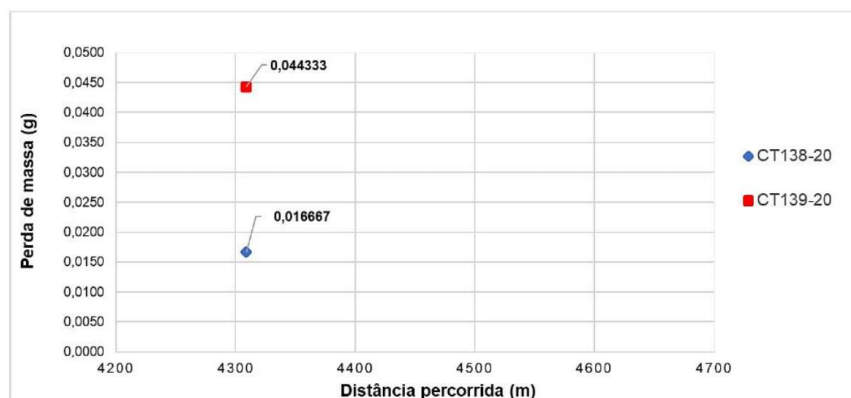
**Figura 3** - Média da perda de massa em função da distância percorrida para os dois (02) materiais, em um tempo de 30 minutos.

Segundo pesquisadores que analisaram o desgaste dos materiais, a quantidade de material removido é diretamente proporcional à distância percorrida e a carga aplicada no sistema e inversamente proporcional a dureza do material. Devido a resistência do material ao desgaste ser inversamente proporcional ao material removido, a medida que o material é removido é apresentado um material de menor dureza.

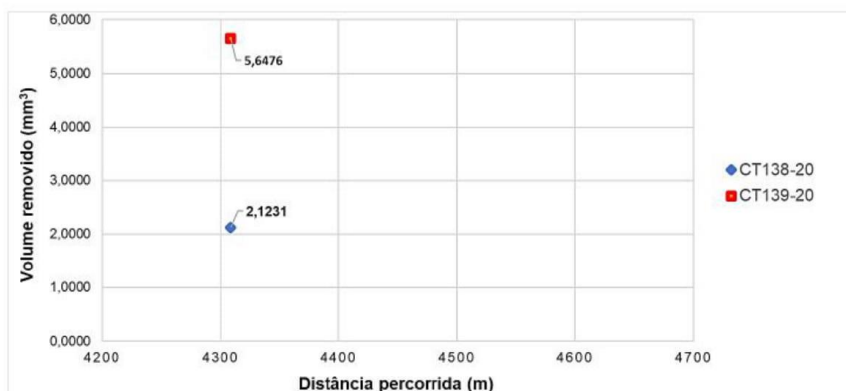
**Figura 4** - Volume removido em função da distância percorrida para os dois (02) materiais, em um tempo de 30 minutos

Analisando os resultados obtidos pela Tabela 3 e a representação do mesmo na Figura 4, é possível dizer que, o material da coroa original - SAE 4140 - continua a exibir um comportamento melhor em relação ao ensaio desgaste abrasivo quando comparado ao material da coroa microfundida - SAE 8630 - já que este, possivelmente, possui um maior valor de dureza. Em outras palavras, pode-se dizer que o material da coroa microfundida exibe maior volume removido e, por consequência, apresenta menor resistência ao desgaste. Vale expor que de acordo com a norma ASTM G65 [1] é de grande importância para efeito comparativo representar os resultados em função do volume removido, de forma que, não haja confusão causada por variações na densidade.

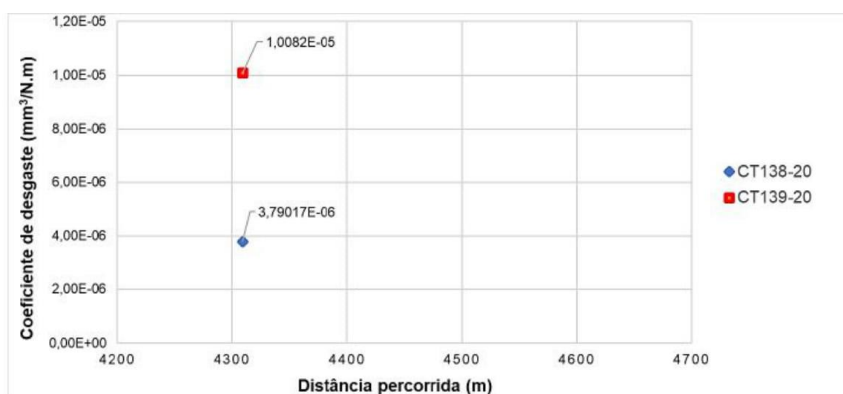
**Figura 5** - Coeficiente de desgaste em função da distância percorrida para os dois (02) materiais, em um tempo de 30 minutos.
