**UNIVERSIDADE ESTADUAL PAULISTA “JÚLIO DE MESQUITA FILHO”  
FACULDADE DE ENGENHARIA  
CÂMPUS DE ILHA SOLTEIRA**

**MAPEAMENTO DE MANIFESTAÇÕES PATOLÓGICAS EM REVESTIMENTOS  
ARGAMASSADOS DE FACHADA: Estudo de caso em edifícios residenciais de  
Fernandópolis-SP**

Ilha Solteira  
2021

Dissertação apresentada à Faculdade de Engenharia de Ilha Solteira – UNESP como parte dos requisitos para a obtenção do título de Mestre em Engenharia Civil.

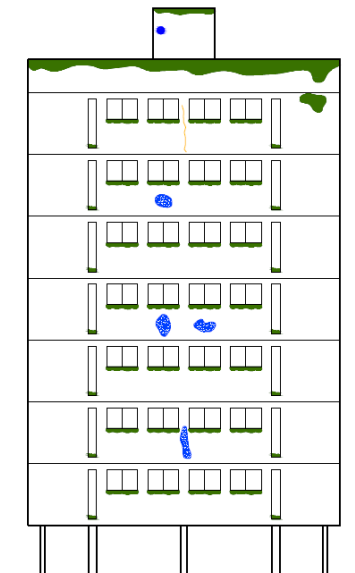
**Figura 20 – Mapeamento fachada Norte do Edifício “B”**

Quando da realização dos desenhos em ferramenta computacional, tomou-se o devido cuidado na reprodução de todas as manifestações encontradas quando da vistoria de campo, desenhando-as em camadas (*layers*) quais posteriormente auxiliam na quantificação. Na Figura 21 apresenta-se um exemplo de mapeamento realizado.

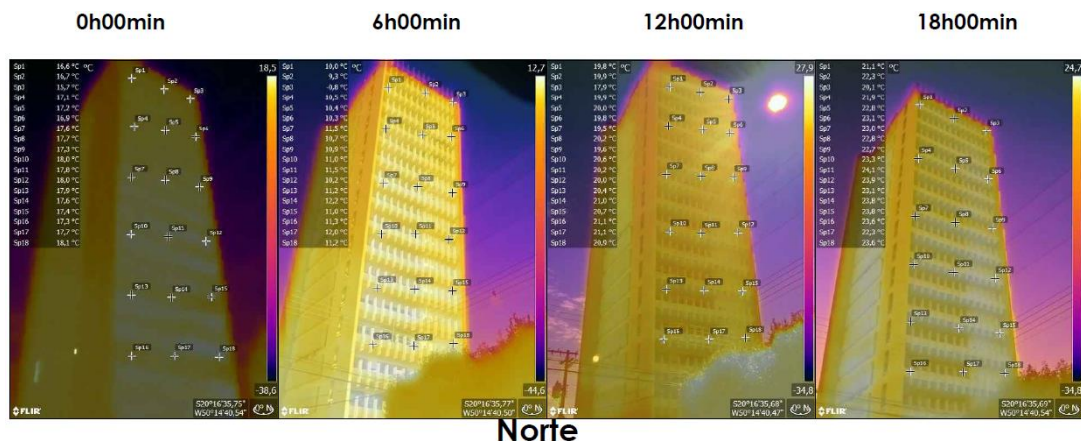
**Figura 21 – Exemplo de imagens térmicas da fachada Norte – Edifício “C”**

A utilização da câmera termográfica objetivou apenas a verificação das temperaturas de trabalho de cada fachada, e não a sua utilização como ferramenta de auxílio na identificação de manifestações patológicas propriamente dita, logo, a proximidade ao elemento não é relevante. Nesse contexto, na impossibilidade de fixar a câmera em via pública, mas ao mesmo tempo garantir que os dados coletados fossem compatíveis, as imagens foram registradas sempre em posição e ângulo semelhantes para cada fachada e edificação. Para a análise e conversão dos gradientes térmicos e definição dos pontos específicos na legenda das imagens térmicas, utilizou-se do software Flir Tools®, freeware da fabricante da câmera térmica utilizada. Na Figura 22 apresenta-se um exemplo das imagens térmicas captadas para a fachada norte do Edifício “C” estudado, obtidas nos horários indicados.

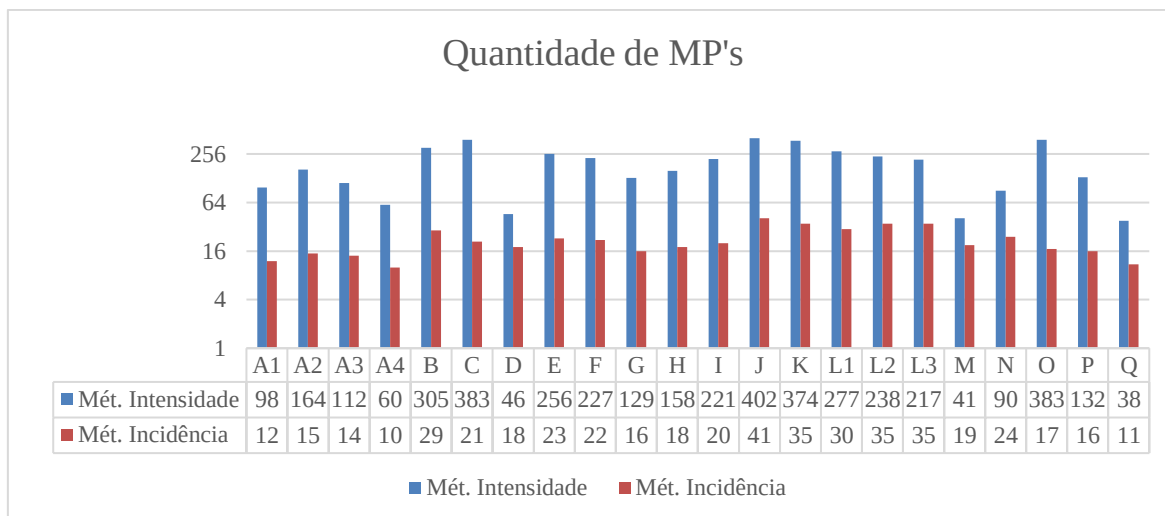
**Figura 29 – Quantidade de manifestação patológica total por edifício**

deparado com elevadas quantidades de MP's específicas. A exemplo, no caso do Edifício O (com salto de 12 posições), pelo método da intensidade foi observado 383 problemas patológicos contra 17 MP's pelo método da incidência, cabendo destacar que destas há quantidade demasiadamente elevada de dois tipos específicos de manifestação patológica. São elas 68 MP's, que se referem a fissuras mapeadas distribuídas nas fachadas norte e oeste, e 288 MP's, que se referem a manchas escuras, ocorrendo em maior quantidade (263) na fachada leste. Destarte, é possível perceber que a quantidade de fissuras mapeadas e manchas escuras promoveram uma elevação no "ranking" de problemas patológicos do Edifício O. Porém, há certa distribuição de problemas já que os mais intensos representam apenas 2 tipos de um universo de 17 tipos diferentes detectados.

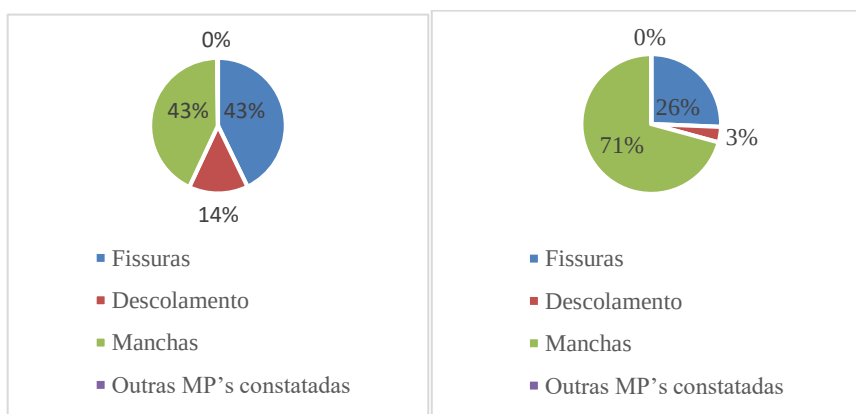
**Figura 30 – Quantidade de manifestação patológica total por tipo**

Do montante total, aplicando o Método da Incidência as maiores ocorrências foram as fissuras e manchas, com mesma quantidade e percentual, seguidas dos descolamentos, de acordo com a Figura 30-a. Na mesma esteira, Terra (2001), Padaratz *et al.* (2002) obtiveram

Já pelo Método da Intensidade a maior ocorrência foi das manchas, seguidas de fissuras e por fim dos descolamentos, conforme Figura 30-b. A mesma situação foi observada por Ioshimoto (1985), Petrucci *et al.* (1997) e Brandão (2007). Guimarães (2003), Segat (2005), Gaspar e Brito (2005), Silva (2007), Dardengo (2010), Galeto e Andrello (2013) e Carballal Jr (2019), que encontraram percentuais mais significantes para as fissuras, com maior predominância das manchas na segunda colocação. Também para o referido método, os resultados mais próximos ao deste trabalho são os que foram realizados em local cujo clima tem a particularidade do verão mais quente e úmido. Na Tabela 5 é apresentado comparação dos resultados obtidos pelo Método da Intensidade.

a) ESQ – Método da Incidência e b) DIR – Método da Intensidade

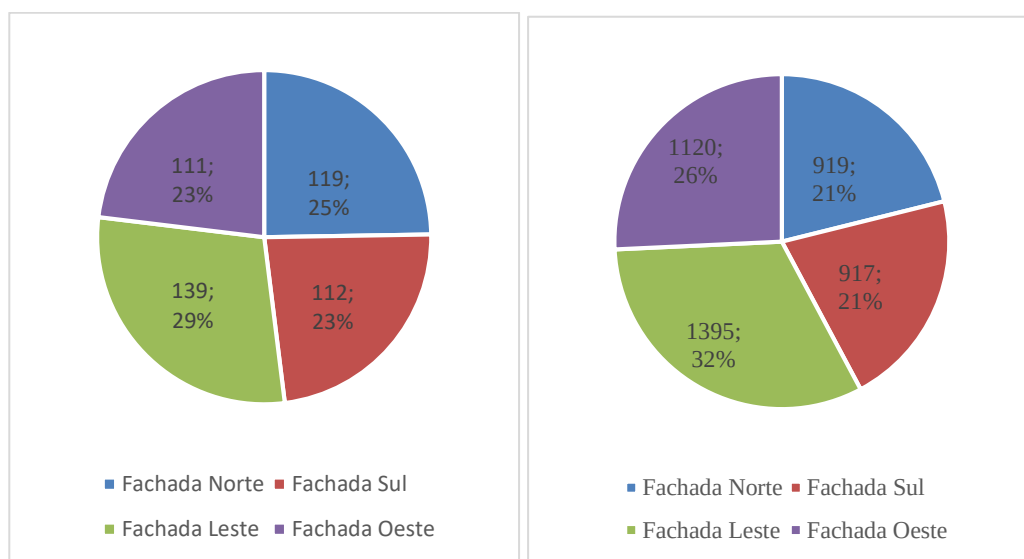
**Figura 31 – Quantidade de manifestação patológica total por fachada**

Na Figura 31 é apresentado o gráfico comparativo das manifestações patológicas por orientação solar, acompanhado das Tabela 5 e 6 quais apresentam a comparação dos resultados citados.

a) ESQ – Método da Incidência e b) DIR – Método da Intensidade

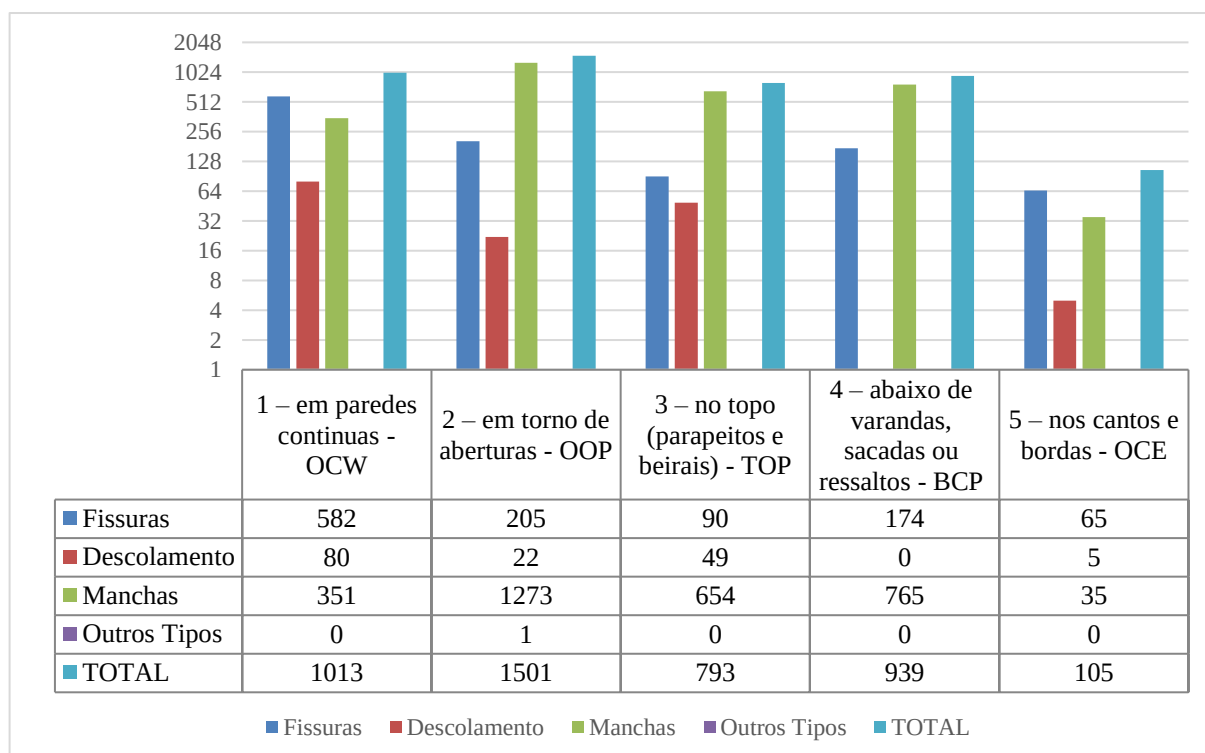
Figura 32 – Localização das manifestações patológicas por grupo e localização – Método da Intensidade

Relativamente à localização das manifestações patológicas pelo Método da Intensidade, ocorreu predominância de manchas nas proximidades de aberturas, topos e abaixo de varandas, sacadas ou ressaltos, enquanto que em paredes contínuas e nos cantos predominam-se fissuras. Os resultados obtidos são próximos aos parâmetros encontrados por Gaspar e Brito (2005) e Freitas (2012), embora a região de estudo seja em clima diferentes conforme a classificação Köppen e Geiger, qual seja, Fernandópolis-SP (Aw), Lisboa, Alcochete e Tavira (Csa) e Goiania (Aw). Os mesmos parâmetros e representatividade de problemas também foi verificado pelo Método da Incidência, a exceção das manchas em paredes contínua, qual superou os descolamentos. Nas Figuras 32 e 33 são apresentados os resultados de localização por grupo de MP e localização.

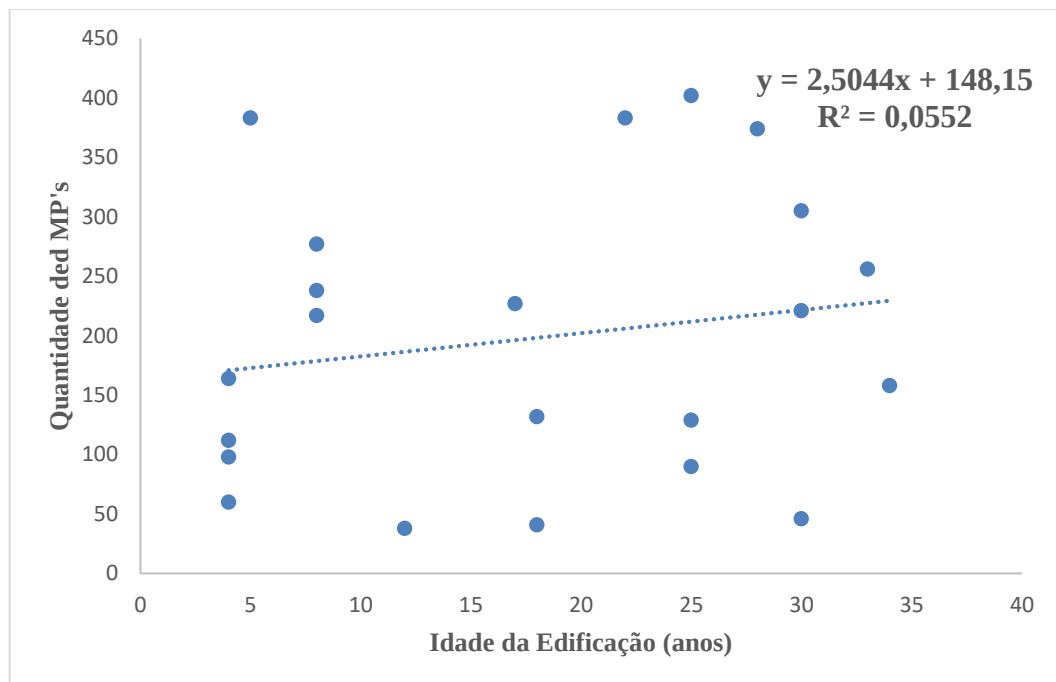
**Figura 34 – Quantidade de MP's versus idade da edificação**

Realizando uma comparação entre a quantidade de manifestações patológica por edificação e a idade da edificação, obtém-se o gráfico representado na Figura 34. Da mesma forma, a Figura 35 apresenta uma comparação entre a quantidade de problemas patológicos e tempo desde a última intervenção.

Como pode ser percebido, a tendência linear que relaciona a quantidade de manifestação patológica com o tempo desde a última intervenção, possui maior inclinação de que a relação manifestação patológica por idade da edificação. Outras observações que cabem destaque são:

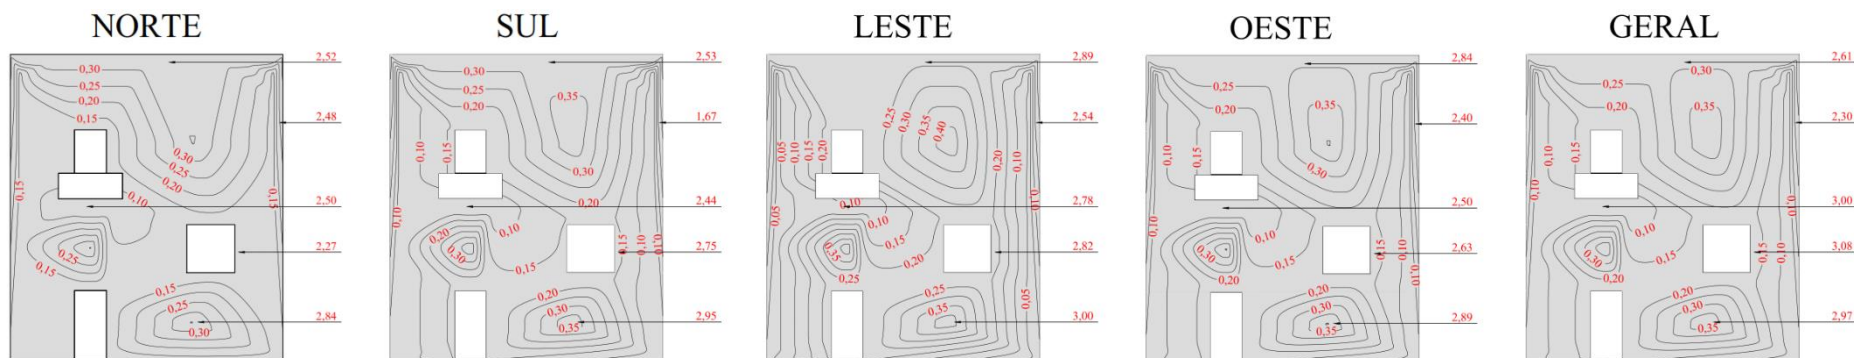
**Figura 36 – Probabilidade de ocorrência de MP's – Método da Incidência**

A probabilidade de ocorrência de defeitos em cada região tipificada da edificação é apresentada nas Figuras 36 e 37, para cada orientação solar específica e geral, para os Métodos da Intensidade e Incidência. Os valores à direita indicam o nível médio de degradação para cada região tipificada da fachada.

De maneira geral, para ambos métodos de quantificação, a maior probabilidade de ocorrência de manifestações patológicas se dá nas Regiões 1 – em paredes contínuas, Região 2 – em torno de aberturas e Região 3 – no topo (parapeitos e beirais), assim como observado por Gaspar e Brito (2005), Antunes (2010), Freitas (2012) e Souza *et al.* (2019). Não obstante, os níveis de degradação também se mostraram mais significantes nestas regiões.

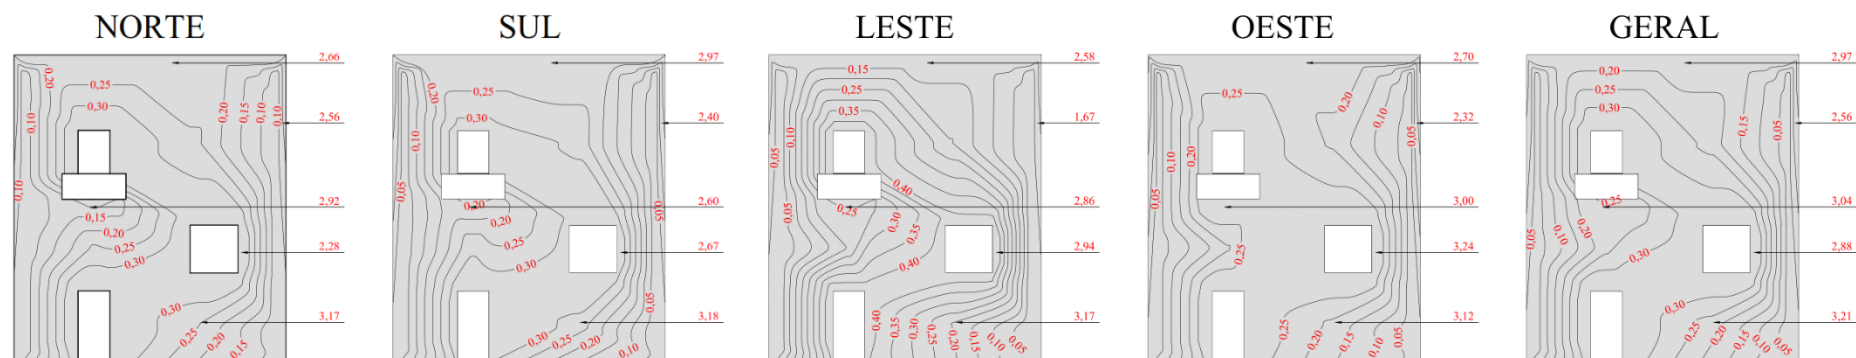
**Figura 37 – Probabilidade de ocorrência de MP's – Método da Intensidade**

Exceção aos parâmetros obtidos por Gaspar e Brito (2005) referem-se aos níveis de degradação da Região 2 e Região 4 que se mostraram mais significativos do que no referido trabalho.

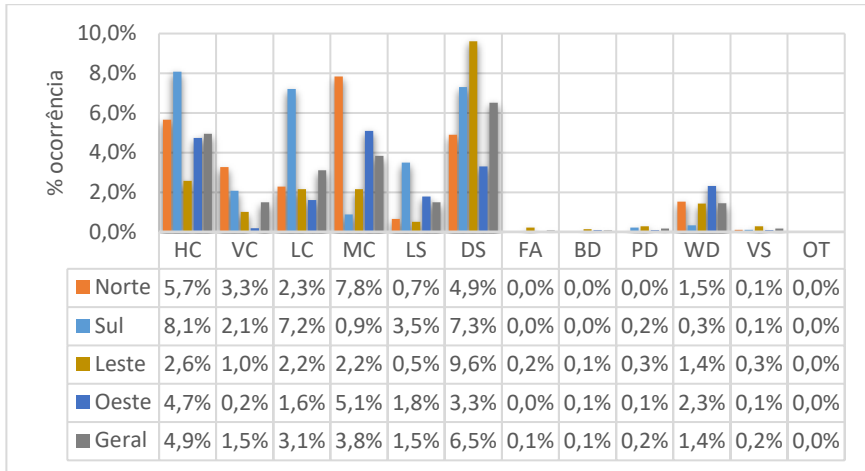
**Figura 40 – Ocorrência de manifestações patológicas por orientação solar e geral na Região 1 (OCW) – método da intensidade**

Na presença de fissuras e umidade proveniente da atmosfera, é aberto um caminho facilitado para a formação de manchas. Além disso, as movimentações estruturais e higrotérmicas da região também podem contribuir na fissuração e descolamentos.
