**Análise e considerações sobre o deslocamento (ruptura) de uma estrutura de arrimo
convencional em uma encosta da Ilha Porchat, São Vicente**

Trabalho de Graduação apresentado ao Conselho de Curso de Graduação em Engenharia Civil da Faculdade de Engenharia do Campus de Guaratinguetá, Universidade Estadual Paulista, como parte dos requisitos para obtenção do diploma de Graduação em Engenharia Civil.

Dezembro de 2015

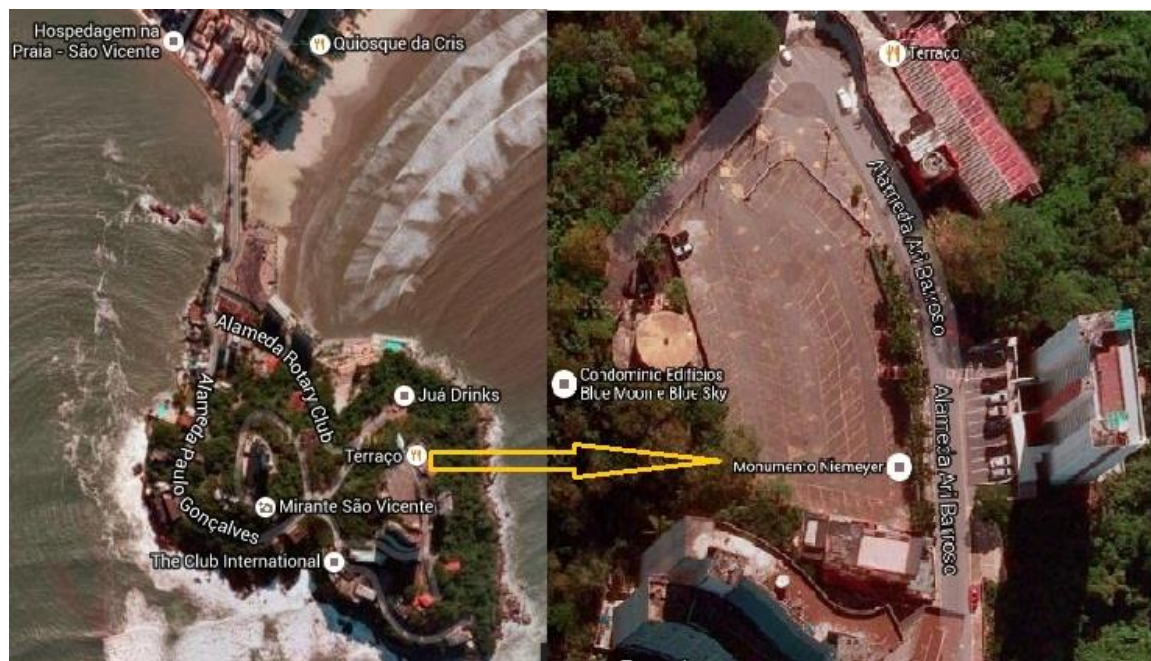
Figura 15 - Ilha Porchat à esquerda e acesso pela Alameda Ary Barroso ao Monumento 500 anos na Ilha Porchat à direita.

A Figura 15 retrata à esquerda, vista área total da Ilha Porchat e à direita, o acesso ao Monumento 500 anos pela Alameda Ary Barroso. Esta ilustração tem como objetivo mostrar a área pavimentada da Alameda Ary Barroso, o impacto da urbanização e a ação humana. Com a compactação do solo e consequentemente a diminuição da porosidade e infiltração da água, há um escoamento superficial em volume maior, escoando mais rápido o curso da água, aumentando a potencialidade de enchentes.

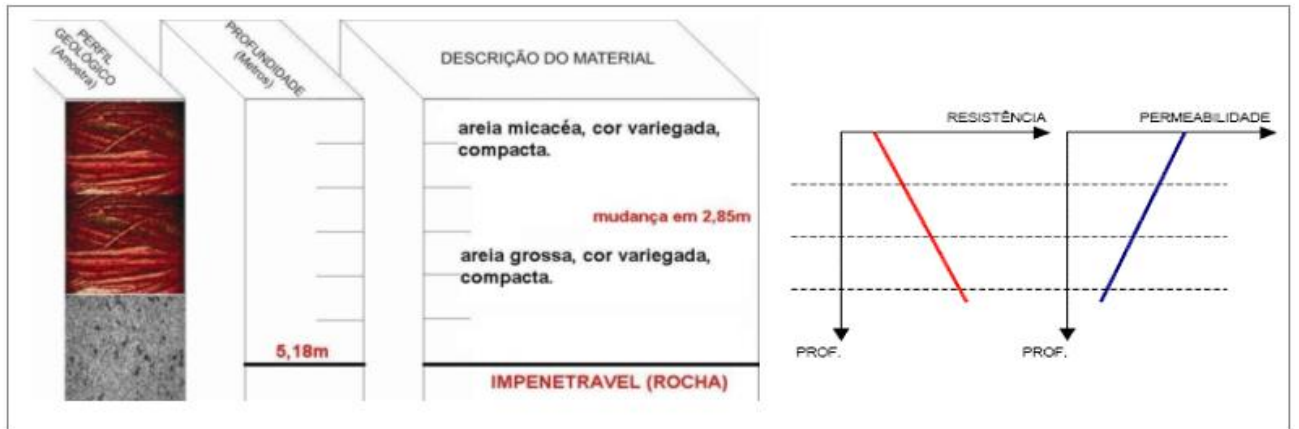
Figura 23 - Perfil do solo residual encontrado pela sondagem local

A figura 23 comprova que a permeabilidade do solo residual diminui proporcionalmente ao aumento da profundidade, o qual aumenta o escoamento superficial da encosta, sobrecarregando o sistema drenante.

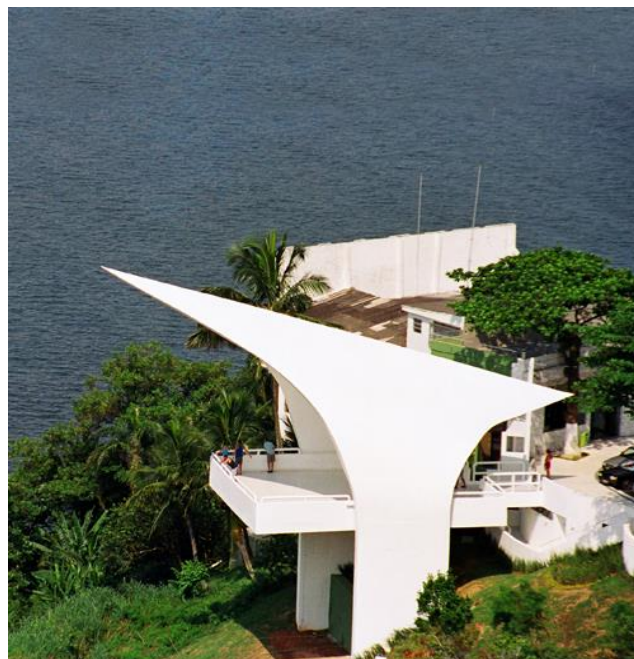
Figura 24 - Vista do monumento em perfil

A figura 24 ilustra a área da escultura. No vão entre os pilares de sustentação do mirante, localiza-se um sanitário. Observou-se que pessoas ao descartar resíduos (Figura 25), os mesmos vão direto para a encosta.

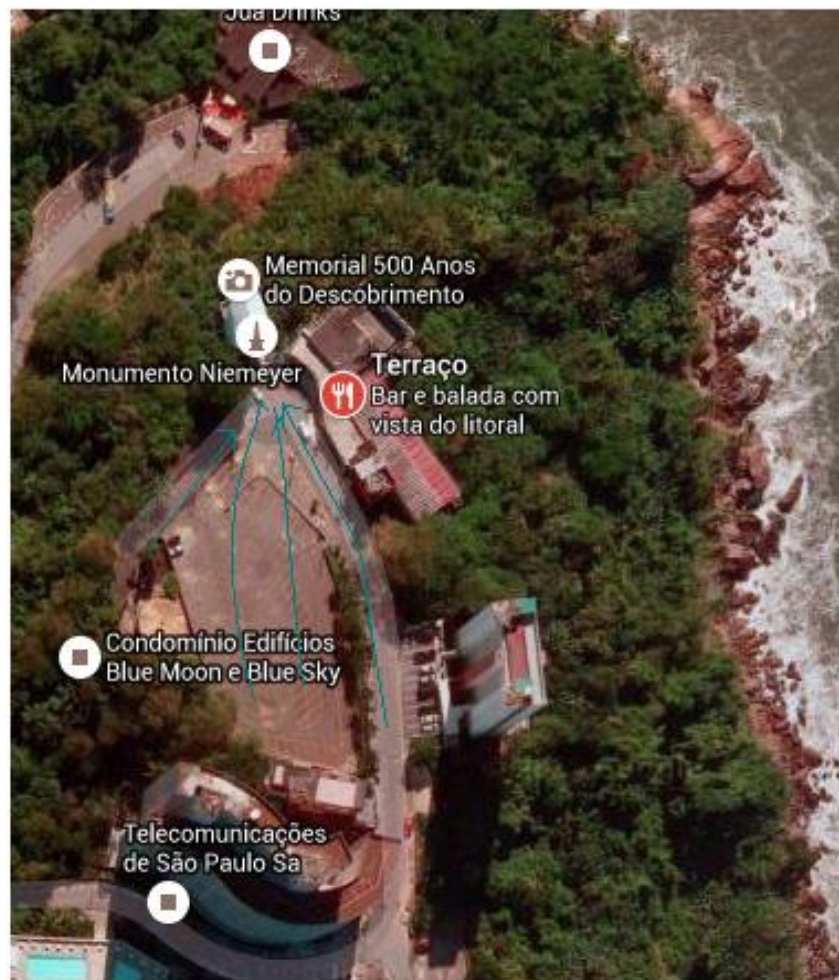
Figura 27 - Vista por satélite da área influenciada pela precipitação

A Figura 27 ilustra a área das imediações do monumento. A área adjacente a encosta tem aproximadamente o tamanho de um campo de futebol (1 hectare), ou seja, de volume de precipitação que deve ser escoado pelo sistema de drenagem na encosta.
