**AVALIAÇÃO OBJETIVA E ADEQUAÇÃO DO MÉTODO PARA ESTRADAS NÃO
PAVIMENTADAS DENTRO DA FAYS – FAZENDA DA AERONÁUTICA, EM
PIRASSUNUNGA, SP**

Trabalho de conclusão de curso apresentado à
Faculdade de Engenharia de Ilha Solteira – Unesp
como parte dos requisitos para obtenção do grau
de Engenheiro Civil.

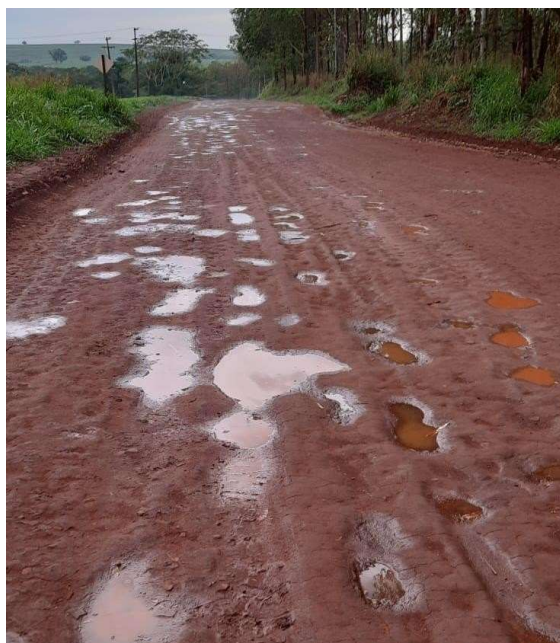
Figura 3 –Seção transversal inadequada

De acordo com Eaton et. al (1987), a seção transversal é inadequada quando a estrada apresenta poças ou água correndo por seu comprimento longitudinal, como observada na Figura 3. Esse defeito decorre do abaulamento transversal insuficiente para direcionar as águas da chuva para as valetas laterais. O escoamento superficial da água no sentido longitudinal da via pode ocasionar novas erosões e buracos e até aumentar a sua severidade, visto que carrega parte dos agregados, causando desconforto ao exigir maior domínio do operador em frequentes ações de frenagem, aceleração e trocas de marchas.

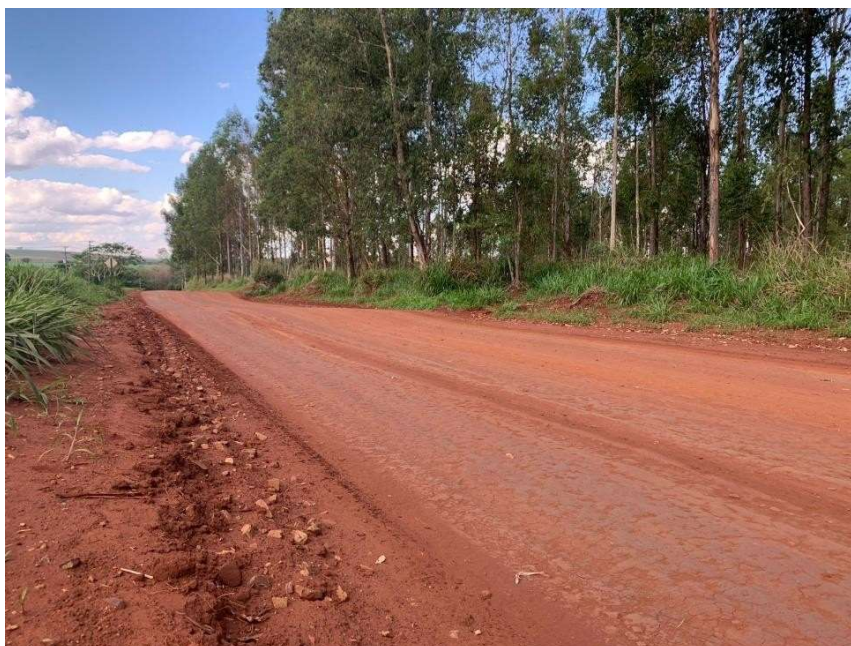
Figura 4 – Drenagem lateral inadequada

A drenagem lateral inadequada pode ser observada (EATON ET. AL, 1987) pela presença de vegetação e acúmulo de detritos dentro das valetas (Figura 4), obstruindo a passagem de água, além de má modelagem de valetas devido à erosão. Dessa forma, a água não consegue ser direcionada para as valetas e acaba se concentrando em poças ou escorrendo de forma longitudinal, atingindo até o meio da estrada, dependendo da altura e do tempo de duração das chuvas.

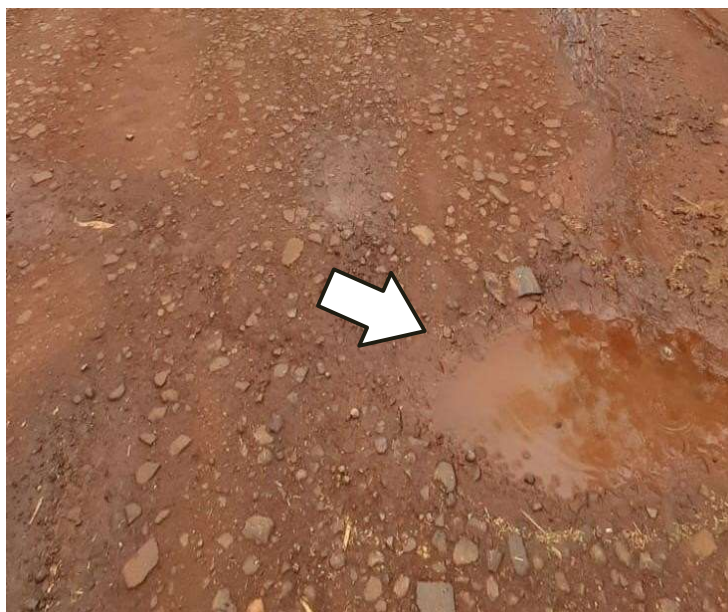
Figura 6 – Buraco ou panela

Os buracos ou panelas ocorrem com a abrasões na superfície de rolamento provocadas pelo tráfego, como mostra a Figura 6. Este tipo de defeito pode ser intensificado pela ação combinada da água (acumulada no defeito ou escoando sobre ele) e do tráfego de veículos ou pela perda de material ou pontos fracos na base ou sub-base, como indicam Eaton et al. (1987).

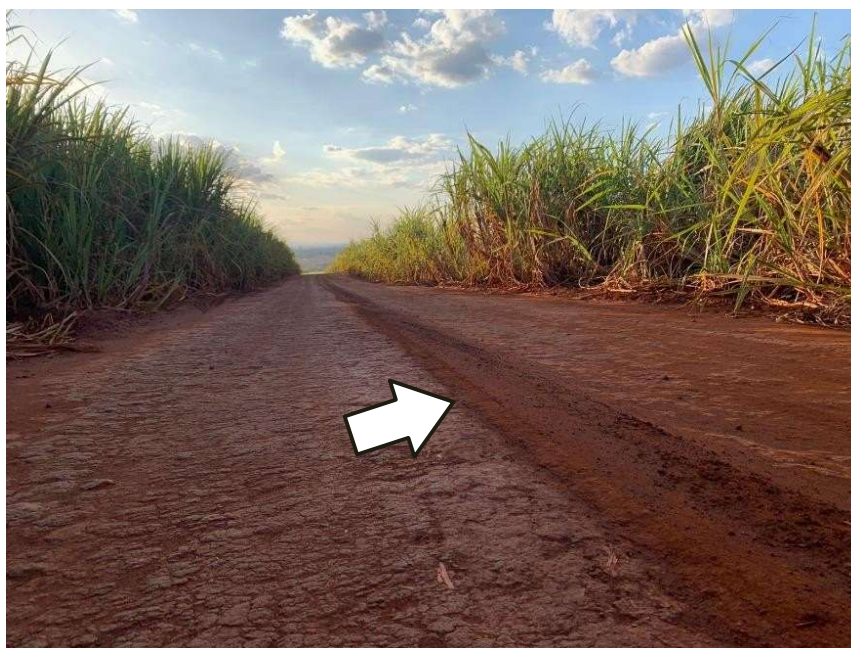
Figura 7 – Trilha de rodas

Trilhas de rodas são afundamentos transversais na seção da via resultantes da repetição das cargas do tráfego na mesma faixa, como mostrado. As trilhas de rodas (Figura 7) podem ser intensificadas quando os solos são menos resistentes e as cargas mais pesadas. Para Eaton et. al (1987, p.38) essa deformação é permanente e atinge várias camadas da estrada, formando duas faixas mais profundas por onde passam os carros.

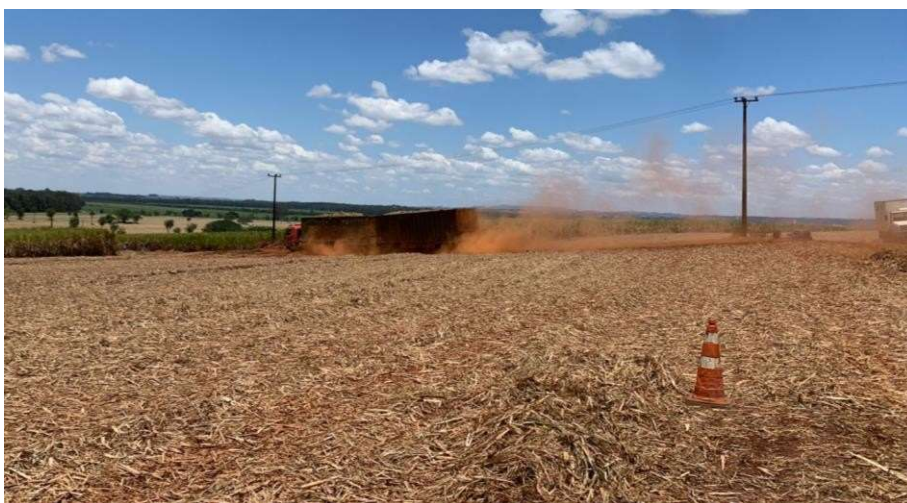
Figura 8 - Poeira

A abrasão do tráfego sobre a plataforma da via e o deslocamento de ar resultante do movimento dos veículos “suspende” uma parte dos agregados da via, sobretudo os mais finos. Esse agregado fino se eleva e demora a sedimentar, resultando em poeira (Figura 8). A poeira pode prejudicar a visão do condutor e causar problemas ambientais, como observam Eaton et al (1987, p. 37).

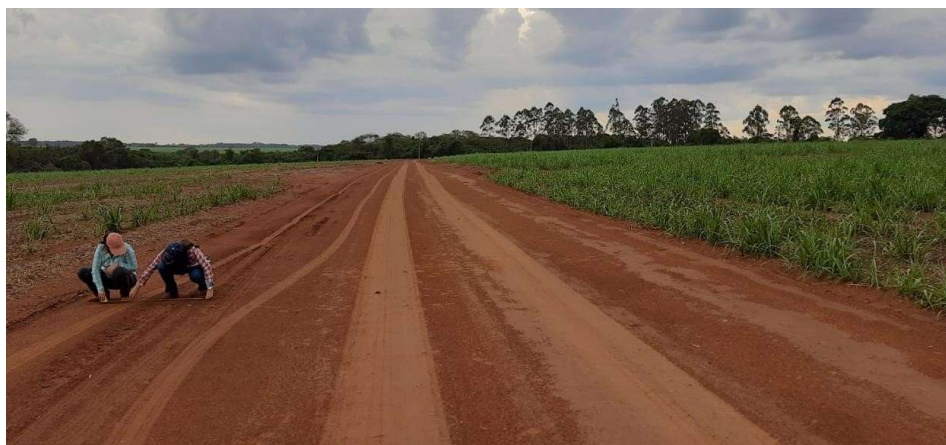
Figura 9 – Perda ou segregação de agregado

Esse tipo de defeito resulta do mesmo processo que gera a poeira, como explicam Eaton et. al (1987, p. 39). A segregação de agregados (Figura 9) resulta da abrasão do tráfego e o material solto acumula na superfície da estrada ou no acostamento.

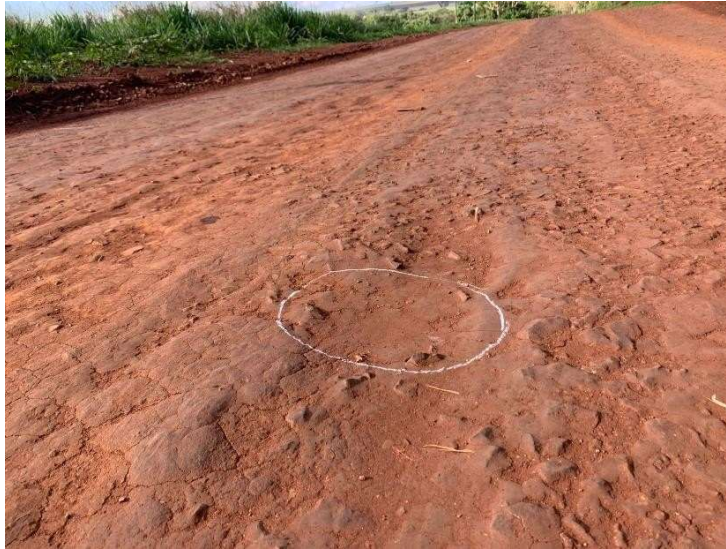
Figura 17 – Utilização do giz para melhor entendimento do defeito
